ACESSIBILIDADE ESPACIAL NA ARQUITETURA ESCOLAR

AVALIAÇÃO PÓS-OCUPAÇÃO DO
PROJETO PADRÃO 12 SALAS FNDE

ACESSIBILIDADE ESPACIAL NA ARQUITETURA ESCOLAR:
AVALIAÇÃO PÓS-OCUPAÇÃO DO PROJETO PADRÃO 12 SALAS
FNDE

Dissertação submetida ao Programa de Pós-Graduação em Arquitetura e Urbanismo da Universidade Federal de Santa Catarina, como um dos requisitos para obtenção do título de Mestre em Arquitetura e Urbanismo.

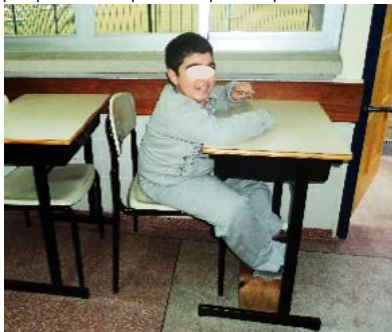
Figura 53 – (H) DMA utilizando carteira inapropriada e apoio de pés improvisado

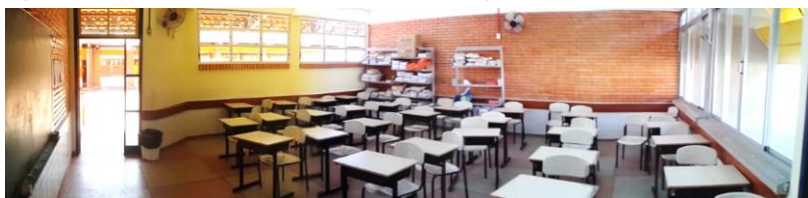
Figura 54 – (I) Sala de aula: corredores estreitos e janelas orientadas para Norte/Sul

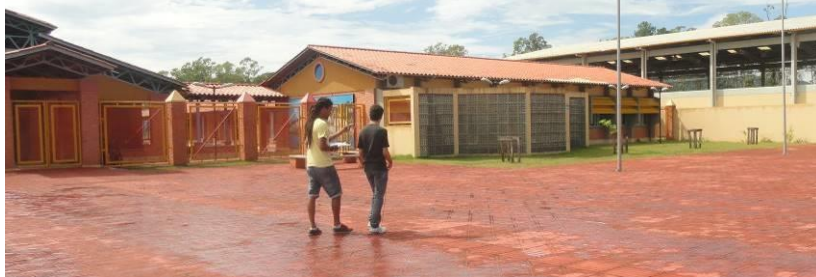
Figura 70 – (Foto A) LAI passando por cima do piso podotátil sem perceber a textura

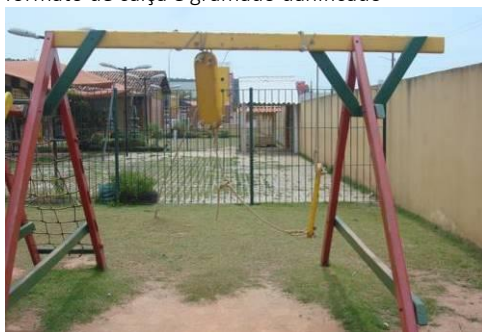
Figura 95 – Foto do parque infantil com brinquedo quebrado, ausência de balanço em formato de calça e gramado danificado

Em menor escala, foram encontradas barreiras originadas pela falta de **manutenção** da escola, como a existência de brinquedos quebrados, pavimentação danificada, vazamentos, entre outros. Talvez, isso ocorra devido à dificuldade na obtenção de verbas públicas para a compra de materiais e contratação de mão de obra especializada.

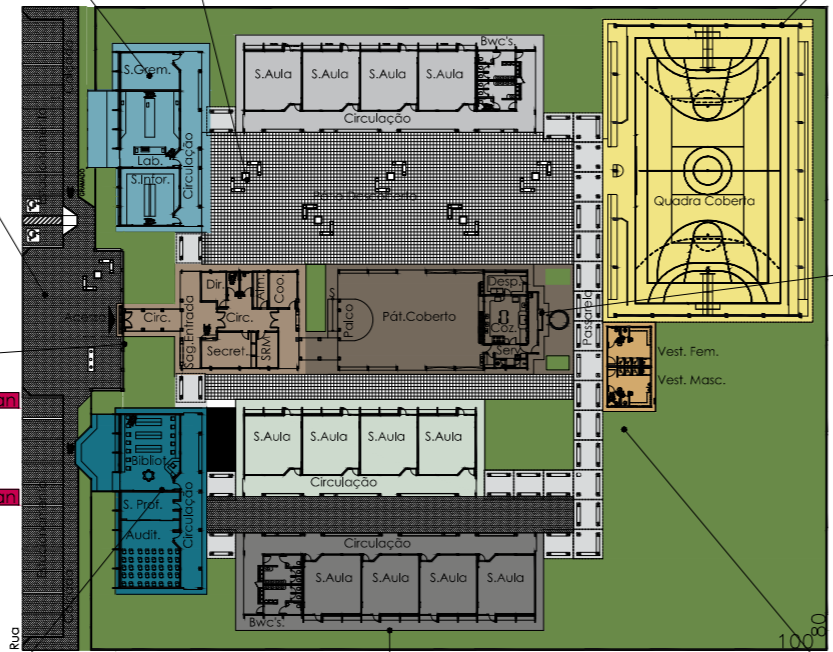
o Balcão da secretaria e o guichê de atendimento estão acima do campo visual de cadeirantes ou crianças pequenas;	Plan
Não existe previsão de Mapa Tátil na recepção;	Plan
BLOCO B	
BIBLIOTECA	
Espaço entre estantes insuficientes para circulação de cadeirantes;	Plan
Não existe detalhamento da estante de livros ou balcão de atendimento;	Plan
O pátio exclusivo da biblioteca é subutilizado	Entr
Degráu entre a biblioteca e o pátio externo	Plan
AUDITÓRIO	
Não há espaço reservado para cadeirante;	Plan
Não há previsão de assento para obesos ou pessoa com baixa mobilidade;	Plan
Não existe necessidade de integração entre sala de professores e auditório;	Entr
A largura da porta está em desacordo com as Normas de Segurança Contra Incêndio do estado de Santa Catarina, que exige duas portas e com largura mínima de 1,00m;	Plan

BLOCOS F e E	
SALA DE AULA	
Não tem projeto de layout de mobiliário;	EntrPlan
Não foi possível avaliar se o quadro-negro fica livre de incidência de luz direta pois não existe indicação de orientação solar;	Plan
A existência de duas portas na sala de aula dificulta o controle dos alunos e deixa a sala mais vulnerável;	Entr
Existem degraus nas portas das salas de aula	Plan
SOLÁRIO	
A inexistência de aberturas nas grades que cercam os solários colocam em risco a segurança das crianças;	Entr
Pavimentação em concreto é inadequado para circulação;	Entr
O solário em algumas cidades é muito utilizado e em outras casos é totalmente subutilizado segundo Arq. do FNDE;	Entr
O bebedouro impossibilita aproximação e alcance de cadeirante.	Plan

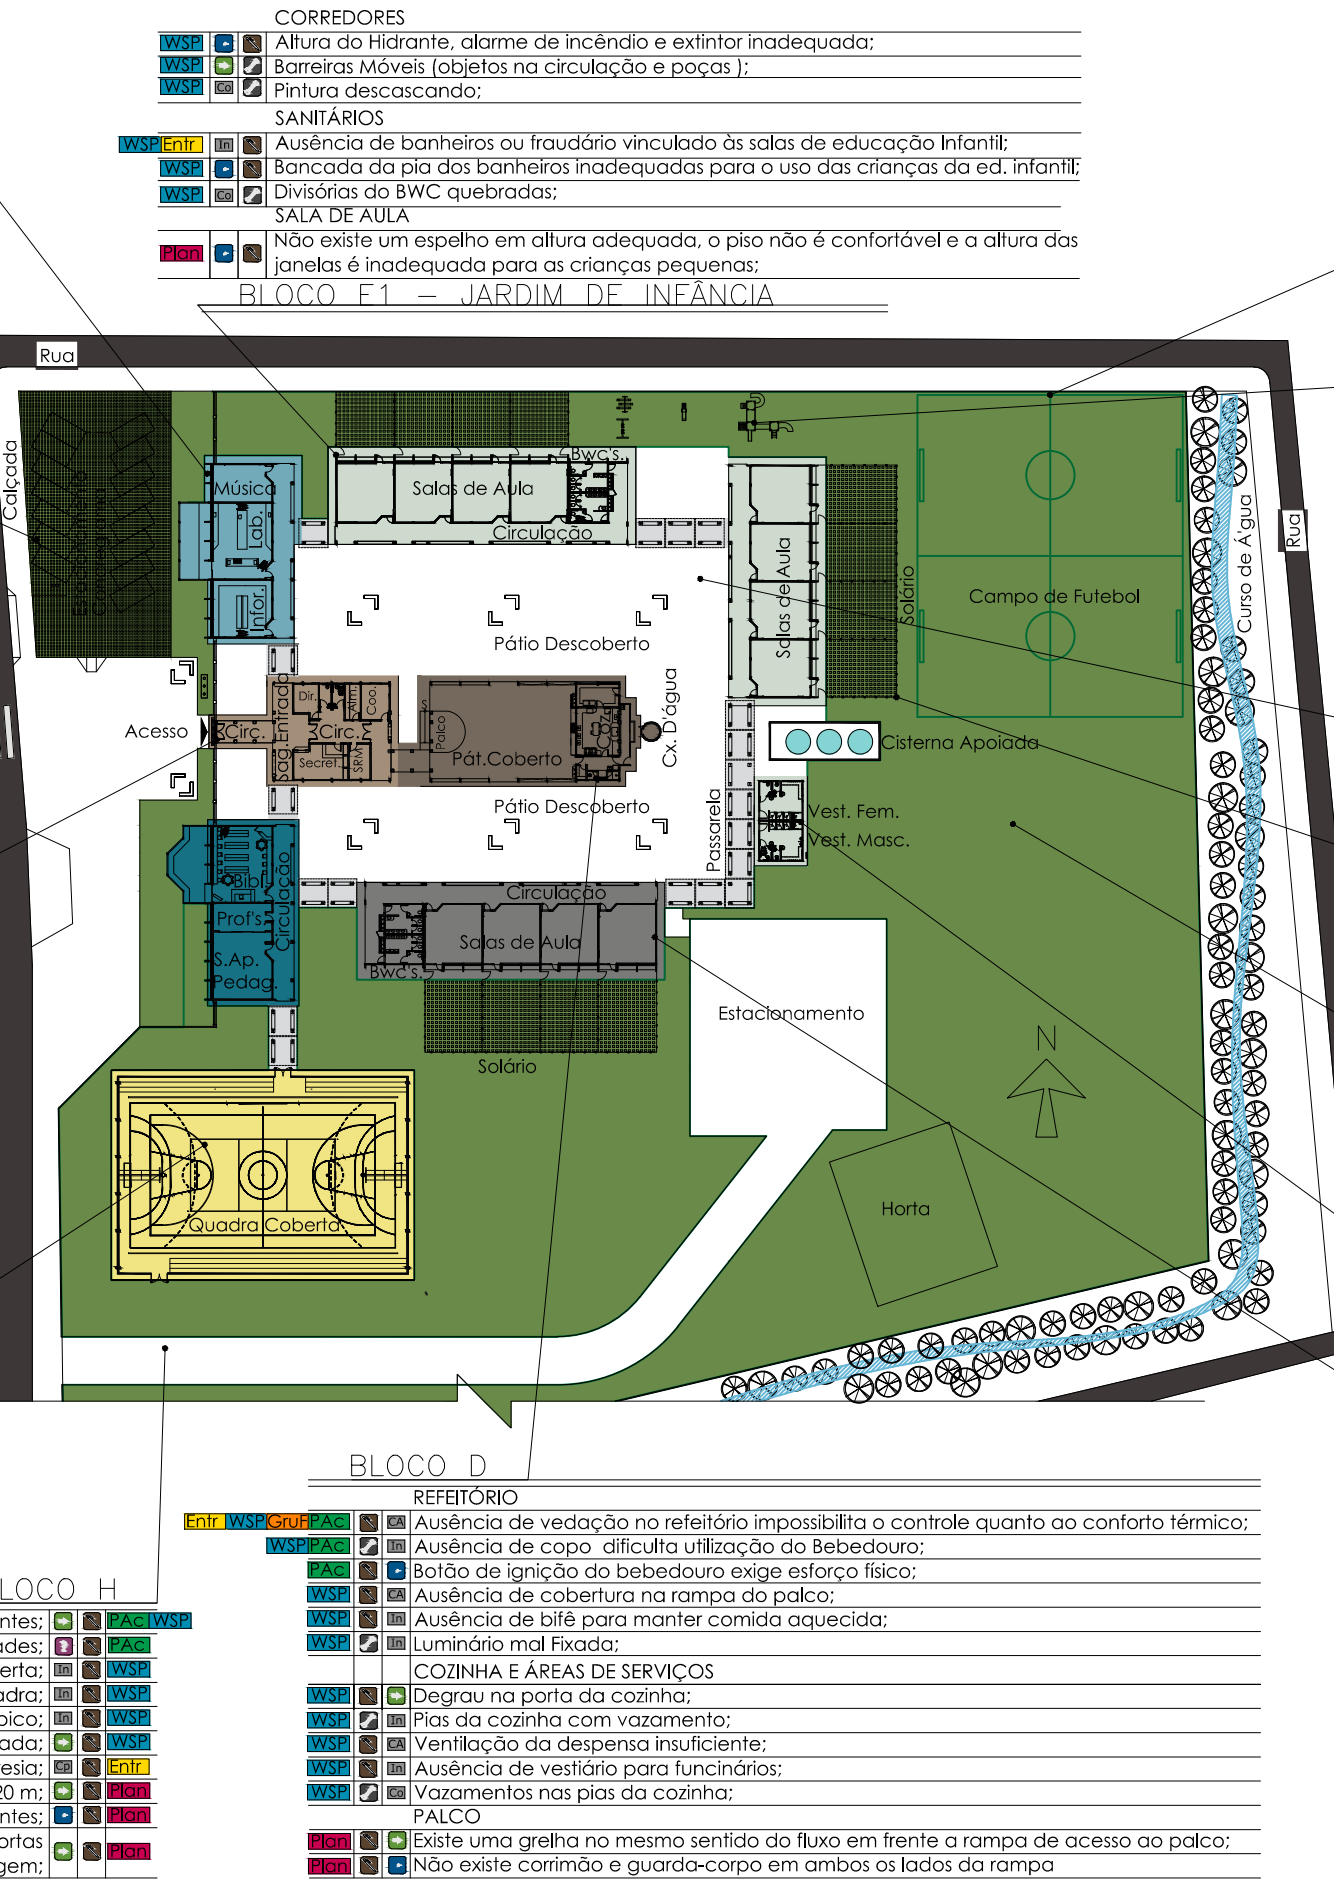
AUDITÓRIO	
Plan	Inadequação do espaço de auditório para este fim;
Plan	Não existe necessidade de integração entre sala de professores e auditório;
BLOCO H	
Plan	Espaço reduzido entre arquibancada e rede de proteção dificulta a circulação de cadeirantes;
Plan	Ausência de sinalização luminica para facilitar a orientação de surdos sobre início e término de atividades;
Plan	Ausência de Bebedouro dentro da quadra coberta;
Plan	Ausência Banheiros, Vestiário e depósito na quadra;
Plan	Tabela de basquete fixa impede adaptação para basquete paralímpico;
Plan	Ausência de rampa para arquibancada;
Plan	Estrutura metálica da quadra e ausência de vedação lateral inviabilizou a execução devido ao clima e a maresia;
Plan	Falta espaço reservado aos cadeirantes com dimensões mínimas de 80cm por 1,20 m;
Plan	Falta assento destinado aos acompanhantes de cadeirantes;
Plan	Em caso de prática de esportes por pessoas que utilizam cadeiras de rodas do tipo "cambada", os vãos livres das portas dos sanitários e vestiários são menores que 1,00m e impedem a passagem;

CAMPO DE FUTEBOL	
WSP	Ausência de vestiário e bebedouro;
WSP	Más condições da grama do campo de futebol, com buracos e irregularidades;
WSP	Inexistência de rede de proteção;
PARQUE INFANTIL	
Plan	Forração com buracos;
Plan	Falta de piso adequado ao impacto e ao deslocamento de cadeirantes;
Plan	Inacessibilidade dos brinquedos para uso de cadeirantes;
Plan	Brinquedos em mau estado de conservação e com pontas soltas;
Plan	Inexistência de um parque infantil exclusivo para crianças menores;
Plan	A escada do "castelinho" esta em desacordo com NRB9050/2004;
Plan	A ausência de rampa no "castelinho" dificulta o acesso;
Plan	Não existem brinquedos que estimulam os diferentes sentidos: Audição, visão, tato, alfato e equilíbrio;
Plan	Não existem bancos para os acompanhantes dos usuários do parque;
Plan	Os brinquedos que apresentam risco de queda, como escorregadores, torres, pontes, etc., não possuem corrimãos e cercas de proteção em altura segura e não são bem fixados;

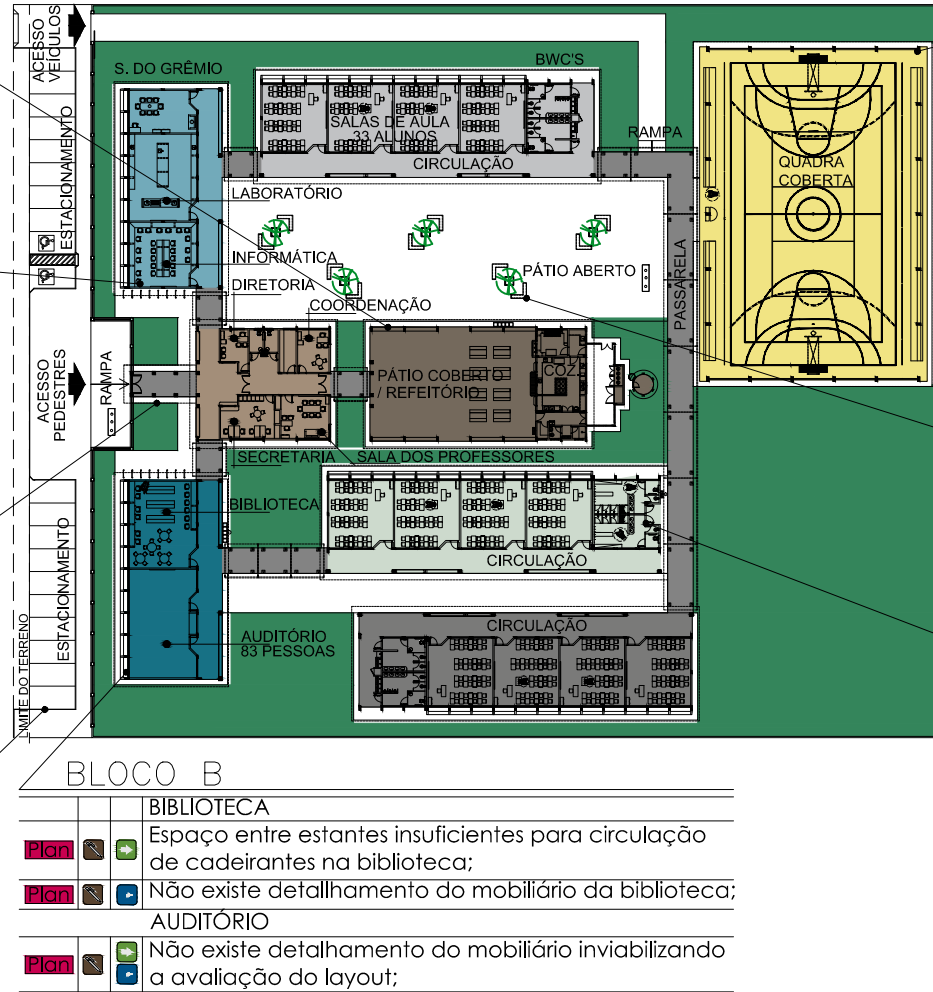
Não existe previsão de Mapa Tátil na recepção;	Plan
Não existe previsão de telefone público acessível e com amplificador de sinal;	Plan
CALÇADA EXTERNA	
Não há suporte informativo tátil (nome, n., função) no passeio que permita a identificação do edifício por pessoas com restrição visual	Plan
Existe uma rampa na entrada da escola que não possui corrimão e guarda-corpo.	Plan
ESTACIONAMENTO	
Não há sinalização visual e sonora nas entradas/saídas de garagens e estacionamentos;	Plan
Não existe detalhamento da placa de estacionamento exclusivo para PD's	Plan

BLOCO H	
QUADRA DE ESPORTES	
Plan	Em caso de prática de esportes por pessoas que utilizam cadeiras de rodas do tipo "cambada", os vãos livres das portas dos sanitários e vestiários são menores que 1,00m e impedem a passagem;
Entr	Estrutura metálica da quadra e ausência de vedação lateral pode inviabilizar a execução em regiões de clima frio ou próximos ao mar;
PAC	Ausência de sinalização luminica para facilitar a orientação de surdos sobre início e término de atividades;
WSP	Ausência de Bebedouro dentro da quadra coberta;
WSP	Ausência Banheiros, Vestiário e depósito na quadra;
PAC	Ausência de rampa para arquibancada;
PAC	Ausência de guarda-corpo nas laterais da arquibancada pode causar risco de queda
PÁTIO DESCOBERTO	
Plan	Grelhas no sentido da circulação dificulta circulação de cadeirante;
Plan	A inexistência de rampa dificulta o acesso ao pátio
RAMPAS	
Plan	Não existe projeto de detalhamento da rampa entre os blocos E1 e G
