Manifestações patológicas da interface esquadria/vão: um estudo de caso exploratório à estanqueidade em janelas de alumínio

Pathological manifestations wall/window interface: an exploratory case study about watertightness on aluminum windows

Amanda Spillere Krieger, Bacharela, Universidade do Estado de Santa Catarina

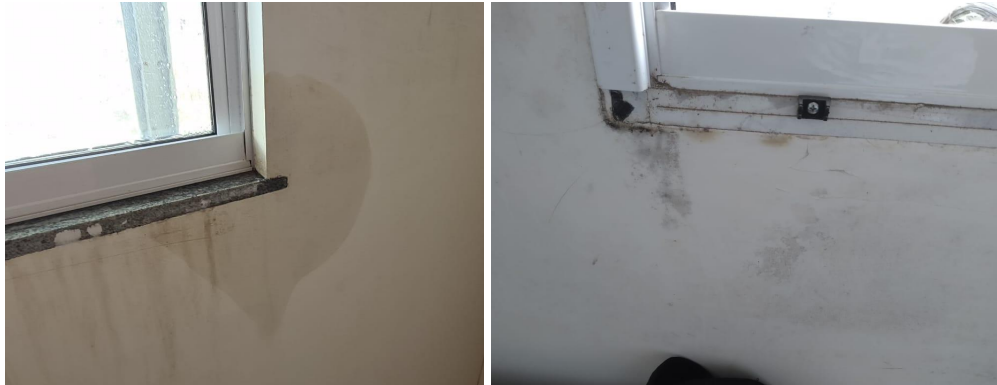
Figura 7: Infiltrações na interface interna do peitoril. Fonte: Acervo próprio das autoras.

Por ser difícil determinar apenas uma causa específica para tal manifestação, elencamos algumas situações que podem culminar nesse tipo de patologia:

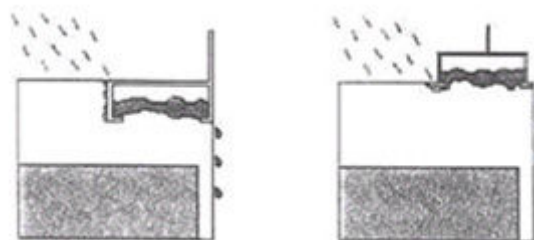
Pelo fato de a instalação ser realizada em duas etapas (primeiramente, o contramarco, após, a esquadria), e o contramarco ter contato direto com o vão, é necessário realizar uma ranhura em todo o perímetro de contato entre esses materiais, a fim de funcionar como junta de dilatação, e ao mesmo tempo, possibilitar a ancoragem do material vedante, que, devido às suas propriedades elásticas, trabalha junto de ambos os materiais, e impede a ocorrência de fissuras entre eles. Caso essa ranhura não seja executada, a água pode avançar para o interior da edificação por conta dessas fissuras, conforme ilustra a figura 10.

Figura 10: Infiltrações associadas ao problema de colocação de contramarco. Fonte: Novacaza (2021).

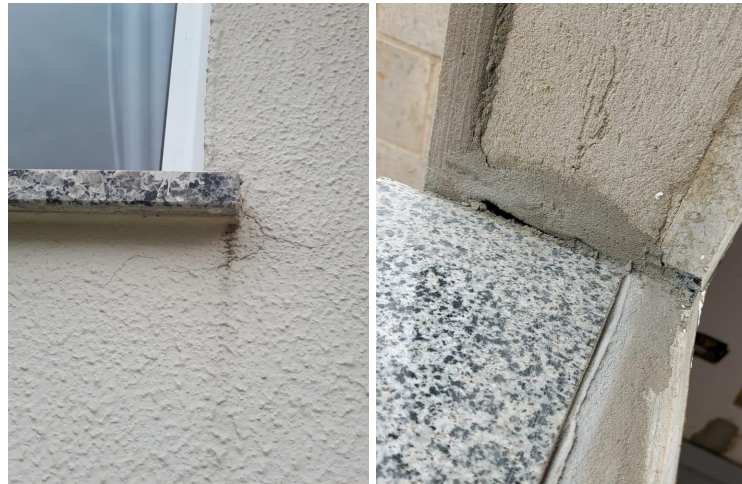
Problemas na execução do reboco do requadro podem gerar fissuras dos mais variados tipos, criando um ponto de entrada de água, principalmente quando a pedra pingadeira é

embutida no vão (figura 13). Para executar esse tipo de acabamento, muitas vezes é necessário descascar o tijolo, embutir a pedra e refazer o acabamento do requadro, produzindo uma emenda entre argamassas com propriedades diferentes. Caso não seja dado o tratamento adequado antes da instalação da pedra pingadeira, esse tipo de problema pode gerar manifestações patológicas.

Figura 13: Fissuras na interface pedra pingadeira/reboco. Fonte: Acervo próprio das autoras.

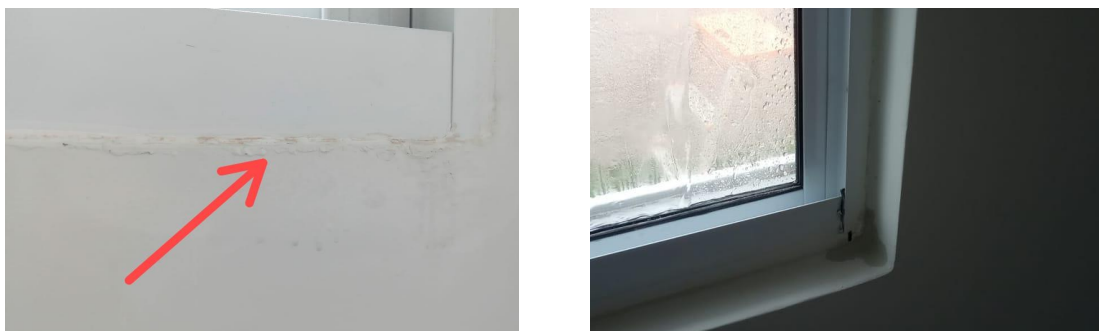
Figura 14: Infiltrações na interface esquadria/vão. Fonte: Acervo próprio da autoras.

Seguindo o mesmo raciocínio anterior, foram enumerados alguns detalhes que podem ocasionar este tipo de patologia:

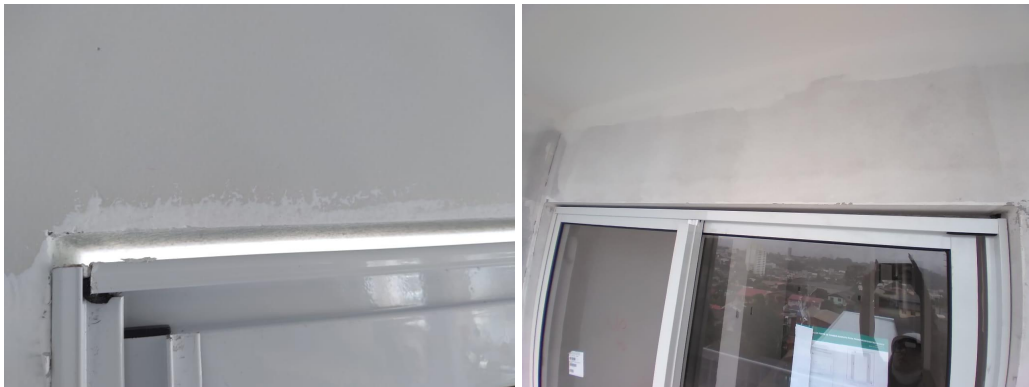
Um vão com a espala aberta é aquele que a medida interna do vão é menor que a medida externa do vão, gerando inclinação na superfície do vão, podendo ser tanto na

altura quanto na largura. Esse tipo de situação pode gerar uma folga excessiva (figura 15) entre a esquadria e o vão, que pode se tornar uma possível entrada de água. Quando essa declividade for no topo do vão, principalmente, pode gerar uma situação favorável para entrada de água por tensão superficial.

Figura 15: Folga excessiva no vão. Fonte: Acervo próprio das autoras.

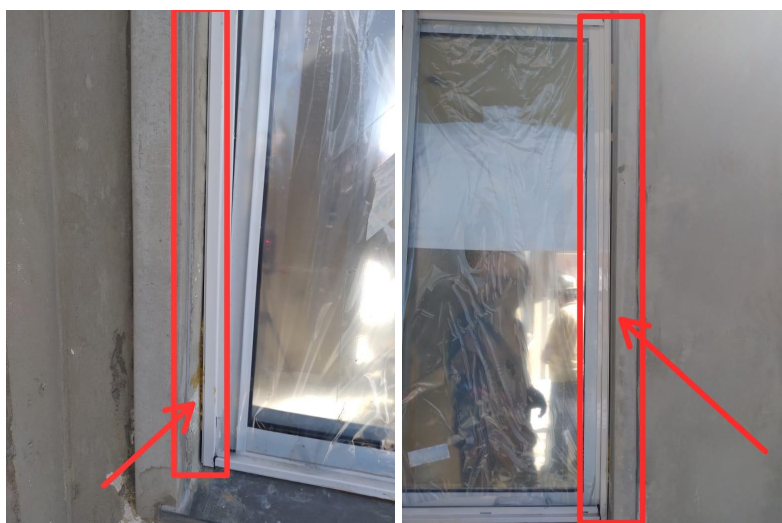
Principalmente em situações de espala aberta (quando a instalação é de parafusar diretamente no vão acabado, e a mesma serve como alternativa paliativa de proteção contra infiltração) e nas esquadrias instaladas em contramarco, a vedação externa tem um papel imprescindível para garantir a estanqueidade da interface esquadria/vão. Este é um dos principais mecanismos que impedem que a água chegue ao lado interno. Caso essa vedação não seja executada (figura 16), é possível que ocorram manifestações patológicas relacionadas à infiltração.

Figura 16: Ausência de vedação externa. Fonte: Acervo próprio das autoras.

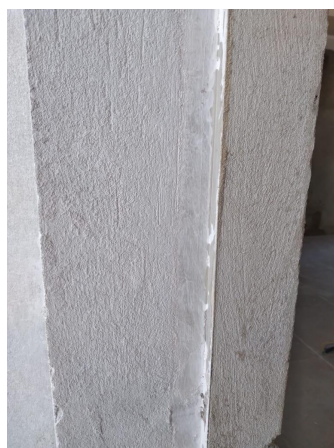
Da mesma forma que foi descrito anteriormente, uma falha na instalação do contramarco ou da esquadria de chumbar, como a ausência da ranhura entre os materiais (figura 18) pode gerar pontos de infiltração, já que o alumínio e o reboco possuem propriedades diferentes, e conseqüentemente, movimentam-se de formas diferentes com as variações de temperatura, podendo produzir fissuras ao longo do tempo.

Figura 18: Contramarco instalado sem ranhura entre o mesmo e o revestimento (reboco). Fonte: Acervo próprio das autoras.

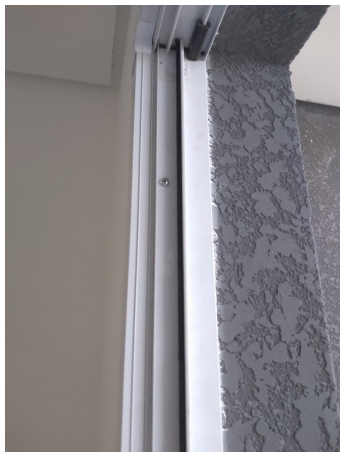
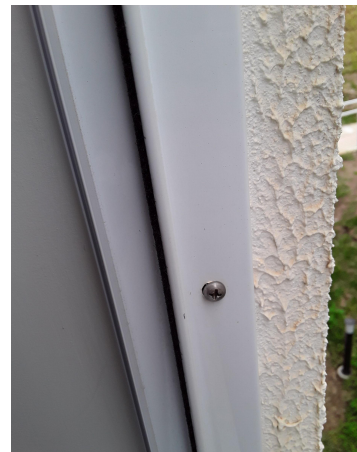
As esquadrias instaladas no vão acabado são fixadas com parafusos e bucha. A correta definição dos pontos de aplicação dos mesmos é de extrema importância, já que, quando os parafusos são posicionados onde há a incidência direta de chuva (figura 19b), podem gerar infiltração. Os parafusos devem ser posicionados sempre na posição de fechamento da folha (figura 19a).

Figura 19: Posicionamento dos parafusos (a) correto e (b) incorreto. Fonte: Acervo próprio das autoras.
