RESIDÊNCIA TAMANINI

RODEIO - SC

Zanella, Julia Gabriely Campana
Conservação e Restauração da Residência Tamanini / Julia
Gabriely Campana Zanella ; orientadora, Anna Freitas
Portela de Souza Pimenta, 2021.
51 p.

Trabalho de Conclusão de Curso (graduação) -
Universidade Federal de Santa Catarina, Centro Tecnológico,
Graduação em Arquitetura e Urbanismo, Florianópolis, 2021.

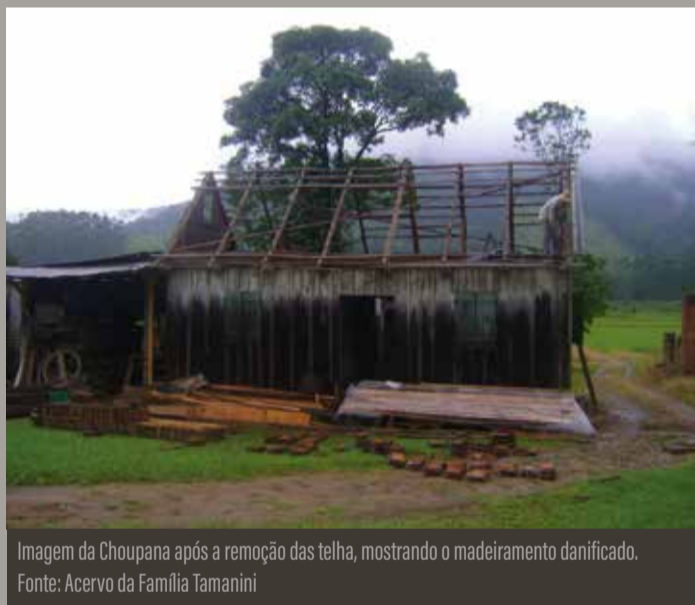
Imagem da Choupana após a remoção das telhas, mostrando o madeiramento danificado.
Fonte: Acervo da Família Tamanini

No ano de 2011, foi realizada a restauração e conservação do telhado da edificação, que estava em mau estado devido a infiltrações. Os membros da família realizaram a obra seguindo todos os cuidados para manter a integridade da casa. Abaixo seguem as fotos da execução do telhado.

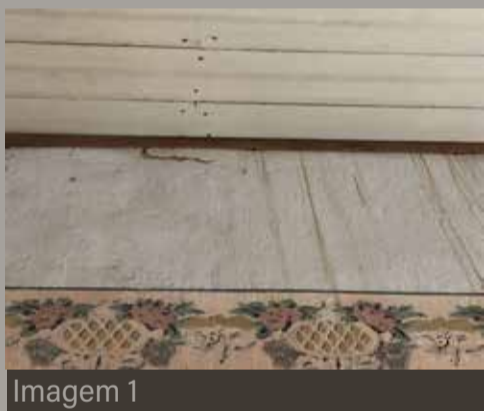
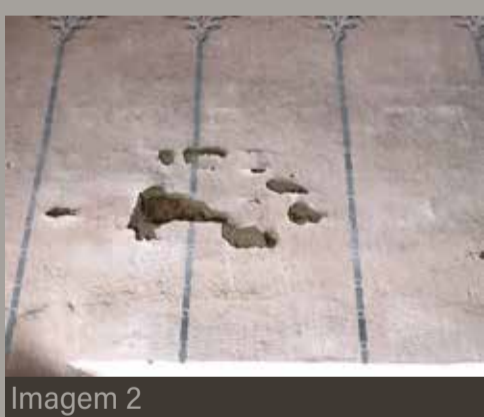
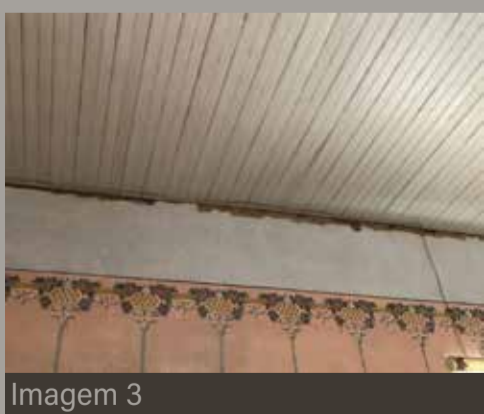
Imagens 1, 2 e 3

Classificação:
Deslocamento de Revestimento e descascamento de pintura.

Origem:
Danos causados por infiltração no telhado (Imagens 1 e 3) e na cobertura entre os volumes da edificação original (Imagem 2).

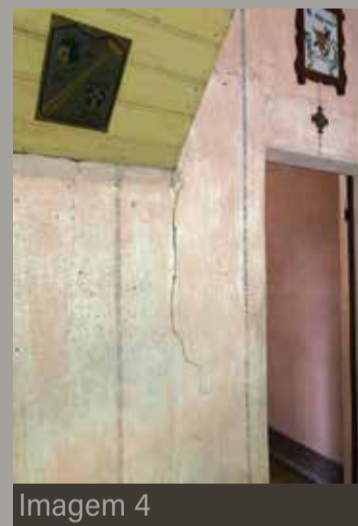
Imagem 4

Classificação:
Fissuras e Rachaduras

Causa:
Degradação com o tempo.

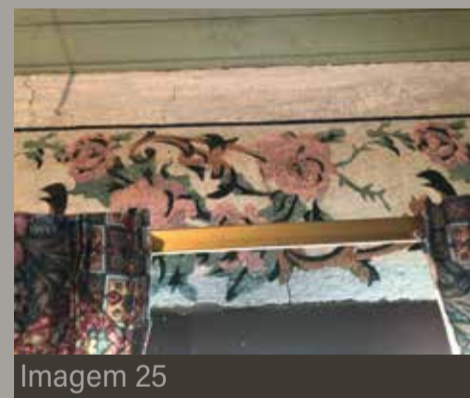
Imagem 25

Classificação:
Fissuras e Rachaduras.

Manifestações:
Pequenas linhas de fissuras acima da abertura do vão.

Causa:
A abertura é um ponto frágil na estrutura e, se não for propriamente executada, pode causar fissuras.

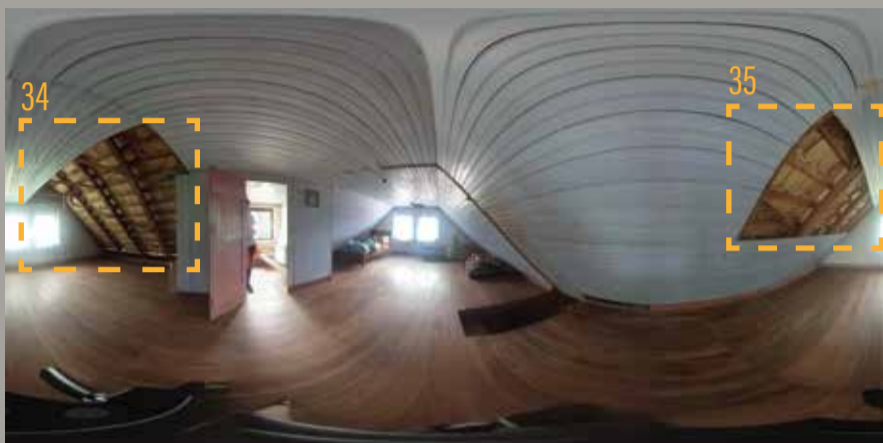
Imagens 34 e 35

Classificação:
Peças faltantes no forro.

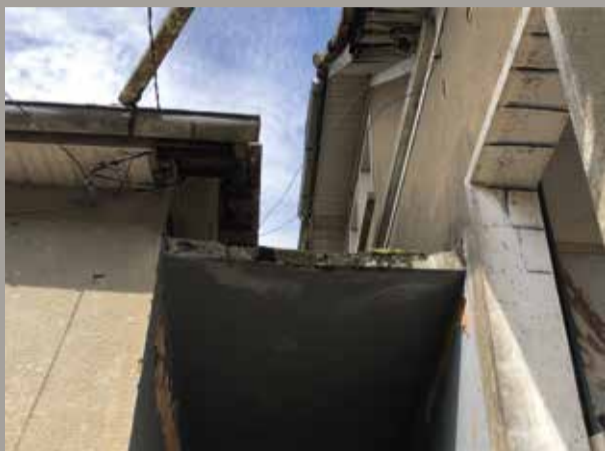
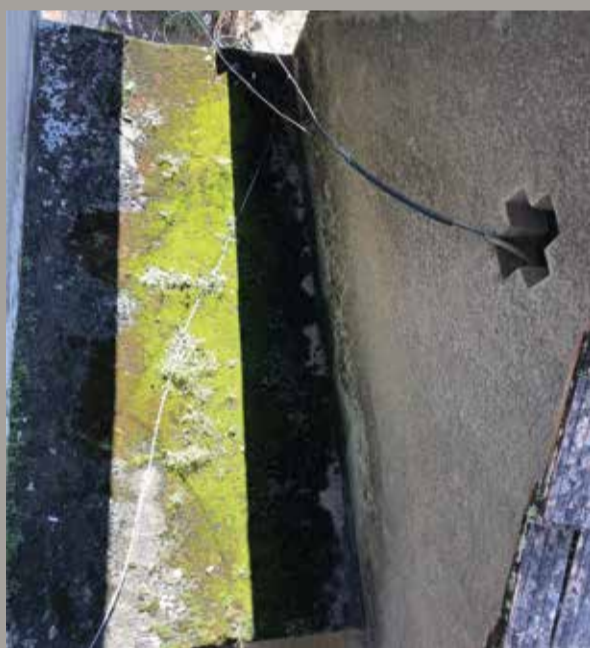
Cobertura vista da fachada frontal
Fonte: Arquivo Pessoal

A proposta da substituição da cobertura entre os volumes originais é devido ao acúmulo de água, que a mesma apresenta, pois não possui inclinação apropriada, causando infiltrações no interior da edificação e, conseqüente descolamento do reboco e da pintura.

A estrutura terá inclinação apropriada para o escoamento das águas pluviais, evitando acúmulo de umidade, crescimento de musgo e vegetações. Será feita a impermeabilização das paredes na união com a cobertura, evitando infiltração.

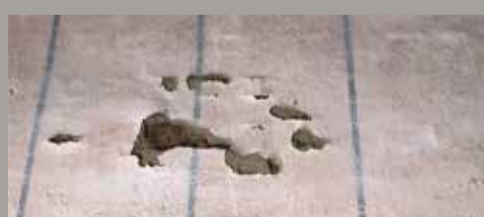
Dano na parede da Sala de Estar
Fonte: Arquivo Pessoal

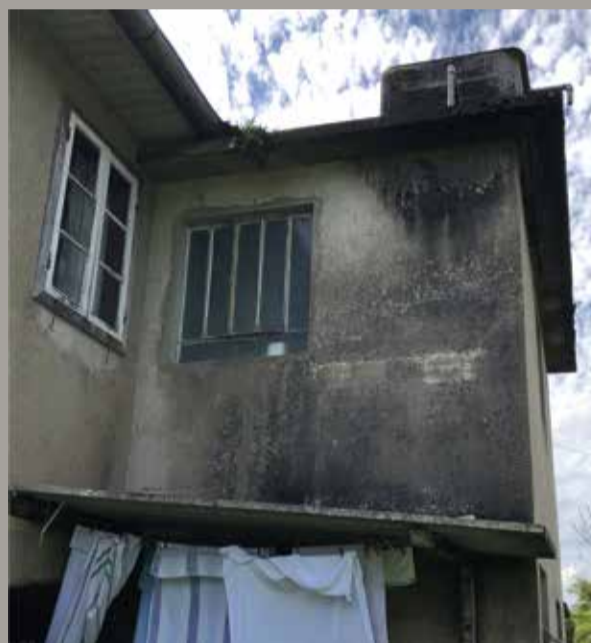
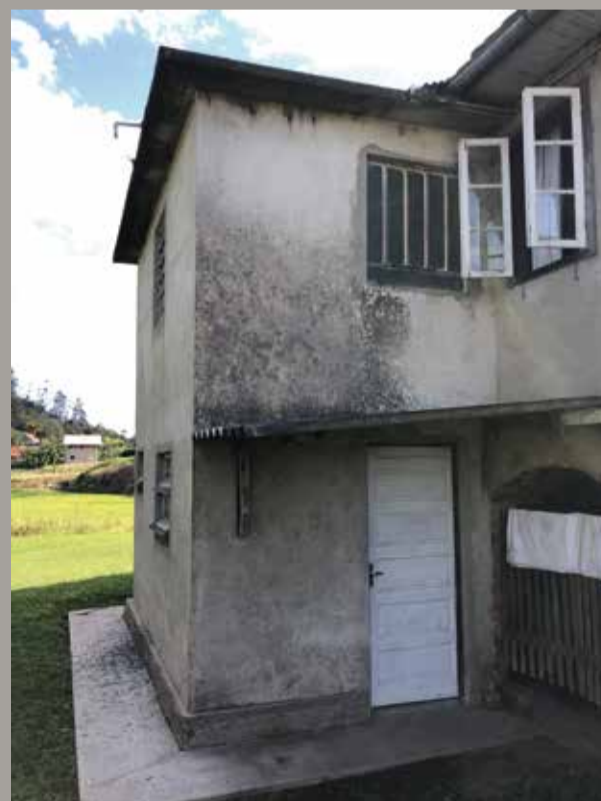
A cobertura do anexo 1 apresenta o mesmo erro de execução. A falta de inclinação, neste caso, produz grande crescimento de musgos e vegetação na estrutura, bem como manchas de umidade. No interior do volume, apresenta marcas de umidade e descascamento de tinta, provenientes de infiltração.

Cobertura vista da fachada Sul
Fonte: Arquivo Pessoal

Cobertura vista da fachada Norte
Fonte: Arquivo Pessoal

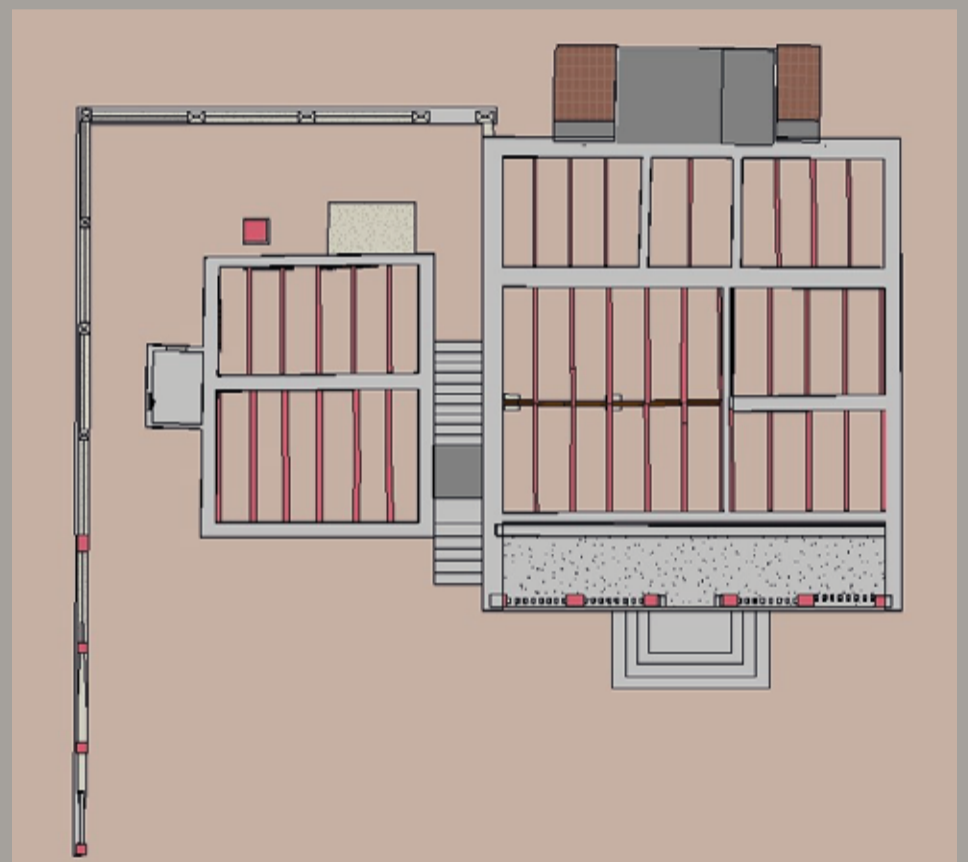
Ao fazer o levantamento através do laser scanner 3D, foi possível diagnosticar o arqueamento das peças que estruturam o assoalho do térreo. Não foi possível registrar, através de fotos, essa situação pela baixa exposição de luz no porão e por existirem aberturas que produzem ofuscamento nas lentes. Abaixo segue a planta baixa gerada pelo scanner.

Para a correta abordagem dessa situação é necessário o olhar de um especialista em estruturas, que fará ensaios e irá determinar se a estrutura está comprometida por esse arqueamento das peças de madeira, ou se é uma situação consolidada, onde a casa está bem sustentada sobre as peças.
