Medidas de prevenção de incêndio aplicadas a edificações antigas de madeira: um estudo
de caso de museus catarinenses

Florianópolis
2022

Dissertação submetida ao Programa de Pós-Graduação em Arquitetura e Urbanismo da Universidade Federal de Santa Catarina para a obtenção do título de mestre em Arquitetura e Urbanismo.

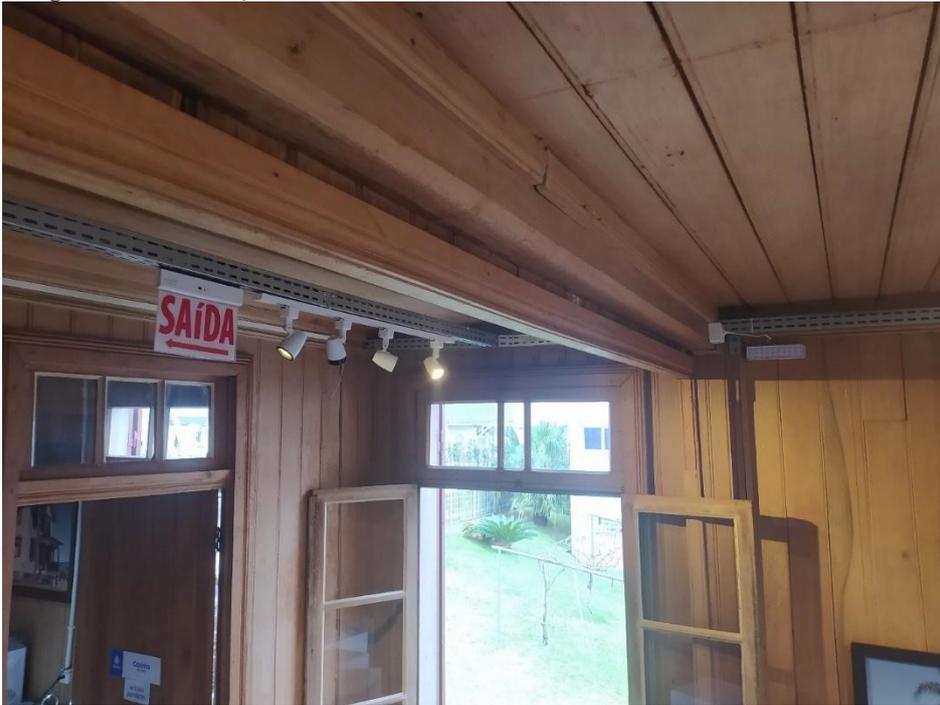
Imagem 35 - Circulação do térreo: Eletrocalha e trilhos eletrificados

Especificamente sobre a parte elétrica, durante o levantamento, constatou-se que está em ótimas condições. O edifício se apropria de algumas tomadas de sobrepor dispostas ao longo das paredes e de eletrocalhas, eletrodutos e trilhos eletrificados para iluminação em praticamente todas as salas de exposição, conforme ilustrado na Imagem 34.

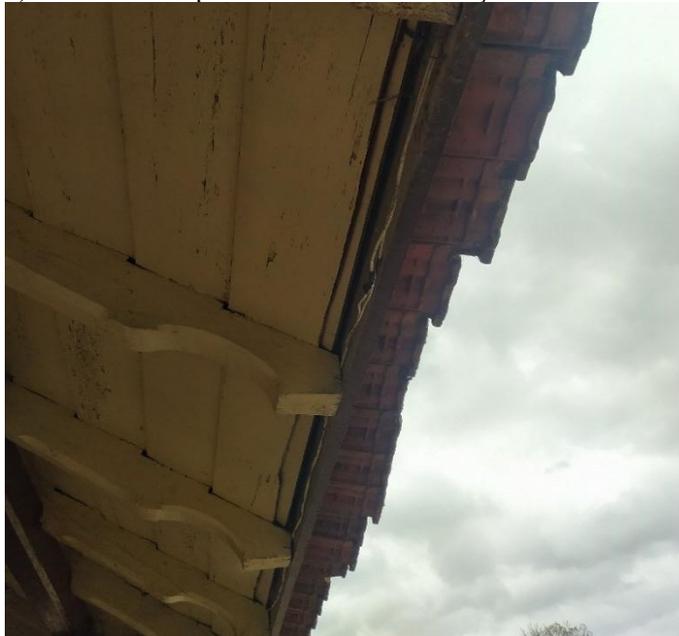
b) Isolamentos expostos no beiral da edificação

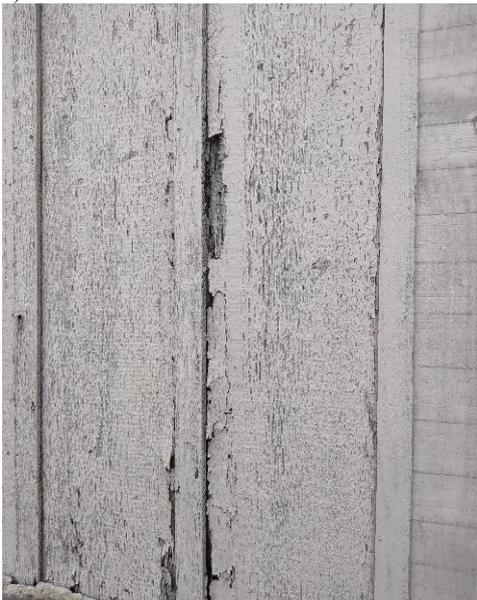
a) Madeira deteriorada

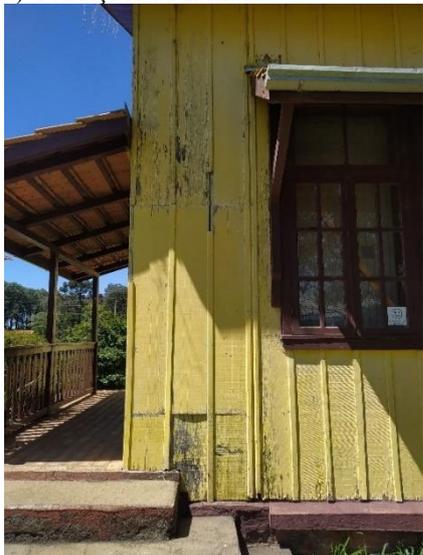
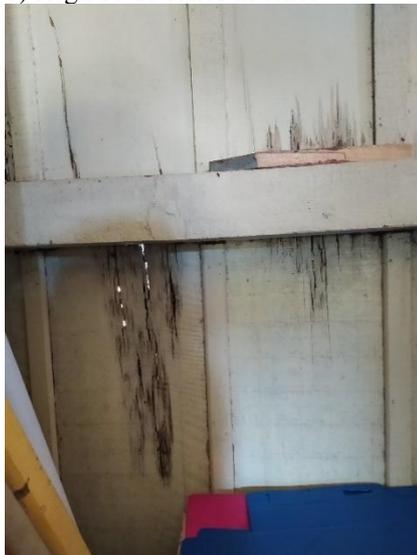
Imagem 57 - Danos diagnosticados na madeira

Sobre as manutenções do edifício, conforme informado pelo responsável, a última realizada foi no ano de 2015, quando se providenciaram reparos no telhado e a pintura externa da edificação. Por mais que o prédio não tenha as paredes em contato direto com o solo, conforme observado pela pesquisadora, a estrutura já se encontra com danos significativos externamente, tanto em relação ao desgaste da pintura, quanto ao apodrecimento de algumas tábuas de vedação em madeira. Fica evidente a necessidade de novas manutenções relacionadas a isso.

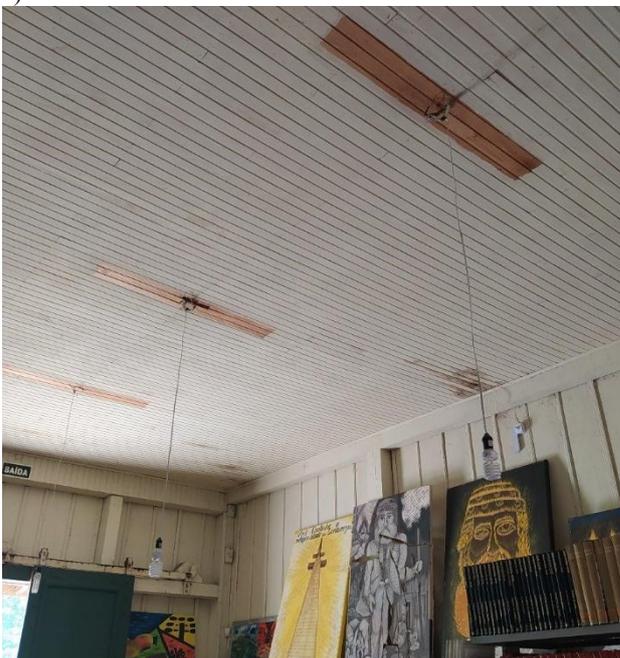
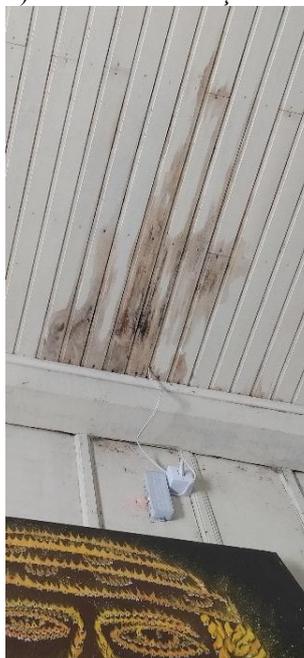
a) Forro da biblioteca

Outro ponto observado foi a presença de infiltrações no telhado evidenciado por marcas presentes no forro de madeira. Parte das manchas estão em contato direto com componentes da rede elétrica interna do edifício. Um exemplo é citado na Imagem 61 em que a fiação direcionada à iluminação de emergência está em contato com um ponto de umidade.

b) Pontos de infiltração

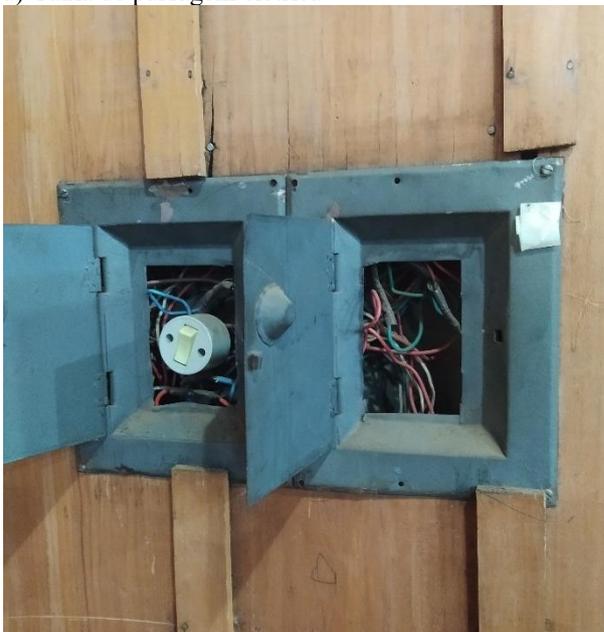
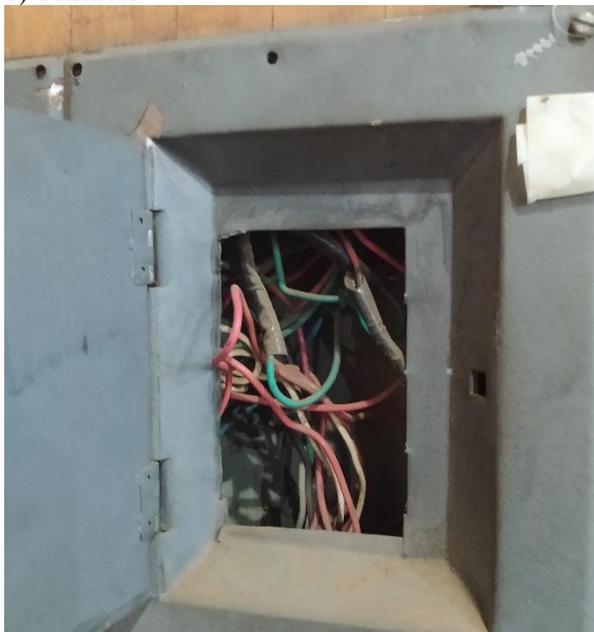
a) Caixa de passagem elétrica

b) Conexões

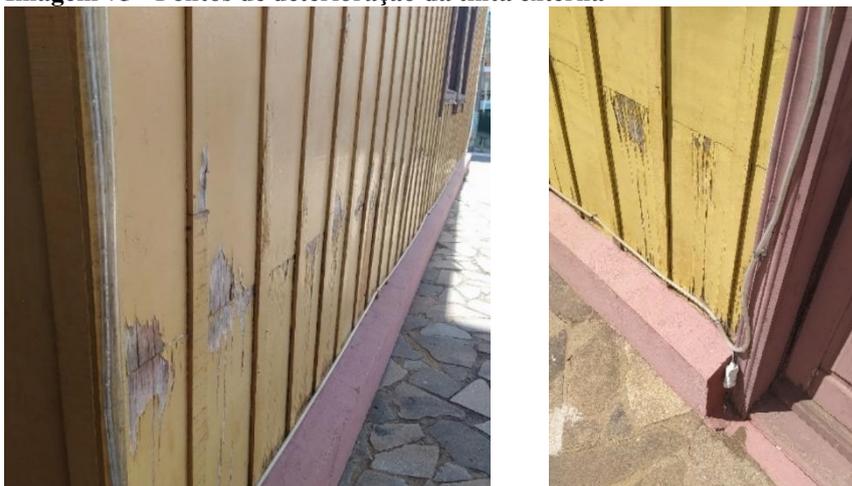
Imagem 75 - Pontos de deterioração da tinta externa

Além da rede elétrica, o estado de conservação da pintura externa também se encontra deteriorado, com diversos pontos com descascamento que evidenciam a madeira em seu estado natural abaixo da camada de tinta, completamente exposta à ação do intemperismo.

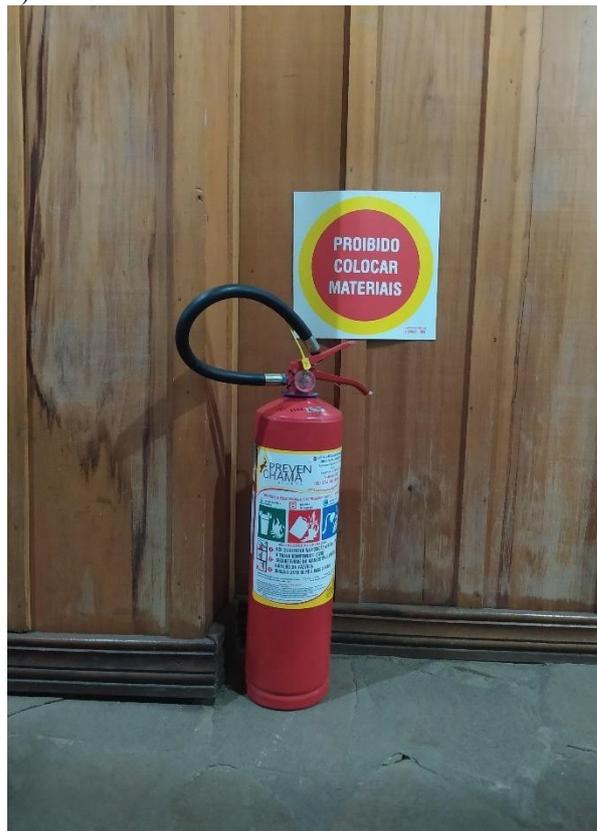
b) Extintor em meio ao acervo

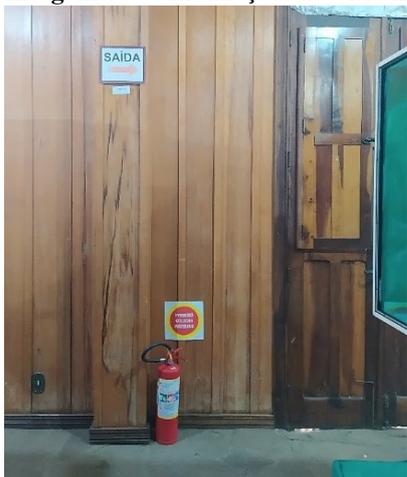
Imagem 79 - Sinalização de saída improvisada

No térreo, além dos extintores, há três luminárias de emergência do tipo bloco autônomo dispostas ao longo da sala. Sobre as saídas de emergência há falta de uma sinalização adequada. Há uma placa de indicação improvisada pelos funcionários, porém sua indicação gera confusão quanto ao ponto adequado de evacuação da rota de fuga, uma vez que as portas estão obstruídas por acervo. Esse item também foi ilustrado na planta disposta na Figura 26.

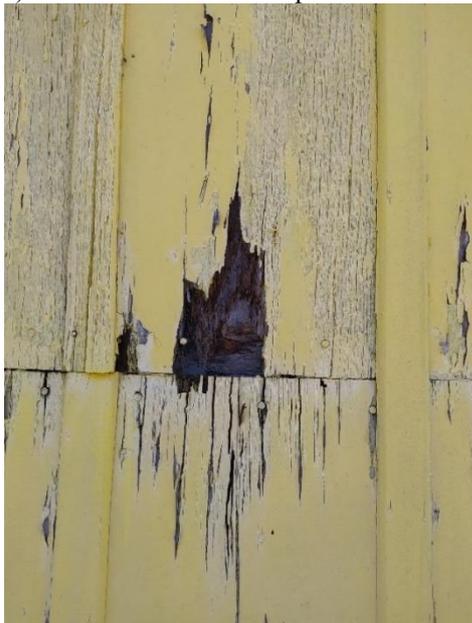
a) Rachaduras e danos de apodrecimento

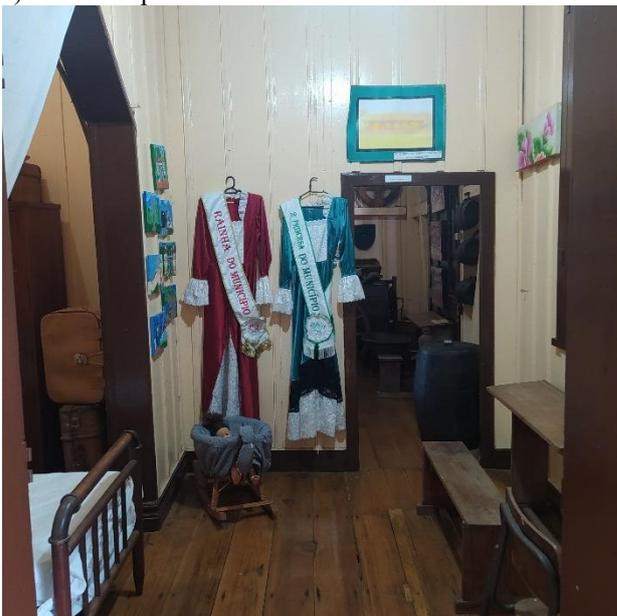
a) Acervo exposto em contato com tomadas
