INSPEÇÃO DE MANIFESTAÇÕES PATOLÓGICAS DE FACHADAS EM EDIFÍCIO DE GRANDE ALTURA COM VANT

FACADES PATHOLOGICAL MANIFESTATION INSPECTION ON A HIGH-RISE BUILDING WITH UAV

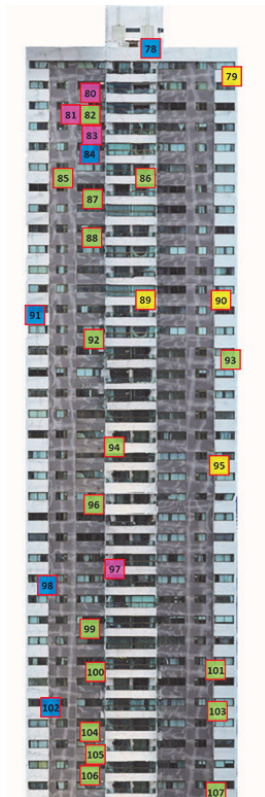
Com a utilização do VANT para inspeção realizado no estudo de caso, foi possível identificar a presença de: manifestações patológicas decorrentes de processos biológicos, principalmente o mofo, fissuras/ trincas, destacamento e eflorescência; a qualidade de resolução da câmera do equipamento foi de suma importância para as identificações de formas adequadas destas manifestações patológicas, ver mapa de danos da fachada Leste (figura 6).

Figura 06 – Mapa de danos da fachada Leste
Fonte: Autores

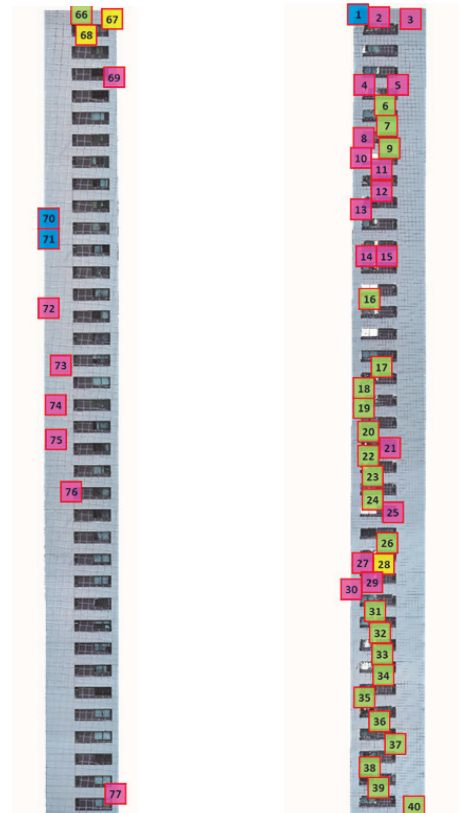
A fachada Norte, foi a fachada que menos apresentou a presença de distintas manifestações patológicas, em sua grande maioria restritas as fissuras e trincas, figura 07. Já a fachada Sul, foi a fachada que mais apresentou a presença de manifestações patológicas, sendo a principal decorrente de processos biológicos, no caso o mofo. (Figura 08).

Figura 07 e 08 – Mapa de danos da fachada Norte (esquerda) e Sul (direita)
Fonte: Autores

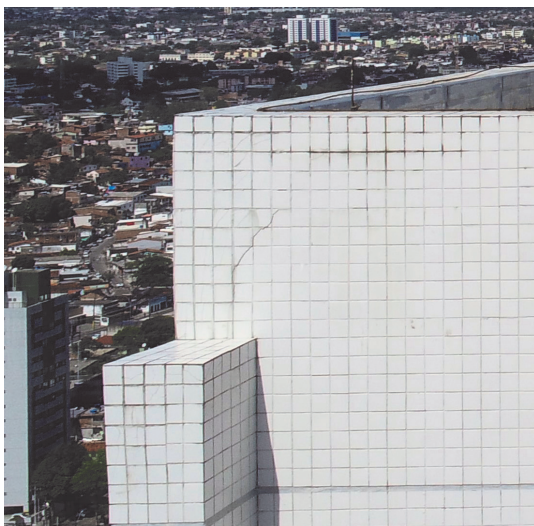
A presença de fissuras/trincas foi localizada em sua grande parte nas regiões superiores das fachadas. (Figura 09).

Figura 09 – Presença de trinca na fachada Oeste
Fonte: Autores

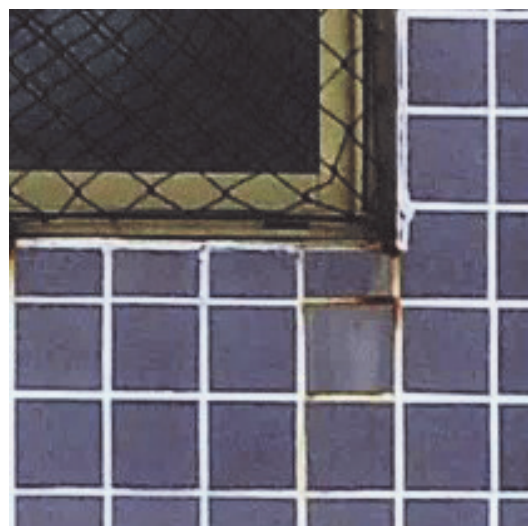
Foi identificada a presença de eflorescência, principalmente na fachada Oeste, umas das manifestações patológicas apresentadas em menor número em ambas fachadas. (Figura 10).

Figura 10 – Presença de eflorescência na fachada Sul
Fonte: Autores

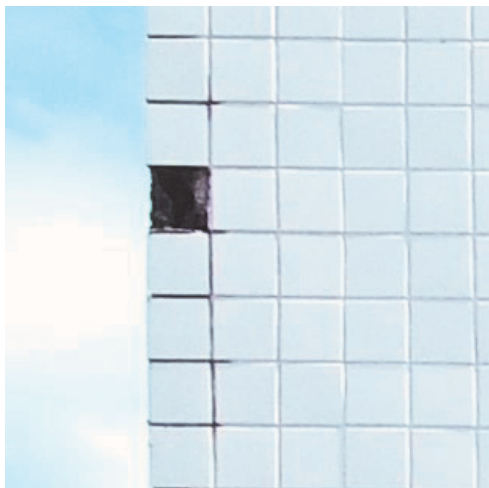
Assim como a eflorescência, a apresentação de destacamento foi localizada em menor quantidade, e esta foi principalmente encontrada nas partes superiores das fachadas da edificação. (Figura 11).

Figura 11 – Presença de destacamento na fachada Norte
Fonte: Autores

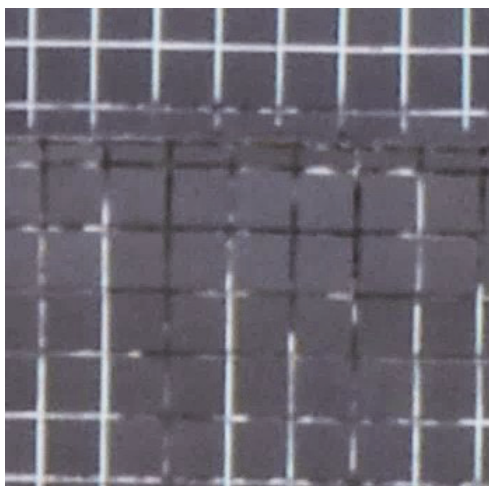
As patologias decorrentes de processos biológicos foram identificadas de forma mais concentrada nas lajes técnicas e nas varandas, porém esta foi encontrada ao longo de todas as fachadas da edificação (Figura 12).

Figura 12 – Presença de mofo na fachada Leste
Fonte: Autores

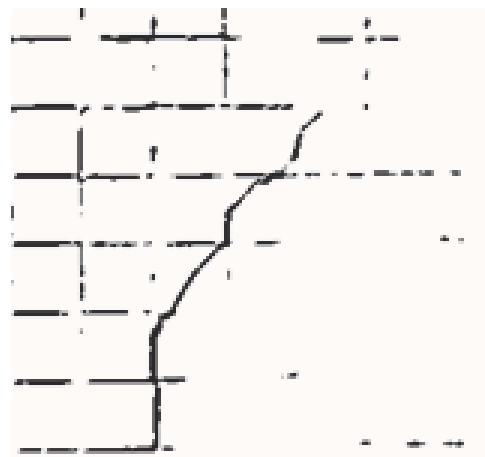
Figura 13 – Imagem da manifestação patológica binarizada: presença de trinca na fachada Oeste
Fonte: Autores

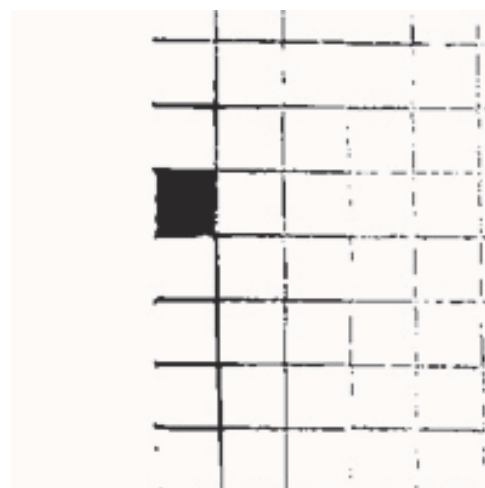
Figura 15 – Imagem da manifestação patológica binarizada: presença de destacamento na fachada Norte
Fonte: Autores
