**INVESTIGAÇÃO E ANÁLISE DAS MANIFESTAÇÕES PATOLÓGICAS TÍPICAS
EM PISCINAS: UM ESTUDO DE CASO**

Trabalho de Conclusão de Curso
submetido ao curso de Engenharia Civil do
Centro Tecnológico da Universidade
Federal de Santa Catarina como requisito
para a obtenção do título de Engenheiro
Civil.

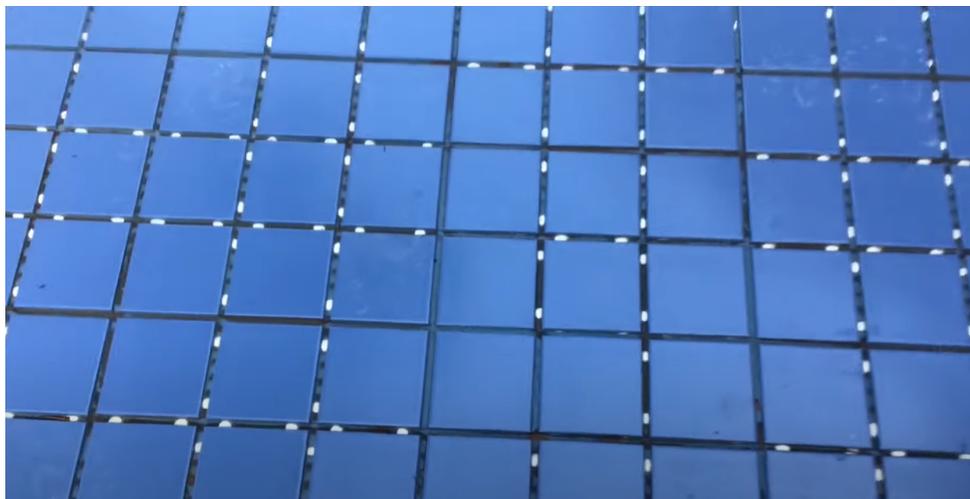
Figura 18 – Fundo de piscina apresentando falha no rejunte

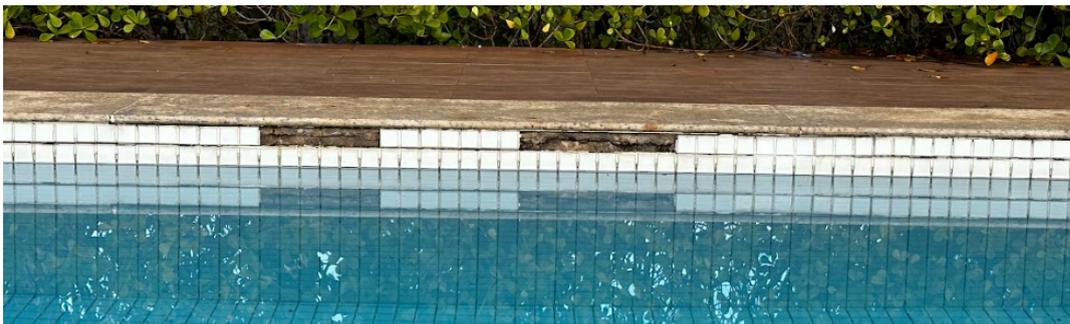
Figura 39 – Fissura horizontal na face oeste da piscina

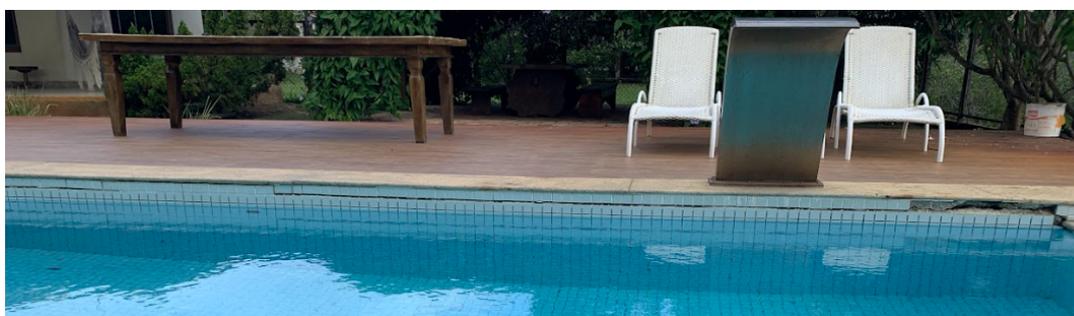
Figura 40 – Fissura horizontal na face leste da piscina

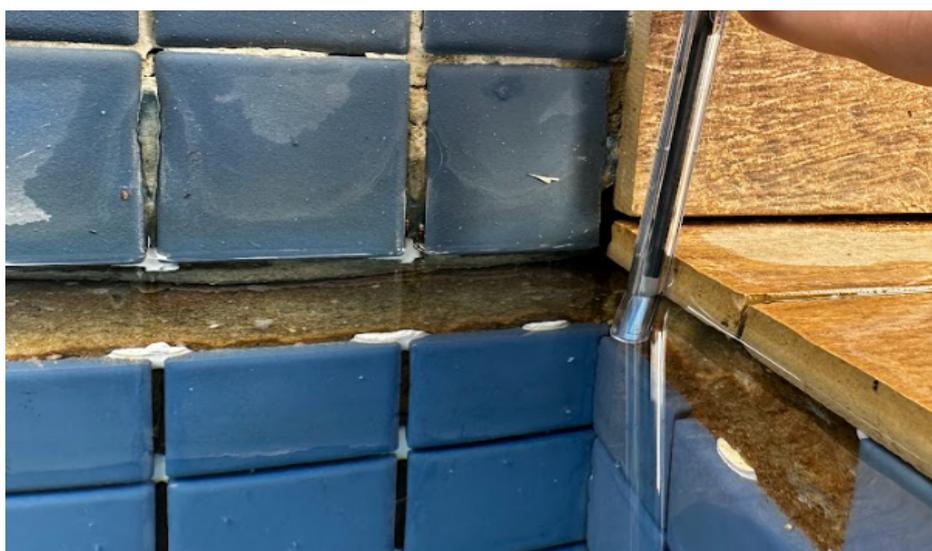
Figura 41 – Fissura horizontal no encontro da face leste com a sul

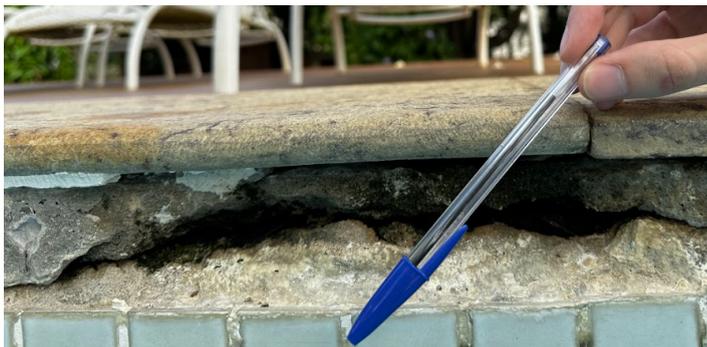
Figura 42 – Comparação de tamanho da fissura com uma caneta

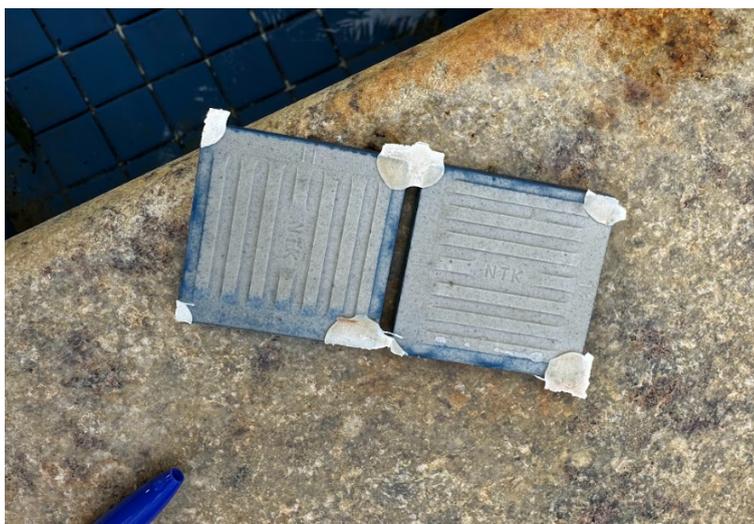
2. Queda do revestimento de pastilhas cerâmicas:

Figura 43 – Pastilhas cerâmicas deslocadas

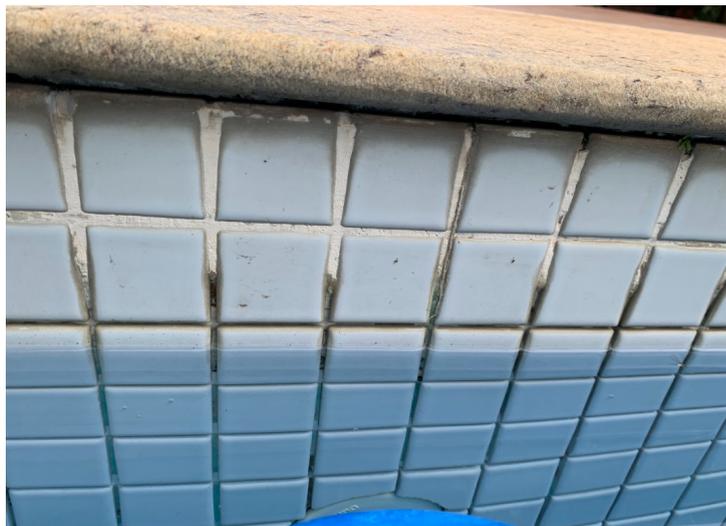
3. Rejunte inexistente entre as pastilhas cerâmicas:

Figura 44 – Degradação do rejunte abaixo do nível da água

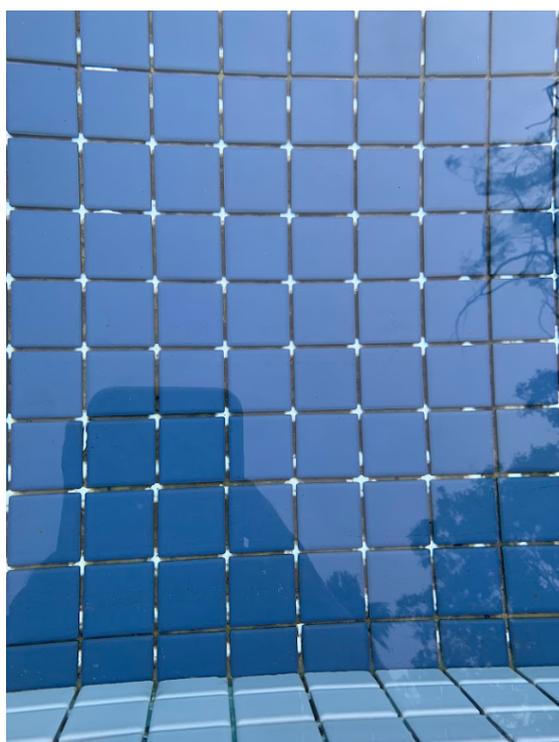
Figura 45 – Rejunte totalmente degradado no interior da piscina

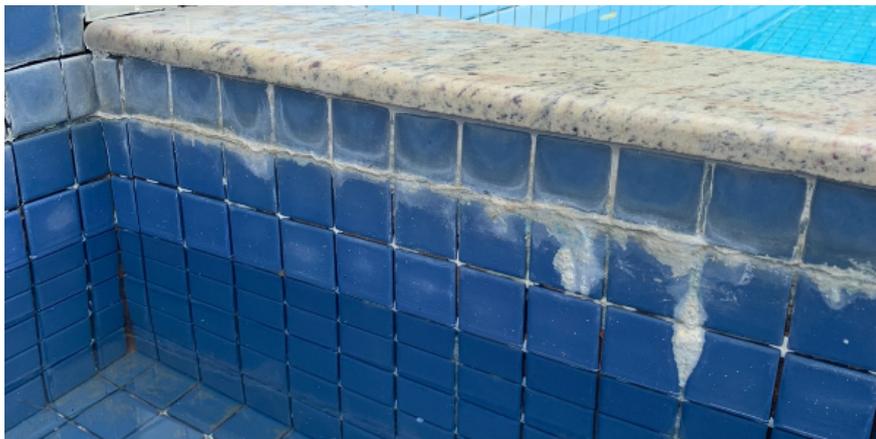
4. Depósito branco na superfície do revestimento cerâmico:

Figura 46 – Eflorescência aflorando pelas juntas de assentamento

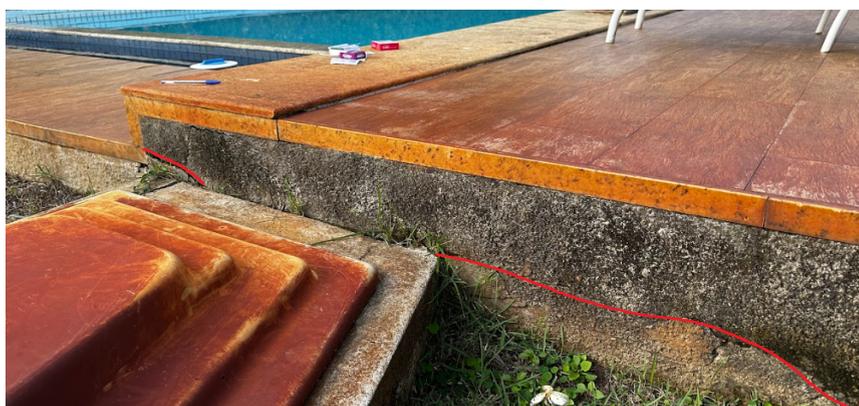
Figura 47 – Fissura inclinada no lado direito da face sul da estrutura do deck da piscina

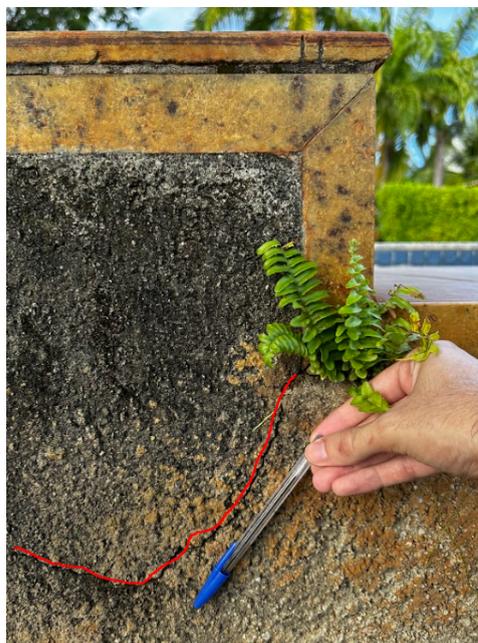
Figura 48 – Fissura inclinada no lado esquerdo da face sul da estrutura do deck da piscina

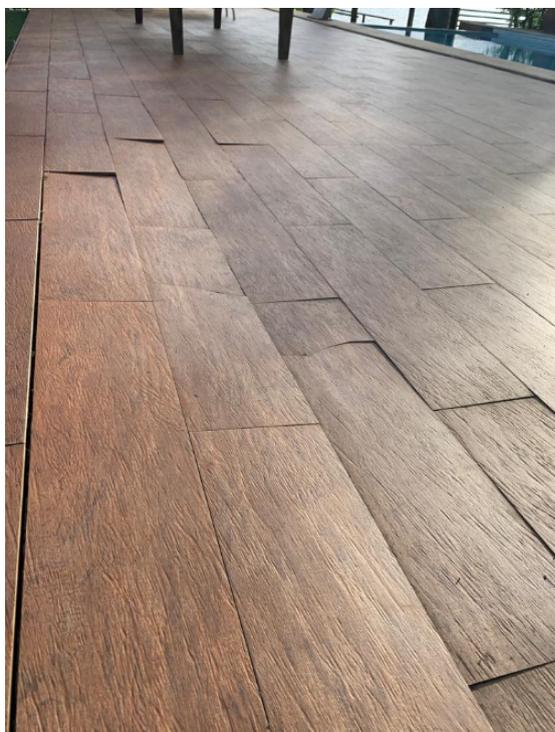
Figura 49 – Afundamento do deck da piscina

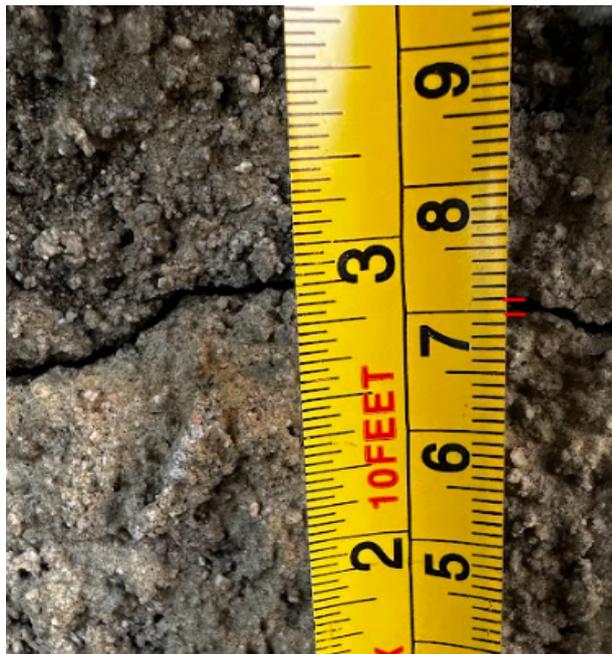
Figura 50 – Fissura com 1mm de abertura

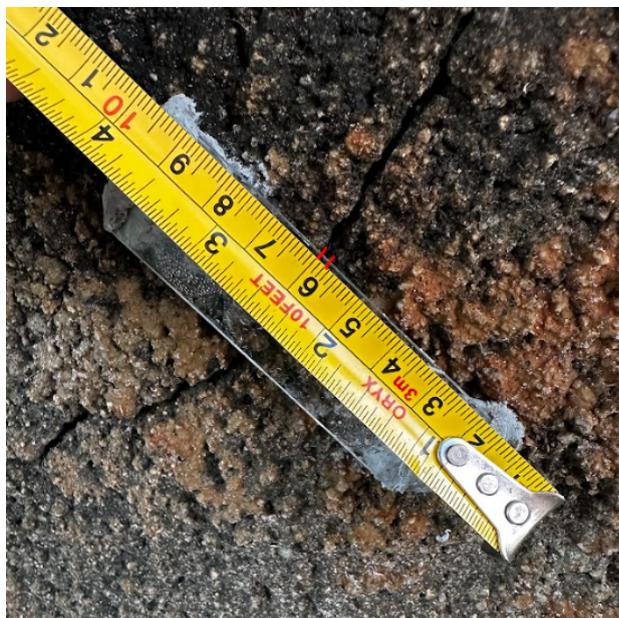
Figura 51 – Fissura com 2 mm de abertura

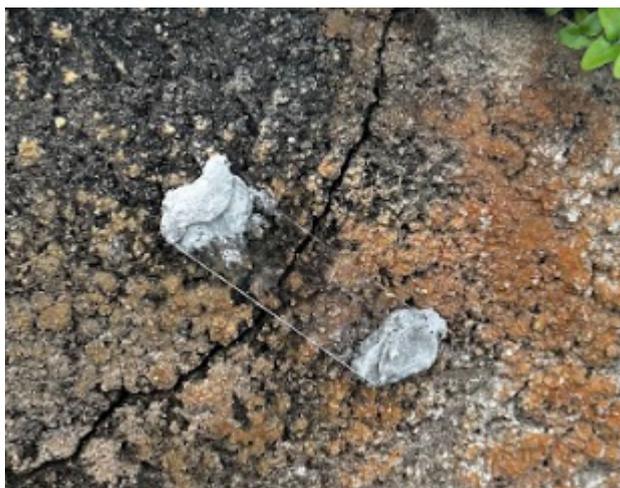
Para avaliar a evolução dessas fissuras, foi realizado um monitoramento com o uso de lâmina de vidro e resina epóxi em um ponto estratégico, de forma a evitar qualquer interrupção na utilização da piscina pelos usuários, conforme Figura 52. Após mais de 90 dias de monitoramento, não foram observadas movimentações

Figura 52 – Monitoramento de fissura

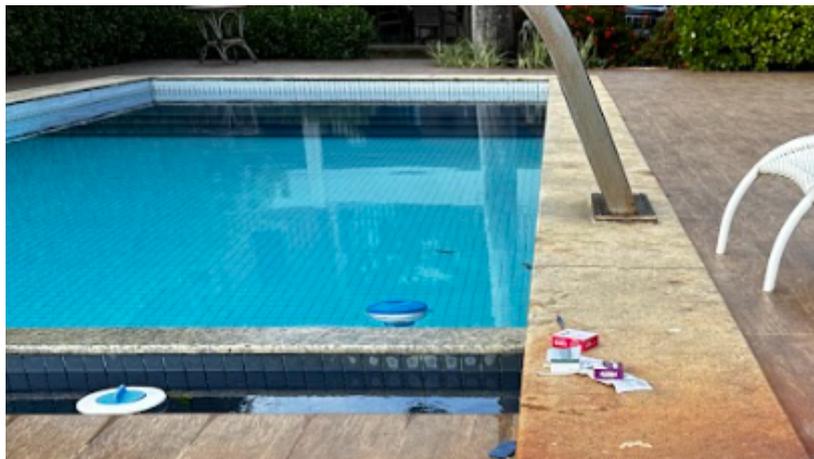
Figura 53 – Piscina com 2 mecanismos de dissolução de cloro na água
