Diagnóstico do Estado de Conservação do Cine São José por meio da aplicação do HBIM.

A arquitetura moderna não legitimada de Florianópolis: diagnóstico do estado de conservação do Cine São José por meio da aplicação do HBIM.

Trabalho de Conclusão de Curso submetido ao curso de Arquitetura e Urbanismo do Centro Tecnológico da Universidade Federal de Santa Catarina como requisito parcial para a obtenção do título de Bacharela em Arquitetura e Urbanismo.

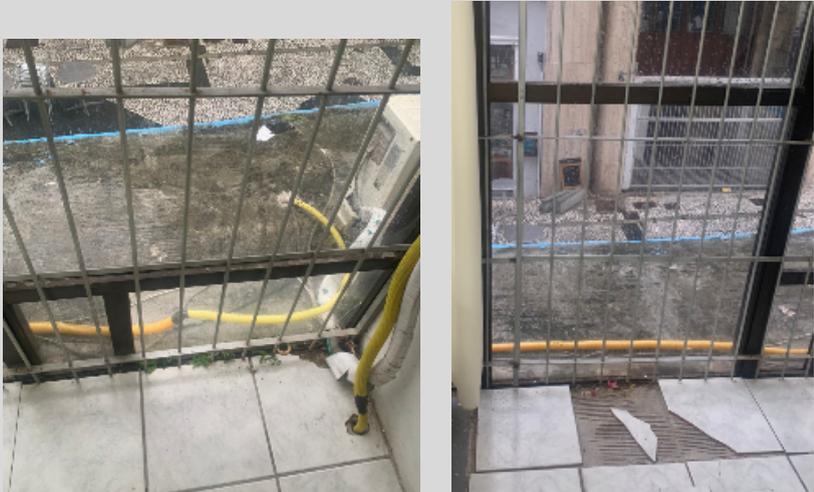
Dano		Prioridade Final
Vedação ineficiente da esquadria (Fachada Noroeste)

1°

Possível Causa: Junta mal impermeabilizada da esquadria, aliada a infiltração através de rachadura na base da parede e acúmulo de água na marquise que não possui caimento ou impermeabilização adequada.

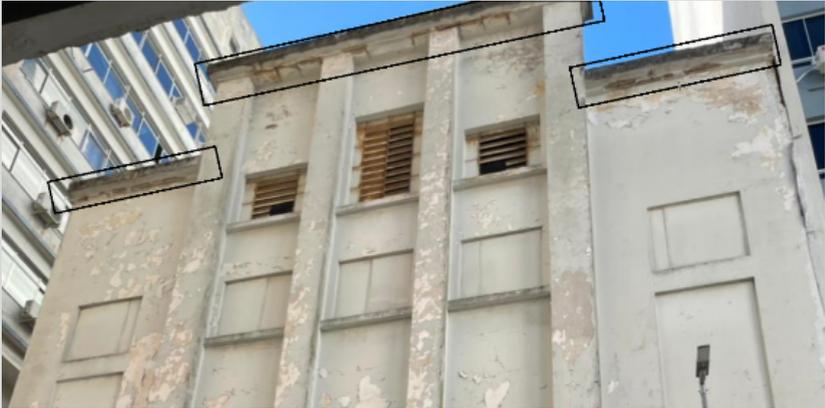
Dano	Prioridade Final
Armadura exposta (Fachada Sudeste)

Possível Causa: Ação conjunta da água proveniente de infiltração, cobrimento insuficiente da armadura e a movimentação estrutural (expansão e contração do concreto e armadura, assentamento diferencial, carga excessiva, projeto estrutural inadequado, etc), que pode ter causado corrosão da armadura e deslocamento do concreto. A medida recomendada é a imediata avaliação estrutural da edificação por profissional capacitado a fim de determinar a extensão do problema.

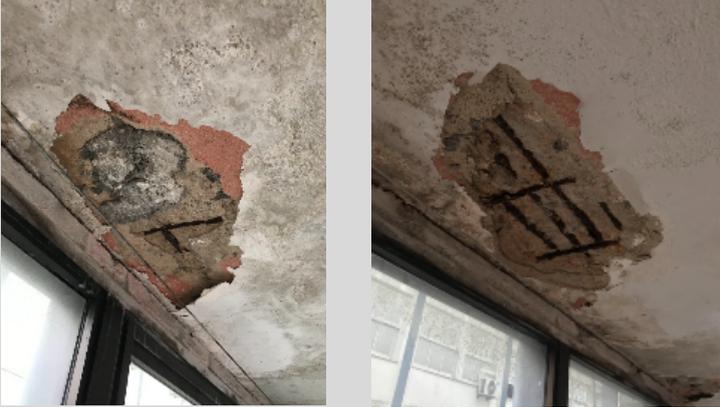
2º
Armadura exposta (Mezanino)

2º

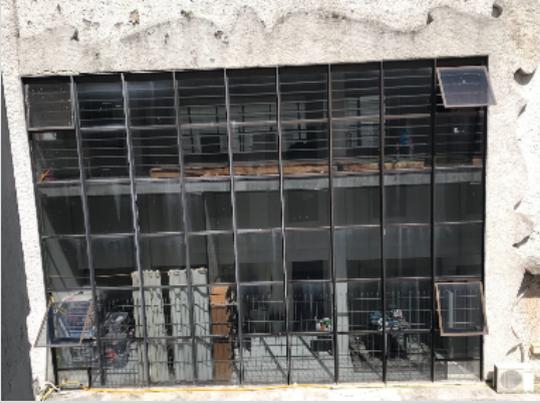
Dano	Prioridade Final
Esquadrias com ferrugem/oxidação (Fachada Noroeste)

Possível Causa: Exposição contínua às condições climáticas (chuvas, umidade, etc), ausência de tratamento antioxidante (pintura protetora, selantes, etc) e presença de focos de umidade e infiltração na parede em que a esquadria está inserida.

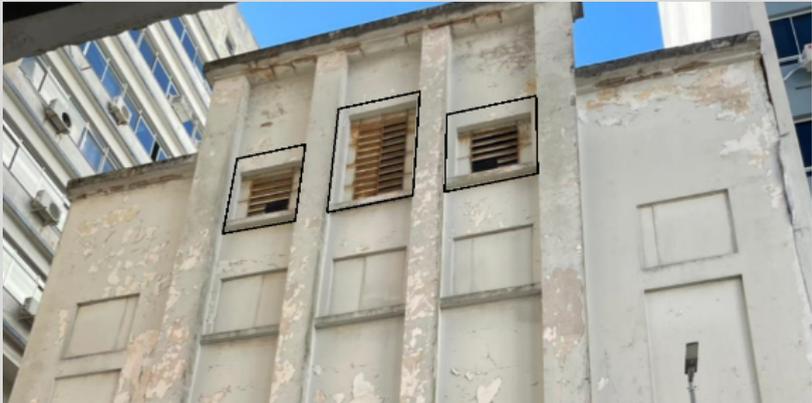
3°
Esquadrias com ferrugem/oxidação (Fachada Sudeste)

3°

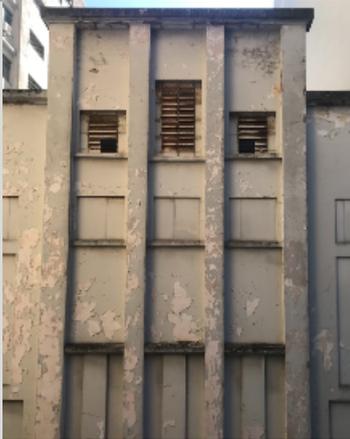
Dano		Prioridade Final
Destacamento do reboco (Fachada Sudeste)

Possível Causa: Umidade excessiva advinda de infiltração e das condicionantes ambientais nas quais a fachada está submetida, como variações de temperatura e umidade, vibrações do tráfego intenso da rua padre Miguelinho e dos Ilhéus, etc. Ainda há a possibilidade de a preparação da superfície antes da aplicação do reboco na época de construção do cinema não ter sido adequada. A verificação da calha e a constatação da inexistência de pingadeira da platibanda também podem ser a causa dessa patologia.

Medida Recomendada: Interromper a infiltração, principalmente no topo da platibanda. Reparar o reboco afetado por meio do processo de remoção das partes soltas e aplicação de novo reboco com atenção especial à preparação da superfície e possível utilização de aditivos para a melhora na aderência do reboco e posterior acabamento adequado para obtenção de uma superfície uniforme, além de manutenções regulares.

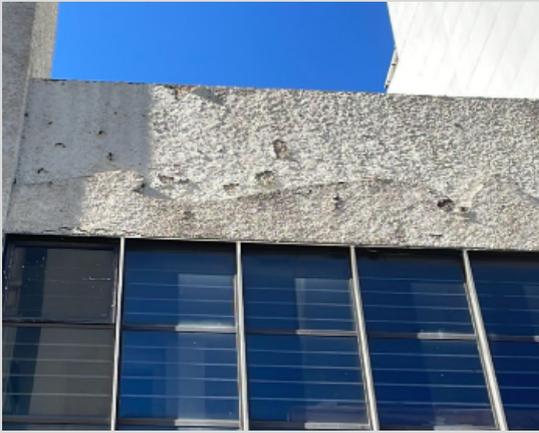
4°
Destacamento do reboco (Fachada Noroeste)

4°

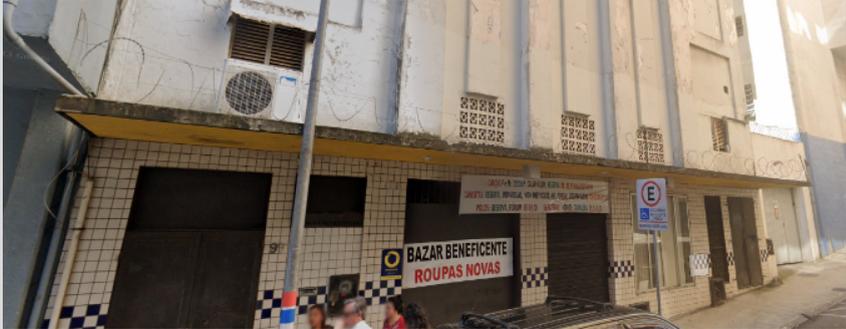
Dano	Prioridade Final
Manchas por umidade na marquise (Fachada Sudeste)

4º

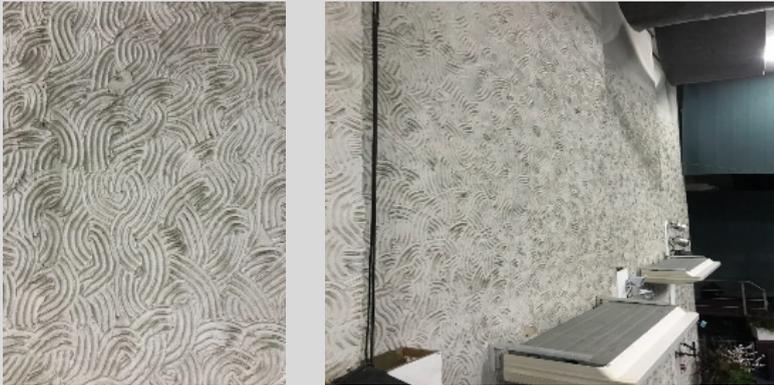
Dano	Prioridade Final
Umidade na obra integrada do Franklin Cascaes nas paredes laterais (Pavimento Térreo)

4º

Possível Causa: Impermeabilização ineficiente ou inexistente na época da construção, propiciando a ascensão capilar da umidade, possíveis infiltrações provenientes das edificações adjacentes (geminadas), falhas na instalação ou processo de degradação do sistema hidráulico, impermeabilização das lajes equivocada ou sem manutenção.

Medida Recomendada: Primeiramente é necessário interromper as infiltrações através de impermeabilização, seja barreira física ou química. Observar o comportamento da edificação

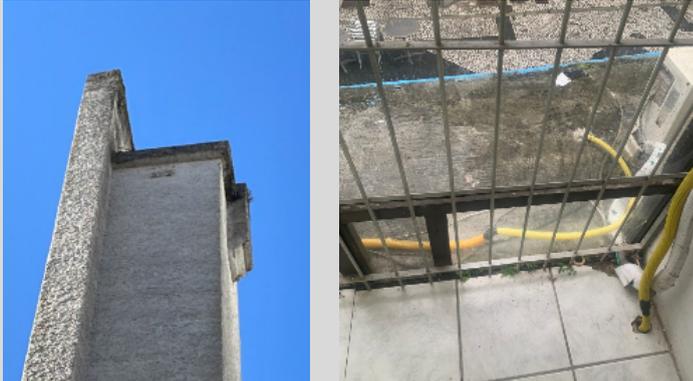
Dano		Prioridade Final
Vegetação de pequeno porte (Fachada Noroeste)

5°

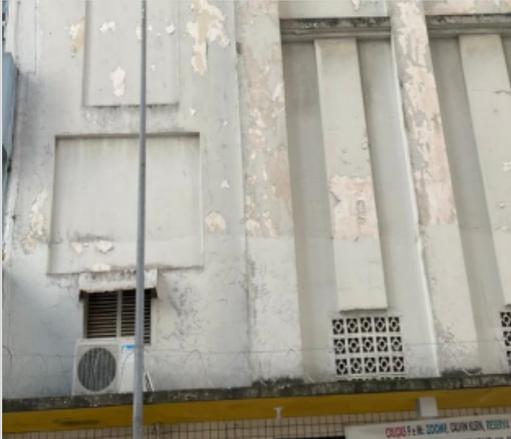
Tabela 12 - Resultado da Aplicação da Matriz GUT para as fissuras no reboco na fachada sudeste.

Dano		Prioridade Final
Fissuras no reboco (Fachada Sudeste)

5°

Possível Causa: Ação conjunta do assentamento diferencial e/ou movimentação estrutural e as condicionantes ambientais que a fachada está submetida, como variações de temperatura e umidade, vibrações do tráfego intenso da rua dos Ilhéus, etc. Porém é necessária uma avaliação precisa para identificar a causa exata do dano.

Medida Recomendada: Escarificação das fissuras e preenchimento com argamassa. Se verificada a necessidade, utilizar tela de fibra de vidro antes da execução do recobrimento. Realizar manutenções regulares.

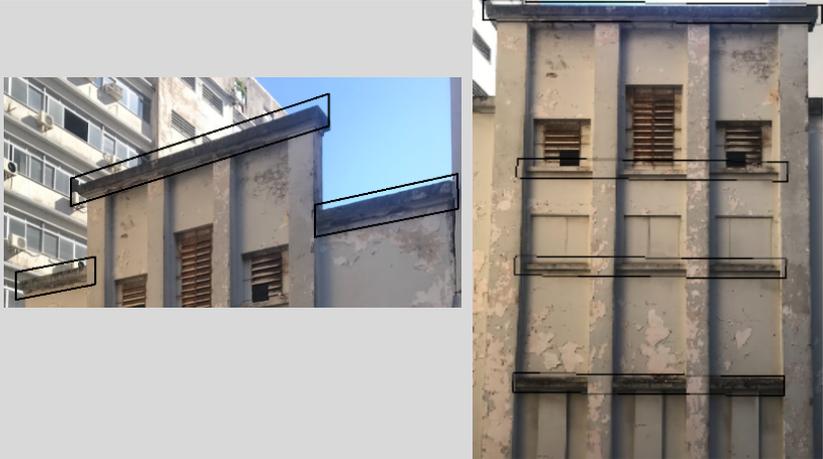
Dano		Prioridade Final
Manchas por umidade do telhado (Fachada Sudeste)

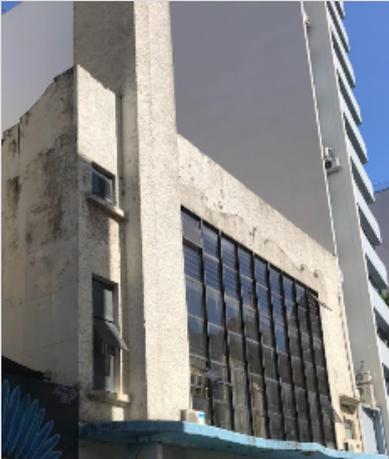
5°
Manchas por umidade do telhado (Fachada Noroeste)

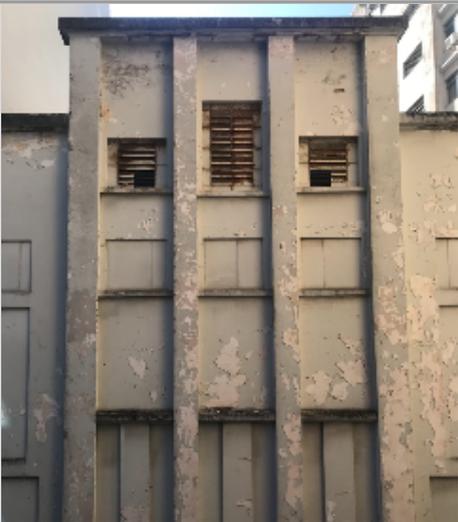
Dano		Prioridade Final
Sujidades na fachada (Fachada Sudeste)

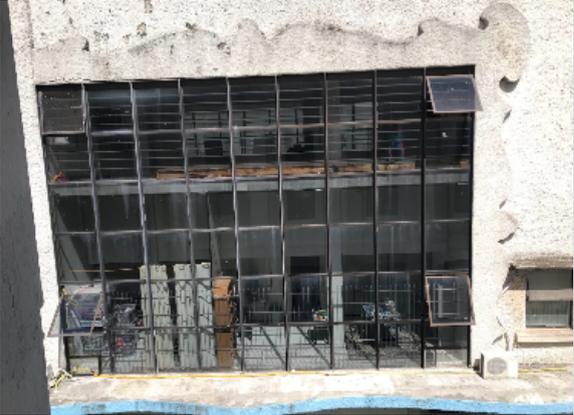
5°
Sujidades na fachada (Fachada Noroeste)

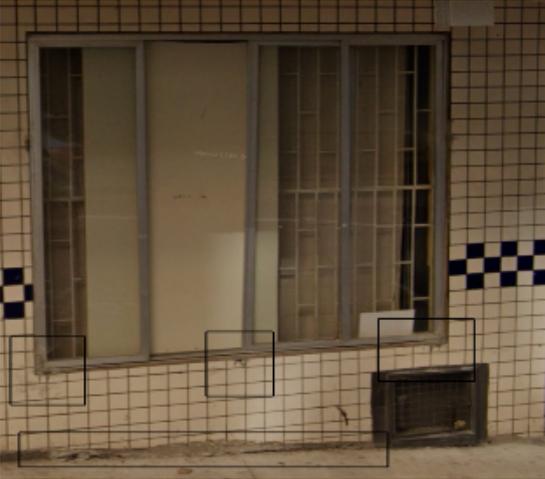
Dano		Prioridade Final
Destacamento de azulejos (Fachada Sudeste)

5°

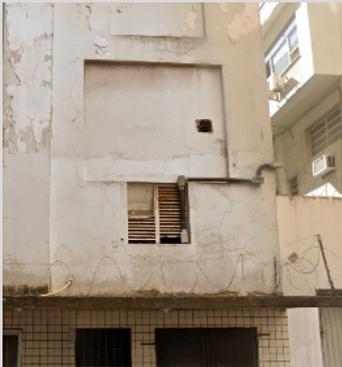
Dano		Prioridade Final
Sistema elétrico exposto (Fachada Sudeste)

6°

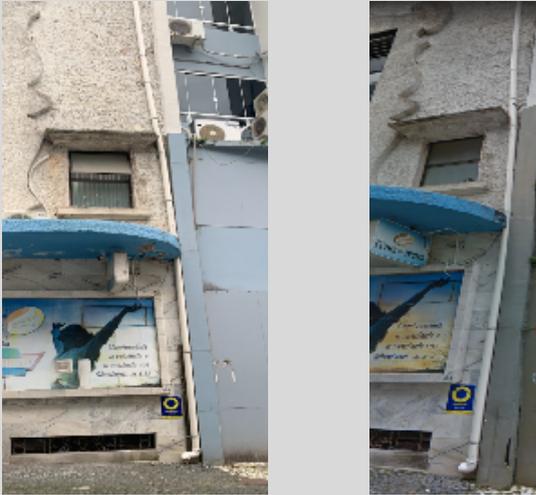
Dano	Prioridade Final
Sistema pluvial exposto (Fachada Noroeste)

6°

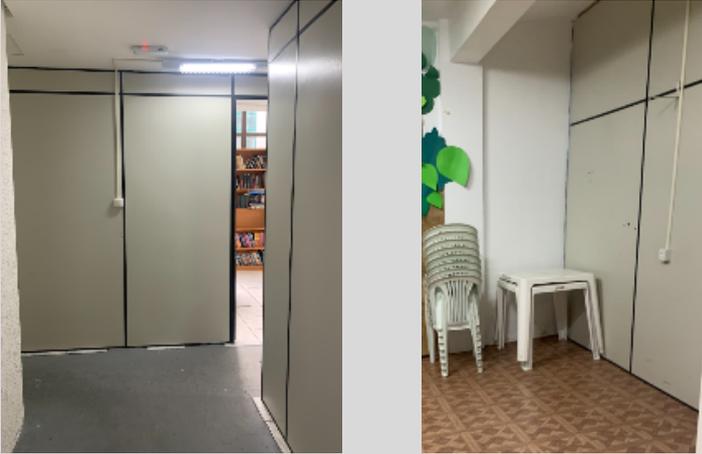
Dano	Prioridade Final
Acréscimo de divisórias internas em PVC (Subsolo)

7°

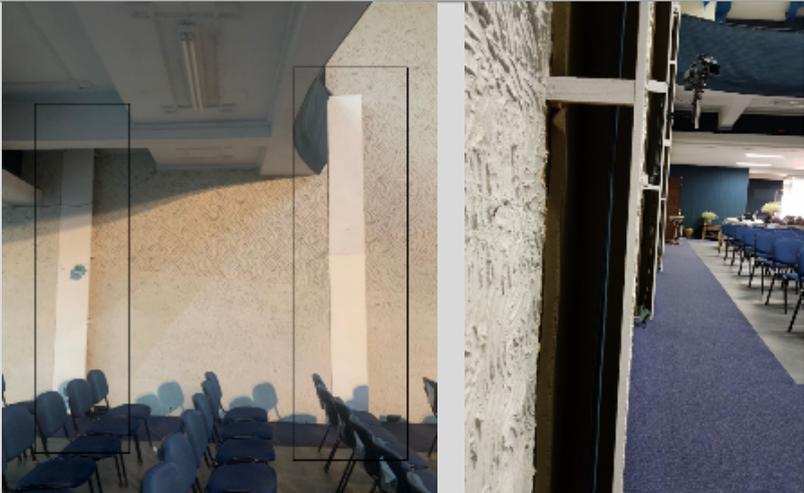
<p>Adição de placas em madeira e espuma para passagem de fiação (Pavimento Térreo)</p>

<p>7º</p>
<p>Adição de esquadria em vidro entre o hall e a platéia (Pavimento Térreo)</p>

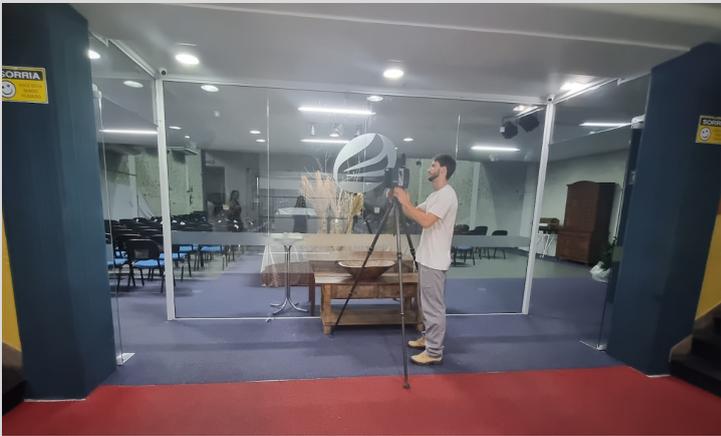
<p>7º</p>
<p>Remoção da porta original de vidro por portão metálico e Adição de rampa para garantir acessibilidade (Pavimento Térreo)</p>

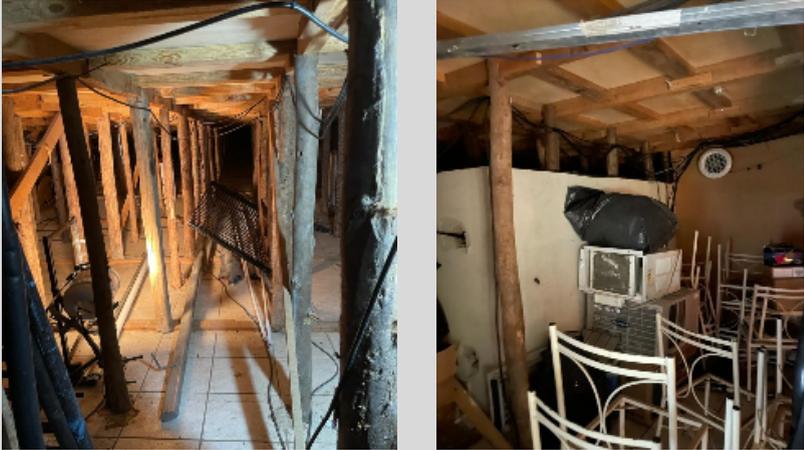
Dano	Prioridade Final
Tablado em madeira nivelador do pavimento (Pavimento Térreo)

7º

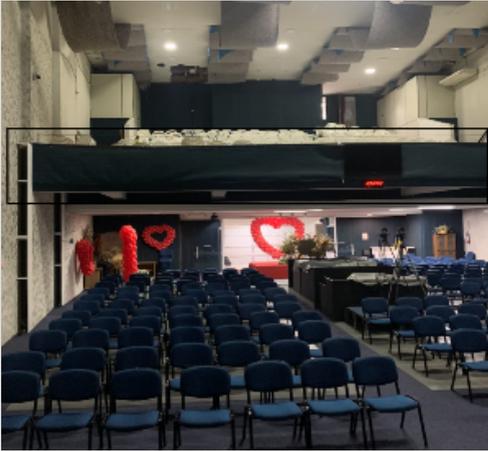
Dano	Prioridade Final
Cobertura da obra integrada do Franklin Cascaes no guarda corpo da platéia superior em tecido (Mezanino)

7º
