**AVALIAÇÃO DA ESTABILIDADE ATRAVÉS DA PROJEÇÃO ESTEREOGRÁFICA  
E CLASSIFICAÇÃO RMR E SMR DE UM TALUDE ROCHOSO NO MORRO DA  
CRUZ, FLORIANÓPOLIS.**

Florianópolis

2022

Trabalho de Conclusão do Curso de Graduação em Geologia do Centro de Filosofia e Ciências Humanas da Universidade Federal de Santa Catarina como requisito para a obtenção do título de Bacharel em Geologia.

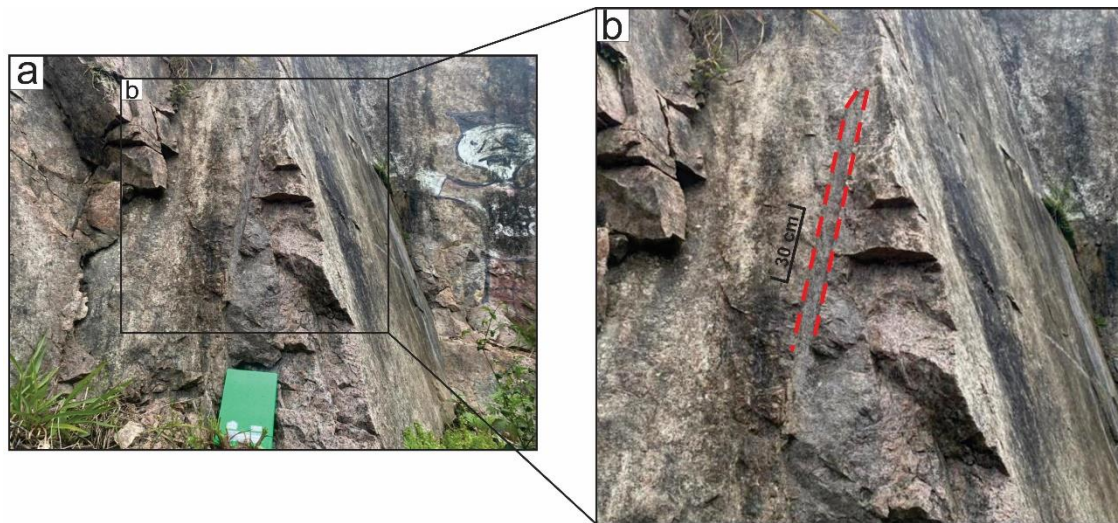
A face do talude é bastante irregular. A sua inclinação original, de cerca de  $85^\circ$  para  $N70$ , foi determinada a partir da marca longitudinal de um furo de sondagem (Fig. 16) empregado para detonação.

Figura 16. Marca de furo de sondagem empregado em detonação para a conformação do talude. a) Vista parcial do talude. b) detalhe com a marca do furo (linhas tracejadas vermelhas).

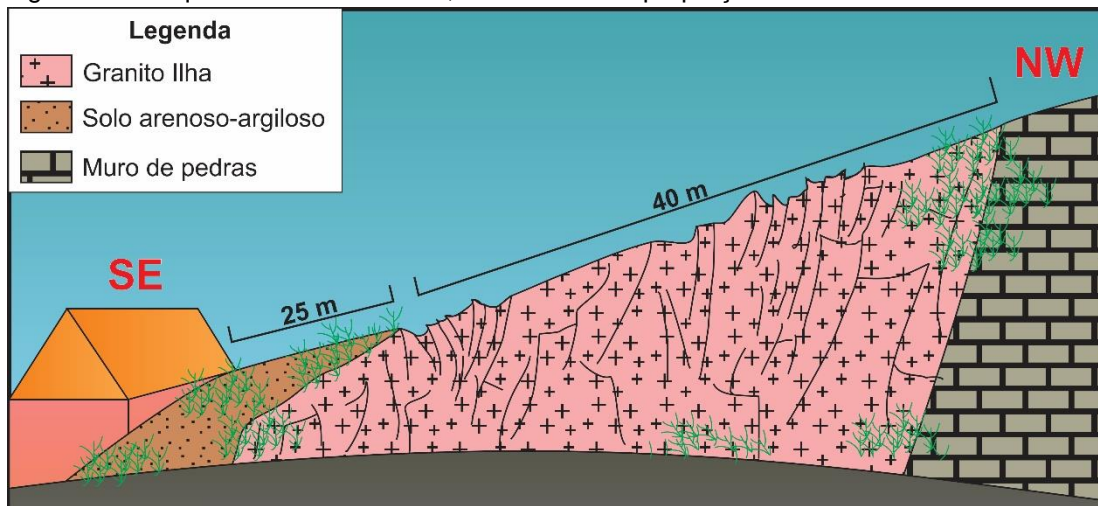
O talude é majoritariamente rochoso, constituído pelo Granito Ilha. Na sua extremidade NW é limitado por um muro de pedras e nos 25 m finais na extremidade SE é constituído por solo residual areno-argiloso (Fig. 17).

Figura 17. Croqui orientado do talude, destacando as proporções de solo residual e rocha sã.

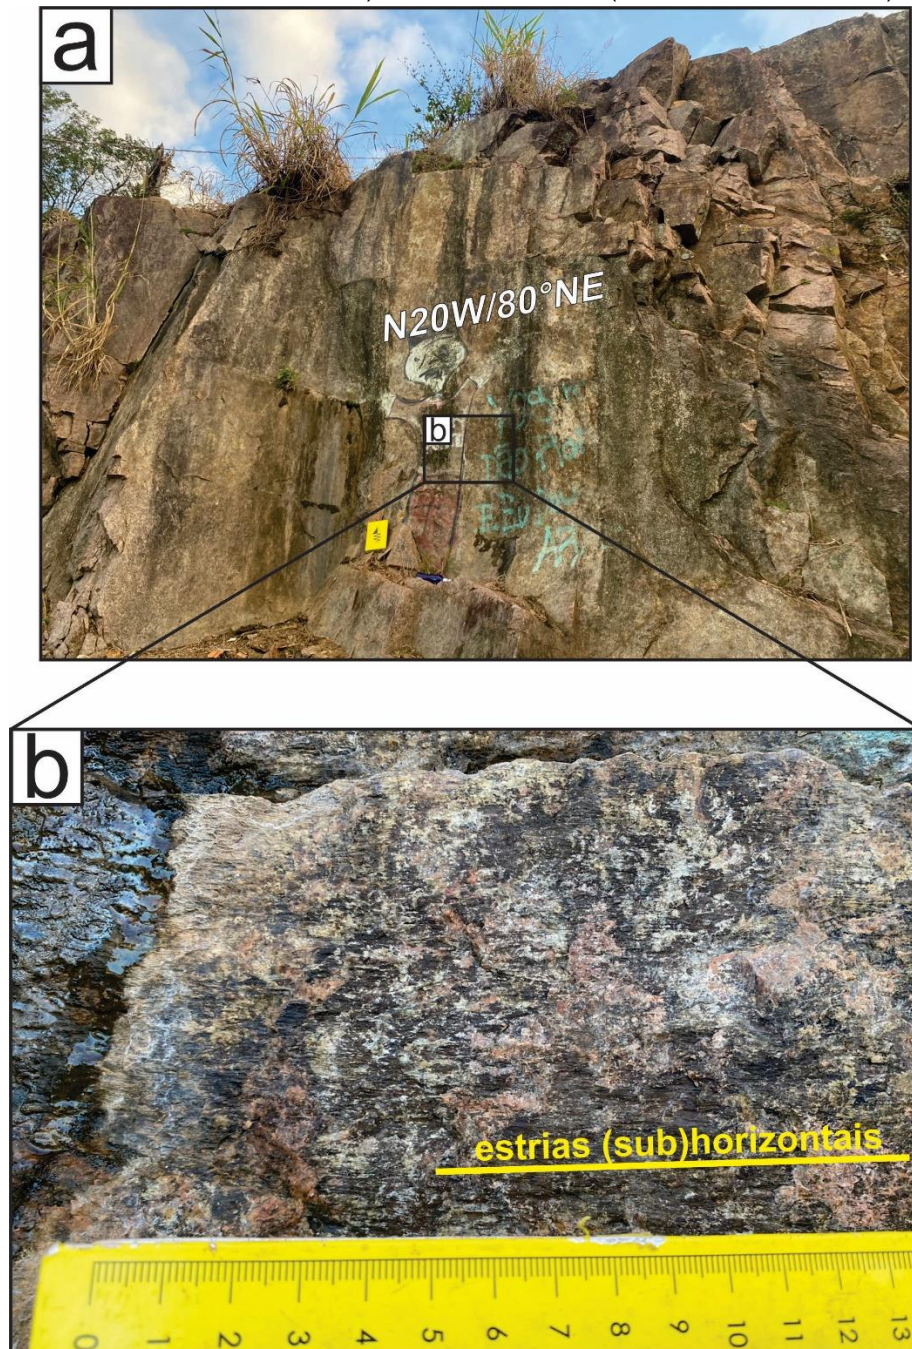
Figura 24. Plano de falha direcional (lateral direito) vertical com sentido NW-SE, sendo a) visão geral do plano de falha com sento NW-SE e b) Estrias horizontais (linha contínua amarela) em detalhe.

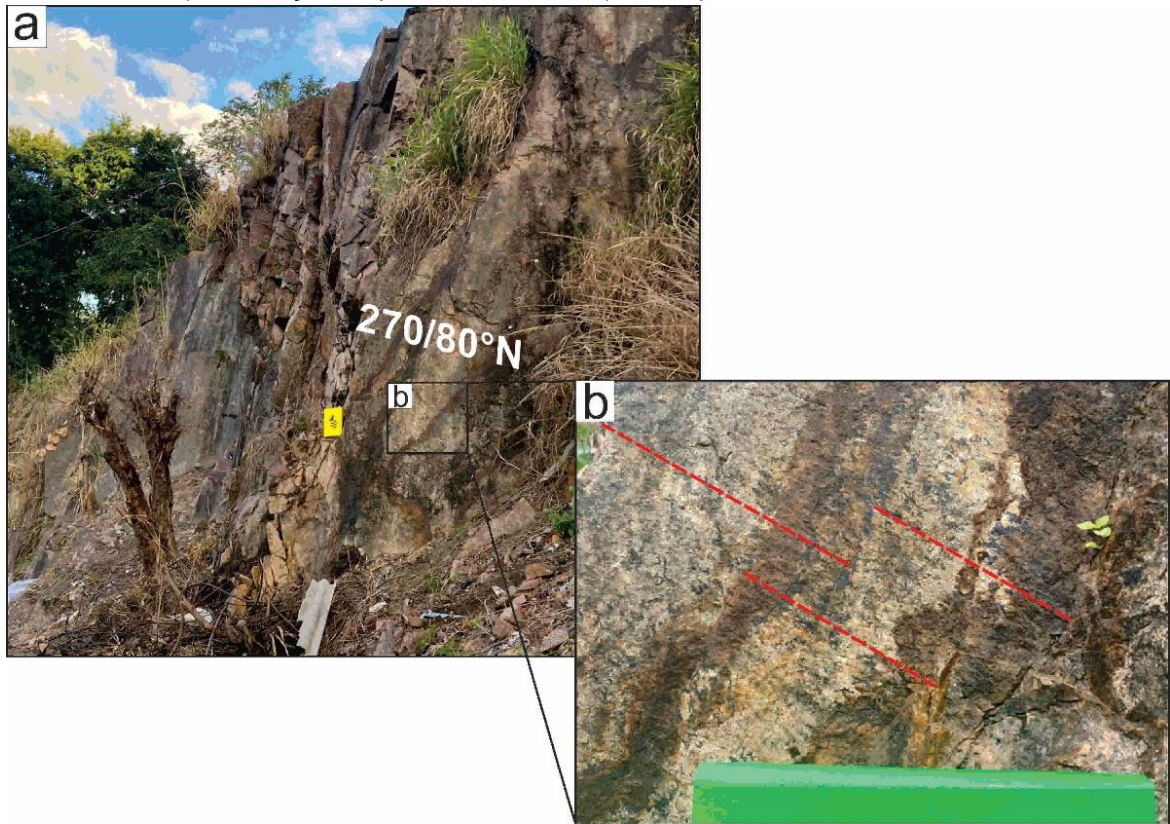
Figura 25. Plano de falha vertical com direção N270, contendo estrias com baixo ângulo de caimento, sendo a) localização do plano no talude e b) linhas pontilhadas indicando as estrias.

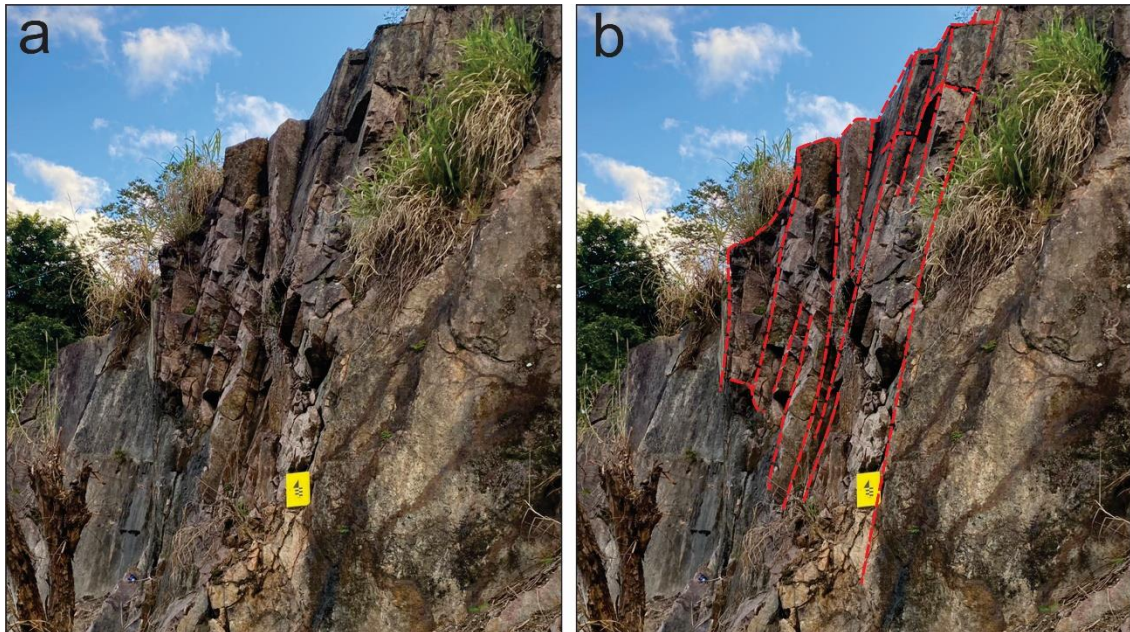
Figura 27. Planos de falhas encontrados no talude, formando estrutura em flor positiva com orientação N20-30W, sendo a) visão geral da estrutura em flor positiva e b) linhas pontilhadas em vermelho indicando planos com orientação N20-30W e evidenciando a estrutura em flor.

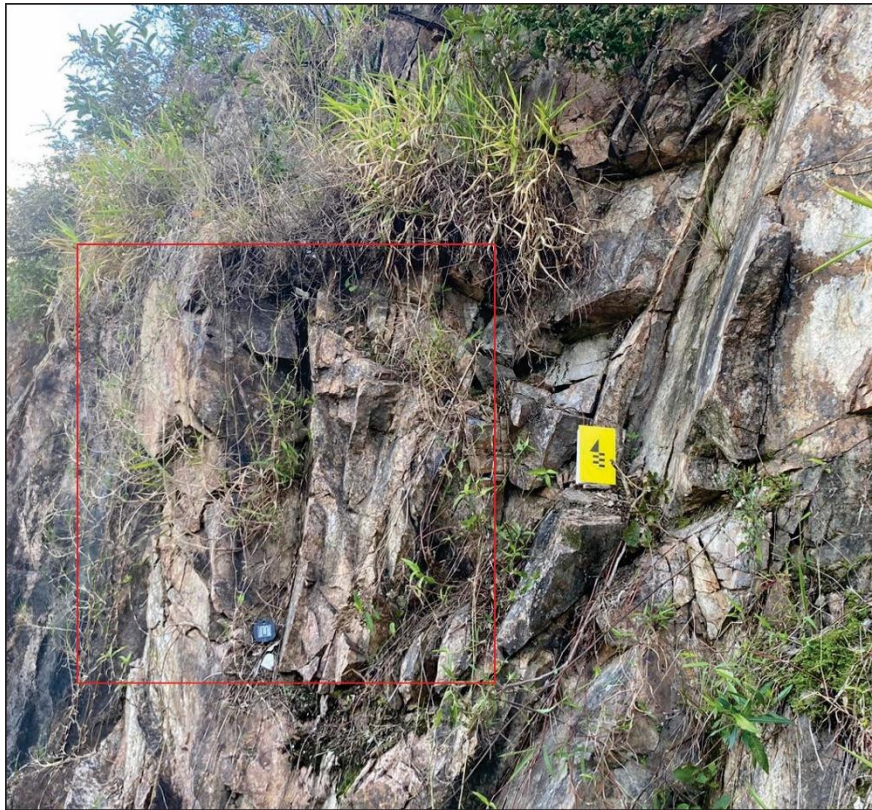
Figura 28. Planos de falhas encontrados no talude, evidenciando estrutura de tombamento em blocos com orientação N-S.

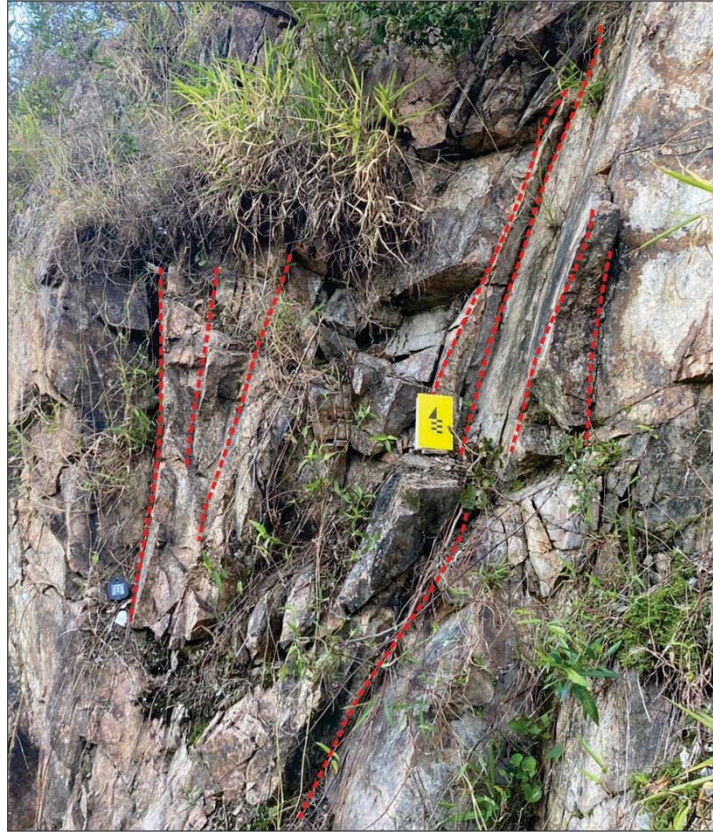
Figura 30. Planos de fraturas (sub)verticais com direção N20E e N-S, família de fratura com maior persistência no talude.

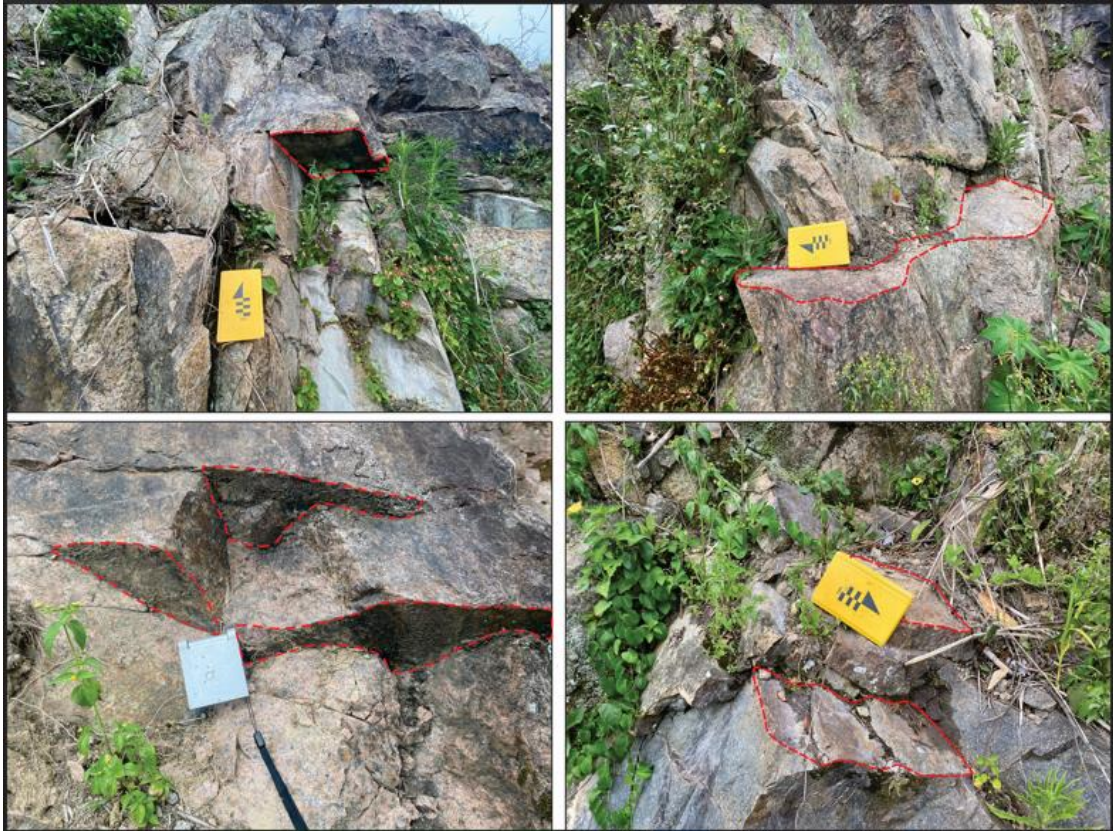
Figura 32. Famílias de fraturas sub(horizontais) destacadas em linhas pontilhadas vermelhas.

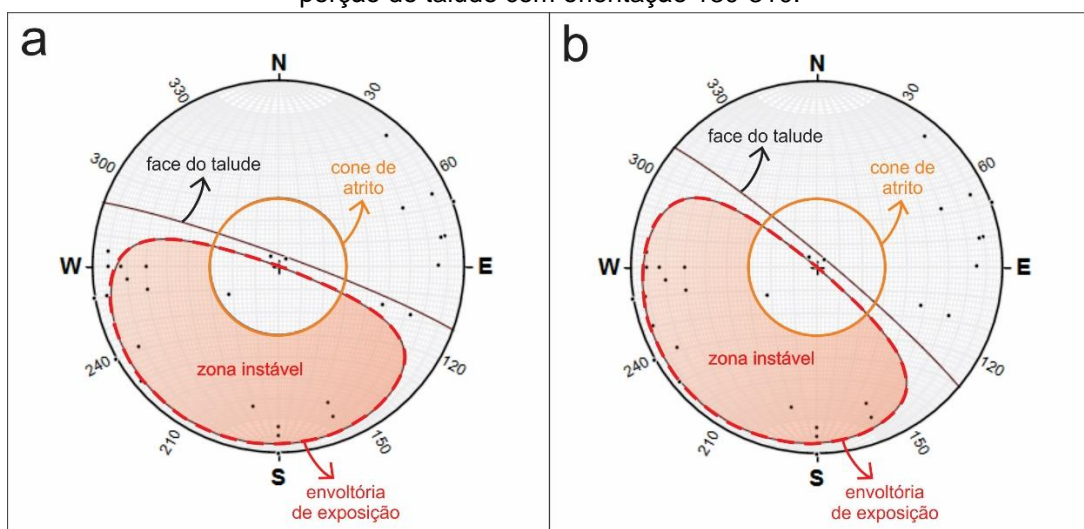
Figura 33. Estereogramas para ruptura planar, os pontos representam polos de planos de descontinuidades. Rede equiárea. Hemisfério inferior. Onde: a) zona de instabilidade para ruptura planar na porção do talude com orientação 110-290, b) zona de instabilidade para ruptura planar na porção do talude com orientação 130-310.

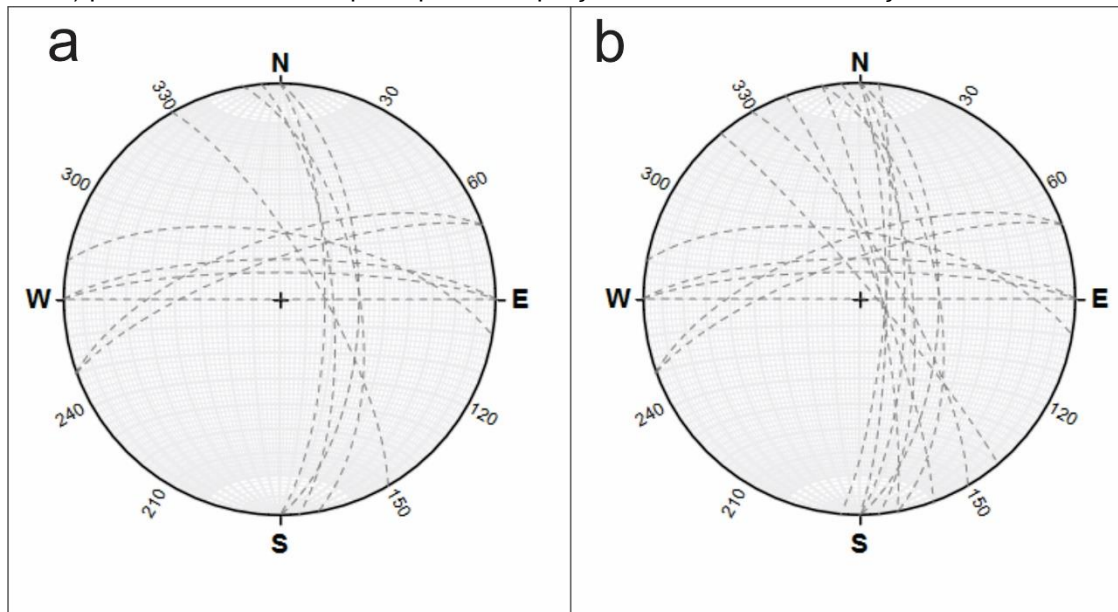
Figura 34. Estereogramas com os planos favoráveis a ruptura planar. Rede equiárea. Hemisfério inferior. Onde: a) planos favoráveis a ruptura planar na porção do talude com orientação N110-N290, b) planos favoráveis a ruptura planar na porção do talude com orientação N130-3N10.

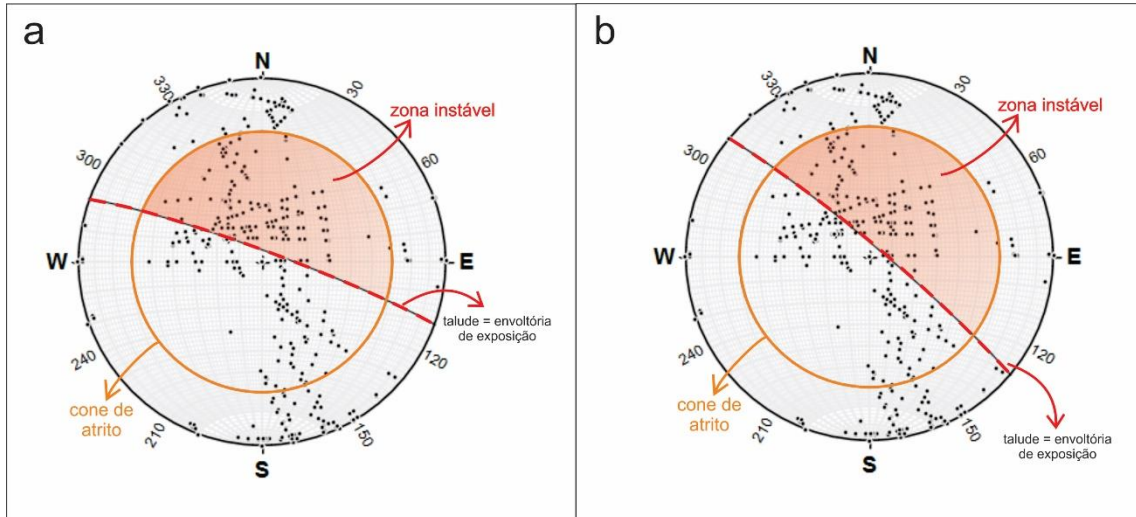
Figura 35. Estereogramas para ruptura em cunha, destacando a maior quantidade de linhas de intersecção instáveis no talude com orientação N110-N290. Rede equiárea. Hemisfério inferior. Onde: a) zona de instabilidade para ruptura em cunha na porção do talude com orientação N110-N290, b) zona de instabilidade para ruptura em cunha na porção do talude com orientação N130-N310.

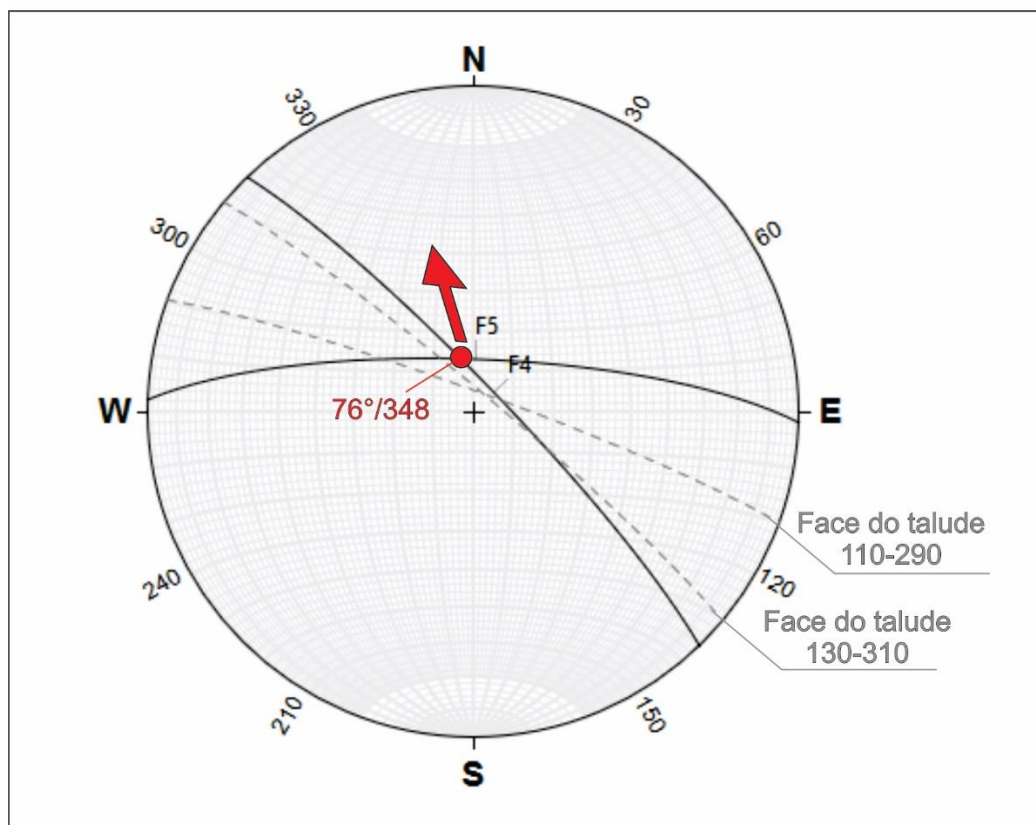
Figura 39. Estereograma com a estimativa da direção principal de deslizamento em cunha (flecha vermelha) a partir da linha de intersecção dos planos das famílias 4 e 5 (mais favoráveis a ruptura em cunha). Rede equiárea. Hemisfério inferior

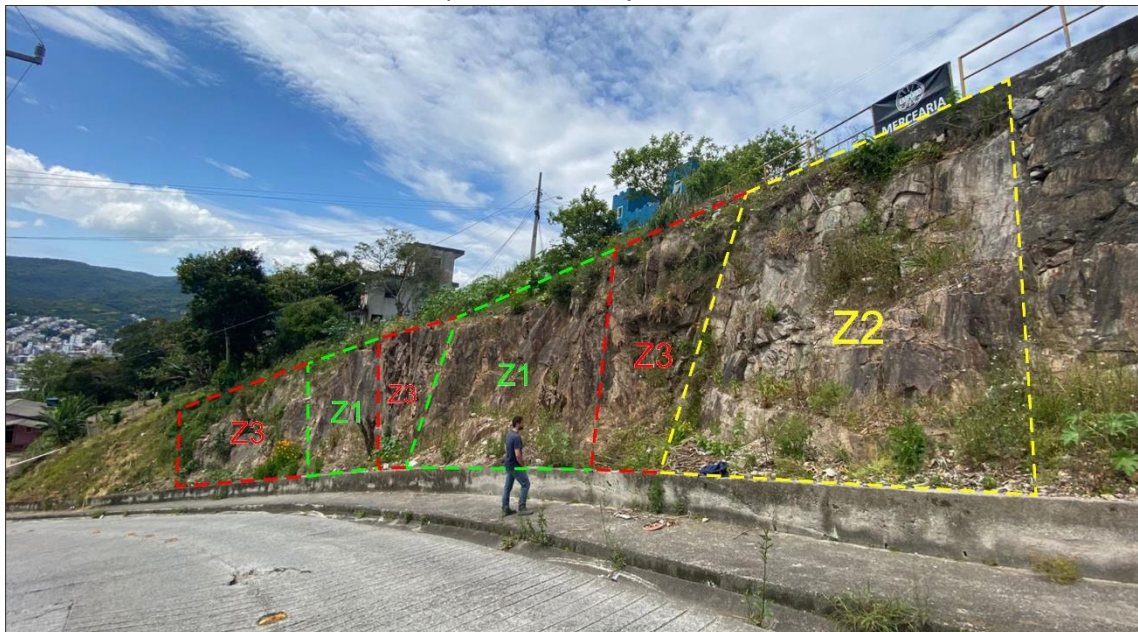
Para a análise e classificação do maciço rochoso, o talude foi dividido em três zonas geomecânicas, relacionadas com o valor do RQD, já que todo o maciço se apresenta são e pouco intemperizado. As famílias de descontinuidades foram descritas separadamente em cada zona a partir do espaçamento, persistência, abertura, preenchimento, rugosidade e infiltração. As zonas são denominadas Z1 (RQD > 90%), Z2 (RQD: 75-85%) e Z3 (50-70%) (Figura 41). A seguir serão descritas as características de cada zona geomecânica com base nas classificações RMR (Tabela 2) e SMR (Tabela 3).

Figura 41. Setorização do talude em três zonas geomecânicas, conforme valor do RQD, separadas por linhas tracejadas.

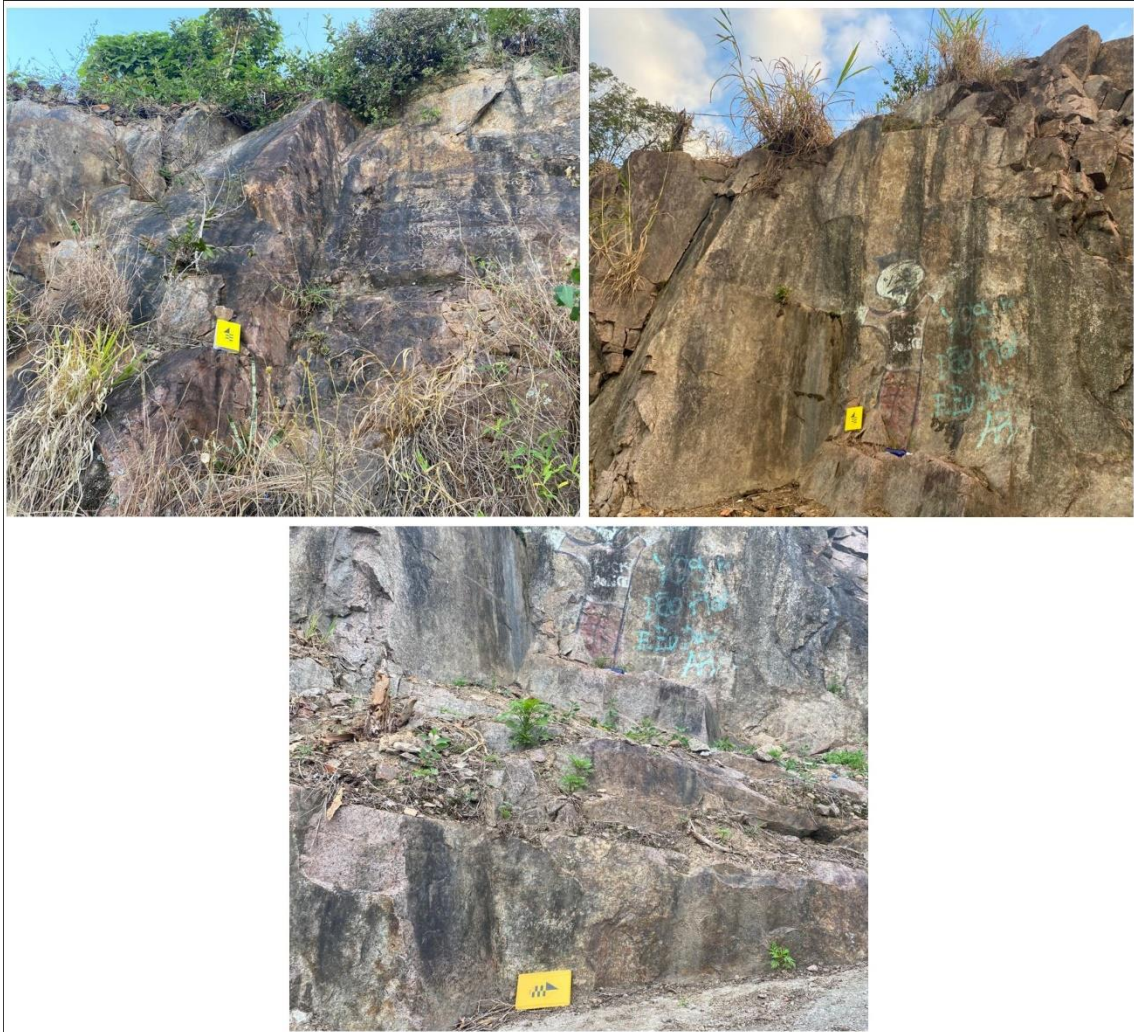
Figura 42. Detalhes da zona geomecânica 1, evidenciando um maciço muito pouco fraturado.

Condição das descontinuidades	24 a 28
Persistência	4 a 6
Abertura	4 a 6
Rugosidade	4
Preenchimento	6
Grau de alteração	6
Infiltração de água	15
<b>RMR</b>	<b>86 a 95</b>

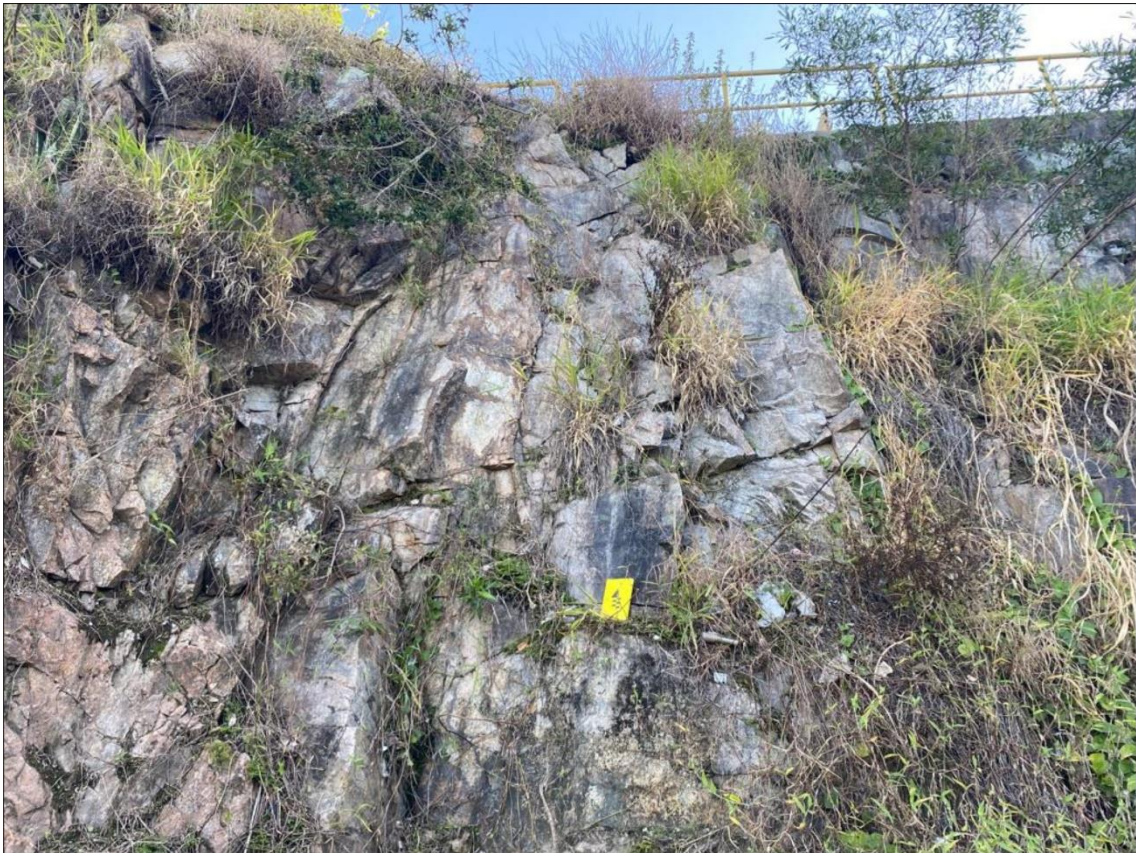
Figura 43. Detalhes da zona geomecânica 2, evidenciando um maciço com baixo grau de faturamento.

Grau de alteração	6
Infiltração de água	15
<b>RMR</b>	<b>69 a 85</b>

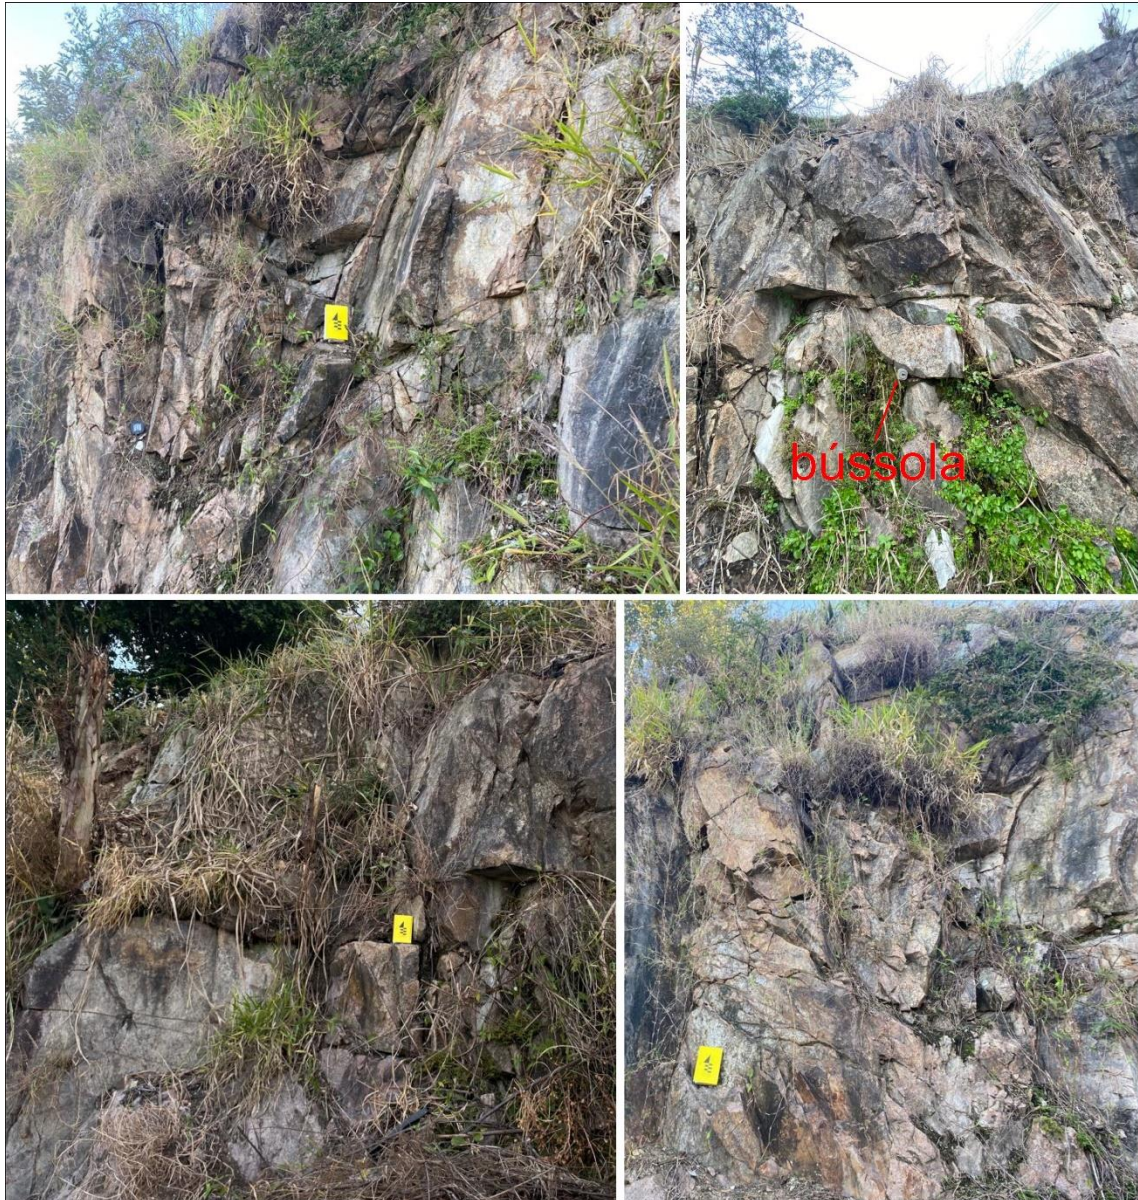
Figura 44. Detalhes da zona geomecânica 3, evidenciando um maciço com médio grau de faturamento e fraturas mais abertas.

Parâmetros	Valores ponderais
Resistência à ruptura por compressão uniaxial	12
RQD	13
Espaçamento	5 a 8
Condição das descontinuidades	15 a 21
Persistência	2 a 4
Abertura	1
Rugosidade	4
Preenchimento	2 a 6
Grau de alteração	6
Infiltração de água	15
<b>RMR</b>	<b>60 a 69</b>
