Avaliação de Desempenho de Painéis em Taipa de Mão: Edificações Experimentais de Habitação 001 e 002 em São Carlos - SP

Performance Evaluation of Wattle and Daub Wall Panels: Experimental Residential Buildings 001 and 002 in São Carlos - SP

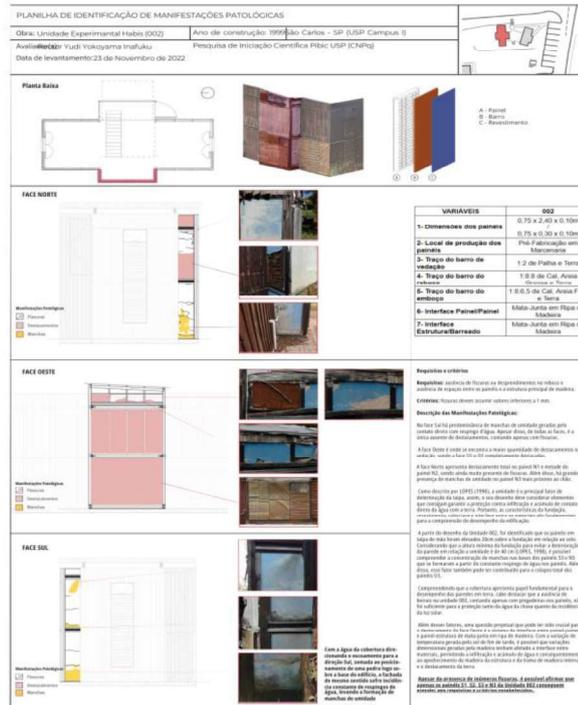
Figura 6: Fichas de Identificação de Manifestações Patológicas da Unidade 002 Fonte: Elaborado pelos Autores (2022)

No 002, do total de 18 painéis avaliados, apenas quatro atenderam os requisitos e critérios definidos, sendo três presentes na face Sul e um na face Norte. Os painéis da face Oeste, foram completamente destacados, a parede do pavimento inferior foi substituída por vedação em chapa OSB sobre o quadro de madeira serrada.

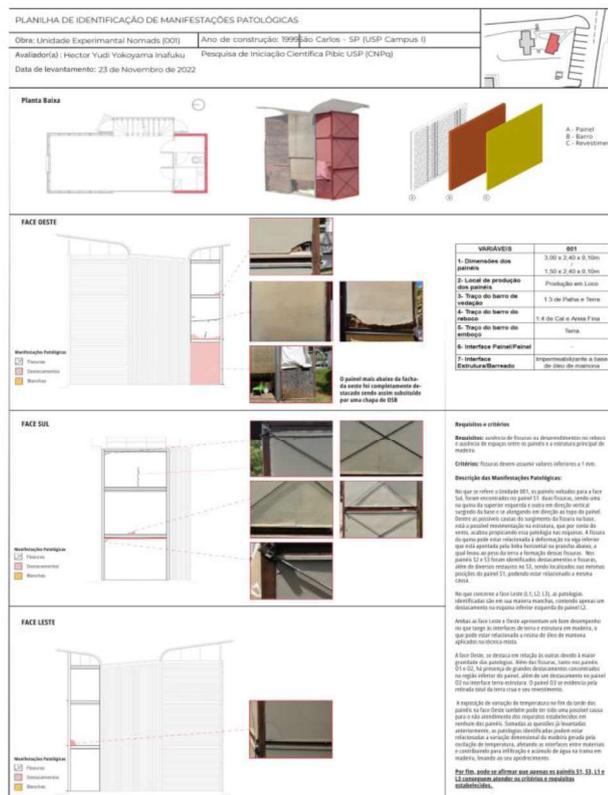
Figura 7: Fichas de Identificação de Manifestações Patológicas da Unidade 001 Fonte: Elaborado pelos Autores (2022)

Dos nove painéis avaliados do 001, quatro atenderam todos os requisitos e critérios estabelecidos, sendo dois situados na face Sul e dois na face Leste. Os 3 painéis da face Oeste não atenderam aos requisitos.
