Proposta de intervenção em imóvel hipossuficiente*:

Um novo olhar para o patrimônio de São Francisco do Sul

Trabalho de Conclusão de Curso (graduação)

Florianópolis, agosto de 2024

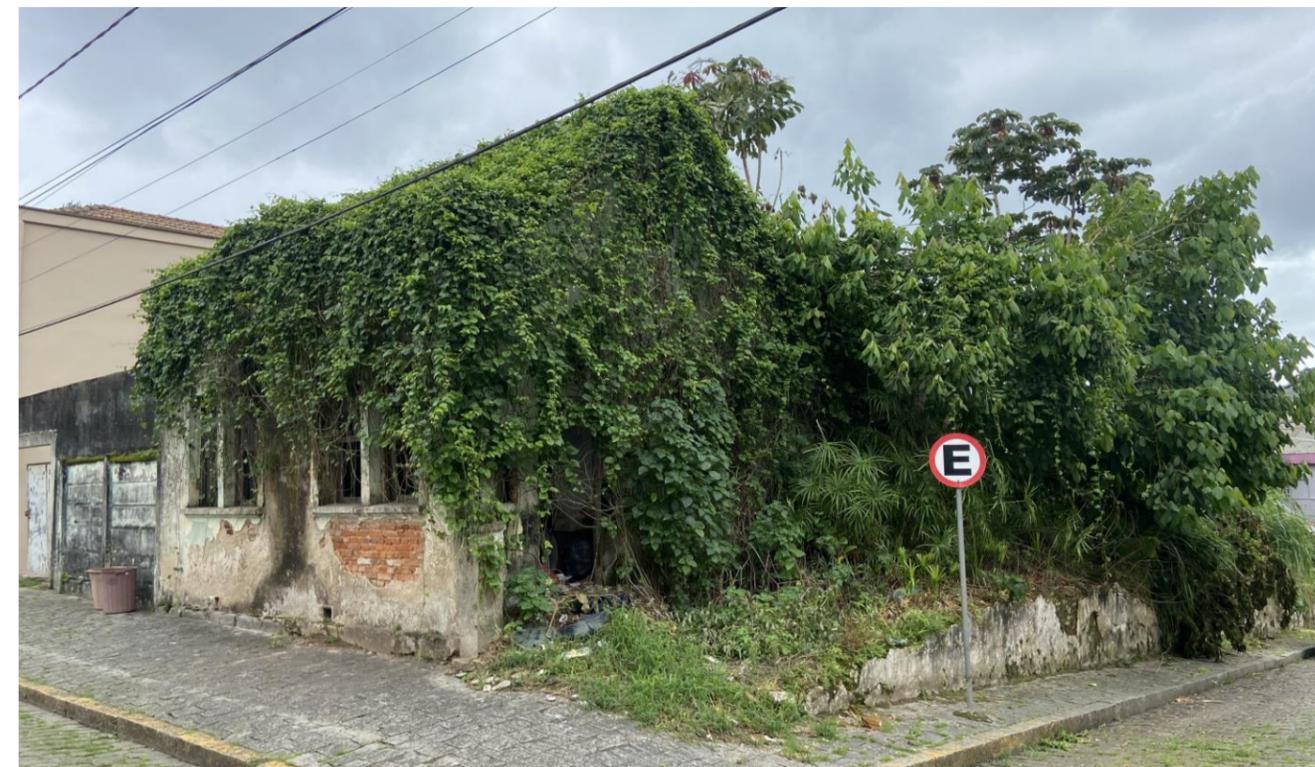
Como já mencionado, o bem em estudo encontra-se em estado de abandono a anos. Realizadas as visitas ao imóvel, foi possível verificar a situação atual do bem. Sua deterioração inicia, principalmente, quando o anexo foi destruído parcialmente em um incêndio, a ficar sem cobertura (como podemos observar na figura 18, de 2012, no esquema apresentado anteriormente). Na sequência, a falta de manutenção permitiu que a vegetação apoderasse do lote, de modo a prejudicar o telhado e quase cobrir a edificação por completo (figura 26).

Figura 26: Fachada vista da esquina, coberta com a vegetação.
Fonte: Autora (2024)

Nas análises externas do imóvel, verifica-se que o muro está em colapso por quase sua totalidade (como podemos observar na figura 26 apresentada acima). As fachadas encontram-se cobertas por vegetação, a alvenaria está aparente devido ao descolamento do reboco, infiltrações e ausência de esquadrias ou bastante danificadas. Essas análises podem ser observadas no levantamento de patologias realizado com as informações coletadas nas visitas ao bem (representadas nas figuras 30 e 31).

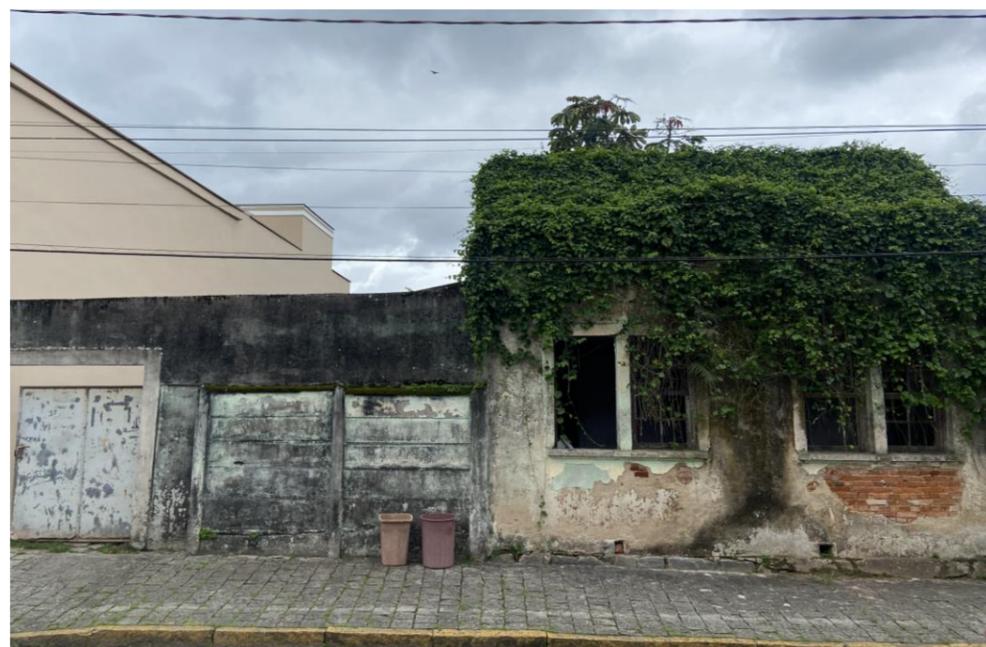
Figura 27: Fachada rua Fernando Machado.
Fonte: Autora (2024)

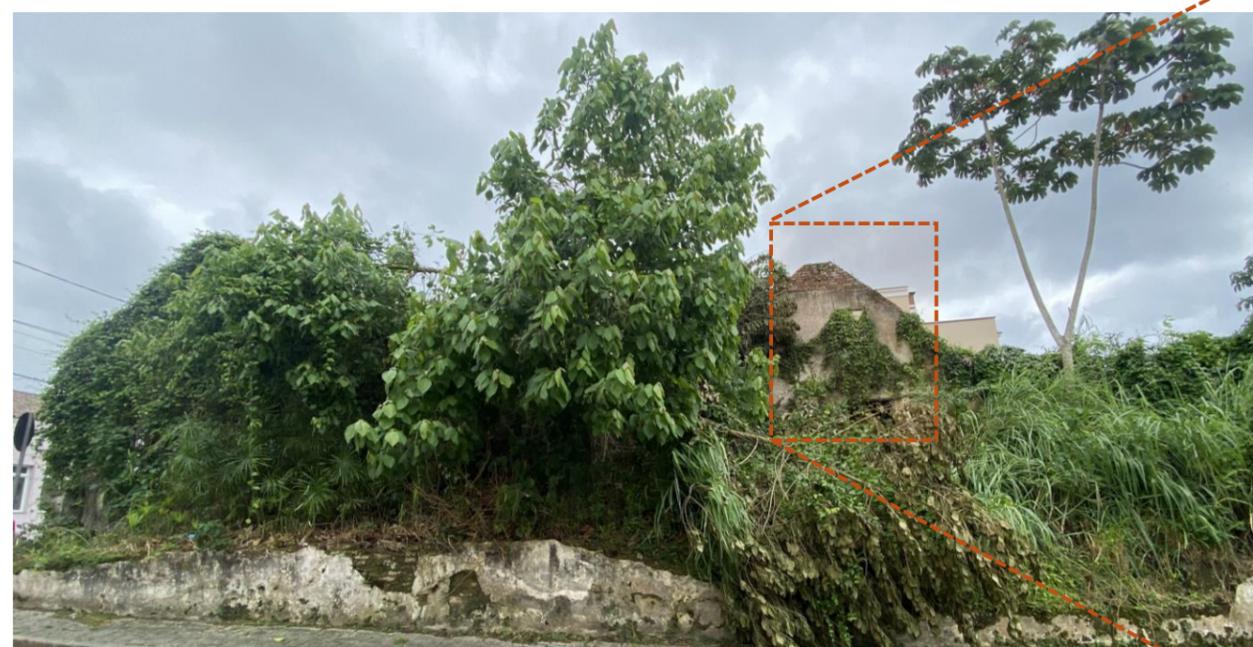
Figura 28: Fachada rua Jorge Baggenstons.
Fonte: Autora (2024)

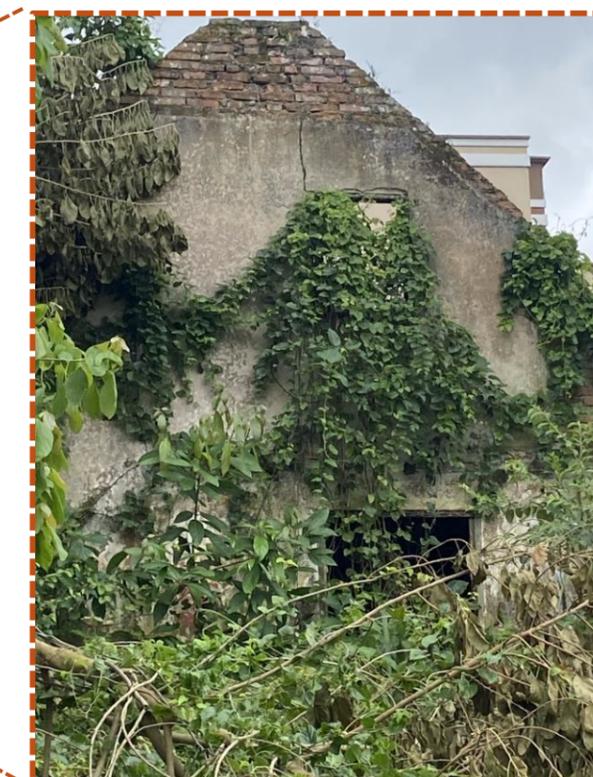
A forma em que se encontra está com risco de desmoronamentos e proliferação de doenças – devido ao acúmulo de lixo e a umidade no local, além de prejudicar a imagem do centro histórico de São Francisco do Sul. O anexo ficou em estado de arruinamento devido à incêndio e a falta de conservação, restou apenas uma parede, essa com a sustentação comprometida, dessa forma, não foi possível acesso ao interior da edificação (figuras 27 e 28). Ao analisar externamente, entende-se que sua estrutura já está comprometida, com sua cobertura e paredes em ruína, com indícios de colapso (conforme a figura 29).

Figura 29: Anexo em colapso.
Fonte: Autora (2024)

- J. Reconstrução do anexo a partir da localização de uma parede existente, que será demolida devido ao seu estado de arruinamento, mas seu volume será recomposto com base nos registros fotográficos.

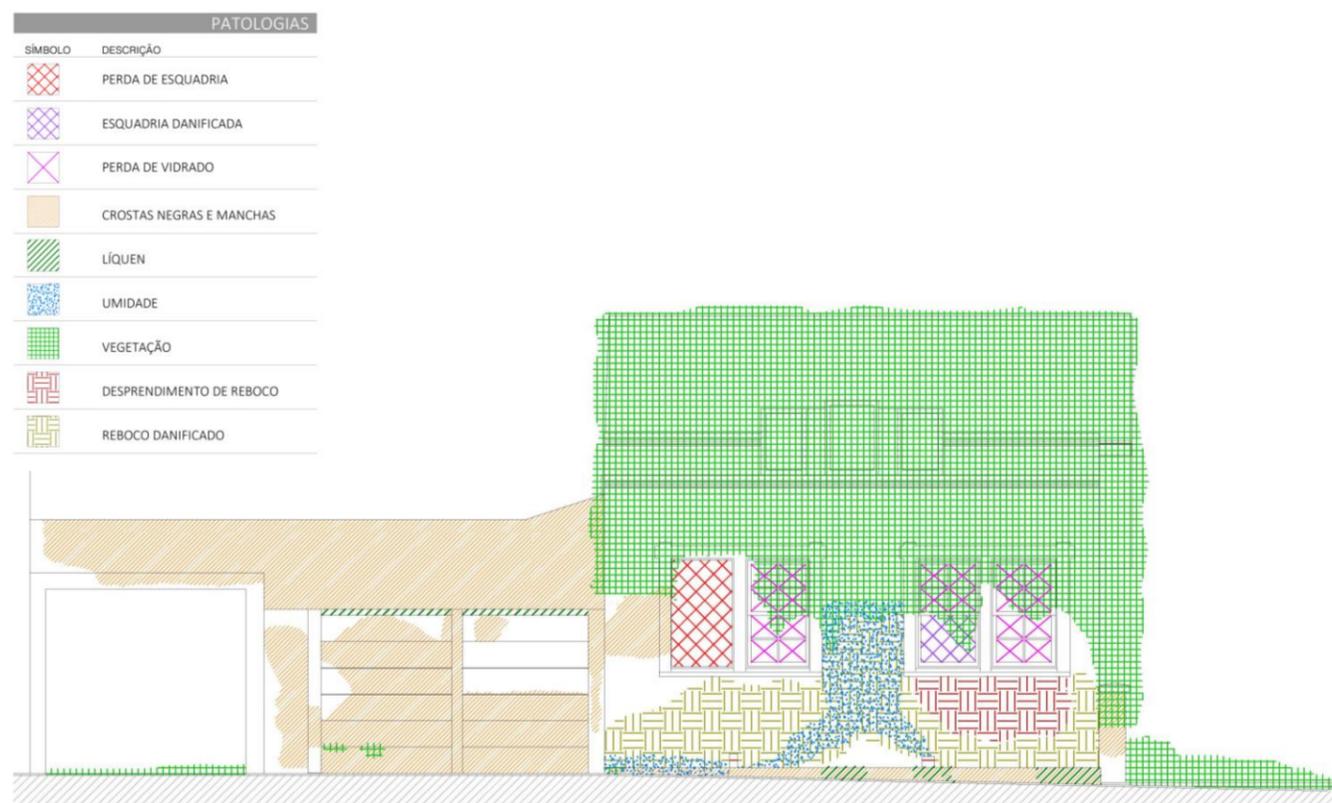
Figura 30: Mapeamento de danos – Fachada Rua Fernando Machado.
Fonte: Autora (2024)

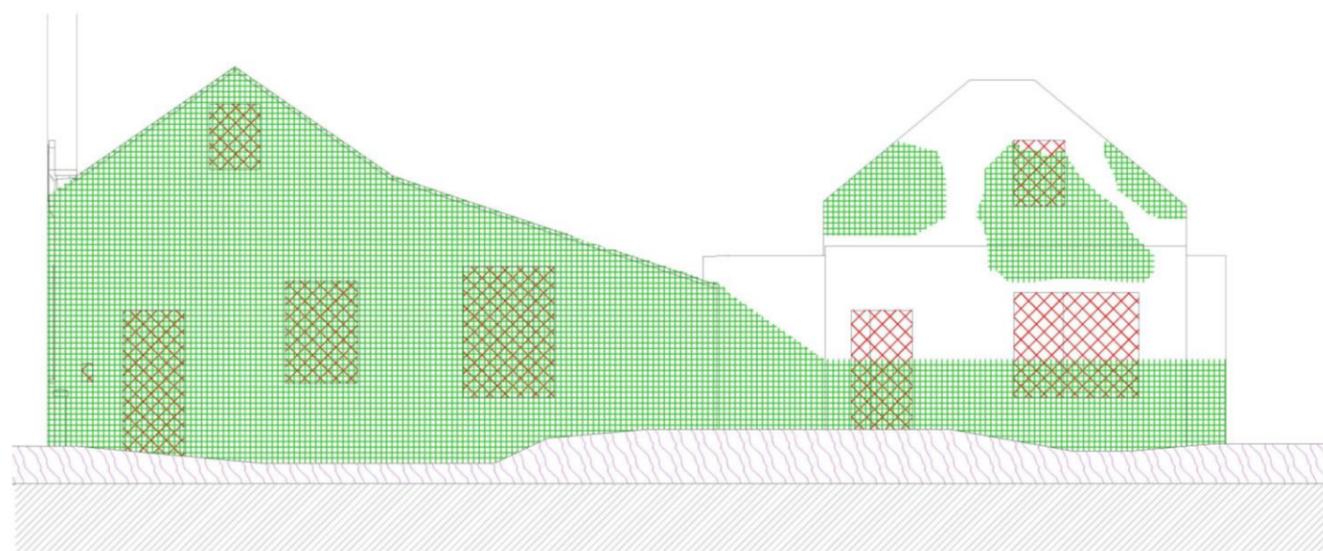
Figura 31: Mapeamento de danos – Fachada travessa Jorge Baggenstoss.
Fonte: Autora (2024)

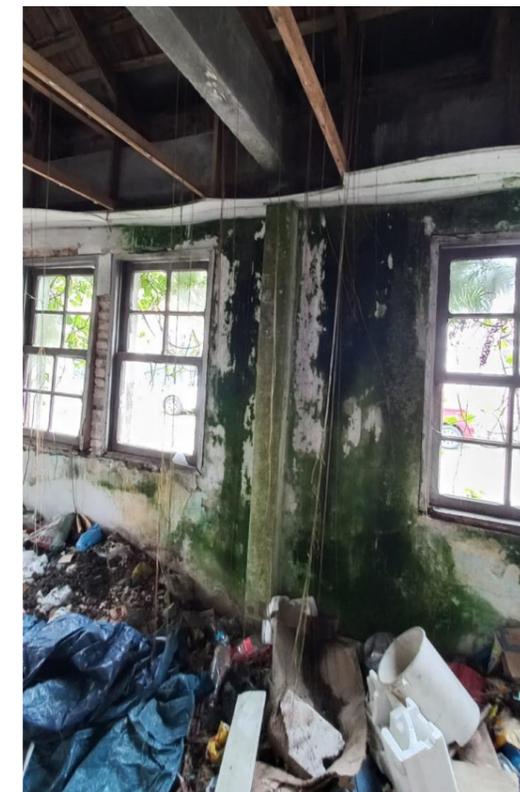
01. Nas paredes internas são encontradas infiltrações, devido a entrada de água da chuva - oriunda da cobertura danificada (figura 32).
02. O forro está destruído, também devido a água da chuva, mas junto percebe-se que houve vandalismo e a queda de parte do telhado (figuras 33 e 34).
03. Não foi possível identificar o piso devido ao acúmulo de lixo, mas sugere-se a troca, com base na situação que apresenta (figura 35).

Figura 32: Infiltrações.
Fonte: Autora (2024)

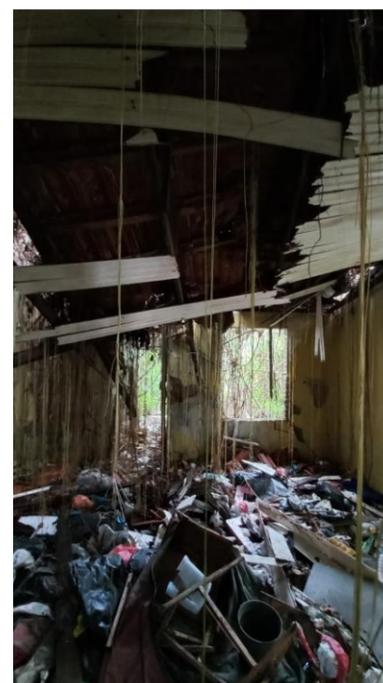
Figura 33: Forro destruído.
Fonte: Autora (2024)
