Estudo de caso de manifestações patológicas em revestimento de fachada

Trabalho de Conclusão de Curso submetido ao curso de Graduação em Engenharia Civil do Centro Tecnológico da Universidade Federal de Santa Catarina como requisito parcial para a obtenção do título de Bacharel em Engenharia Civil.

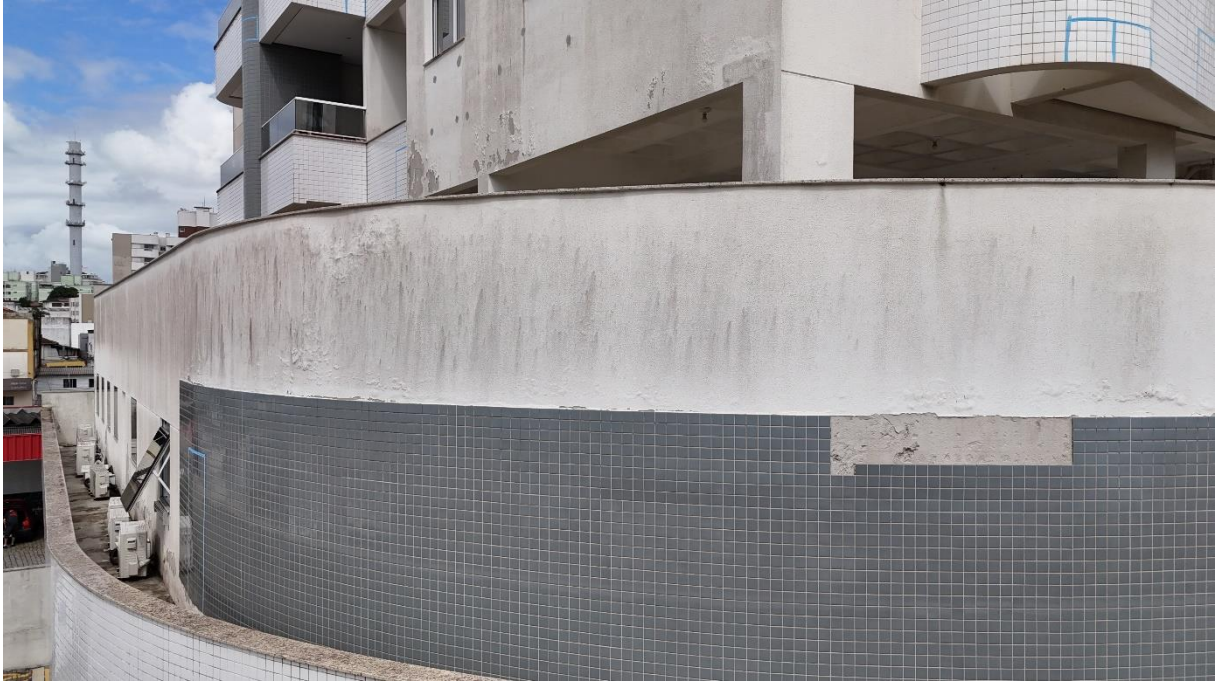
Figura 24 – Sinais de deterioração do rejunte, bem como deslocamento de revestimento cerâmico (fachada norte/leste)

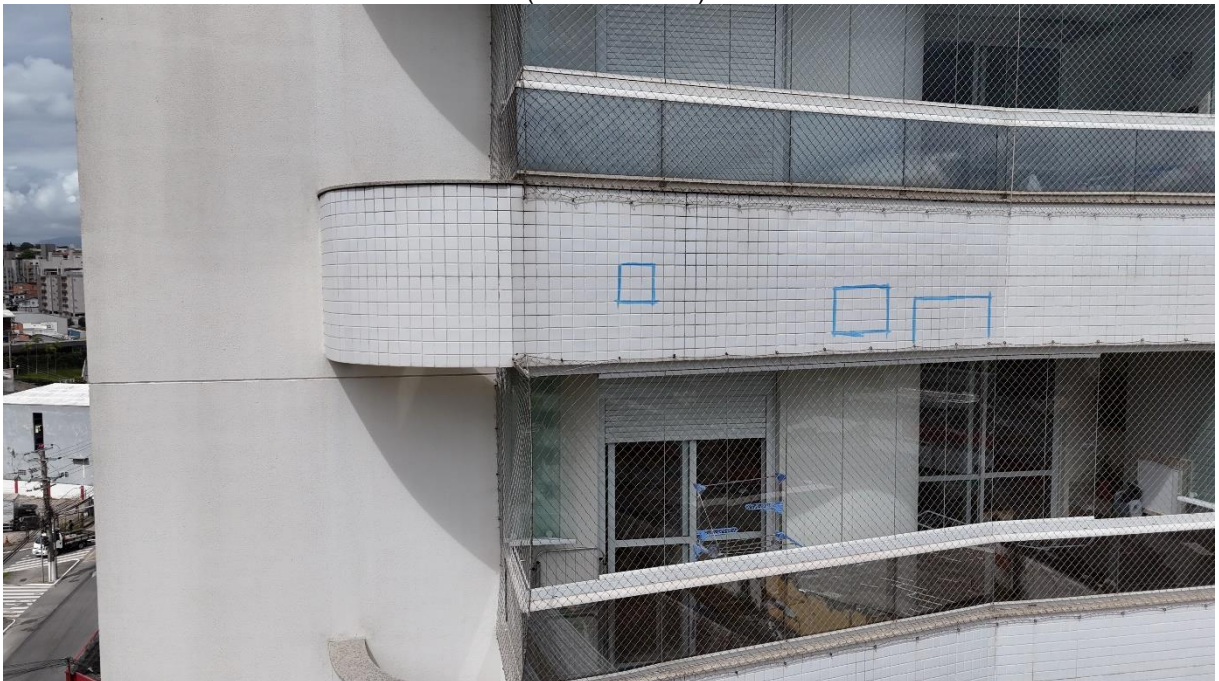
Figura 25 – Manchamentos elevados nas pastilhas, bem como sinais de deterioração do rejunte (fachada norte)

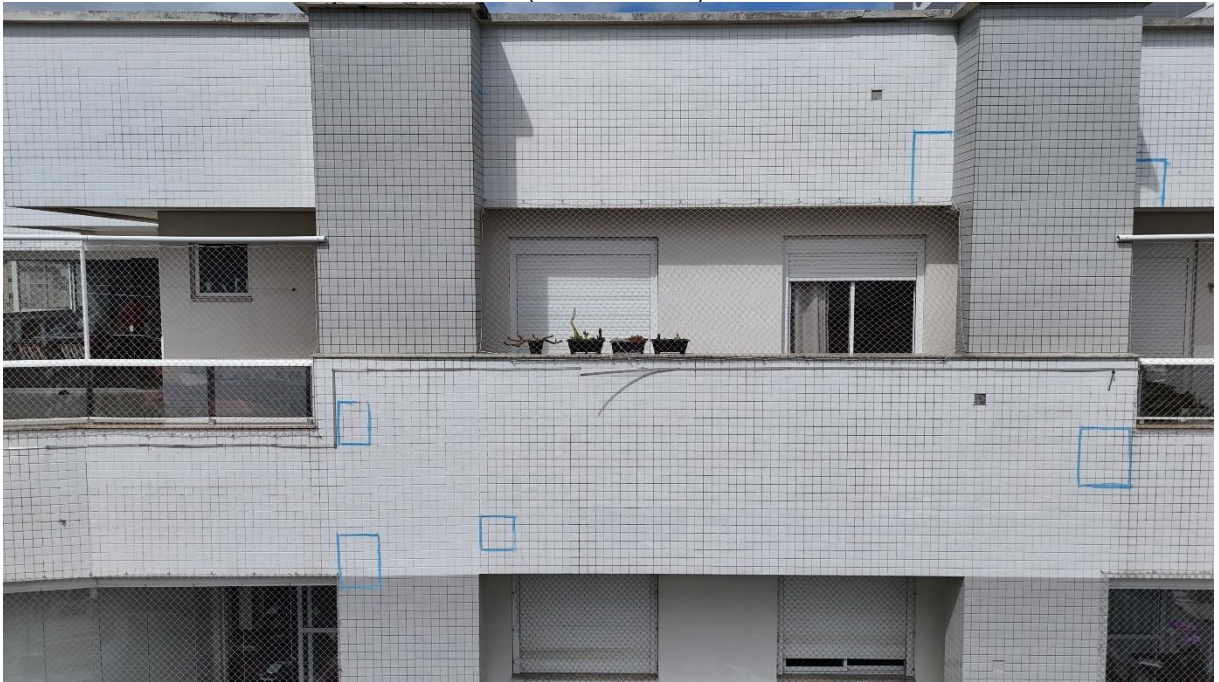
Figura 26 – Sinais de deterioração no rejunte, manchamentos e descolamento de haste do SPDA (fachada norte)

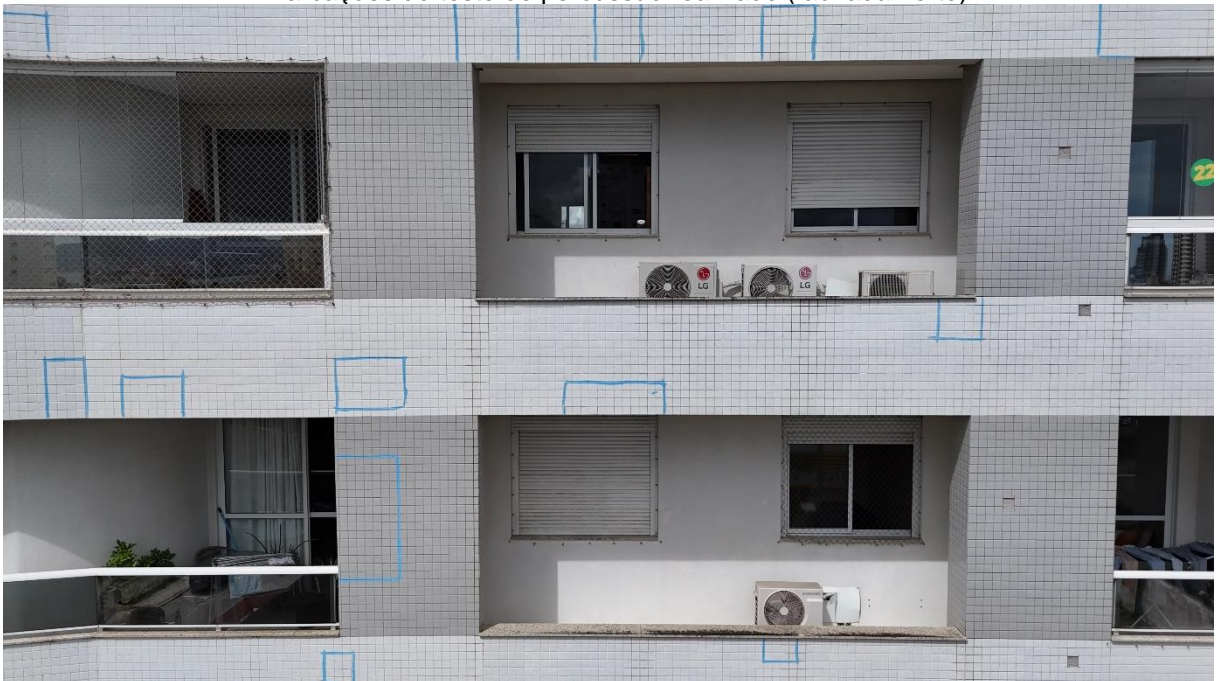
Figura 27 – Manchamentos nos revestimentos cerâmicos, deterioração dos rejuntos, bem como marcações do teste de percussão realizado (fachada norte)

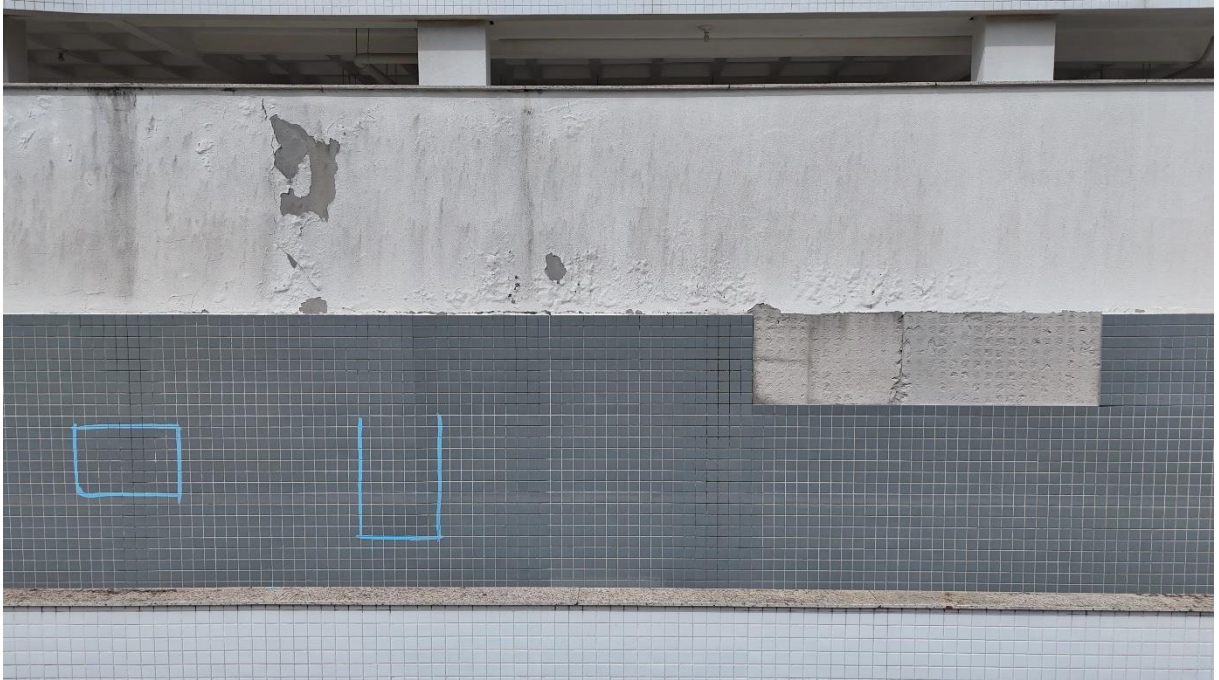
Figura 28 – Deterioração do rejunte, manchamentos e deslocamento do revestimento cerâmico (fachada norte).

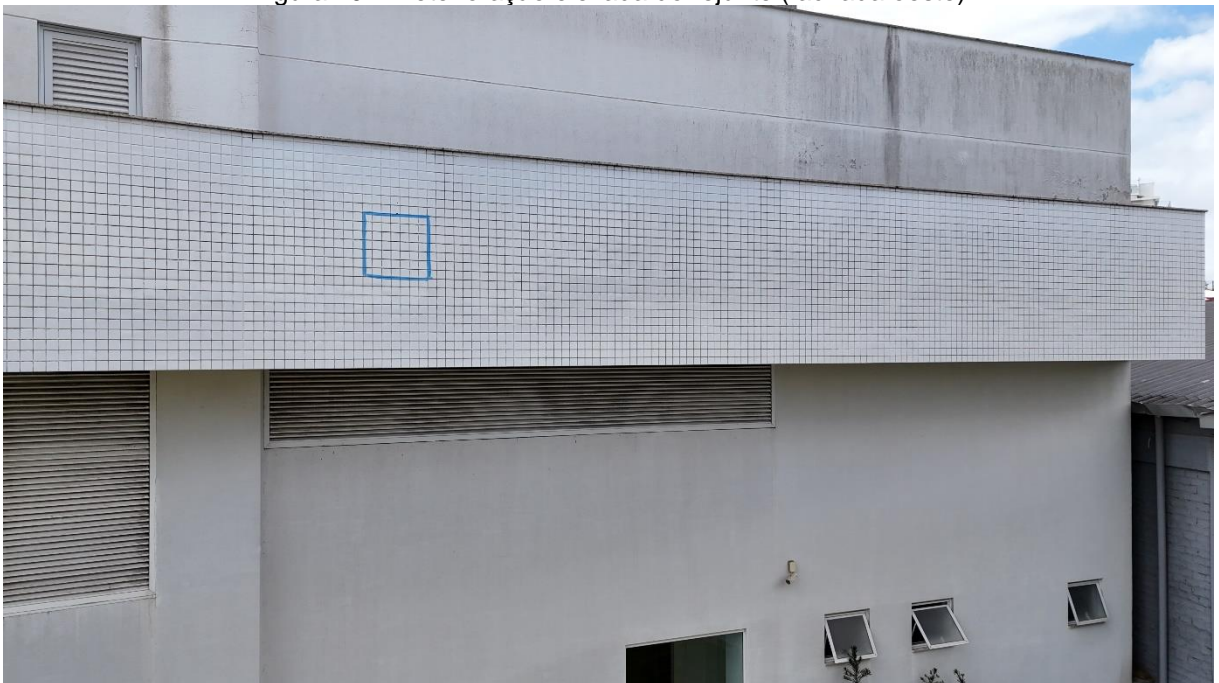
Figura 29 – Deterioração elevada do rejunte (fachada oeste)

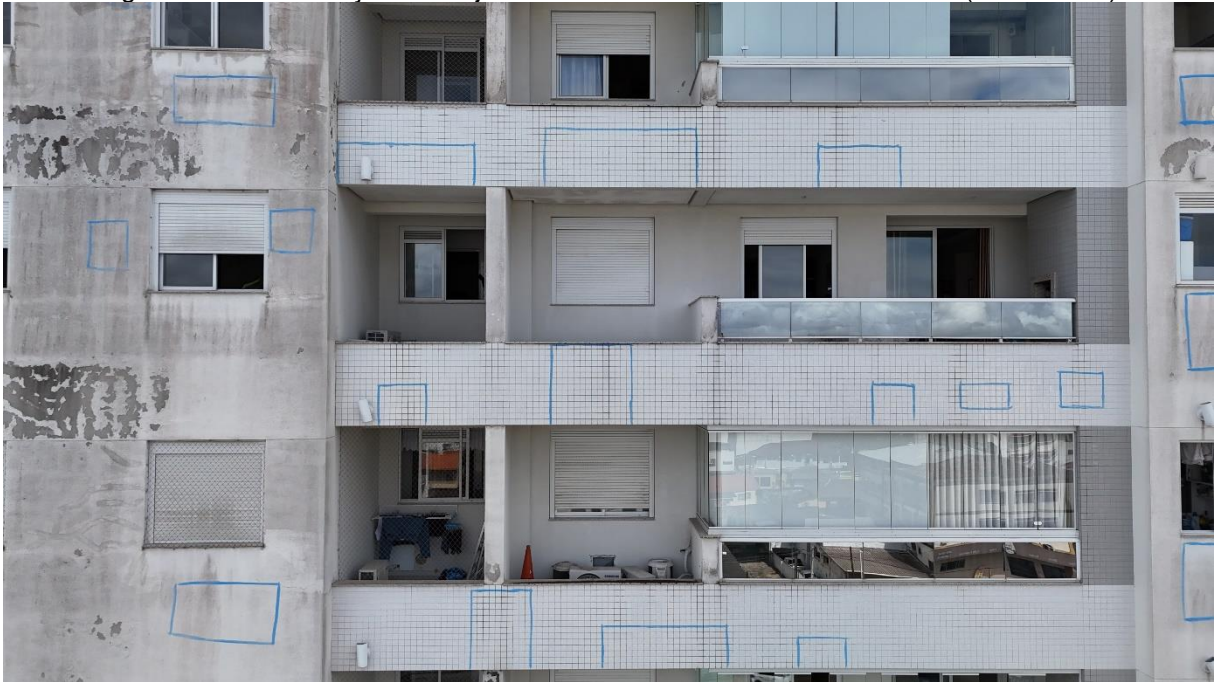
Figura 30 – Deterioração dos rejantes e manchamentos de escorrimento (fachada sul)

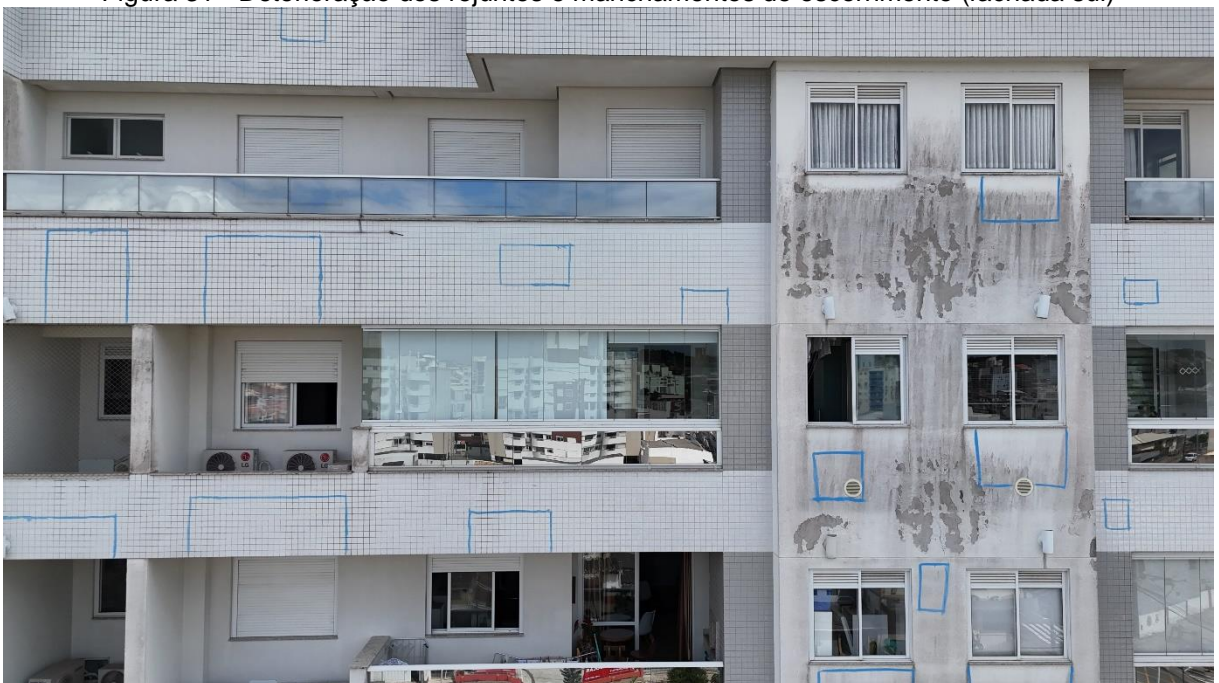
Figura 31 - Deterioração dos rejantes e manchamentos de escorrimento (fachada sul)

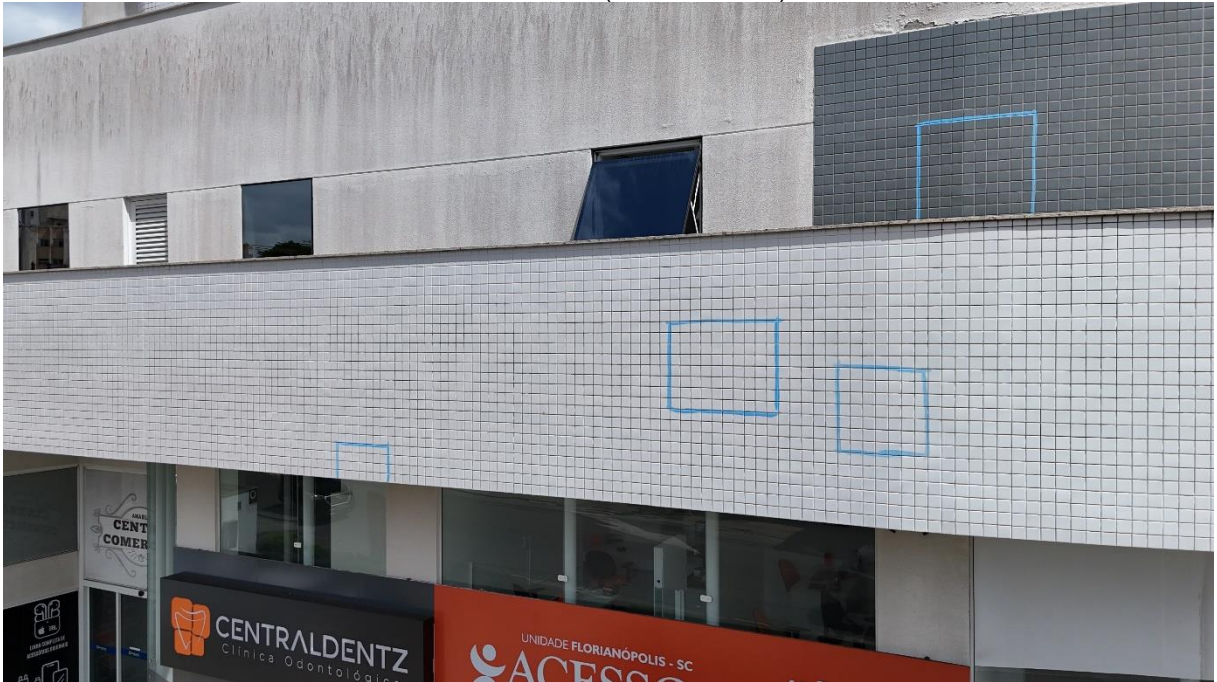
Figura 32 – Deterioração dos rejuntas, manchamentos, excesso de sujidades, bem como marcações de som cavo (fachada Leste)

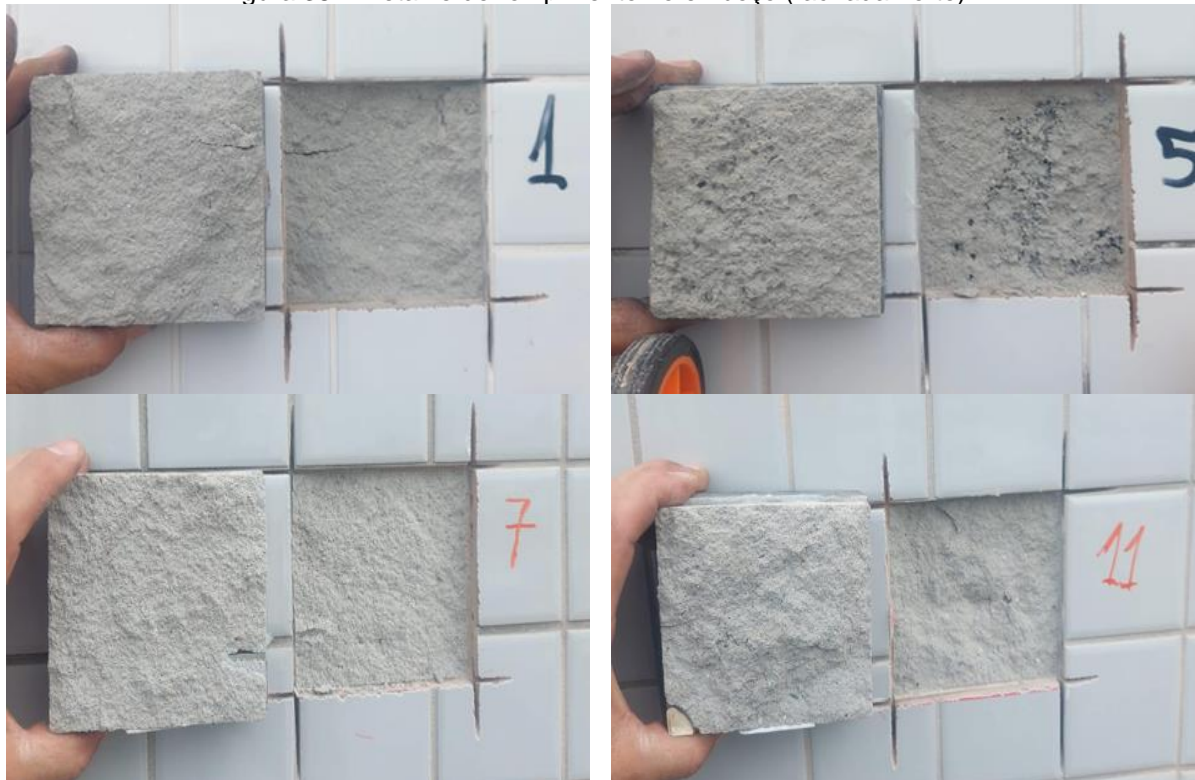
Figura 38 – Detalhe de rompimento no emboço (fachada norte).

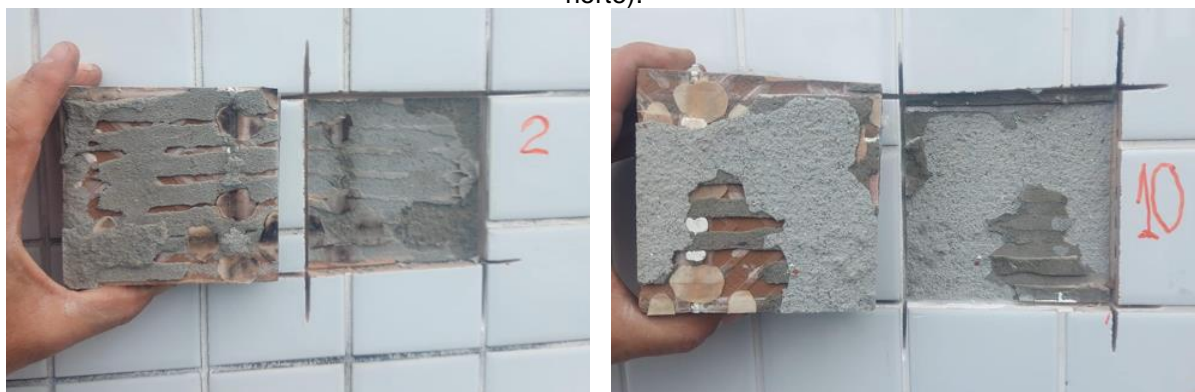
Figura 39 – Detalhe de rompimento entre argamassa colante/placa cerâmica e emboço (fachada norte).

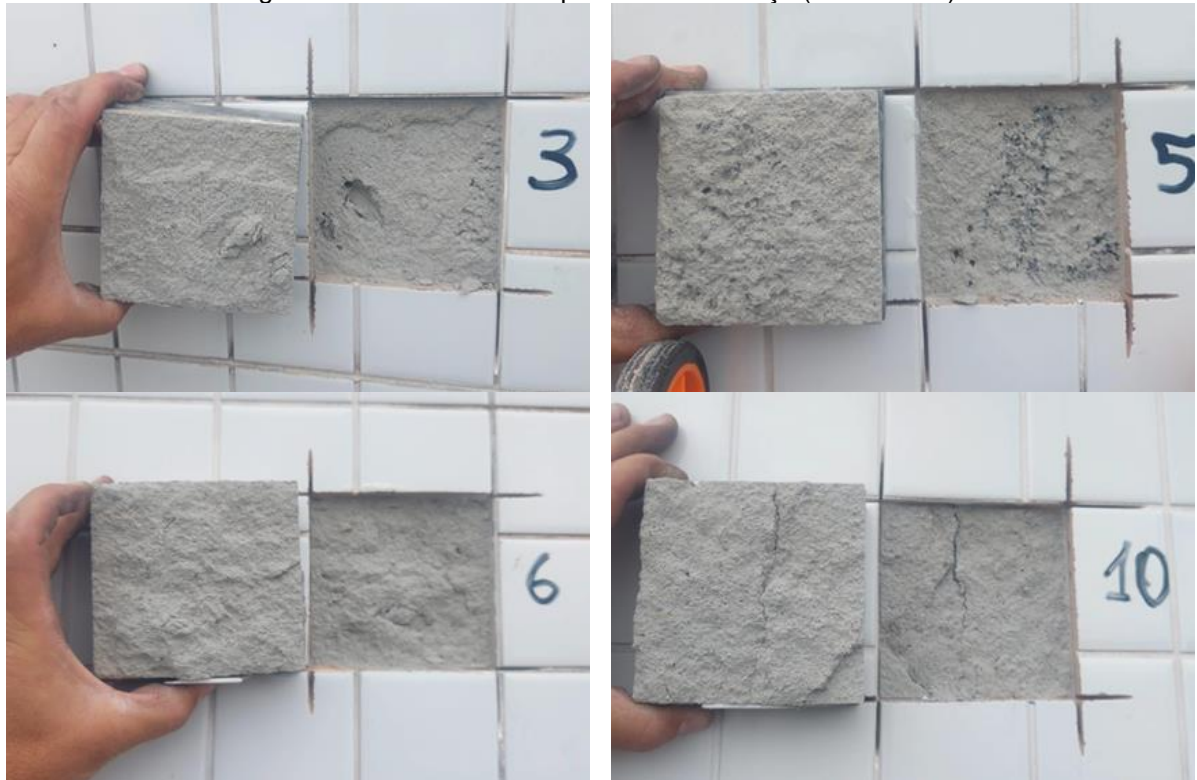
Figura 40 – Detalhe de rompimento no emboço (fachada sul)

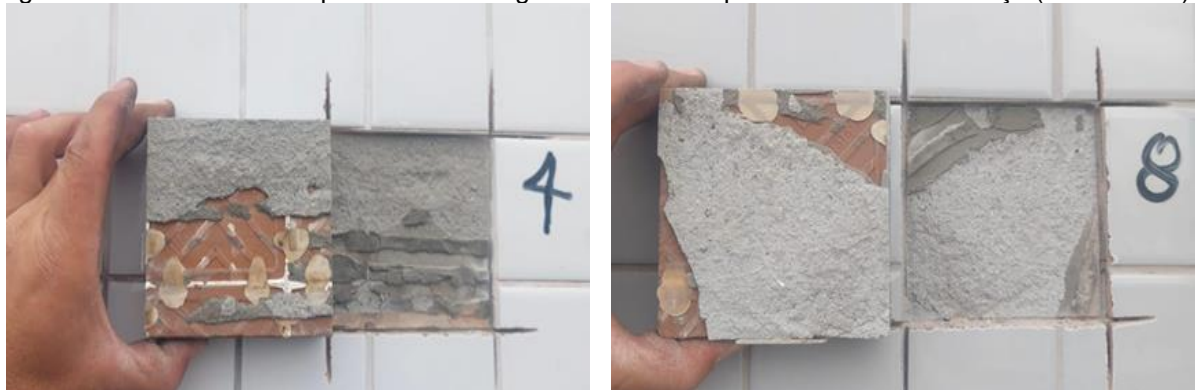
Figura 41 – Detalhe de rompimento entre argamassa colante/placa cerâmica e emboço (fachada sul).

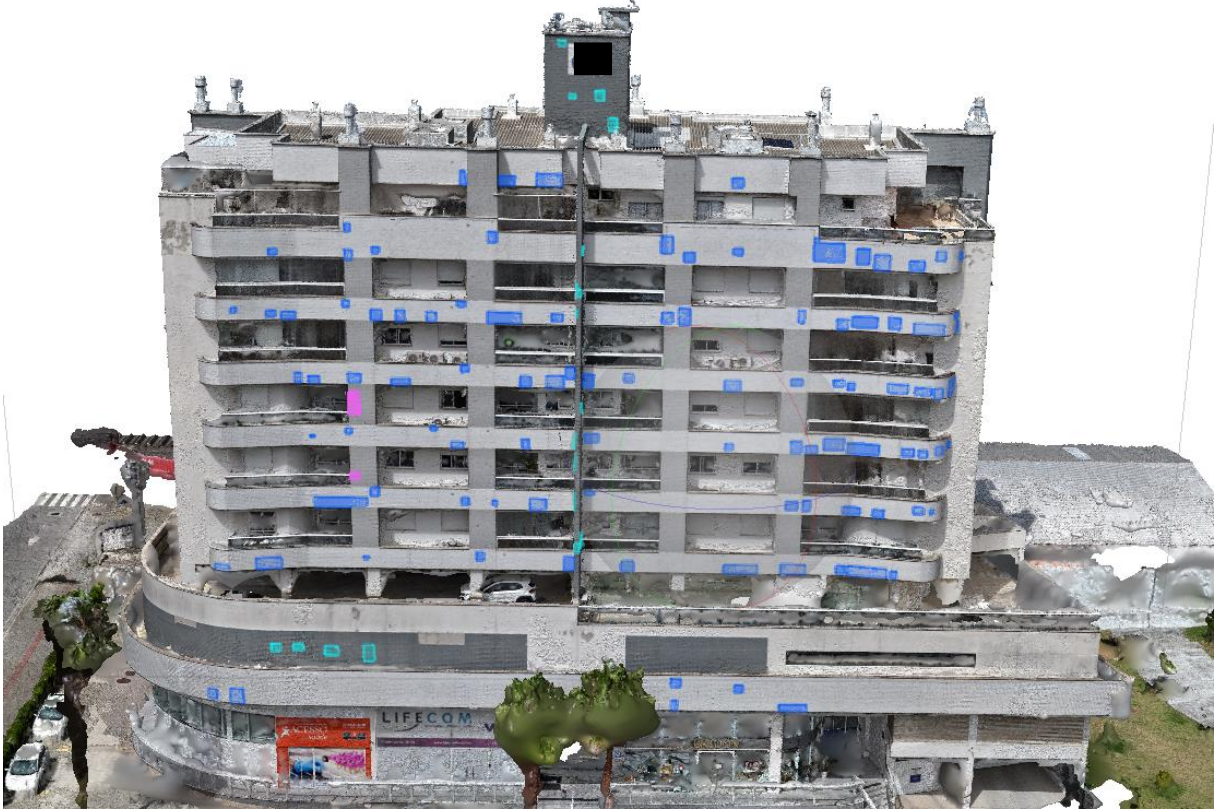
Figura 44 – Modelo 3D da edificação com as marcações com presença de som cavo (fachada norte)

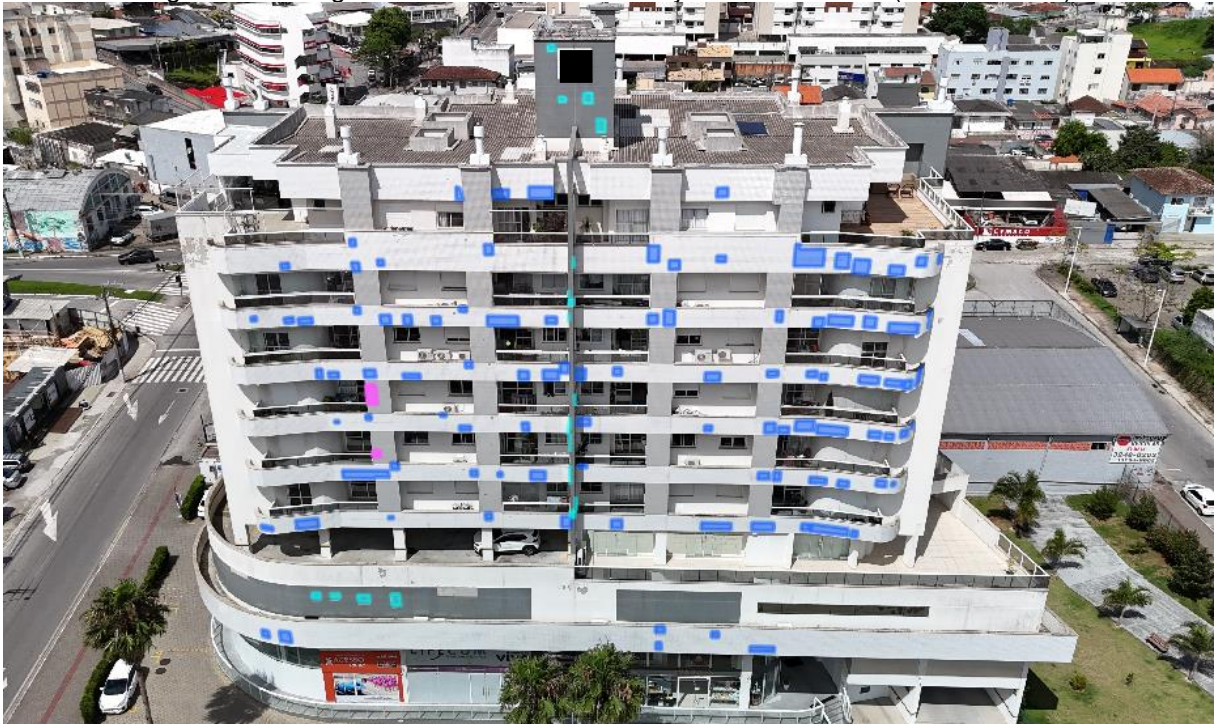
Figura 45 – Imagem de drone com as marcações de som cavo (fachada norte)

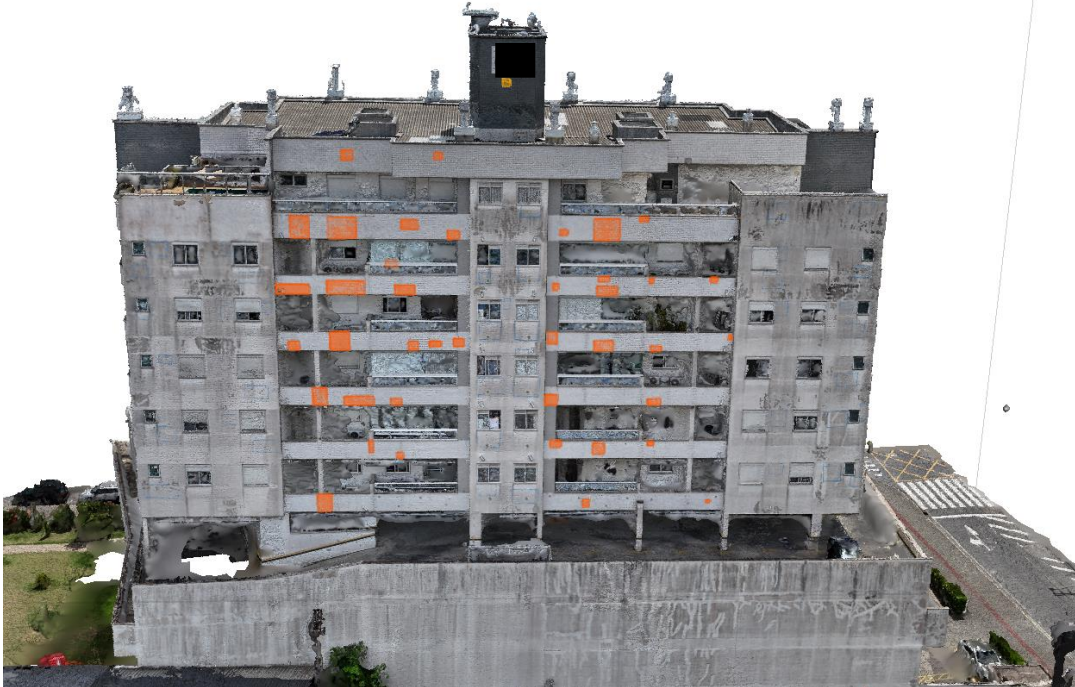
Figura 46 - Modelo 3D da edificação com as marcações com presença de som cavo (fachada sul)

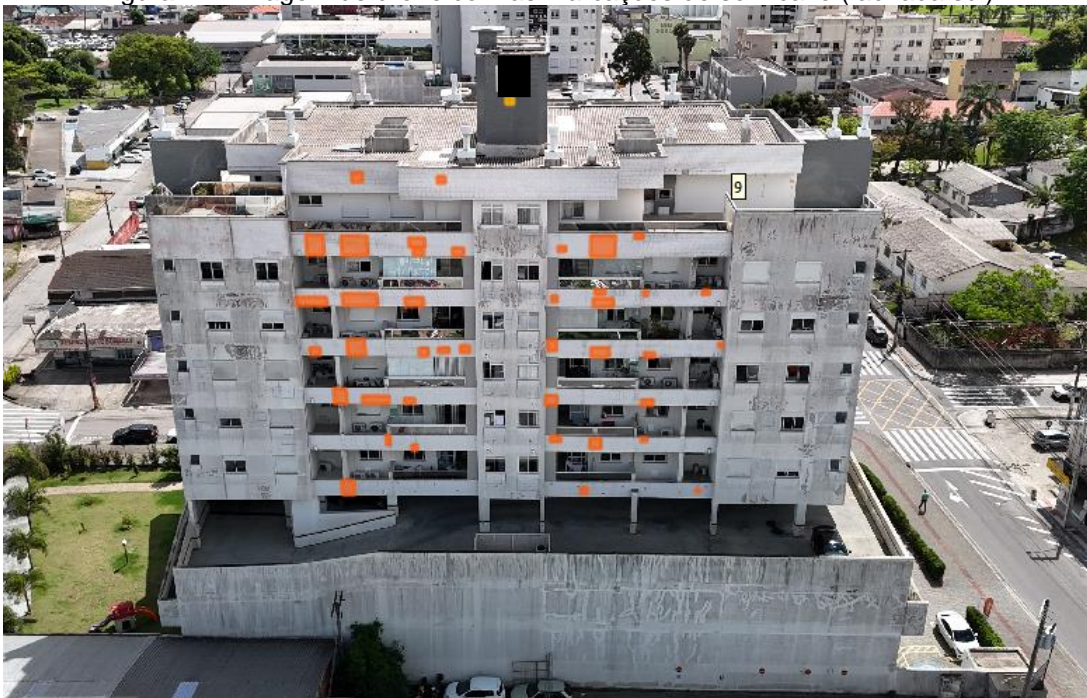
Figura 47 - Imagem de drone com as marcações de som cavo (fachada sul)

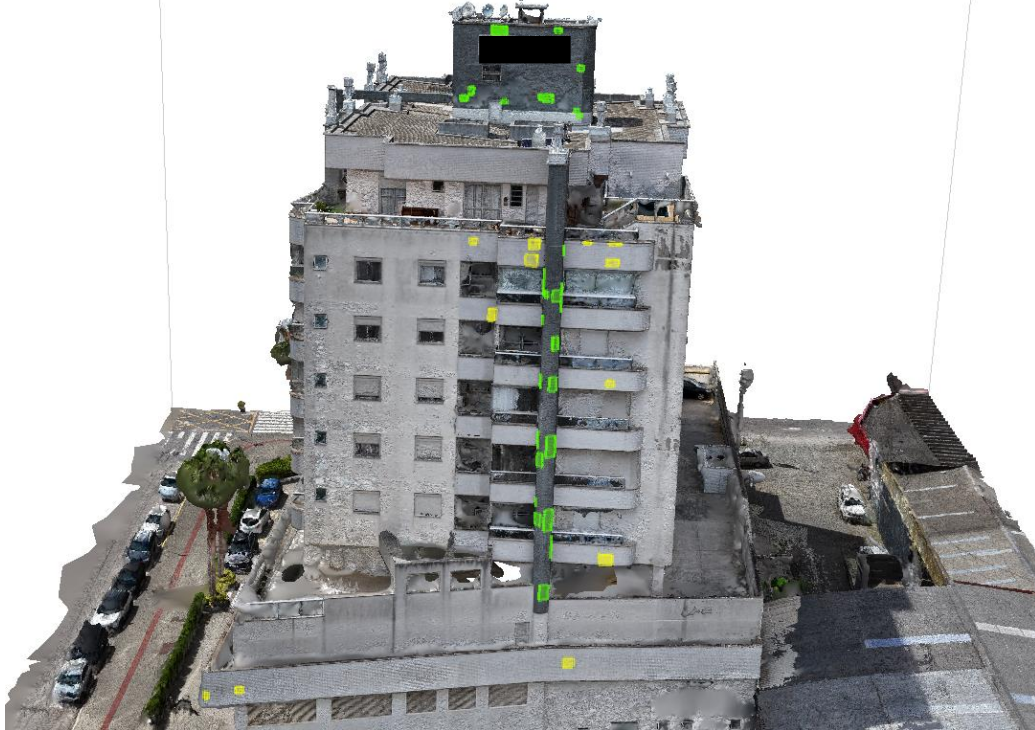
Figura 48 - Modelo 3D da edificação com as marcações com presença de som cavo (fachada oeste)

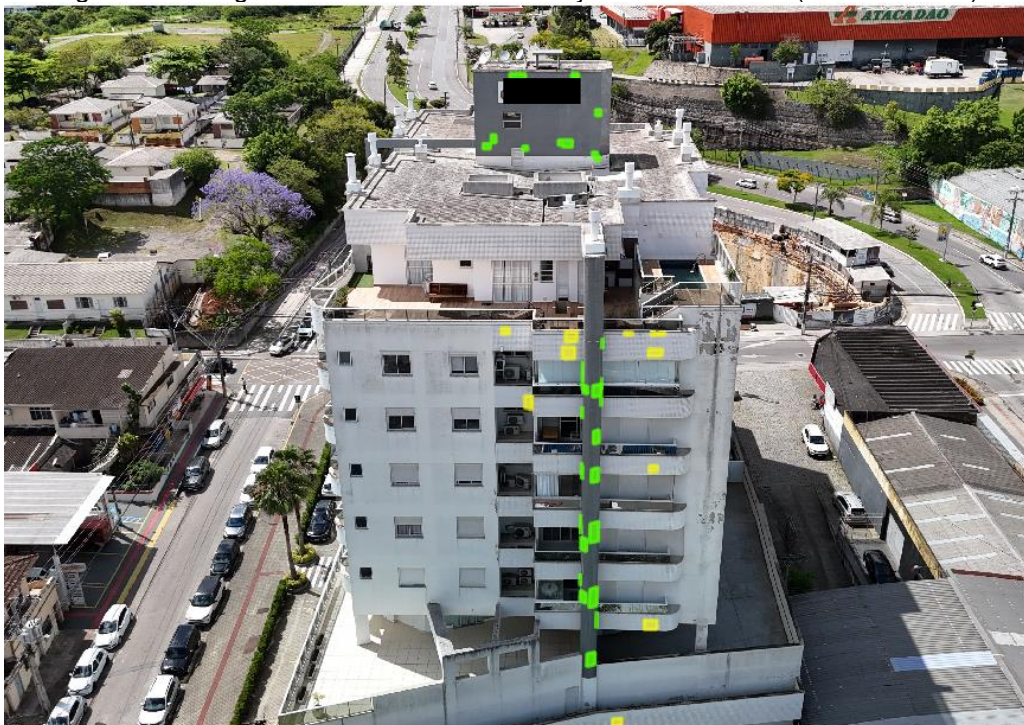
Figura 49 - Imagem de drone com as marcações de som cavo (fachada oeste)

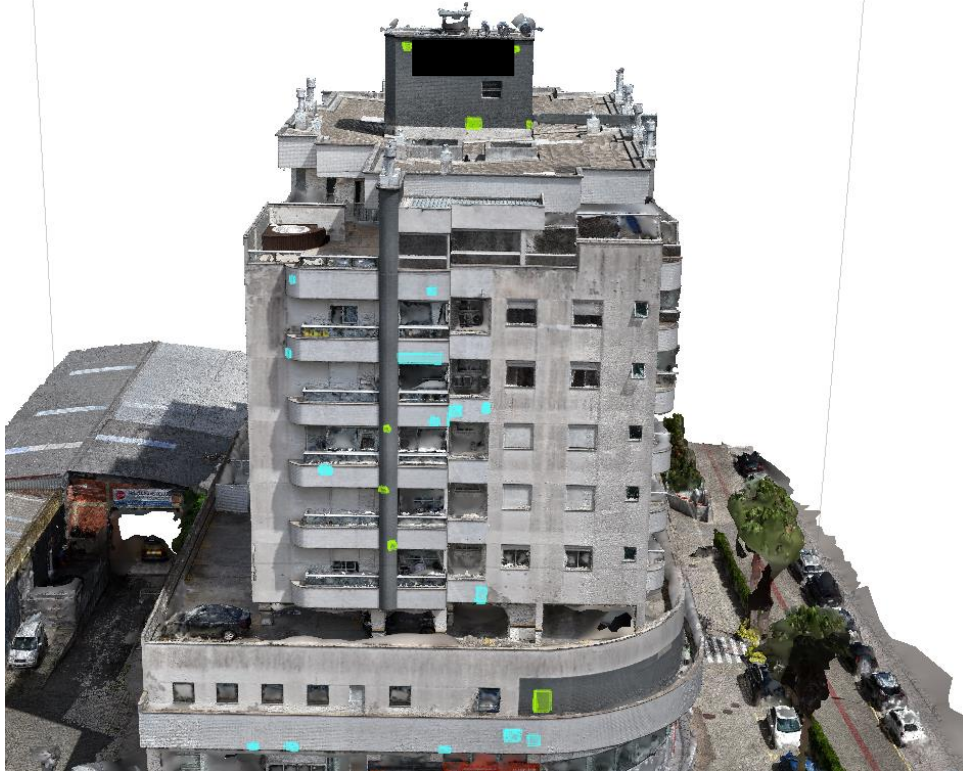
Figura 50 - Modelo 3D da edificação com as marcações com presença de som cavo (fachada leste)

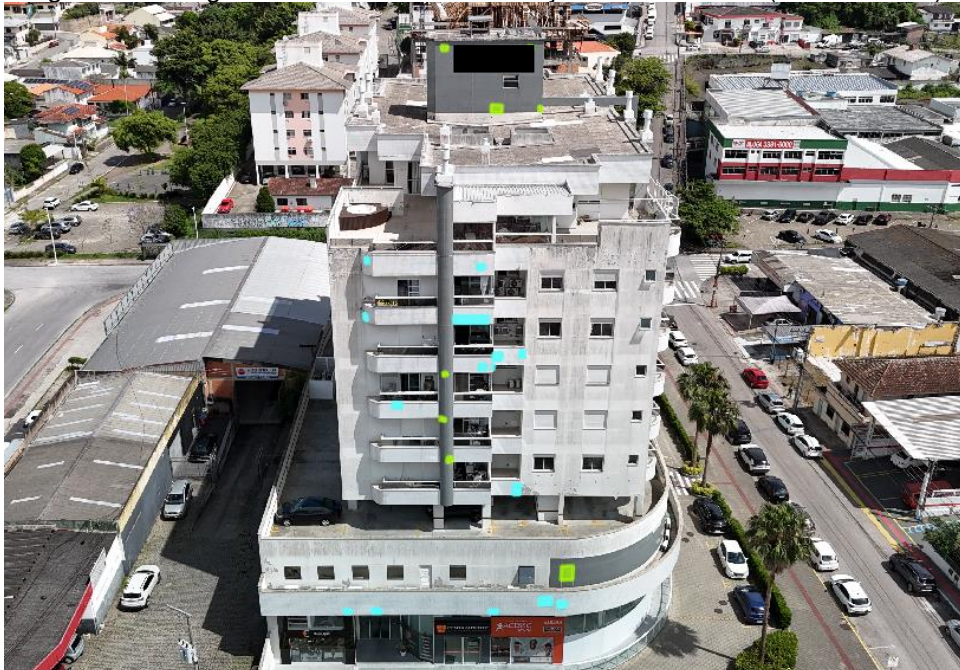
Figura 51 - Imagem de drone com as marcações de som cavo (fachada leste)
