**Análise da influência dos parâmetros microestruturais e metalúrgicos no
desgaste de coroas de transmissão de motocicletas**

Trabalho de Conclusão de Curso submetido ao curso de Graduação em Engenharia de Materiais do Centro Tecnológico da Universidade Federal de Santa Catarina como requisito parcial para a obtenção do título de Bacharela em Engenharia de Materiais.

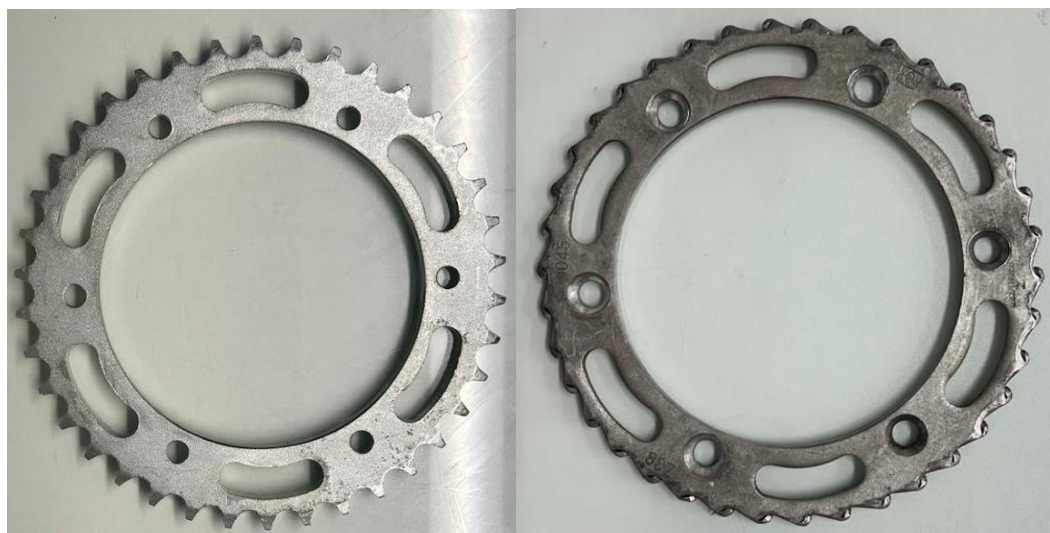
Figura 24 - Comparativo macroscópico da Amostra A: (a) estado inicial; (b) aspecto após o ensaio evidenciando perda de perfil no flanco.

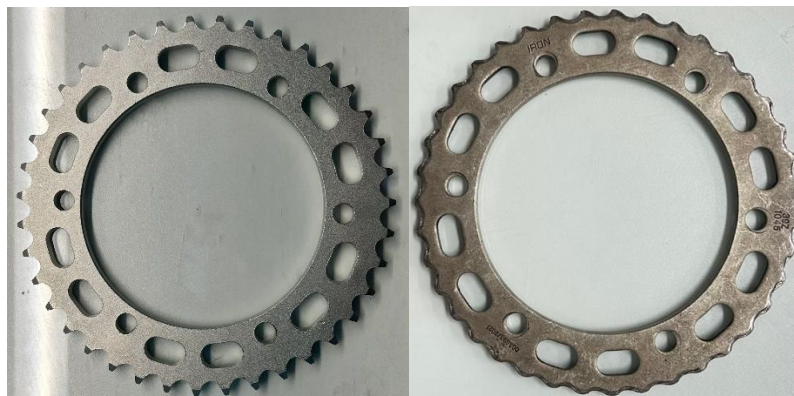
O colapso estrutural mais severo do grupo de estudo é evidenciado na comparação entre (a) e (b), da Figura 25, que são referentes à Amostra B. O confronto entre o estado inicial e final revela uma perda drástica da geometria evolvente com o surgimento de rebarbas laterais e um ganchamento pronunciado no topo dos dentes. Este estado de degradação macroscópica, visivelmente superior ao da Amostra A, justifica a interrupção prematura do ensaio e a consequente reprovação por incapacidade de manter a estabilidade dimensional necessária para a transmissão.

Figura 25 - Comparativo macroscópico da Amostra B: (a) estado inicial; (b) aspecto após o ensaio com severa deformação plástica e rebarbas superficiais.

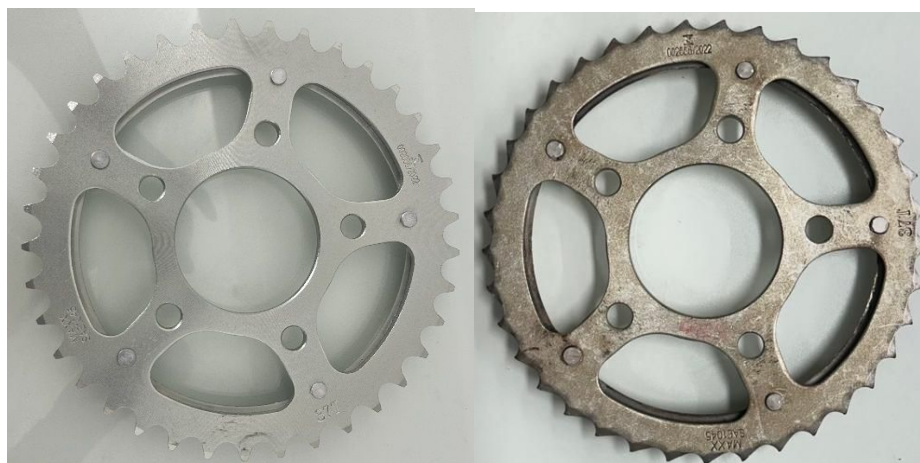
Figura 26 - Comparativo macroscópico da Amostra C: (a) estado inicial; (b) aspecto após o ensaio apresentando irregularidades geométricas e perda de simetria.

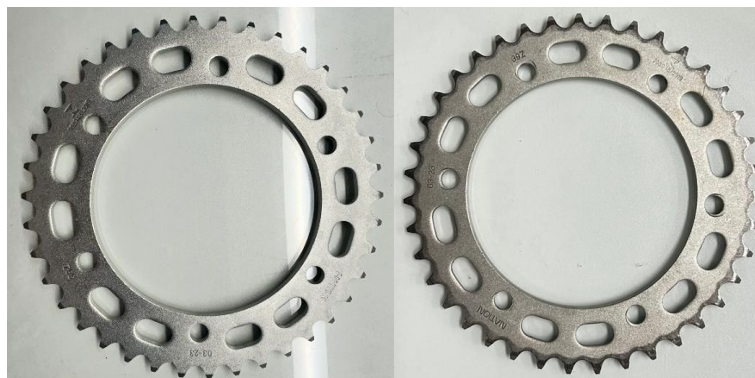
Figura 27 - Comparativo macroscópico da Amostra D: (a) estado inicial; (b) aspecto após 3.000.000 de ciclos com perfil geométrico preservado.

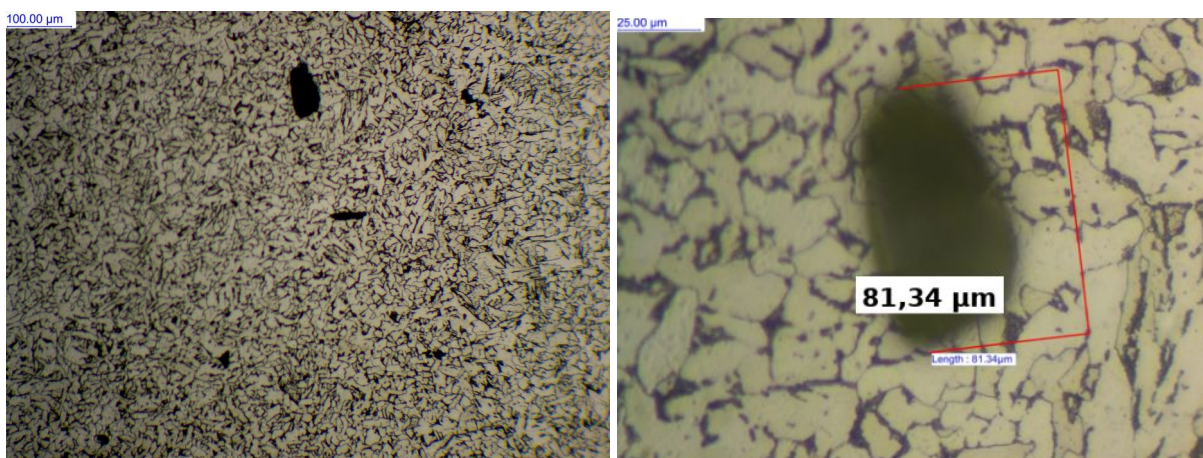
Figura 32 - Análise de integridade estrutural do núcleo da Amostra A: (a) presença de porosidades e vazios (200x); (b) detalhamento do poro como concentrador de tensão (500x).

No aumento de 200x, mostrada na Figura 32 (a), observou-se a distribuição dessas discontinuidades que se tornam ainda mais evidentes quando analisadas em maior magnitude. O detalhamento em 500x, na Figura 32 (b), revela que essas porosidades atuam como potentes concentradores de tensão microscópicas na matriz ferrítico-perlítica. Sob um regime de carregamento dinâmico, como o exigido no ensaio de 3 milhões de ciclos, essas cavidades facilitam a nucleação e propagação de microtrincas internas, fragilizando a coesão metálica e reduzindo drasticamente a resistência à fadiga do componente.

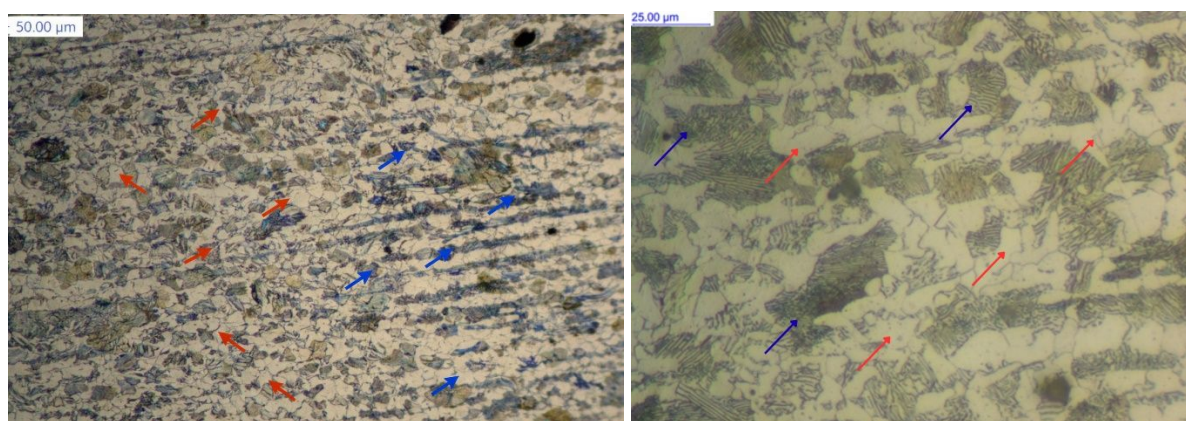
Figura 34 - Micrografia do núcleo da Amostra B: (a) visão geral a 200x evidenciando o bandamento e direcionalidade (setas azuis para perlita e vermelhas para ferrita); (b) detalhamento a 500x.

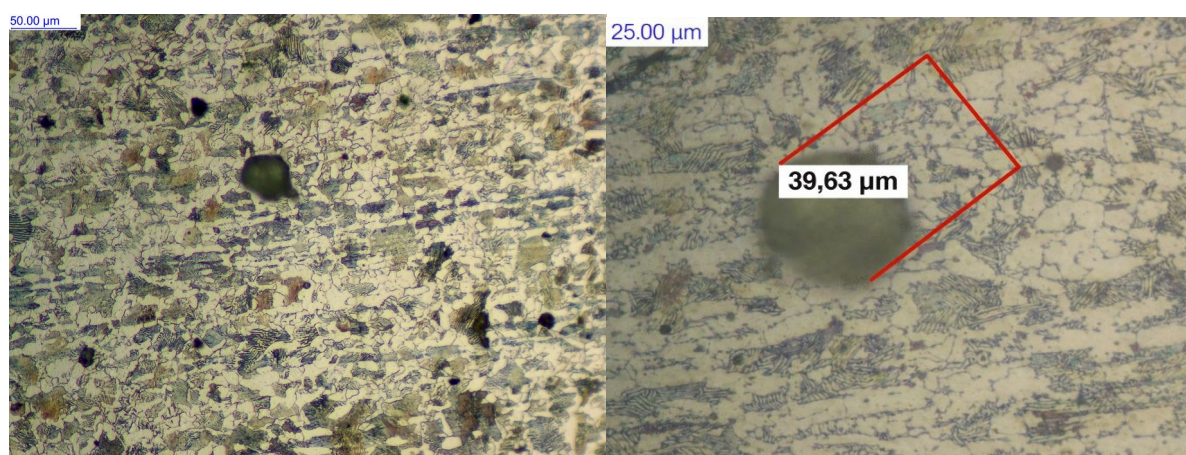
Figura 35 - Análise de integridade estrutural da Amostra B: (a) presença de porosidades no núcleo (200x); (b) detalhamento e medição dimensional do poro atingindo 39,63 μm (500x).

Embora não tenha sido realizado um levantamento estatístico para determinar a média e o desvio padrão do percentual de defeitos em toda a liga, a detecção pontual de porosidades com dimensões próximas a 40 μm é tecnicamente relevante. Essas descontinuidades atuam como severos concentradores de tensão internos que, sob solicitações cíclicas de torque ($60 \pm 6 \text{ N}\cdot\text{m}$), reduzem a seção transversal efetiva do dente e funcionam como sítios preferenciais para a iniciação de trincas por fadiga.

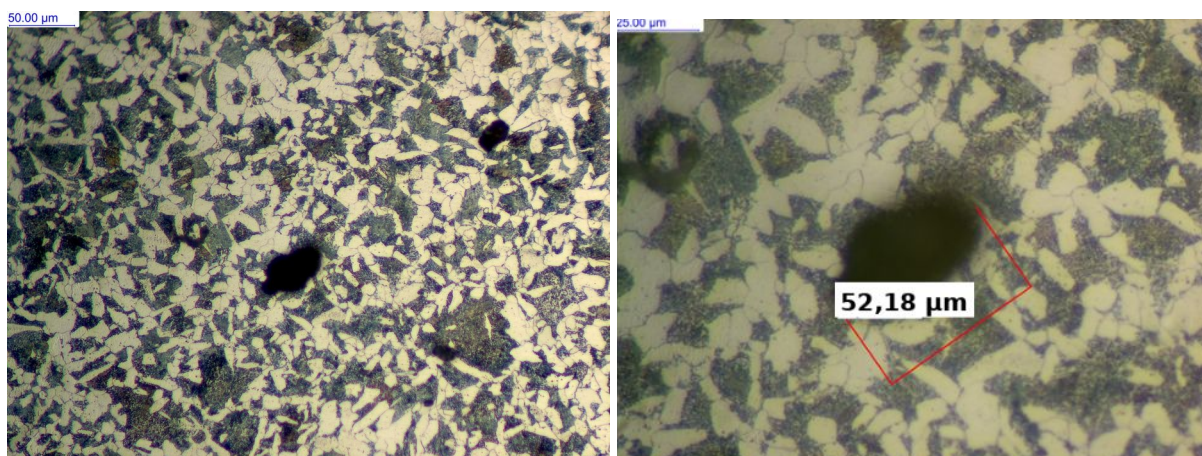
Figura 40 - Análise de integridade na raiz da Amostra C: (a) porosidade detectada no fundo do dente (200x); (b) detalhamento da interrupção das lamelas de perlita pelo poro (500x).

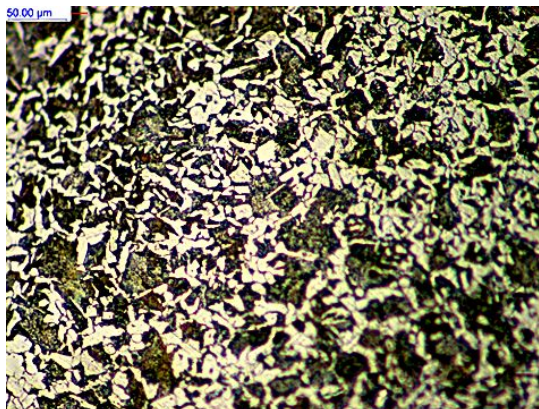
Figura 44 - Fundo do Dente da Amostra D – 200x.

No fundo do dente, região de máxima tração, a microestrutura também se manteve íntegra e puramente ferrítico-perlítica, como mostra a Figura 44.

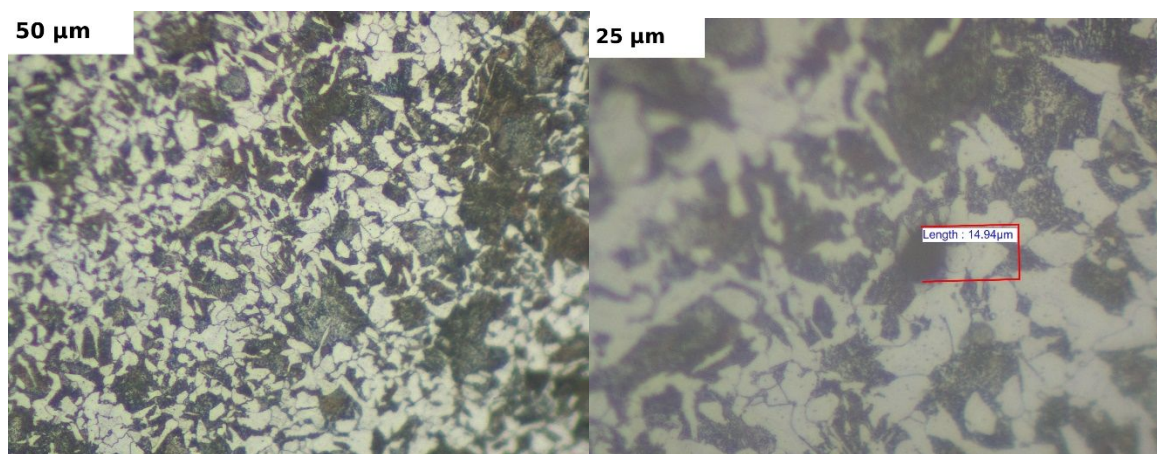
Figura 45- Análise de integridade na raiz da Amostra D: (a) porosidade detectada no fundo do dente (200x); (b) detalhamento do poro (500x).

Esse valor, significativamente inferior aos observados nas demais amostras, indica um melhor controle no processo de fabricação do aço. Devido às suas dimensões reduzidas, aliadas à conformidade do teor de carbono, garantiu-se a integridade necessária para que o componente suportasse os 3.000.000 de ciclos sem a nucleação de trincas ou deformações plásticas severas. Essa homogeneidade microestrutural reforça que a qualidade de fabricação do metal-base, isenta de vazios térmicos ou de conformação, é um fator determinante para a confiabilidade do conjunto de transmissão sob regime de carga.
