**MANIFESTAÇÕES PATOLÓGICAS EM REVESTIMENTOS  
CERÂMICOS DE FACHADA EM TRÊS ESTUDOS DE CASO  
NA CIDADE DE BALNEÁRIO CAMBORIÚ**

**Marcos de Almeida Luz**

**Dissertação apresentada ao Curso de Pós-  
graduação em Arquitetura e Urbanismo da  
Universidade Federal de Santa Catarina para a  
obtenção do título de Mestre em Arquitetura.**

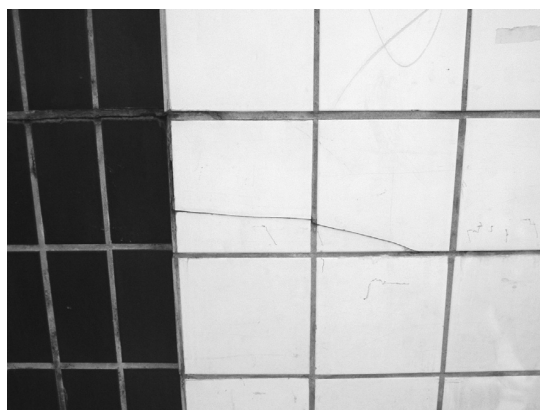
Figura 4.5: Trinca em placa cerâmica de fachada

A trinca, definida por SABBATINI, BARROS (1990) quando ocorre na placa cerâmica, é a ruptura total do corpo cerâmico em duas ou mais partes após a sua fixação, cuja abertura possui dimensões superiores a 0,5 mm, como pode ser observado na figura 4.5.

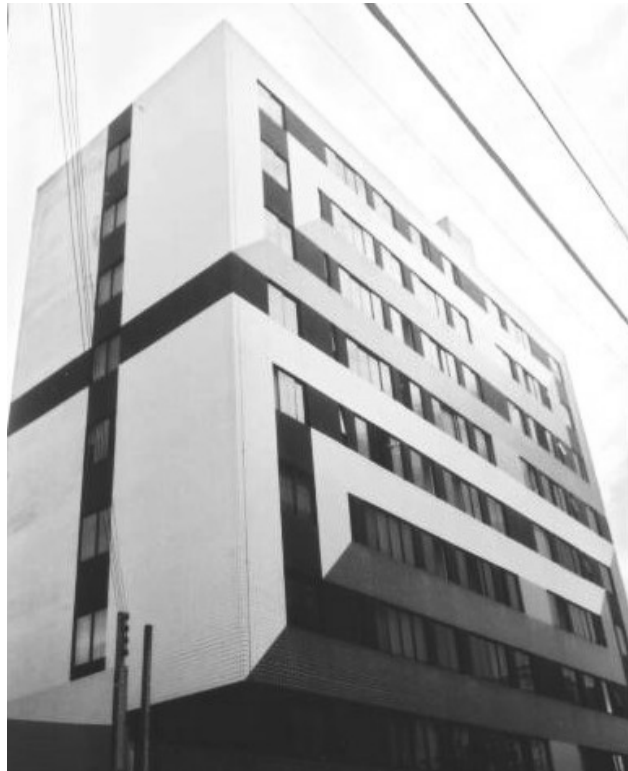
Figura 5.10: Ausência de juntas de movimentação

Não há presença de juntas de movimentação horizontais ou verticais em nenhum ponto do sistema de revestimento cerâmico de fachada, como pode ser observado na figura 5.10.

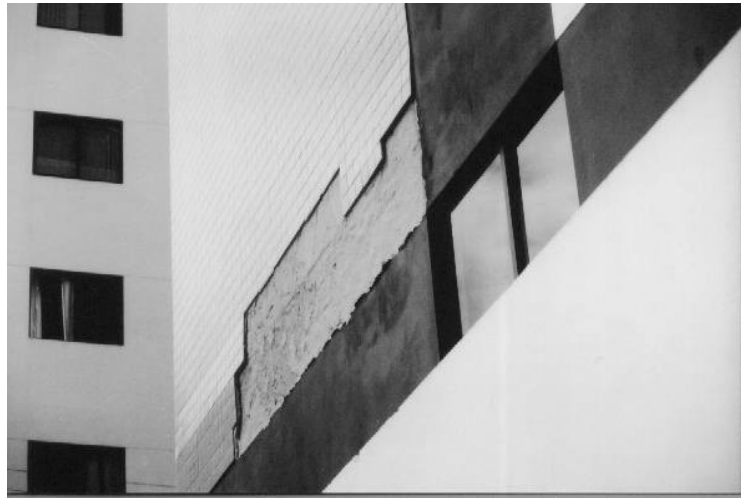
Figura 5.11: Destacamento de placas cerâmicas

Foi observada desagregação do substrato (esfarelamento do emboço). As fissuras em grande parte no revestimento de argamassa e pintura das fachadas eram visíveis. A manifestação patológica mais presente e de maior gravidade era o destacamento das placas cerâmicas das fachadas, principalmente nas fachadas nordeste e sudoeste. Na figura 5.11 pode ser observado o destacamento das placas cerâmicas, mais acentuado sobre a estrutura de concreto (viga).

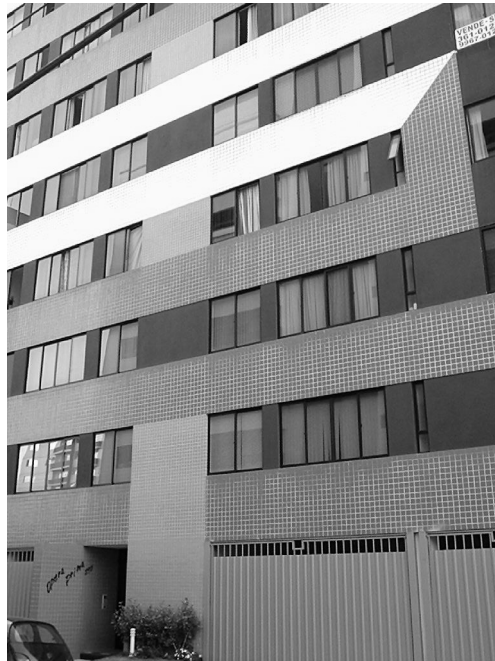
Figura 5.12: Manchas nos rejuntas

Muitas manchas puderam ser observadas nas fachadas. Em diversos pontos, o rejuntamento apresentava perda de cor e manchamento, como pode ser observado na figura 5.12.

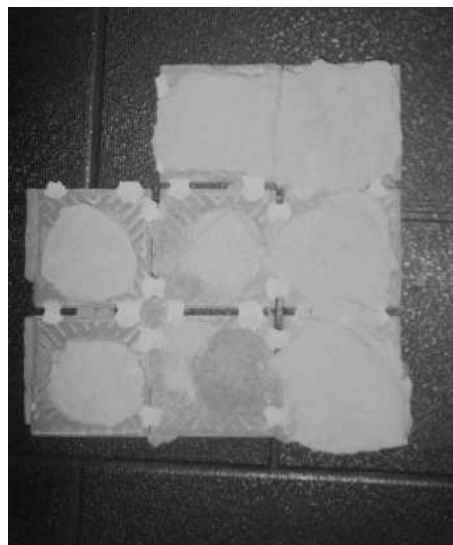
Figura 5.13: Verso da placa destacada

Nas peças destacadas, a argamassa não recobria 100% do tardo. Em várias placas cerâmicas que destacaram, existia a presença de parte da camada de emboço, como pode ser observado na figura 5.13.

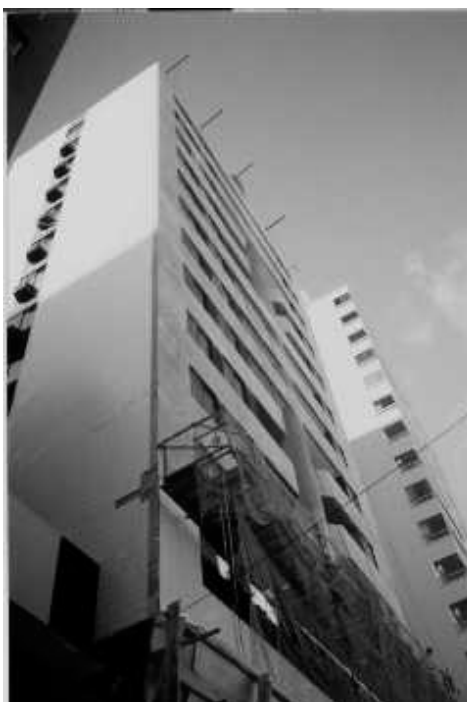
Figura 5.19: Ausência de juntas de movimentação

Conforme verificação em obra, não foram detectadas juntas de movimentação horizontais ou verticais. Na figura 5.19 pode-se observar a inexistência de juntas de movimentação.

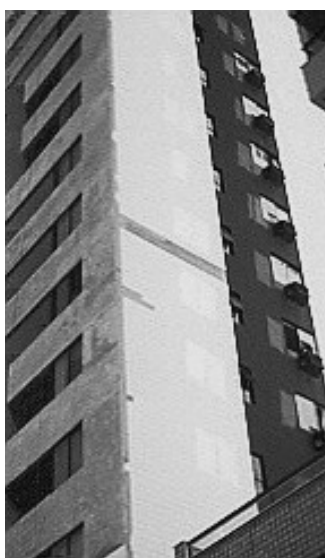
Figura 5.20: Destacamento de placas cerâmicas

A manifestação patológica mais presente e de maior gravidade era o destacamento das placas cerâmicas nas fachadas nordeste, noroeste e sudoeste, como se pode observar na figura 5.20. Os primeiros destacamentos ocorreram, segundo o engenheiro responsável, no ano 1999, nas fachadas sudoeste e nordeste. De acordo com o engenheiro e observado em obra, os destacamentos das placas cerâmicas apresentavam-se de forma mais intensa sobre os elementos estruturais de concreto.

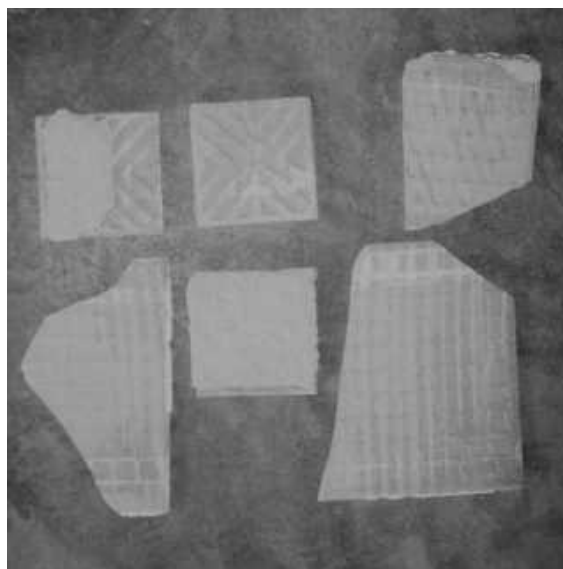
Figura 5.21: Verso das placas cerâmicas destacadas

Muitas manchas puderam ser observadas nas fachadas. Em várias placas cerâmicas que destacaram, não existiam vestígios de argamassa adesiva. Em outras placas cerâmicas foi verificada a presença de marcas de cordões da argamassa adesiva, como pode ser observado na figura 5.21.

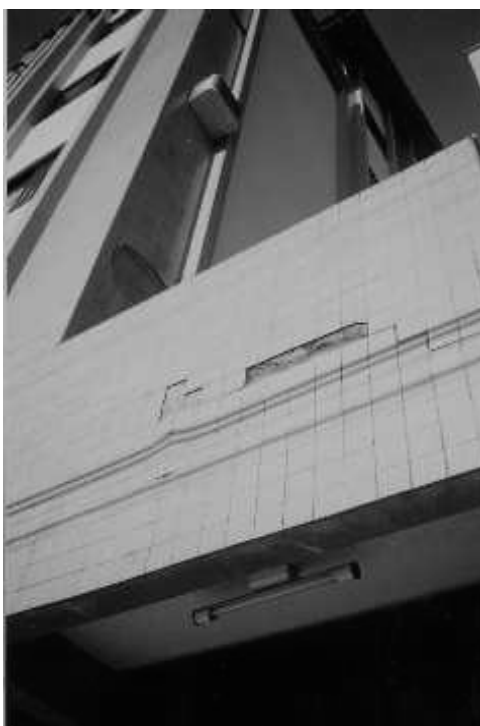
Figura 5.27: Destacamento de placas cerâmicas

De acordo com o engenheiro e observado em obra, os destacamentos das placas cerâmicas se apresentavam de forma mais intensa sobre os elementos das estruturas de concreto, como pode ser constatado na figura 5.27. Nas placas cerâmicas que destacaram, não existiam vestígios de argamassa de emboço.
