# **PRESERVAÇÃO AUDIOVISUAL: UM EXEMPLO**

Vítor El Hayek Rocha Pitta de Araújo

Trabalho de Conclusão de Curso -  
Cinema UFSC - 2024  
Memorial descritivo

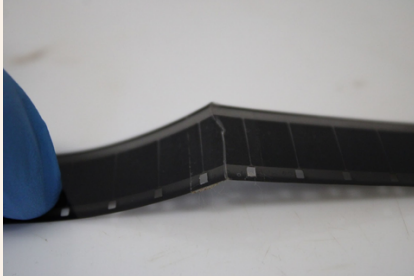
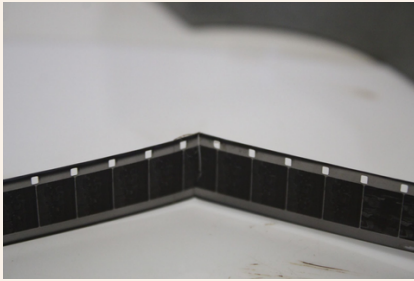
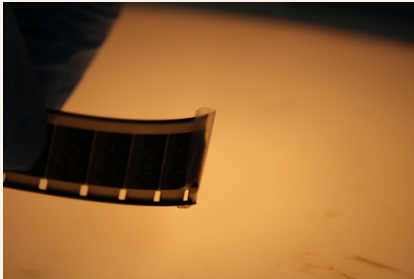
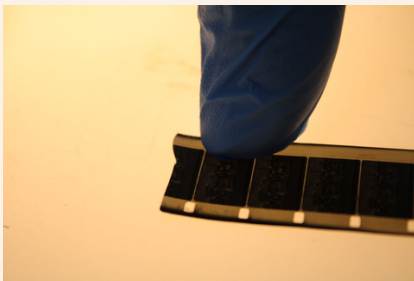
Emenda "A" antes

- As emendas "A" e "B", respectivamente localizadas aproximadamente a 5 e 6 metros do final do rolo, eram feitas do que suspeita ser fita durex comum no lado da película com emulsão, embora respeitassem ligeiramente a distância entre perfurações, havia uma mínima diferença de cerca de meio milímetro, a qual verificou-se através do gabarito de perfurações da coladeira, a aproximação entre trechos não era ideal e as emendas se apresentavam frágeis, o que poderia causar o rompimento ou alargamento durante o processo de projeção e telecinagem, e por isso foram desmontadas e refeitas com fita especial para película, reforçando em ambos os lados do filme agora sim de acordo com a métrica correta do gabarito de distâncias entre perfurações ("pitch").

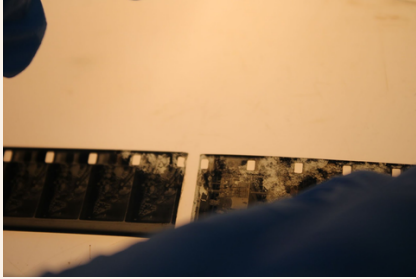
**Emenda “C” antes**

- As emendas "C", "E" e "F", respectivamente localizadas aproximadamente a 10, 20 e 20,5 metros do final do rolo, sendo a distância entre as emendas "E" e "F" apenas 48 fotogramas, apresentam uma troca de assunto entre trechos já que trata-se de um negativo montado, ou seja, que possui trechos editados, no caso um pequeno trecho de aproximadamente 2 segundos, e eram feitas com cola cimento de forma deficiente pois não apenas não respeitavam a distância entre perfurações mas os trechos do filme estavam desalinhados tanto na vertical quanto na horizontal resultando em uma perfuração milimetricamente menor onde estavam

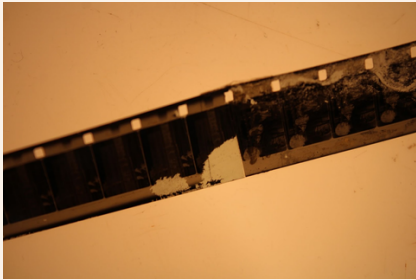
**Emenda “D” antes**

- A emenda "D", localizada aproximadamente entre 15 e 20 metros do final do rolo, também apresenta troca de assunto e é outra emenda feita com fita durex porém, ela se apresentava íntegra e resistente, respeitando a distância entre perfurações, e por isso foi considerado desnecessário refazê-la, sendo mantida como estava. Adicionalmente, é nesta emenda que se percebe uma perda em diagonal do fotograma no lado oposto do ataque dos fungos e que não continua ao fotograma na outra ponta da emenda, o que pode evidenciar que essa perda ocorreu antes da doação ao MIS-SC por estar do lado oposto da infestação de fungos.

Não foi refeita pois se apresentava íntegra e as perfurações respeitavam o espaçamento.

- a proximadamente 15m a 20m do final de rolo, há uma emenda com fita que está boa e as distâncias das perfurações respeitada;; porém, existe uma perda em diagonal de aproximadamente metade do fotograma totalmente ausente, e essa perda está no lado oposto da perda for fungos, o que evidencia provavelmente que o filme já deu entrada com problemas de conservação, ou danos quando da montagem original do filme;
- a perda está somente em um lado da emenda, sendo que não continua no restante, o que também pode evidenciar que quando da montagem houve perda ou raspagem do trecho;
