**UNIVERSIDADE FEDERAL DE SANTA CATARINA
DEPARTAMENTO DE ENGENHARIA MECÂNICA
PROGRAMA DE PÓS-GRADUAÇÃO EM ENGENHARIA
MECÂNICA**

**TORNEAMENTO EM ALTA VELOCIDADE DO FERRO
FUNDIDO CINZENTO FC 250 COM FERRAMENTA DE
NITRETO DE SILÍCIO**

Dissertação submetida ao Programa de Pós-graduação da Universidade Federal de Santa Catarina para a obtenção do Grau de Mestre em Engenharia Mecânica.

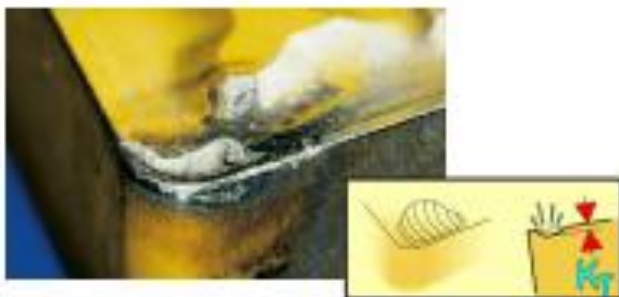
Figura 4.4 - Desgaste de cratera na face da ferramenta.

mesma com o cavaco. A cratera é caracterizada pela sua profundidade KT e pela distância KM do centro da cratera ao gume. O colapso da ferramenta pode dar-se pela cratera, pelo desgaste de flanco ou pelo efeito combinado. (Figura 4.4).

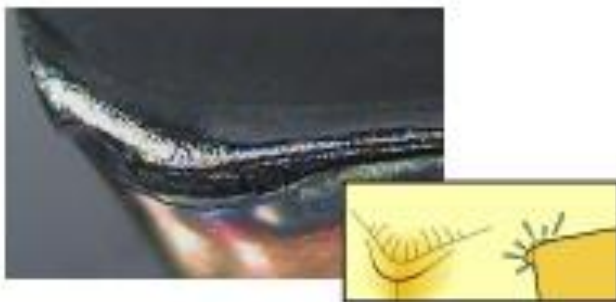
Figura 4.5 - Deformação plástica na região da quina da ferramenta.

- c) **Deformação plástica do gume de corte:** acontece quando a pressão aplicada à quina da ferramenta, somada à alta temperatura, gera deformação plástica do gume de corte, que toma uma forma bem típica, conforme mostrado na Figura 4.5.

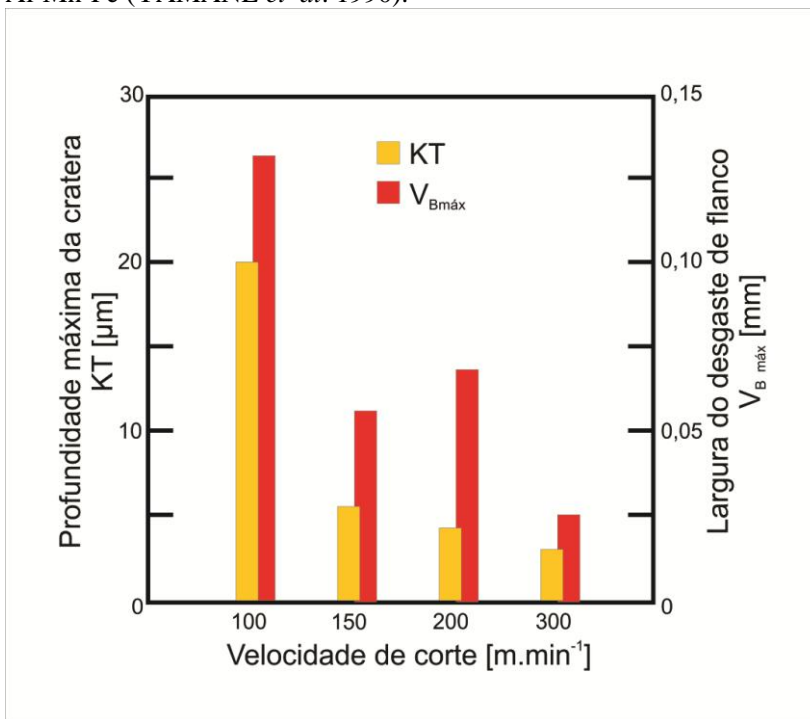
Figura 6.5 - Influência da velocidade de corte no desgaste da ferramenta de Si_3N_4 no torneamento do ferro fundido FC 250 ($f = 0,21$ mm; $a_p = 1$ mm; $t = 10$ min).

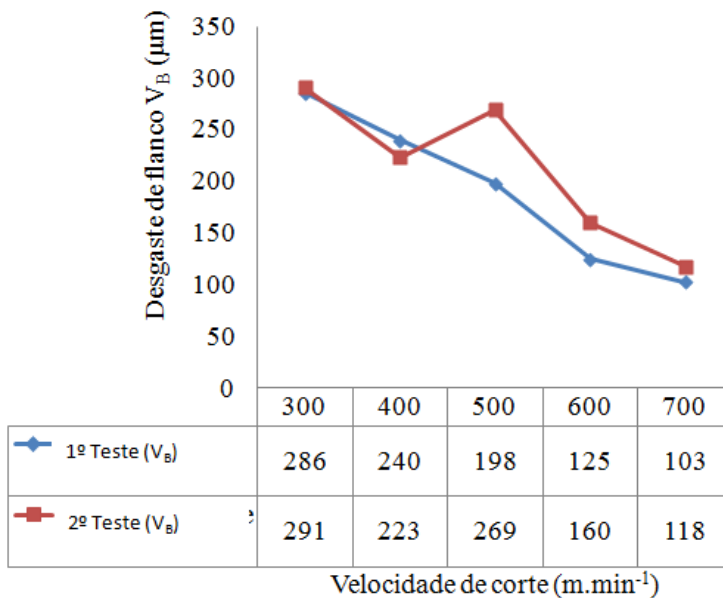
Figura 6.9 - Desgaste de flanco em função da velocidade de corte. ($a_p = 2$ mm, $f = 0,2$ mm, ferramenta de cerâmica de nitreto de silício Si_3N_4 , comprimento usinado de 1600 mm).

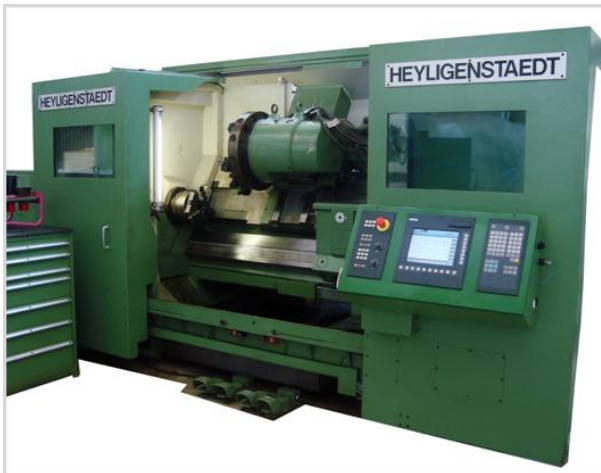
Figura 7.1 - Torno CNC modelo Heynumat 10U do fabricante HEYLIGENSTAEDT utilizado nos experimentos de torneamento.

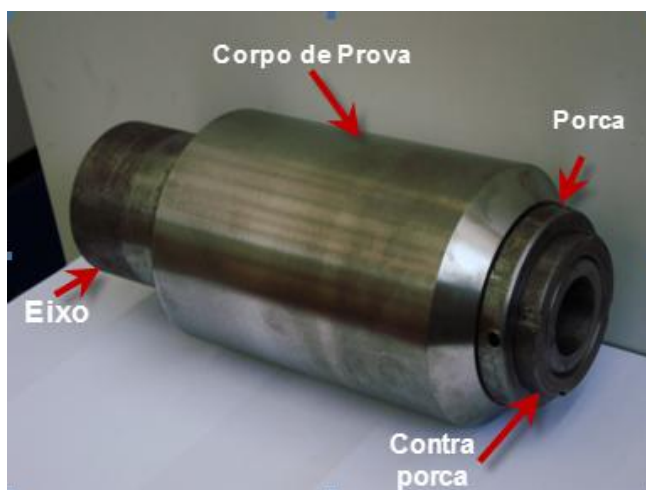
Figura 7.8 - Fotografia do conjunto: corpo de prova, eixo de fixação, porca e contra porca.

Com essas adaptações realizadas, o conjunto contendo o eixo cônico, porca, contraporca e corpo de prova é mostrado na Figura 7.8. A fixação do conjunto contendo o corpo de prova na máquina de usinagem é realizada com o auxílio de uma placa do tipo universal com três castanhas, acionadas por um sistema hidráulico. A outra extremidade do conjunto permanece em balanço. Após cada passagem da ferramenta pela superfície da peça, isto é, após cada passe, a ferramenta é retirada da máquina e levada ao microscópio óptico para avaliar e medir o seu desgaste. Tal procedimento se repete até completar uma trajetória de deslocamento de 1600 mm.

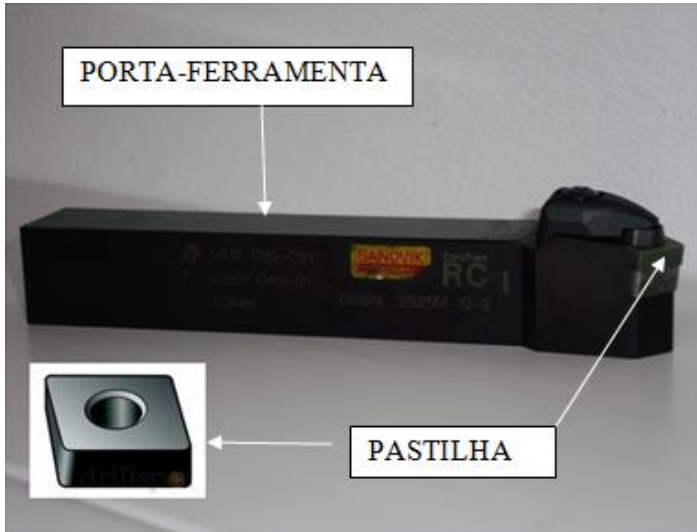
Figura 7.9 - Fotografia do porta-ferramenta DSSNR 2525 M12-2 e ferramenta (pastilha) SNGA 12 04 08 T02520 utilizadas nos experimentos de usinagem.

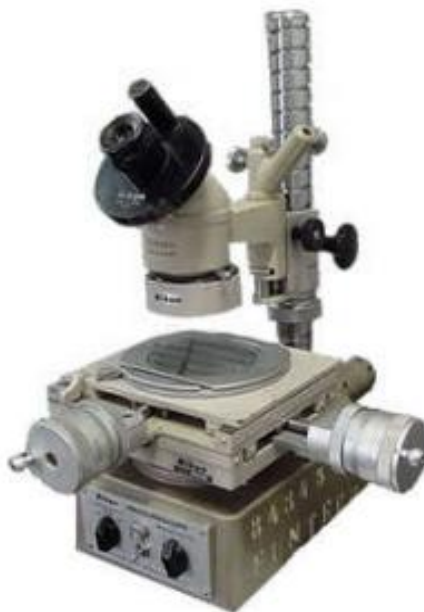
Figura 7.10 - Fotografia do microscópio óptico de ferramentaria modelo measurescope do fabricante Nikon utilizado na medição do desgaste de flanco.

microscópio óptico de ferramentaria do fabricante Nikon, modelo Measurescope, com resolução de 0,001 mm no deslocamento em dois eixos da mesa porta-peça. Como referência para a medição do desgaste na ferramenta foi adotada a posição original do gume principal da ferramenta de corte, ou seja, do gume sem desgaste. Esse equipamento encontra-se no laboratório do USICON-UFSC e pode ser visto na Figura 7.10.

Como já salientado anteriormente, após cada intervalo de 1600 mm de trajetória de deslocamento da ferramenta em processo de usinagem, esta era retirada cuidadosamente do torno Heynumat 10U e levada ao referido microscópio para analisar a evolução do seu desgaste na face e no flanco, assim como para efetuar a medição do desgaste no flanco. Ao completar este ciclo no citado microscópio óptico, passou-se para análises e medições no microscópio eletrônico de varredura.

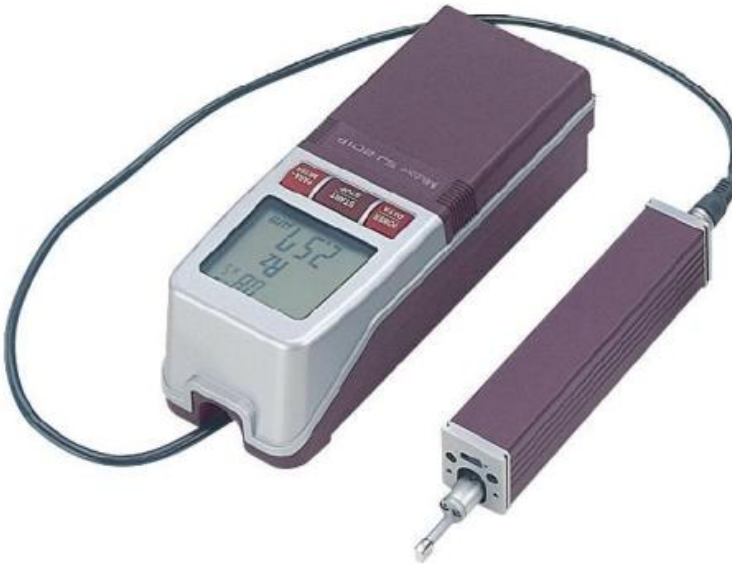
Figura 7.12 - Fotografia do rugosímetro portátil modelo SJ 201P do fabricante Mitutoyo.

A rugosidade existente na superfície dos corpos de prova, isto após serem submetidos ao processo de torneamento com ferramentas de nitreto de Sílício, foi determinada com um rugosímetro do tipo portátil fabricado pela Mitutoyo modelo surfstest SJ 201P, Figura 7.12, pertencente ao IFSC – Instituto Federal de Santa Catarina. Este equipamento utiliza um apalpador de diamante com um raio de $5\mu\text{m}$.

Nas medições, utilizou-se um cut-off de 0,8 mm, filtro digital do tipo Gauss e foram obtidos os parâmetros R_a , R_z , e R_y . Este equipamento não permite obter o perfil de rugosidade da superfície, somente a leitura dos valores diretamente no indicador digital do equipamento.

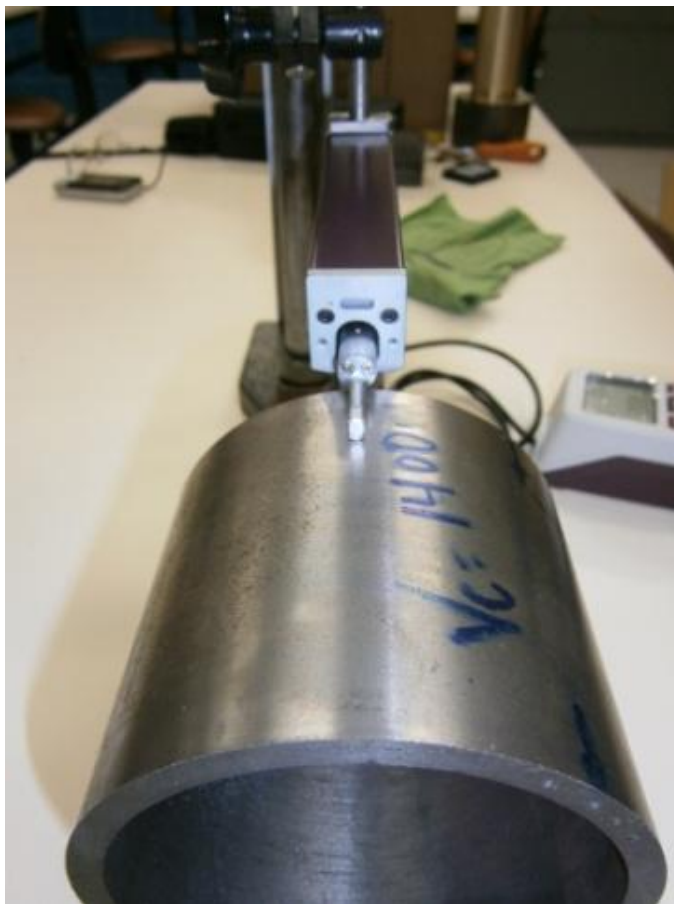
Figura 7.13 - Medição da rugosidade ao longo da superfície do corpo de prova.

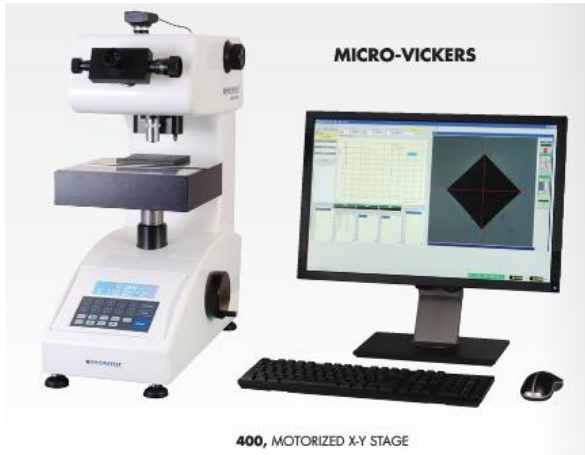
Figura 7.14 - Fotografia do microdurômetro modelo 100 AT do fabricante Leco dotado de um indentador de diamante com formato de pirâmide quadrada com 136° entre faces.

Assim, a primeira iniciativa para a caracterização da camada interna da superfície usinada, isto com o propósito de identificar eventuais danos resultantes do processo de usinagem, foi feita com o auxílio do referido microdurômetro. Neste caso, foram utilizados corpos de prova usinados nas velocidades de 400, 700, 1200 e 1400 $\text{m}\cdot\text{min}^{-1}$. Desses corpos de prova as amostras foram obtidas conforme Figura 7.15, mediante o uso de uma serra manual e tomando todo o cuidado para que não ocorresse o aquecimento e a deformação da amostra, que poderiam ocasionar uma alteração nas propriedades da camada em questão e, por consequência, um erro de avaliação no que tange à integridade dessa subcamada.

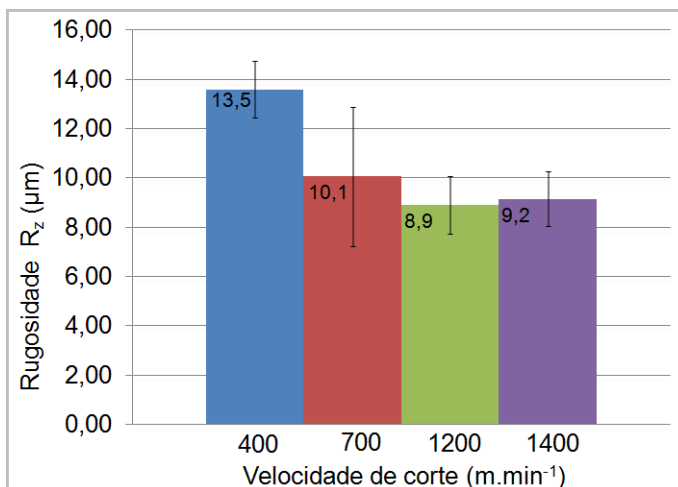
Figura 8.20 - Valores de rugosidade, parâmetro R_z em função da velocidade de corte.
