**Universidade Federal de Santa Catarina
Departamento de Engenharia Mecânica – EMC
Programa de Pós-Graduação em Ciência e Engenharia de Materiais**

**DESENVOLVIMENTO DE NOVAS SOLUÇÕES EM
MATERIAIS PARA RESISTÊNCIAS DE CHUVEIROS
ELÉTRICOS**

Dissertação submetida ao Programa de Pós
Graduação em Ciência e Engenharia de
Materiais da Universidade Federal de
Santa Catarina para a obtenção do Grau de
Mestrado em agosto de 2013.

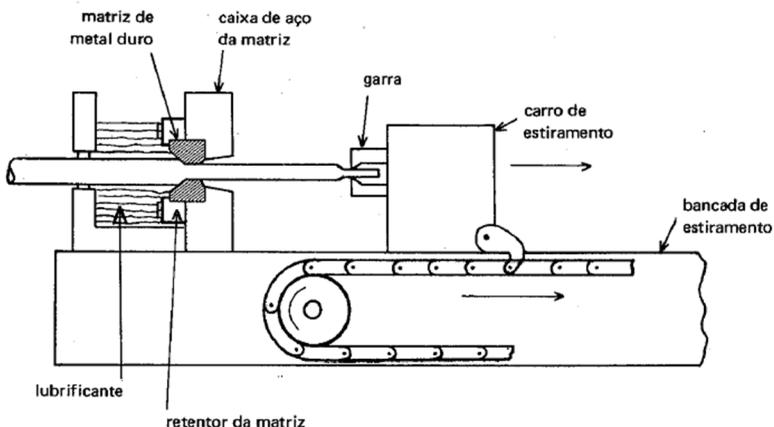
Apesar da tração aplicada, a maior parte do escoamento plástico é causada por esforços de compressão resultantes da reação do metal com a matriz. Apesar de não ser um requisito necessário, normalmente a parte metálica apresenta simetria circular, como os arames para a resistência elétrica do estudo presente [10]. A Figura 2 esquematiza o processo de trefilação.

Figura 2 – Processo de trefilação para arames e fios [10]

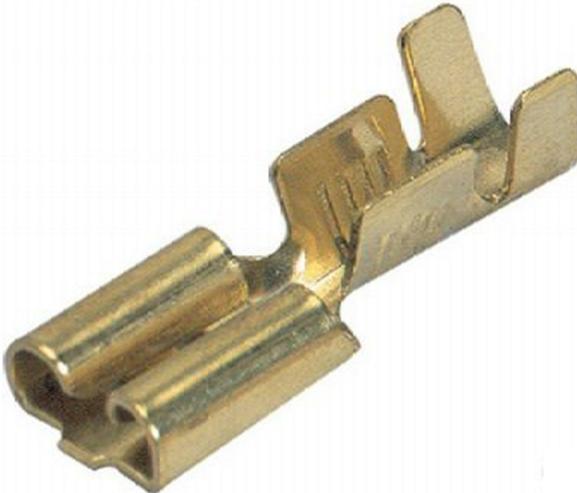
Os terminais *fast-on* fêmea utilizados nos resistores elétricos da ThermoSystem são fabricados por este processo. A Figura 3 mostra um exemplo de terminal. A denominação *fast-on* fêmea é aplicada ao componente devido à facilidade e agilidade no encaixe, bem como o fato desta peça servir de alojamento para um pino (macho).

Figura 3 – Exemplo de terminal *fast-on* fêmea

Para a estampagem dos terminais *fast-on* fêmea, frequentemente, são empregadas prensas excêntricas em forma de H com capacidade de 10 a 100 ton e produtividade de até 1000 golpes por minuto.

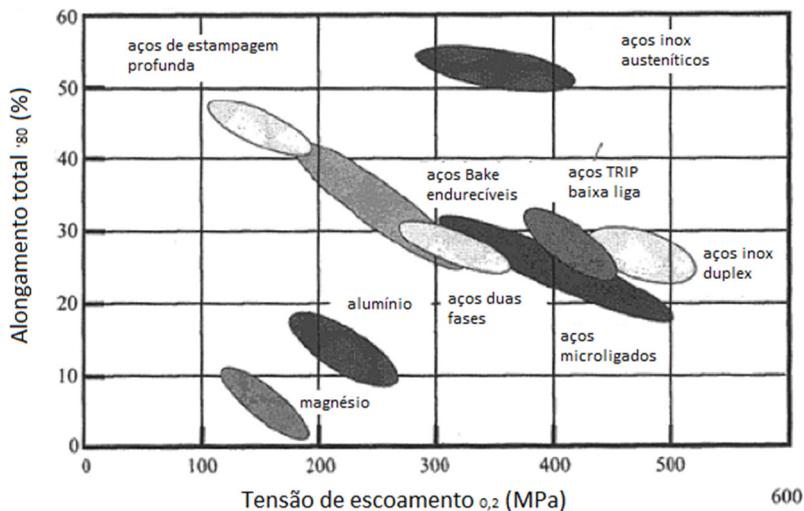
Considerando a capacidade de conformabilidade ou, neste caso, estampabilidade, a Figura 4 mostra uma série de classes de aços e onde cada classe se insere em termos de resistência ao escoamento e à deformação [12]. Através da Figura 4 percebe-se que a classe dos aços inoxidáveis austeníticos possui alta capacidade de alongamento, quando comparada às demais classes. Tendo esta propriedade em vista, bem como sabendo que esta classe de materiais possui relativamente alta resistência à corrosão, quando comparada à liga aplicada atualmente, latão C 260, esta foi a liga testada na substituição do terminal dos resistores.

Figura 4 – Relação entre resistência ao escoamento e deformação de vários materiais [12]

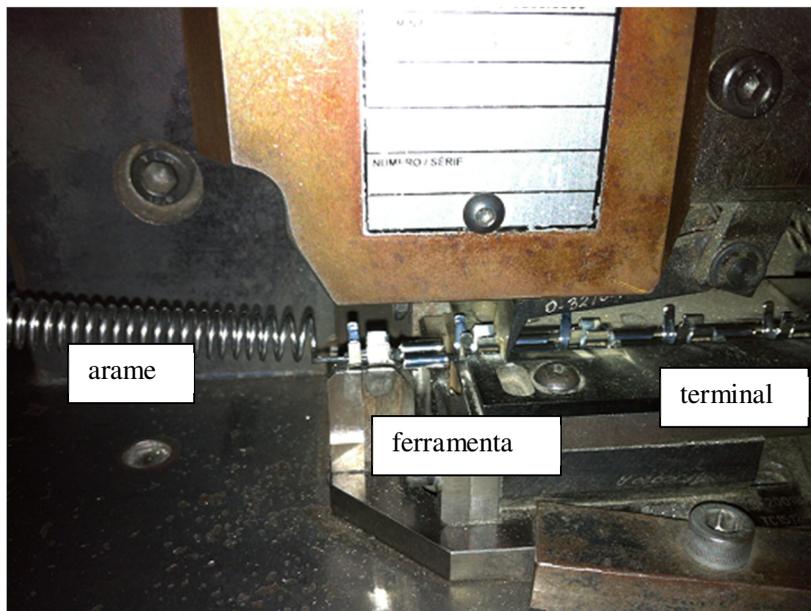
Esta operação consiste em um ferramental disposto de maneira transversal, que oscila com o auxílio de uma prensa hidráulica, também na direção transversal ao conjunto fio mais terminal. Um detalhe a ser observado é que durante esta operação o terminal deforma-se plasticamente, sendo novamente estampado até atingir a forma final a qual prende o arame. A Figura 5 mostra o equipamento utilizado para esta operação.

Figura 5 – Equipamento utilizado para a união do arame mais terminal, crimpagem

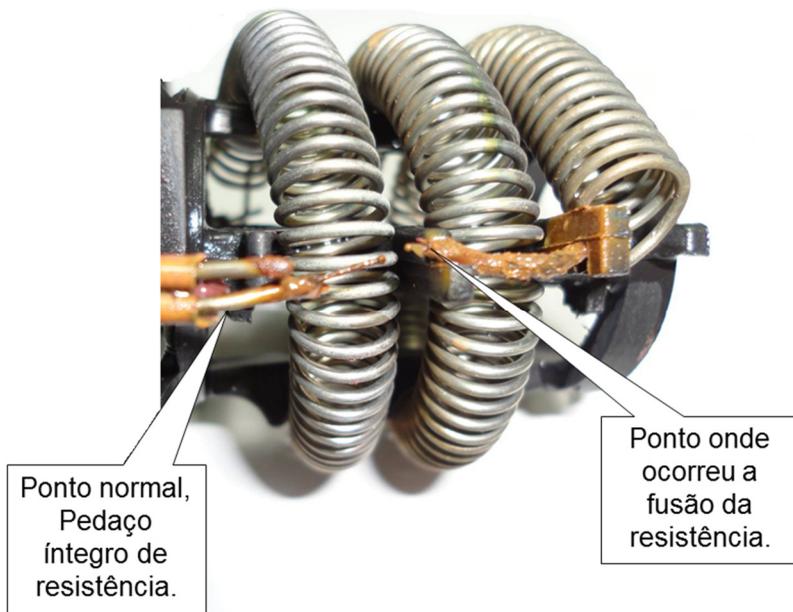
Devido à alta variabilidade de aplicações de metais, existem muitos tipos de corrosão. Podem ser exemplificados: corrosão galvânica, corrosão eletrolítica, corrosão por pites, corrosão intergranular, lixívia seletiva, erosão-corrosão, corrosão sob tensão, fragilização por hidrogênio [14]. A Figura 6 mostra um metal rompido por corrosão.

Figura 6 – Resistor elétrico rompido próximo à região de acoplamento com o terminal

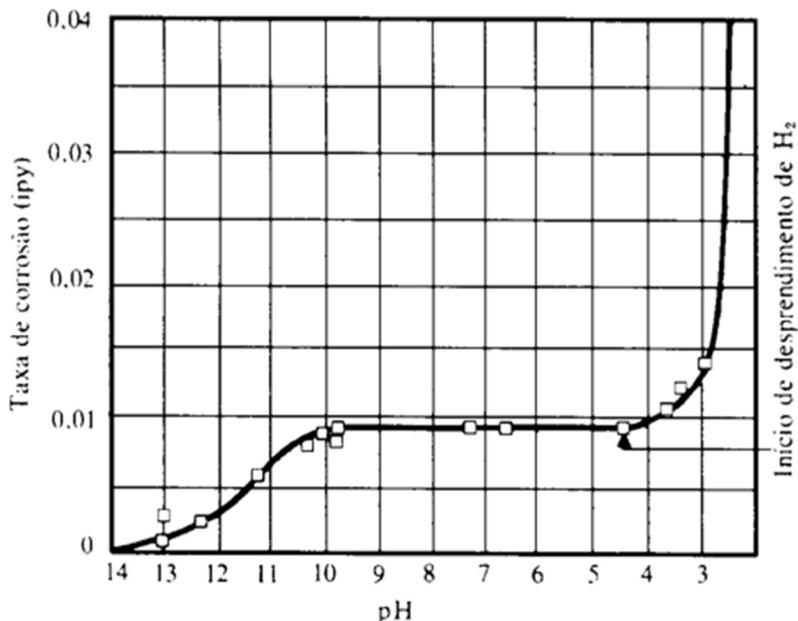
- Efeito do pH: a Figura 7 mostra o efeito do pH a temperatura ambiente e água aerada. Entre os pH 4 e 10 a taxa de corrosão independe do pH e depende da rapidez com que o oxigênio difunde para a superfície metálica. Como a maioria das águas naturais possuem o pH entre 4 e 10, aços de baixa liga, em geral, tendem a apresentar velocidades de corrosão não muito diferentes quando expostos a águas naturais [14]. Ademais, existem trabalhos buscando investigar o processo de corrosão em metais com revestimentos anticorrosivos em função do pH [23, 24].

Figura 7 – Efeito do pH na taxa de corrosão do ferro [14]

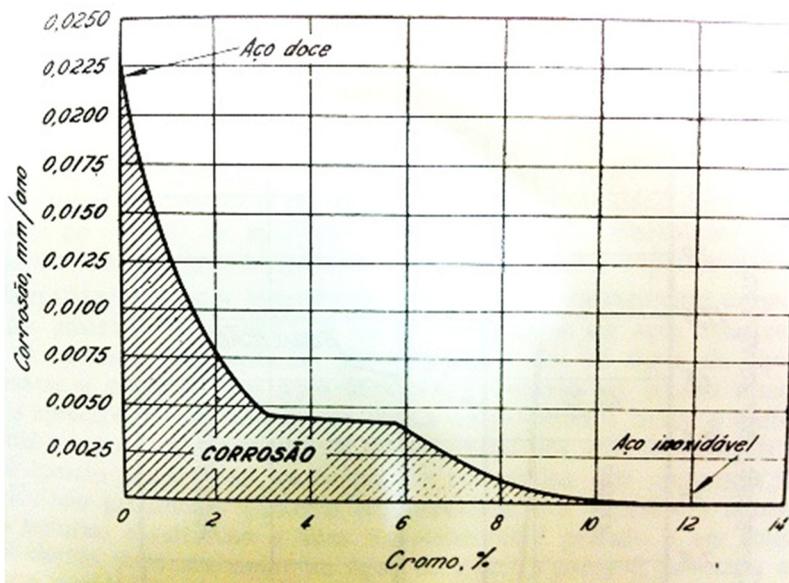
Outra forma de proteção contra a corrosão em estruturas cuja composição do material é predominantemente ferro, é a adição de elementos de liga. O cromo é o elemento essencial para aumento da resistência a corrosão de um aço. A Figura 8 mostra o papel exercido pelo cromo em um aço localizado em atmosfera industrial. Percebe-se que à medida que o teor de cromo aumenta, passa-se de um metal de grande corrosibilidade para um metal praticamente indestrutível pela corrosão [13].

Figura 8 – Gráfico ilustrando a passividade dos aços-cromo expostos durante 10 anos a uma atmosfera industrial [13]

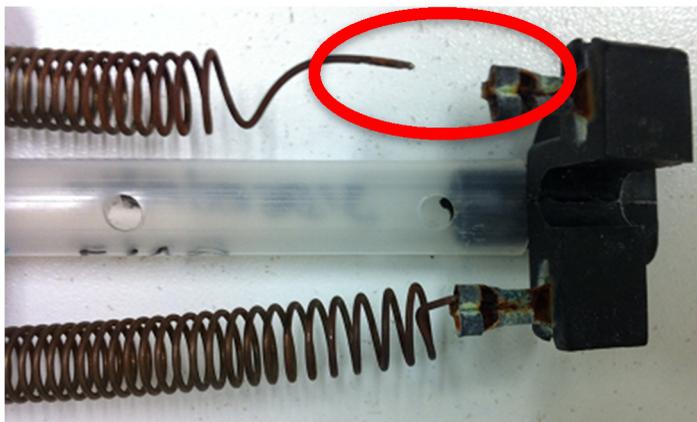
Para os terminais a liga padrão é latão C 260, ou seja, 70% de cobre e 30% de zinco. A estampabilidade deste material é extremamente alta, visto que se trata de uma liga CFC, recozida. Por outro lado, a resistência à corrosão do conjunto arame mais terminal é prejudicada devido à diferença de potencial elétrico das duas ligas. É muito comum a ocorrência de corrosão galvânica. A Figura 11 mostra um exemplo de rompimento devido à corrosão após o uso.

Figura 11 – Exemplo de rompimento devido à corrosão após uso em campo

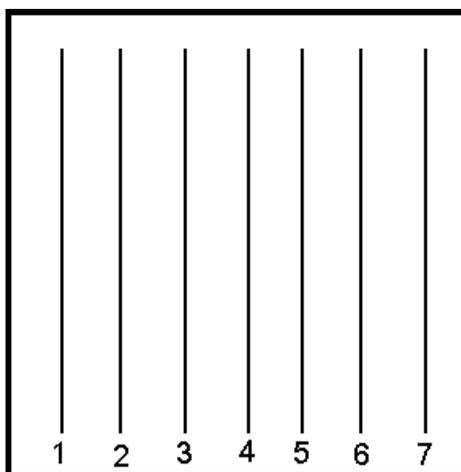
As resistências foram distribuídas nas barras 1 e 2, conforme o esquema da Figura 13 e foto da Figura 14 a seguir:

Figura 13 – Esquema mostrando as barras da câmara

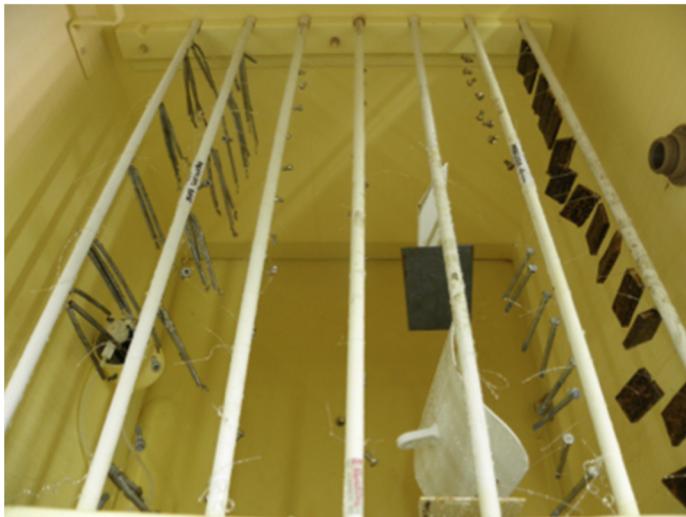
Figura 14 – Foto exibindo o posicionamento real das barras com os conjuntos de resistências (arame + terminal) selecionados

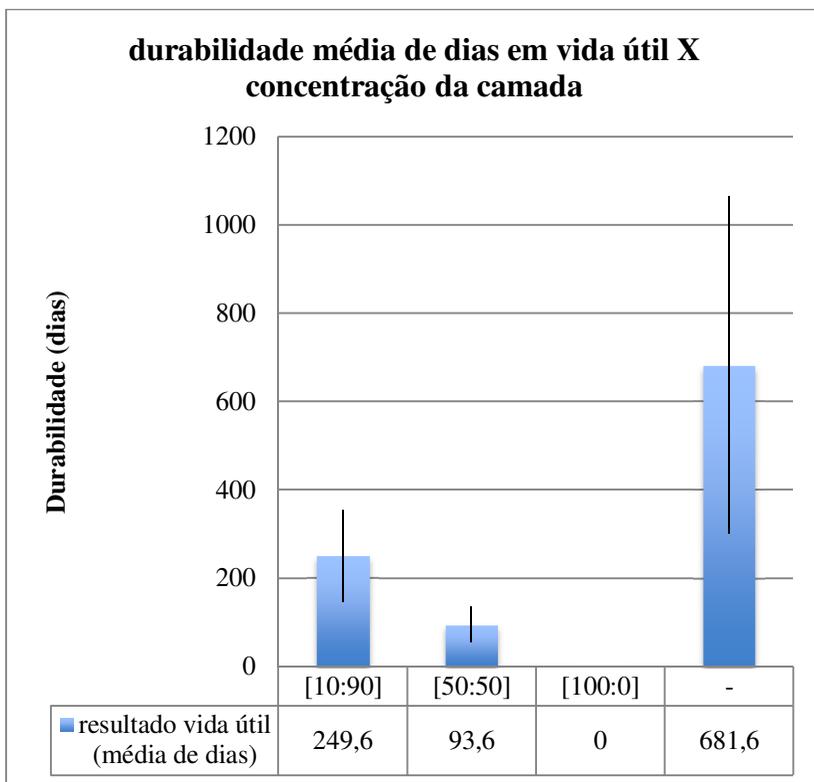
Tal resultado mostrou que existe uma tendência de diminuição da durabilidade do componente em função do aumento da quantidade de polisilazana. Tanto é que com 100% de polisilazana os resistores rompiam assim que eram ligados pela primeira vez. Provavelmente o fenômeno ocorria devido ao isolamento térmico proporcionado pela camada, já que o constituinte principal do material é a sílica.

Figura 15 – Resultado durabilidade X concentração da camada de polisilazana

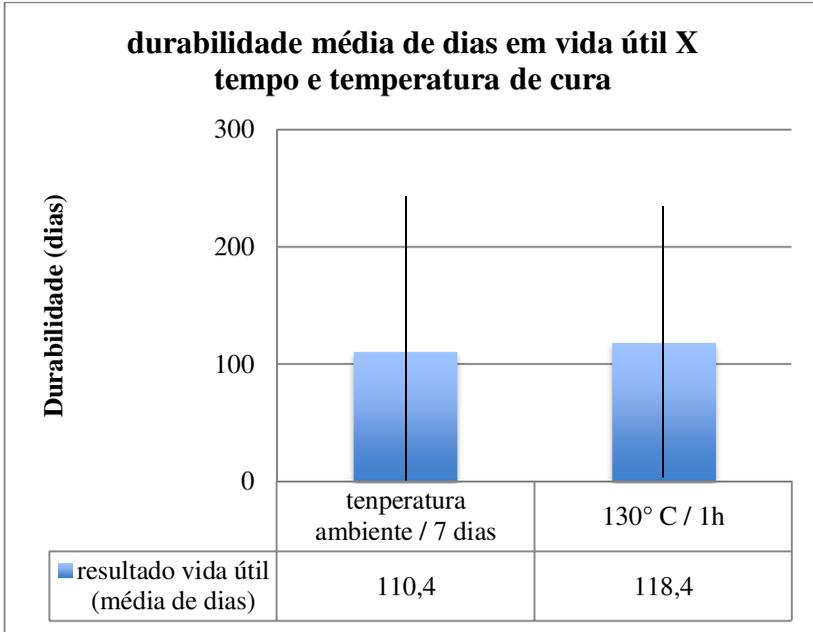
O segundo gráfico, indicado na Figura 16, mostra que em média as amostras curadas à temperatura ambiente durante sete dias apresentaram 110 dias de vida útil. Já os corpos de prova curados a 130 °C por 1 h suportaram 118 dias de vida útil. Caso a camada de polisilazana fosse aprovada, certamente iria se aplicar a cura a 130 °C por 1 h, pois além de gerar cerca de 7% a mais de durabilidade, para a linha de produção seria um processo muito mais ágil comparando-se à outra metodologia experimentada.

Figura 16 – Resultado durabilidade X tempo e temperatura de cura da camada de polisilazana

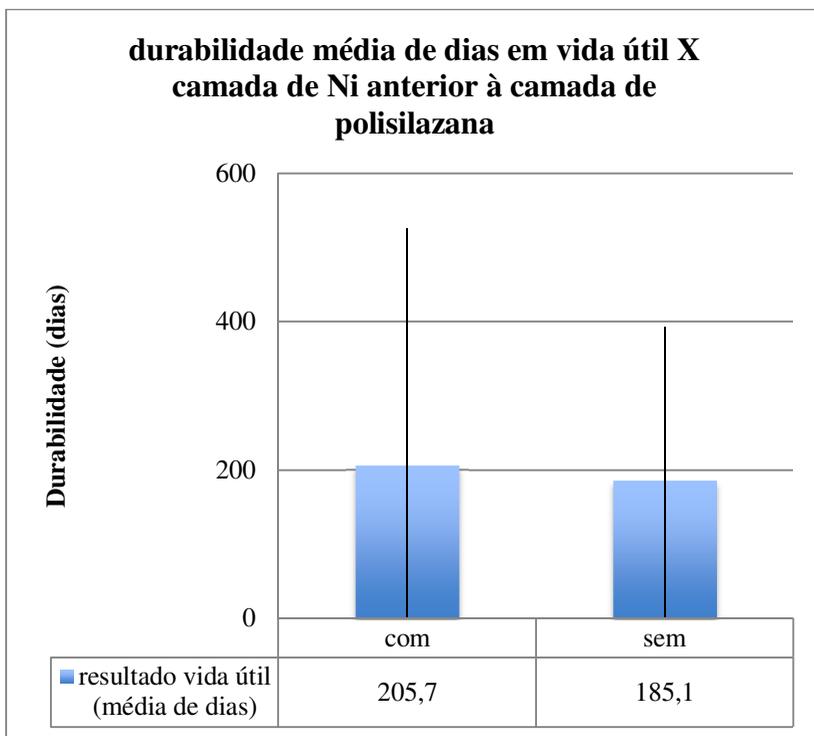
Analisando-se o terceiro gráfico, Figura 17, percebe-se que os corpos de prova com camada de niquelação anterior apresentaram, em média, 206 dias em vida útil, enquanto que as amostras sem camada de niquelação anterior à aplicação da camada de polisilazana suportaram 185 dias. Este resultado já era esperado, pois segundo a bibliografia consultada [14], as camadas de niquelação aumentam a resistência à corrosão do componente. Entretanto, mesmo com a diferença de aumento de vida útil em 10%, dificilmente a metodologia seria implementada, devido ao alto custo para aplicação dos dois tipos de camada. Para aprovação da aplicação das duas camadas o resultado deveria ser muito superior a 10% para tornar-se viável economicamente.

Figura 17 – Resultado durabilidade X camada de niquelação anterior à camada de polisilazana

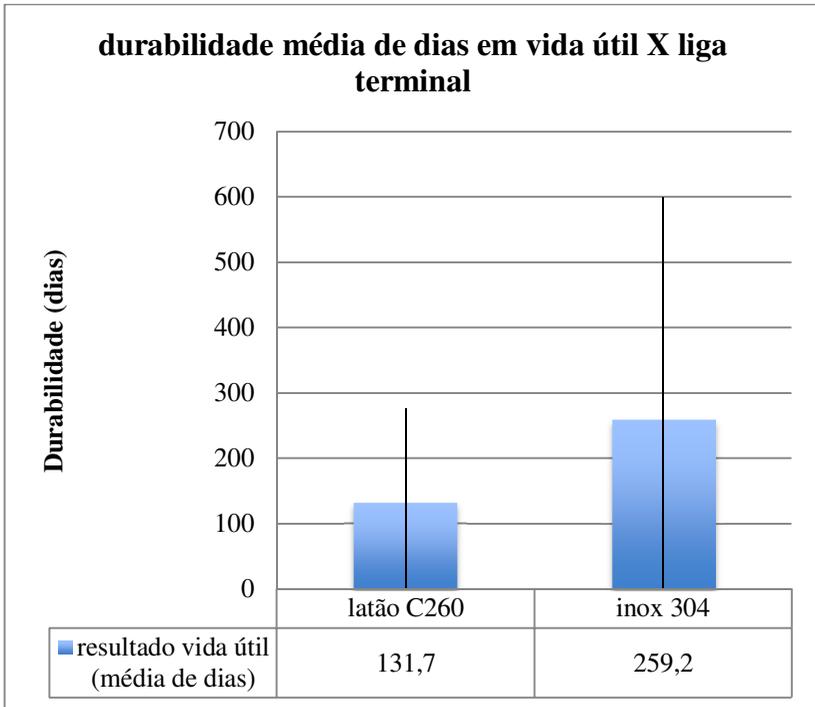
O quarto gráfico, apresentado na Figura 18, informa que as resistências montadas com o terminal de latão C260 resistiram, em média, 132 dias. Já as montadas com o terminal de aço inoxidável 304, duraram 259 dias em vida útil, o que representa 50% a mais de vida útil. Este resultado também já era esperado, pois segundo a literatura, além de o aço inoxidável possuir uma resistência à corrosão muito superior ao latão, não foi observada a corrosão galvânica.

Figura 18 – Resultado durabilidade X liga do terminal para qualquer camada

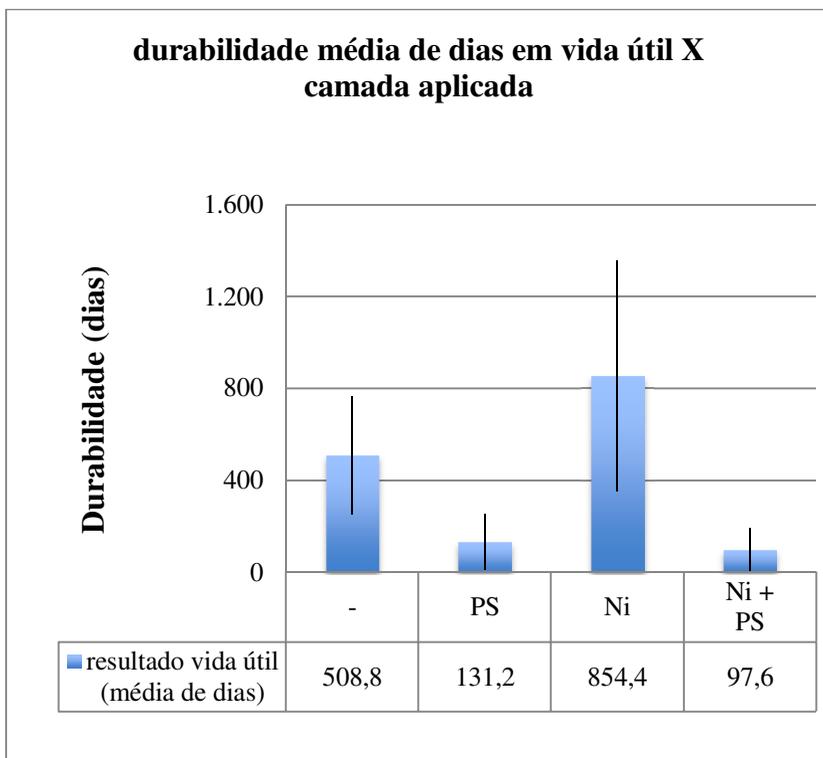
O quinto e último gráfico, apresentado na Figura 19, indica que as amostras recobertas somente com camada de niquelação no conjunto arame e terminal obtiveram o melhor desempenho, com uma média de 854 dias em vida útil. Também é percebido que as resistências sem camada duraram, em média, 509 dias em vida útil e que as amostras que obtiveram recobrimento de polisilazana e niquelação mais polisilazanas não desempenharam bem nos testes, resistindo 131 dias e 98, em média, respectivamente.

Figura 19 – Resultado durabilidade X tipo de camada aplicada (sem camada, somente polisilazana, somente niquelação, niquelação + polisilazana)

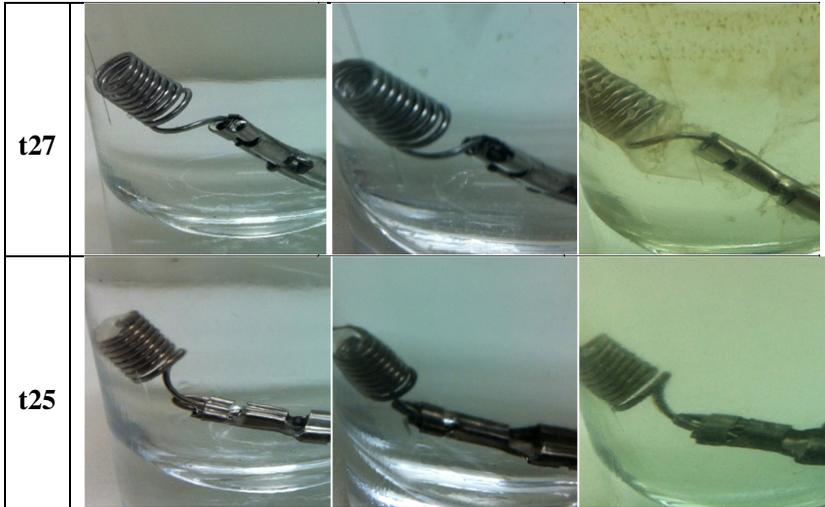
A fim de facilitar o entendimento da Tabela X, conforme já detalhado no item 3.1.1, os códigos significam:

- t28 = liga do terminal de latão, sem camada superficial;
- t26 = liga do terminal de latão, camada superficial de niquelação;
- t13 = liga do terminal de inox 304, camada superficial de polisilazana, concentração [10:90], curada em estufa a 130 °C, por 1 hora;
- t1 = liga do terminal de latão, camada superficial de polisilazana, concentração [10:90], curada em estufa a 130 °C, por 1 hora;
- t27 = liga do terminal de inox 304, sem camada superficial;
- t25 = liga do terminal de inox 304, camada superficial de niquelação;

Analisando-se as amostras, é visível que a amostrat28 apresentou o pior comportamento. Isso se percebe pela coloração esverdeada na superfície do terminal elétrico. O efeito ocorre devido à corrosão do cobre (latão), ou seja, existe a formação de uma camada de zinabre ou patina verde (formação de sulfetos de cobre ou, neste caso, cloretos de cobre), indicando que o material de latão apresentou oxidação. Geralmente a formação de patinas verdes está ligada ao contato de ligas de cobre com água [35].

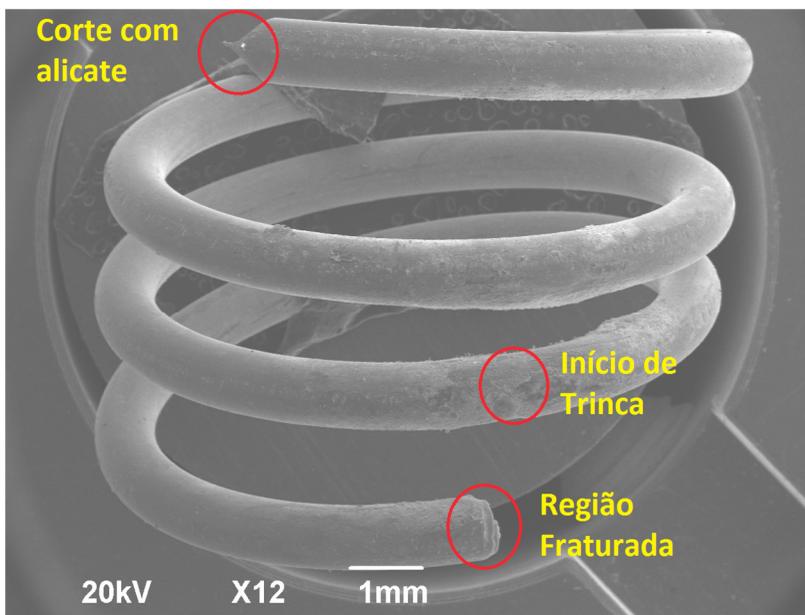
As duas próximas fotomicrografias mostram uma resistência genérica (t28 – padrão, sem camada e terminal de latão) a qual foi analisada após uso em campo. Na Figura 24 está identificado o corte com alicate, para adequação da amostra ao MEV, a região de início de trinca e a região de fratura.

Figura 24 – Amostra com trinca e área com produtos de corrosão

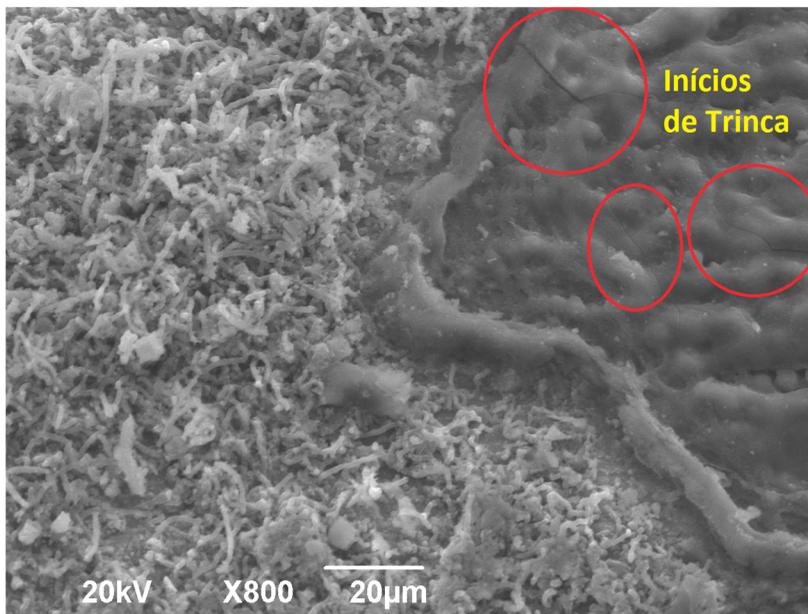
Já na Figura 25, está ampliada a área de início da trinca da Figura 24. Percebe-se claramente que as trincas se originam em regiões de transição. Estas regiões foram analisadas quimicamente e foi constatada a presença de agentes promotores e de produtos de corrosão.

Figura 25 – Amostra com início da trinca e área com produtos de corrosão – vista da superfície

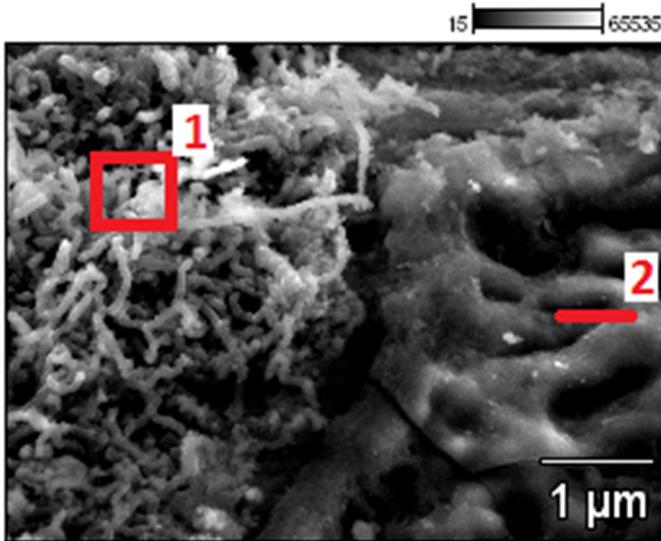
A presença de cálcio, existente em águas duras, evidencia um agente de corrosão e a presença de carbono indica a própria corrosão. Provavelmente a resistência foi utilizada em um local onde existia água dura. As Figuras 26, 27 e 28 mostram exemplos de análises químicas.

Figura 26 – Locais onde foram realizadas as análises químicas – vista da superfície

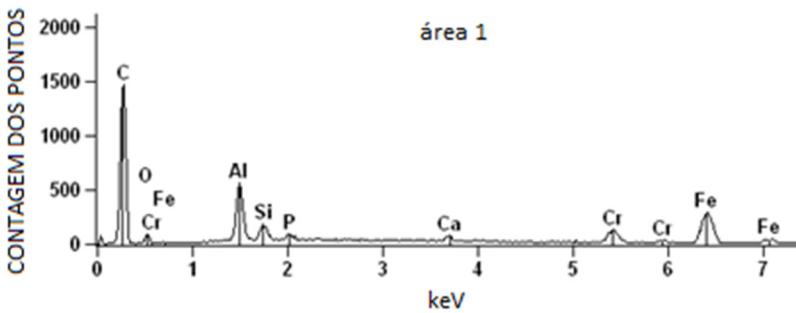
Figura 27 – Resultado da análise química realizada da área 1 da Figura 26

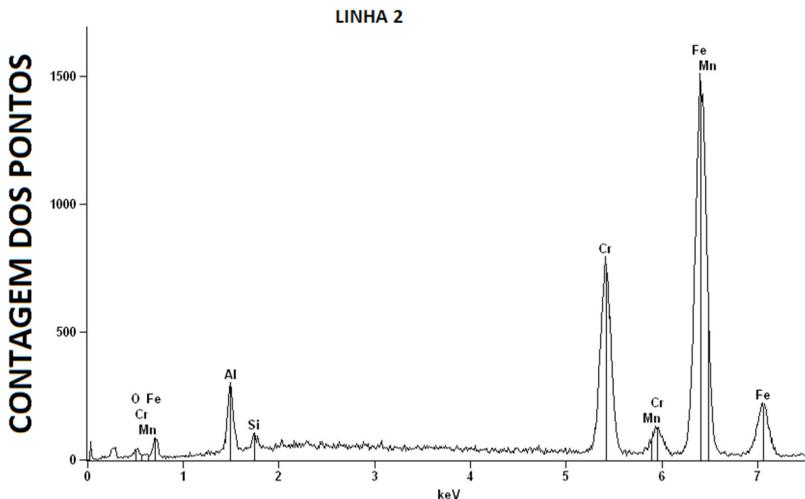
Figura 28 – Resultado da análise química realizada na linha 2 da Figura 26

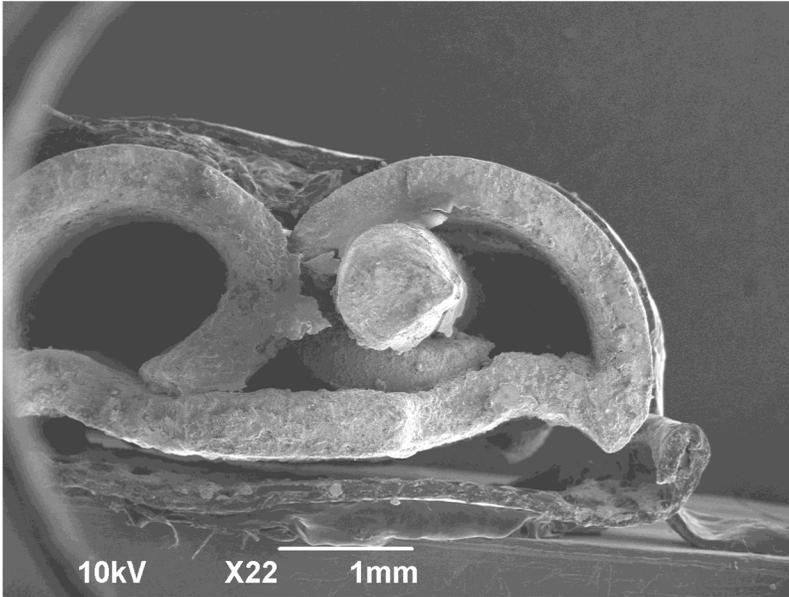
A Figura 29 apresenta uma resistência t28, padrão – sem camada superficial e terminal de latão C260, após uso em campo a qual teve o rompimento na região de contato entre o arame de aço inoxidável Cr23Al5Fe e o terminal, ou seja, o componente sofreu o fenômeno de corrosão galvânica. O “efeito pilha” fica evidente, pois percebe-se que o terminal vai aumentando a sua espessura em detrimento da área de secção transversal do arame, a qual se reduz até que a fratura aconteça.

Figura 29 – Amostra após uso: ruptura devido à corrosão galvânica, sem camada – vista da superfície de ruptura

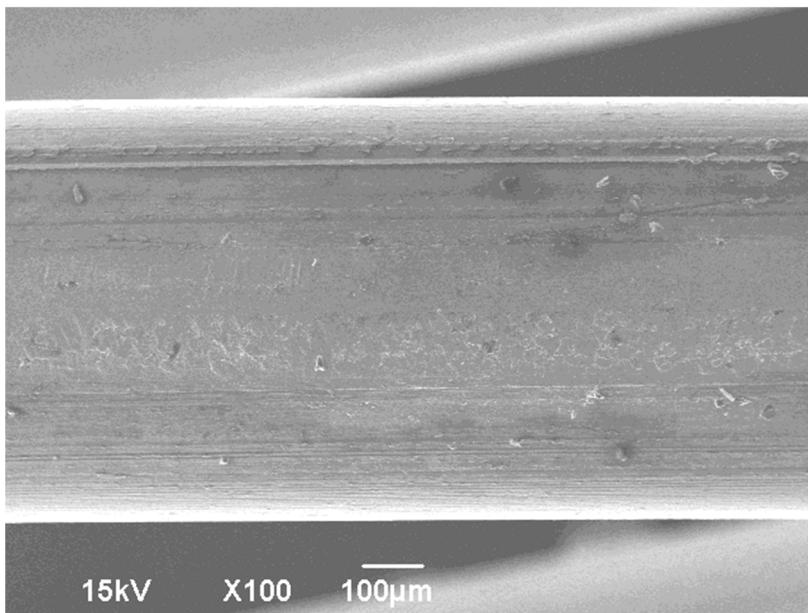
A Figura 30 apresenta uma amostra t7 após aplicação de polisilazana, com uma camada de [10:90], ou seja, 10% de polisilazana e 90% do solvente e terminal de latão C260. Por intermédio da análise da foto, percebe-se que provavelmente a camada ficou uniformemente distribuída ao longo de todo o arame, o que concorda com os melhores resultados obtidos nos testes de vida útil comparando-se esta concentração de polisilazana com as demais experimentadas.

Figura 30 – Amostra após aplicação de camada de polisilazana, [10:90] – vista da superfície

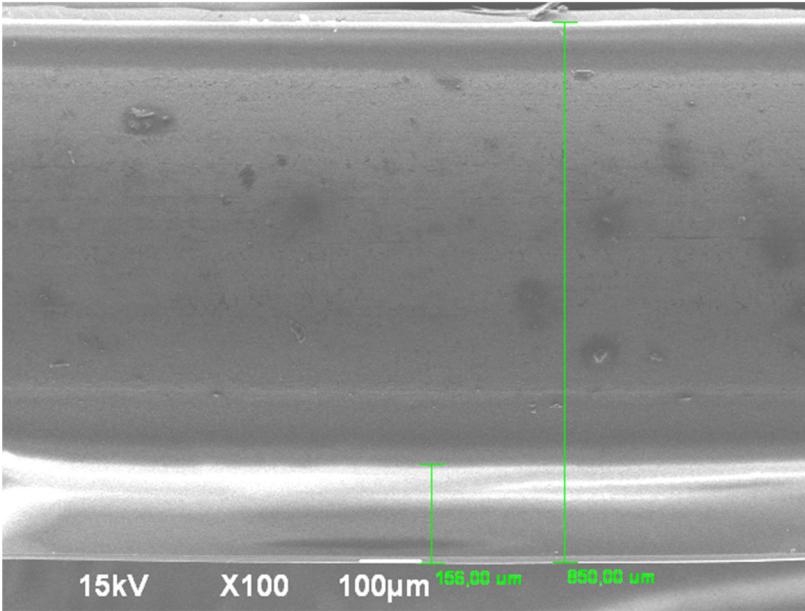
Na sequência, a Figura 31 exibe uma amostra t9 após aplicação de polisilazana, com uma camada de [100:0], ou seja, 100% de polisilazana e 0% do solvente e com terminal de latão C260. Neste caso fica evidente que houve excesso do material polimérico, já que foi gerado inclusive um aumento do perímetro da resistência. Este aumento se deu sobretudo por conta da força da gravidade. Enquanto a resistência secava em estufa, após aplicação da camada, parte do material polimérico escoou acumulando-se na região inferior do fio. Isto justifica os piores resultados alcançados nos testes de vida útil para esta concentração, os quais mostraram que estes parâmetros não alcançam sequer um dia em vida útil.

Figura 31 – Amostra após aplicação de camada de polisilazana, [100:0] - vista da superfície

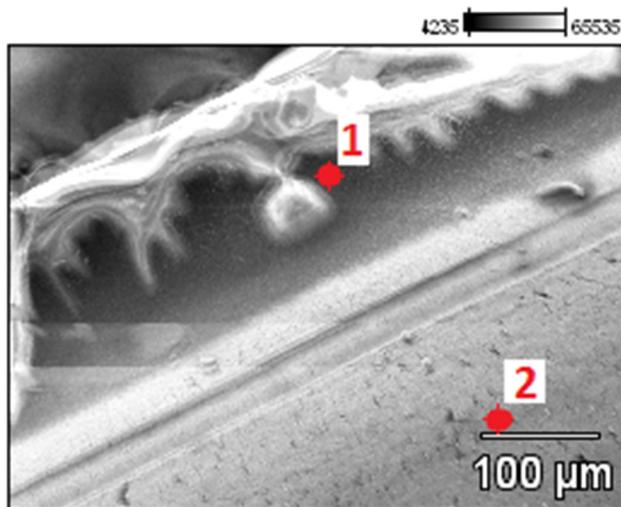
A seguir são mostradas duas análises químicas pontuais (Figuras 32, 33 e 34) para confirmação da suposta camada de polisilazana nos pontos analisados. O principal constituinte deste material é o silício. Os demais são elementos de liga do aço e contaminações: Fe, Cr, Al, Ni, C, P.

Figura 32 – Locais onde foram realizadas as análises químicas pontuais – vista da superfície

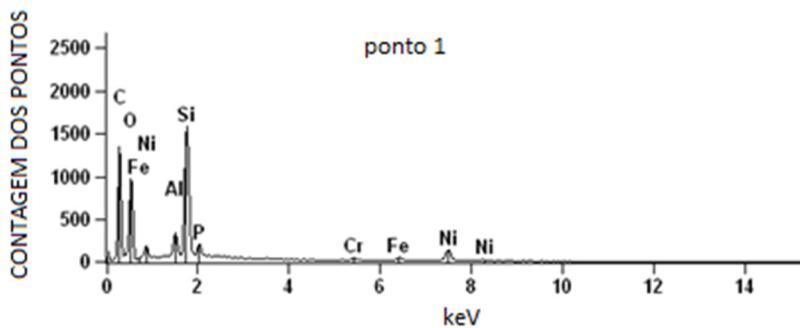
Figura 33 – Resultado da análise química realizada no ponto 1 da Figura 32

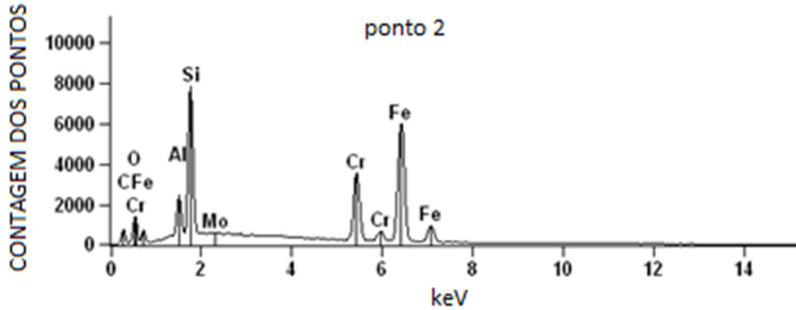
Figura 34 – Resultado da análise química realizada no ponto 2 da Figura 32

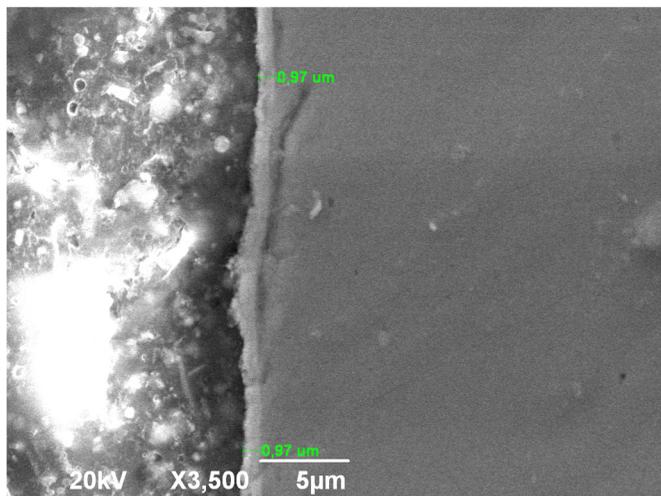
As duas fotomicrografias subsequentes mostram análises de resistências após aplicação de camada de niquelação. Na primeira, Figura 35, é apresentada a menor camada encontrada. Enquanto na segunda, Figura 36, é apresentada a maior camada encontrada. Por meio das Figuras, nota-se que a camada varia de aproximadamente 1 μm até cerca de 3 μm . Mesmo com esta variação, a durabilidade destes componentes apresentou excelentes resultados em vida útil, sobretudo quando aliados ao terminal em aço inoxidável 304.

Figura 35 – Camada de Ni: menor espessura de camada encontrada – vista de corte

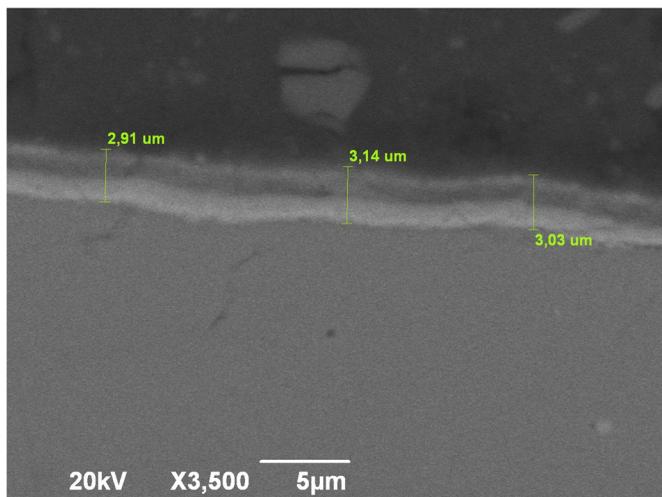
Figura 36 – Camada de Ni: maior espessura de camada encontrada – vista de corte

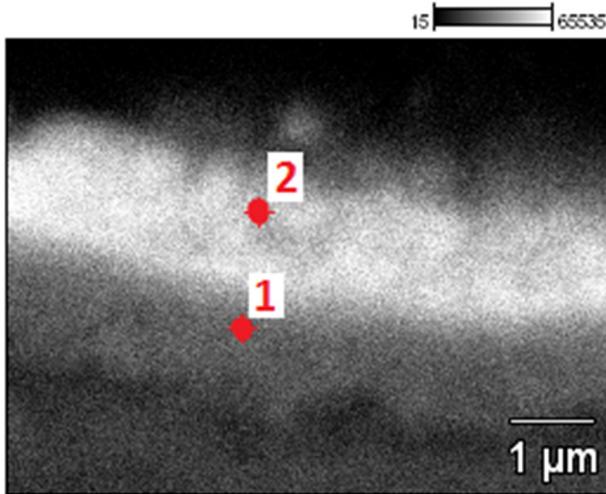
Nas Figuras a seguir são mostradas análises químicas pontuais (Figuras 37, 38 e 39) para confirmação da camada de níquel, nos pontos analisados.

Figura 37 – Locais de onde foram realizadas as análises químicas pontuais – vista de corte da camada

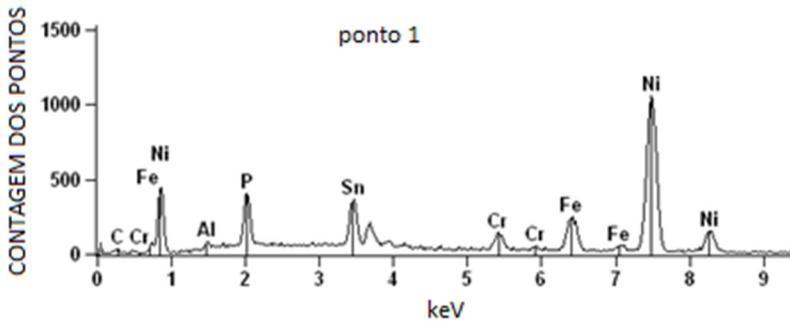
Figura 38 – Resultado da análise química no ponto 1 (camada de níquel) da Figura 37

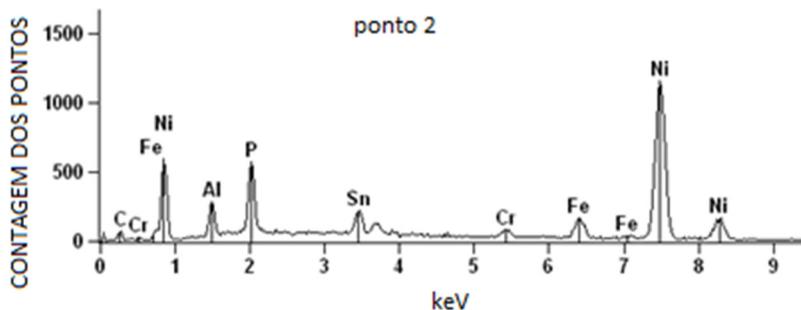
Figura 39 – Resultado da análise química realizada no ponto 2 (camada de níquel) da Figura 37

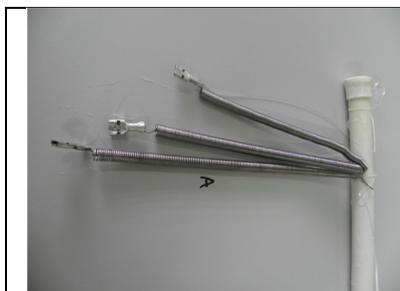
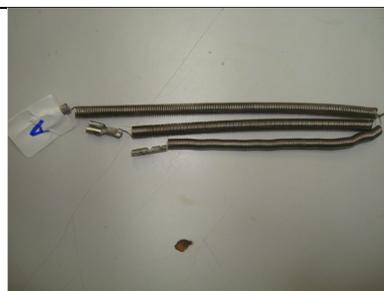
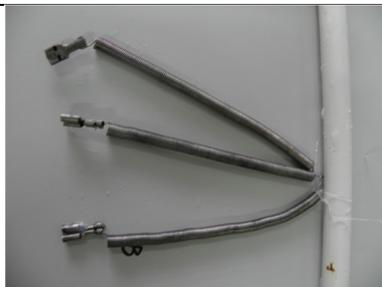
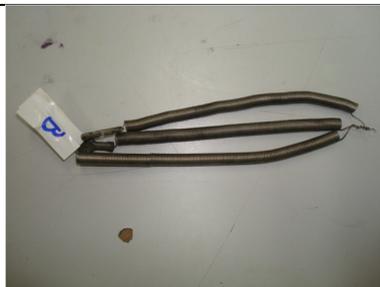
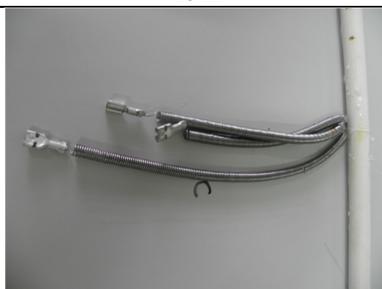
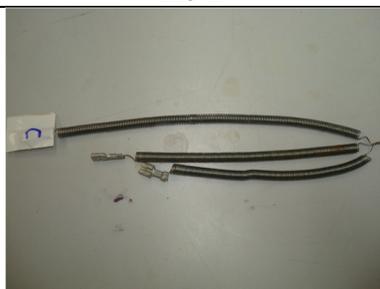
As Figuras 40-49 mostram fotografias de amostras submetidas aos testes de névoa salina, para durações de 48 horas e 113 horas de testes.

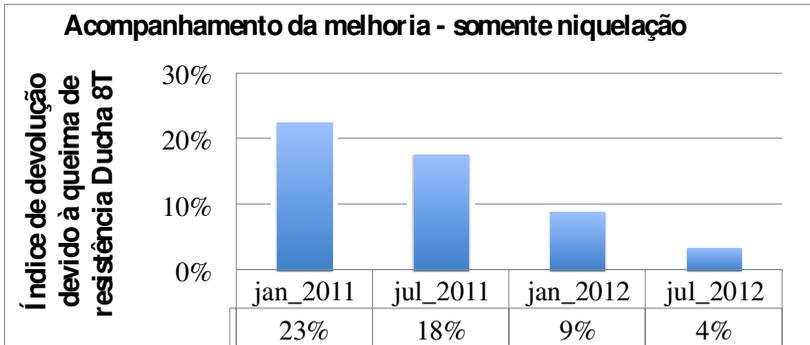
Com os lotes piloto tiram-se as conclusões: primeiro: para aplicar um terminal inox em linha de produção necessita-se de um melhor desenvolvimento do componente, devido à dificuldade de montagem (etapa de união entre arame e fio). Por isso, escolheu-se passar em larga escala a combinação composta por terminal de latão e camada de níquel. Diagramas de Pareto mostram que o índice de devoluções vem caindo em função do tempo. Conforme pode ser observado no gráfico da Figura 50, em um ano e meio depois da aplicação da melhoria o número caiu de 22,55% para 3,57%, corroborando com a eficácia da nova solução.

Figura 50 – Resposta da aplicação de camada de niquelação no índice de devoluções
