**AVALIAÇÃO DO NÍVEL DE SERVIÇO DAS CALÇADAS:
ESTUDO DE CASO MUNICÍPIO DE FOZ DO IGUAÇU-PR**

Dissertação submetida ao Programa de Pós-Graduação em Engenharia Civil da Universidade Federal de Santa Catarina para obtenção do Grau de Mestre em Engenharia Civil.
Orientador: Prof. Humberto Ramos Roman, Ph. D.

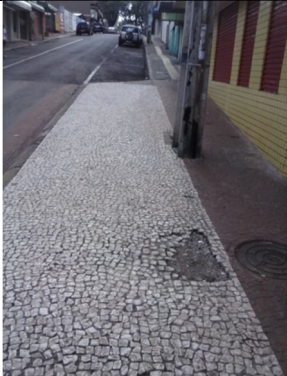
QUADRA 6 Lado A (face norte)	
Imagem	Diagnóstico

<ol style="list-style-type: none"> 1. Calçada estreita sem distinção das faixas preconizadas em lei, 2. Equipamento público obstruindo o passeio (postes no meio da calçada); 3. Falta de manutenção no pavimento, propicio a riscos de acidentes do usuário; 4. Tipo diverso de pavimento sem padronização e sem preocupação estética ambiental.

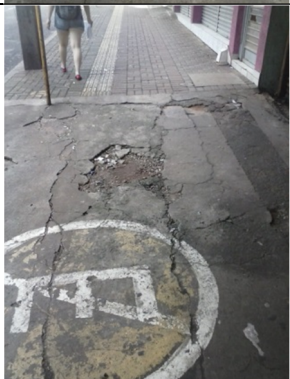
QUADRA 6 Lado B (face leste)	
Imagem	Diagnóstico
 	<ol style="list-style-type: none"> 1. Interferência das tampas de inspeção das concessionárias na continuidade do piso tátil guia; 2. Existência de continuidade do pavimento, boa dimensão de calçada favorecendo o conforto do pedestre;
 	<ol style="list-style-type: none"> 1. Falta de manutenção do pavimento, recortes e quebra proveniente das concessionárias e terceirizadas; 2. Local propício a queda induzindo a armadilhas para o pedestre; 3. Árvores com raízes aéreas induzindo as fissuras no pavimento; 4. Atratividade visual inexistente em função do entorno do trecho e grande quantidade de lixo sobre a calçada.

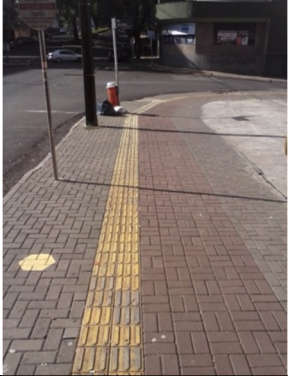
<ol style="list-style-type: none"> 1. Trecho de calçada sem manutenção; 2. Falta de continuidade no pavimento e no piso tátil; 3. Diversificação do tipo de pavimento (trecho em parte com paver - bloco intertravado e outra parte em cimentado).

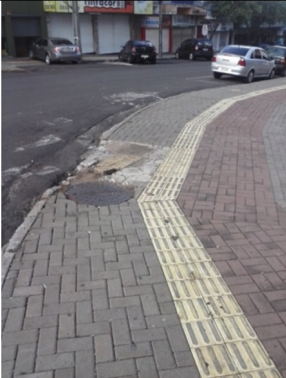
QUADRA 06 Lado C (face sul)	
Imagem	Diagnóstico

<ol style="list-style-type: none"> 1. Acessibilidade baixa com rampas inadequadas no cruzamento, fora da norma; 2. Caixa de inspeção interferindo no acesso e na declividade da rampa; 3. Mudança de direção do piso tátil sem aplicação do piso de alerta apropriado.

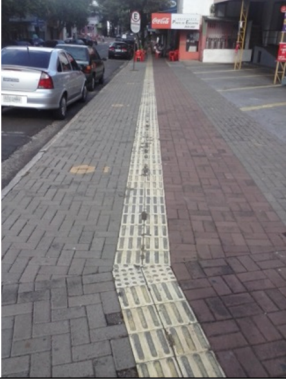
<ol style="list-style-type: none"> 1. Trecho com boa qualidade do pavimento; 2. Não existem conflitos entre pedestres e veículos. Guias com 15 cm de altura impedem o acesso de veículos neste trecho.

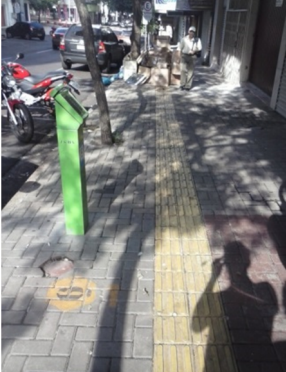
<ol style="list-style-type: none"> 1. Obstrução do piso tátil guia com material de construção; 2. Pavimento com diversas cores de piso intertravado de concreto (paver) – cinza e vermelho colocados aleatoriamente.

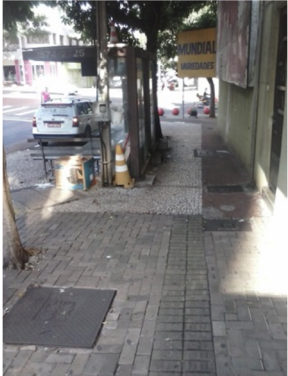
<ol style="list-style-type: none"> 1. Mobiliário urbano estreitando a passagem de pedestre; 2. Diversificação de tipos de pavimento (Petit pavê e piso intertravado); 3. Falta da inserção do piso tátil; 4. Caixas de inspeção dispersas sobre a calçada. 		
Atratividade Visual	Conforto	Continuidade	Segurança	Seguridade
01	02	02	03	02

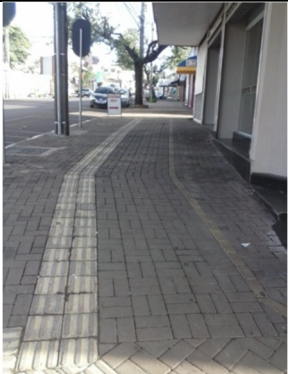
QUADRA 06 Lado D (face Oeste)	
Imagem	Diagnóstico

<ol style="list-style-type: none"> 1. Calçada limpa, mas com padrão ambiental mediano, onde se atribuiu pouca importância a aspectos estéticos.

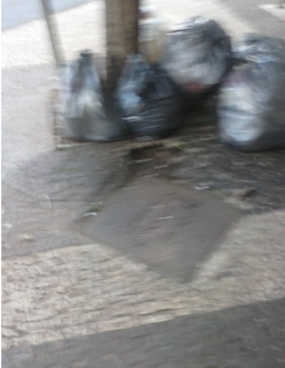
<p>1. O ambiente é inóspito para o pedestre. Lixo (grandes objetos, latas e sacos de lixo) deixado sobre a calçada. Os usuários associam o espaço com negatividade;</p>

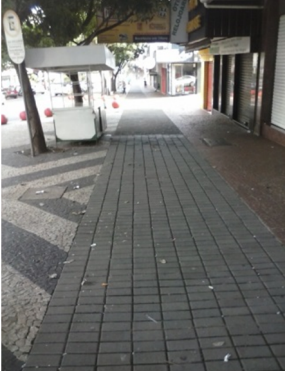
<p>1. A configuração da calçada e os veículos estacionados dificultam a visibilidade da rua em alguns pontos. Durante o dia, outros pedestres transmitem sensação de seguridade. À noite, existem alguns pontos escuros onde os pedestres podem ser vítimas de algum tipo de violência.</p>			
Atratividade Visual	Conforto	Continuidade	Segurança	Seguridade
01	02	03	05	02

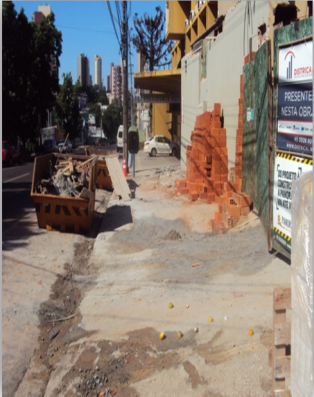
<ol style="list-style-type: none"> 1. Trecho com ausência de calçada 2. Material de construção obstruindo o passeio público.

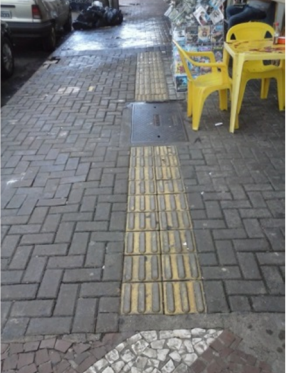
<ol style="list-style-type: none"> 1. Falta de continuidade do piso tátil; 2. Diversificação de pisos (ausência de uma padronização); 3. Mesas de bares interferindo na passagem de pedestre.

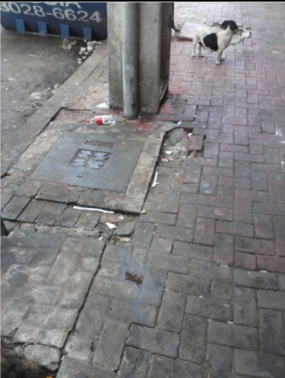
<ol style="list-style-type: none"> 1. Falta de adequação entre as tampas de inspeção e o pavimento de bloco intertravado; 2. Falta de uma coordenação modular para adaptar as tampas à modulação do piso de bloco intertravado.

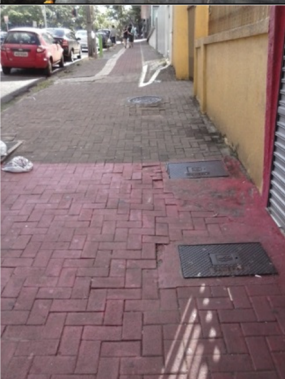
<ol style="list-style-type: none"> 1. Falta de continuidade do piso tátil guia; 2. Falta de cuidado no entorno das caixas de inspeção, deixando bordas salientes e remendo no pavimento; 3. Diversificação de cores no pavimento fora das diretrizes da lei das calçadas; 4. Rampas indevidas sobre o pavimento; 			
Atratividade Visual	Conforto	Continuidade	Segurança	Seguridade
00	02	02	04	02

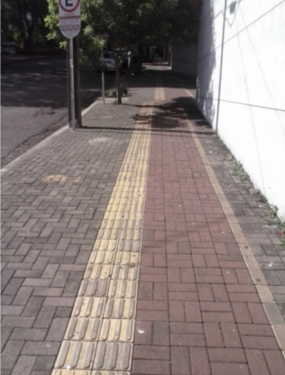
<ol style="list-style-type: none"> 1. Trecho de calçada de boa qualidade principalmente dos atributos de continuidade e conforto e segurança;

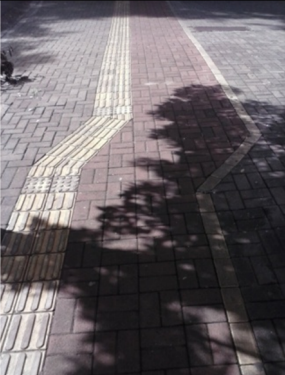
<ol style="list-style-type: none"> 1. Utilização correta do piso tátil guia e de alerta; 2. Áreas pontuais com necessidades de manutenção do pavimento (blocos se soltando).

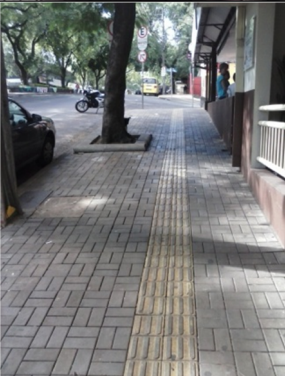
<ol style="list-style-type: none"> 1. Proteção moldurada no entorno da árvore; (ideal que fosse executado no alinhamento do pavimento); 2. Estreitamento da faixa livre do pedestre;

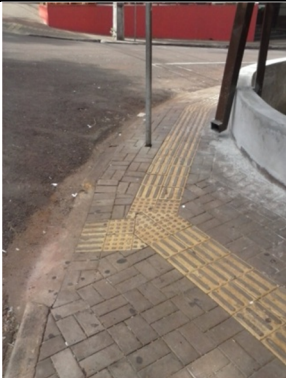
<ol style="list-style-type: none"> 1. Rampas com acesso conflitantes com o piso tátil; 2. Condutores de águas pluviais lançando sobre o passeio público. 		
Atratividade Visual	Conforto	Continuidade	Segurança	Seguridade
04	02	03	03	02

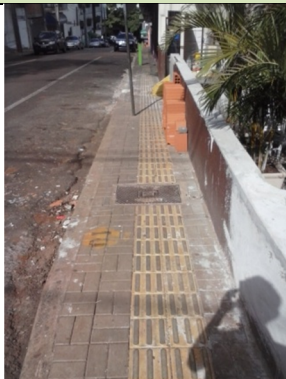
<ol style="list-style-type: none"> 1. Calçada extremamente estreita. 2. Obstrução da calçada por materiais de construção/ 3. Interrupção do piso tátil direcional guia, pelas tampas de inspeção das concessionárias.

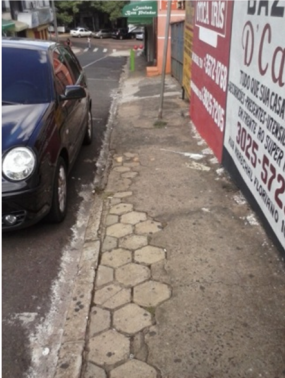
<ol style="list-style-type: none"> 1. Atratividade visual baixíssima; 2. Mistura e diversificação de piso sem critérios funcionais e estéticos; 3. Calçada extremamente estreita.

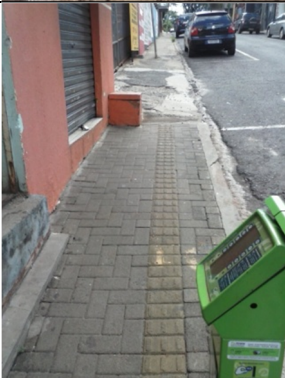
<ol style="list-style-type: none"> 1. Elementos obstruindo o passeio público; Calçada extremamente estreita. 2. Grandes trechos rebaixados sem critério de acesso; 3. Desníveis sobre a calçada criada pela adequação da construção ao pavimento.

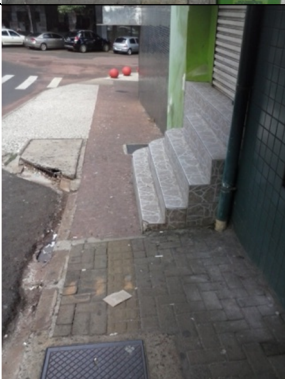
<ol style="list-style-type: none"> 1. A região onde está a calçada é nitidamente inóspita e perigosa. Os pedestres não cativos evitam utilizar essas calçadas. 2. Obstrução das calçadas por elementos construtivos (ex. escada) 3. Falta do piso tátil. 			
Atratividade Visual	Conforto	Continuidade	Segurança	Seguridade
00	01	00	01	00

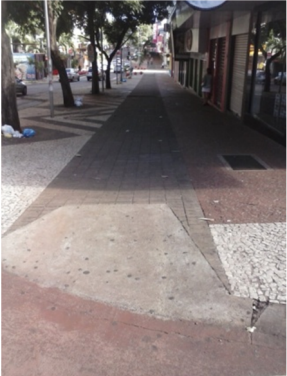
<ol style="list-style-type: none"> 1. Rampas adequadas dentro da norma de acessibilidade; 2. Boa qualidade do pavimento neste trecho.

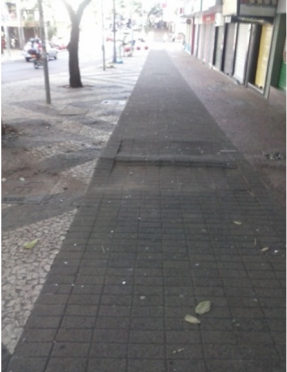
<ol style="list-style-type: none"> 1. Raízes aéreas das árvores afetando o piso tanto na faixa de serviço como na faixa livre; 2. Falta de manutenção e implantação de árvores próprias para áreas urbanas.

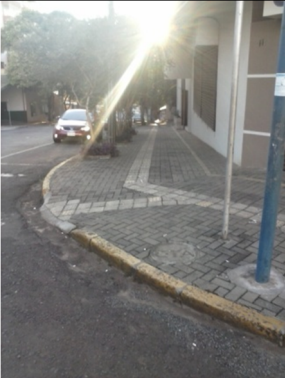
<ol style="list-style-type: none"> 1. Rampa direcionando para a boca de lobo da rede de águas pluviais; 2. Não foi colocado adequadamente o piso tátil de alerta.

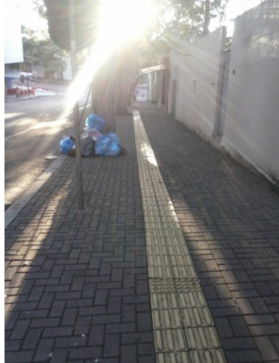
<ol style="list-style-type: none"> 1. Boa qualidade de piso principalmente nos itens conforto e continuidade; 2. Má utilização do piso tátil de alerta (não existe mudança de direção); 3. Grande quantidade de lixo.

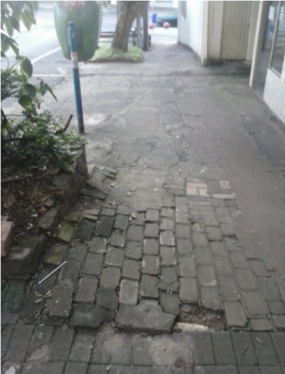
<ol style="list-style-type: none"> 1. Falta do piso tátil guia; 2. Diversificação de pisos 3. Falta de manutenção; 4. Levantamento do pavimento em função das raízes das árvores, local de risco acidentes;

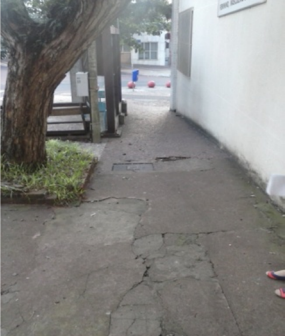
<ol style="list-style-type: none"> 1. Má qualidade do pavimento, com grandes fissuras; 2. Falta de manutenção das calçadas; 3. Estreitamento da calçada na aproximação do cruzamento; 		
Atratividade Visual	Conforto	Continuidade	Segurança	Seguridade
02	02	02	03	02

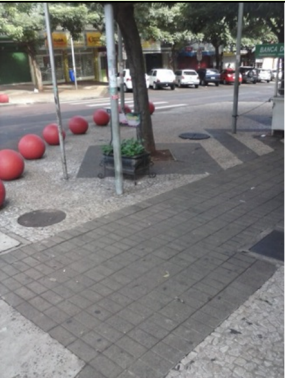
<ol style="list-style-type: none"> 1. Falta de qualidade nos recortes em peças menores para adaptação de um bloco com outro;

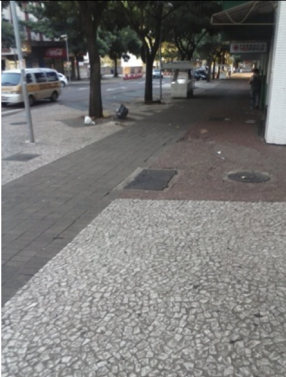
<ol style="list-style-type: none"> 1. Projeto específico da Avenida Brasil com melhoria do espaço público; 2. Mesmo com projeto específico, há pouca atenção quanto à acessibilidade aos portadores de deficiência visual (falta do piso tátil).

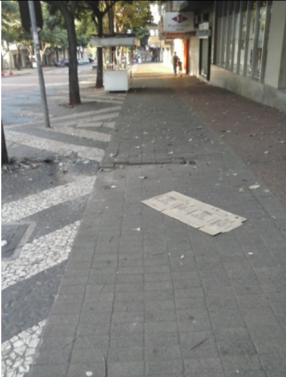
<ol style="list-style-type: none"> 1. Apesar de alguns problemas pontuais no todo o mesmo apresenta uma boa qualidade de calçada;

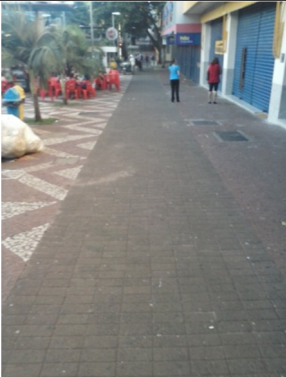
<ol style="list-style-type: none"> 1. Não existem conflitos entre pedestres e veículos. A circulação de veículos é restrita. Área de pedestres.

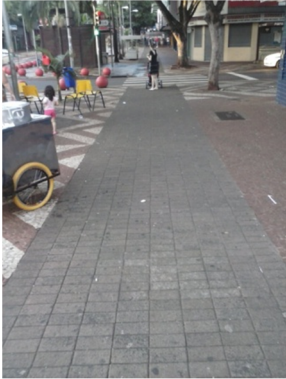
<ol style="list-style-type: none"> 1. Não existem conflitos entre pedestres e veículos. A circulação de veículos é restrita. Área de pedestres. 2. Durante o dia, outros pedestres transmitem sensação de segurança. À noite, existem alguns pontos escuros onde os pedestres podem ser vítimas de algum tipo de violência. 		
Atratividade Visual	Conforto	Continuidade	Segurança	Seguridade
03	03	03	05	02

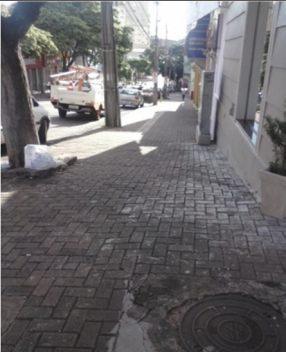
<ol style="list-style-type: none"> 1. Calçada em declive exigindo adaptações significativas entre a construção e o nível do pavimento da calçada; 2. Problemas nas bordas da caixa de inspeção com o pavimento da calçada. 3. Falta do piso tátil guia.

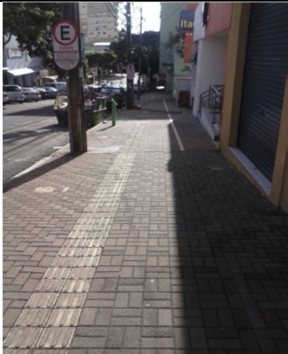
<ol style="list-style-type: none"> 1. Calçada de boa qualidade visto o declive da mesma e adequação das construções ao pavimento da calçada.

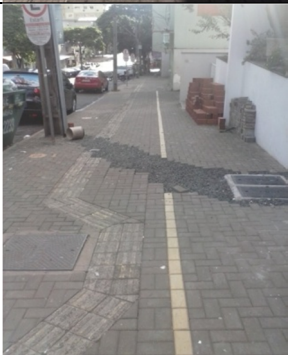
<ol style="list-style-type: none"> 1. Constata-se que as empresas concessionárias ou terceirizadas fazem sua manutenção e não há preocupação quanto à qualidade do pavimento na reposição. 2. Piso tátil desviando das tampas de inspeção. Falta de critério para o trecho inteiro de quadra, para evitar grandes desvios.

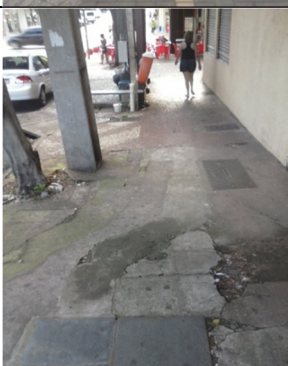
<ol style="list-style-type: none"> 1. Falta de manutenção; 2. Local de risco eminente a acidentes por parte da má conservação do pavimento. 		
Atratividade Visual	Conforto	Continuidade	Segurança	Seguridade
01	02	02	04	02

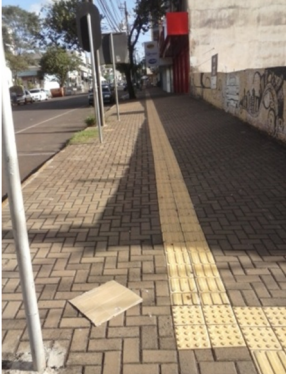
<ol style="list-style-type: none"> 1. Calçada livre de obstáculos. 2. Piso tátil adequado.

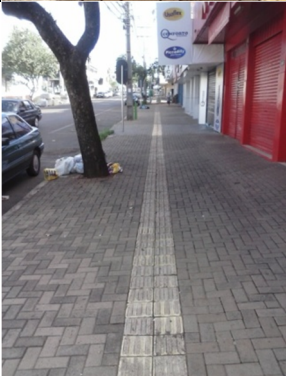
<ol style="list-style-type: none"> 1. Calçada com boa qualidade nos aspectos de conforto e continuidade;

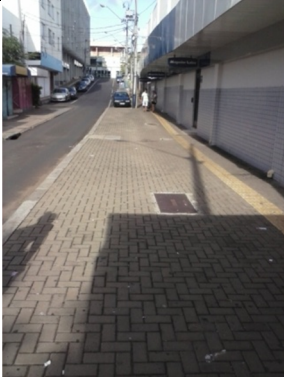
<ol style="list-style-type: none"> 1. Piso contínuo com baixa atratividade visual, ausência total de arborização.

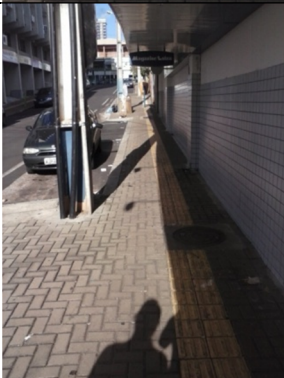
<ol style="list-style-type: none"> 1. Estreitamento da calçada/ 2. Interrupção do piso tátil pela caixa de inspeção da concessionária;

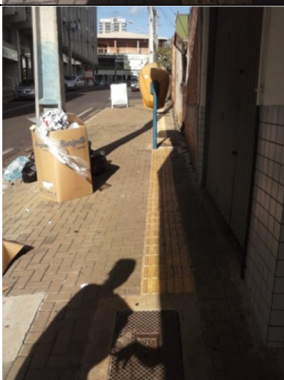
<ol style="list-style-type: none"> 1. Obstrução da faixa livre por mobiliário urbano; 2. Falta de critério na implantação do mobiliário urbano.

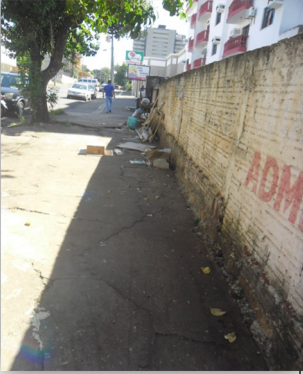
<ol style="list-style-type: none"> 1. Estreitamento da calçada com lixo, falta de manutenção do passeio em função do terreno baldio penalizando o espaço de pedestre. 		
Atratividade Visual	Conforto	Continuidade	Segurança	Seguridade
01	02	00	02	00

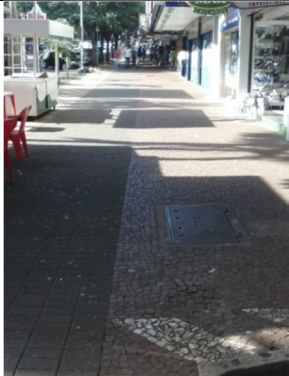
<ol style="list-style-type: none"> 1. Projeto específico da Avenida Brasil com melhoria do espaço público; 2. Mesmo com projeto específico pouca atenção quanto à acessibilidade aos portadores de deficiência visual (falta do piso tátil).

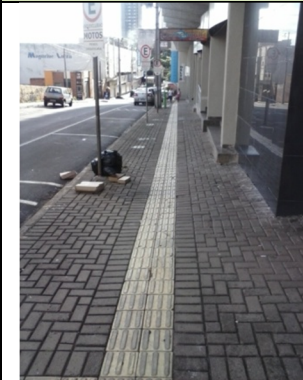
<p>1. Invasão dos elementos construtivos de fachada sobre o espaço público;</p>

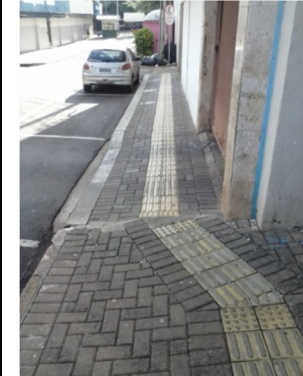
<p>1. Estreitamento da calçada – priorizando as vagas de estacionamento e penalizando o pedestre;</p>

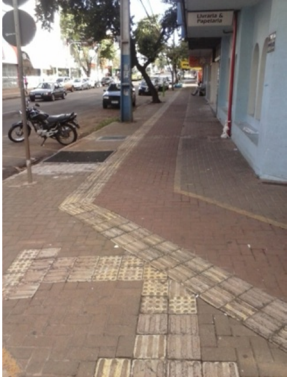
<ol style="list-style-type: none"> 1. Falta compreensão de como utilizar o piso tátil adequadamente (tanto o de alerta como o de guia); 2. Trecho de calçada contínuo e com definição clara das faixas preconizadas em lei.

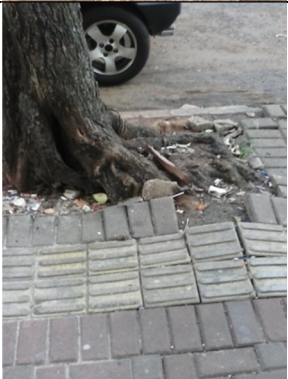
<ol style="list-style-type: none"> 1. Raízes das árvores afetando o pavimento da calçada; 2. Falta de especificação adequada da arborização urbana.

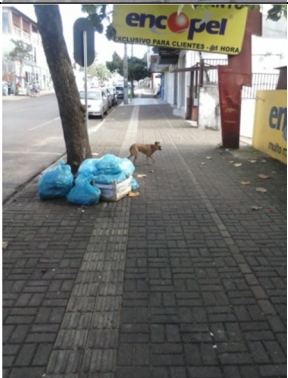
<ol style="list-style-type: none"> 1. O ambiente é inóspito para o pedestre. Lixo (grandes objetos, latas e sacos de lixo) deixado sobre a calçada. Os usuários associam o espaço com negatividade.

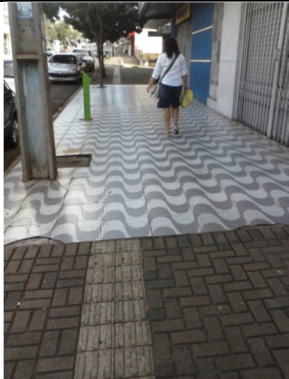
<ol style="list-style-type: none"> 1. Piso inadequado, fora do padrão proposto pelo poder público; 2. Piso escorregadio; 3. Desníveis abrupto de rampa sobre a calçada; 4. Interrupção do piso tátil. 		
Atratividade Visual	Conforto	Continuidade	Segurança	Seguridade
02	02	02	04	02

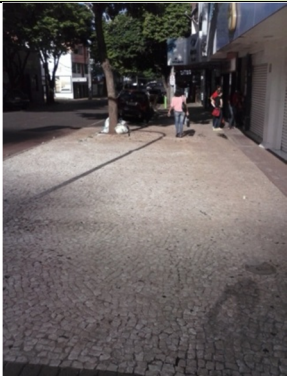
<ol style="list-style-type: none"> 1. Projeto específico da Avenida Brasil com melhoria do espaço público; 2. Piso contínuo, mas falta o piso tátil.

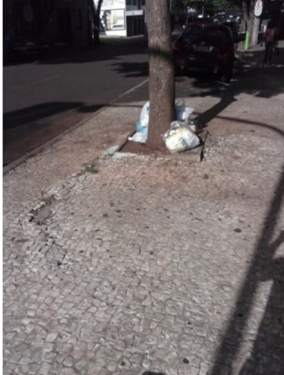
<ol style="list-style-type: none"> 1. Falta de manutenção no pavimento de petit pavê. 2. Dificuldade de reposição do piso de petit pavê, visto a dificuldade de aquisição local do produto.

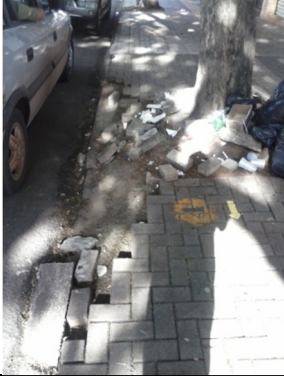
<ol style="list-style-type: none"> 1. Má qualidade construtiva no sistema de travamento entre os blocos e o meio-fio. 2. Falta de elementos de entorno para proteção das árvores com a devida adequação ao piso de bloco intertravados.

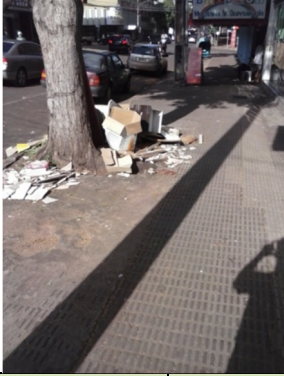
<ol style="list-style-type: none"> 1. Falta de cumprimento do código de postura quando a questões de armazenamento do lixo urbano. 			
Atratividade Visual	Conforto	Continuidade	Segurança	Seguridade
01	02	02	02	02

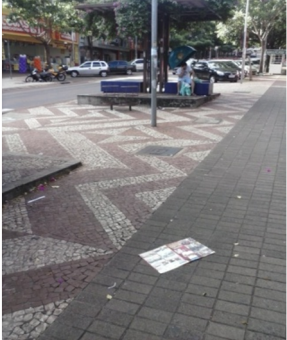
<p>1. Não existem conflitos entre pedestres e veículos. A circulação de veículos é restrita. Área de pedestres.</p>

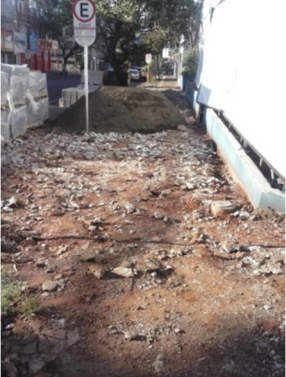
<ol style="list-style-type: none"> 1. Ausência completa da calçada, trecho em manutenção; 2. Risco eminente de queda e força o pedestre a andar sobre o leito carroçável.

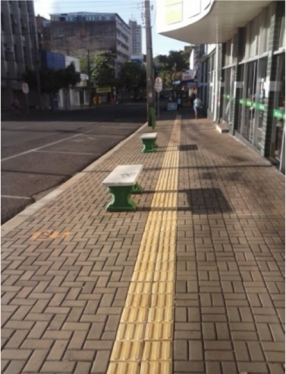
<ol style="list-style-type: none"> 1. Boa qualidade da calçada trecho com meio fio dentro das normas técnicas permitindo a segurança do pedestre.

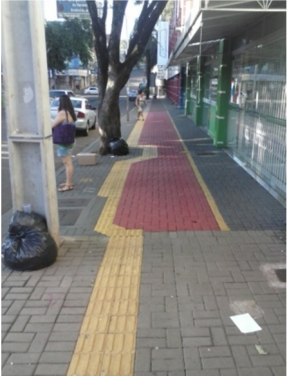
<p>1. Percebe-se a dificuldade do alinhamento do piso tátil, falta de critério de integração no trecho como um todo.</p>

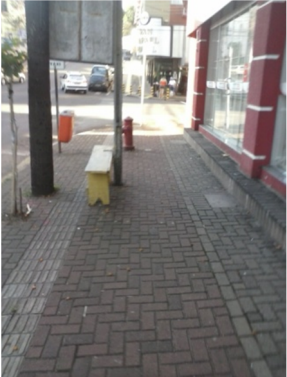
<p>1. Mobiliário urbano sobre a faixa denominada livre, obstruindo o tráfego de pedestre.</p>		
Atratividade Visual	Conforto	Continuidade	Segurança	Seguridade
01	02	01	04	02

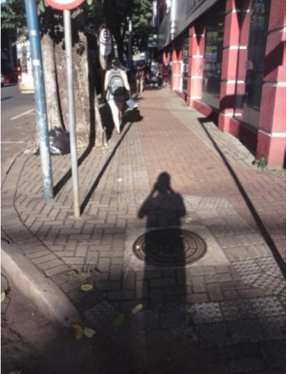
<ol style="list-style-type: none"> 1. Falta do piso tátil 2. Tampas de inspeção localizada na saída da rampa de acesso, dificultando a acessibilidade do portador de deficiência.

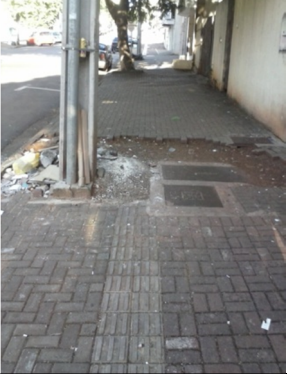
<ol style="list-style-type: none"> 1. Calçada degradada sem manutenção; 2. Remendos provenientes das concessionárias de serviços públicos.

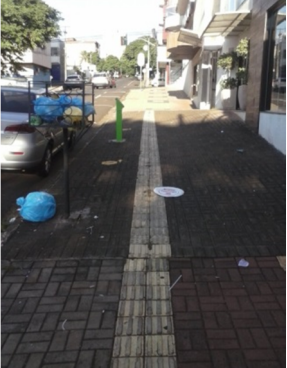
<ol style="list-style-type: none"> 1. Calçada sem cuidados estéticos tanto no que concerne na execução do alinhamento do piso tátil como na colocação de diferentes cores de bloco.

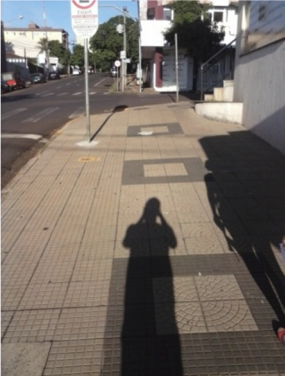
<p>1. Calçada em bom estado de pavimento, contudo despreza a pavimentação padrão, sem piso tátil.</p>		
Atratividade Visual	Conforto	Continuidade	Segurança	Seguridade
02	02	02	04	01

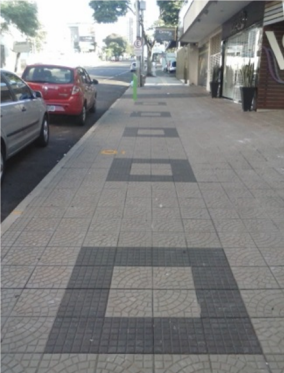
<p>1. Calçada com excelente qualidade, contudo fora da padronização preconizada pelo poder público municipal, não atende em relação ao tipo de pavimento e nem em relação ao desenho urbano.</p>

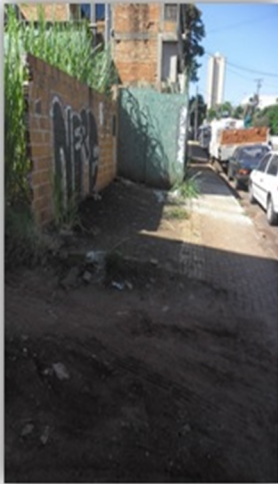
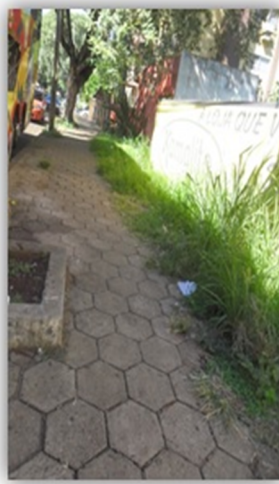
Figura 16: Quadra 31 trecho A e B

ATRATIVIDADE VISUAL – Na maioria das quadras o padrão ambiental é medíocre, onde as pessoas de modo abrangente atribuem pouca importância aos aspectos estéticos, o que é uma falha irreparável visto se tratar de cidade turística onde a paisagem urbana deva ser agradável e agradável (Figura 16).

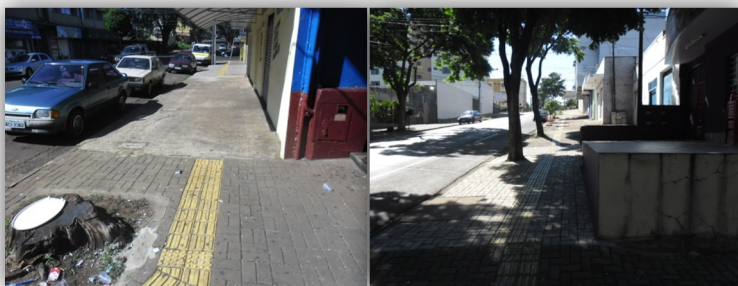
Figura 17: Quadra 31 e 33

CONTINUIDADE - A invasão do espaço público se tornou comum na área central da cidade, que demonstra a falta de fiscalização do poder público e comprova que o pedestre não tem sido tratado como prioridade em relação aos recursos destinados para as obras viárias. Mobiliário urbano fora de escala da área de passagem, mesas de

empreendimentos comerciais tomando o espaço total da calçada, escadas e troncos de árvores cortadas evidenciam o descaso com o espaço público em alguns trechos (Figura 17).

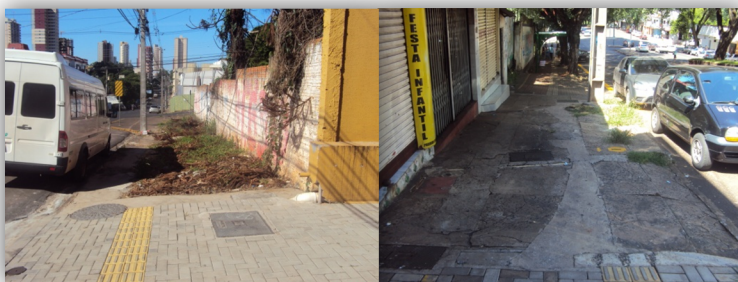
Figura 18: Quadra 22 e Quadra 05

CONFORTO – O nível de qualidade das calçadas para o indicador de conforto é apenas razoável na área delimitada pela pesquisa, sendo o terceiro indicador de maior importância na percepção do usuário. Apesar de o item conforto apresentar, de modo geral, condições medianas, existem verdadeiras aberrações em algumas quadras nos quais deveriam ser priorizadas a sua adequação (Figura 18).

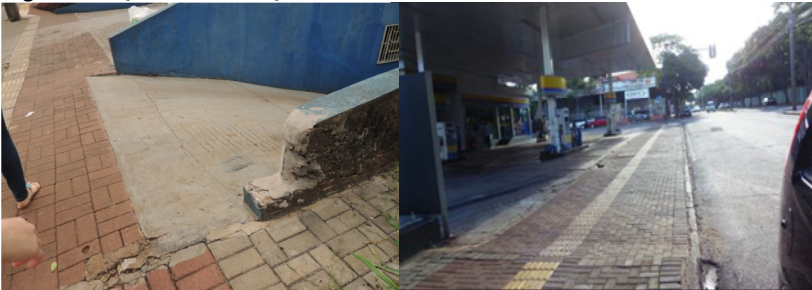
Figura 19: Quadra 62A e Quadra 35A

SEGURANÇA – O conflito entre pedestre e veículos acontece principalmente em função dos empreendimentos comerciais como postos de abastecimentos, oficinas mecânicas, lojas de peças e hotéis com rampas indevidas iniciadas sobre o passeio público, que se acham no direito de rebaixar toda a guia de meio fio a fim de facilitar o acesso de veículos para seus clientes, colocando em risco a circulação de pedestres. Novamente constata-se a falta fiscalização do poder público no gerenciamento dos rebaixos (Figura 19).

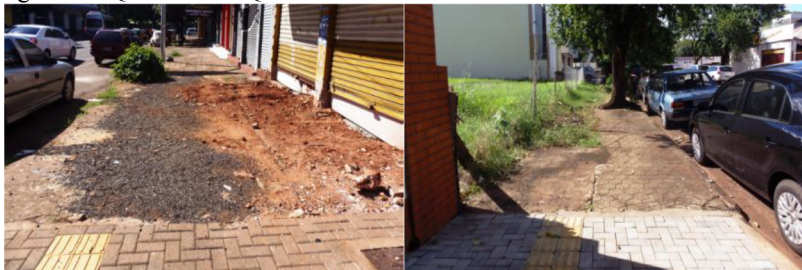
Figura 20: Quadra 6A e Quadra 7C

SEGURIDADE – Foi apontado, pelo usuário, que o indicador seguridade é o prioritário dentre todos, visto a vulnerabilidade que o pedestre sofre dentro de alguns trechos pesquisados. O indicador seguridade poderia ter uma maior abrangência de análise se o levantamento de campo fosse feito no período noturno, o que não foi contemplado nesta pesquisa. A região entre a Avenida JK e a Avenida Brasil na Rua Jorge Sanways e Rua Quintino Bocaiuva é nitidamente inóspita e perigosa principalmente no período noturno, onde existem ocorrências frequentes de vulnerabilidade aos pedestres gerando insegurança, onde mesmo de dia o pedestre evita utilizar-se dessas calçadas (Figura 20).
