**ACESSIBILIDADE ESPACIAL PARA IDOSOS EM ZONAS
TURÍSTICAS BALNEARES COSTEIRAS: Estudo de Caso
em Balneário Camboriú/SC**

Dissertação apresentada ao Programa de Pós-Graduação em Arquitetura e Urbanismo da Universidade Federal de Santa Catarina como requisito parcial à obtenção de grau de Mestre em Arquitetura e Urbanismo

2014

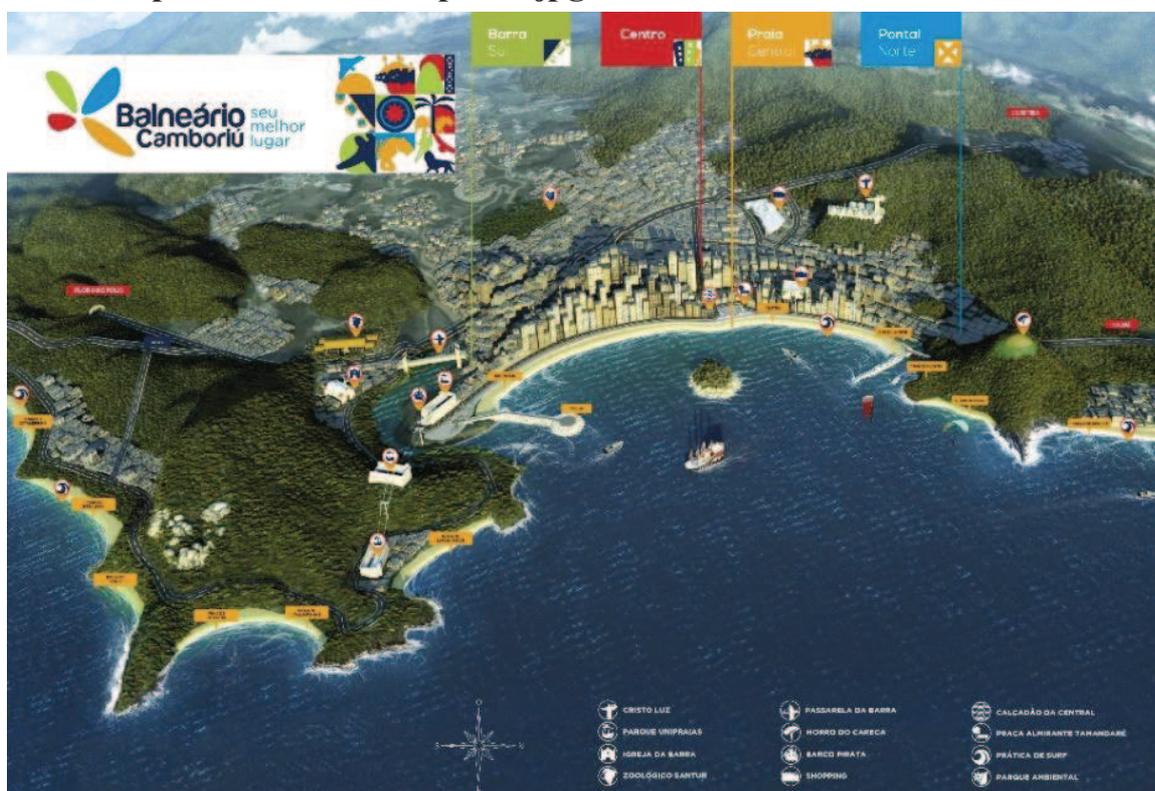
Imagem 01. Mapa 3D indicando Barra Sul (Verde), Centro/Praia Central (Vermelho) e Pontal Norte (Azul). Fonte: <http://acibc.com.br/wp-content/uploads/2012/10/mapa-3d.jpg>

Já a Praia Central caracteriza-se pela intensa densidade tanto em relação as edificações, quanto a ocupação da orla por usuários e serviços. Com mais de seis quilômetros, é a mais disputada nos dias de verão e sua faixa de areia está entre 40 e 70cm abaixo do nível do calçadão.

A Barra Sul, por sua vez, tem se destacado pela ocupação mais recente e de edifícios de grande porte e altura. É o local que concentra bares, restaurantes e bistrôs, além de uma faixa de areia menor e nivelada com o calçadão.

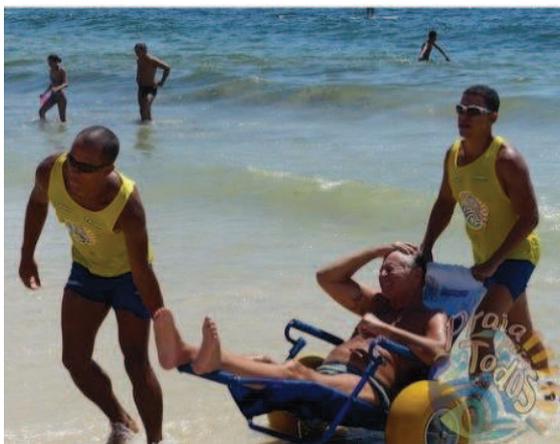
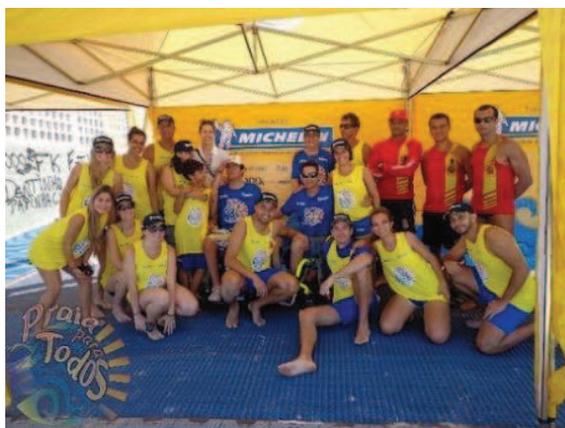
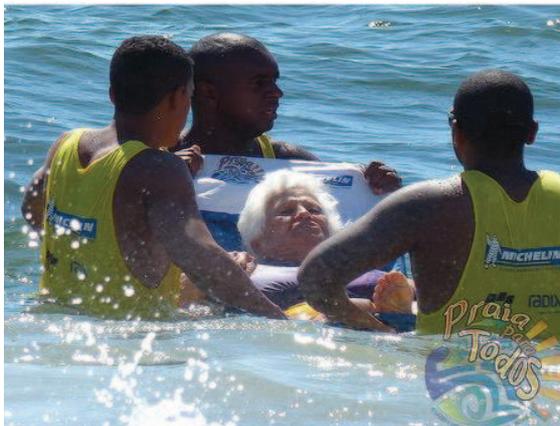
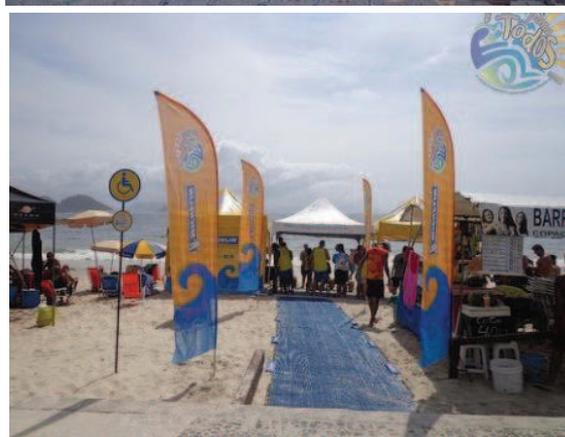
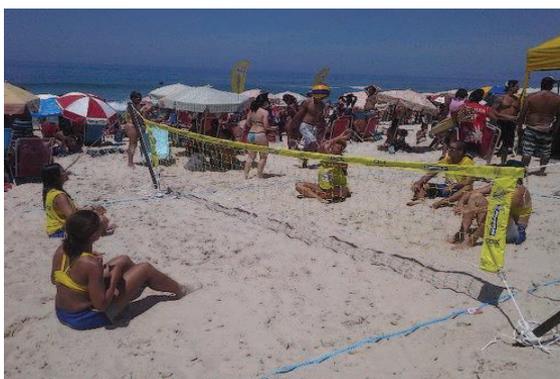
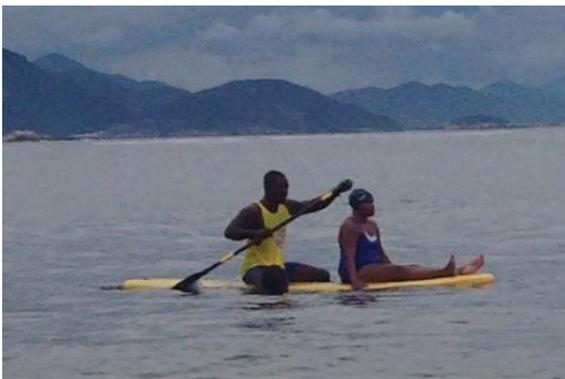
Imagens 02 a 07. Atividades realizadas pelo projeto Praia para Todos.
Fonte: <http://praiaparatodos.com.br/fotos-2>

- Esteira para passagem de cadeiras de rodas
- Cadeiras anfíbias – de fácil deslocamento pela areia e que flutuam na água
- Atividades esportivas adaptadas como frescobol, vôlei sentado de praia, peteca e surf adaptado;
- Handbike (somente em Copacabana)
- SUP – Stand Up Paddle
- Jogos recreativos, piscina e brinquedos para crianças
- Vagas de estacionamento reservadas, rampas de acesso à areia, sinalização sonora e sanitário acessível;
- Barracas de sol e tendas de apoio com equipe especializada.

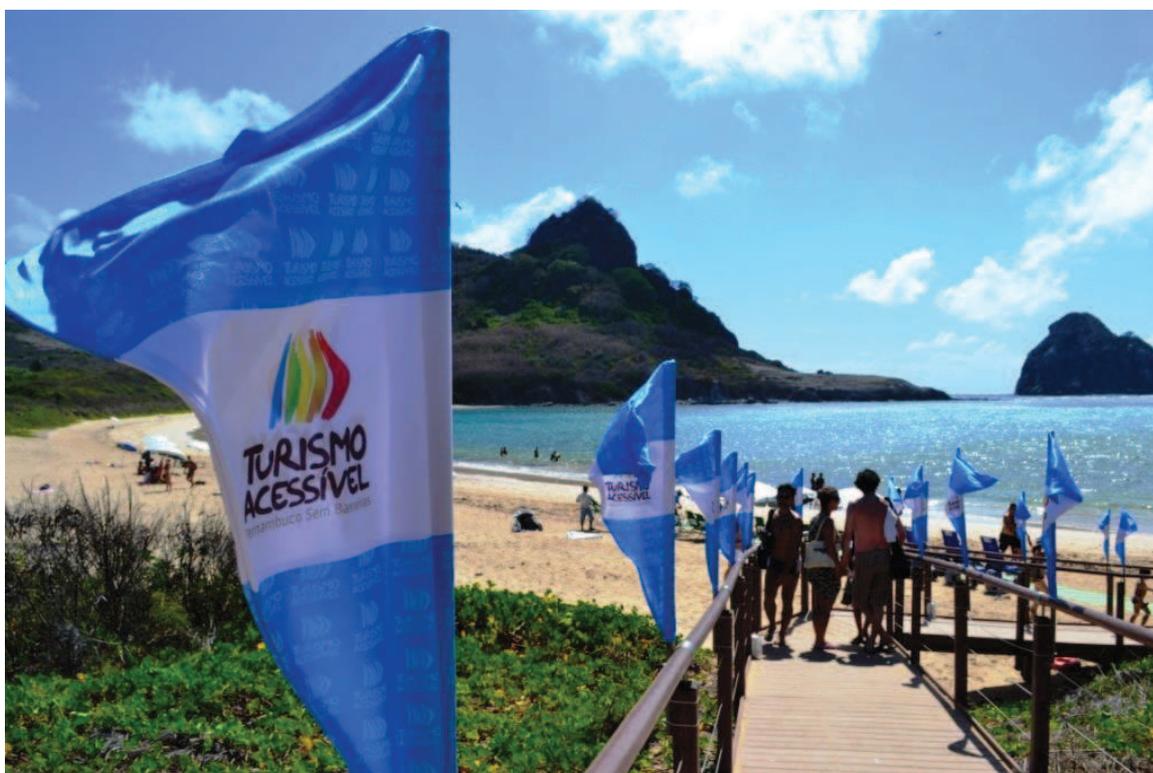
Imagem 08. Programa Praia sem Barreiras em Fernando de Noronha.
Fonte: <http://pessoascomdeficiencia.com.br/site/wp-content/uploads/2013/02/fernando-de-noronha-acessibilidade.jpg>

O projeto em Fernando de Noronha consiste em uma esteira de acesso ao mar de 30 metros e quatro cadeiras de rodas anfíbias.

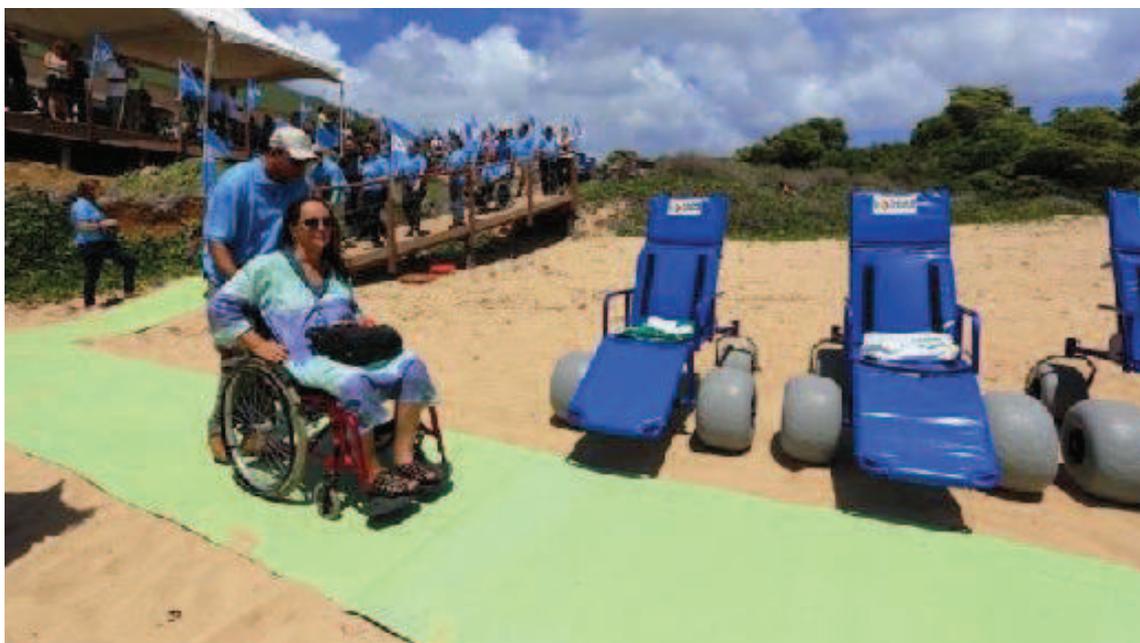
Imagem 09. Programa Praia sem Barreiras em Fernando de Noronha.
Fonte: <http://pessoascomdeficiencia.com.br/site/wp-content/uploads/2013/02/fernando-de-noronha-acessibilidade.jpg>

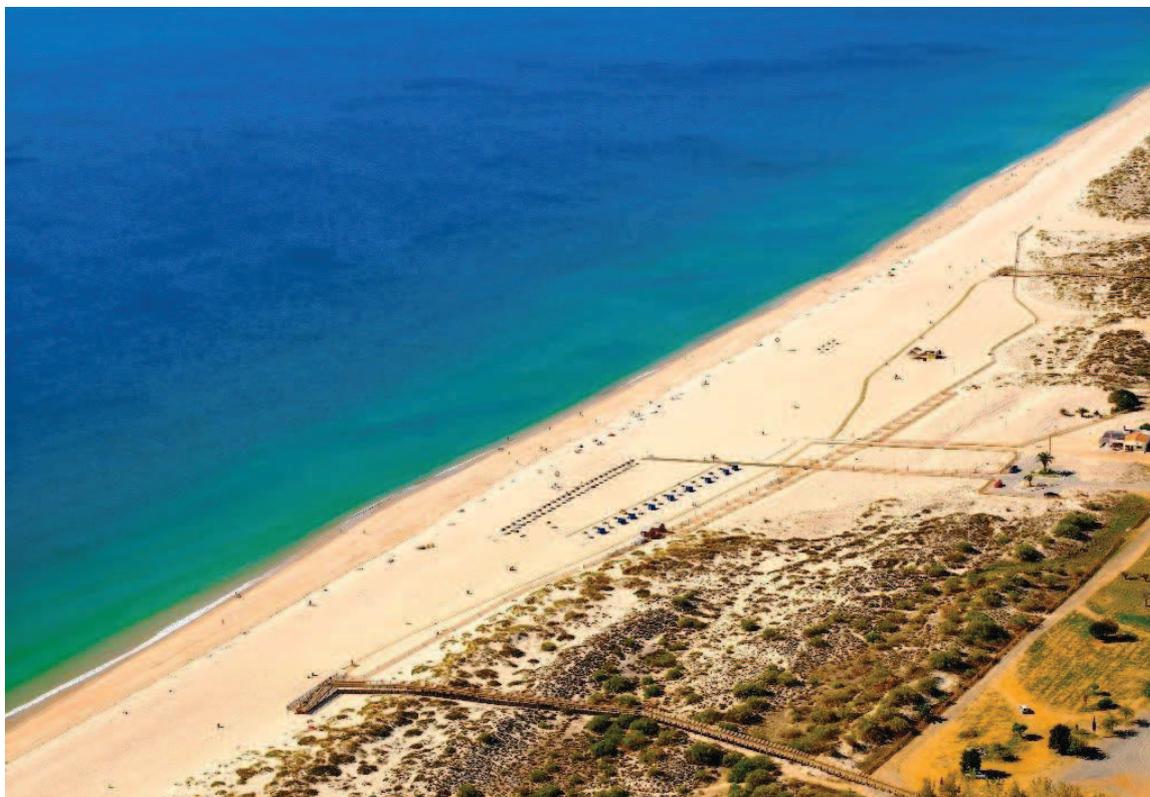
Imagem 10: Foto aérea Praia da Manta Rota. Fonte: <http://2.bp.blogspot.com/-2jA60D6NtBc/T2xhomlpa9I/AAAAAAAAADno/dtbrgsYVLgE/s1600/Mt%25C2%25AARota-5379P.jpg>

A primeira praia vencedora desta premiação destaca-se por sua estrutura. No ano de 2007 inaugurou a sua requalificação, baseada na construção de caminhos elevados de acesso à praia, a criação de áreas de lazer e de recreação, assim como de uma nova área de estacionamento, recuperação da zona de dunas e requalificação das áreas degradadas.

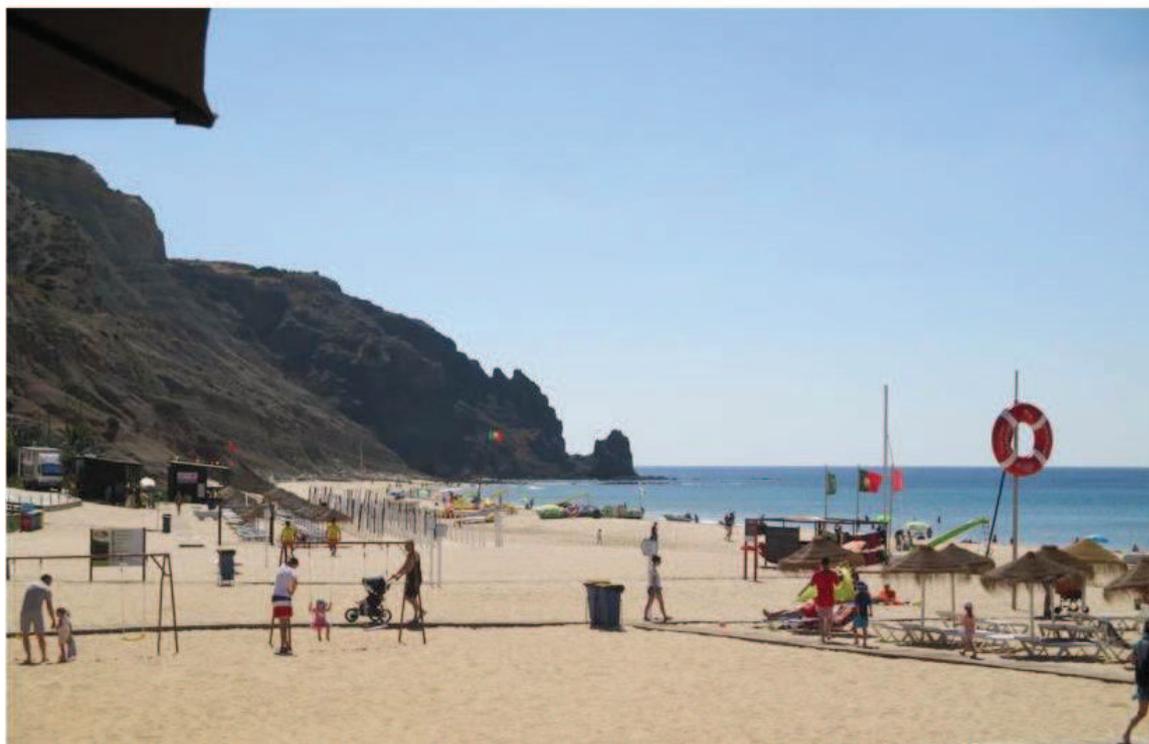
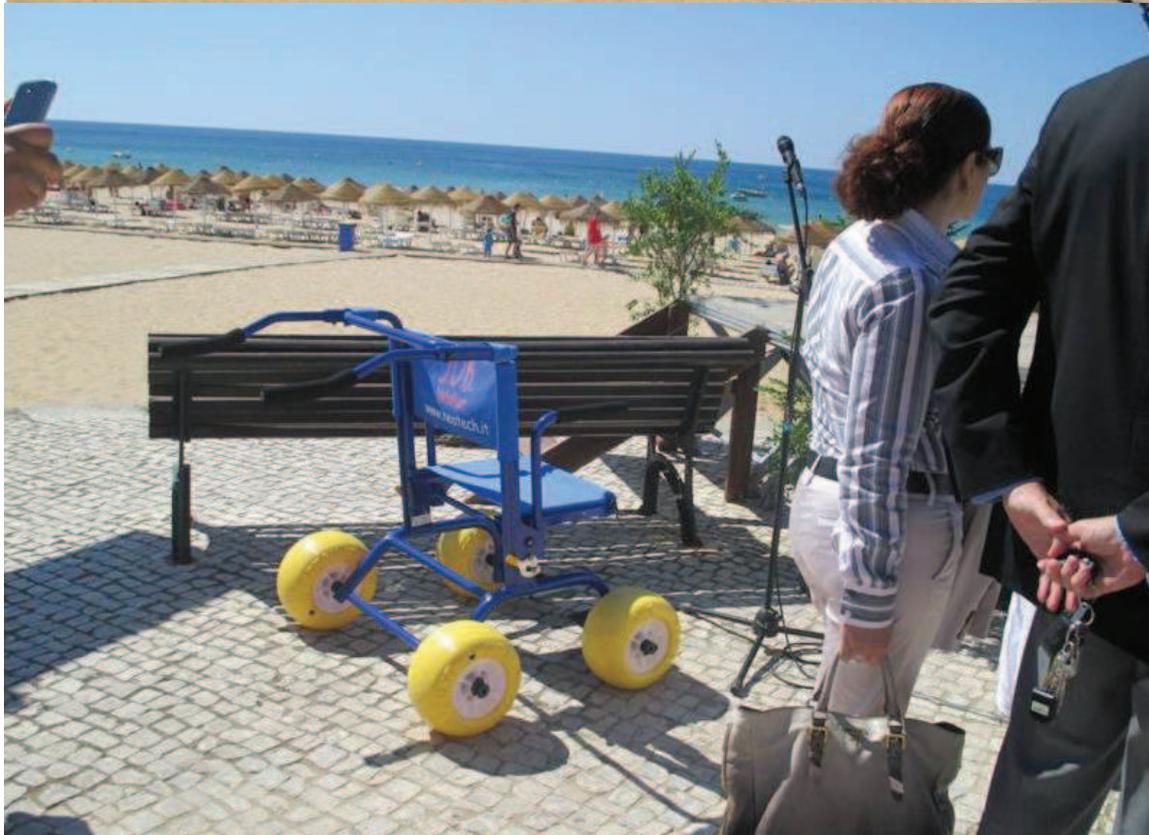
Imagens 13 e 14: Praia da Luz. Fonte: www.inr.pt/uploads/imgs/noticias/hasteamento_praia_aceessivel_luz_2014/Diaapositivo5.JPG e www.inr.pt/uploads/imgs/noticias/hasteamento_praia_aceessivel_luz_2014/Diaapositivo7.JPG

A Praia da Luz, a Praia da Comporta, a Praia da Conceição e a Praia do Senhor da Pedra possuem características muito similares à Praia da Manta Rota, tratando-se da acessibilidade espacial.

Dentre as iniciativas destacam-se as rotas acessíveis, disponibilização de cadeiras anfíbias, sanitários acessíveis na proximidade e esteiras até a praia.

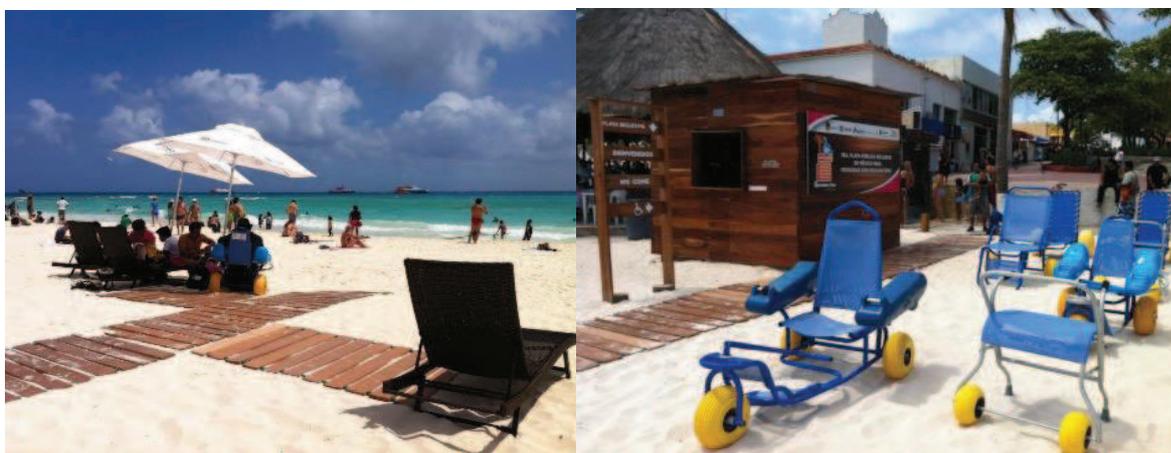
Imagens 19 e 20. Playa del Carmen – cadeiras e andadores. Fonte: <http://www.topmexicorealestate.com/>

Cabe destacar aqui também as barracas existentes, as quais quando locadas próximas às rotas acessíveis, facilitam o uso pelos deficientes e idosos.

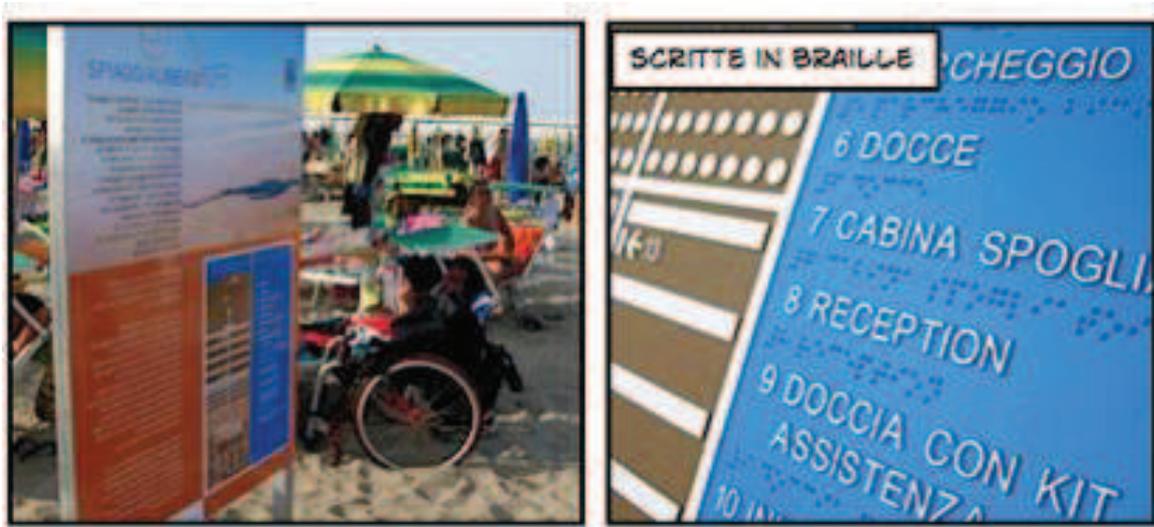
Imagens 23 e 24. Balneário Giulia No. 85. Rotas acessíveis, placas informativas, mapas táteis com braile Fonte: <http://www.turismosostenibile.provincia.rimini.it/>

O projeto combina a sustentabilidade ambiental e a sustentabilidade social, favorecendo a utilização de materiais ecológicos, fontes alternativas de energia e cria um ambiente que suporta o uso dos espaços, sem segregação.

Como destaque em relação as demais praias analisadas tem-se a preocupação com os deficientes visuais: há mapa tátil e informações em Braille, piso tátil na areia e também um sistema acústico que o usuário pode ligar cada vez que entra na água. Esse sistema emite um som

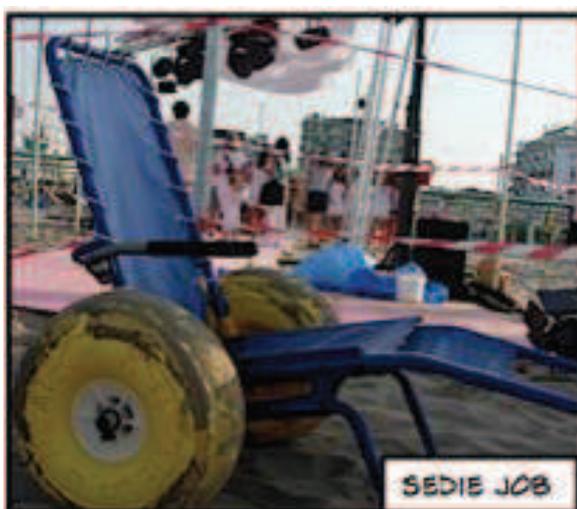
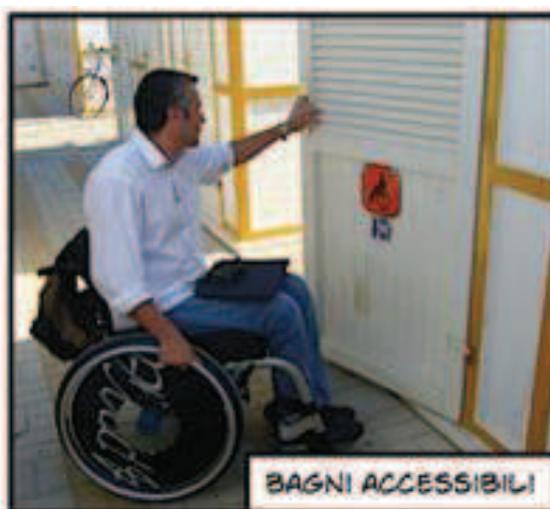
Imagens 25 a 28. Balneário Giulia No. 85. Cadeiras anfíbias, banheiros acessíveis, passarelas e cadeiras adaptadas para garantir maior conforto aos usuários. Fonte: http://www.diversamenteagibile.it/wp-content/uploads/2010/07/Page_12.jpg

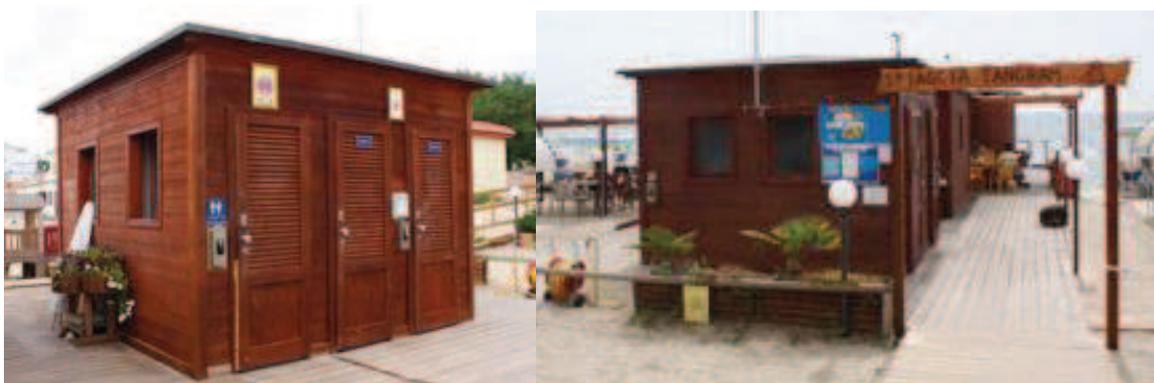
Imagens 29 e 30. Spiaggia Attrezzata Tangram.. Fonte: [http://www.spiaggiatangram.it/public/image/servizi\(3\).jpg](http://www.spiaggiatangram.it/public/image/servizi(3).jpg)

Spiaggia Attrezzata Tangram- Itália: A estrutura foi concebida de modo a minimizar as barreiras físicas de qualquer tipo. Há banheiros, duchas, quiosques, serviços de enfermaria e trocadores acessíveis, assim como passarelas/rotas acessíveis em madeira.

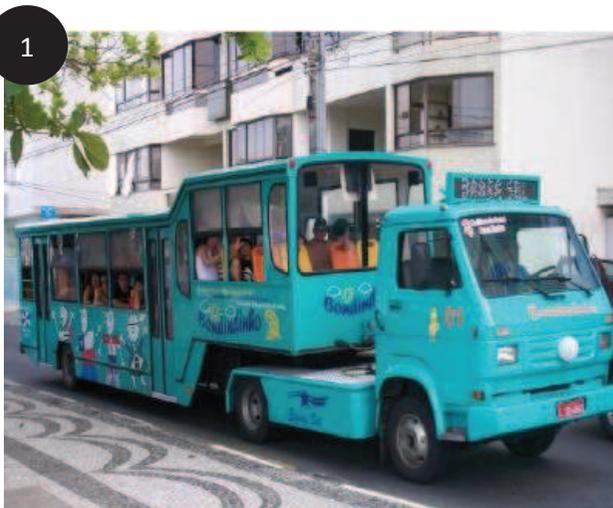
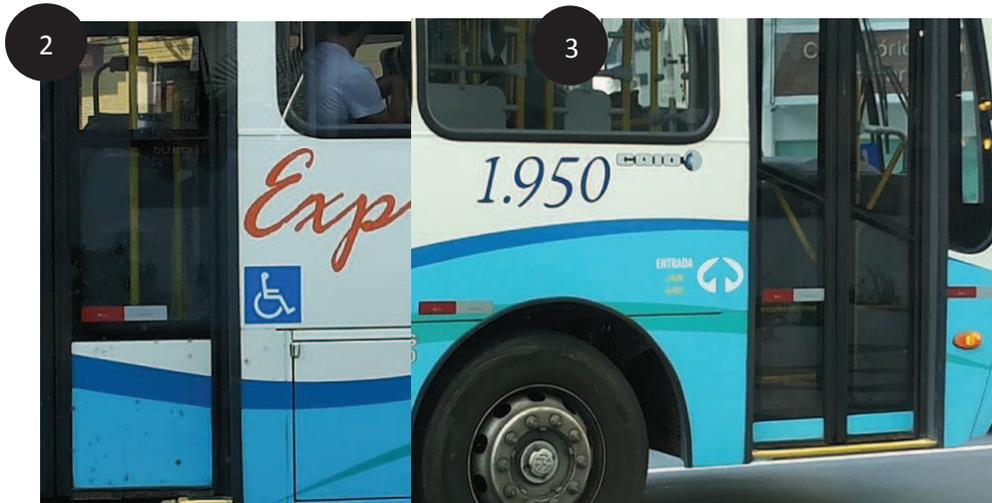
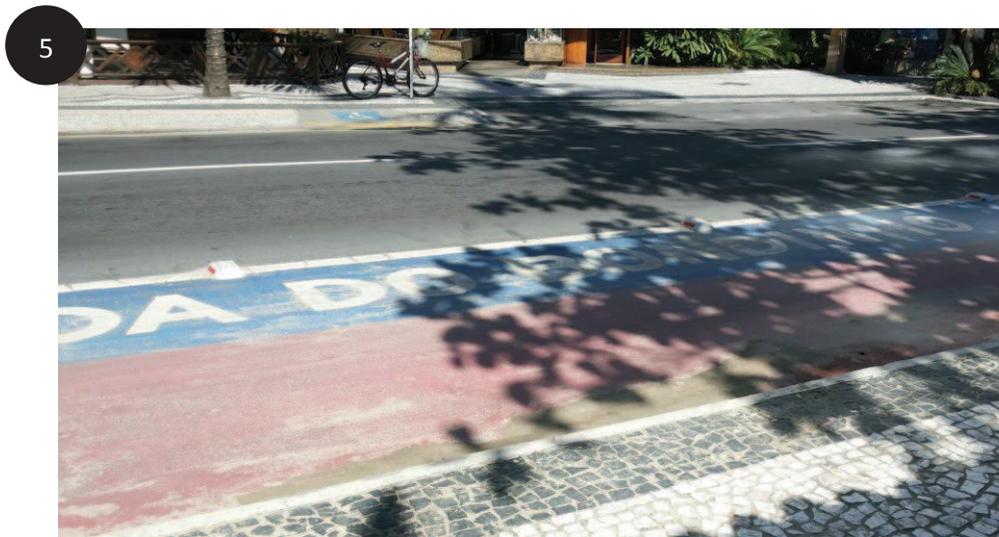
FOTO 01 – BONDIDINHO | FOTO 02 – ÔNIBUS ACESSÍVEL QUE TRANSITA APENAS NA AV. BRASIL | FOTO 03 – NOTIFICAÇÃO DE LOCAL DE ENTRADA EM 3 LÍNGUAS | FOTO 04 – MAPA NO INTERIOR DO BONDIDINHO | FOTO 05 – PARADA DE ÔNIBUS PINTADA NO CHÃO. Fonte: Acervo Autora, 2013

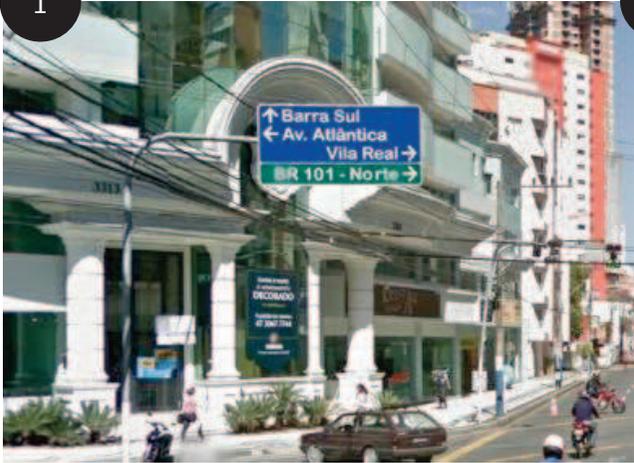
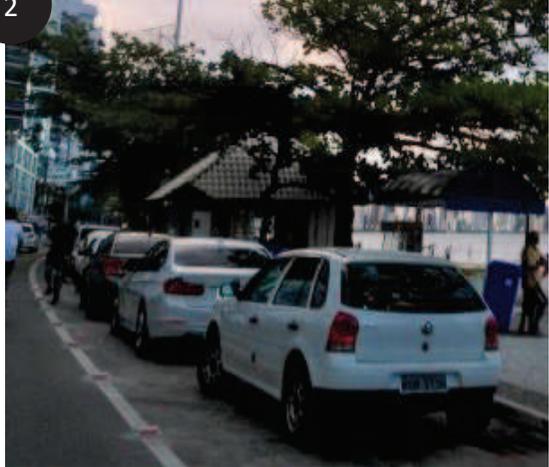
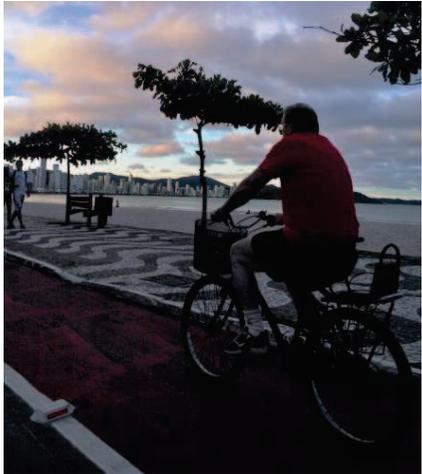
ATIVIDADE	FOTO 01 – SINALIZAÇÃO INDICANDO ACESSOS AV. ATLÂNTICA FOTO 02 – ANTIGA FAIXA DE ESTACIONAMENTO NA ORLA FOTO 03 – FAIXA DE ESTACIONAMENTO CONVERTIDA EM FAIXA COMPARTILHADA Fonte: Acervo Autora, 2013 e 2014.		
<div style="background-color: #666; color: white; padding: 10px; writing-mode: vertical-rl; transform: rotate(180deg); text-align: center;"> CHEGAR NA ORLA POR TRANSPORTE PARTICULAR </div>	<div style="display: flex; justify-content: space-around; align-items: center;"> <div style="text-align: center;"> <div style="background-color: black; color: white; border-radius: 50%; width: 30px; height: 30px; display: flex; align-items: center; justify-content: center; margin-bottom: 5px;">1</div>

Não há sinalização de estacionamentos existentes na proximidade da orla

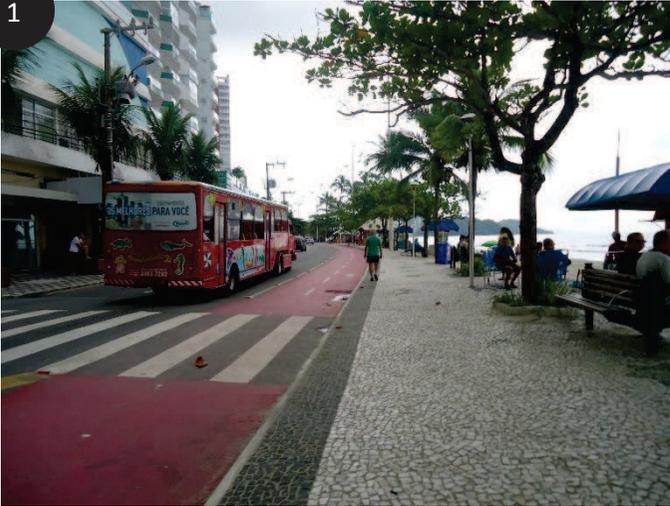
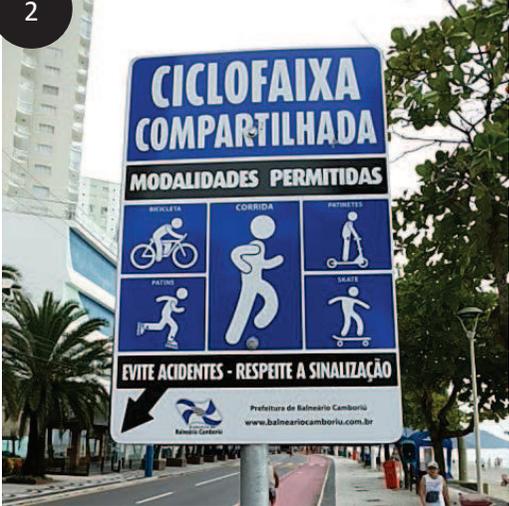
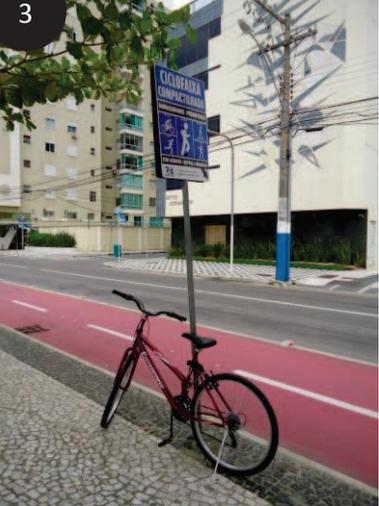
ATIVIDADE	FOTO 01 – NOVA FAIXA COMPARTILHADA FOTO 02 – MODALIDADES PERMITIDAS NA FAIXA COMPARTILHADA FOTO 03 – FALTA DE BICICLETÁRIO FAZ COM QUE USUÁRIOS USEM MOBILIÁRIO PARA ESTACIONAR E FIXAR BICICLETAS Fonte: Acervo Autora, 2013 e 2014.		
CHEGAR NA ORLA POR BICICLETA	<div data-bbox="427 762 510 837" style="text-align: center;">1</div>

<p>A faixa é compartilhada com diversas outras atividades, o que pode provocar acidentes. (F02)</p>

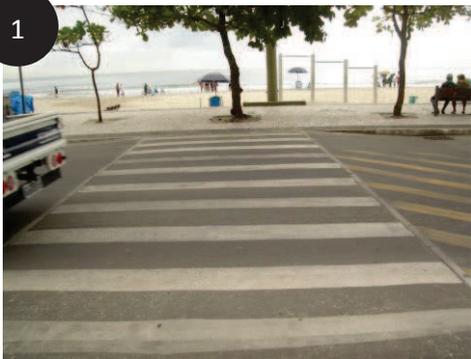
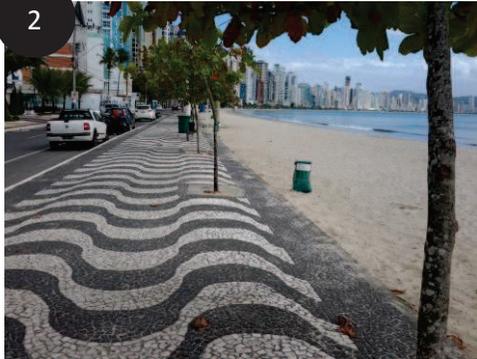
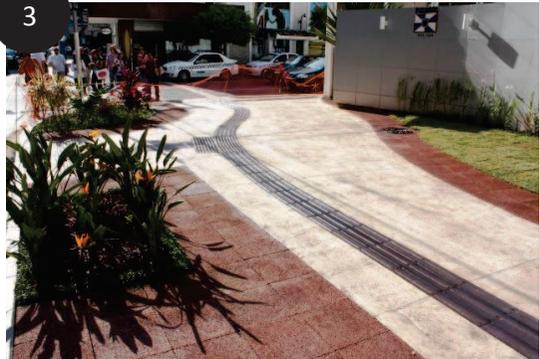
ATIVIDADE	FOTO 01 – FAIXA ELEVADA FOTO 02 – PISO CALÇADÃO FOTO 03 – NOVO PADRÃO PISO DA CIDADE Fonte: Acervo Autora, 2013 e 2014.		
CHEGAR NA ORLA A PÉ

Não há sinalização sonora ou luminosa para parada do motorista e travessia do pedestre nas faixas.

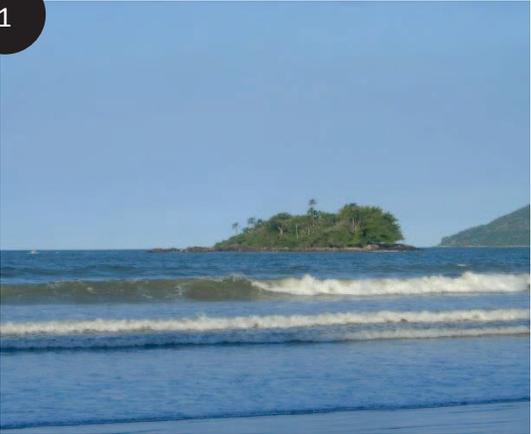
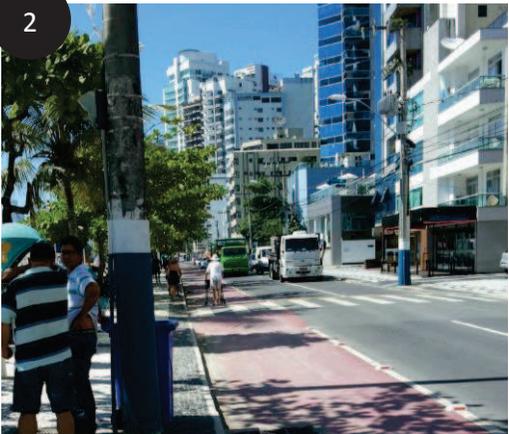
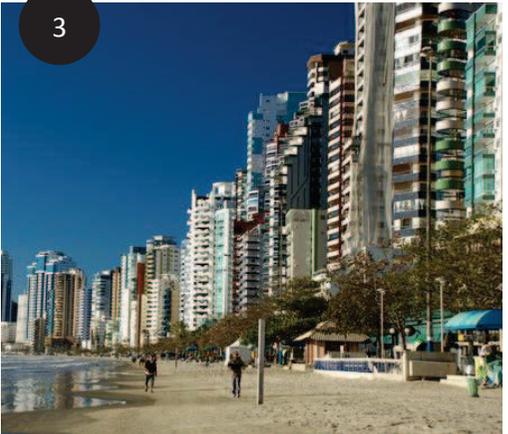
ATIVIDADE	FOTO 01 – ILHA DAS CABRAS FOTO 02 – FAIXA COMPARTILHADA FOTO 03 – UNIFORMIDADE ENTORNO Fonte: Acervo Autora, 2013 e 2014.		
CAMINHAR/PASSEAR COM PET NO CALÇADÃO e ANDAR DE BICICLETA NA ORLA

Devido a largura reduzida da faixa compartilhada, não é possível andar de bicicleta lado a lado durante um passeio

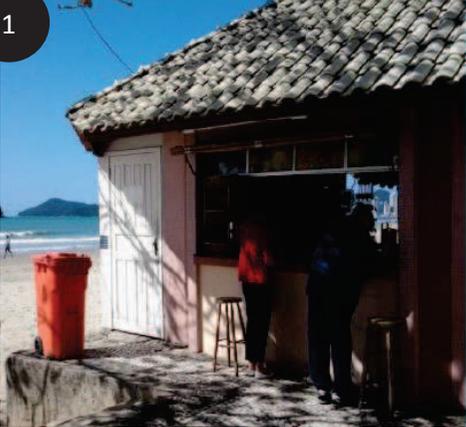
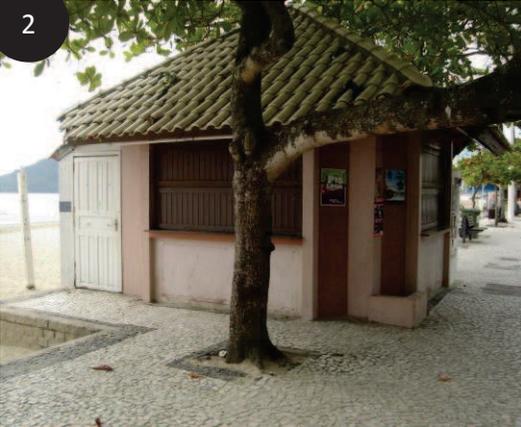
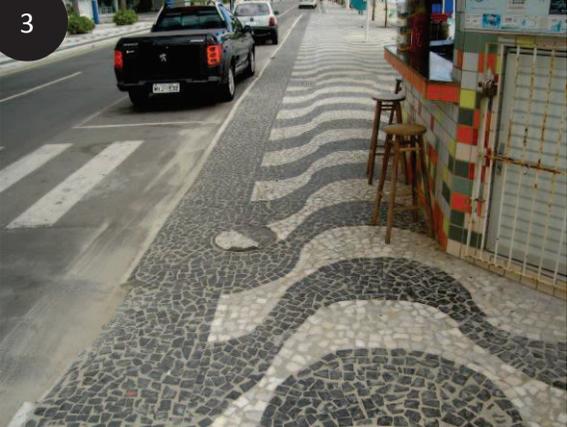
ATIVIDADE	FOTO 01 – QUIOSQUE ORLA – BALCÃO FOTO 02 – QUIOSQUE SEM ABERTURA PARA A PRAIA FOTO 03 – INTERFERENCIA NA CIRCULAÇÃO DO CALÇADÃO Fonte: Acervo Autora, 2013 e 2014.		
COMPRAR BEBIDAS E LANCHES

Não existe cardápio em Braille tampouco comunicação em outras línguas

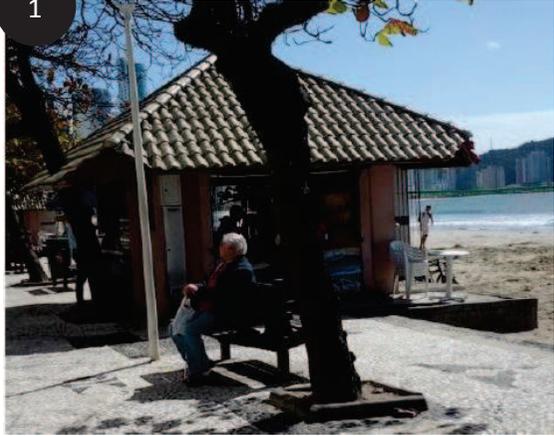
<p>1</p> </div> <div style="text-align: center;">

Existência de bancos distribuídos em toda a orla, voltados para a praia (F01)

Existência de vegetação gerando sombra em alguns bancos (F01)

Bancos locados de frente para o mar ou pares espelhados (F01) uma unidade a cada 50 metros, não conformando espaços de estar e encontro, fazendo com que usuários levem cadeiras e se acomodem em círculos (F03)

ATIVIDADE	FOTO 01 – BANCOS DUPLOS E SOMBRA FOTO 02 – BANCO SIMPLES SEM ESPAÇO NA LATERAL FOTO 03 – COSTUME DE LEVAR CADEIRAS PARA FORMAR GRUPOS DE CONVERSA Fonte: Acervo Autora, 2013 e 2014.		
TOMAR BANHO DE SOL, CONTEMPLAR A PAISAGEM, LER, FAZER TRABALHOS MANUAIS, USAR O COMPUTADOR/TABLET NO CALÇADÃO	<div style="display: flex; justify-content: space-around; align-items: flex-start;"> <div style="text-align: center;">

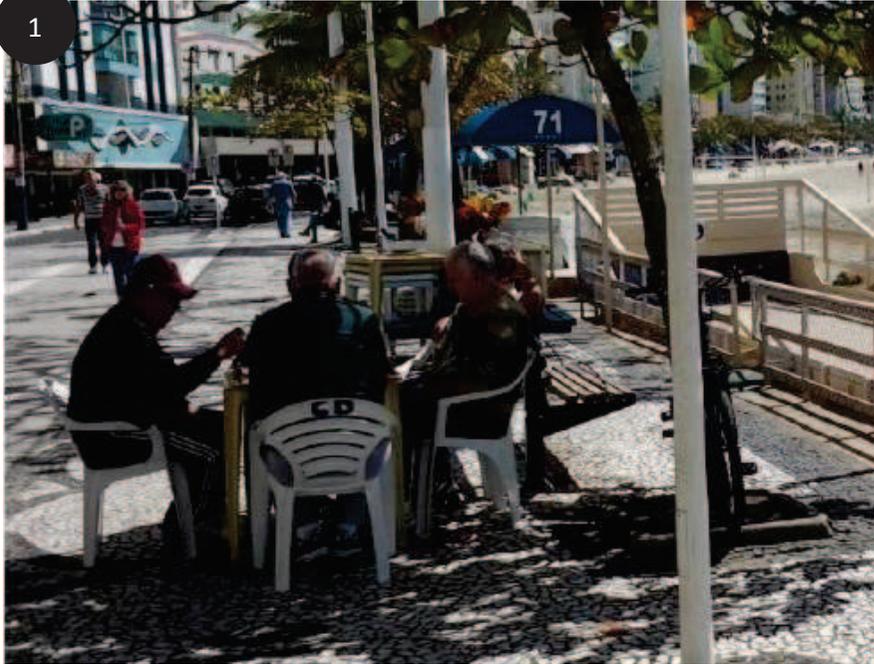
<p>1</p>

Não existe marcação para localizar os locais para jogos nem mesas adequadas para os mesmos (F01)

Existência vegetação gerando sombra em áreas vazias, que permitem a montagem de mesas improvisadas (F01)

ATIVIDADE	FOTO 01 – MESAS DE JOGOS IMPROVISADAS NA SOMBRA FOTO 02 – CANCHA DE BOCHA. Fonte: Acervo Autora, 2013 e 2014.	
JOGAR CARTAS JOGAR BOCHA

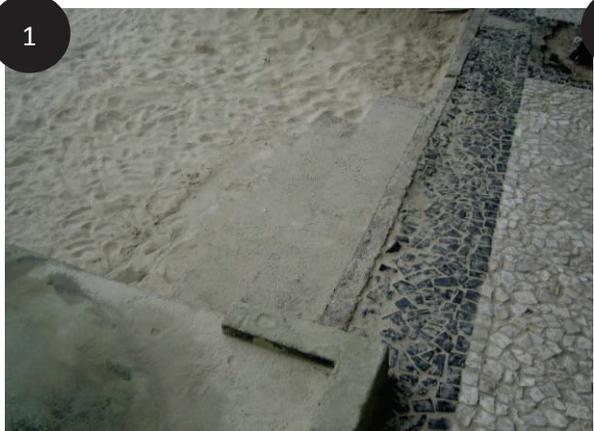
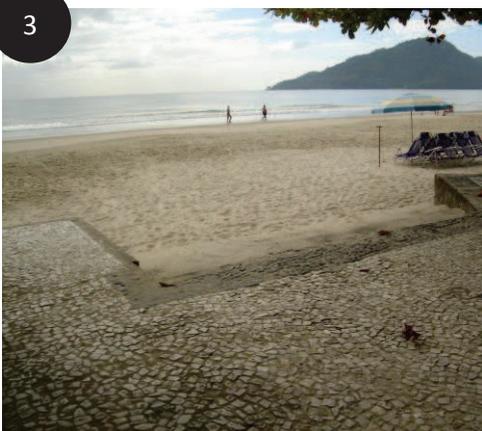
Não possuem distribuição homogênea e não existe marcação ou sinalização tátil para localizar os acessos por degraus formais (F01-F02-F03)

As bases e espelhos em grande parte das escadas não possuem dimensionamento adequado (F01-F02-F03)

Larguras não padronizadas. Em alguns locais permitem a descida de até cinco usuários enquanto em outras somente em um (F01-F02-F03)

Ausência de corrimãos (F01-F02-F03)

Ausência de faixas para demarcação dos degraus (F01-F02-F03)

O piso utilizado é normalmente cimento bruto que juntamente com a areia deslocada da praia, torna-se derrapante. (F01-F02-F03)

ATIVIDADE	FOTO 01 a 03 – DEGRAUS FORMAIS NA ORLA. Fonte: Acervo Autora, 2013 e 2014.
ACESSO POR DEGRAUS FORMAIS	<div style="display: flex; justify-content: space-around;"> <div style="text-align: center;">

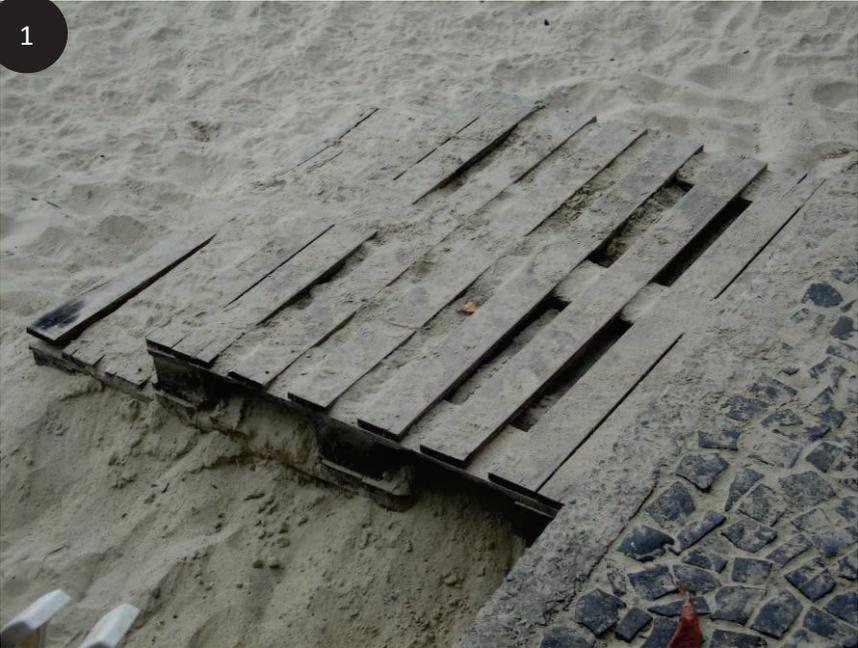
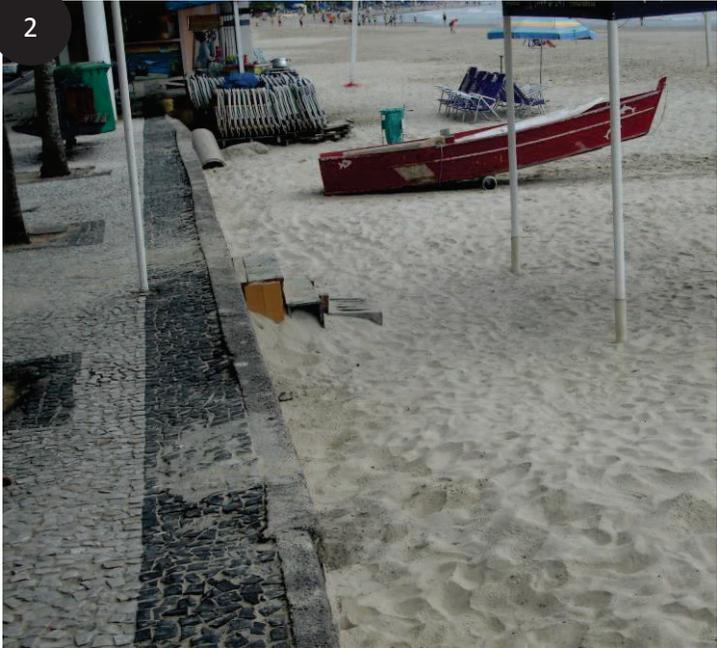
Feitas de pedaços de madeira ou ainda pallets, possuem problemas de falta de rigidez e rebarbas que podem levar a um tropeço ou até queda. (F01 e F02)

ATIVIDADE	FOTO 01 e 02 – DEGRAUS INFORMAIS NA ORLA. Fonte: Acervo Autora, 2013 e 2014.
ACESSO POR DEGRAUS INFORMAIS	<div style="display: flex; justify-content: space-around;"> <div style="text-align: center;">

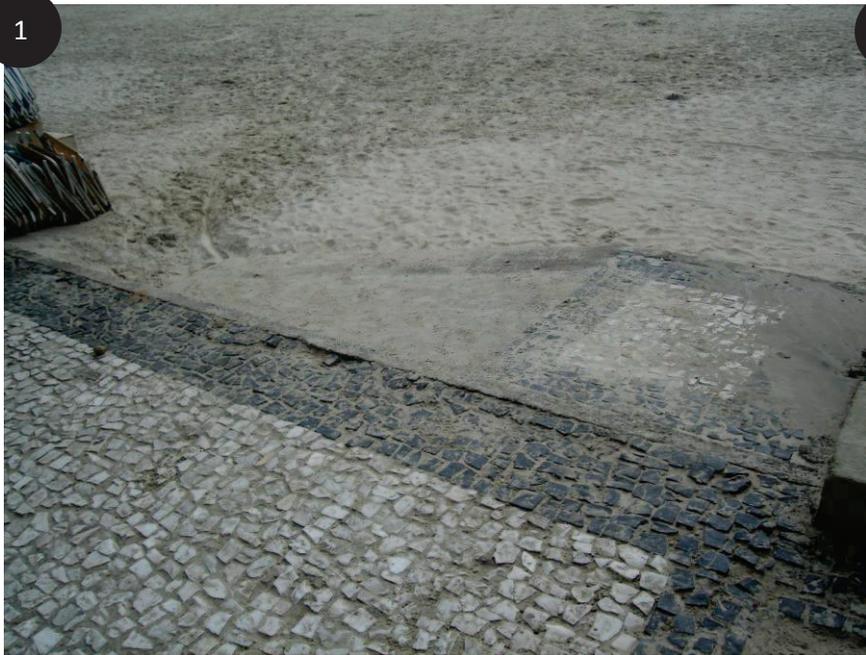
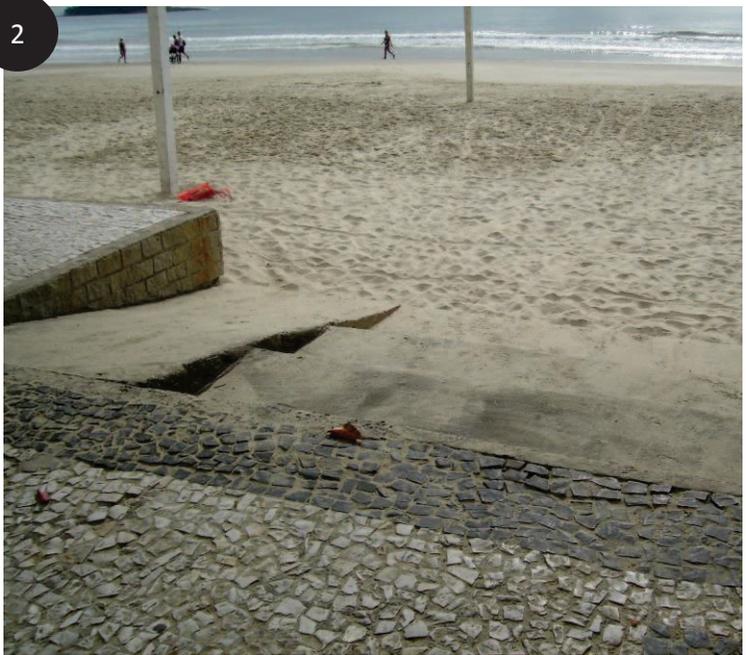
Não possuem distribuição homogênea e não existe marcação ou sinalização tátil para localizá-las

Muitas rampas localizam-se próximas as duchas, recebendo água e tornando-se escorregadias

Executadas em cimento, sem nenhum tipo de ranhura que evite a derrapagem (F01 e F02)

A inclinação transversal de 3% estabelecida pela NBR9050/2004 é atendida na maior parte das rampas verificadas. Quando não atendida, a inclinação ainda é inferior a 4%.

ATIVIDADE	FOTO 01 e 02 – RAMPAS FORMAIS NA ORLA. Fonte: Acervo Autora, 2013 e 2014.
ACESSO POR RAMPAS	<div style="display: flex; justify-content: space-around;"> <div style="text-align: center;">

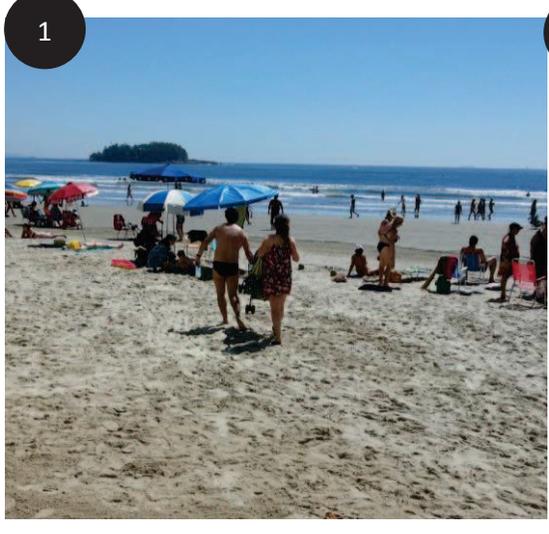
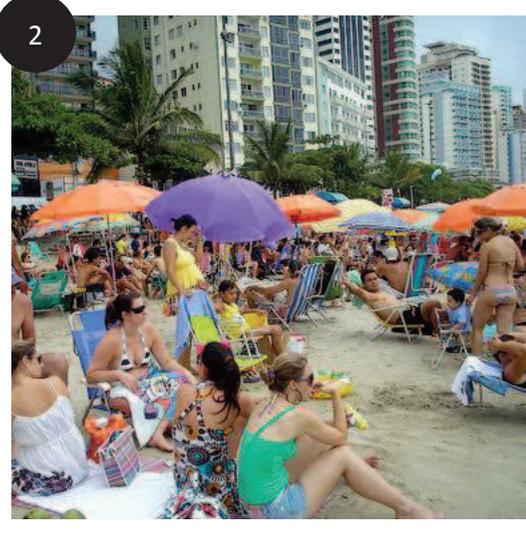
Não disponibilização de cadeiras anfíbias para permitir o banho de mar (F03)

ATIVIDADE	FOTO 01 – FALTA PISO DIFERENCIADO FOTO 02- ALTA DENSIDADE FOTO 03 – CADEIRA ANFÍBIA. Fonte: Acervo próprio e http://www.portalmenina.com.br/medias/posts/2011/11/30/qHSECA_456x250.jpg		
USO DA PRAIA

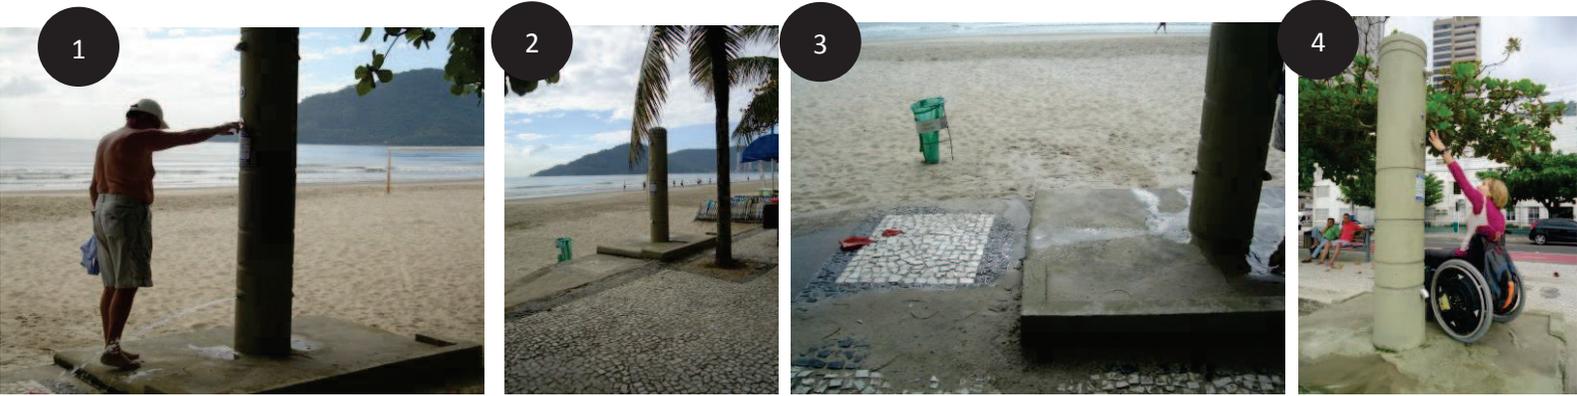
Toda a água da ducha não é escoada através de um ralo, mas sim escorre pela mesma rampa utilizada para seu acesso e ao calçadão. (F03)

ATIVIDADE	FOTO 01 e FOTO 04 – COMANDOS MUITO ALTOS FOTO 02 e FOTO 03 – GUIA DE BALIZAMENTO, FALTA DE ESCOAMENTO E FALTA DE SEGURANÇA PARA USO DAS DUCHAS. Fonte: Acervo próprio, 2014
USO DAS DUCHAS

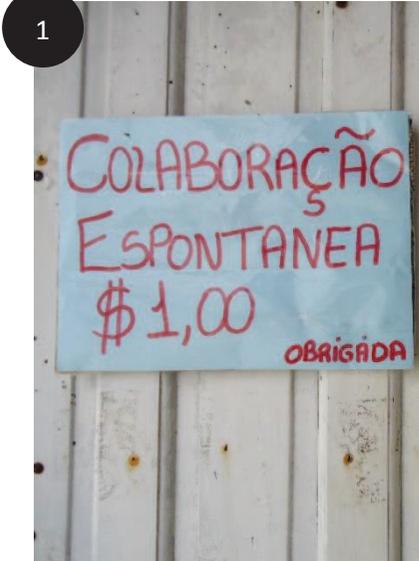
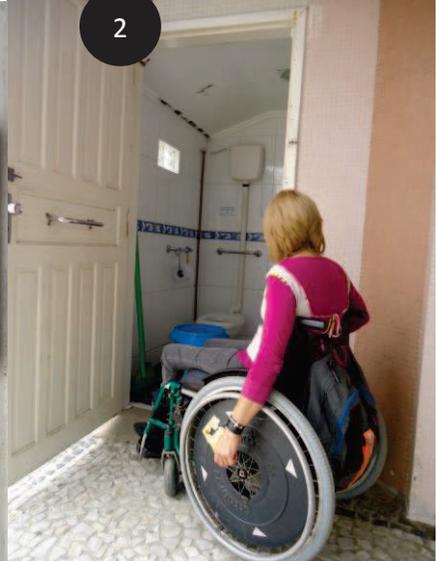
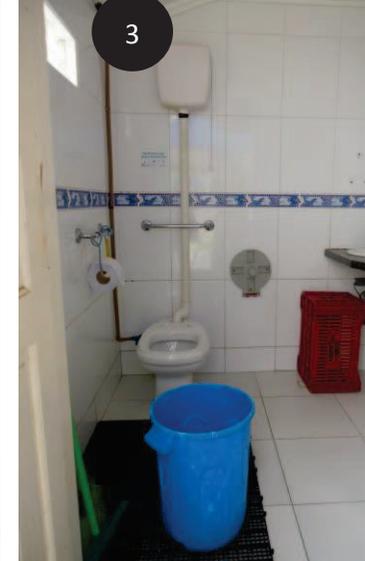
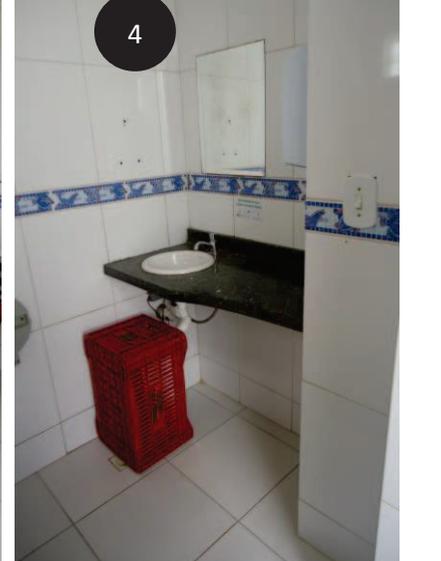
Não existe sinalização em Braille tampouco comunicação em outras línguas para localizar o banheiro

ATIVIDADE	FOTO 01 A FOTO 04 – USO DO BANHEIRO LOCALIZADO NOS QUIOSQUES . Fonte: Acervo próprio,2014			
IR E USAR O BANHEIRO
