**ACESSIBILIDADE ESPACIAL PARA IDOSOS EM ZONAS
TURÍSTICAS BALNEARES COSTEIRAS: Estudo de Caso
em Balneário Camboriú/SC**

Dissertação apresentada ao Programa de Pós-Graduação em Arquitetura e Urbanismo da Universidade Federal de Santa Catarina como requisito parcial à obtenção de grau de Mestre em Arquitetura e Urbanismo

2014

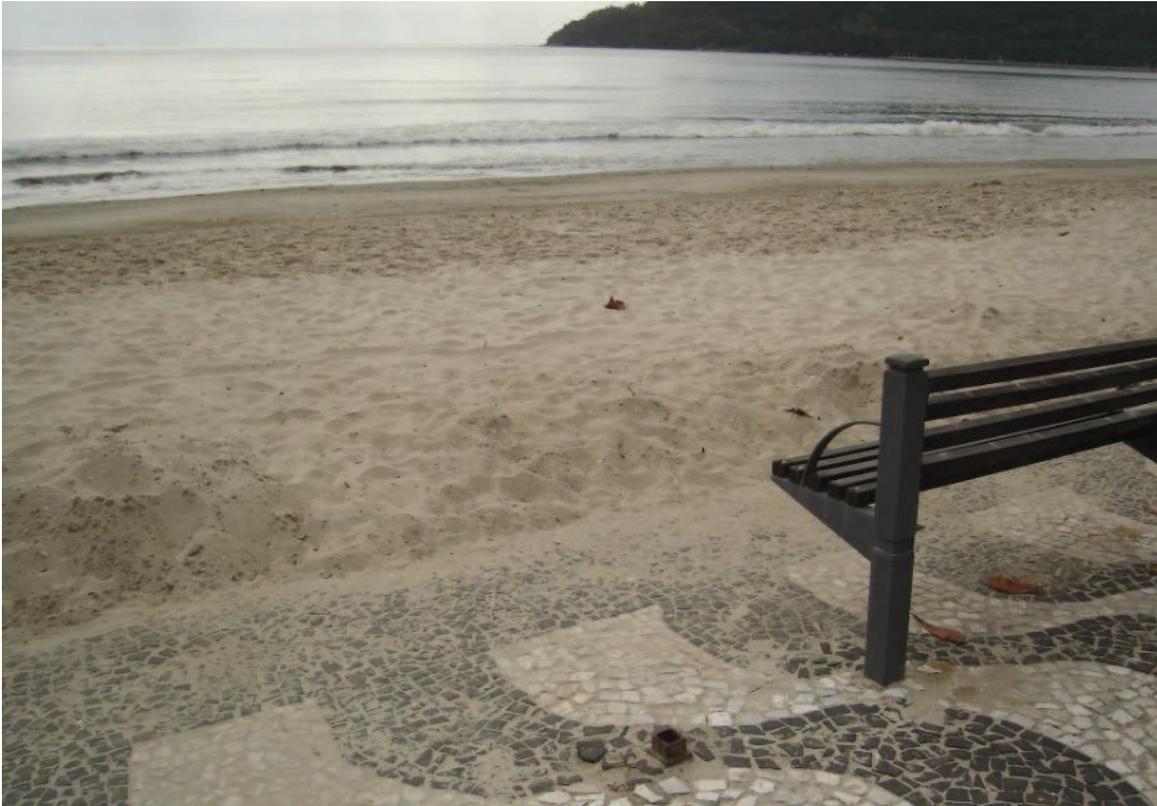
Imagem 40. Banco padrão existente na orla. Fonte: Acervo da autora,2014.

Com uma parada para lembrança se faltava alguma informação, questionou-se se ela possuía alguma situação que já tenha passado dificuldade para sentar e levantar, as quais não foram exemplificadas na citação anterior. A resposta foi a seguinte *“Ah! Sentar e levantar é muito difícil também! Não é em qualquer lugar que consigo sentar. Quando quero ficar sentada aqui na praia peço pro meu filho trazer uma cadeira. Esses bancos que tem são muito duros. Também preciso de um assento com braço firme pra poder me apoiar pra levantar e esses bancos aqui tenho medo..eles não dão segurança”*

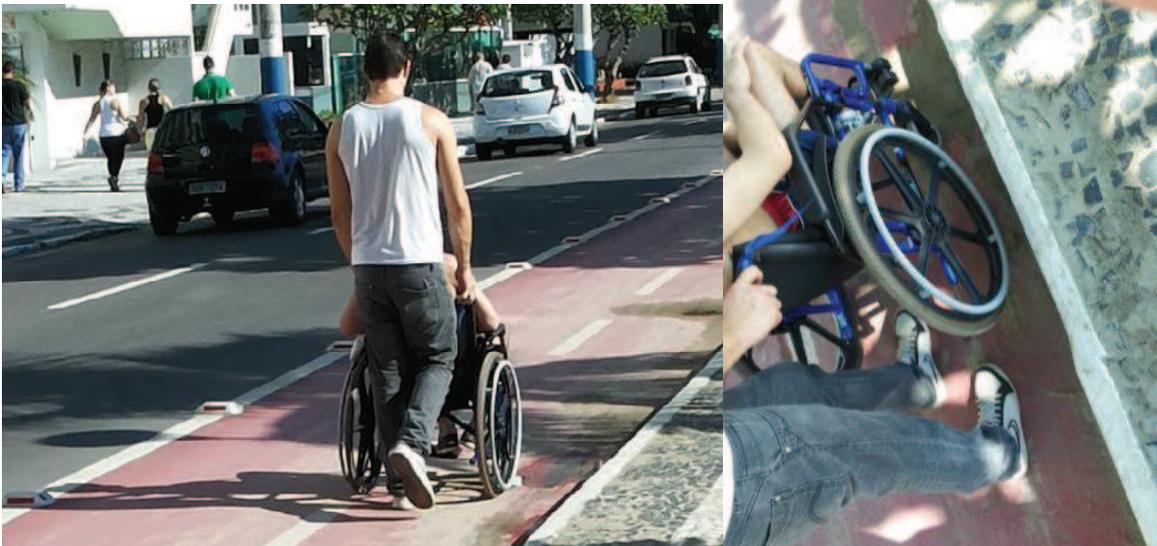
Imagens 42 e 43. Idoso e cuidador no passeio A. Fonte: Acervo autora, 2014.

Questionando o cuidador a respeito do motivo de eles passearem neste local o mesmo respondeu: *“No calçadão é muito difícil, a cadeira trepida e o tempo inteiro tenho que ficar desviando de objetos e das raízes que saltam no piso”*.

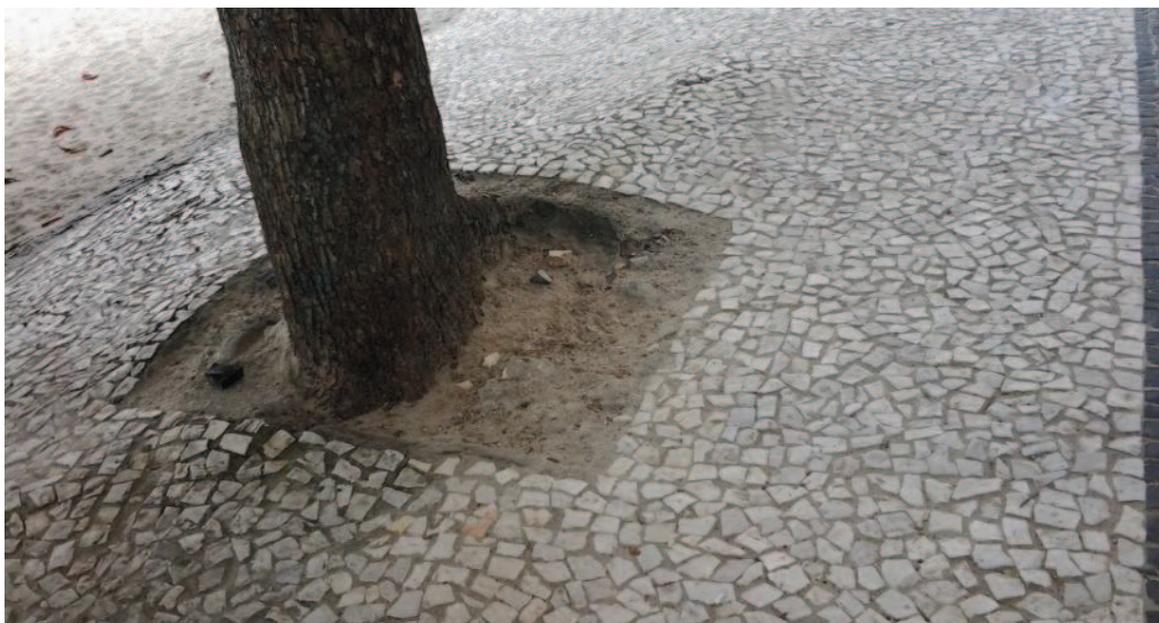
Imagem 45. Condição do piso em alguns trechos. Fonte: Acervo da autora,2013.

Durante o percurso observaram-se mudanças no trajeto devido a inclinação transversal do piso, que acabava dificultando o deslocamento, assim como a presença de mobiliário, pessoas ou objetos na rota.

O cuidador ressaltou consideravelmente o seguinte aspecto “*Isso aqui é um rali. Tem obstáculo toda hora e esse piso é muito ruim. Além de estar mal cuidado ele trepida muito. Como o Sr. A é pesado, as vezes parece que vai quebrar a rodinha [da cadeira]*”.

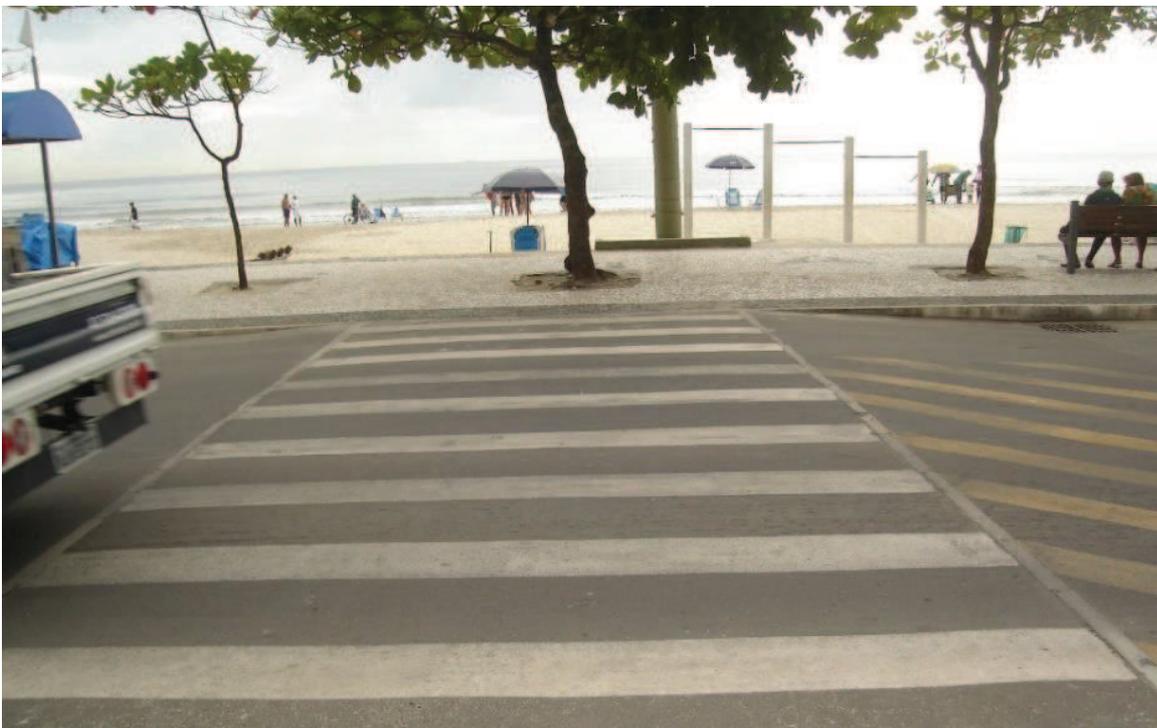
Imagem 46. Faixa elevada existente na Avenida Atlântica. Fonte: Acervo da autora,2013.

tem lá atrás [na 3ª Avenida]. Ainda assim, essas faixas altas são muito melhores. Não preciso descer do calçadão. Só dá trabalho lá na esquina do outro lado.”

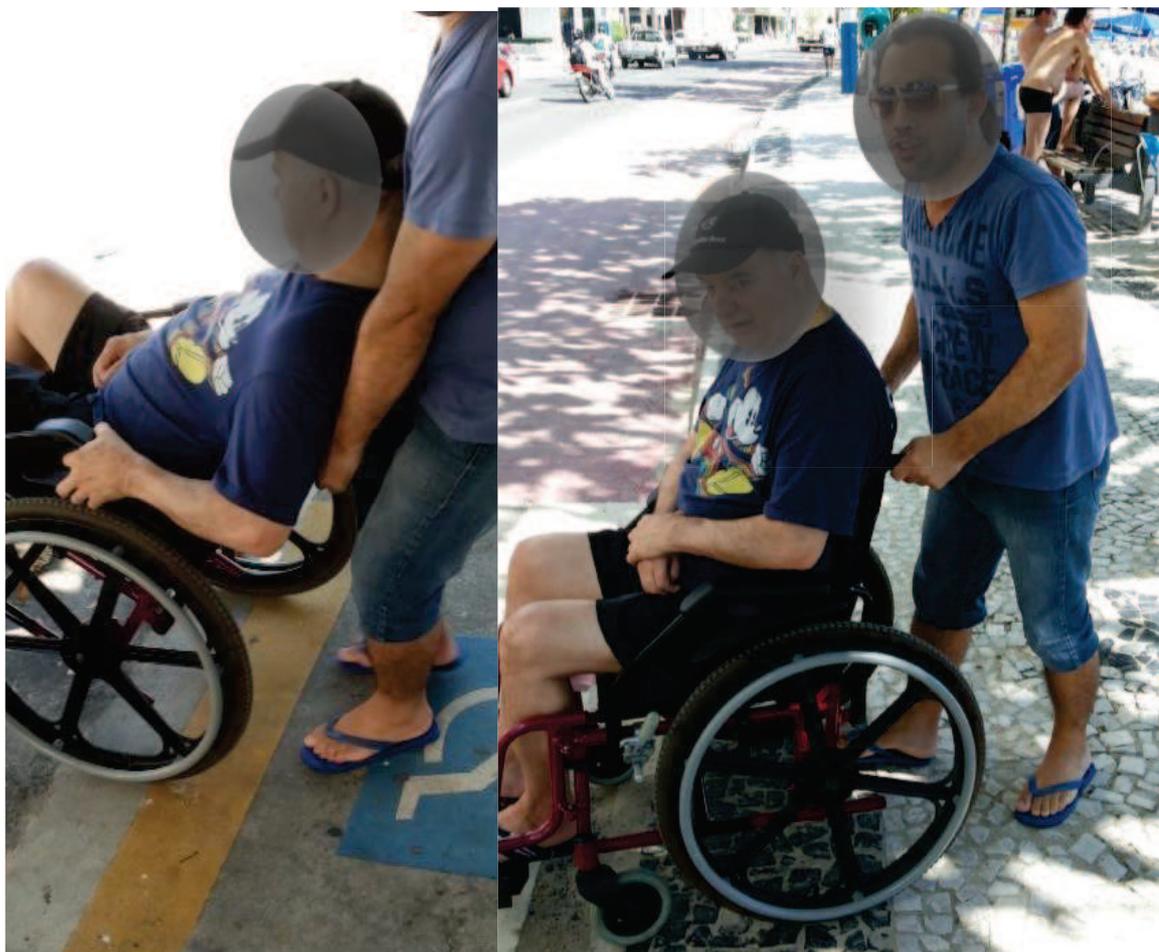
Imagem 47 e 48. Aguardando para atravessar e dificuldades na guia rebaixada. Fonte: Acervo da autora,2013.

O cuidador comentou “*Já perdi a conta de quantas vezes quase fomos atropelados aqui. O pessoal não respeita. Deveria ter uma sinaleira, que a gente chega, aperta e eles são obrigados a parar. Como*

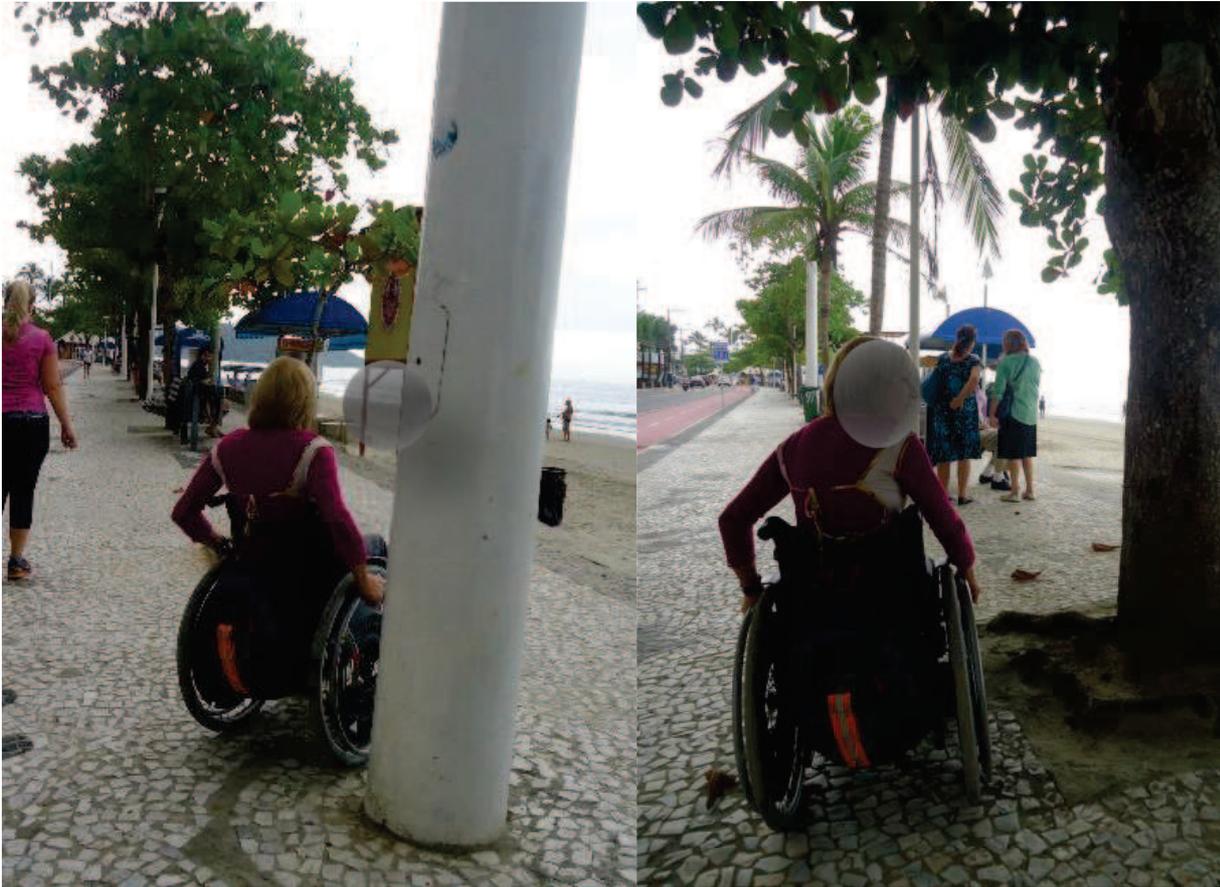
Imagens 50 e 51. Obstáculos, inclinação inadequada e mudança de rota durante o passeio acompanhado C. Fonte: Acervo da autora, 2014.

Questionada sobre o motivo da mudança de rota a mesma afirmou “*ali é muito inclinado, a roda da cadeira fica girando. Aqui o piso tá melhor e mais plano*”, ressaltando a inclinação transversal inadequada do calçadão. Além disso, a mesma também afirmou no início do passeio que “*esse piso não é bom, a cadeira fica trepidando, é desconfortável e acaba cansando mais o braço*”.

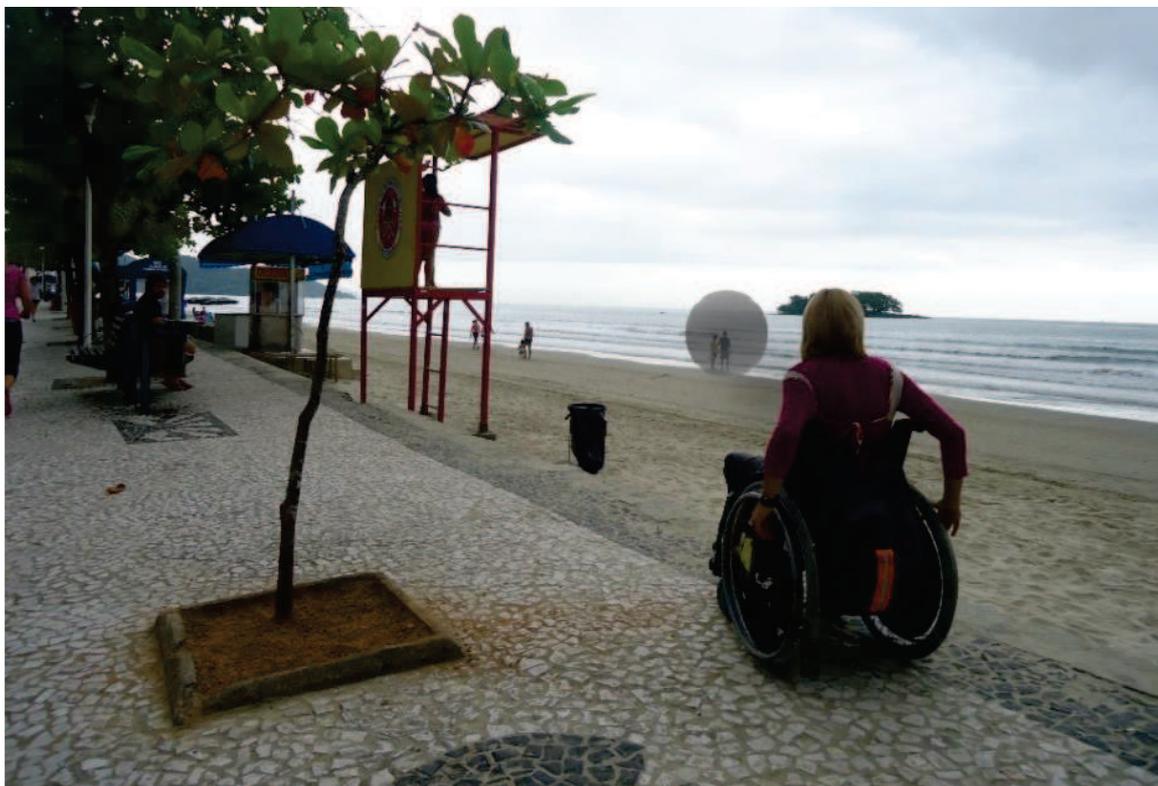
Imagem 52. Local escolhido para circulação passeio acompanhado C. Fonte: Acervo da autora,2014.

Assim seguiu-se o trajeto pela borda com a praia até se encontrar obstáculos como a vegetação, os quiosques e mobiliário urbano, que fizeram com que a mesma tivesse que retornar para o lado da faixa compartilhada.

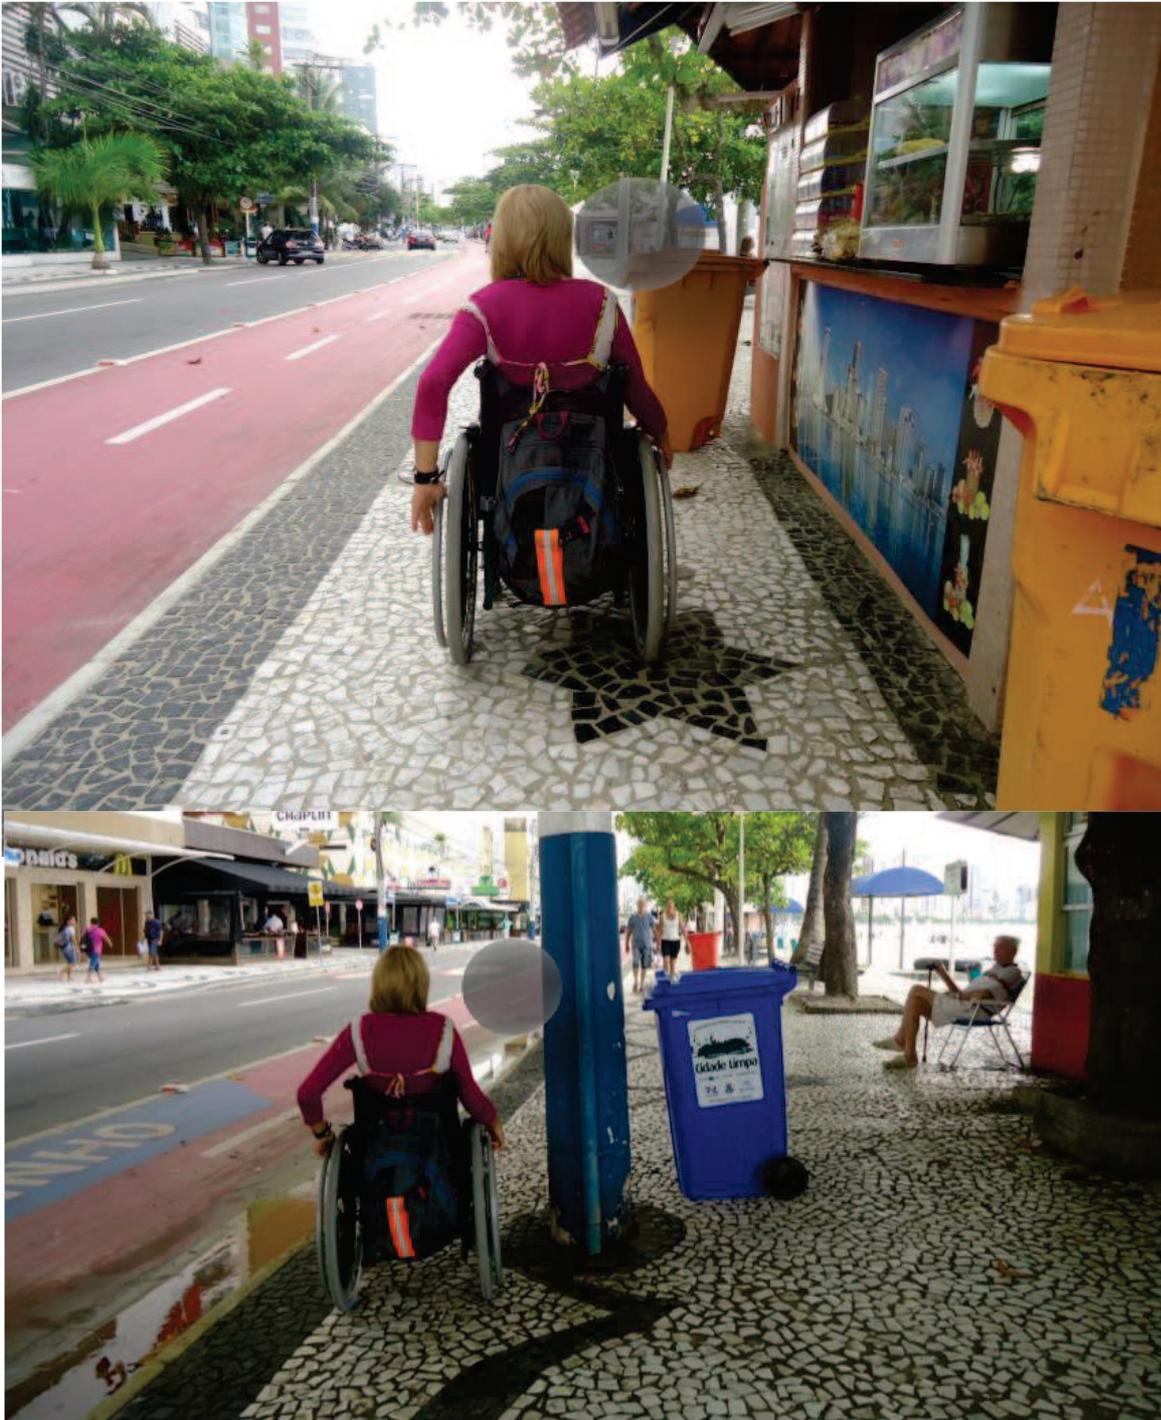
Imagens 56 e 57. Obstáculos e mudança de rota durante o passeio acompanhado C. Fonte: Acervo da autora, 2014.

Neste espaço, além do problema relatado da inclinação inadequada do piso, diversos obstáculos faziam com que a mesma tivesse que mudar da rota linear, conforme imagens 56 e 57.

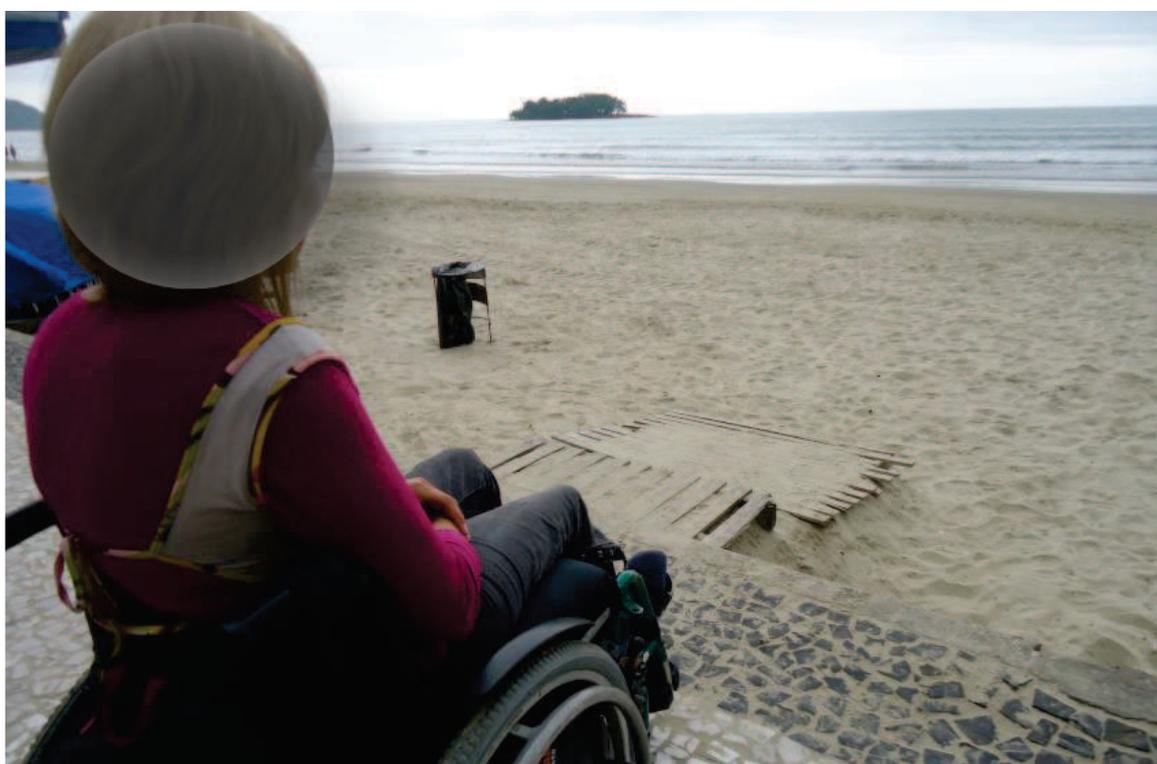
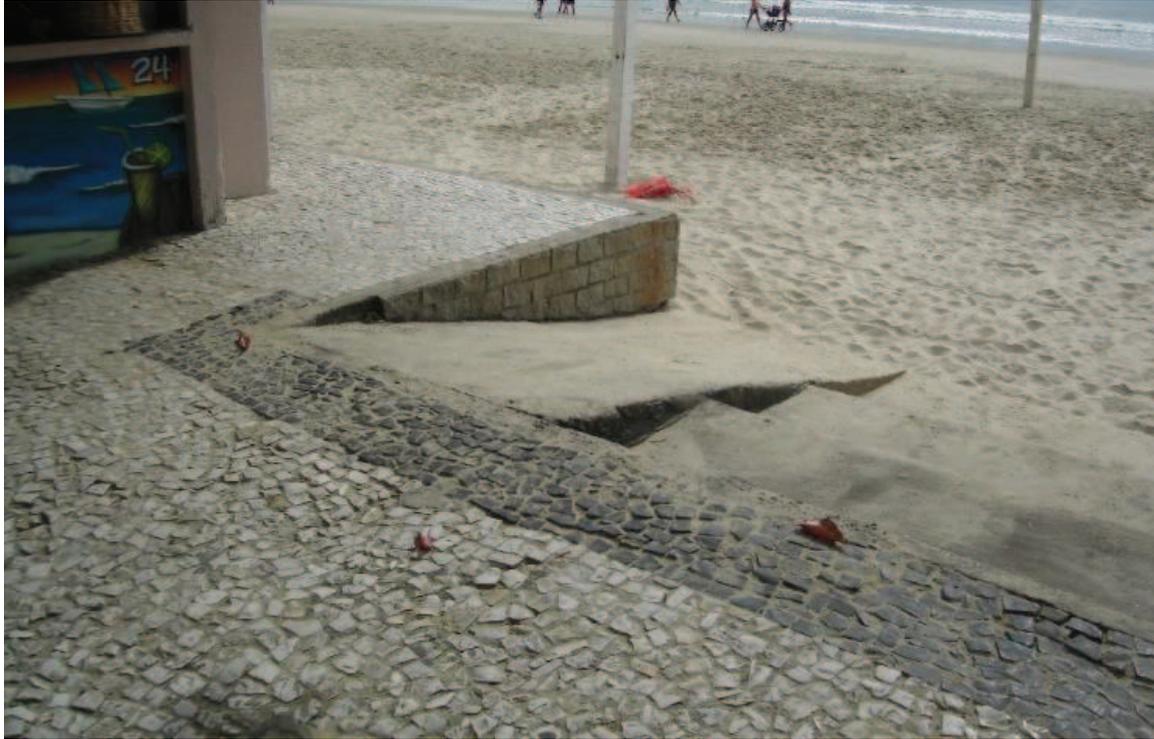
Imagens 58 e 59. Acessos informais e formais que impedem o acesso independente para a faixa de areia. Fonte: Acervo da autora,2014.

A primeira atividade foi considerada como impossível de ser realizada sem auxílio, já que para chegar até a faixa de areia ou utiliza-se os acessos formais ou informais, ambos fora de norma.

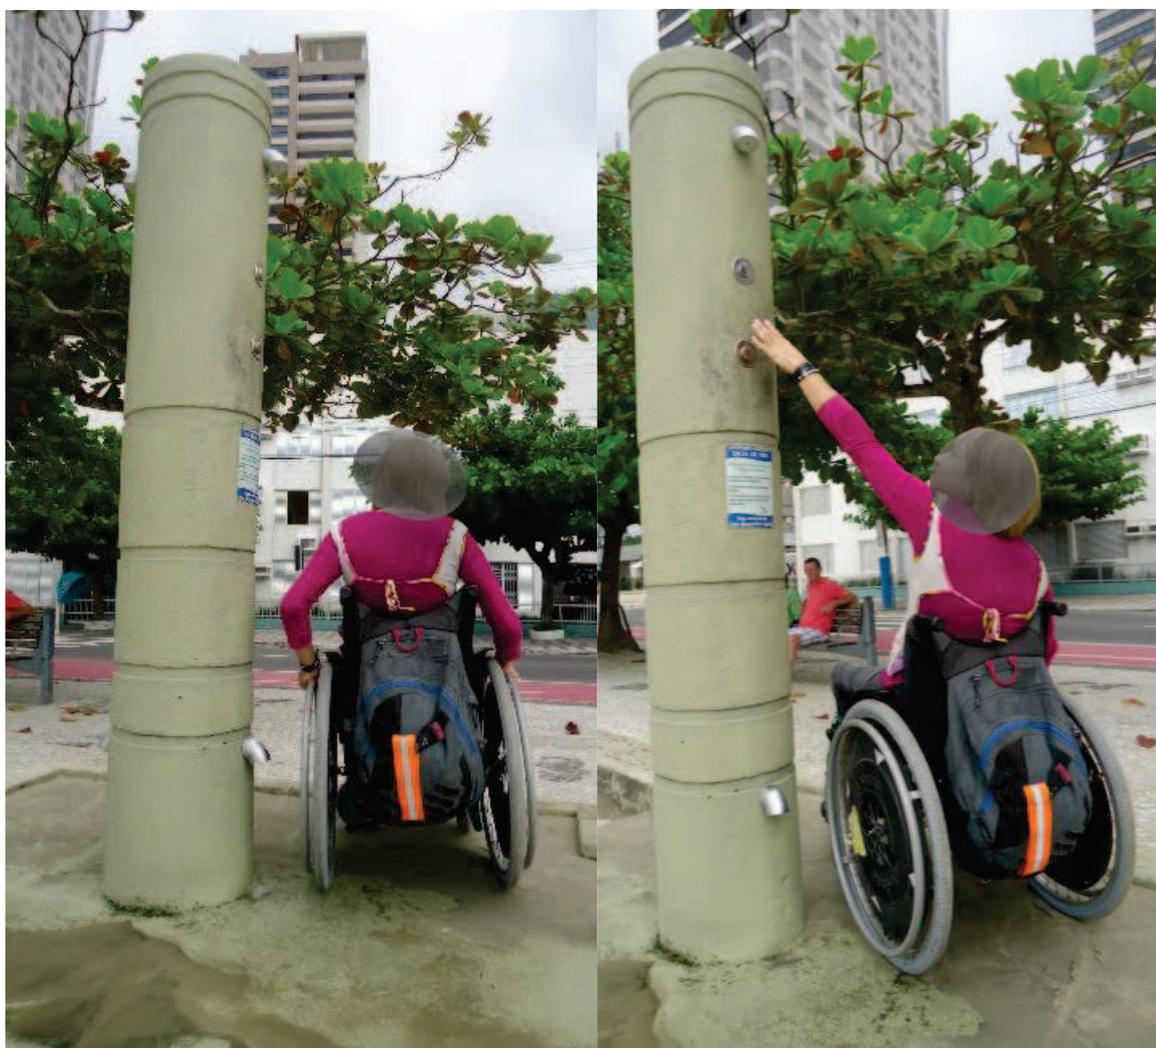
Imagens 60 e 61. Simulação do uso da ducha durante o passeio acompanhado C. Fonte: Acervo da autora,2014.

Todavia, quando solicitada a simulação do acionamento, verificou-se que no primeiro comando (referente ao lava pés) a mesma teve dificuldade para alcançar. Teve que aproximar a cadeira lateralmente à torre da ducha. Como a vazão de água ocorre em um período curto, após a manobra restaria pouco tempo para utilização do lava-pés. Já no

“Está muito alto, não alcanço”.

Para sair desse local, após a finalização da tarefa, como se desloca com uma cadeira de rodas infantil, ela não teve consideráveis dificuldades para realizar o giro. Todavia, teve que sair pela entrada do espaço da ducha, já que na borda entre ducha e calçada lateral existe um balizamento, com aproximadamente 20cm de altura.

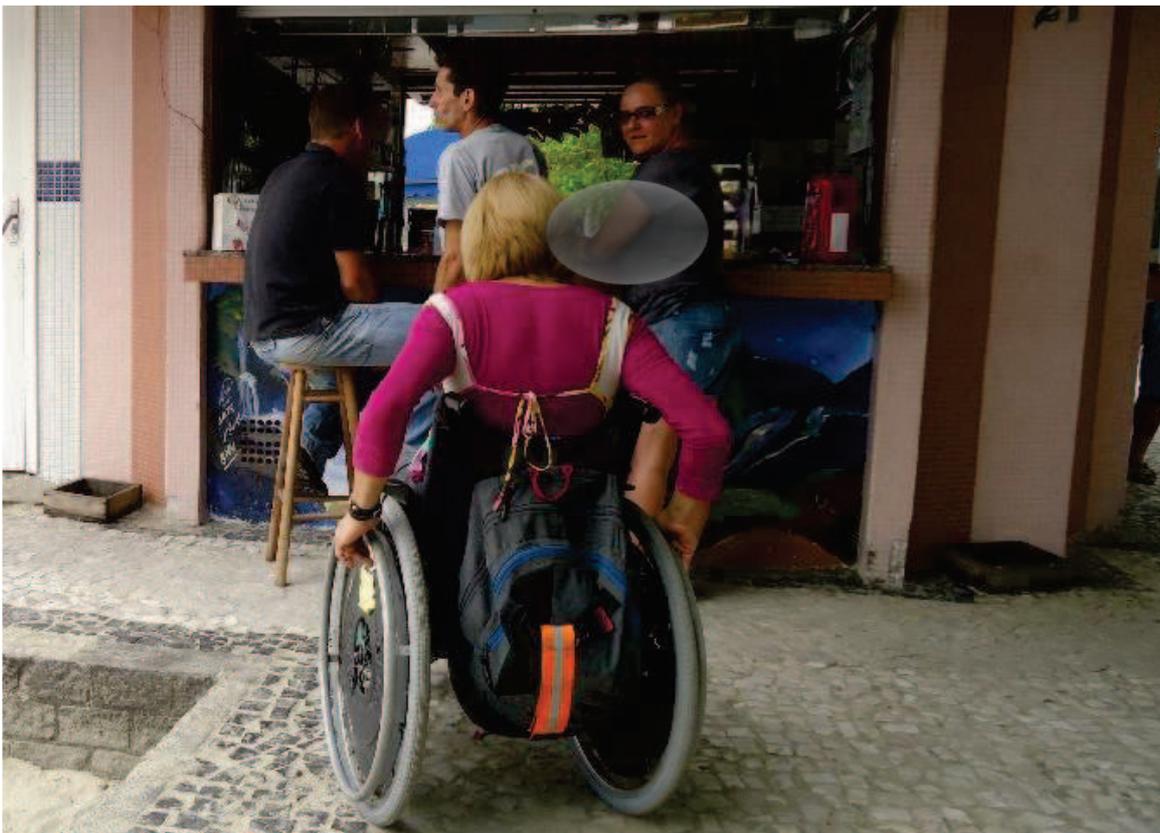
Imagem 62. Aproximação no quiosque durante o passeio acompanhado C. Fonte: Acervo da autora, 2014.

Durante a temporada e nos períodos de maior movimento, todos os três lados são usados por clientes como balcão para apoio, fazendo com que a cadeirante não consiga de aproximar para ser vista pelo vendedor. Após a verificação deste fato ocorrendo no primeiro quiosque, buscou-se um espaço livre para a execução da atividade.

Assim que se aproximou, D. foi prontamente atendida. Ainda que existisse balcão com área de aproximação, o mesmo não está dentro da norma, fazendo com que D. tivesse que inclinar a cadeira para se aproximar e ser ouvida pelo atendente, para fazer o pagamento e para alcançar os produtos comprados.

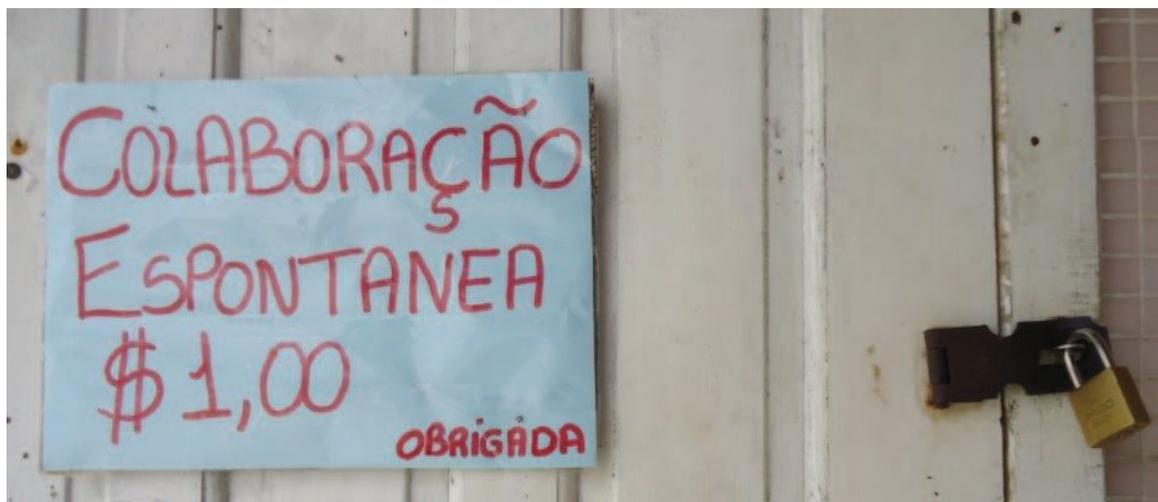
Imagem 65. Aviso na porta do banheiro do quiosque. Fonte: Acervo da autora, 2014.

O uso do banheiro, por sua vez, começou com a observação de que boa parte dos banheiros públicos que estão localizados em anexo aos quiosques possuem acesso restrito. Esses só foram localizados facilmente após a indicação da pesquisadora. É necessário solicitar a chave ou, por muitas vezes, até realizar uma “colaboração espontânea” para seu uso, transformando-se em uma barreira atitudinal.

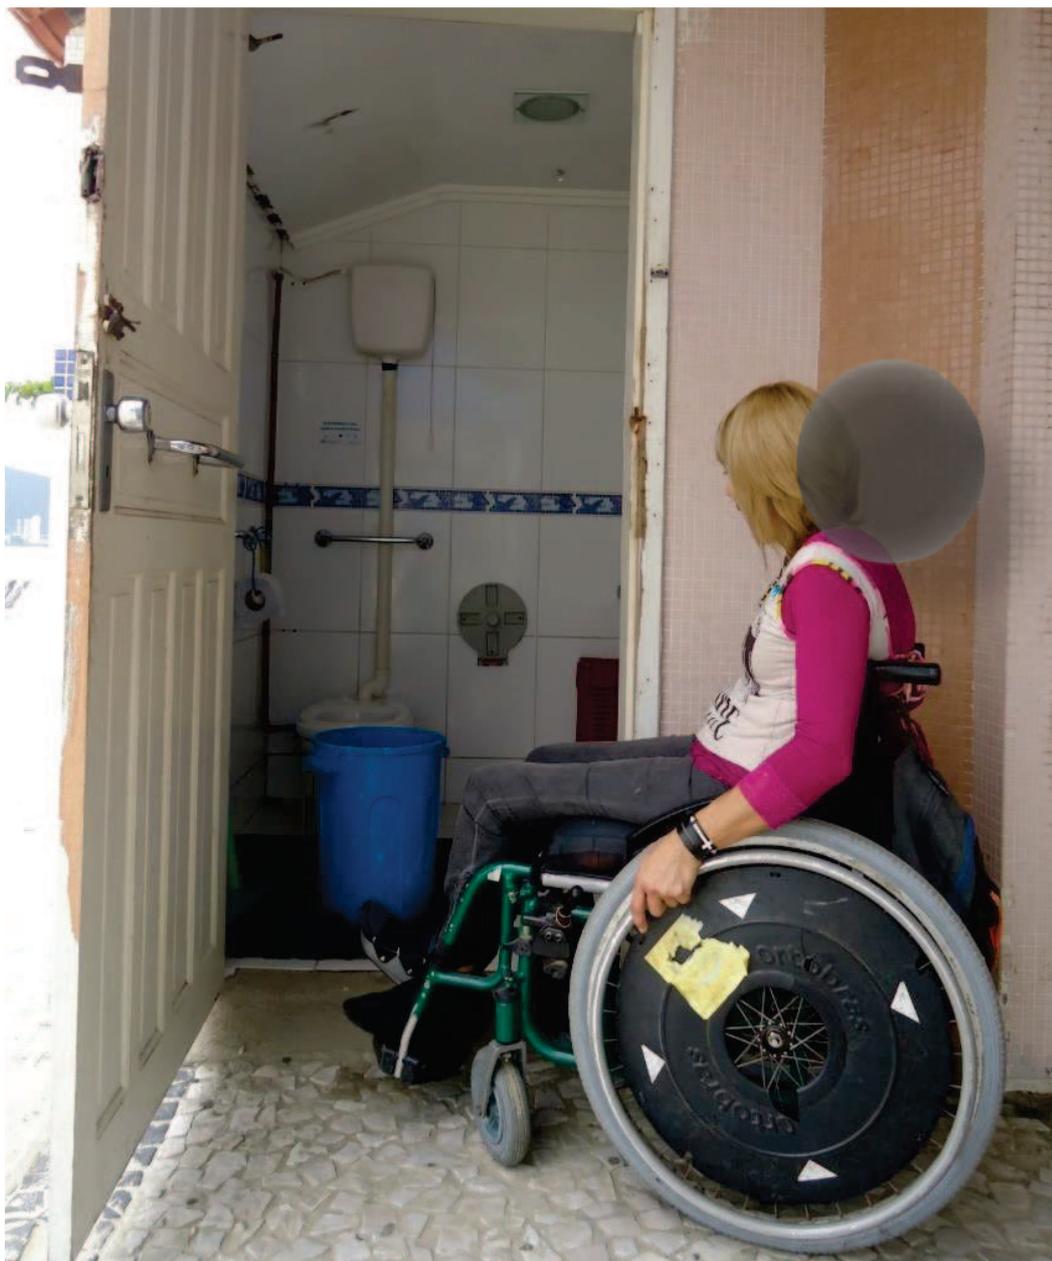
Imagem 66. Entrando no banheiro. Fonte: Acervo da autora,2014.

Por outro lado, já neste primeiro momento verificou-se problemas que passaram batidos pela análise de D. O principal foi a maçaneta em alavanca, a qual possui empunhadura difícil para quem possui alguma restrição de movimentos e redução da força manual, como ocorre com muitos idosos. Outro detalhe que poderia ser melhorado é a tranca, instalada acima da fechadura, necessitando habilidade e aproximação para seu acionamento.

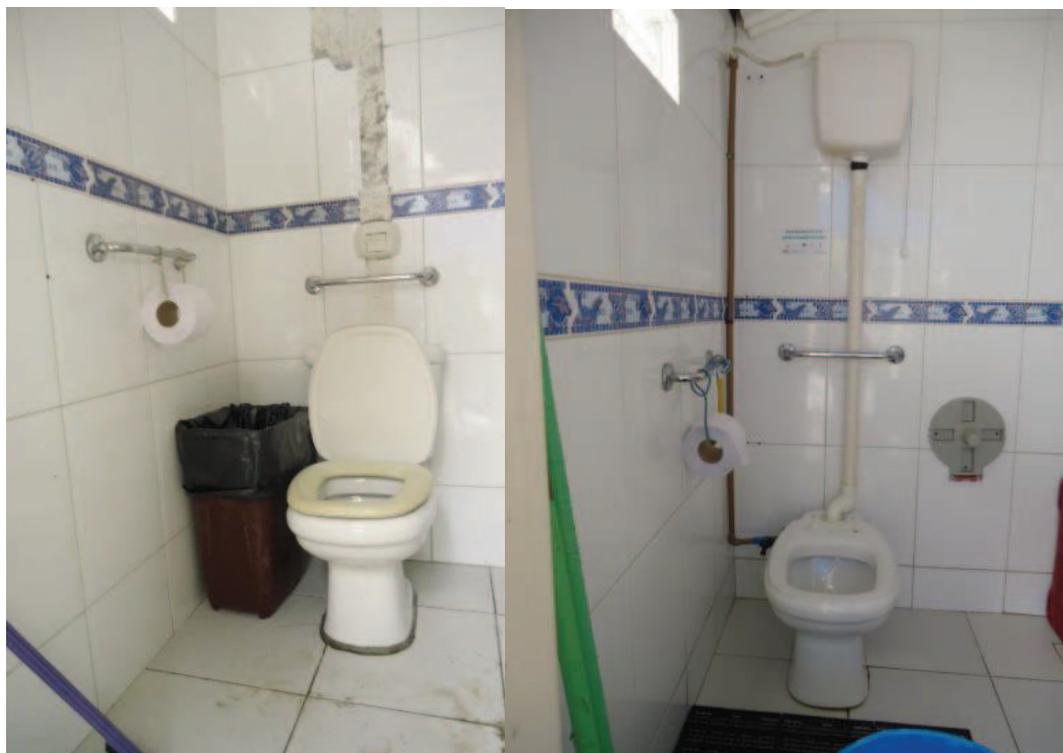
A parte interna do banheiro, ainda que atenda as dimensões mínimas da norma, possui alguns problemas ressaltados por D. e verificados pela autora.

O primeiro deles foi a falta de contraste entre piso e parede, sendo seguido pelo posicionamento inadequado das barras, o uso de caixa com corda alta em algumas unidades, o uso da barra de apoio para fixar acessórios, o uso de espaços de circulação e giro para depósito de materiais, a disposição de acessórios da bancada em altura inadequada e sem contraste com a parede, espelho alto, assim como o posicionamento inadequado de um mictório.

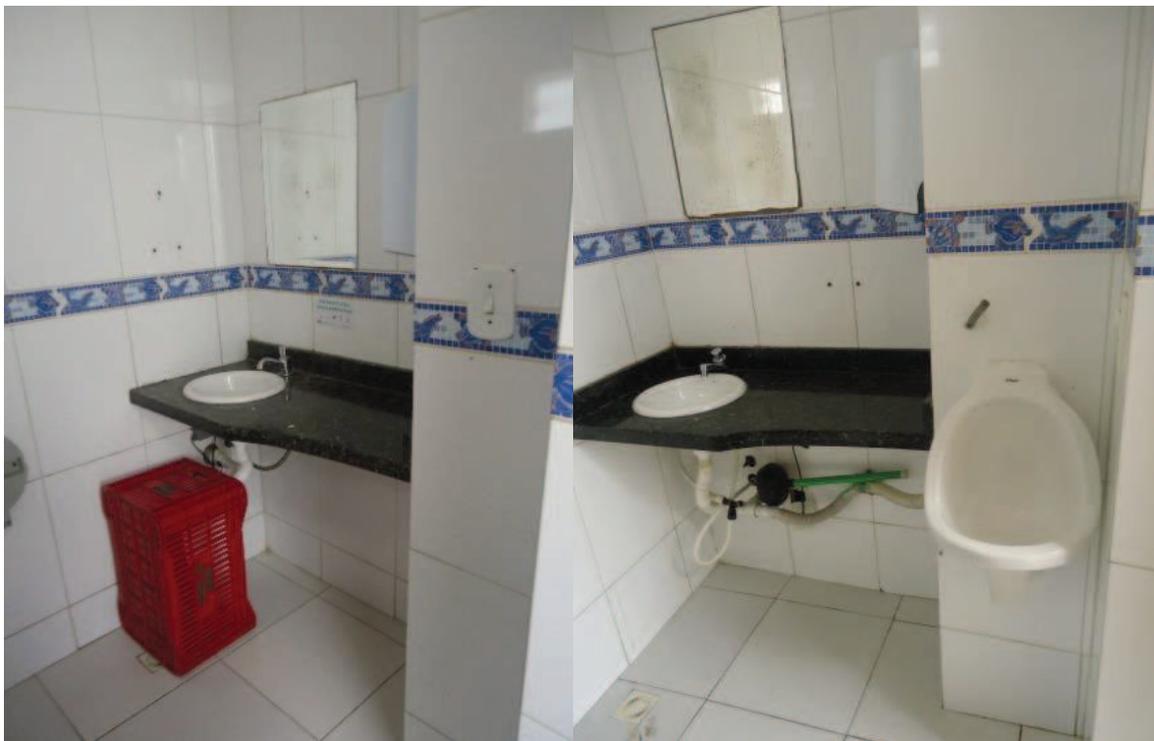
Imagens 69 e 70. Parte interna banheiro quiosques. Fonte: Acervo da autora,2014.

Apesar disso, devido a sua independência D. citou “*usei sem grandes dificuldades*” mas sabe-se que o alcance da saboneteira e papeleira da bancada são difíceis para a maior parte dos cadeirantes, assim como se ver no espelho, que está muito alto.

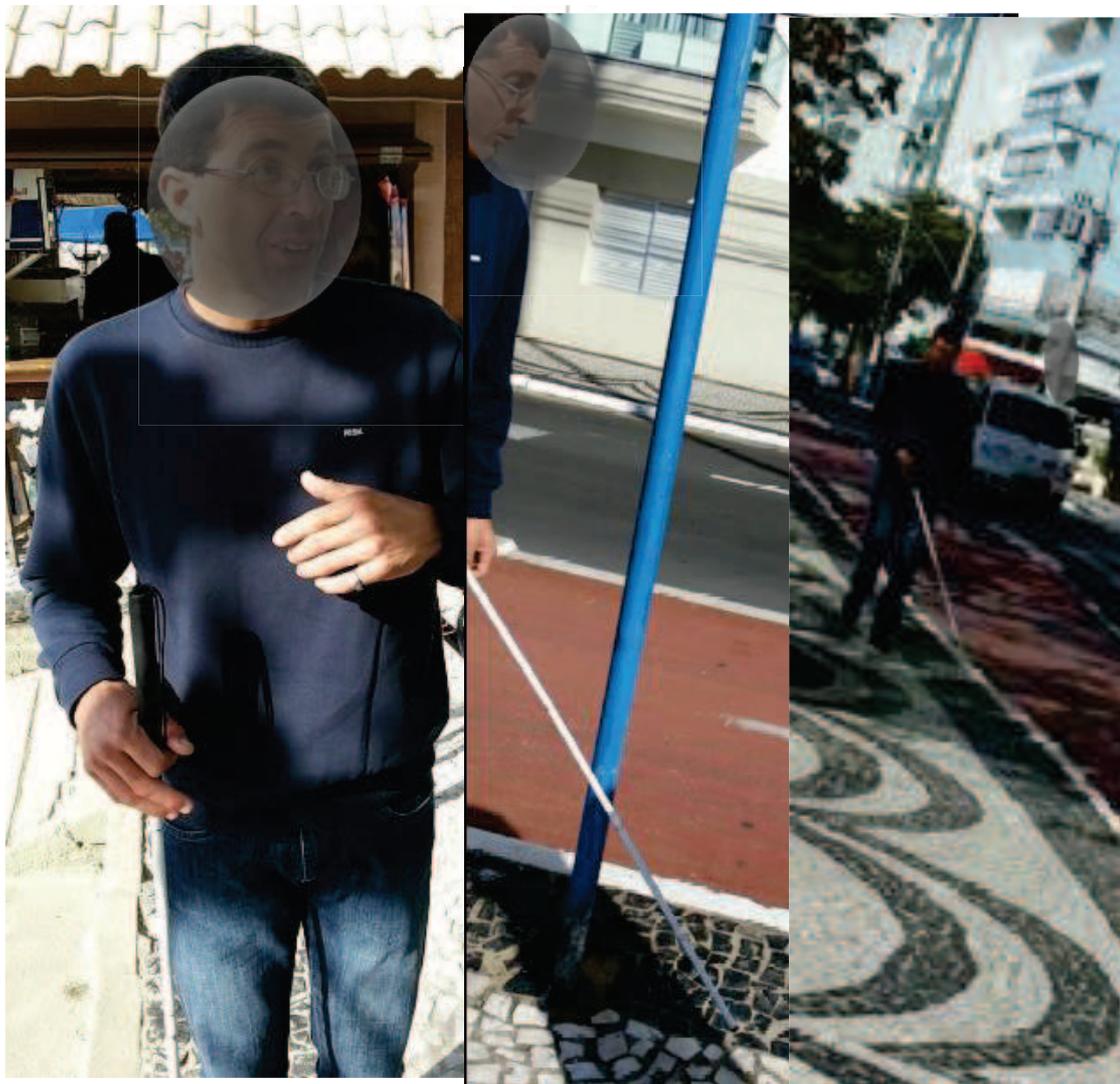
Imagens 81 a 83. Trajeto passeio acompanhado F. Rota com guia pelo meio fio, busca de acesso para a praia e barreiras encontradas (sinalização vertical) Fonte: Acervo da autora, 2014.

A opção pelo uso da borda limite entre calçada e faixa compartilhada gerou uma série de mudanças de rota, principalmente devido a placas de sinalização existentes neste espaço, que por vezes quase causavam esbarrões devido a falta de alerta.

Quando questionado se o mesmo percebia que ali existia uma faixa de cor sólida preta para demarcação de limite, afirmou “*Não consigo distinguir. Não deve ser de cor contrastante em relação ao restante*” E realmente não era. Fazia parte de um conjunto de outras faixas pretas, acima do fundo branco no piso de *petit pave*.

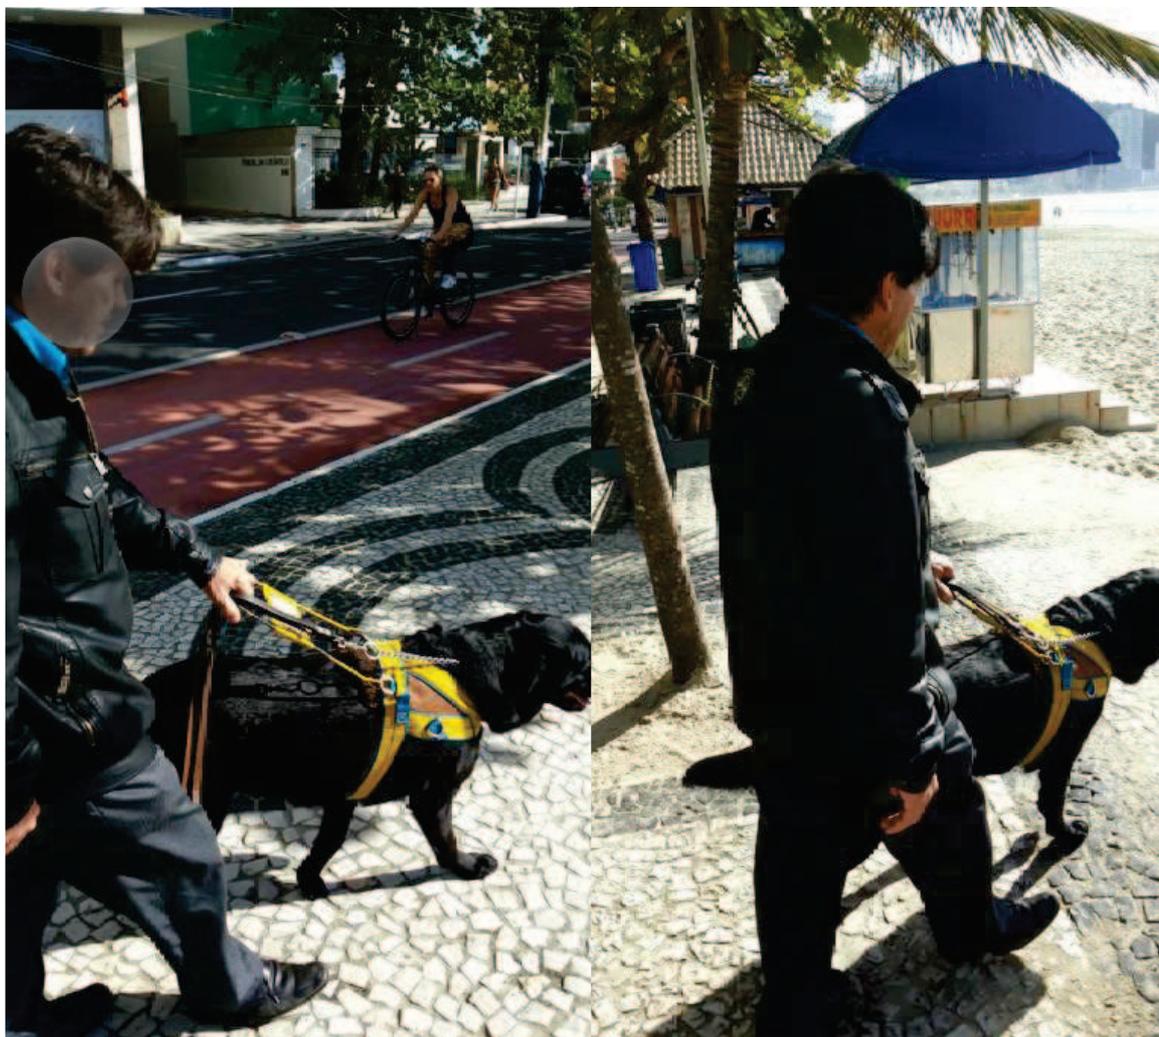
Ao solicitar que ambos buscassem um acesso até a praia, após o comando “*Para a praia, para a areia, para a água*”, Sita rapidamente se deslocou até a borda entre calçadão x praia e iniciou a procura por um local próximo da areia. A realização desta tarefa ocorreu com dificuldade. Sita levou Sr. J. diversas vezes até a base de barracas, onde o degrau é alto e parou, demonstrando que não era possível descer com segurança.

Imagens 87 e 88. Passeio acompanhado G – Mudança de rota devido a comando para deslocamento até a praia. Chegada na plataforma superior da rampa.

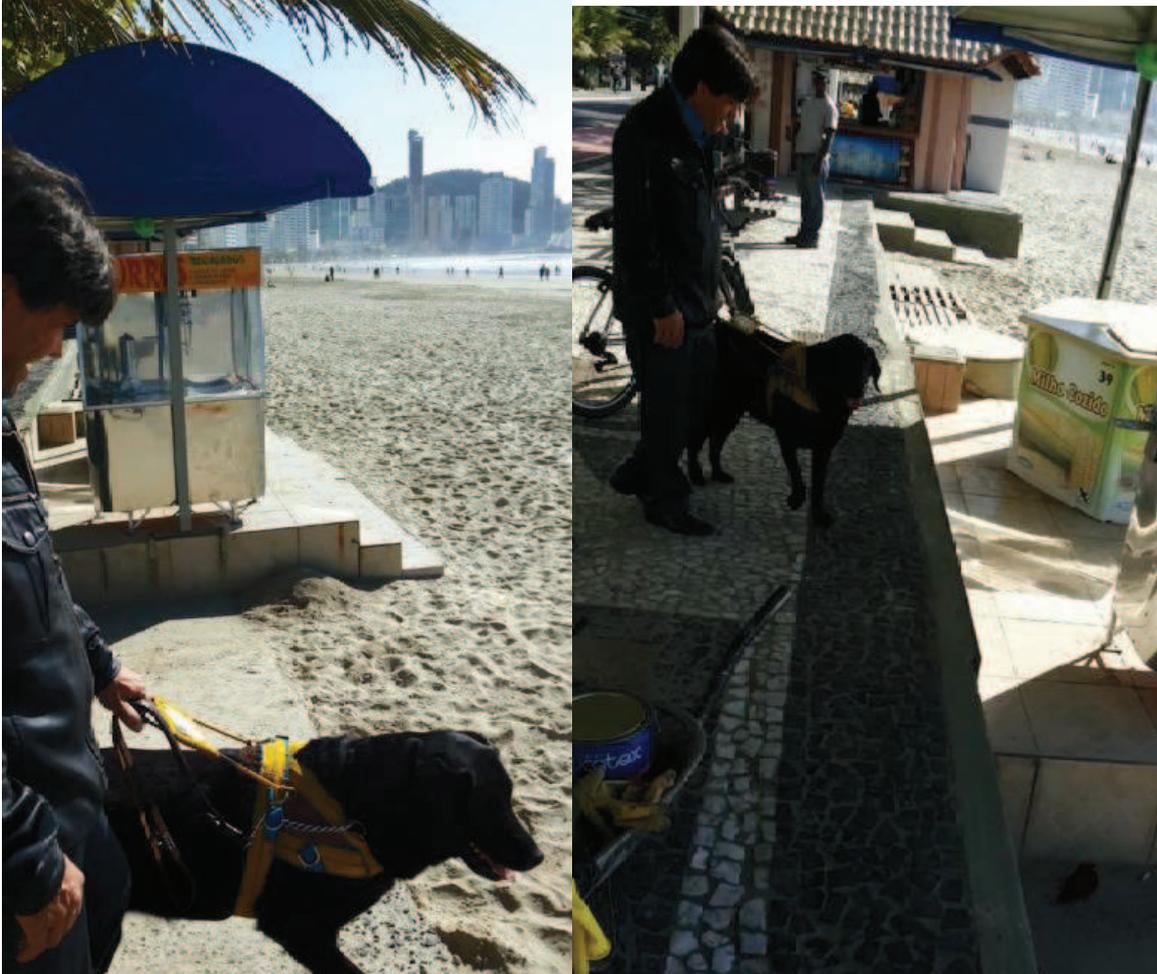
Novamente Sita voltou para o calçadão e, após uma breve procura, encontrou uma rampa e abanou o rabo mostrando éxito na tarefa e demonstrando que por não estar bem sinalizada, até para ela que possui treinamento houve dificuldade no encontro

Imagens 89 e 90. Passeio acompanhado G – Sita não encontra a rampa e para abruptamente para avisar do perigo para o Sr. J. Retorna ao calçadão para nova busca. Não acha alternativa segura.

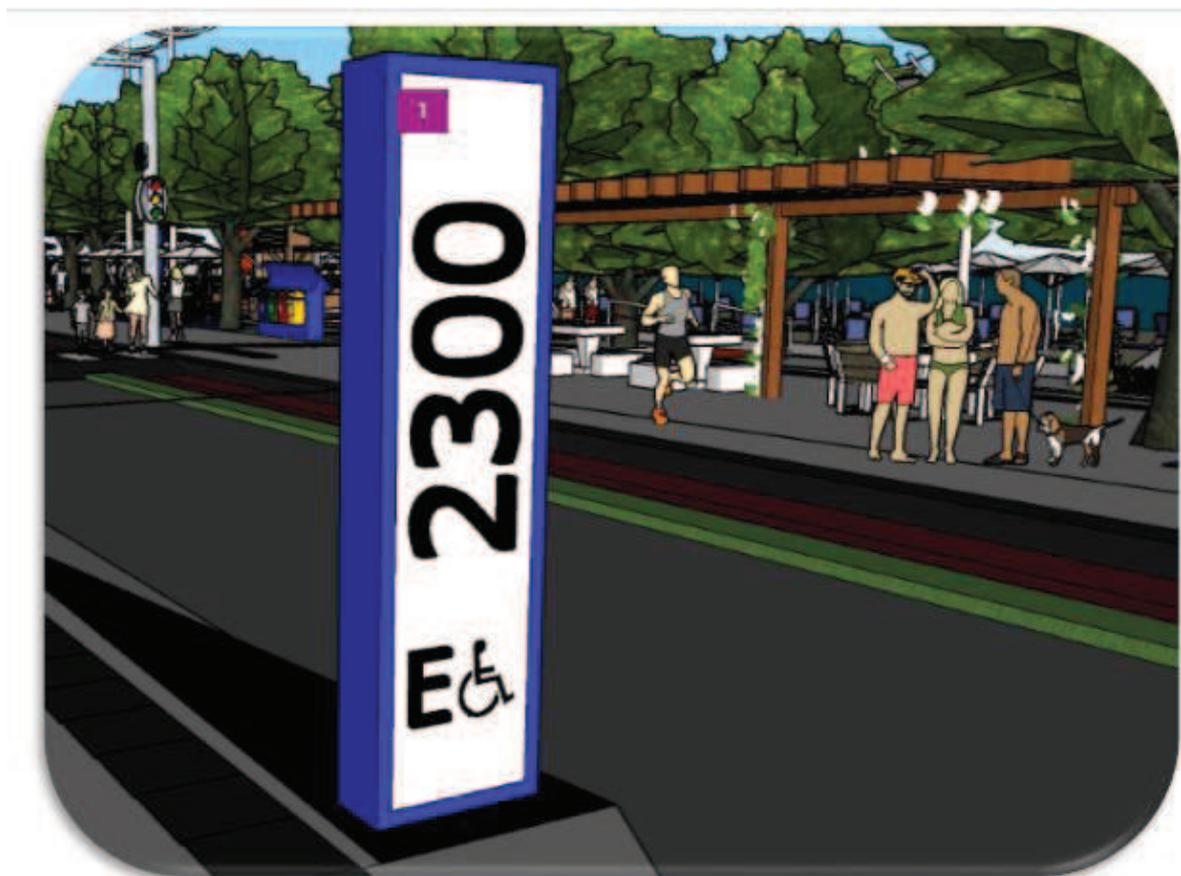
Sinalização vertical – totem informativo rua e serviços - maior facilidade em se orientar de acordo com os números das ruas. Informação escrita e possibilidade de sonora/tátil

Este totem deve ser locado antes do rebaixo do meio fio nas esquinas, e em uma área demarcada com piso alerta, para evitar acidentes no deslocamento de deficientes visuais.

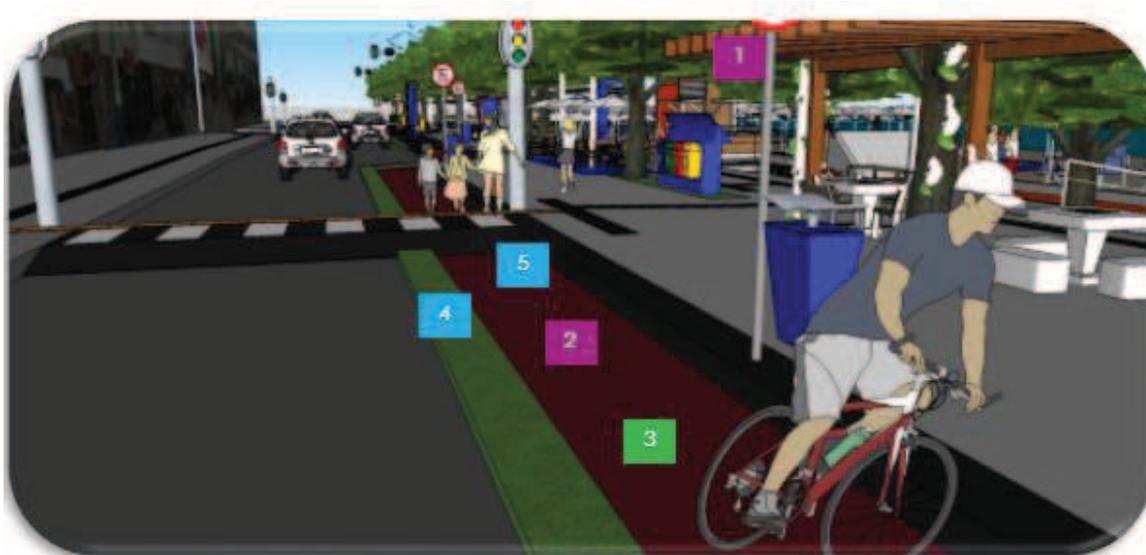
Imagem 96. Ciclovia. Fonte: Autora,2014

Sinalização vertical demonstrando atividades permitidas neste espaço.
