**ACESSIBILIDADE ESPACIAL PARA IDOSOS EM ZONAS
TURÍSTICAS BALNEARES COSTEIRAS: Estudo de Caso
em Balneário Camboriú/SC**

Dissertação apresentada ao Programa de Pós-Graduação em Arquitetura e Urbanismo da Universidade Federal de Santa Catarina como requisito parcial à obtenção de grau de Mestre em Arquitetura e Urbanismo

2014

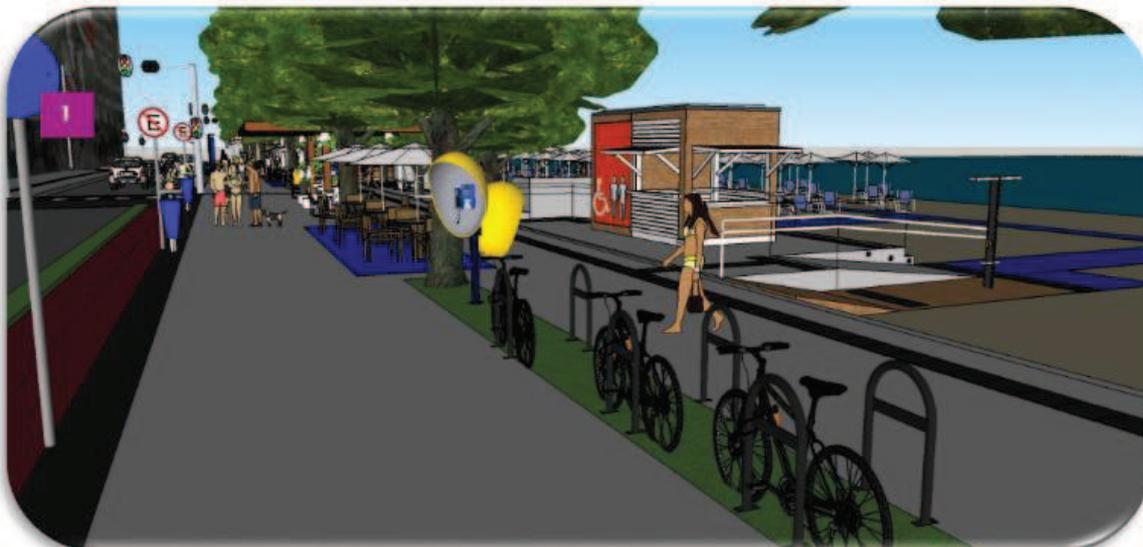
Imagens 97 e 98. Bicletário. Fonte: Autora,2014

Ciclovia localizada no calçadão, em área de fácil visualização pelos ciclistas, com pictograma sinalizando bicicletas.

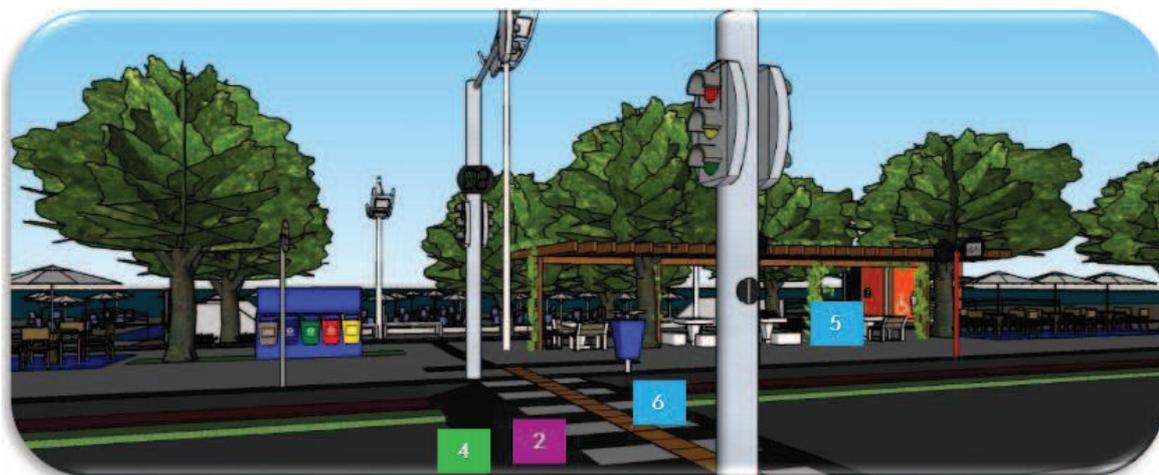
Imagens 99 e 100. Faixa elevada. Fonte: Autora, 2014

1	Piso alerta indica presença de faixa de segurança e travessia.

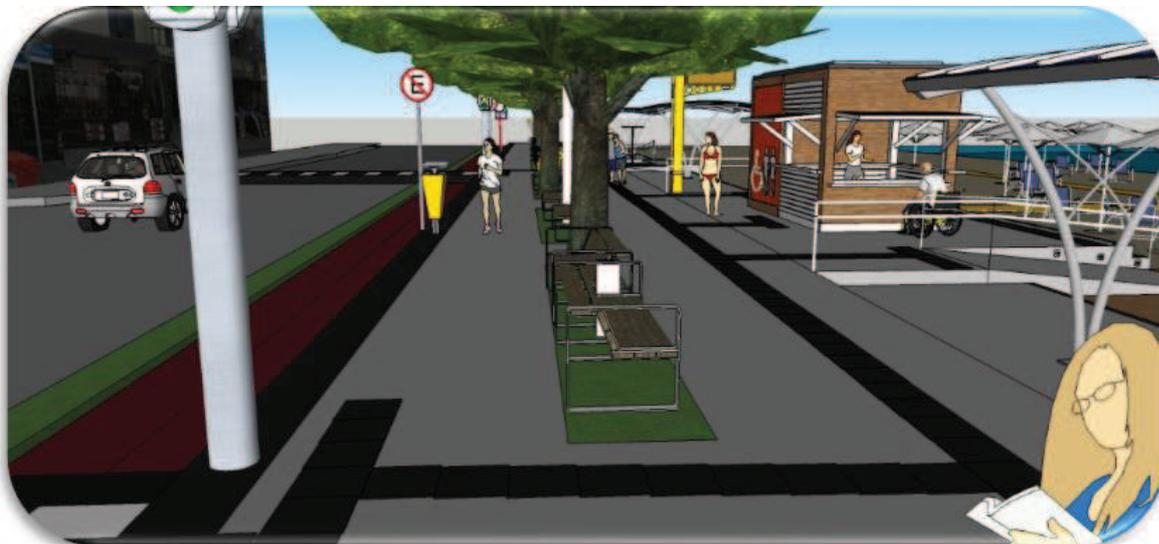
b) **zona 02:** faixa de circulação e corrida – segunda área do calçadão, mais próxima da ciclovia, recomendada para aqueles que querem fazer um deslocamento mais rápido ou corrida.

SOLUÇÃO PROPOSTA – FRAGMENTAÇÃO CALÇADÃO POR ZONAS - ZONA 02**Imagem 102. Zona 02. Fonte: Autora,2014**

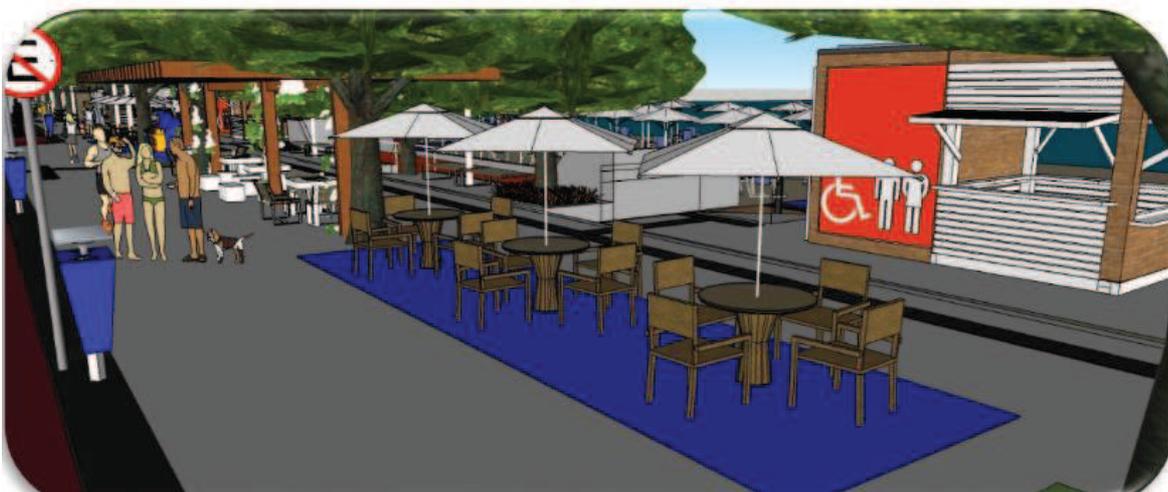
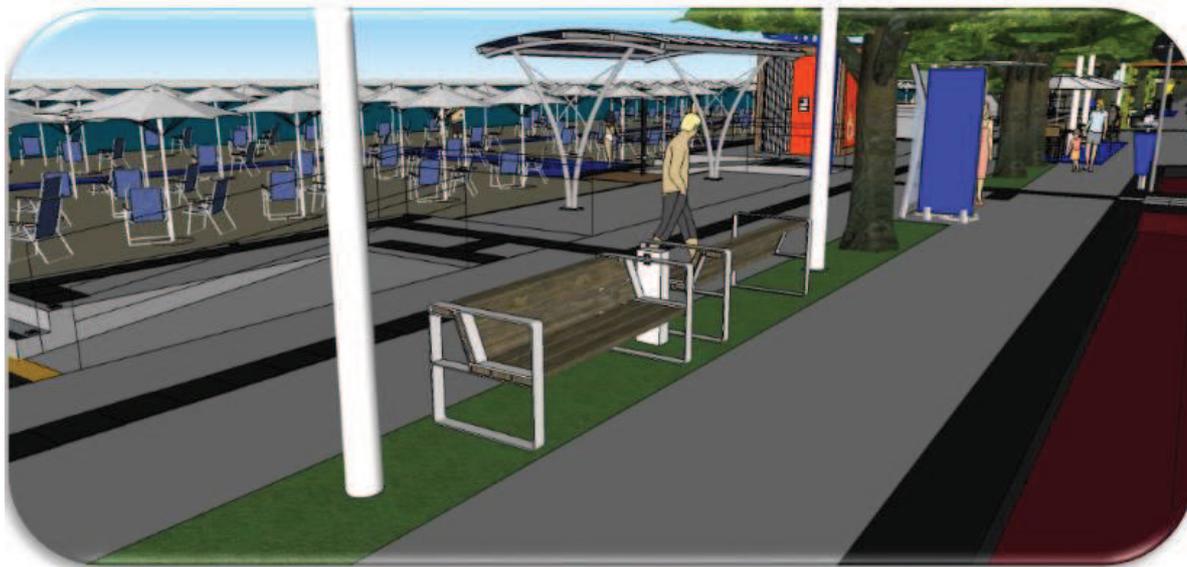
c) **zona 03:** equipamentos públicos, mobiliário urbano e áreas de estar – faixa central do calçadão.

SOLUÇÃO PROPOSTA – FRAGMENTAÇÃO CALÇADÃO POR ZONAS - ZONA 03**Imagem 103. Zona 03. Fonte: Autora,2014**

Nesta área propôs-se também a implantação de centrais de informações táteis, uma a cada 5 quadras, com o intuito de ampliar o conhecimento dos usuários a respeito da cidade, assim como auxiliar deficientes visuais a se orientarem em relação aos principais elementos presentes neste espaço.

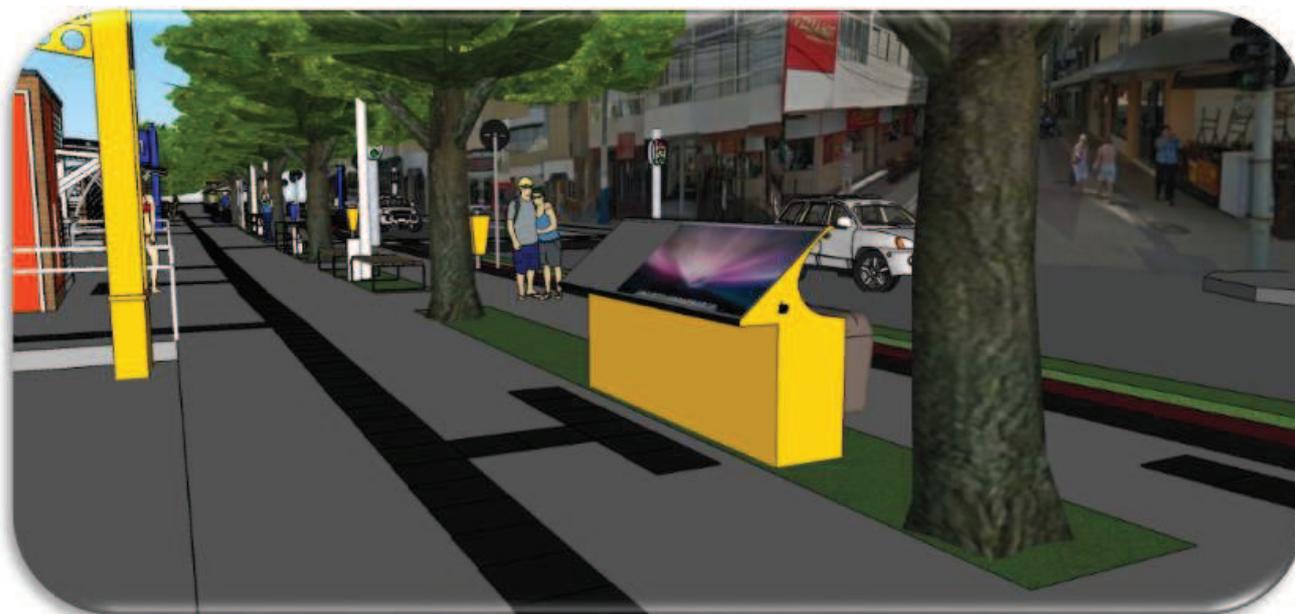
Imagem 105. Central de informação. Fonte: Autora,2014

Essas centrais de informações podem ser tanto digitais (touch) quanto táteis, apresentando um mapa tátil e informações em Braille.

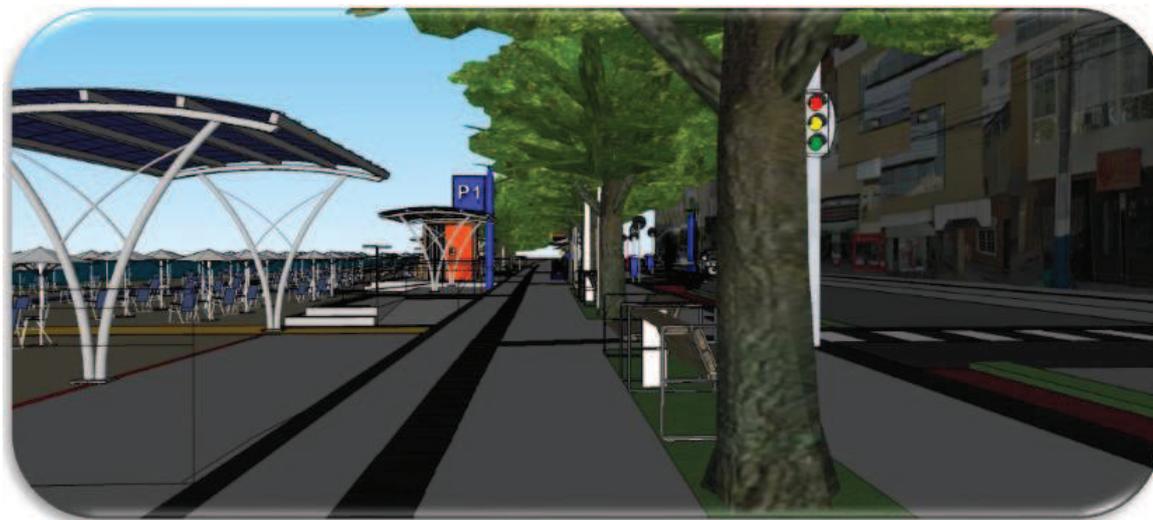
- a) **zona 04:** faixa de passeio – área do calçadão mais próxima à praia, destinada à passeios e caminhadas. Local onde foi proposta a rota acessível e demais estruturas como os quiosques e tendas.

SOLUÇÃO PROPOSTA – FRAGMENTAÇÃO CALÇADÃO POR ZONAS - ZONA 04**Imagem 106. Zona 04. Fonte: Autora,2014**

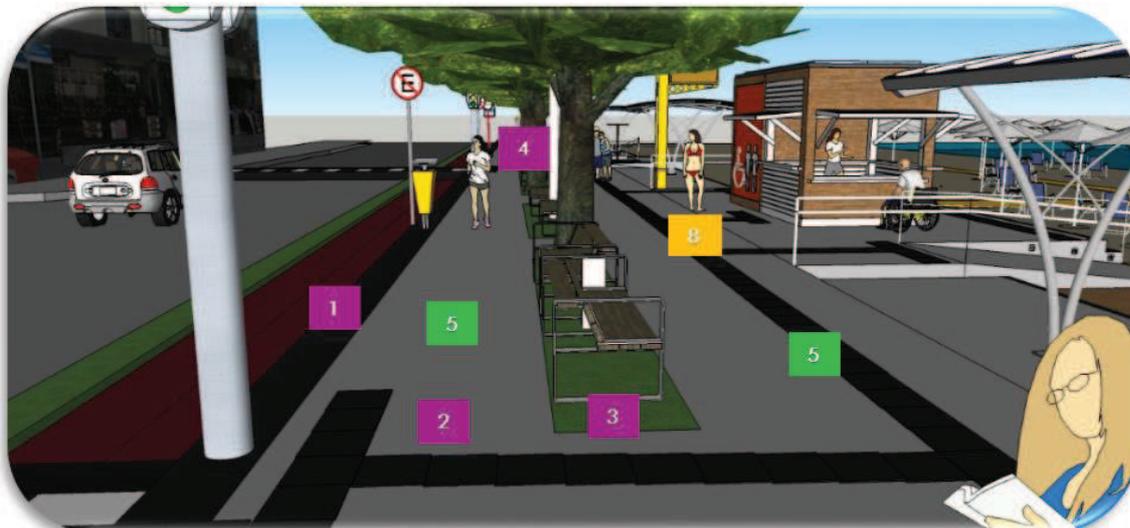
Imagem 107. Fragmentação calçadão por zonas – Zona 02. Fonte: Autora,2014

Dentre as zonas anteriormente descritas, para caminhada, corrida e passeios utiliza-se as zonas 02 e 04. Por meio de sinalização específica, recomenda-se o uso da faixa adjacente ao calçadão para realização de corrida e deslocamentos mais rápidos, assim como a área mais próxima à praia para passeios e deslocamentos lentos, criando uma hierarquia de velocidade nesta composição da orla.

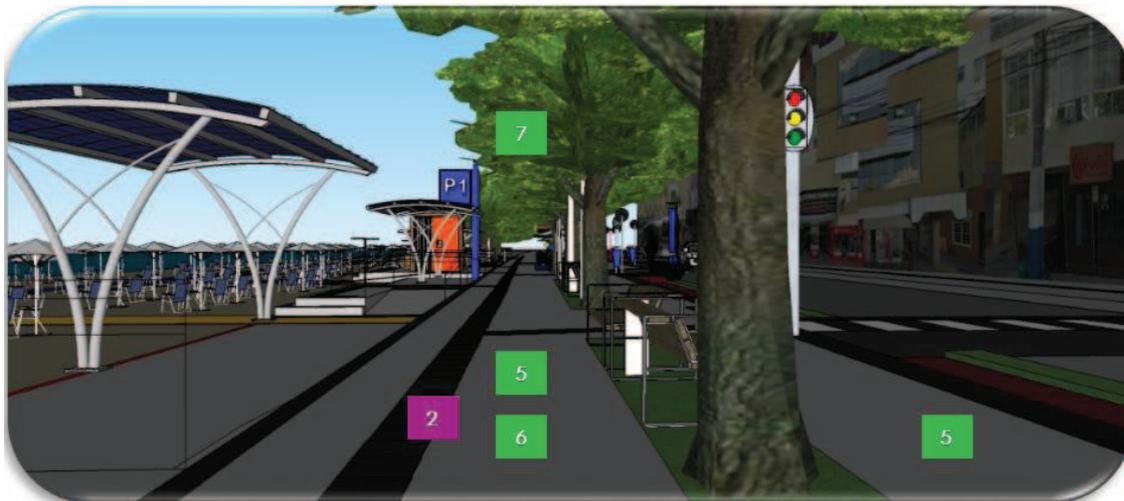
Imagem 108. Fragmentação calçadão por zonas – Zona 04. Fonte: Autora,2014

1	Faixa de piso em tom contrastante para demarcar zona 01.

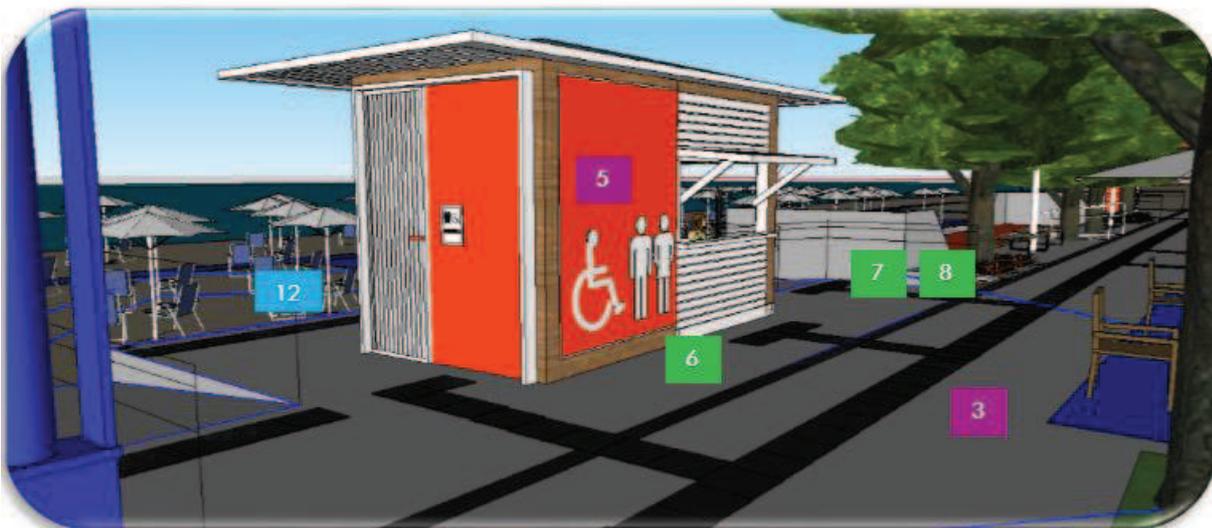
Imagem 109 e 110. Quiosque. Fonte: Autora, 2014

1	Implantação de um quiosque para cada duas quadras da cidade: reconhecimento e localização por repetição

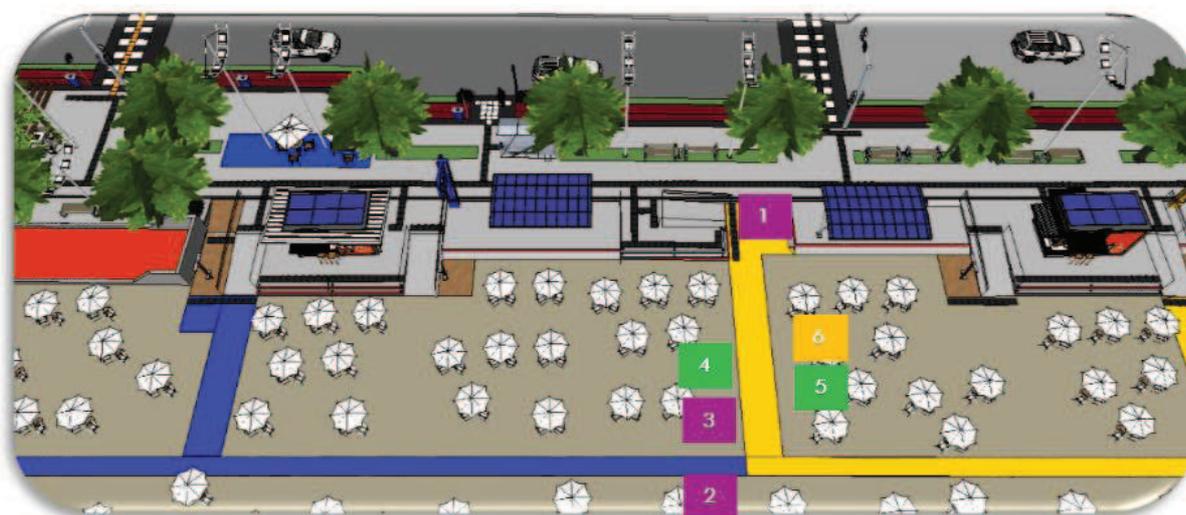
Imagem 124. Acessar a praia - esteiras. Fonte: Autora, 2014

1	A cada 500 metros ou acesso formal próximo deve haver uma esteira

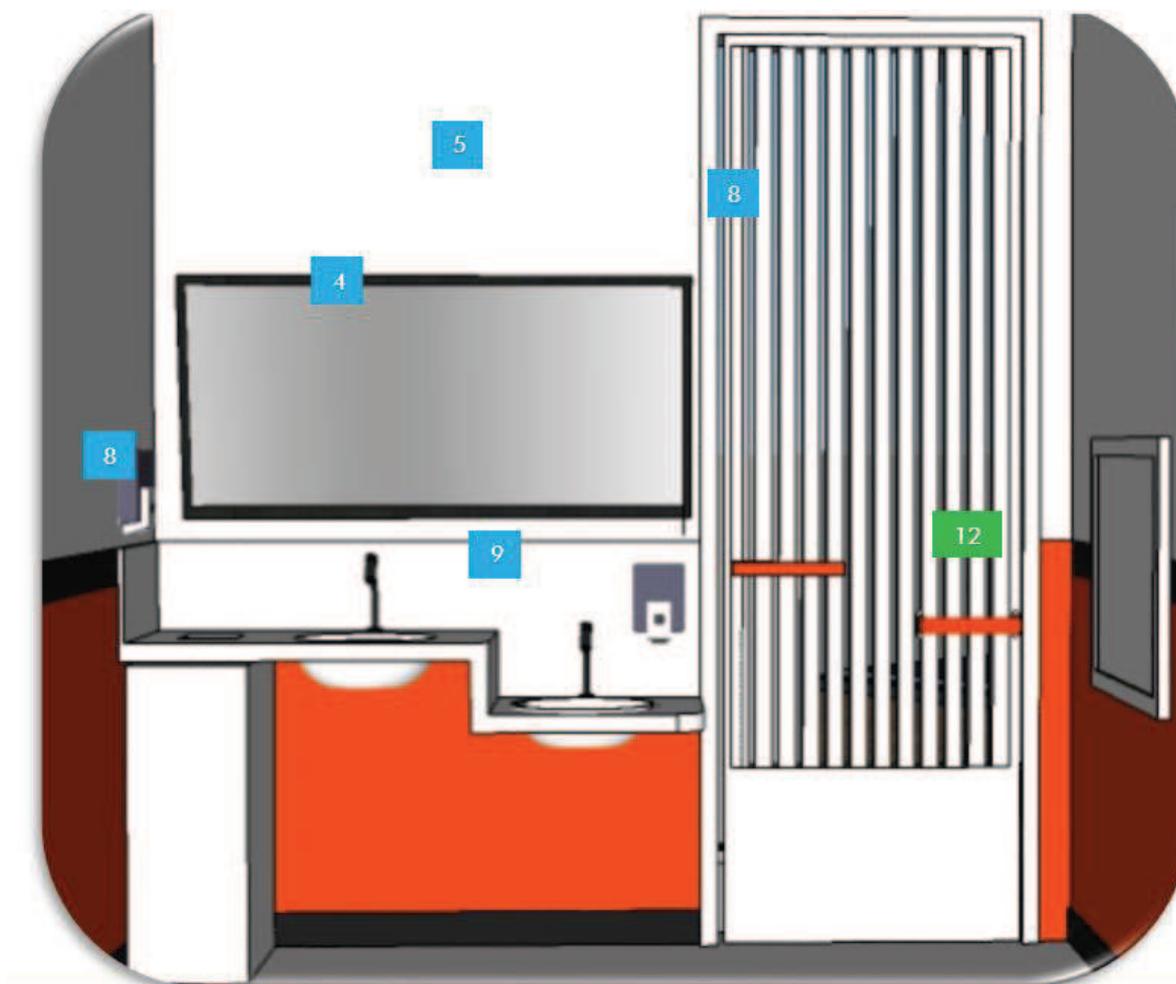
1 Cor contrastante entre piso x parede e porta x parede. Faixa em material de cor contrastante destaca as louças e acessórios para facilitar o uso de pessoas com baixa visão
	2 Box com 2,60m x 1,80m com pelo menos 2 possibilidades de transferência, maior que o box de 150 x 170cm proposto pela NBR9050/2004
	3 Espelho inclinado 10° permite a visão de pessoas de diferentes alturas, crianças e cadeirantes
	4 Bancada com duas alturas: a primeira parte com 90cm de altura e a segunda com 78 a 80cm de altura, com altura livre de 73cm vazada na parte inferior, sem saia alta, permitindo a aproximação adequada da cadeira de rodas
	5 Torneira acionada por sensor ou alavanca permite o manuseio por pessoas com restrição de movimentos
	6 Barras de apoio para transferência devem ser localizadas de acordo com a NBR9050/2004. O diâmetro recomendado é de 3-3,5cm e devem ter comprimento mínimo de 80cm e altura de 75cm em relação ao piso.

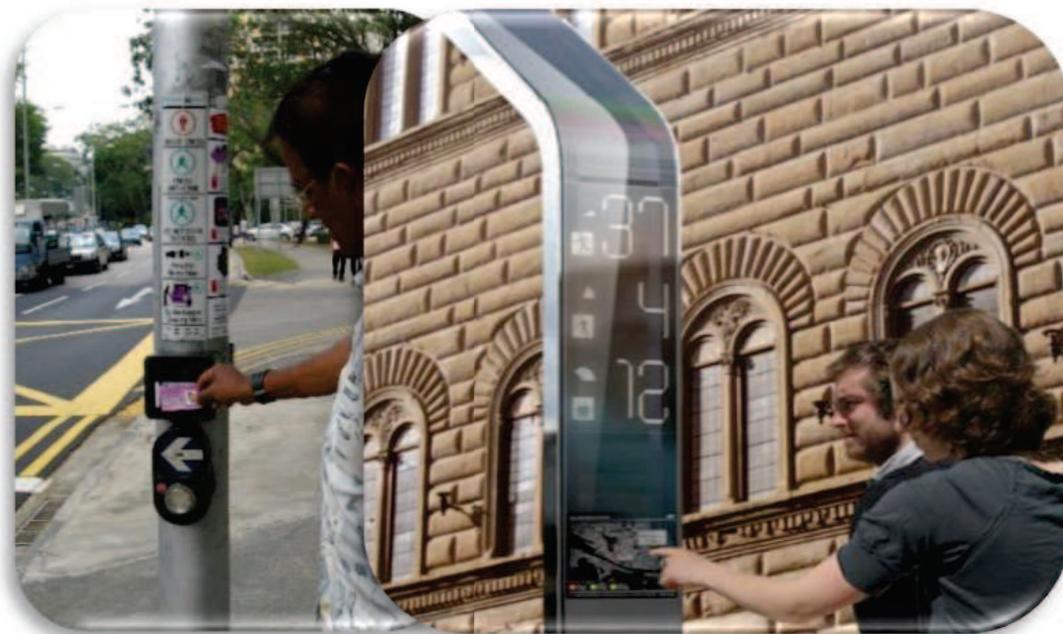
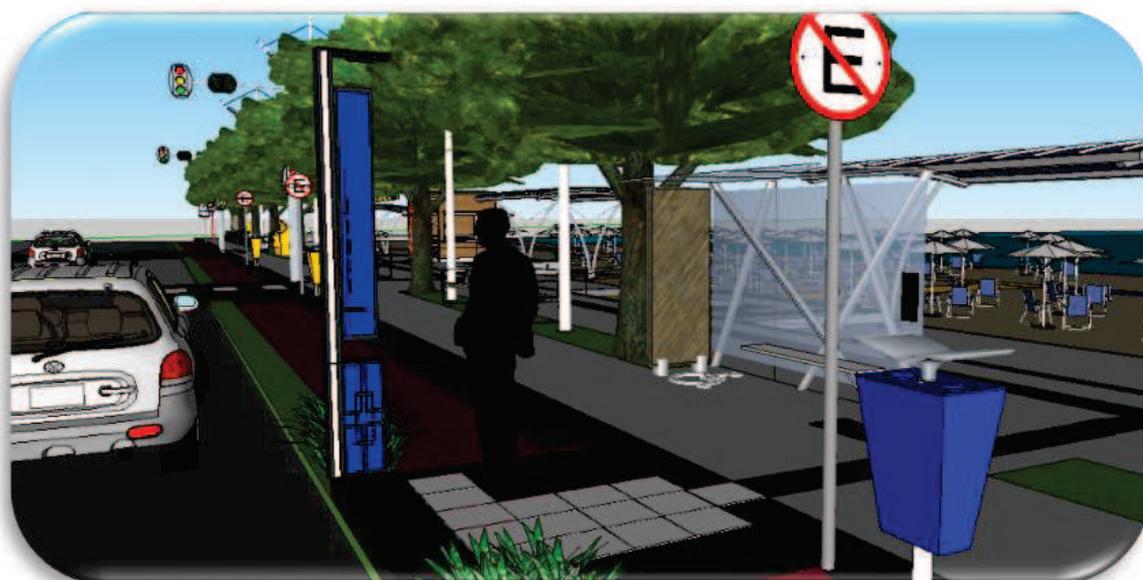
Sugere-se instalação de botoeira para sinalizar a chamada do ônibus no próprio totem, de modo que o idoso ou usuário com restrição de movimentos manuais não tenha que erguer o braço. Esse mecanismo facilita também o uso por pessoas cegas ou com baixa visão que, a partir da informação do horário da passagem do ônibus e seu som característico, conseguem realizar a tarefa com maior êxito.

Imagens 130 a 132. Proposta totem touch, botoeira para chamada de ônibus e parada de ônibus sem abrigo, assim como imagens da aplicação na orla. Fontes: <http://g1.globo.com/Noticias/Tecnologia/foto/0,,20873225-FMM,00.jpg> <http://app.mot.gov.sg/DATA/0/images/Land%20Transport/EnhancingAccessibility02.JPG> e <http://buzzer.translink.ca/wp-content/uploads/2012/10/Tactile-strip-and-new-bus-sign.jpg>

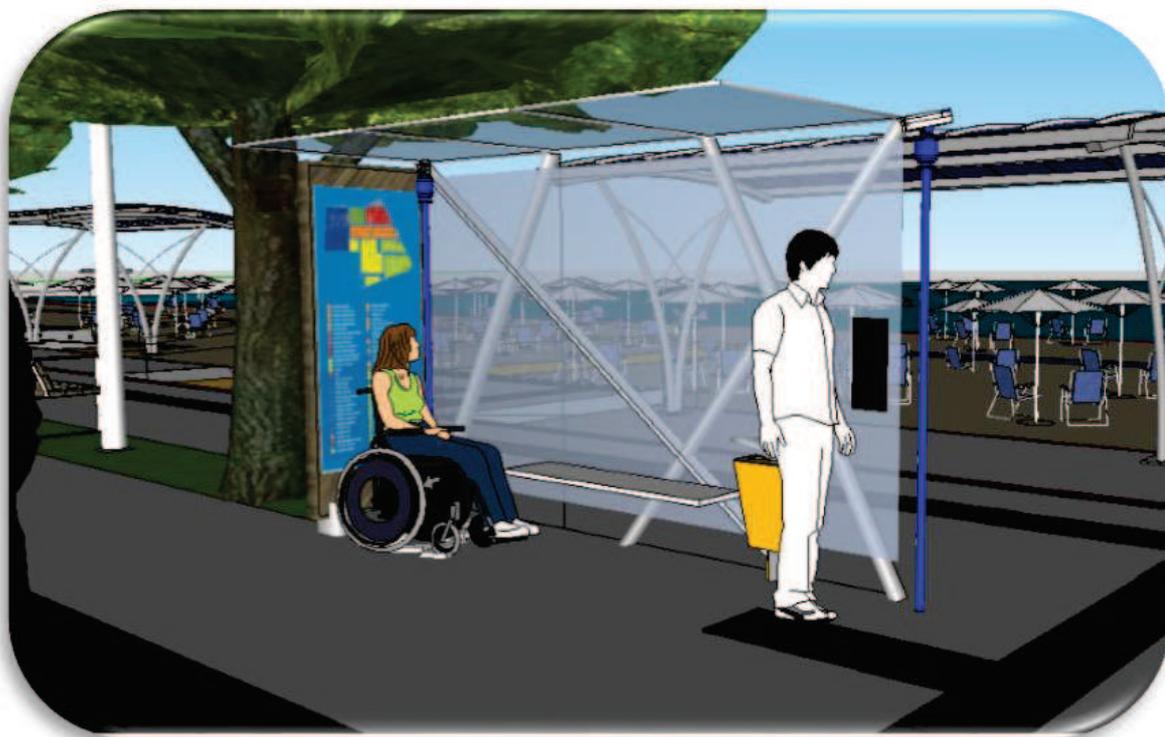
Imagem 133. Abrigo de ônibus. Fonte: Autora; 2014

<p>Recomenda-se a distribuição dos pontos ônibus de forma que o usuário não tenha que se deslocar por mais de 300 metros para chegar até eles a partir dos principais acessos da orla. Essa distância é considerada limite para deslocamento daqueles que possuem perda do tônus muscular, perda da resistência óssea e endurecimento das articulações, gerando dificuldade no deslocamento, mas deve ser avaliada caso a caso, já que depende da configuração e irregularidade do terreno</p>

Sombreamento deve ser previsto próximo ao abrigo para maior conforto durante a espera. As árvores devem ser plantadas de modo que protejam o abrigo durante o período de maior incidência solar

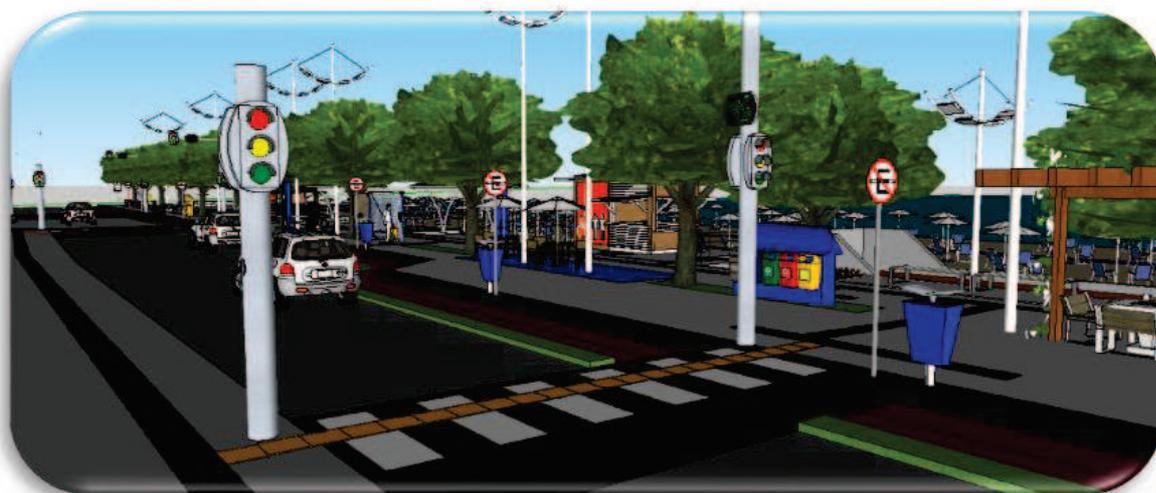
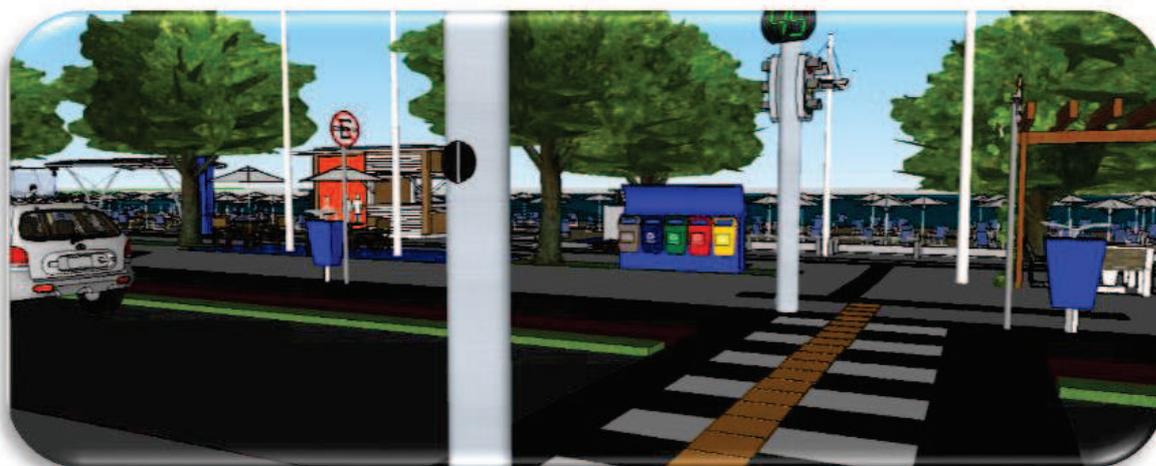
Imagens 134 e 135. Propostas para faixas de pedestres. Fonte: Autora, 2014

duas pessoas em cadeira de rodas de acordo com a largura apresentada pela NBR9050/2004
--	--

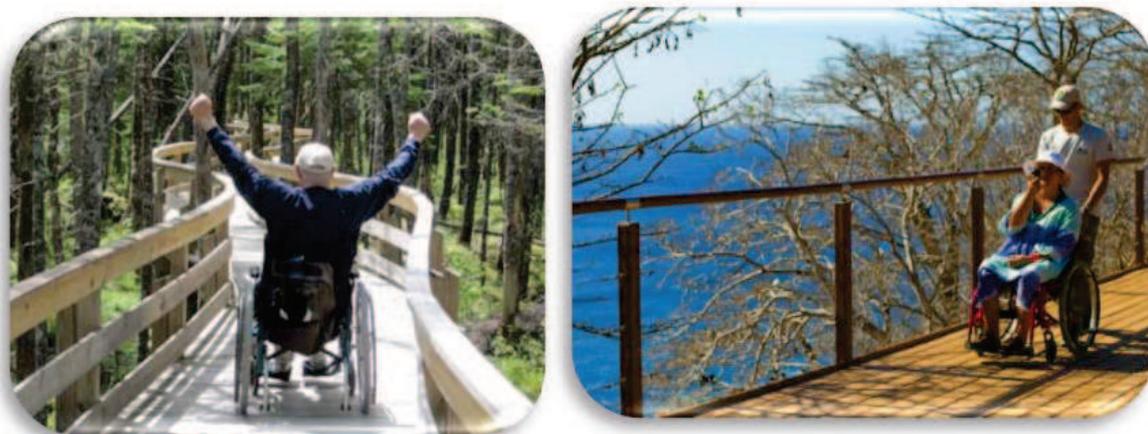
Imagens 152 e 153. Passarelas elevadas. Fonte: http://www.almasurf.com.br/arquivos/Image/2012/apugomes_folhapress10_749.jpg e http://www.fws.gov/refuges/refugeupdate/SepOct_2013/images/trail.jpg

Por outro lado, podem ocorrer situações onde a transição entre a cidade e a praia ocorra através de uma **zona com restinga e/ou área de preservação**, com a possibilidade de haver desníveis acentuados. Nessas situações recomenda-se a instalação de **trilhas acessíveis**, através de passarelas elevadas.
