**ACESSIBILIDADE ESPACIAL NAS CALÇADAS EM ESTIVAS
NO PARÁ: ESTUDO DE CASO NA ILHA DO COMBU E NA
CIDADE DE AFUÁ.**

Dissertação de Mestrado

FLORIANÓPOLIS
2015

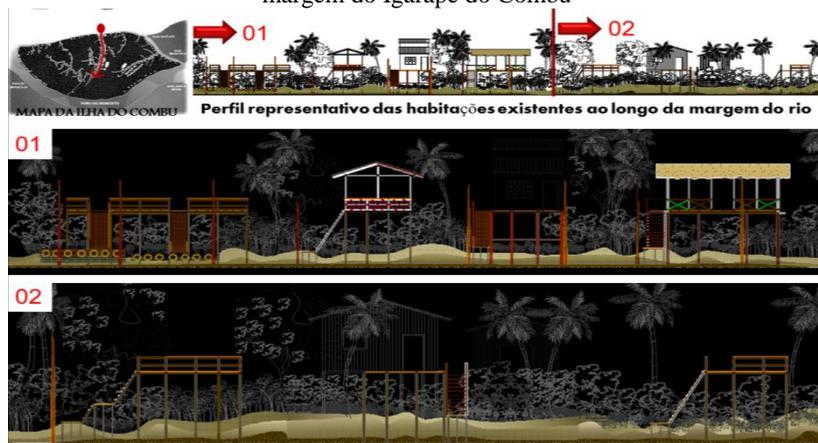
Figura 42- Perfil representativo das tipologias arquitetônicas ao longo da margem do Igarapé do Combu

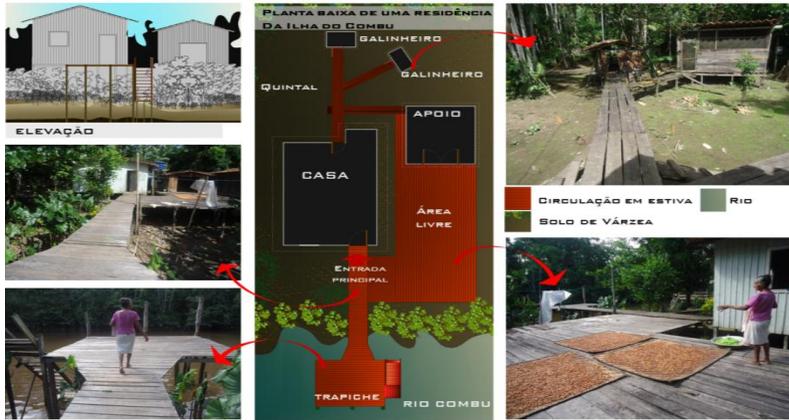
Figura 43- Exemplo de um modelo- tipo de habitações em madeira existentes na Ilha do Combu e a sua relação com o entorno

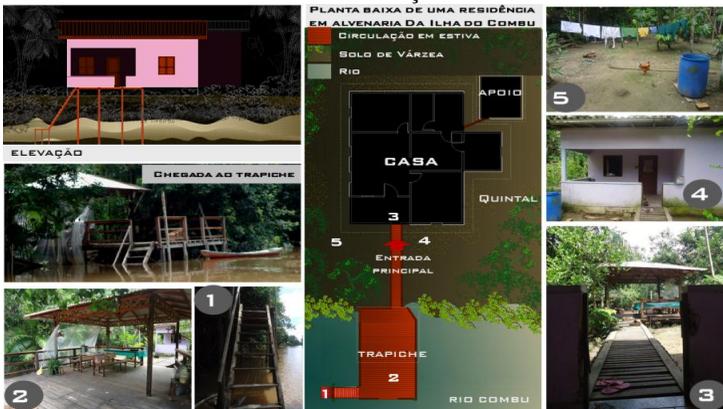
Figura 44- Exemplo de um modelo- tipo de habitação em alvenaria existente na Ilha do Combu e a sua relação com o entorno

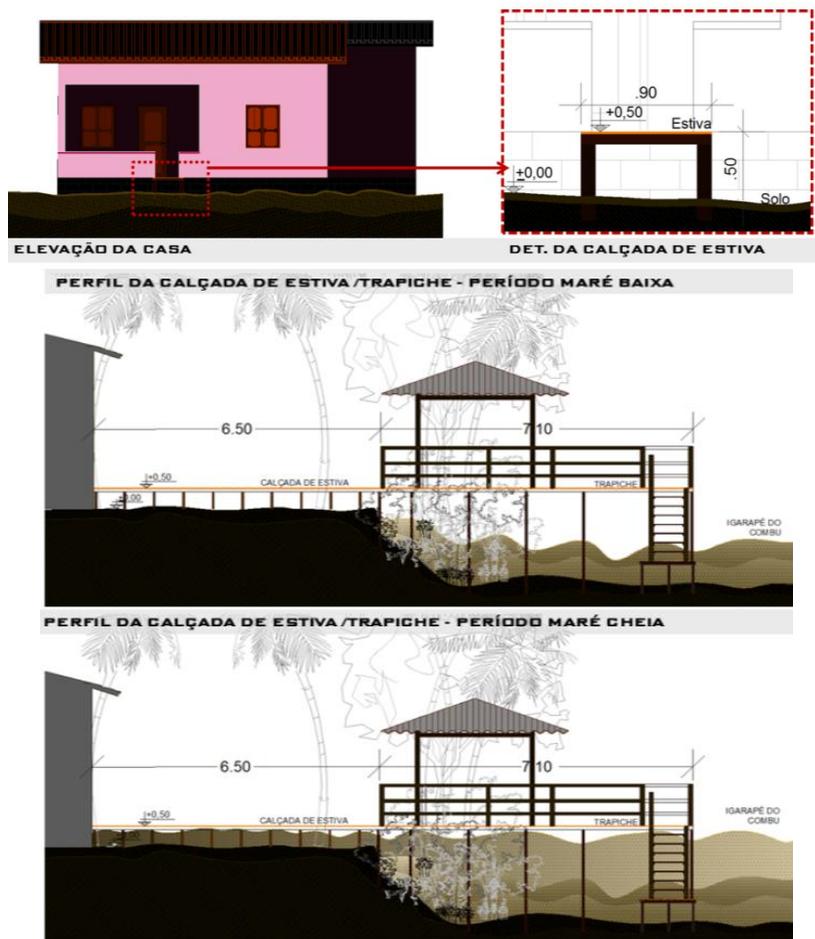
Figura 45- As alturas das calçadas em estivas variam conforme a cota de nível da maré onde a residência está inserida

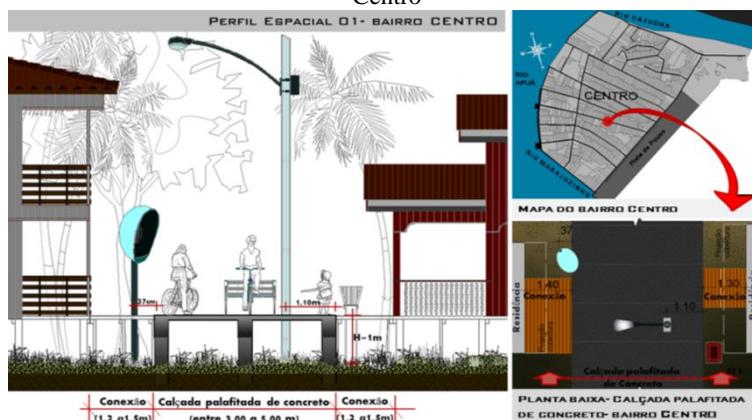
Figura 56- Perfil Espacial 01. Calçadas-ruas de concreto existente no bairro do Centro

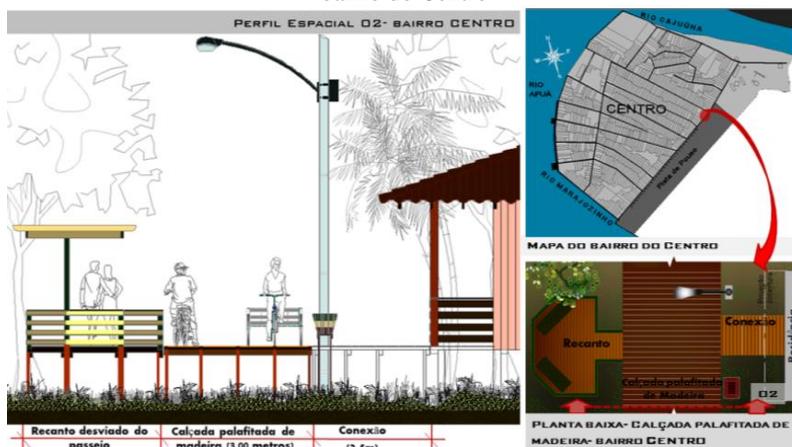
Figura 58- Perfil Espacial 02. Calçadas-ruas de madeira existente no bairro do Centro

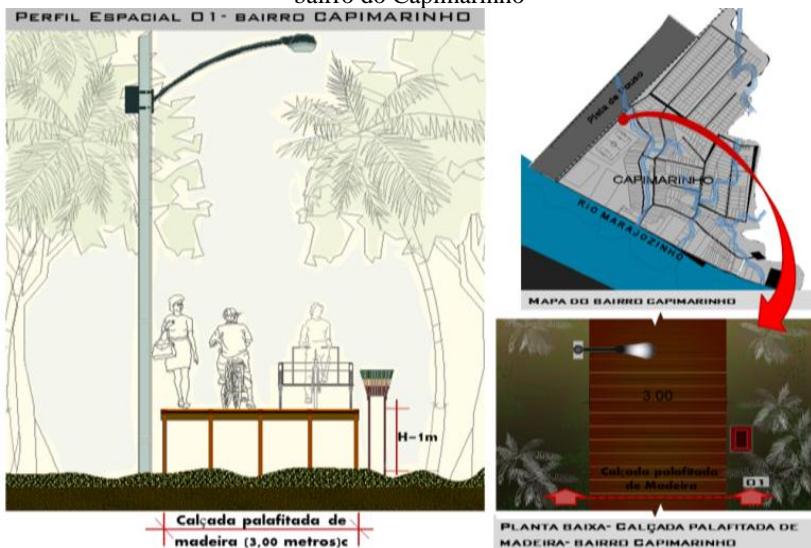
Figura 60- Perfil Espacial 01. Calçadas-ruas de madeira existente no bairro do Capimarinho

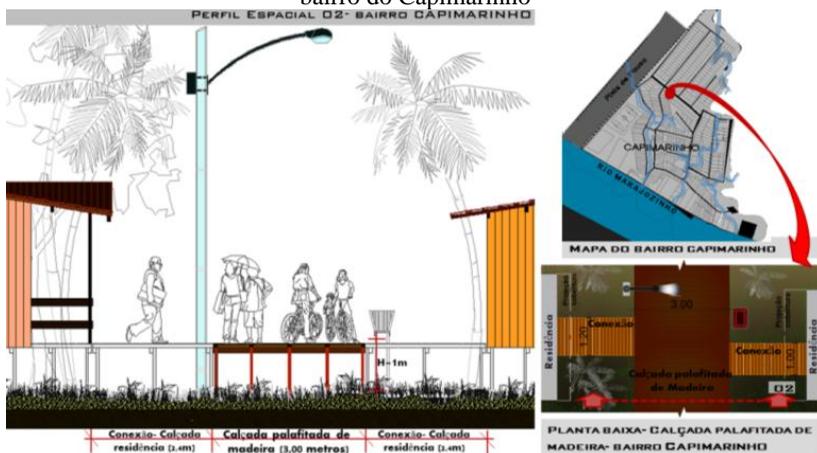
Figura 61- Perfil Espacial 02. Calçadas-ruas de madeira existente no bairro do Capimarinho

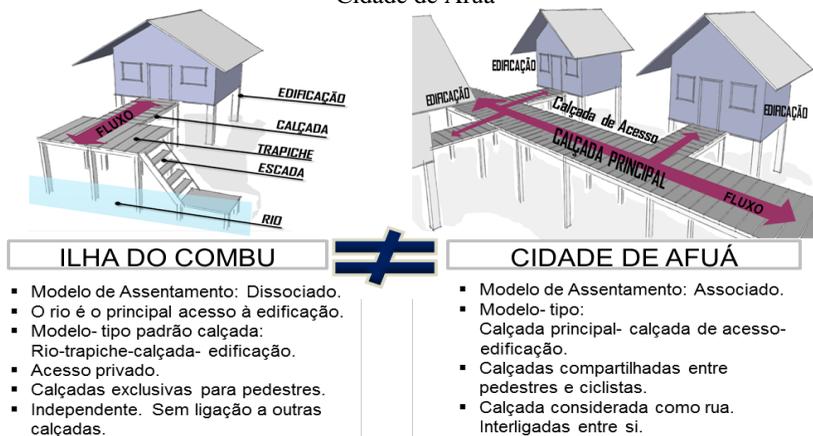
Figura 62- Principais características das calçadas da Ilha do Combu e da Cidade de Afuá

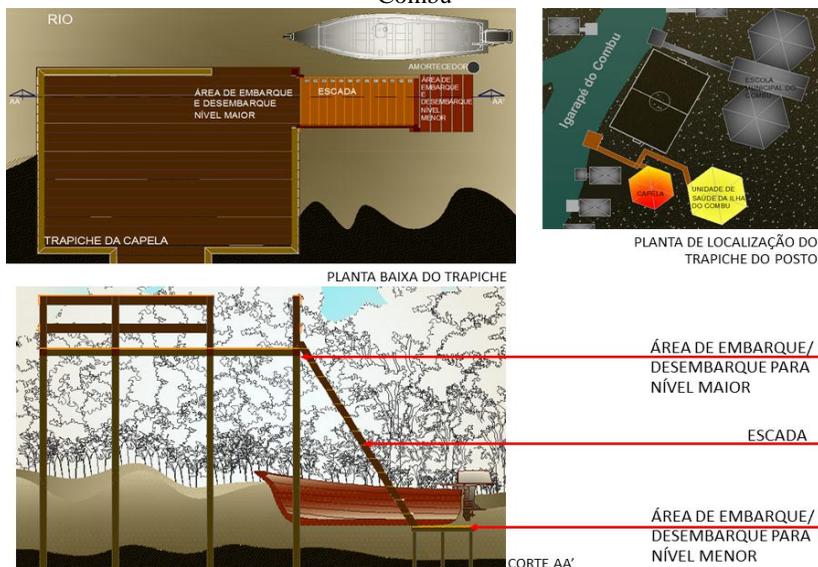
Figura 72- Desenho do Trapiche da Unidade de Saúde da Família na ilha do Combu

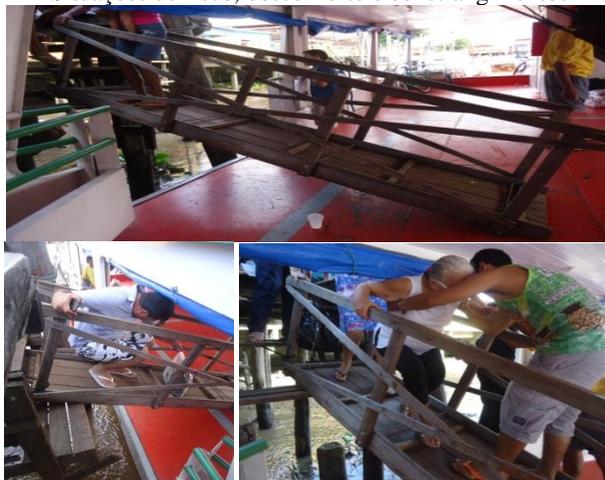
Figura 77- Rampa utilizada para a transferência entre barco e o trapiche. Situações de risco, desconforto e constrangimentos

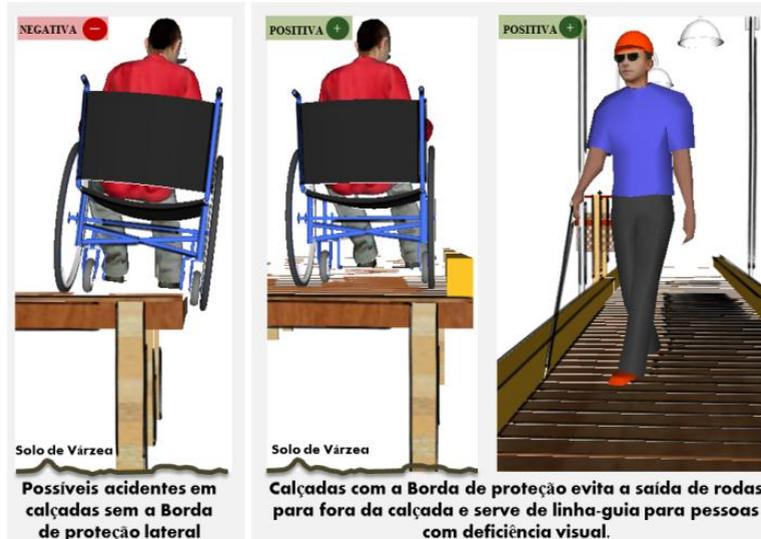
Figura 99- O benefício da instalação da borda lateral na calçada de estiva

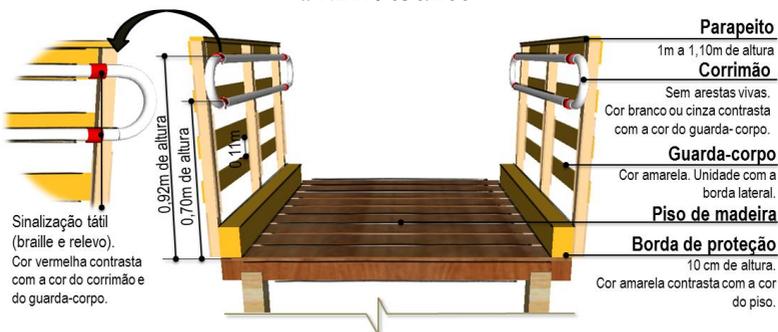
Figura 106- Guarda-corpo de madeira em conformidade com a NBR 14718/07 e a NBR 9050/2004

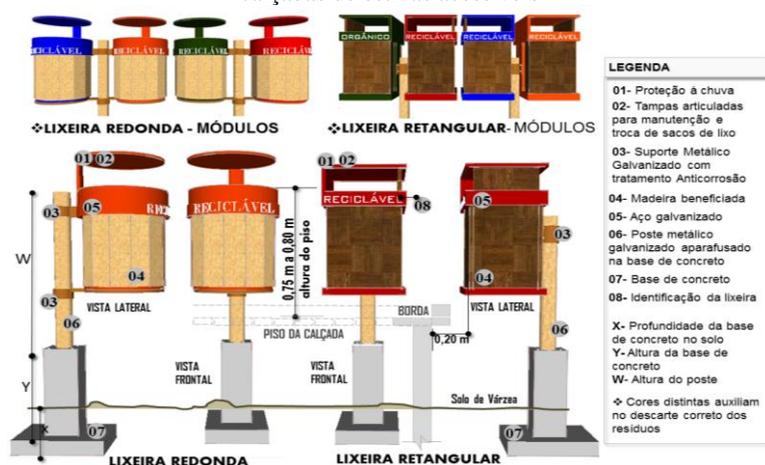
Figura 109- Protótipos das Lixeiras suspensas utilizados nos exemplos para calçadas de estivas acessíveis

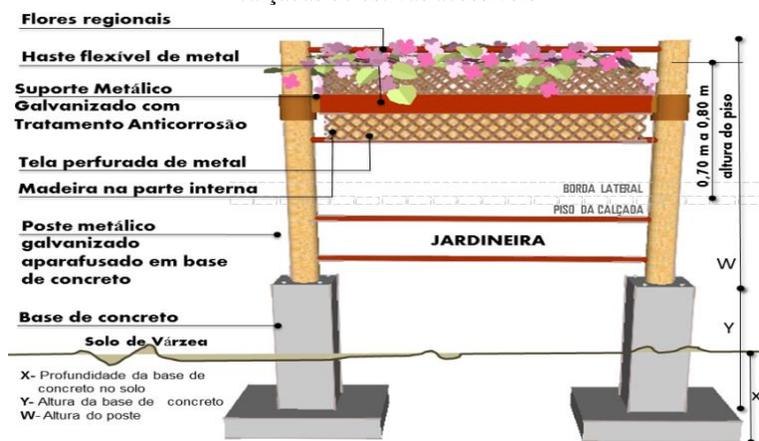
Figura 110- Protótipo para jardineira suspensa utilizado nos exemplos para calçadas de estivas acessíveis

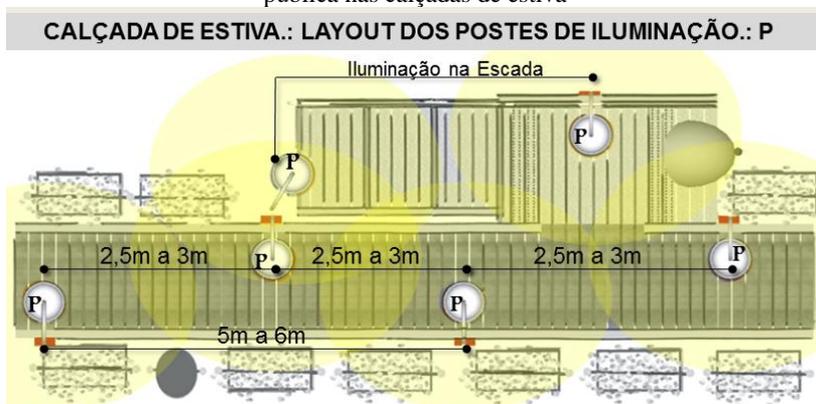
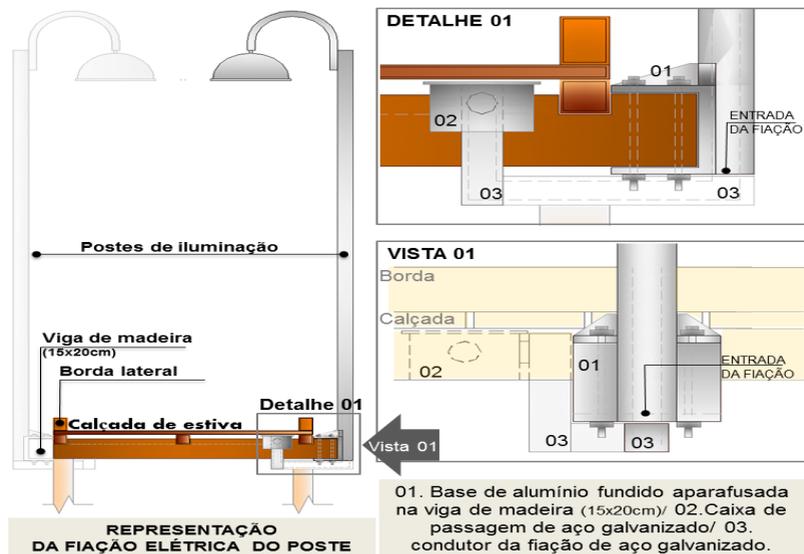
Figura 112- Um dos possíveis exemplos da instalação dos postes de iluminação pública nas calçadas de estiva

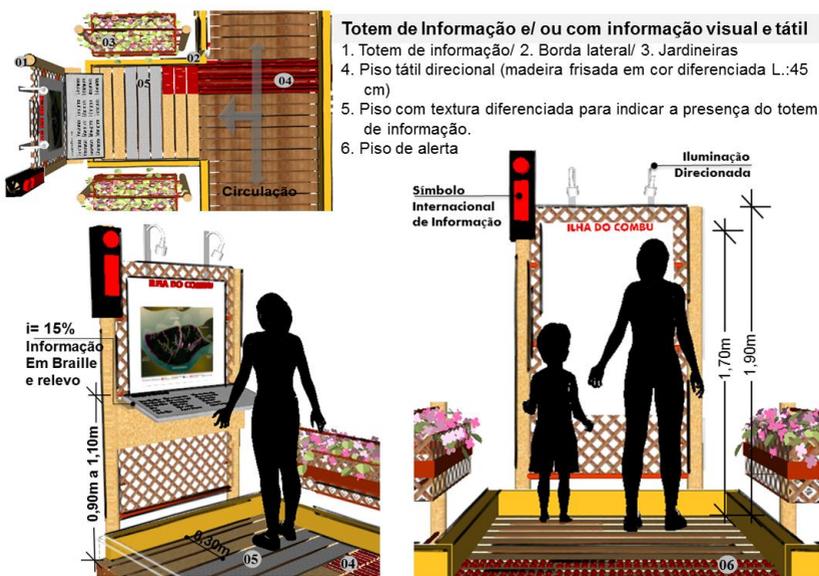
Figura 117- Totem de informação e/ ou informação visual e tátil

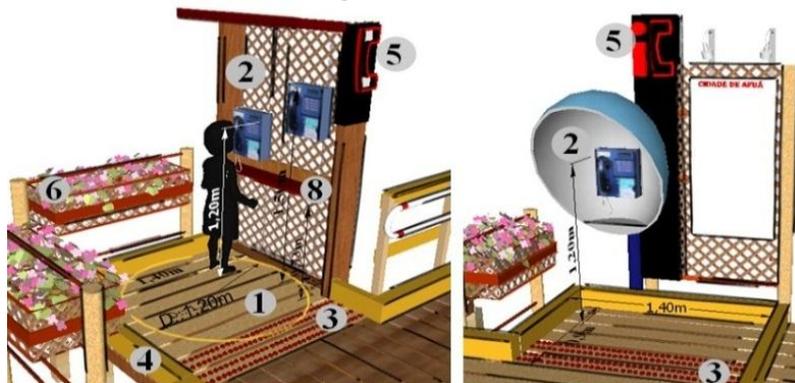
Figura 120- Exemplos 1 e 2 para espaços destinados ao telefone público em calçadas de estivas

1. Dimensões mínimas para cadeirantes;
2. Altura do teclado de 1,20m;
3. Piso tátil para alertar a presença de obstáculos suspenso;
4. Borda lateral;
5. Totem de identificação;

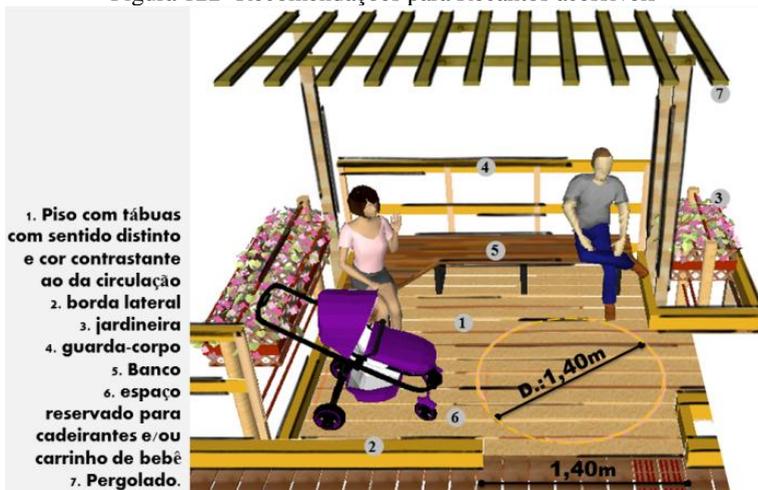
Figura 122- Recomendações para Recantos acessíveis

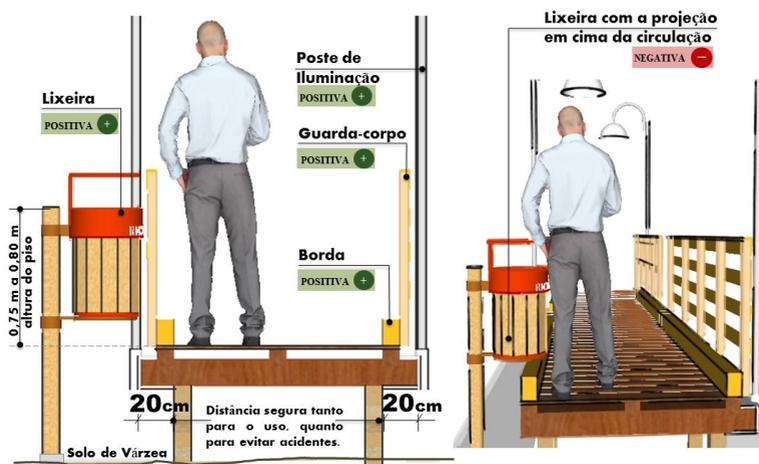
Figura 123- A situação positiva refere-se ao posicionamento adequado do mobiliário urbano sem atrapalhar a circulação dos pedestres. Já a negativa demonstra o perigo de acidentes quando esta projeção está dentro da área de circulação

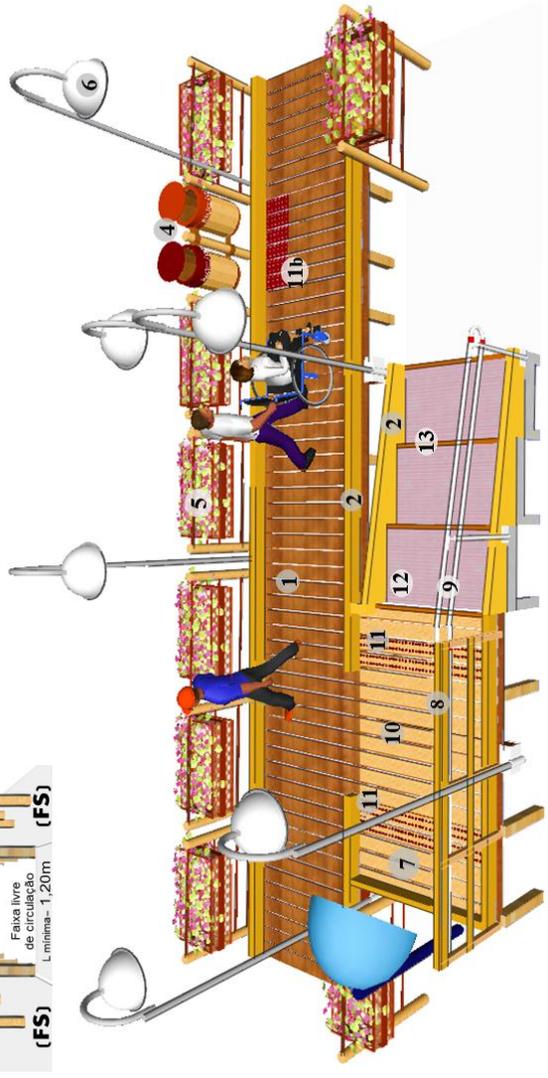
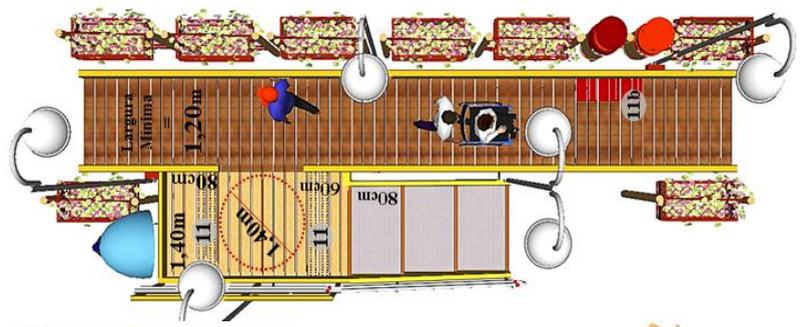
ELEMENTOS	CA	ELEMENTOS	CA
1- Faixa Livre de Circulação (mín.: 1,20m) ;	+	8- Guarda- corpo (tr:1,05m);	+
2- Borda lateral de proteção;	?	9- Corrimão com duas alturas;	+
3- Distância apropriada;	-	10- Área livre para descanso;	+
4- Lixeira;	-	11- Piso tátil de alerta;	?
5- Floreira;	-	11b-Direcional (situação positiva);	?
6- Iluminação;	-	12- Escada escalonada;	-
7- Espaço reservado para uso do telefone público;	-	13- Sinalização visual no piso e friso;	?
		17- Instalação de totems informativo visual e tátil.	?

01 Figura 127- Protótipo 01- Calçada com o mínimo admissível
EXEMPLO DE PERCURSO PARA CALÇADAS DA ILHA DO COMBU

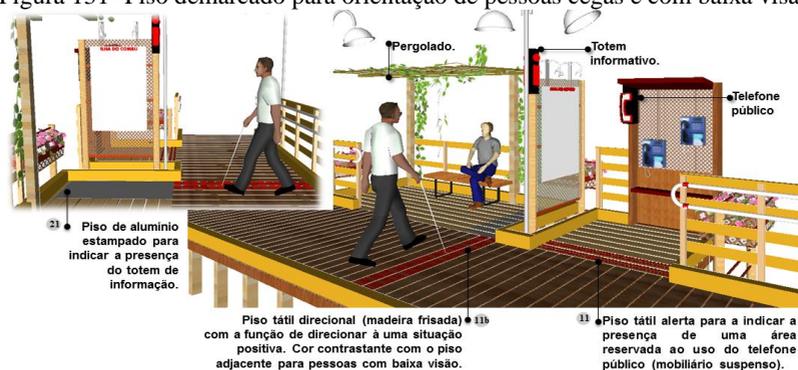
Figura 131- Piso demarcado para orientação de pessoas cegas e com baixa visão

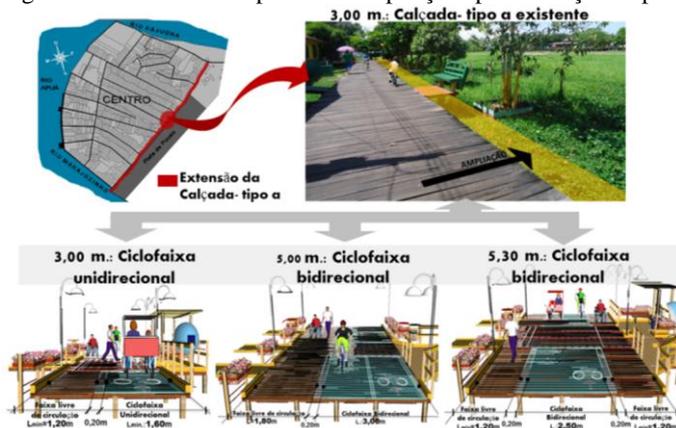
Figura 138- Sínteses das possíveis ampliações para a calçada-tipo a

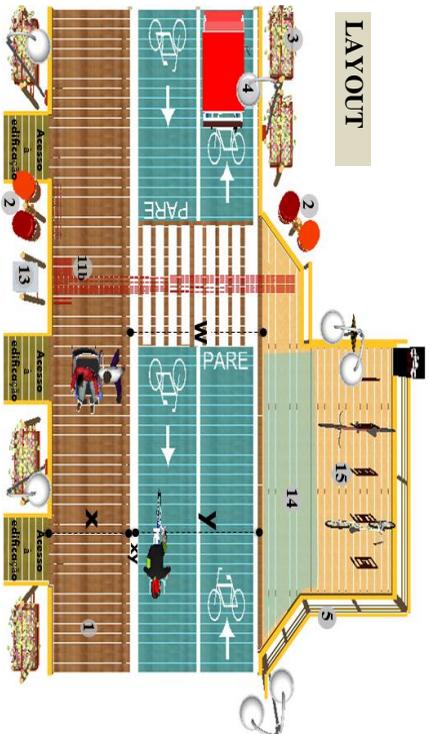
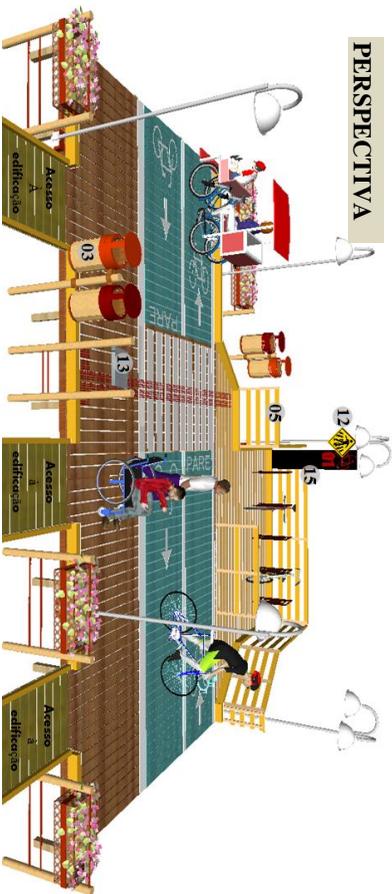
05
 193
 Figura 144- Protótipo 05: Calçada com 5,30m e ciclofaixa bidirecional ORGANIZAÇÃO DA CALÇADA-RUA DA CIDADE DE AFUÁ

ELEMENTOS		CA
X- Faixa Livre de Circulação exclusiva para pedestre (L.: 1,80m);		11
Y- Ciclotaixa Bidirecional (L.:3,00m) em cor diferenciada com o símbolo de ciclista horizontal e vertical;		2
xy- Proteção limite entre faixas (20cm) com cor diferenciada aos das funções adjacentes;		2
W- Faixa de Travessa de pedestre;		2
1- Borda lateral de proteção;		2
2- Lixeira;		2
3- Floreira;		2
4- Iluminação;		2
5- Guarda-copo (0x1,05m);		2
11- Piso tátil: (a) Alerta; (b) Direcional;		2
12- Placa de Sinalização de travessia de pedestres;		2
14- Acostamento para bicicleta;		2
15- Estacionamento de bicicleta;		2

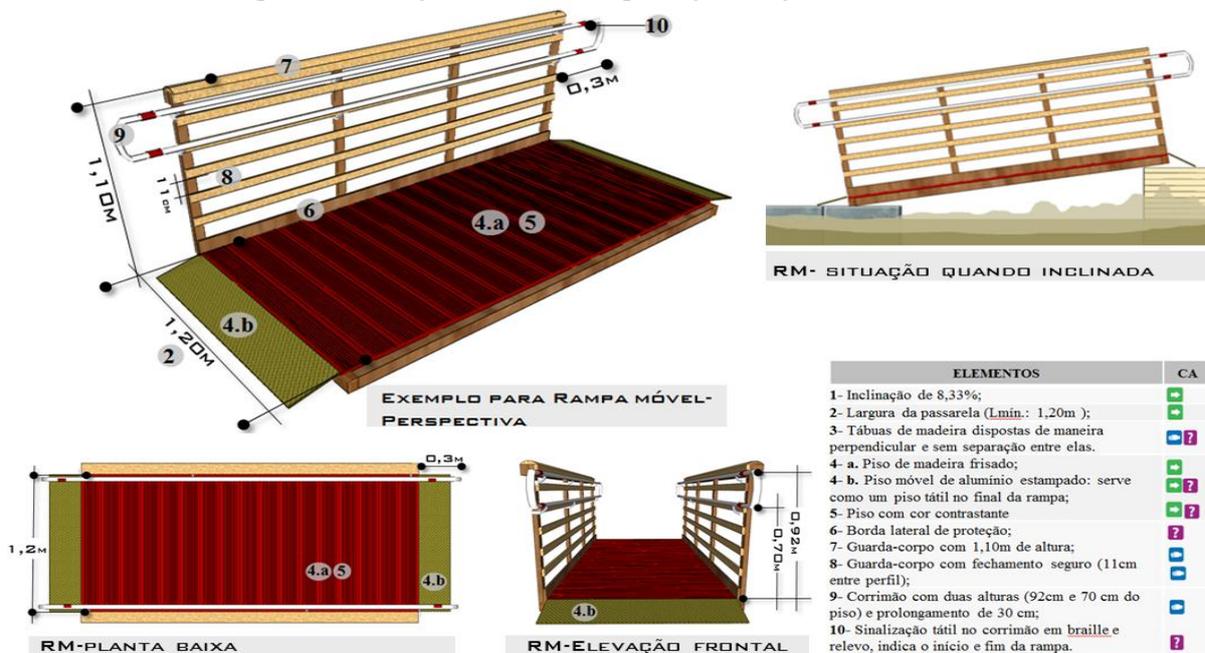
Figura 153- Exemplo ilustrativo de sugestão para rampa móvel de madeira

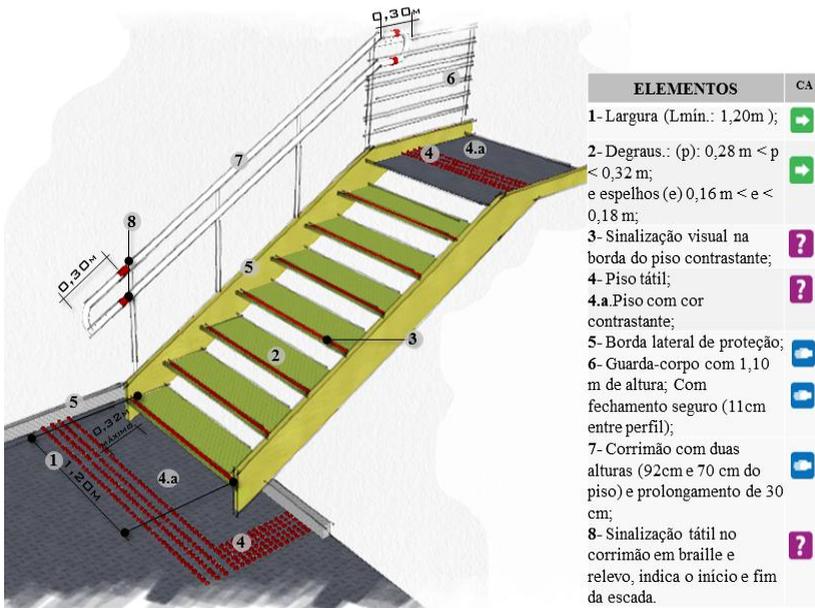
Figura 155- Sugestões para escada acessível adaptada para áreas constantemente submersas pelas águas do rio

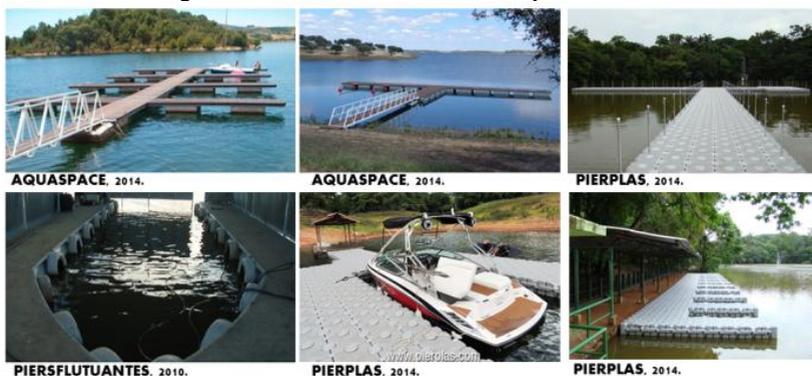
Figura 159- Plataformas flutuantes tipo "T" e "U"

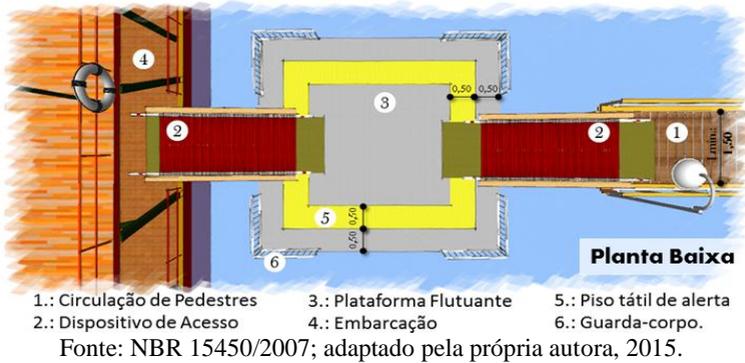
Figura 160- Recomendações de acessibilidade para plataforma flutuante aplicada no cenário ribeirinho

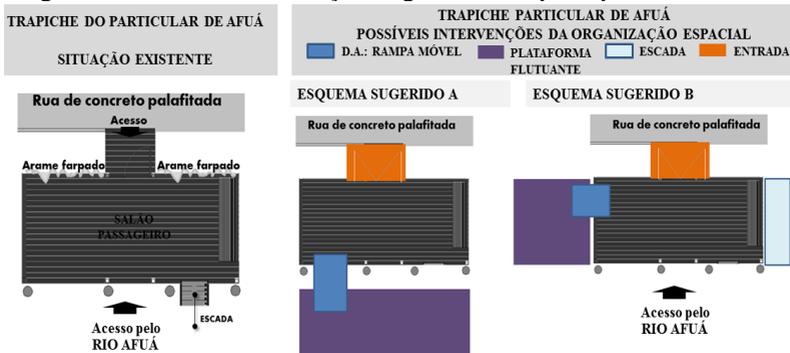
Figura 167- Possíveis intervenções sugeridas ao trapiche particular de Afuá

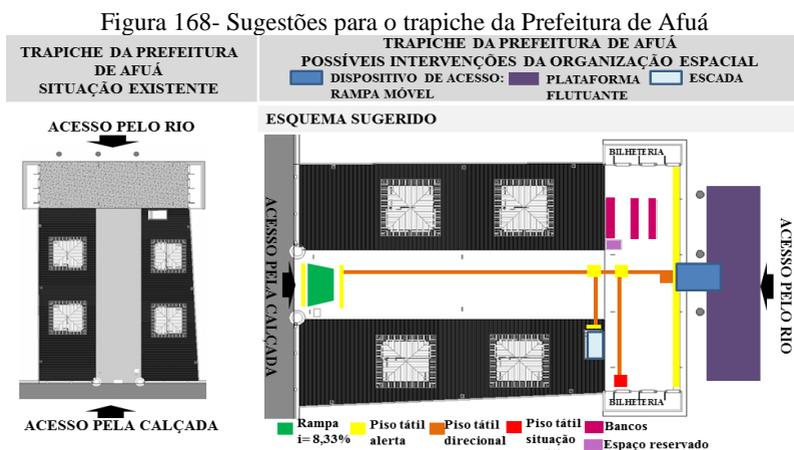
Por último, é relevante à instalação da plataforma flutuante associada a rampas móveis para facilitar a transferência de pessoas e mercadorias entre embarcação e área de embarque. Estas sugestões estão esquematizadas na Figura 168.

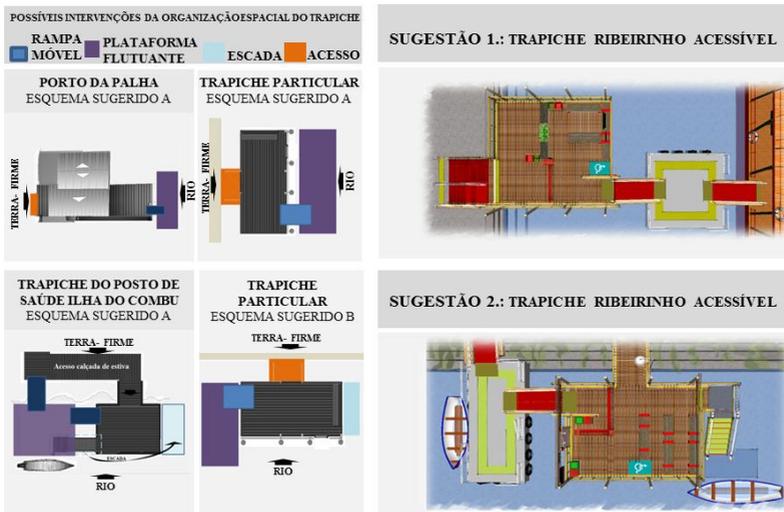
Figura 169- Desenvolvimento das sugestões para trapiches acessíveis a partir dos esquemas sugeridos para organização dos mesmos

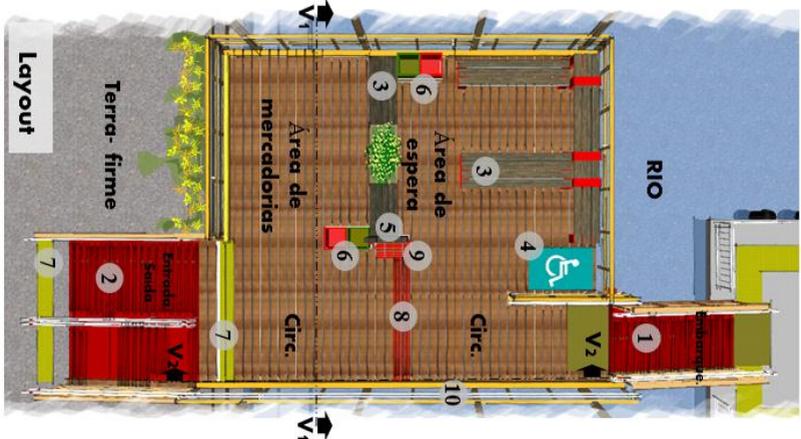
Figura 171- Sugestão 01- Organização dos elementos que podem melhorar a acessibilidade nos

ELEMENTOS		CA	ELEMENTOS		CA
1- Dispositivo de acesso: rampa			7- Piso de alata		
2- Rampa de acesso: Entrada e saída			8- Piso direcional		
3- Banco			9- Piso tátil para indicar uma atividade positiva (totem de inf.)		
4- Área reservada para cadeirante ou com carrinho de bebê			10- Guarda-corpo com corrimão com duas alturas (92 cm e 70 cm)		
5-Totem de informação			11- identificação dos ambientes		
6- Lixeira			12- Relógio

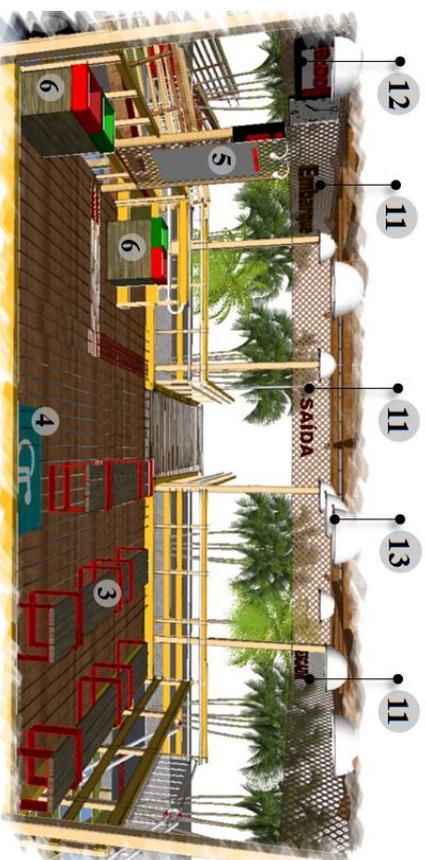
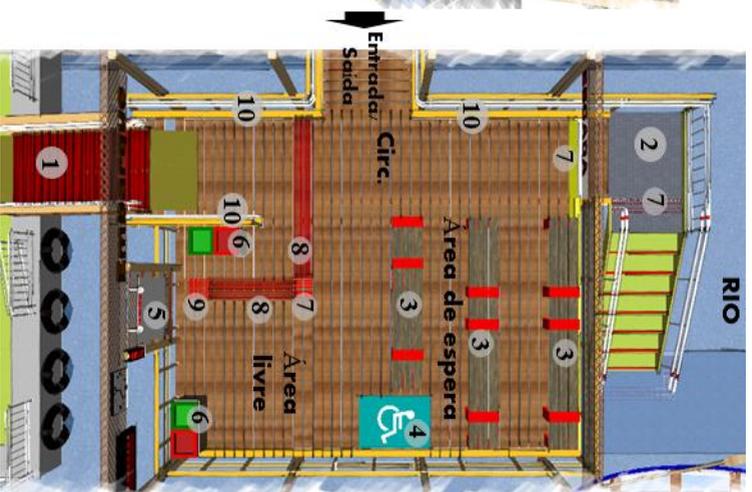
02 Figura 172- Sugestão 02 para a organização do trapiche

ELEMENTOS	CA	ELEMENTOS	CA
1- Disp. Acesso: rampa	+	8- Piso direcional	?
2- Disp. Acesso.: escada	+	9- Piso tátil para indicar uma atividade positiva (tôtem de inf.)	?
3- Banco ergonômico em material atêrmico	-	10- Guarda-corpo com cortinao com duas alturas (92 cm e 70 cm)	?
4- Área reservada para cadeirante ou com carrinho de bebê	-	11- identificação dos ambientes	?
5-Totem de informação	?	12- Relógio	?
6- Lixeira	-	13- Iluminação	-
7- Piso de alerta	?

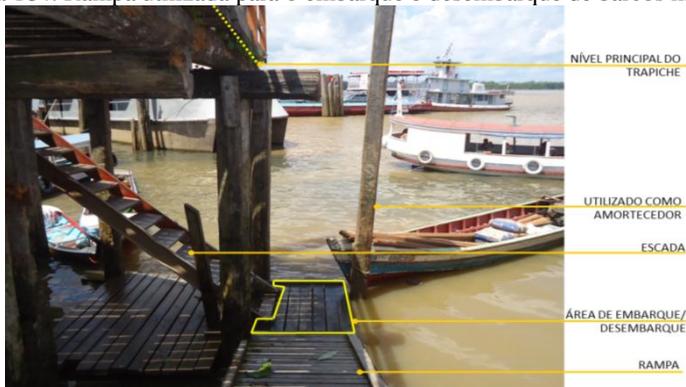
Figura 184. Rampa utilizada para o embarque e desembarque de barcos maiores

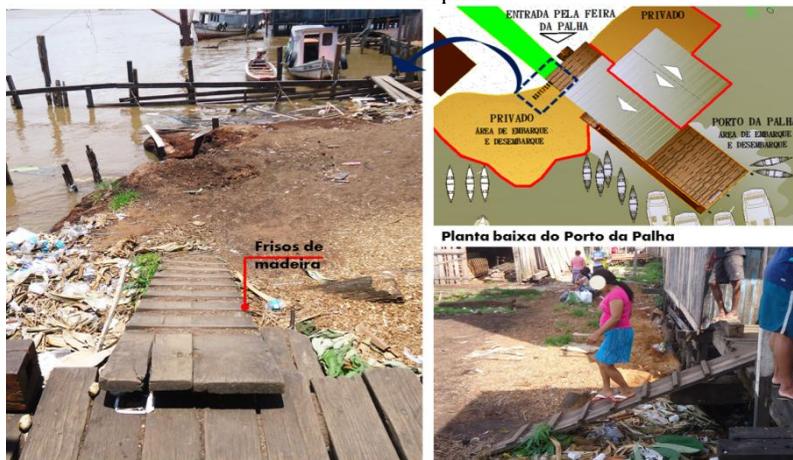
Figura 189. Rampa improvisada para vencer o desnível entre área de aterro e acesso ao trapiche
