**ACESSIBILIDADE NA ESTRUTURA E INFRAESTRUTURA DO AEROPORTO DE
JOINVILLE LAURO CARNEIRO DE LOYOLA, SC: UM ESTUDO DE CASO**

Trabalho de Conclusão de Curso apresentado como requisito parcial para obtenção de título de bacharel em Engenharia, no Curso de Engenharia de Infraestrutura da Universidade Federal de Santa Catarina, Campus de Joinville.

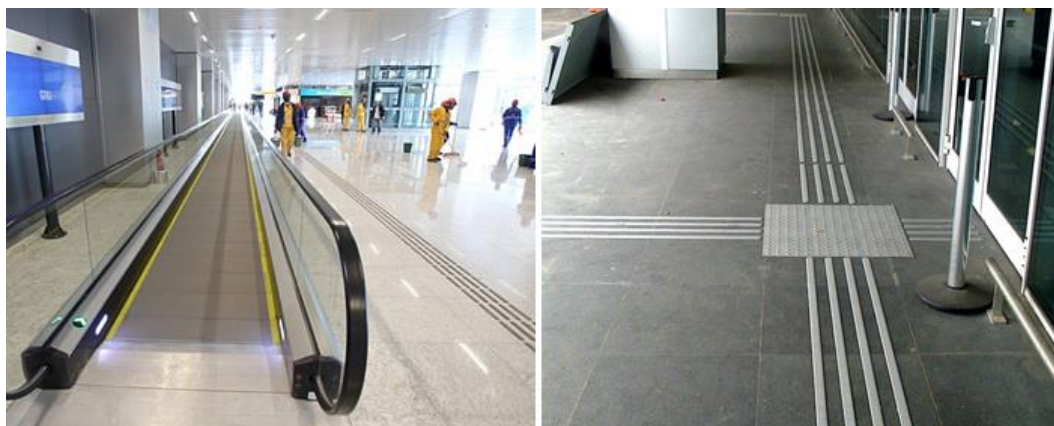
Figura 2 - Sinalização tátil no Aeroporto de Guarulhos

As sinalizações Informativas são utilizadas para identificar diferentes ambientes ou elementos de um espaço de uma edificação e do mobiliário; a de emergência indica as rotas de fuga e saídas de emergência das edificações e dos espaços, ou ,ainda, pode alertar quando há um perigo próximo; e as direcionais têm por objetivo a criação de um percurso ou a distribuição de elementos de um espaço e de uma edificação, na forma por meio de setas, textos, figuras e símbolos visual (Figura 1) e na forma tátil utiliza recursos como guia de balizamento ou piso tátil (Figura 2).

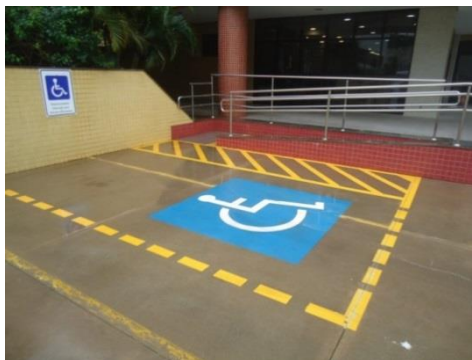
Figura 5 – Vaga de estacionamento com o símbolo internacional de acesso

As vagas reservadas para veículos nos estacionamentos devem ser sinalizadas e demarcadas com o símbolo internacional de acesso (Figura 5) ou a descrição de idoso, aplicado na vertical e horizontal (ABNT, 2015, p. 52).

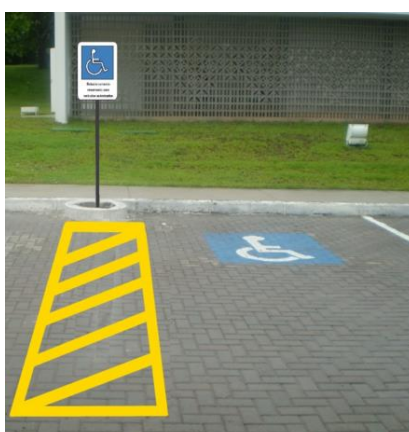
Figura 6 - Vaga de estacionamento com sinalização vertical

Segundo a ABNT NBR 9050 (2015), para sinalização vertical (Figura 6), as placas instaladas devem ficar a uma altura livre entre 2,10 e 2,50 metros em relação ao solo. Em estacionamentos com pé-direito baixo, é permitida sinalização à altura de 1,50 metros. Devendo ainda estar posicionada de maneira a não interferir nas áreas de acesso e de circulação de pedestres e veículos.

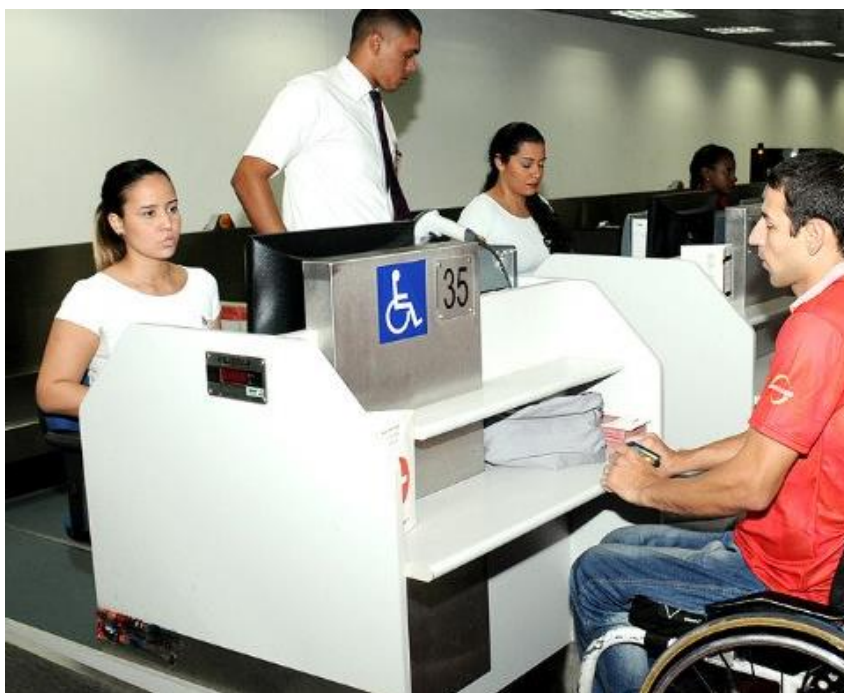
Figura 8 - Balcão de check-in acessível do Aeroporto Santos Dumont

A Figura 7 é um exemplo que ilustra uma solução possível para acessibilidade de balcões. Dentro da melhor técnica disponível, outras soluções podem ser adotadas (Figura 8), desde que atendam os requisitos da ABNT NBR 14273:1999.

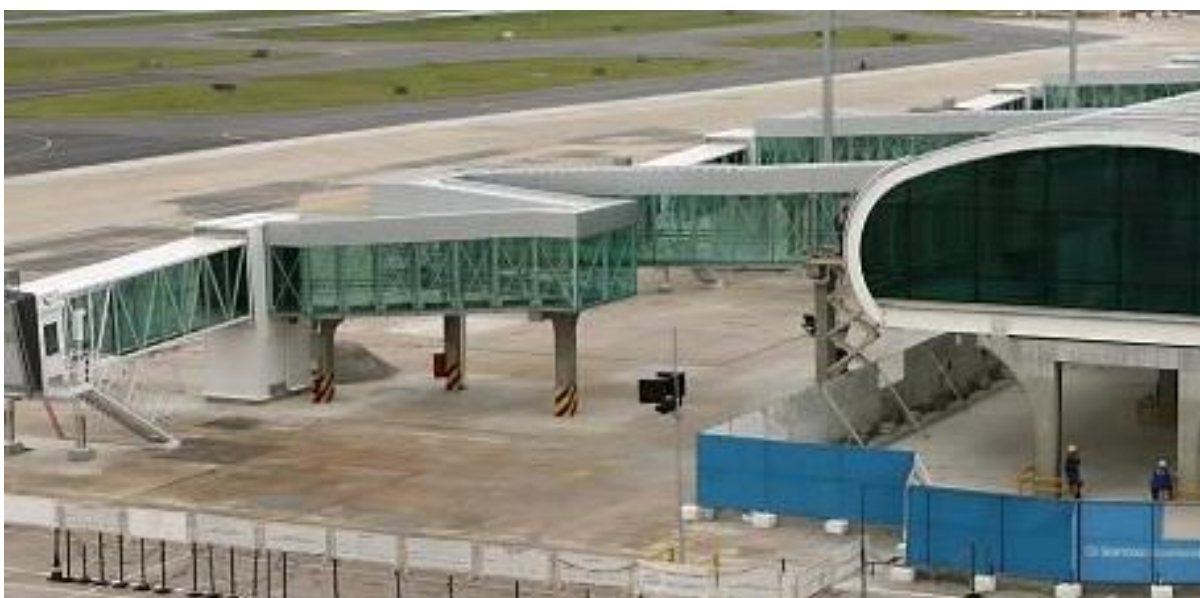
Figura 11 - Pontes telescópicas do Aeroporto Santos Dumont

Fingers ou pontes telescópicas, conforme mostra a Figura 11, são dispositivos que fazem a ligação entre o terminal aeroportuário de passageiros e o avião. Os equipamentos possuem altura regulável, de acordo com a distância da porta do avião ao solo.

As principais vantagens das pontes telescópicas estão relacionadas ao conforto e a acessibilidade oferecida aos passageiros no acesso e saída das aeronaves, pois tal operação pode ser realizada sem que haja interferência do ambiente externo.

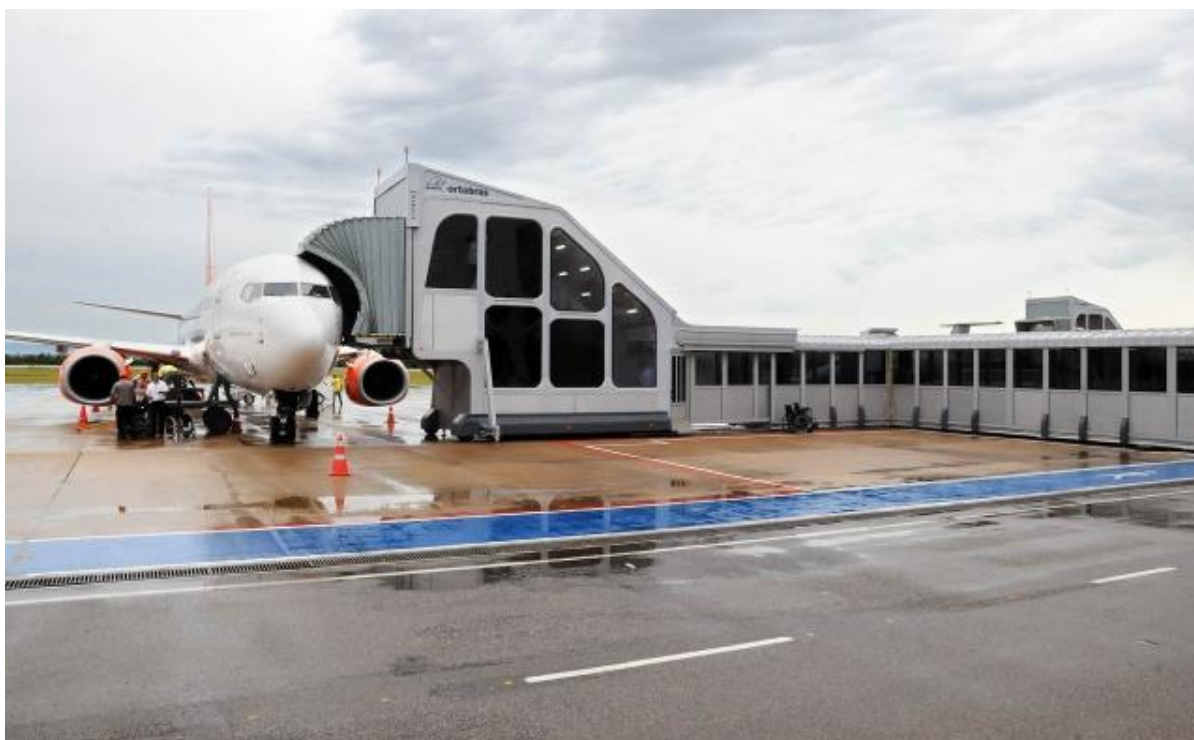
Figura 12 - Sistema ELO no Aeroporto de Palmas

Como alternativa a passarela telescópica, de forma a tornar o percurso entre terminais térreos e as aeronaves, foi projetado o Sistema ELO, conforme apresentado na Figura 12. O ELO é um sistema de conectores climatizados para fazer a interligação ao nível do solo entre salas de embarque e desembarque e aeronaves, permitindo que os passageiros com mobilidade reduzida, transitem ao mesmo tempo, com conforto, segurança e acessibilidade, ao entrar ou sair das aeronaves (INFRAERO, 2013).

O sistema ELO é uma solução que enfatiza a versatilidade, uma vez que os conectores podem ser adaptados às diferentes realidades dos aeroportos. Como as estruturas são móveis e de instalação rápida, é possível que os módulos sejam fixados entre si e posicionados de acordo com a configuração da área destinada à circulação e ao estacionamento das aeronaves em cada aeroporto (INFRAERO, 2014).

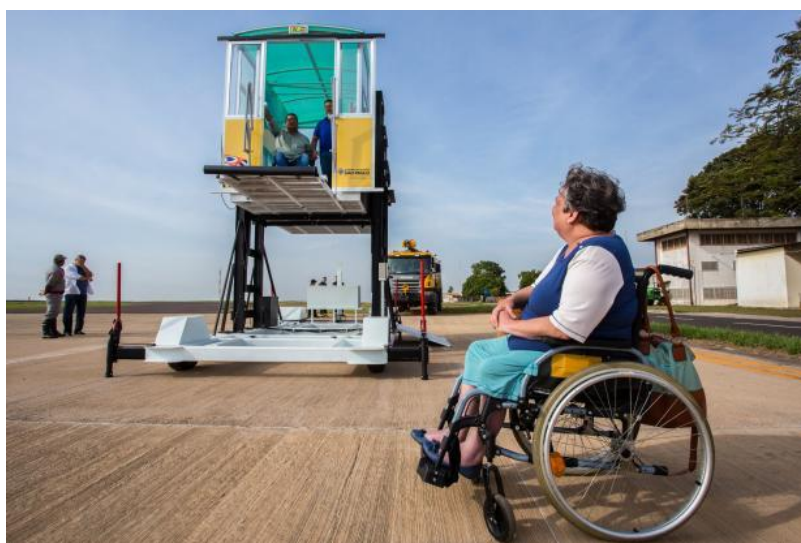
Figura 14 - Ambulift no Aeroporto de Araçatuba, SP.

- Carência de Ambulift (Figura 14), equipamento que se assemelha a um elevador para os cadeirantes subirem da pista até a porta do avião, em substituição as tradicionais escadas, no caso de necessidade de embarque remoto;

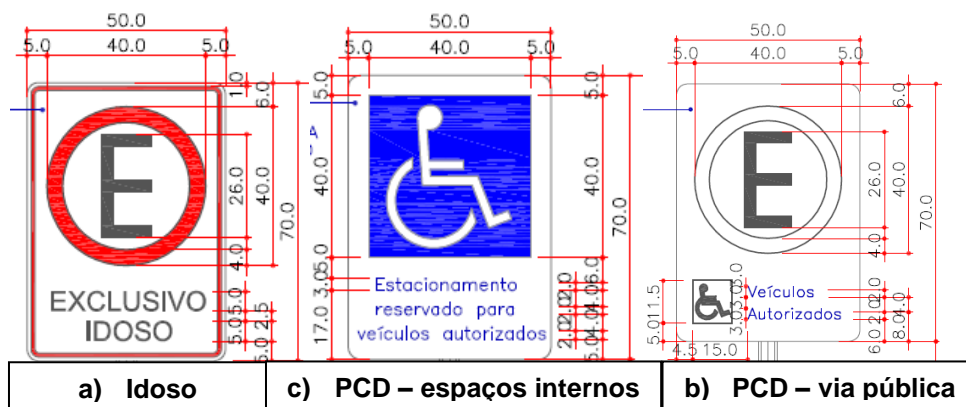
Figura 16 - Detalhe placas de sinalização vertical dos estacionamentos

- Estacionamentos: a sinalização visual está prevista em todas as vagas de estacionamento reservadas a cadeirantes e idosos a sinalização horizontal, apresentada por meio de demarcação no chão com figura de cadeirante em branco com fundo azul (medidas de 170 x 170 centímetros) e com a palavra 'idoso' (medidas de 50 x 170 centímetros) nas vagas destinadas a esses usuários. Além disso, em frente a todas as vagas, foram projetadas placas de sinalização vertical, localizadas a uma altura de 1,8 metros do chão, com dimensões de 70 x 50 centímetros, conforme ilustrado na Figura 16;

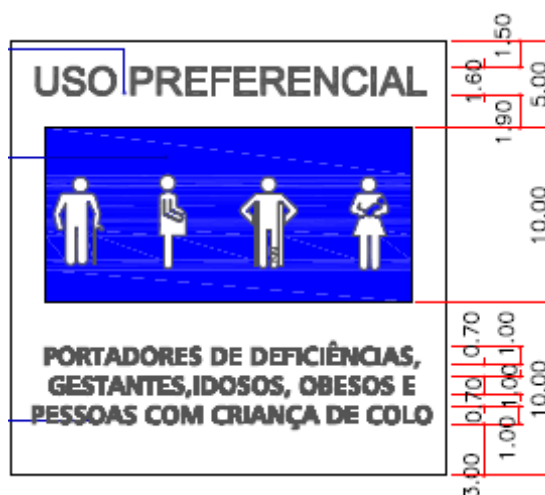
Figura 17 - Detalhe das placas dos assentos de uso preferencial

- Salas de embarque, desembarque e saguão: estes espaços foram projetados para receber assentos e espaços reservados para usuários em diferentes condições de mobilidade. Na sala de embarque dos setenta e seis assentos presentes no projeto, dezesseis são destinados a gestantes, idosos, pessoas com deficiências, obesos e pessoas com crianças de colo. Na sala de desembarque e saguão, dois dos seis assentos e dezesseis dos cinquenta e seis assentos são de uso preferencial, respectivamente. A sinalização que indica tal prioridade é vertical e fica localizada no encosto dos assentos, conforme apresentado na Figura 17.

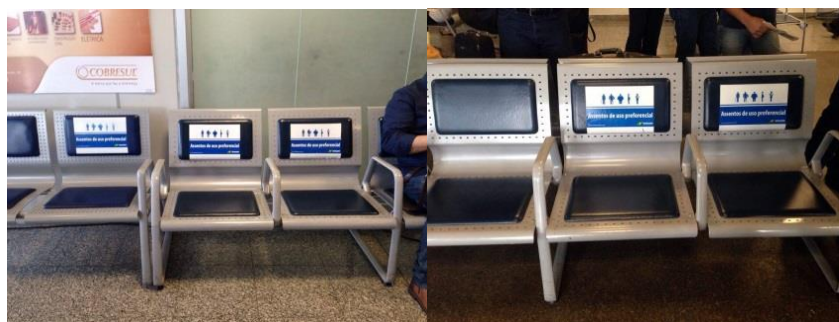
Figura 18 - Assentos preferenciais sala de embarque

- Sala de embarque: não apresenta local reservado e sinalizado para cadeirantes e dos dezesseis assentos previsto em projeto, possui apenas cinco reservados e sinalizados para uso preferencial (Figura 18), que conforme administração local os adesivos foram retirados para manutenção e não foram recolocados;

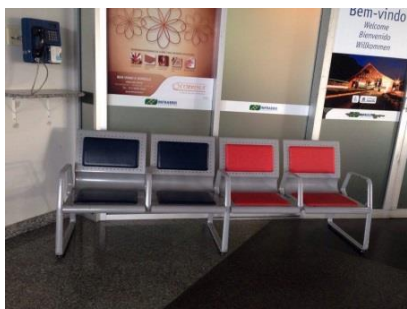
Figura 19 – Assentos da sala de desembarque

- Sala de desembarque: apresenta apenas quatro assentos (Figura 19), porém nenhum é reservado e sinalizado para cadeirantes e para uso preferencial, conforme administração local os adesivos foram retirados para manutenção e não foram recolocados;

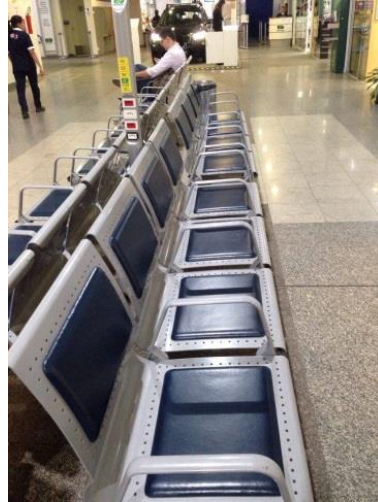
Figura 20 - Assentos do saguão

- Saguão: não apresenta local reservado e sinalizado para cadeirantes e para uso preferencial (Figura 20), conforme administração local os adesivos foram retirados para manutenção e não foram recolocados;

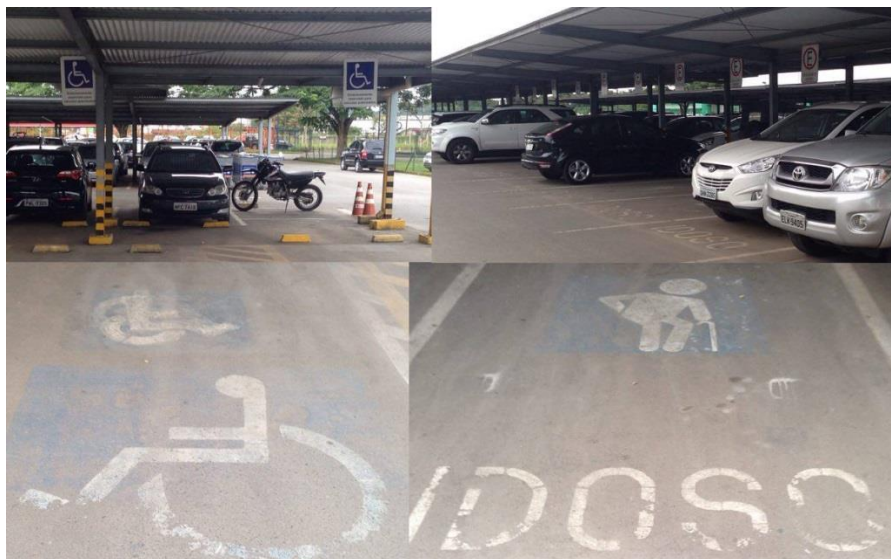
Figura 21 - Sinalização estacionamento TPS

- Estacionamento TPS: conforme pode ser verificado in-loco (Figura 21), as placas de sinalização não estão localizadas a 1,8 metros de acordo com projeto, e sim a 2,10 metros de altura, e a sinalização horizontal desgastada (sem manutenção);

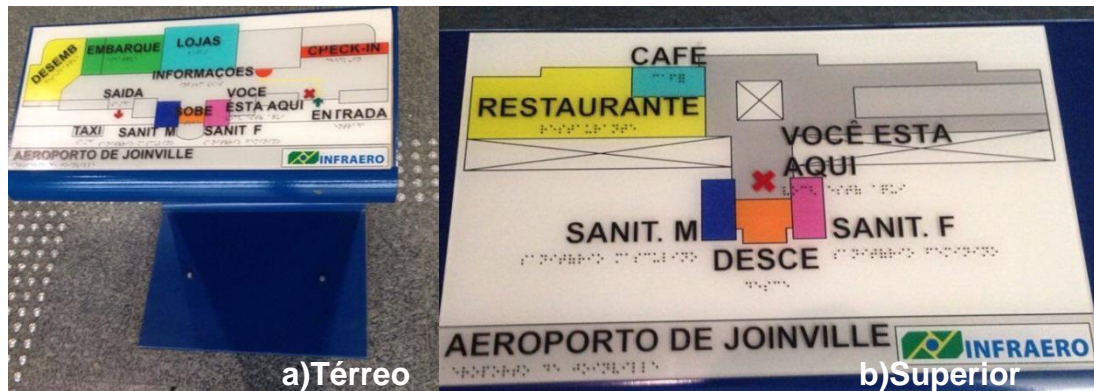
Figura 22 - Mapas táteis-visuais

- Mapas táteis-visuais: suporte de acordo com projeto, porém mapa tátil existente diferente do projetado, sem informação da localização do elevador em ambos os pavimentos e das escadas de emergência (Figura 22);

- Mapas táteis-visuais: a ABNT NBR 9050:2015 determina que a sinalização em mapas deve contar com informação visual e tátil ou visual e sonora, logo os mapas do Aeroporto de Joinville estão de acordo com a Norma neste quesito, porém quanto a informações necessárias, os mapas não indicam as rotas de fuga do TPS em caso de emergência, estando então em desacordo com a Norma;

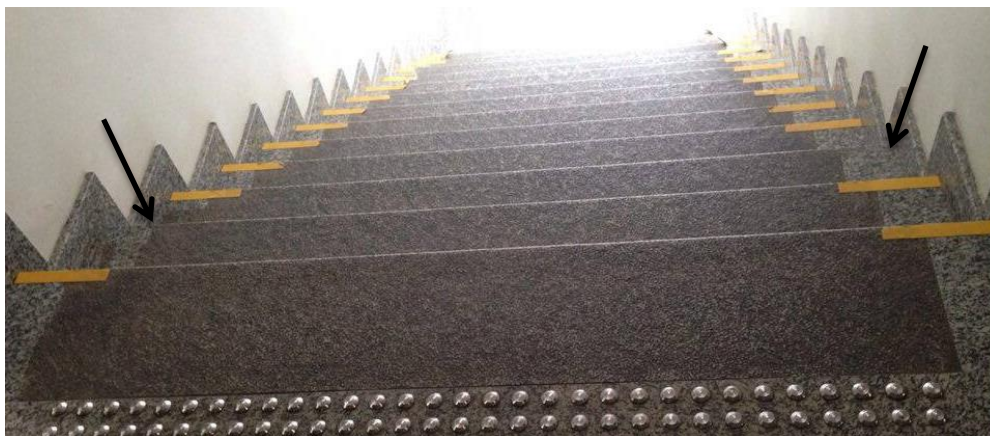
Figura 24 - Sinalização da escada principal

- Escadas: apesar da estrutura como um todo estar de acordo com o projeto de 2010, a sinalização visual dos degraus, por meio de fitas

adesivas, apresenta pontos com descolamento (Figura 24), devido à falta de manutenção;

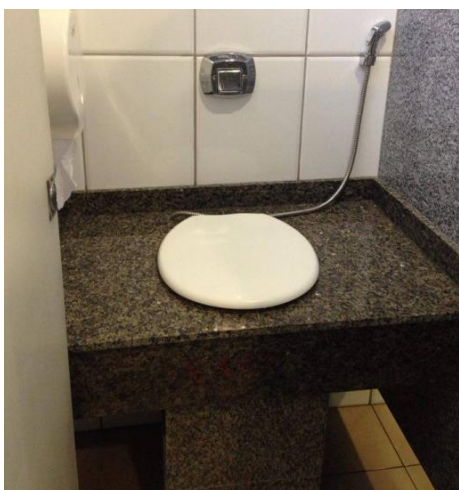
Figura 25 - Cabine BWC feminino para usuários ostomizados

- Sanitário Feminino – Saguão térreo: além dos itens projetados, uma das cabines sanitárias foi adaptada para utilização de pessoas ostomizadas (Figura 25), sendo ela identificada por meio de sinalização vertical na porta da cabine;

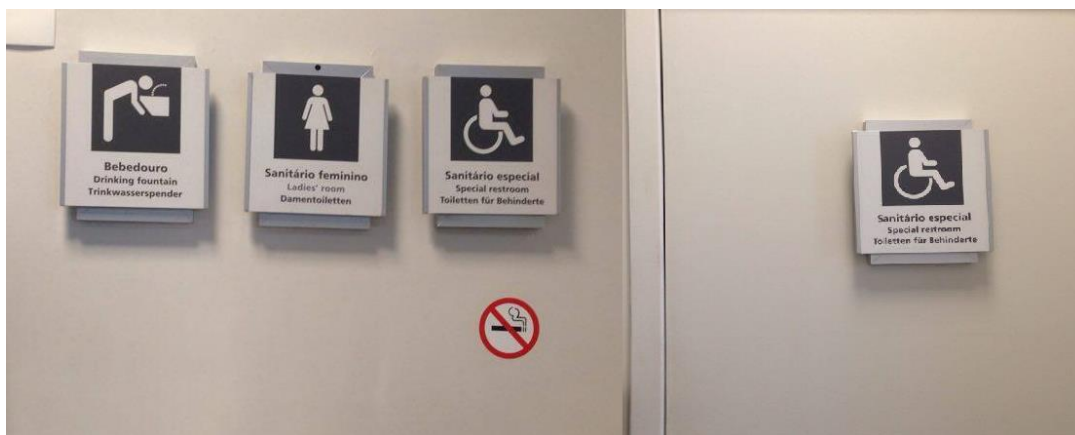
Figura 26 - Sinalização vertical dos sanitários PNAE

- Sanitário PNAE: o projeto não apresenta detalhamento quando a sinalização desses espaços, porém há sinalização vertical nas portas de

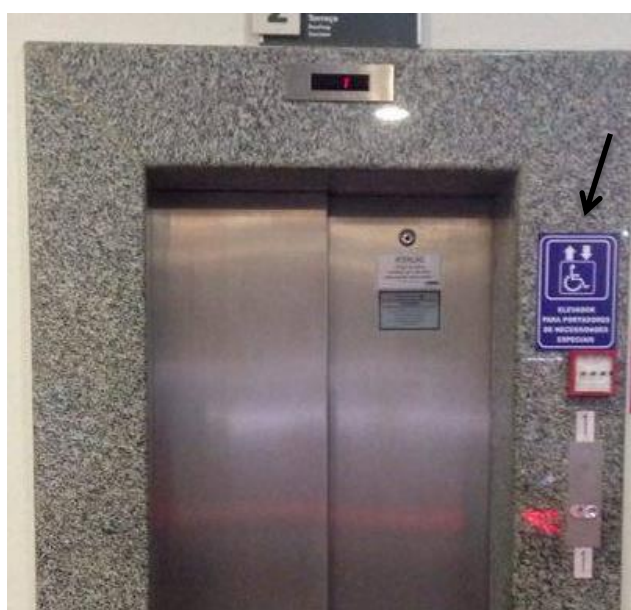
Figura 27 - Sinalização vertical elevador do TPS

- Elevador: sinalização vertical existente, porém não detalhada em projeto, se dá por meio de placa nas portas do pavimento térreo e superior com símbolo internacional de acesso, localizada logo acima do painel de comandos de cada andar (Figura 27);

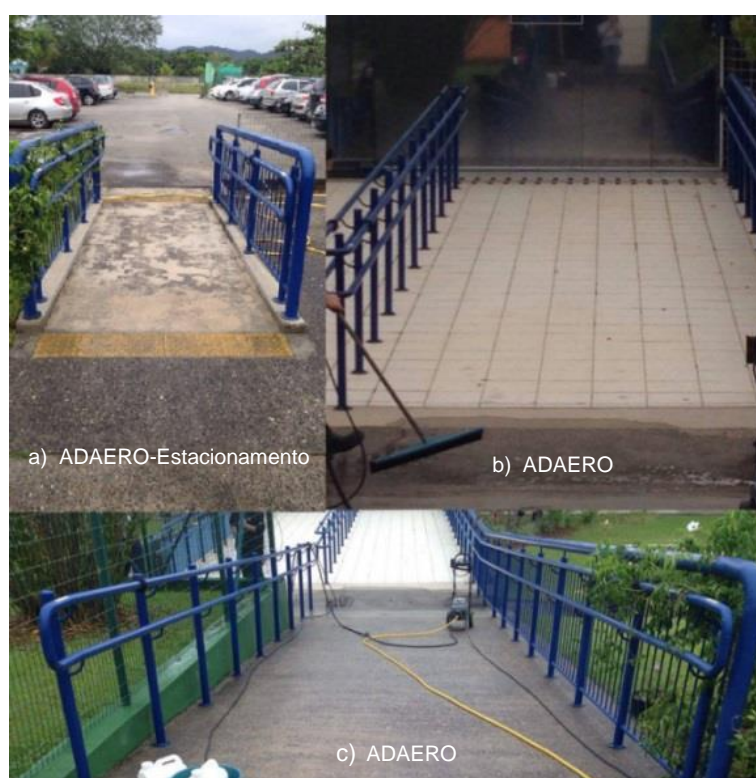
Figura 28 - Rampas de acesso ao ADAERO

- Rampas ADAERO – Estacionamento ADAERO: as duas rampas existentes, que não constam no projeto de 2010, sendo uma de acesso ao prédio e outra de acesso ao estacionamento do ADARO, apresentam declividade média inferior a 10%, com corrimãos a 92 e 70 centímetros de altura, guarda-corpo a 105 centímetros de altura e piso podotátil de alerta no início e final das rampas (Figura 28);

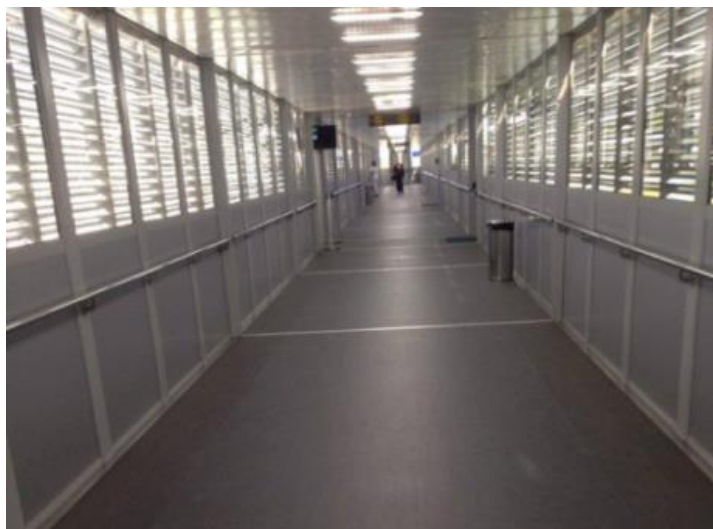
Figura 29 - Corredor do Sistema ELO

- ELO: tendo em vista que as operações de embarque e desembarque ocorrem apenas por meio do pavimento térreo do TPS, no ano de 2014 foi adotado o sistema ELO (Figura 29) no Aeroporto de Joinville, logo não foi previsto no projeto de 2010, sendo constituído por corredores de largura variada, entre 1,5 e 2,0 metros, sem desnível em nenhum trecho e com corrimão em ambos os lados ao longo de toda sua extensão a altura de 88 centímetros;

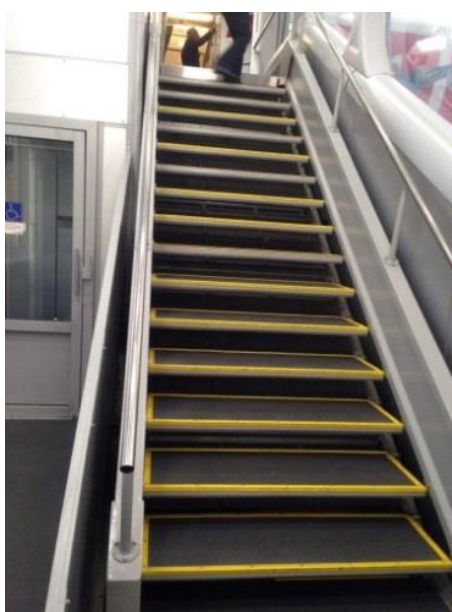
Figura 30 - Escada do Mamute

- Mamute: para fazer a ligação entre os corredores do ELO (executado no ano de 2014) e as aeronaves, o Aeroporto de Joinville dispõem de dois equipamentos de transposição de nível, conhecido como Mamutes. Cada um dos equipamentos conta com uma escada (Figura 30) de espelho e piso de tamanho variável de acordo com a altura da aeronave a que deve se acoplar.

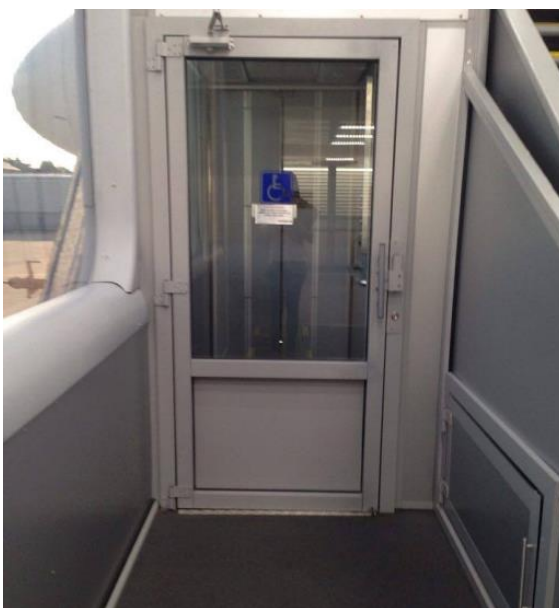
Figura 31 - Elevador do Mamute

Além da escada, cada equipamento dispõe ainda de um elevador (Figura 31) com abertura de 97 centímetros, área de 1,44 m² e corrimão a altura de 87 centímetros;
