Aumento de produtividade em uma linha de produção de cerâmica

*Relatório submetido à Universidade Federal de Santa Catarina
como requisito para a aprovação na disciplina
DAS 5511: Projeto de Fim de Curso*

O principal tema deste trabalho é o aumento de produtividade de uma linha de beneficiamento de cerâmica da tipologia monoporosa mediante a implantação de melhorias.

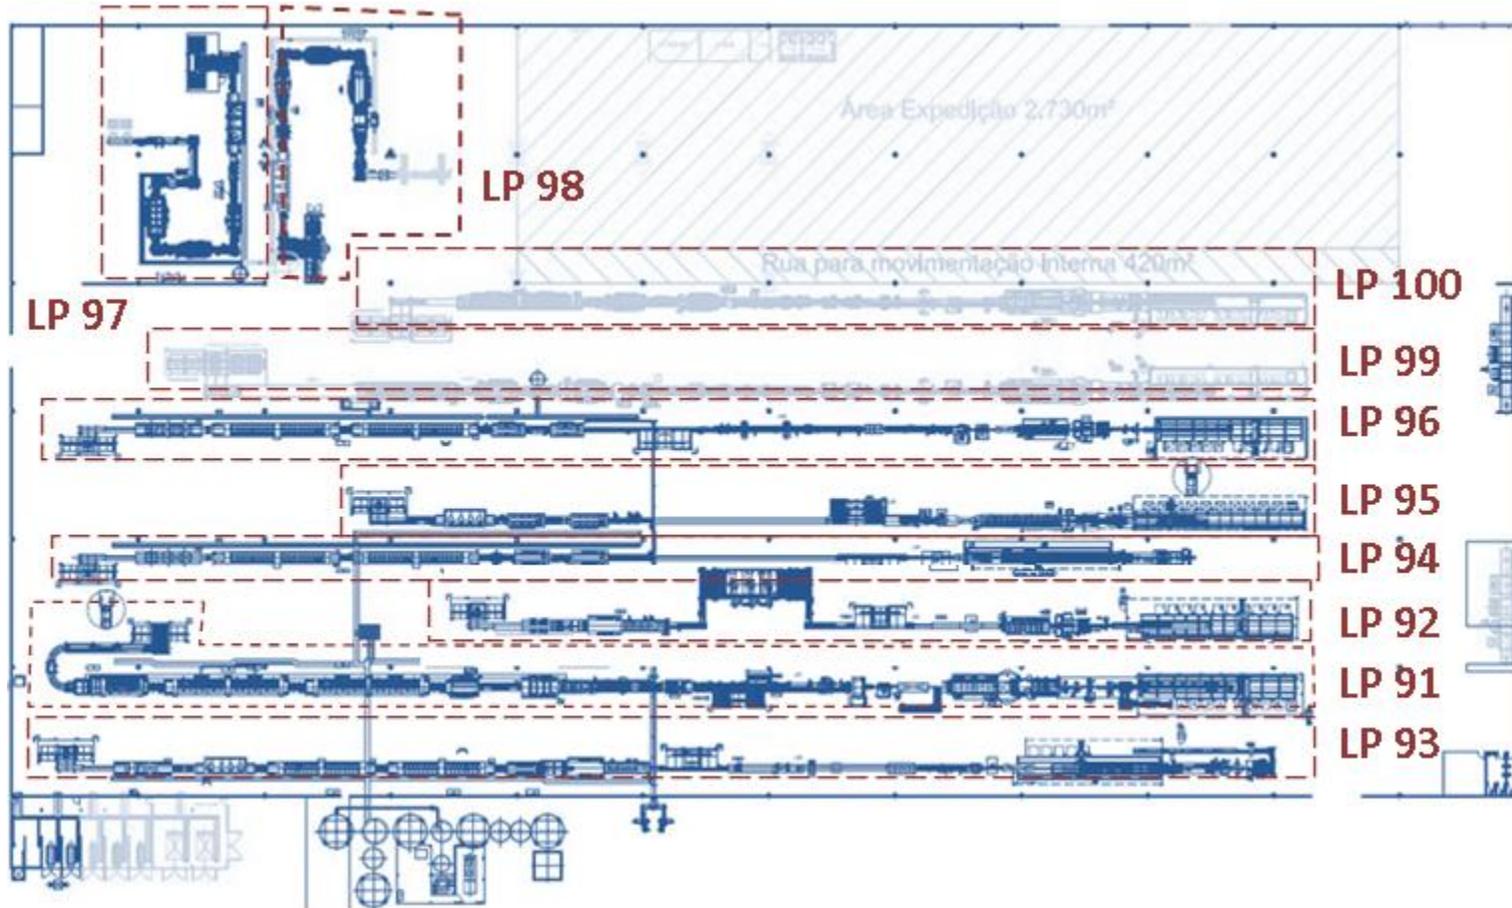
2.1 - Layout da fábrica PB09

O trabalho de melhoria apresentado neste projeto foi realizado na linha de produção 92. Ela se diferencia das demais por não apresentar polidoras e ser a única a ter um secador, características estas devido ao único processo de beneficiamento realizado ser a retificação, bem como ao material ter uma alta absorção de água durante o processo de retificação, fazendo-se necessária a presença de um equipamento que garanta com que as taxas de umidade do produto acabado estejam dentro das normas especificadas.

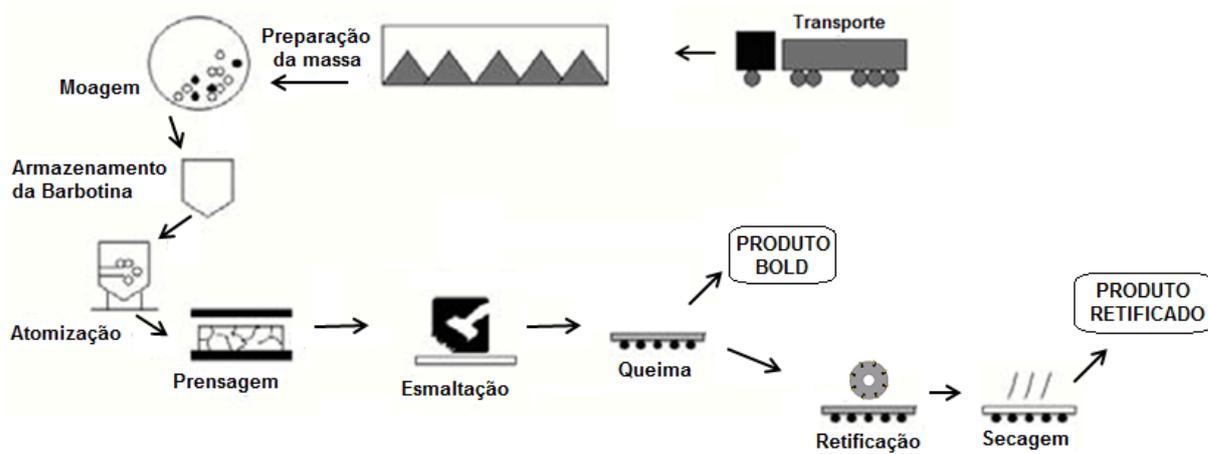
2. 2.2 - Sequencia do processo produtivo da cerâmica com tipologia monoporosa.

Na Fig. 2.2 é mostrada a sequência de processos que resultam na produção do produto “**bold**” e do produto “**retificado**”.

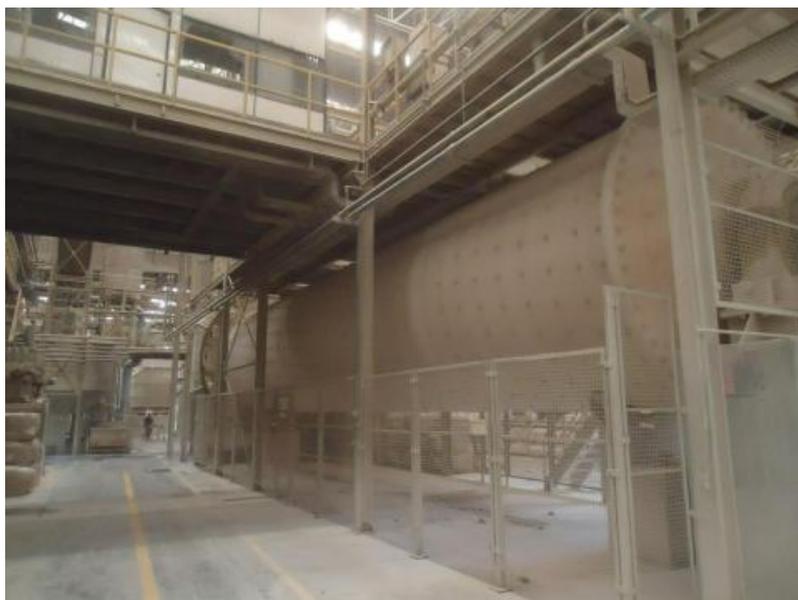
2.3 - Moinho contínuo.

A moagem é realizada em moinhos contínuos conhecidos como moinhos de bolas Fig. 2.3 A produção das peças cerâmicas inicia-se na moagem, onde as argilas e as outras matérias-primas não plásticas passam por um processo de redução do tamanho de partícula, até atingir granulometria adequada.

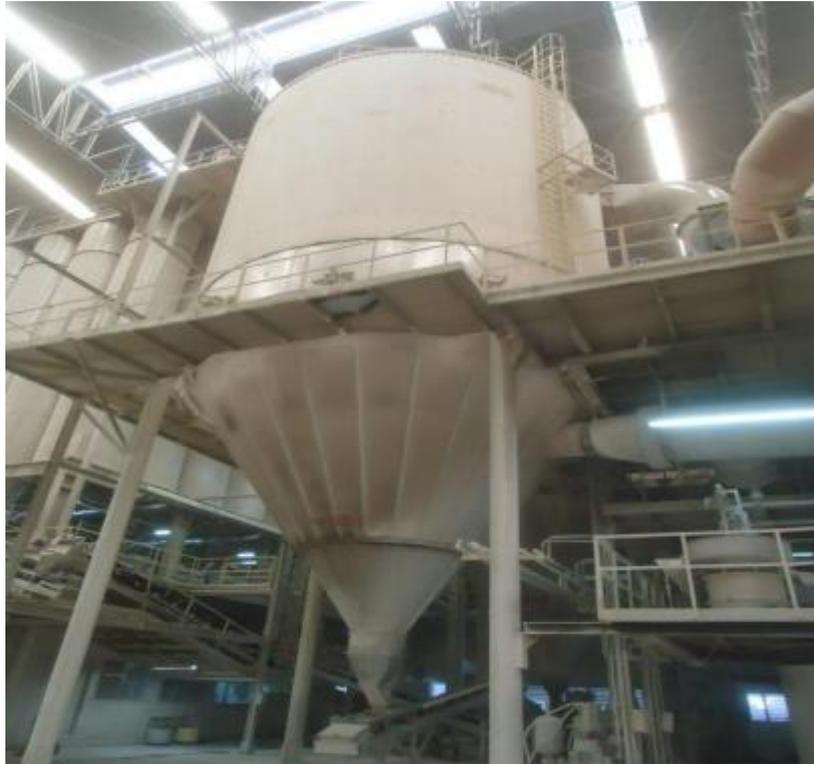
2.4 - Atomizador de barbotina

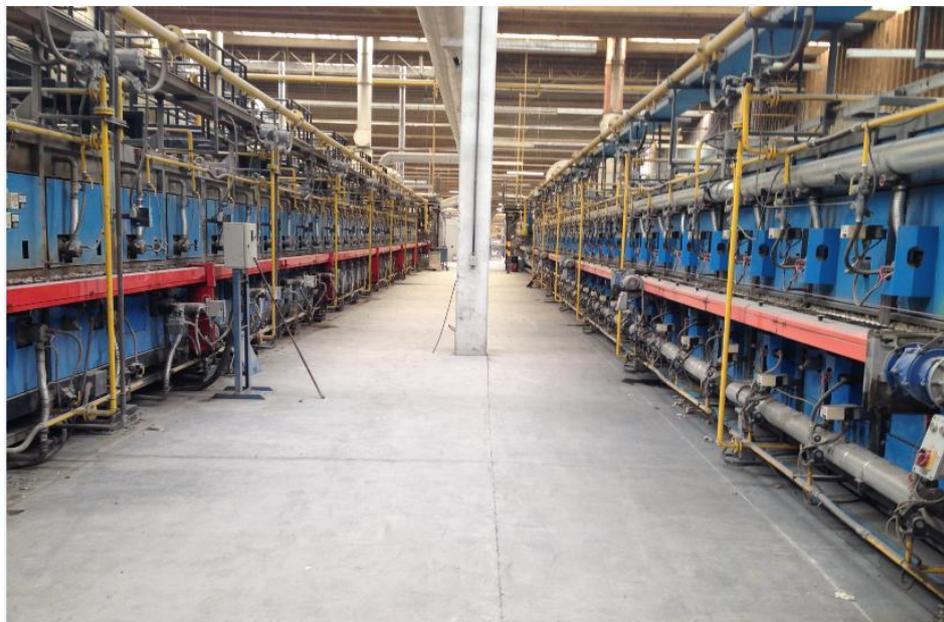
2.5 - Fornos

Os fornos, mostrados na Fig.2.5, utilizados para a queima dos materiais cerâmicos são a rolos intermitentes, que por meio de calor realizam transformações físico-químicas nos materiais cerâmicos.

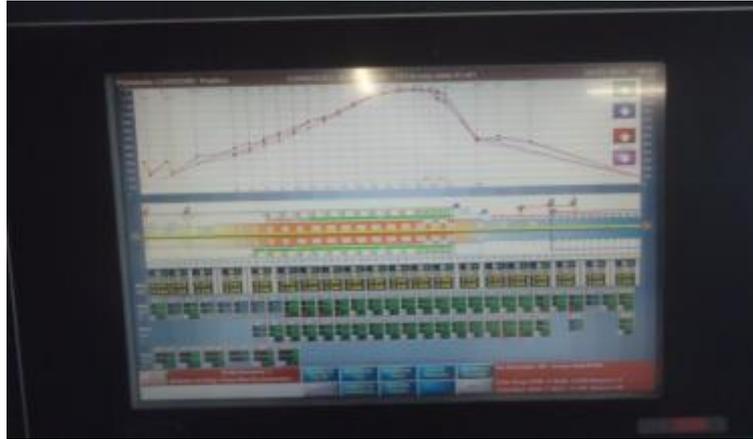
2.6 - Curva característica de queima realizada no forno.

Os fornos são compostos por queimadores, os quais são utilizados para a combustão do gás natural. Assim, para que variáveis como retração linear e absorção de água estejam sob controle, alguns fatores devem ser controlados, como o intervalo de queima, a operação gradual de aquecimento, seguida de um tempo de permanência na temperatura máxima especificada, e do resfriamento adequado para cada produto a ser produzido, sendo registrada no computador a curva característica da queima, como mostrado na Fig. 2.6.

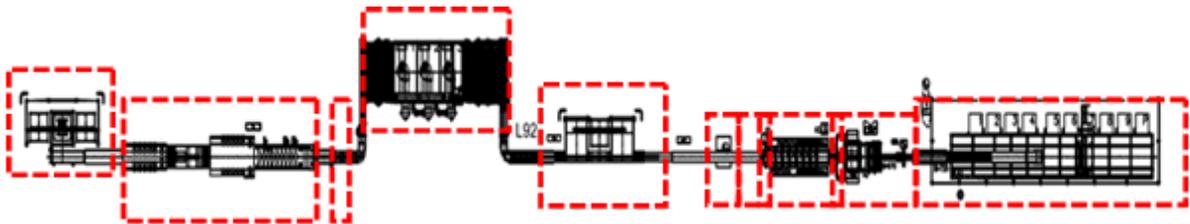
Figura 2.8- Processos presentes na LP 92

A linha de produção apresenta diversos processos, com suas específicas funcionalidades. Na Fig.2.8 é mostrado o *layout* da LP92. O fluxo da produção ocorre da esquerda para a direita.

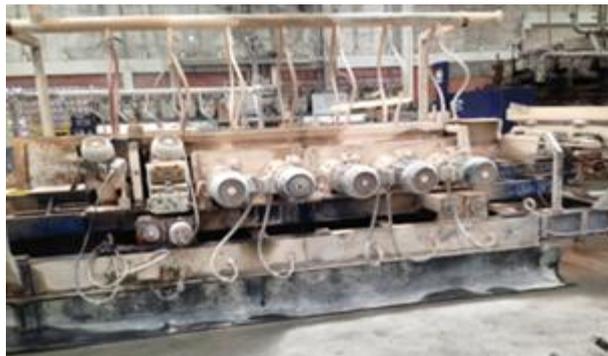
Figura 2.10 - Retíficas/Esquadrejadores

A retificação é um processo de beneficiamento realizado pelos esquadrejadores, máquinas as quais são responsáveis por executar os desbastes laterais no material, delimitando assim o tamanho final do produto comercializado.

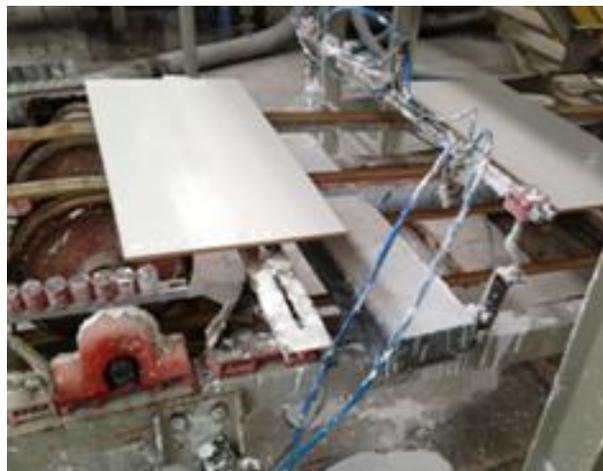
Figura 2.12 - Aplicador de cera anti-risco

Na Fig.2.12 é mostrado o sistema eletropneumático do sistema de aplicação de cera anti-risco.

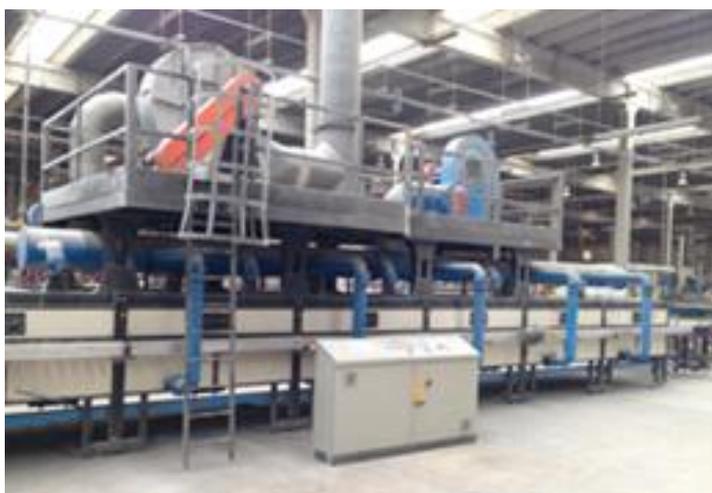
Figura 2.13 - Secador

O secador pode ser dividido em dois trechos, sendo que no primeiro ocorre o processo de secagem da peças. Para isso, o equipamento dispõe de 20 queimadores distribuídos entre as partes superiores e inferiores, tendo como objetivo a retirada da umidade, através da exposição do material ao uma temperatura próxima a 510°C a um período de aproximadamente 3 minutos. Já o segundo trecho tem como objetivo o resfriamento da peça de forma gradual e controlada, sendo que para isso conta com um sistema de exaustão/ventilação.

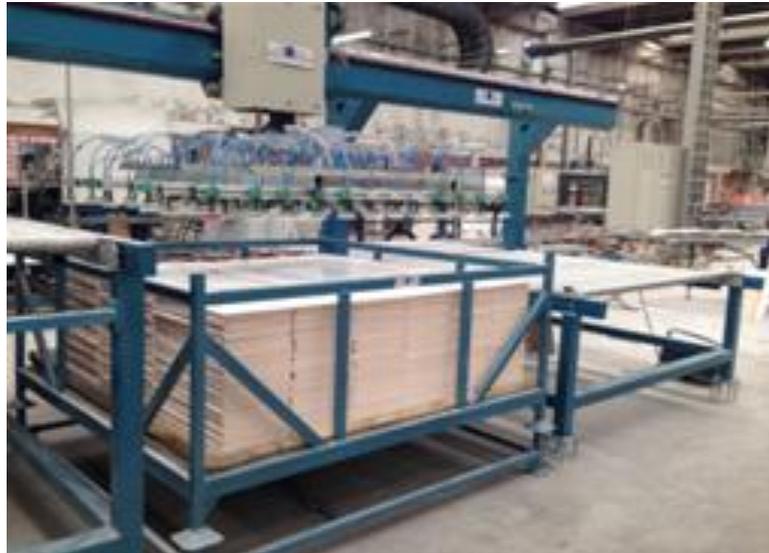
Figura 2.14 - Ventosa intermediária

Isto permite que os equipamentos da parte inicial sofram manutenção, e retomem o seu funcionamento normal, afetando o mínimo possível o fluxo de produção.

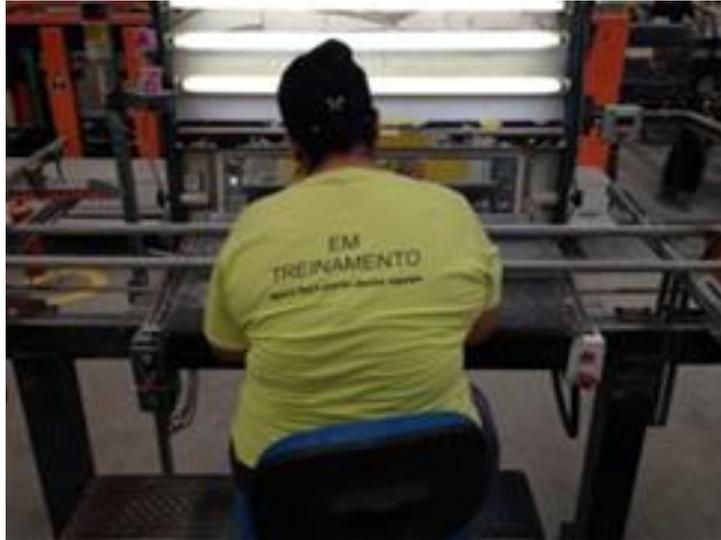
Figura 2.15 - Mesa de classificação

O processo de inspeção visual tem como objetivo garantir a qualidade do material produzido, e é realizado por um funcionário treinado que faz a classificação individual de cada peça produzida. São três as classificações possíveis: extra, comercial, caco.

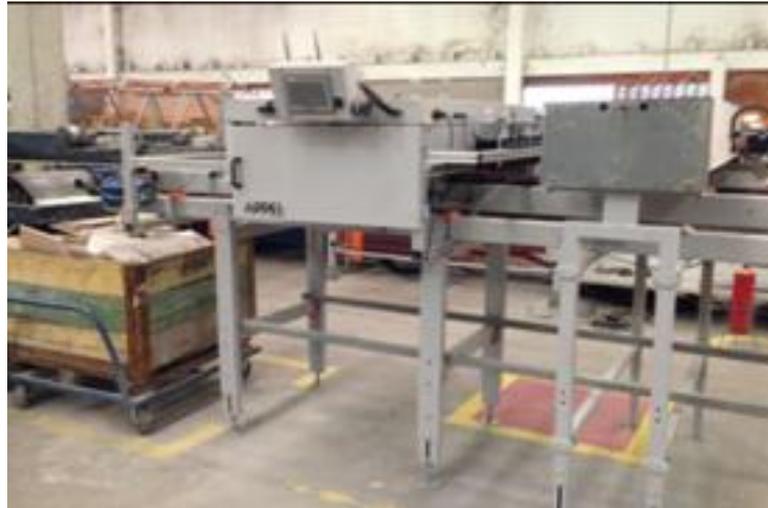
Figura 2.16 - Calibre

Conforme o grau de desvio em relação ao padrão, o produto poderá ser classificado como extra, comercial ou até mesmo caco.

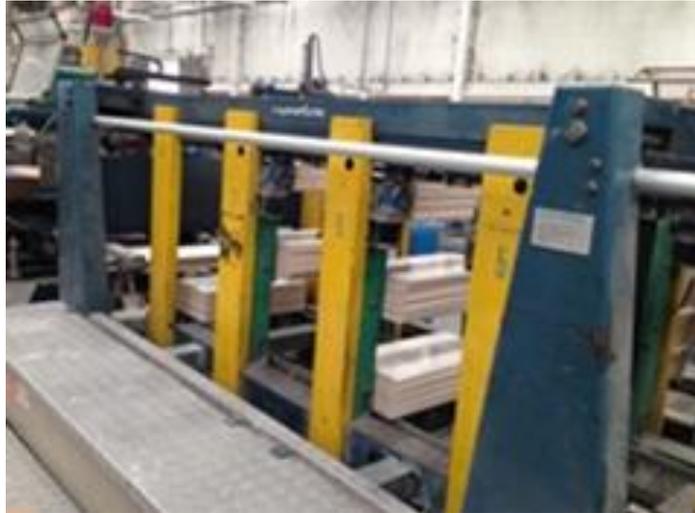
Figura 2.17 – Máquina de escolha

A máquina de escolha tem como objetivo separar os produtos em pilhas de acordo com a sua classificação, seja extra ou comercial. Para o formato 30x60, são empilhados no total de 16 peças por pilha, e em seguida transportado por correias pela parte inferior da máquina, um equipamento que realiza a divisão desta pilha em 2 menos, com 8 peças em cada, preparando corretamente a quantidade que será embalada em uma caixa.

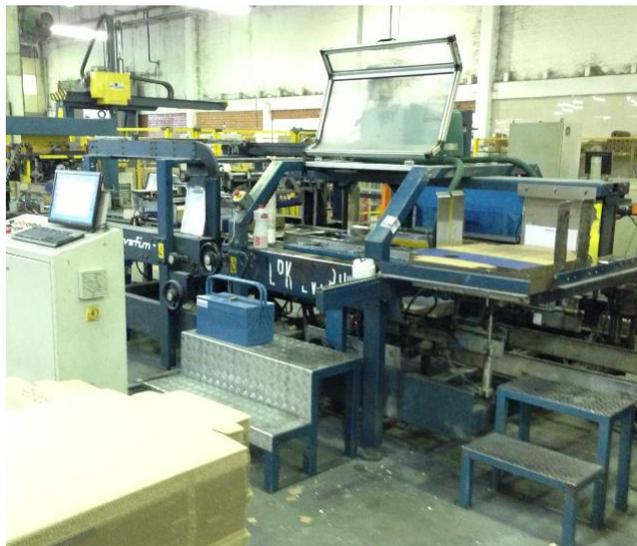
Figura 2.18 – Empacotador

O CPK (Cartoon Packet) é responsável pelo empacotamento do produto.

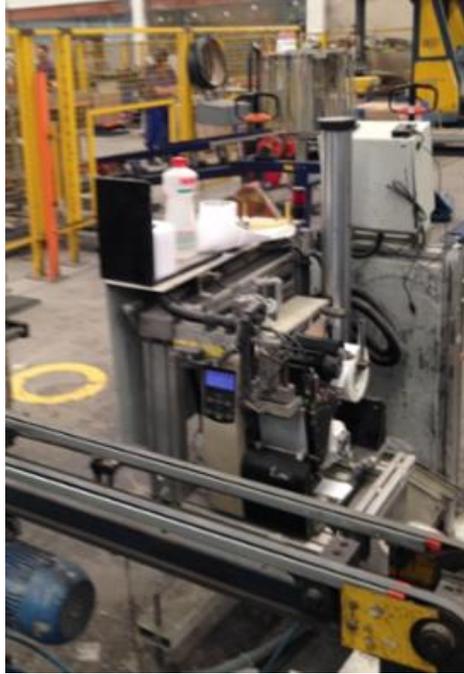
2.19 - Foto Etiquetadora

A máquina de impressão de etiquetas, também chamada de etiquetadora, faz a impressão e a colagem da etiqueta do produto nas embalagens. Nesta etiqueta estão contidas as seguintes informações: nome do produto, data e horário de

produção, equipe produtora, lote, tonalidade, iniciais do operador que realizou a inspeção visual e código de barra.

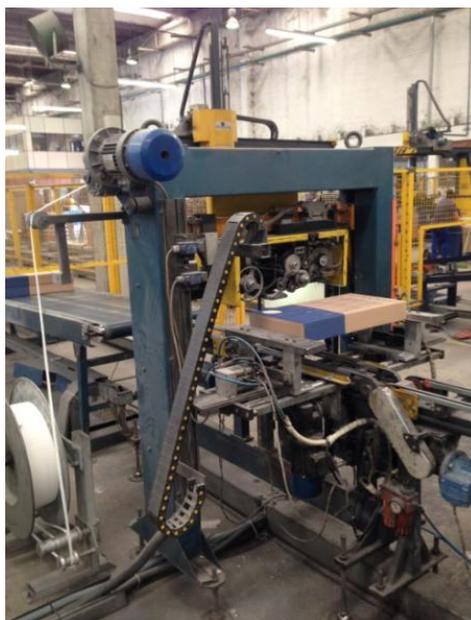
2.20 - Arqueador

O arqueador tem como objetivo unir através de uma fita plástica duas caixas do produto, facilitando o processo paletização (retirada do produto em caixas da linha, e subsequente posicionamento nos estrados - suportes de madeira).

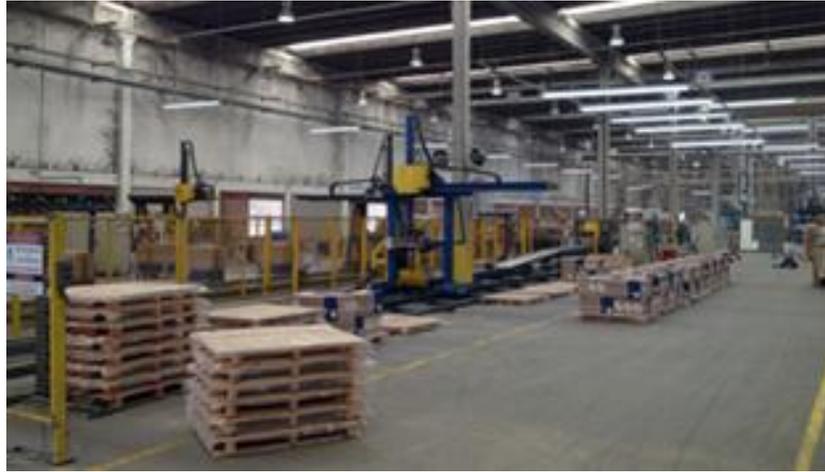
Figura 2.21 - Paletizador

O processo de paletização consiste na retirada do produto da linha (neste momento já embalados e amarrados em pares de caixas), e subsequente posicionamento no estrado localizados nas 8 regiões de depósito da máquina. No formato 30x60 são formadas duas camadas de caixas, sendo cada uma delas composta de 10 caixas. Ao final são gerados pallets (estrados com o produto depositado), prontos para a plastificação final, que irá proteger e garantir a qualidade do produto.

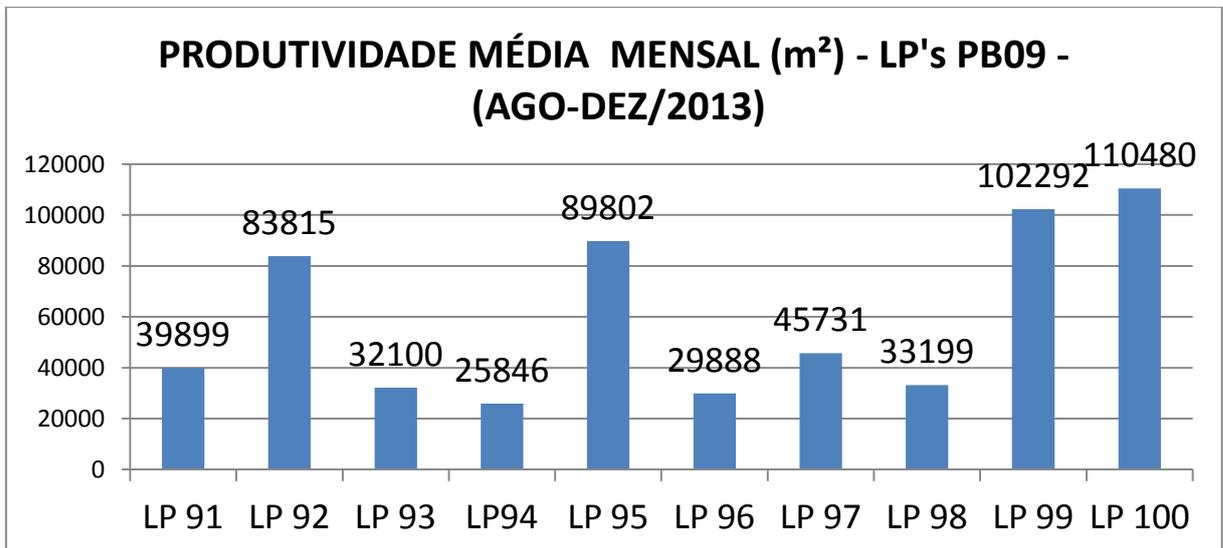
Figura 2.22- Gráfico da produtividade média mensal da PB09, no período entre agosto e dezembro de 2013.

Analisando o gráfico de produtividade média mensal da fábrica PB09, pode-se notar que a linha de produção 92, de agosto a dezembro (período de realização do projeto) produziu o total de 83.815 m², sendo a 4ª linha de maior volume de produção, correspondendo a 15%. Desta forma, pode-se ver a importância da linha 92 para a Portobello.

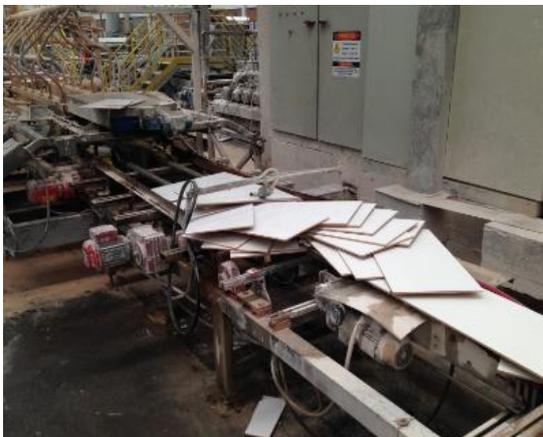
Figura 3.1 - Alta diferença entre velocidade de correias entre trechos

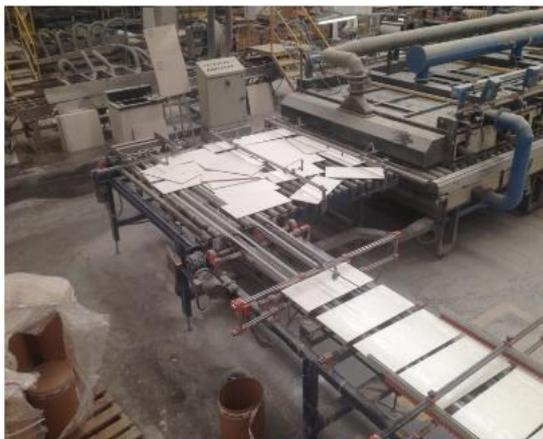
Figura 3.2 - Falhas nos componentes elétricos

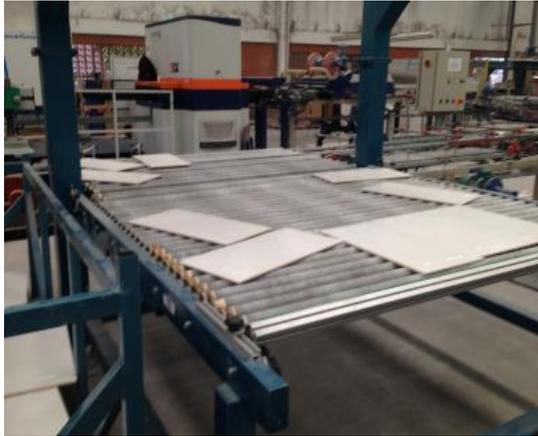
Figura 3.3 - Erros de sensoriamento

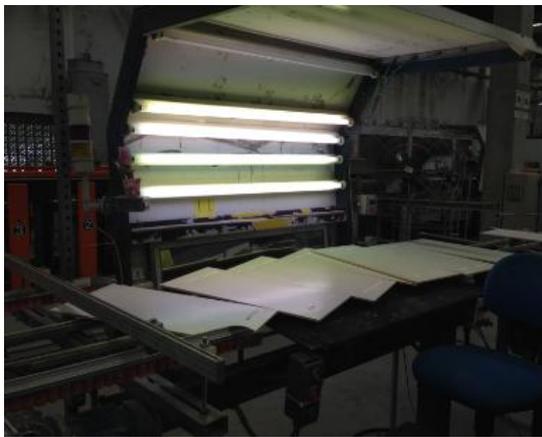
Figura 3.4 - Alta diferença entre velocidades de correias entre trechos

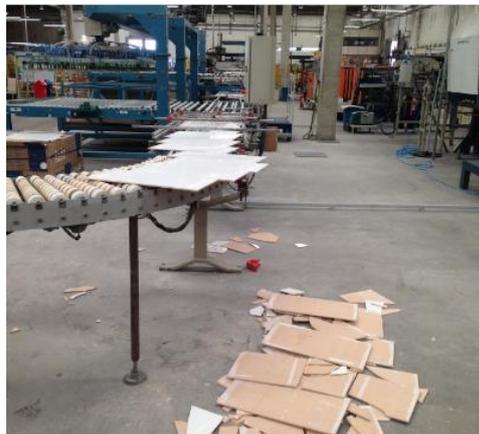
Figura 3.5 - Trancamentos pelo não alinhamento correto das peças

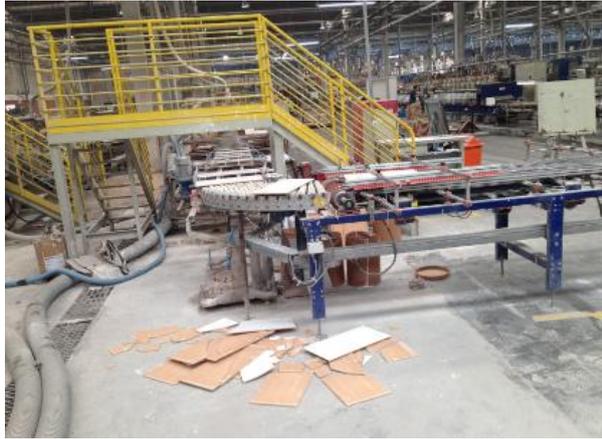
Figura 3.6 - Excessiva velocidade das correias

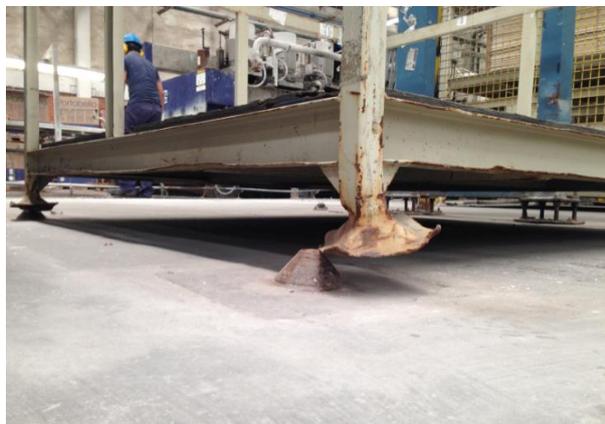
Figura 3.7 - Erros operacionais

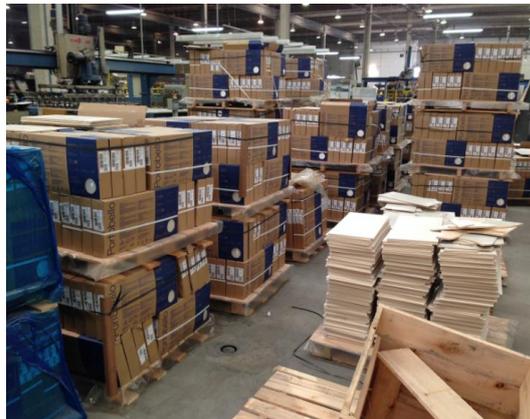
Figura 3.8 - Reprovações para repasse

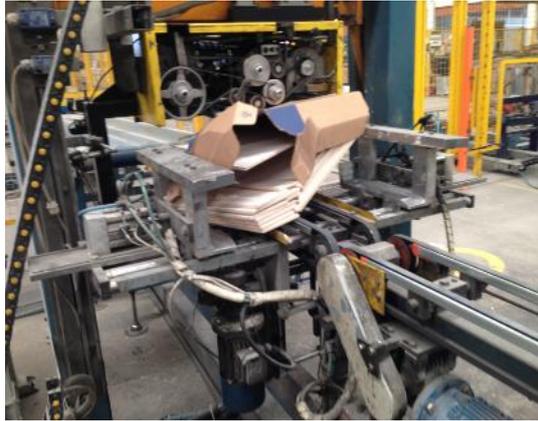
Figura 3.9 - Falha mecânicas

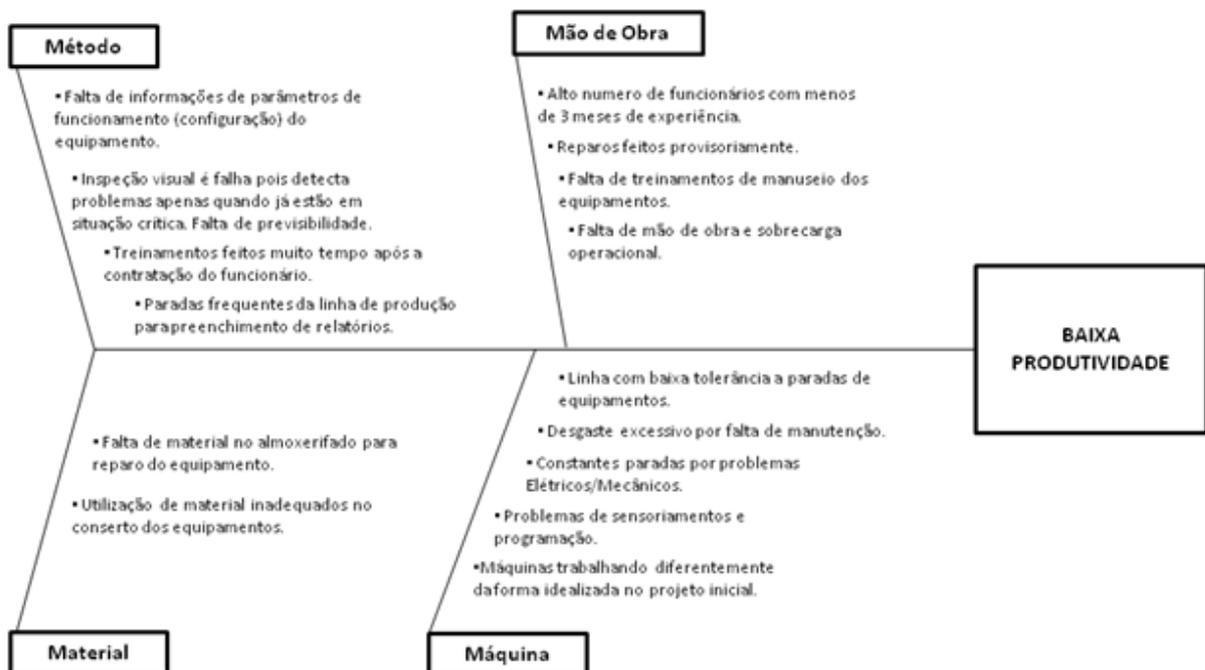
Figura 3.10 - Diagrama de Ishikawa

Resultado do Diagrama de Ishikawa:

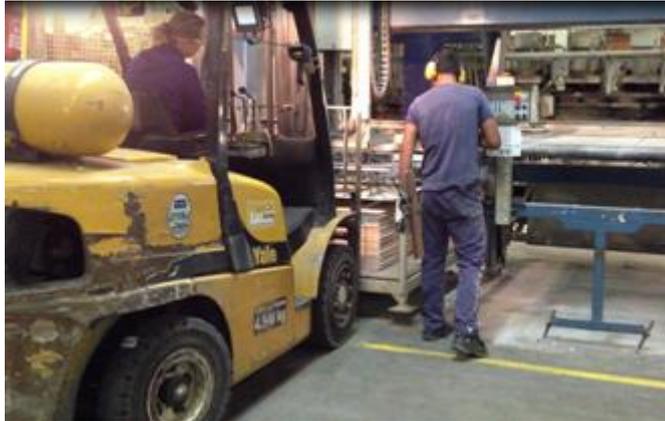
Figura 4.1 - Procedimento atual de troca de pancone

Essa compatibilidade deveria ocorrer no abastecimento e, para isso, necessitava que o operador primeiramente parasse a produção, deslocando o plano de aspiração para o lado que ocorreria a troca, e parasse o movimento do plano da ventosa quando a mesma estivesse a uma altura que o operador de empilhadeira pudesse tê-la como referência. Depois de alguns instantes, em torno de 15 segundos, o posicionamento era ajustado e a produção retornada ao fluxo normal. Considerando que cada *pancone* tem cerca de 63,2 m², e é trocado em média a cada 12 minutos, observou-se nesta situação uma oportunidade de ganho de produtividade.

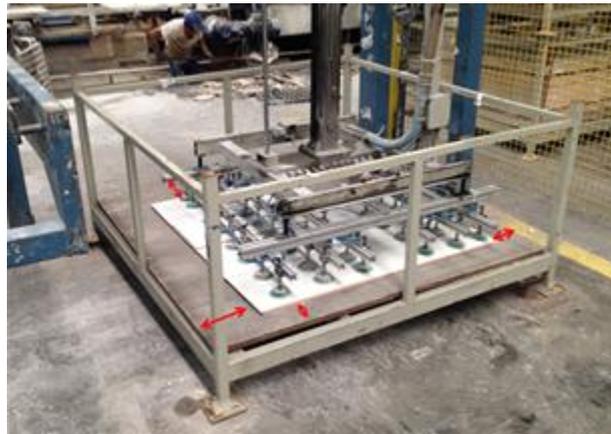
Figura 4.2 - Variação da parede dentro do pancone

Ao analisar por quê ocorria a necessidade desta perda de tempo para posicionar corretamente o *pancone*, percebeu-se claramente que o sistema de posicionamento implantado foi projetado desconsiderando a possibilidade da variação de posição da parede no interior do *pancone*, como mostrado na Fig.4.2.

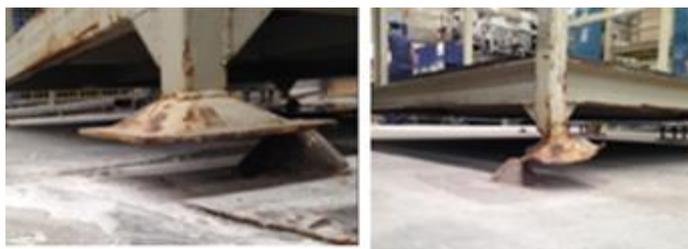
Figura 4.3 - Dificuldade de posicionamento

Como resultado, o posicionamento final do *pancone* sofria grande variação. Isso mostrava que o sistema de referência de posicionamento existente era ineficaz e, conseqüentemente, tornava a operação mais lenta e perigosa.

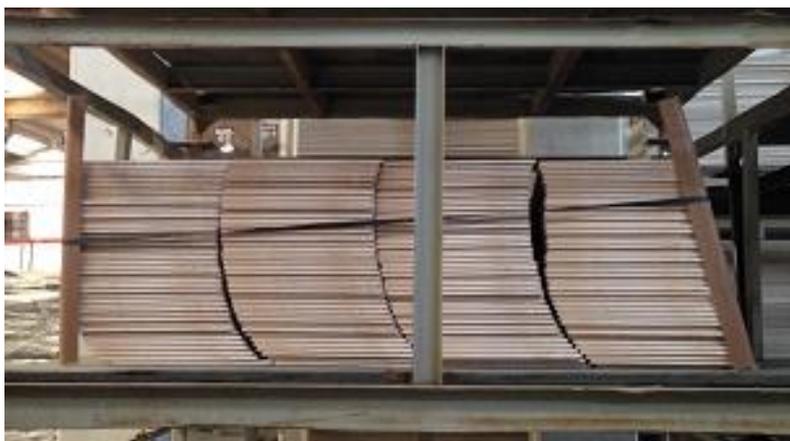
Figura 4.4 - Deslizamento de camadas do produto causada pela movimentação

Já a intervenção do funcionário para o alinhamento das peças era realizado devido ao deslizamento de algumas camadas do produto no transporte. Esses deslizamentos ocorriam por dois motivos: a) existência de uma área em que o piso que liga as duas fábricas está irregular, o que faz com que a empilhadeira carregada, ao transitar nesta área, sofra impactos resultando em um descolamento do material; b) a fraca amarração lateral realizada manualmente ao redor do produto dentro do *pancone*, deixando folga e conseqüentemente espaço para o possível deslocamento do material. Essas irregularidades são as causas raízes que resultam na perda de produção, e que são observados na foto mostrada na figura 4.4.

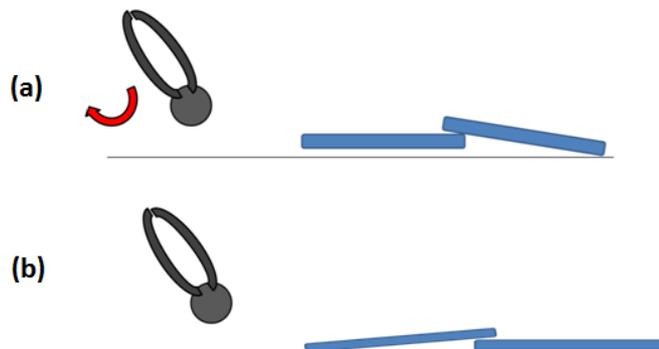
4.5 - a) Desarme ocorria corretamente - b) o desarme não acontecia

O temporizador presente no esquadrejador estava com um tempo ajustado em um valor muito acima do necessário, logo não estava atuante. Já o micro não estava funcionando corretamente, somente atuando nos encavalamentos que ocorriam conforme apresentado na figura 4.5(a), e o desarme ocorria corretamente, enquanto na figura 4.5(b) o desarme não acontecia.

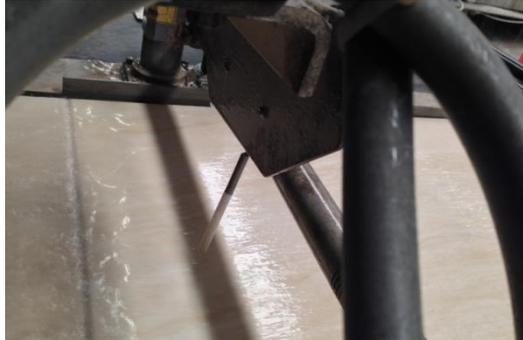
Figura 4.6 - Modelo de micro original

mostrado na figura 4.6. O sistema se baseia em uma haste (palheta), onde uma movimentação mais sutil acarreta no alerta de encavalamento.

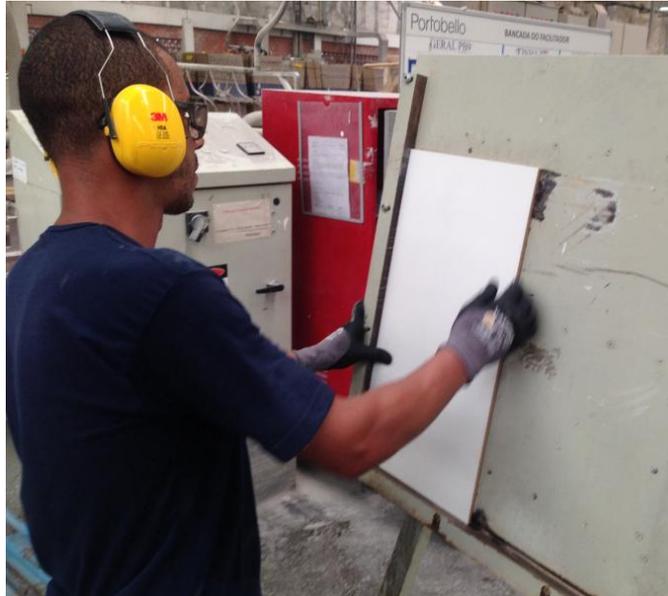
Figura 4.7- Método de aferição de luneta com utilização de palheta

esquadro utiliza a palheta para encontrar se há um 'vão' no meio ou nas bordas das peças que não ultrapasse 0,5mm (método padronizado). O segundo método é o apoio da peça em esquadros que possuem relógios comparadores digitais nas extremidades, onde a leitura é feita mais rapidamente, porém este método atualmente não é padronizado.

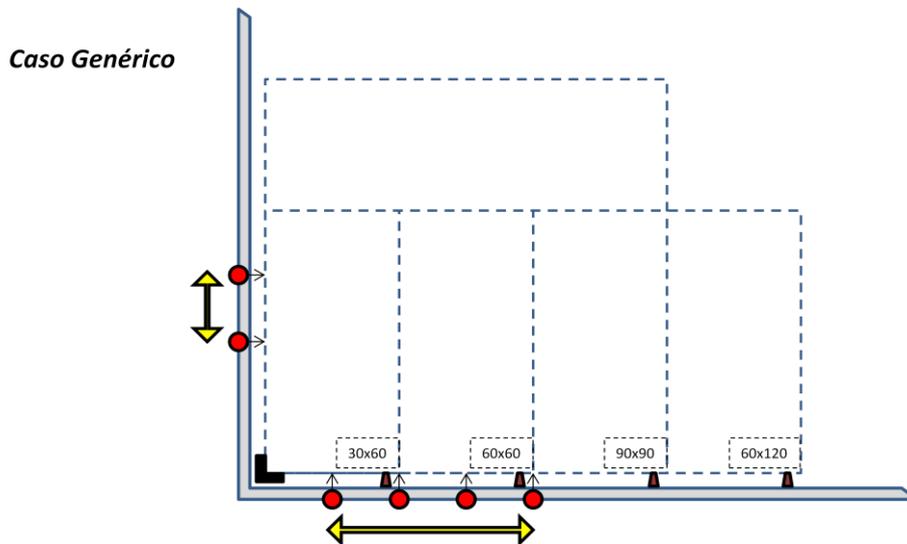
Figura 4.8 - Aparelho de aferição de luneta por comparadores digitais

Criar um aparelho de aferição de luneta que possa ser utilizado para os diferentes tipos de formatos processados na fábrica PB09. E juntamente com a equipe do CQPA (Controle de Qualidade do Produto Acabado), padronizar este procedimento, tornando o processo de aferição mais rápido e preciso.

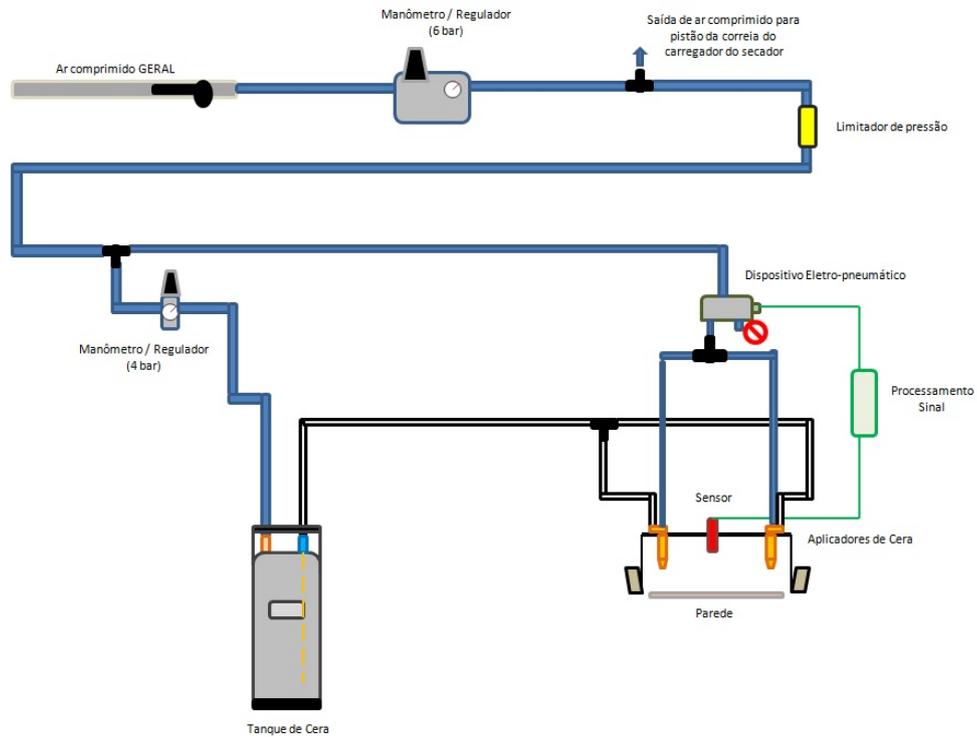
Figura 4.9 - Correta conexão do sistema de aplicação de cera.

Primeiramente, ao analisar as conexões pneumáticas do sistema, constata-se uma desconformidade com os padrões. O tanque estava sendo alimentado com a tubulação de ar comprimido que estava ligada diretamente à rede, a qual trabalha em 6 bar, sendo que o limite nominal de pressão do tanque utilizado era de 2 bar. Ao analisar as condições do tanque de armazenamento de cera, ainda notou-se um vazamento de ar, gerado pela quebra de uma parte da tampa, resultando em uma situação de risco na operação.

Em seguida, foi padronizada a correta configuração do sistema pneumático, como mostrado na figura 4.9.

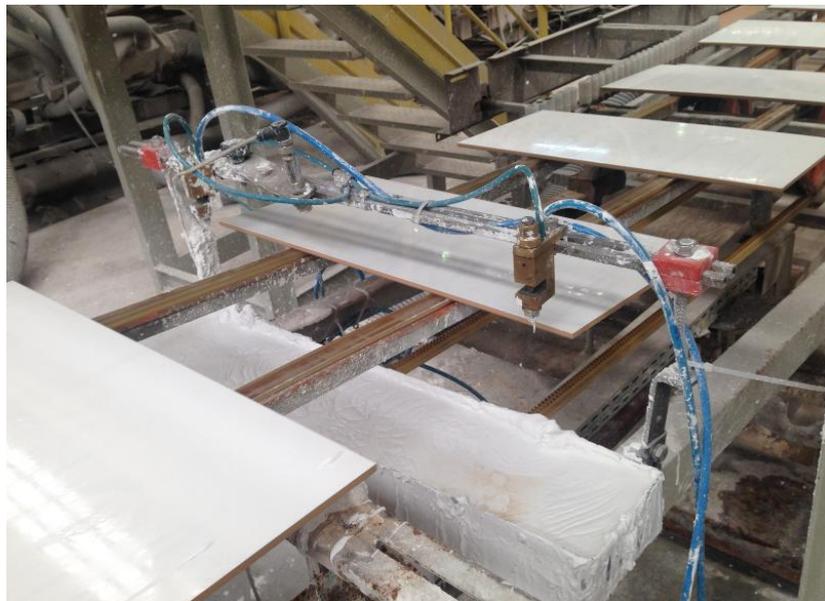
Figura 4.10 - Sistema de aplicação de cera

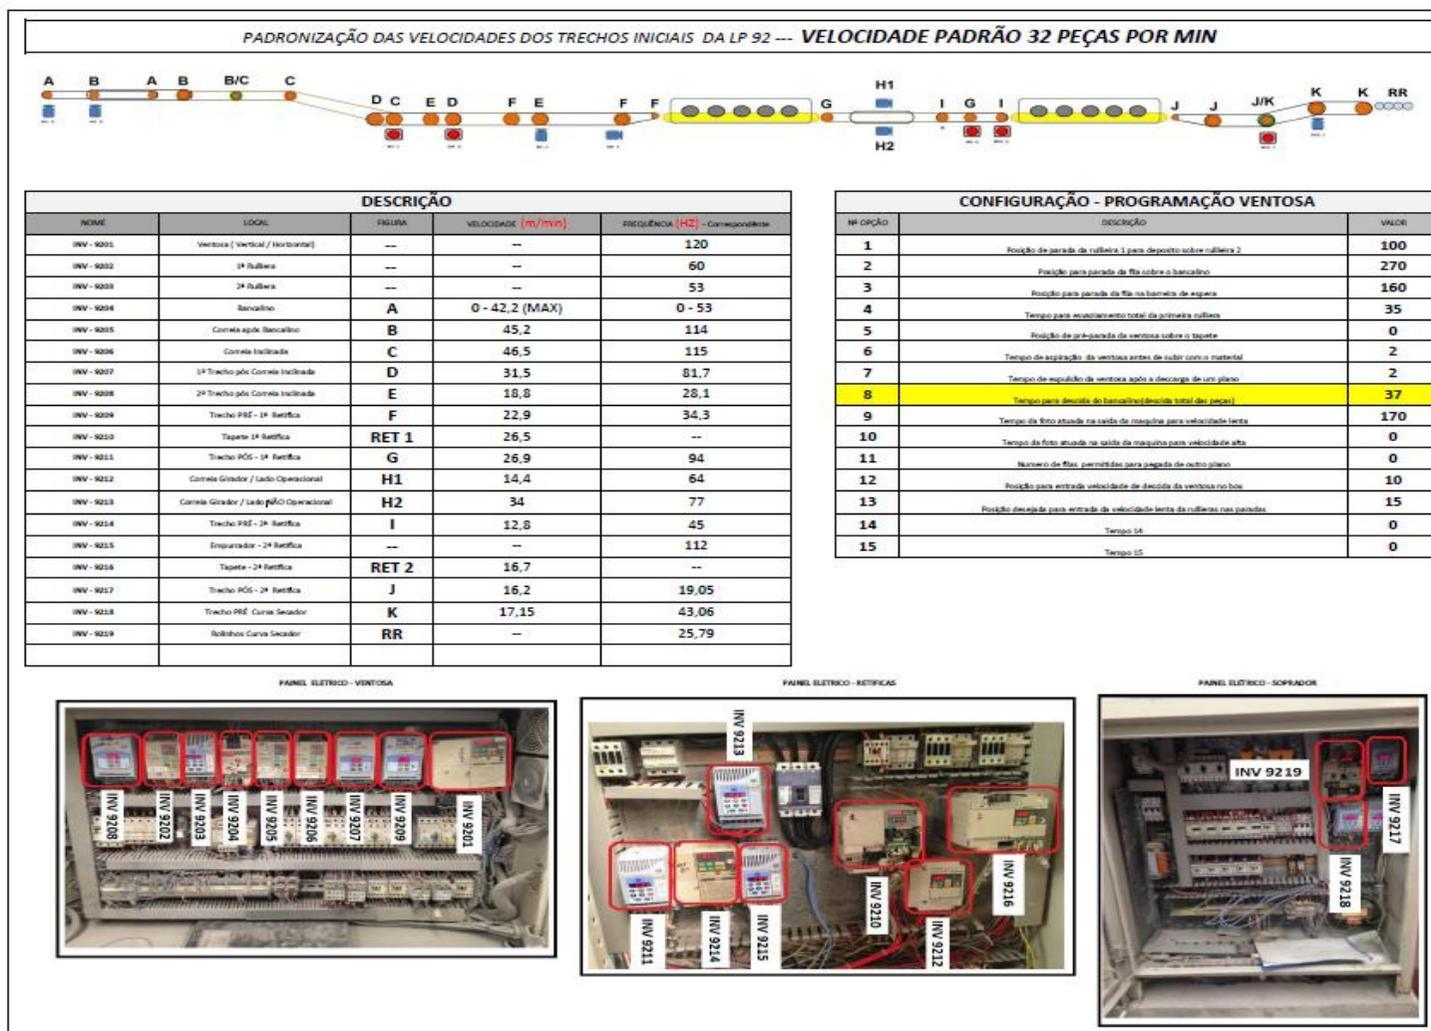
Figura 4.12- Documento contendo a padronização da velocidade do trecho inicial da LP 92

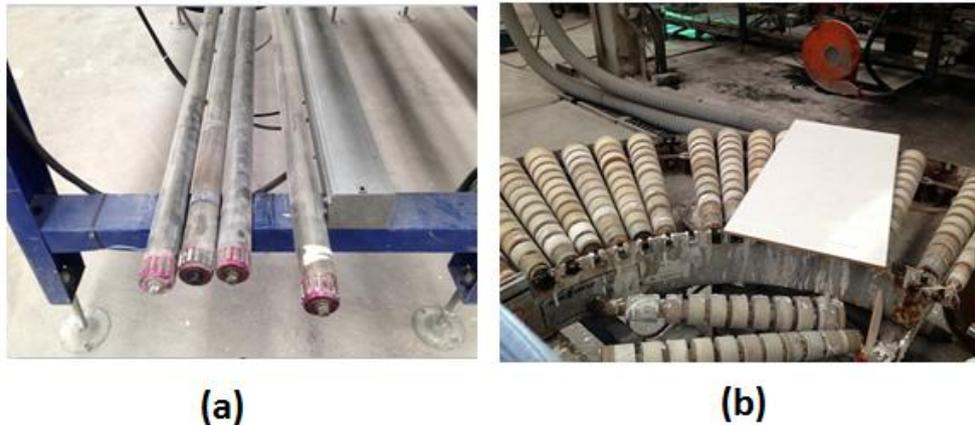
Figura 4.13 - a) Rolos utilizados no secador ; b) Rolos utilizados em trechos de curvas

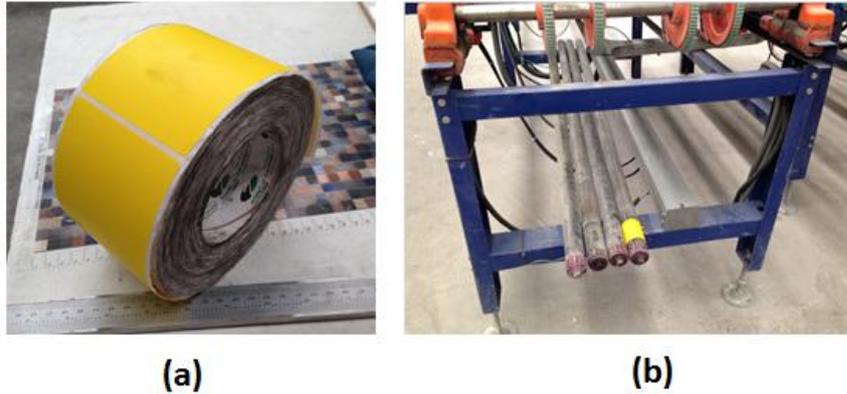
Figura 4.14 - Fita utilizada para marcação ; b) Rolo danificado identificado no estoque

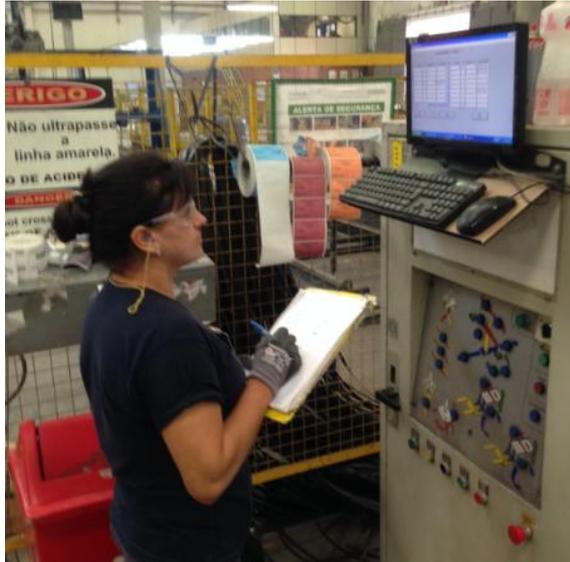
Figura 4.18 - Momento de coleta de dados de produção

Porém, em situações mais críticas, em condições em que operadores são alocados para auxiliar outras linhas ou até mesmo, devido o elevado grau de absenteísmo que ocorre nas épocas de verão, esta substituição não ocorre, fazendo com que a operadora pare a produção para realizar esta atividade, contribuindo para a baixa produtividade.

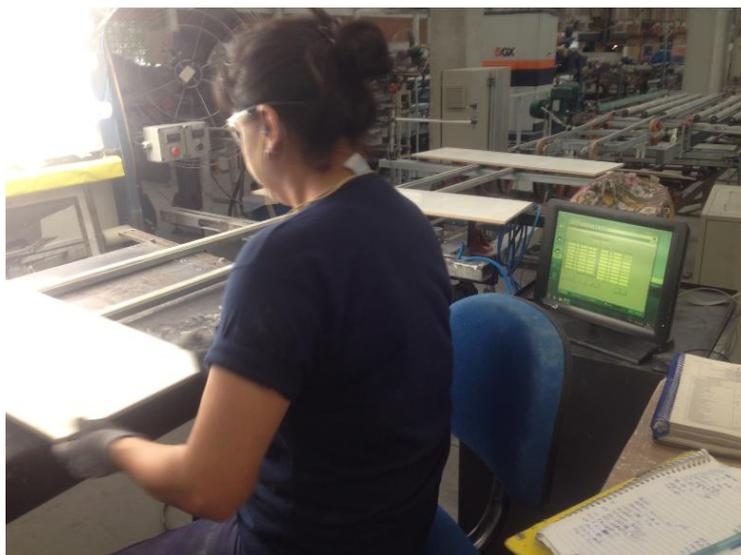
Analisando os equipamentos disponíveis na linha, observou-se a não utilização de um computador instalado ao lado do operador, e propôs-se realizar uma conexão local entre o computador auxiliar e o computador o qual possuía os dados coletados para a realização dos cálculos de produção. Desta forma, com o auxílio de um programa de VPN, a classificadora poderia coletar os dados sem a necessidade de deslocamento, eliminando assim a necessidade de parada da linha.

Figura 4.19 - Replicação da tela de produtividade do palletizador em um computador auxiliar já existente

Observando a forma de trabalho das classificadeiras, percebeu-se que em produtos que apresentavam brilhos na superfície, como por exemplo, Glacier White, a inspeção se tornava mais difícil, uma vez que os defeitos de superfície só eram observados através do reflexo da luz. Considerando um posicionamento correto da classificadeira, estes reflexos ocorriam na parte central da peça, ficando as extremidades pouco iluminadas, como mostrada na Fig. 4.19.

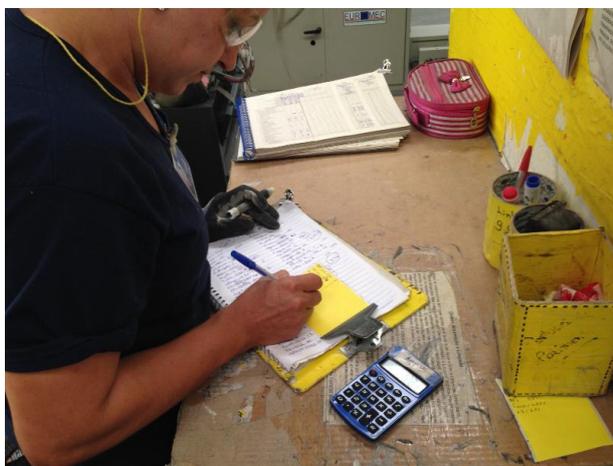
Em sequência ao processo de coleta de dados para o preenchimento do quadro de produção que era realizado pelas classificadeiras, ocorria os cálculos realizados com objetivos de encontrar os valores relativos a:

- Porcentagem de atingimento de meta em volume.
- Qualidade parcial do produto
- Volume de caco produzido naquela hora.

Figura 4.20 - Momento de realização dos cálculos horários de produtividade.

Este processo, dependendo da experiência do operador, ocorreria em um período de 5 a 10 min.

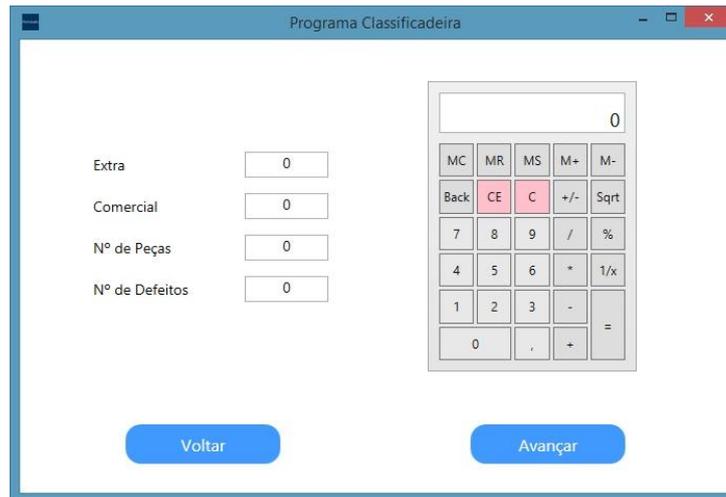
Na terceira interface, mostrada na Fig. 4.24, é realizada a inserção pelo operador dos dados de produção necessários ao programa (volume produzido de material 'extra', volume produzido de material 'comercial', número de peças amostradas (vistoriadas) e o número de peças defeituosas na amostragem). Ao finalizar a inserção dos dados, automaticamente a terceira interface desaparece, e a segunda interface agora apresenta todos os dados importantes de produção já calculados e dispostos na maneira similar ao quadro de produção.

Figura 4.23 - Terceira interface do programa
