Aumento de produtividade em uma linha de produção de cerâmica

*Relatório submetido à Universidade Federal de Santa Catarina
como requisito para a aprovação na disciplina
DAS 5511: Projeto de Fim de Curso*

O principal tema deste trabalho é o aumento de produtividade de uma linha de beneficiamento de cerâmica da tipologia monoporosa mediante a implantação de melhorias.

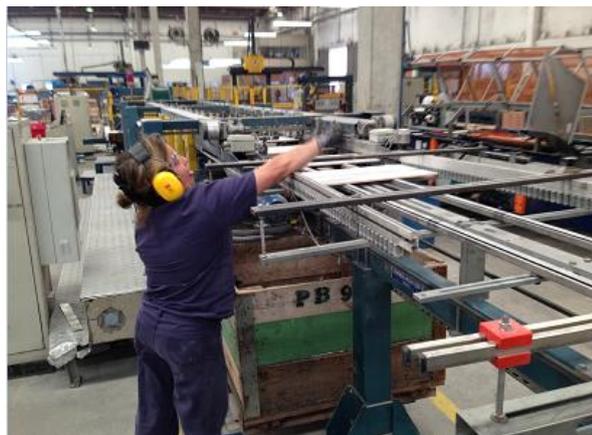
Um segundo problema ocorria devido ao fato da classificadeira não ter controle do trecho após a mesa na qual ocorria à classificação. Isso gerava problemas graves que ocorriam em situações em que o material apresentava muitos defeitos sequenciais. Não sendo ela capaz de inspecionar com eficácia todas as peças, a classificação ocorria quando a peças estavam sob este trecho, no qual ela não possuía controle. Pressionada pelo dever de classificar corretamente as peças e pelo receio que os funcionários do órgão de auditoria interna de qualidade do produto acabado (CQPA) da empresa reprovasse o pallet (conjunto de 40 caixas) por conter peças com defeito juntamente com peças a princípio consideradas como extra, muitas arriscavam a própria segurança ao tentar marcar a peça defeituosa ainda em movimento e, para isso, saíam do seu posto de trabalho e consequentemente deixavam de classificar as peças que viriam logo em sequência.

Figura 4.24 - Marcação da peça em movimento após a mesa de classificação

Foi sugerida a instalação de um botão de parada do trecho pós mesa de classificação, resultando em um aumento significativo de qualidade e de segurança no processo.

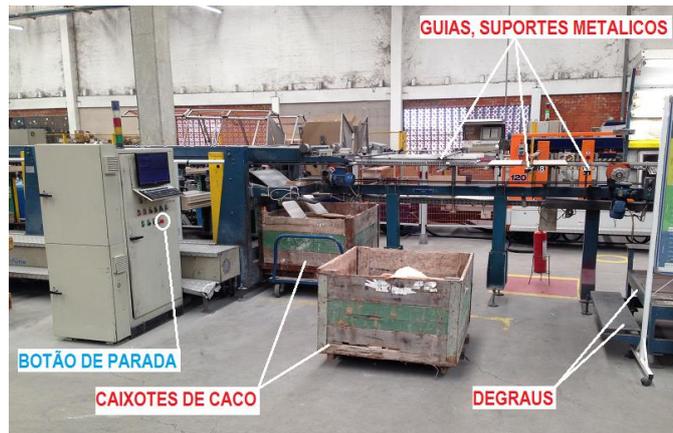
Figura 4.25 - Riscos a segurança do funcionário na marcação do produto pós mesa de classificação

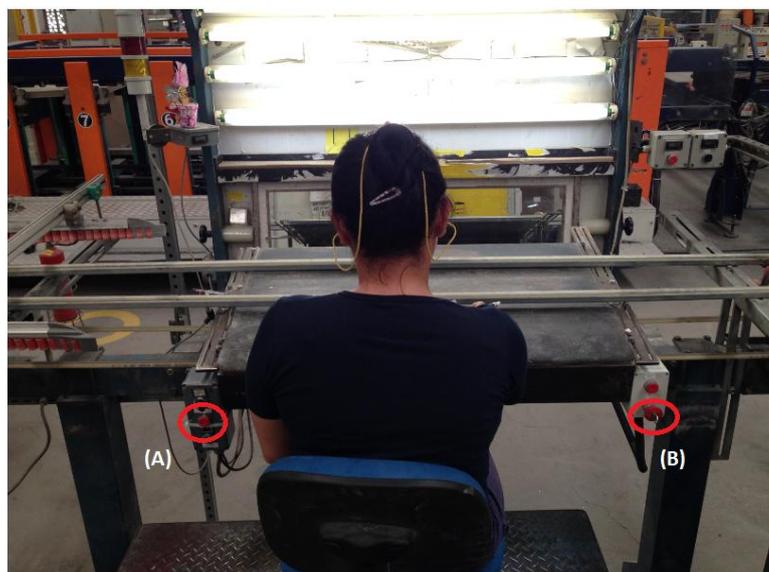
Figura 4.26 - (A) Botão de parada pós mesa de classificação; (B) botão de parada do trecho pré mesa de classificação

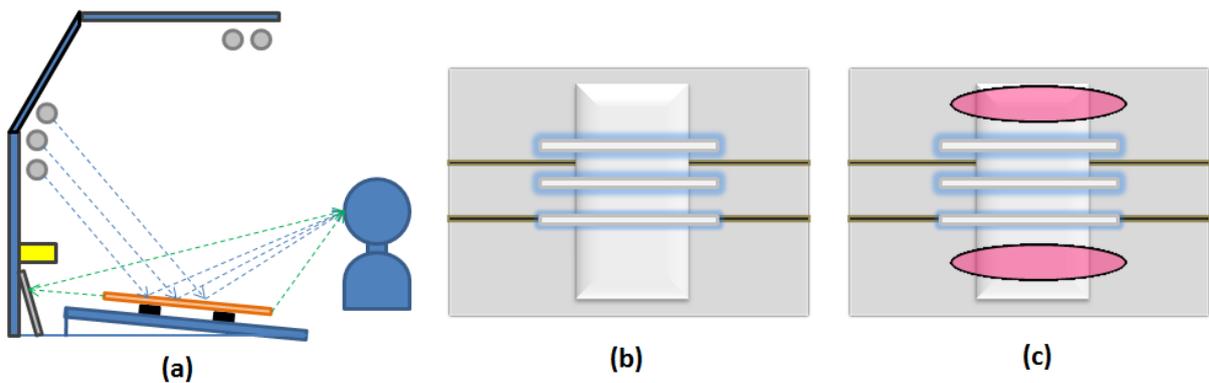
Figura 4.27 - a) Trajetória dos raios de luz até o operador; b) Posicionamento do reflexos da iluminação na peça; c) Regiões de pouca iluminação.

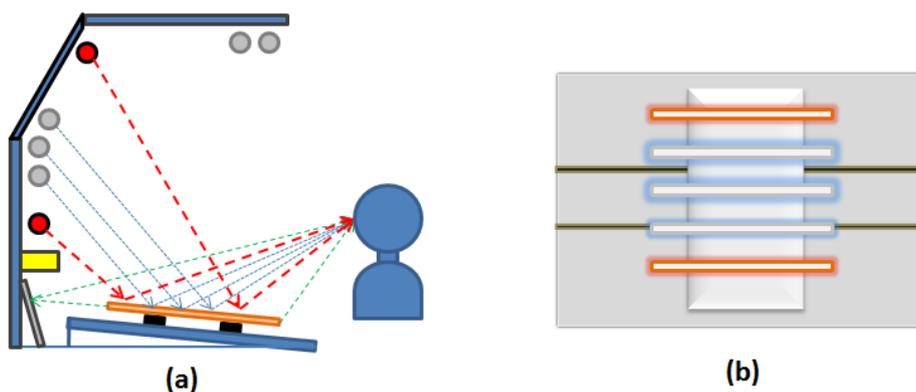
Figura 4.29 - a) Nova configuração (adição de 2 lâmpadas) na mesa de classificação; b) novos pontos de iluminação presentes na peça.

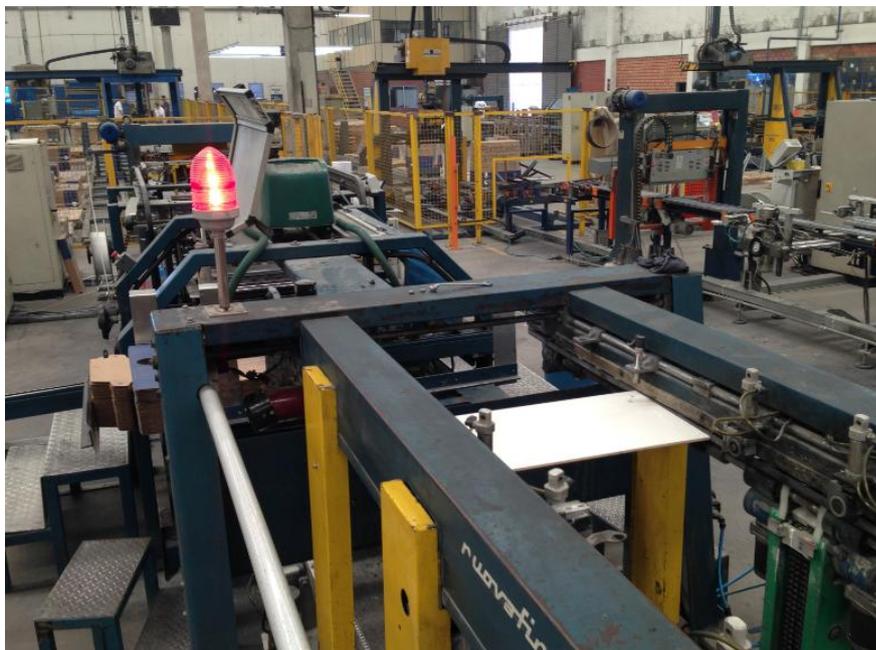
Figura 4.30 - Sensor de presença acionado devido a falha da máquina de escolha.

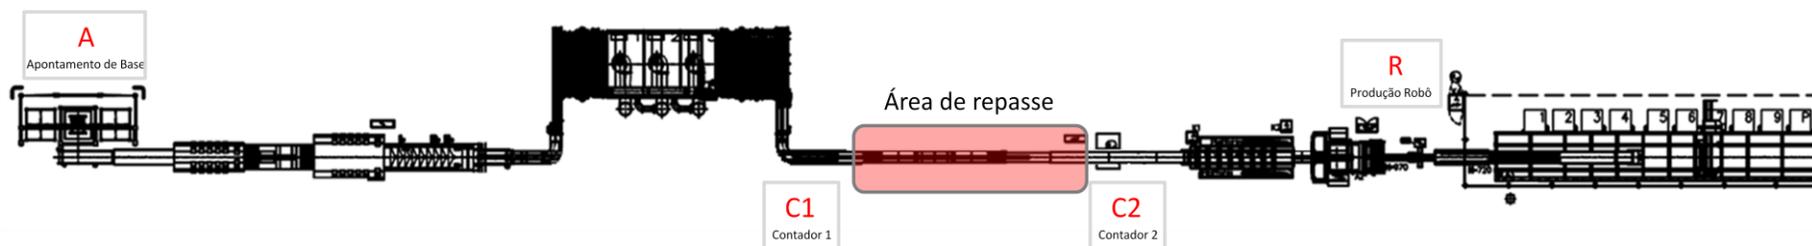
Figura 4.31 - Layout da LP92, sendo A (Apontamento de base), C1 (contador na saída do secador), C2 (contador na mesa de classificação), R (dados do paletizador de produção), em destaque a área destinada para repasse.

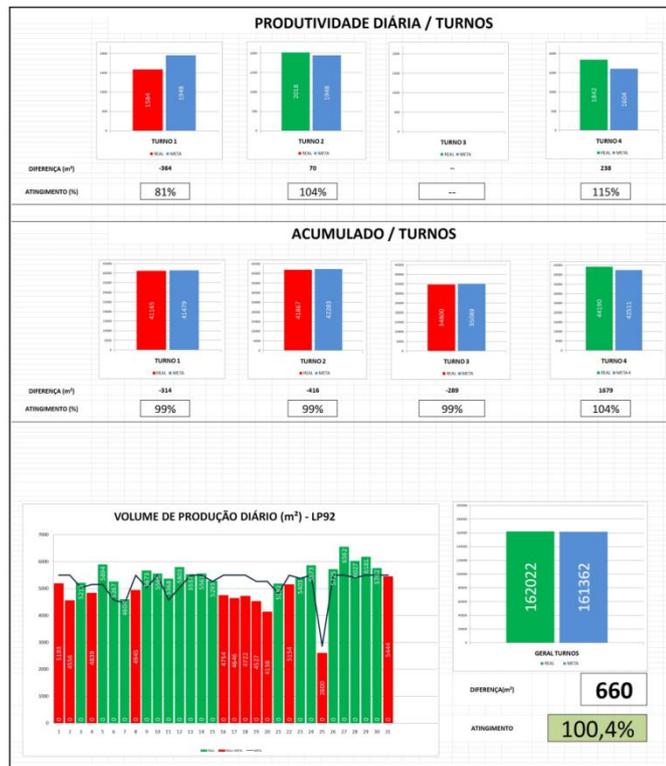
A preocupação de manter os funcionários engajados e comprometidos com os resultados e com o atingimento de metas resultou em uma proposta que consistiu em disponibilizar os dados relativo à produtividade em um local visível (bancada do facilitador) próximo à linha, com a diferença de apresentar os resultados estatísticos diferenciadas por turno, e não apenas o total em conjunto. Sendo assim, foram expostos os dados da:

- Produtividade do dia anterior no turno, e a diferença em relação à meta.
- Produtividade acumulada ao longo do mês, e a diferença em relação à meta.
- Produtividade geral de todos os turnos, e a diferença em relação à meta.

Figura 4.33 - Modelo de relatório de feedback com os dados de produtividade apresentado por turnos

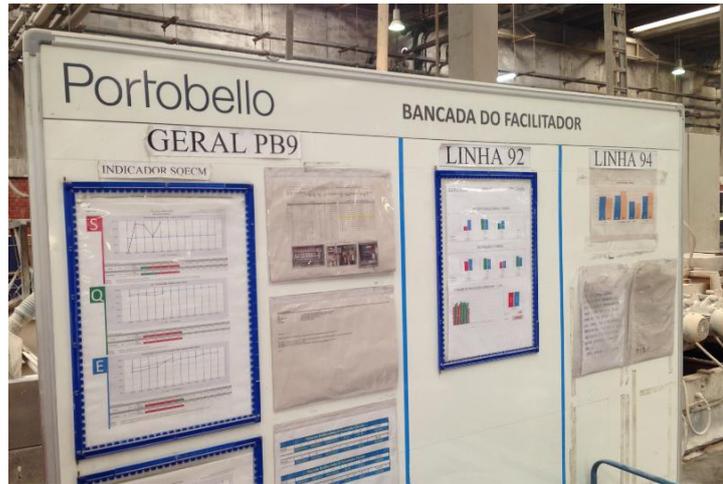
Figura 4.34 - Relatório de feedback exposto ao lado da linha de produção

Foi observado que este *feedback* causou os funcionários a atingirem a meta, como gerou-se uma competição saudável entre turnos, o que veio a beneficiar ainda mais a produção.

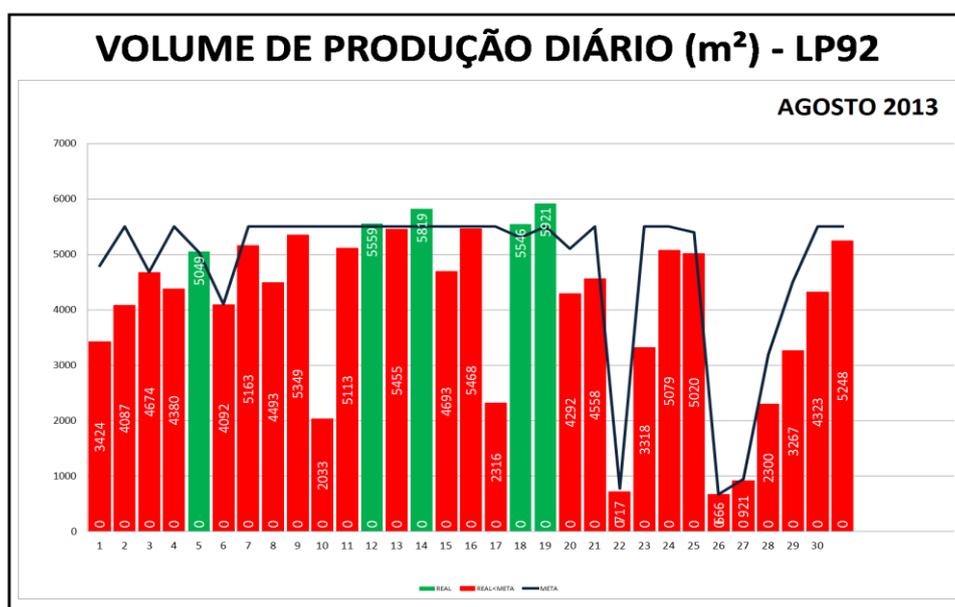
Figura 5.1 – Volume de produção diário em m² da LP 92, no mês de agosto.

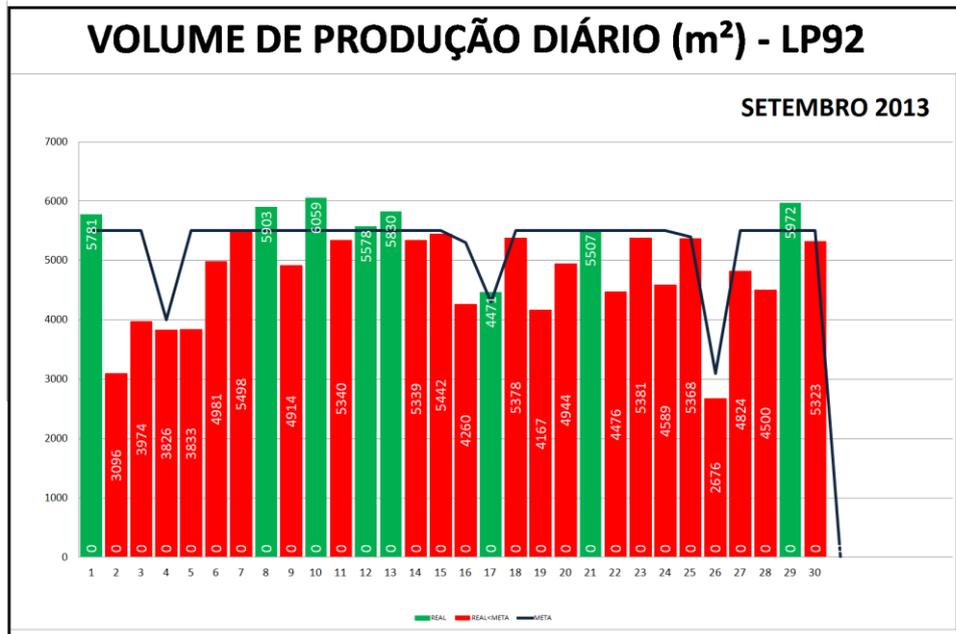
Figura 5.2 - Volume de produção diário em m² da LP 92, no mês de setembro

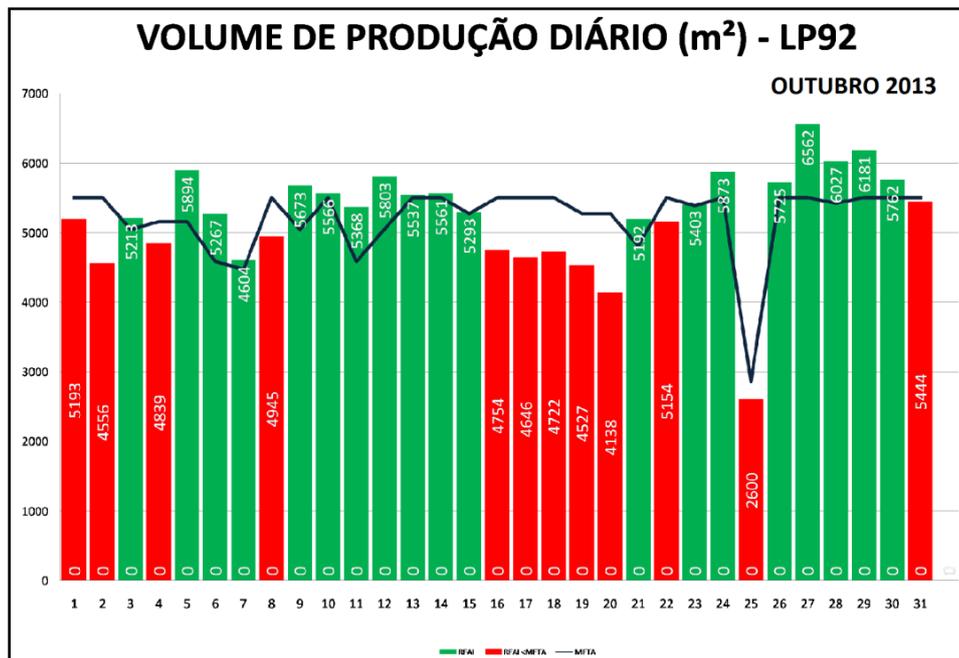
Figura 5.3 - Volume de produção diário em m² da LP 92, no mês de outubro

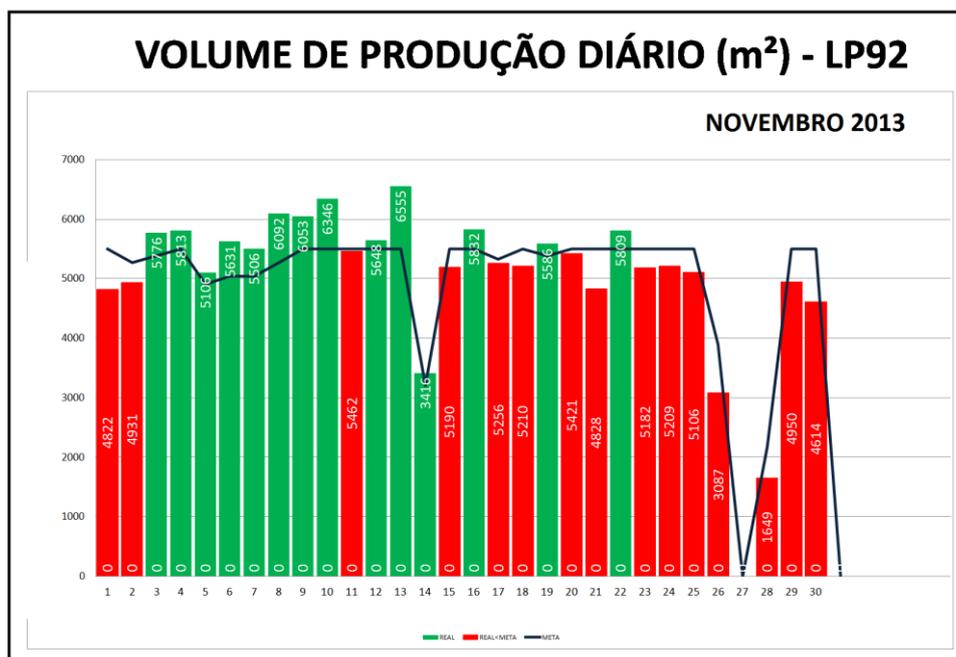
Figura 5.4 - Volume de produção diário em m² da LP 92, no mês de novembro.

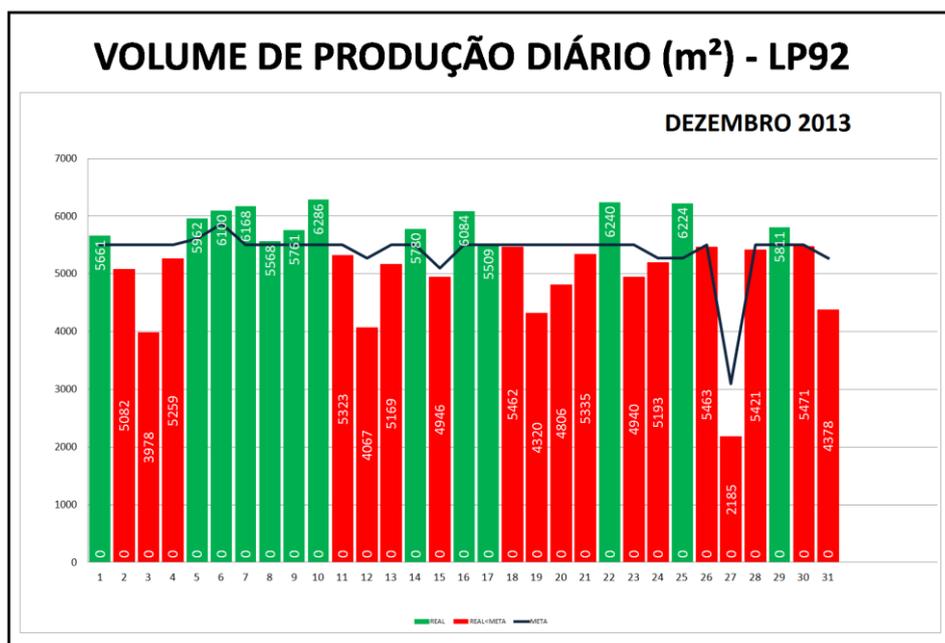
Figura 5.5 - Volume de produção diário em m² da LP 92, no mês de dezembro

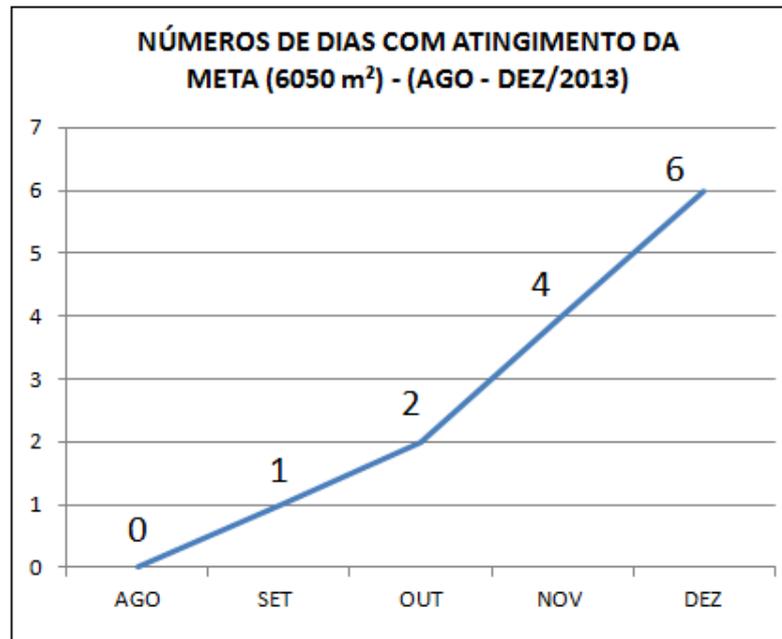
Figura 5.6 - Números de dias com atingimento da meta, entre agosto e dezembro de 2013.
