**ANÁLISE CORROSIVA EM ÁGUA DO MAR E NÉVOA SALINA DE AÇO AISI 1020
REVESTIDO POR SOLDAGEM TIG COM INCONEL 625**

Trabalho de Conclusão de Curso apresentado como requisito parcial para obtenção do título de Bacharel em Engenharia Naval no Centro de Joinville da Universidade Federal de Santa Catarina.

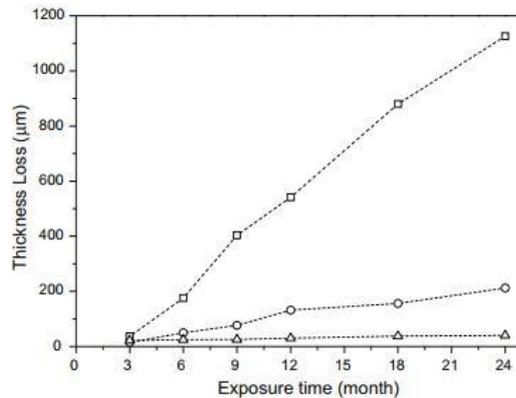
Figura 1- Perda de espessura em função do tempo da amostra estudado por Ma et al.(2010)

características metalográficas do material após a corrosão. Os resultados da perda de espessura e da taxa de corrosão ao longo do tempo são apresentados nas Figuras 1 e 2 respectivamente, na qual \square representa a amostra exposta a uma distância de 95 m da linha do mar, Δ amostra a 375 m da linha do mar e O em um ambiente industrial. Através da Figura 1 é possível observar que a maior perda de espessura se dá nas amostras mais próximas ao mar, sendo a mesma obtida em μm . Fonte: Ma et al. (2010).

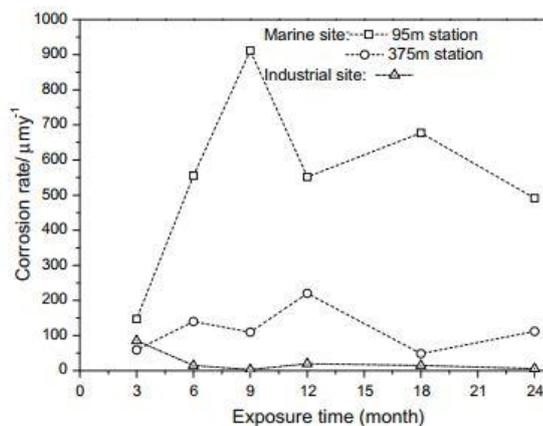
A Figura 2 representa a taxa de corrosão em $\mu\text{m} \cdot (\text{tempo de exposição})^{-1}$ é apresentada a taxa de corrosão em função do tempo, e nela é possível observar que a maior taxa de corrosão ocorreu no ambiente marítimo, principalmente nos primeiros nove meses.

Figura 2- Taxa de corrosão em função do tempo de exposição estudado por Ma et al. (2010).

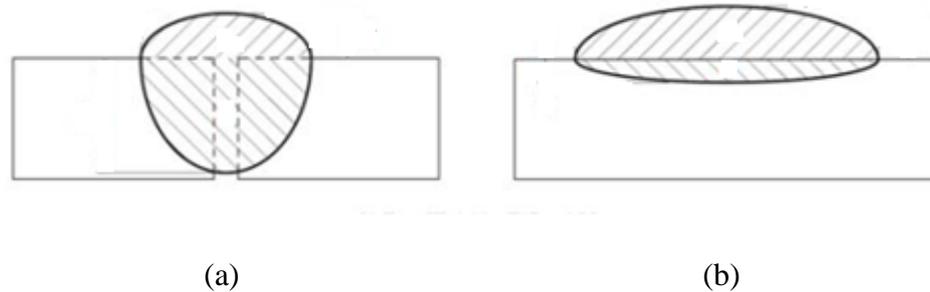
Figura 3- Perfil geométrico da soldagem para união (a) e perfil da soldagem para revestimento

Vários processos de soldagens podem ser empregados com o objetivo de revestir uma superfície. Gomes (2010) analisa o processo de revestimento do aço 1020 com aço inoxidável utilizando soldagem por arame tubular. O autor enfatiza as características do cordão de solda obtido através da soldagem de revestimento, quando as mesmas são definidas a partir de um perfil geométrico desejado que é caracterizado por grandes larguras do cordão, altos reforços (altura do topo do metal de base até o topo do revestimento), baixas penetrações e baixos percentuais de diluição, o qual relaciona a área da penetração da solda, com a área total do cordão. Esse perfil geométrico é de extrema importância quando o objetivo do procedimento é cobrir a maior área da peça com menor desperdício de material e no menor tempo. A Figura 3 ilustra a diferença física entre a soldagem com objetivo de união de materiais (a) e a soldagem com objetivo de revestimento (b).

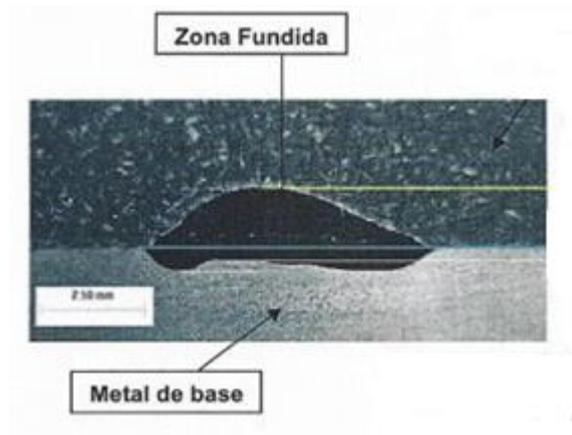
Figura 4– Macrografia do cordão de solda do revestimento Inconel 625 aplicado com soldagem TIG

Em processos cujo objetivo é a obtenção de um revestimento que ofereça resistência à corrosão, verifica-se, como no trabalho de Silva Filho (2007), que amostras de aço 1020 revestidas com uma liga de níquel, cromo e molibdênio (Inconel 625) apresentaram grande eficiência no controle a corrosão do aço carbono, sendo que Inconel 625 ocupa posição de destaque dentre os materiais utilizados para este fim. A Figura 4 representa o resultado do perfil macrográfico do revestimento aplicado por Silva Filho (2007).

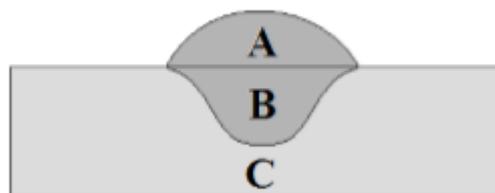
Figura 5 - Apresentação esquemática da zona fundida/metal de solda (A+B) e de base (C). A região (A) compreende a parcela oriunda do metal de adição e a região (B) compreende a parcela de metal de base fundida

A diluição pode ser determinada por uma relação entre as áreas apresentada na Figura 5 como apresentado na Equação 4: (KEJELIN, 2012)

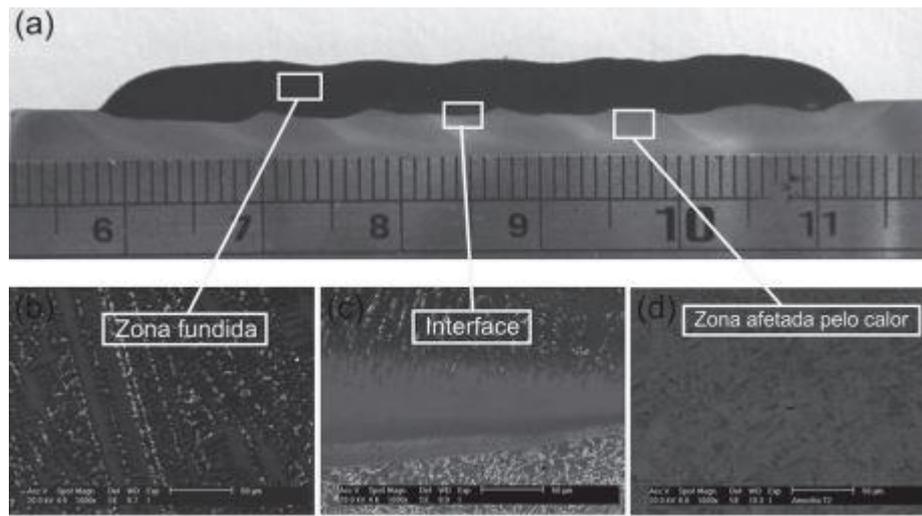
Figura 6– (a) Macrografia da seção transversal de um revestimento depositado por soldagem TIG com a liga Inconel 625 (b) Micrografia da zona fundida de Inconel 625 (c) Interface Inconel 625 e aço (d) Micrografia da ZAC.

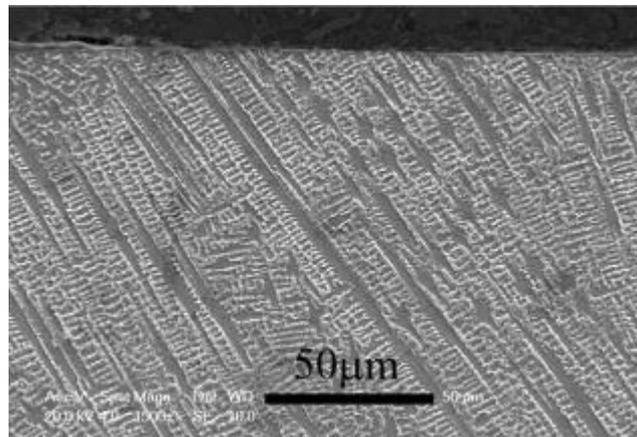
Figura 7- Microestrutura característica de uma liga de Inconel 625 depositada através de HVOF em aço baixa liga.

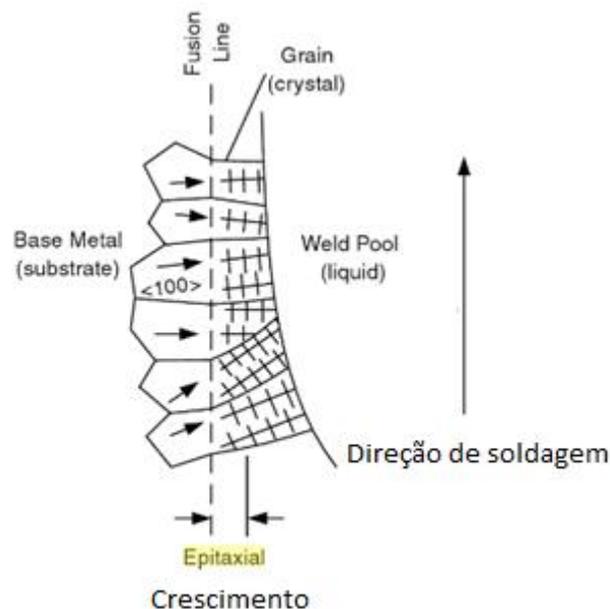
Figura 8- Esquema de nucleação epitaxial e crescimento de grãos na zona de fusão de soldagem de um aço carbono

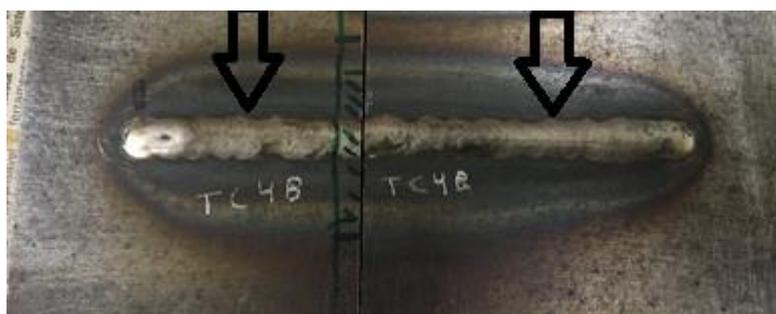
Figura 9- Imagem ilustrativa da amostra com 31% de diluição evidenciando o cordão de solda

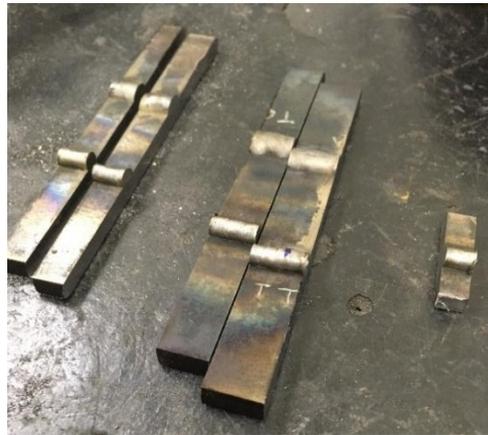
Figura 10- Fragmentos da Amostra 1 após o corte

Após a seleção das amostras realizou-se a preparação das mesmas para as análises de Macroscópica, Microscopia Ótica, ensaio de Microdureza Vickers e Microscopia Eletrônica de Varredura. A primeira etapa consistiu do corte de cada um dos corpos de prova em cinco fragmentos, como pode ser observado na Figura 10. Com isso obteve-se um conjunto de amostras suficientes, da mesma condição, para realização de todas as análises previstas no trabalho a saber: ensaio de névoa salina e ensaio em mar. Tais análises foram selecionadas pois permitem avaliar as características metalúrgicas do revestimento quando exposto em ambiente corrosivo.

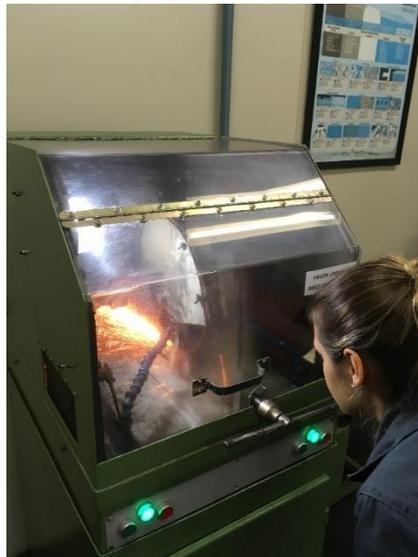
Figura 11- Cut-off utilizada para o corte das amostras 1, 2 e 3.

O corte foi efetuado na Sociedade Educacional de Santa Catarina (UniSociesc), Laboratório de preparação de amostras, utilizando uma cortadeira do tipo *cut-off*, a qual possui comando e controle no corte de peças de aço, bronze entre outras. O mecanismo utilizado pode ser observado na Figura 11.

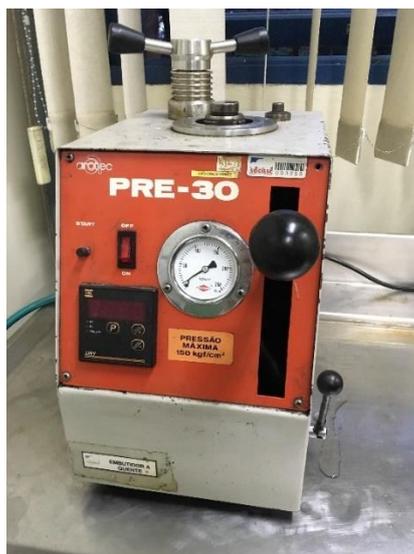
Figura 12- Máquina de embutimento a quente

Após o corte iniciou-se o processo de embutimento a quente das amostras. Para tal, fez-se uso do equipamento da marca Arotec, com modelo Pre 30, utilizando pressão de 150 kgf/cm².

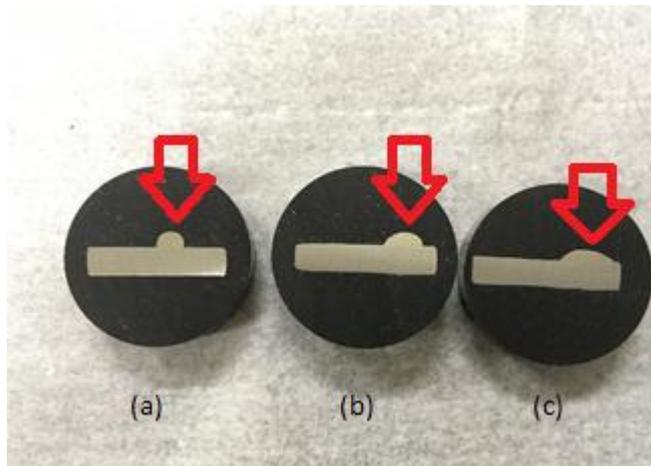
Figura 13- Peças embutidas após processo de preparação metalográfica: a) Amostra 1; b) Amostra 2 e c) Amostra 3.

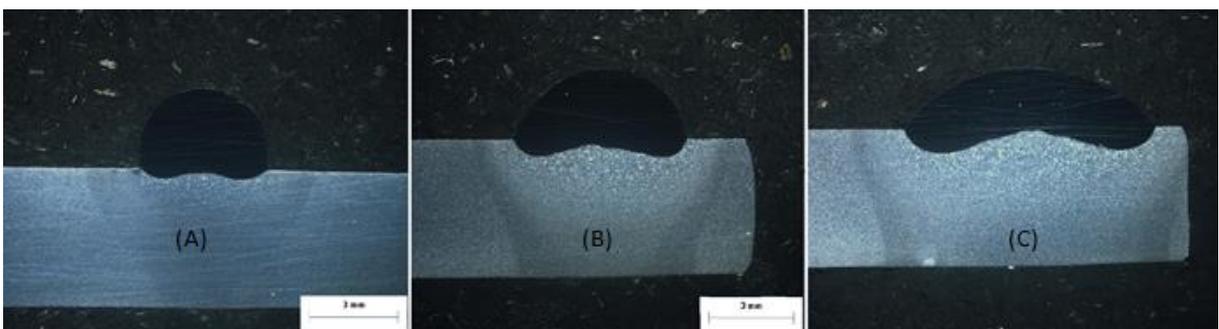
Figura 14 - Perfil macrográfico das amostras (A) 1, (B) 2 e (C) 3

Por meio do processo de embutimento, pode-se confirmar os valores de diluição apresentados na Tabela 8, por meio da análise da seção transversal do revestimento em um Estereoscópio da marca Olympus e modelo SZ61. Para tal, as peças sofreram um ataque químico utilizando Nital 4% (Ácido Nítrico e Álcool), sendo que a região de solda pode ser vista em detalhes na Figura 14 A, B C demonstrando respectivamente os perfis das amostras 1, 2 e 3.

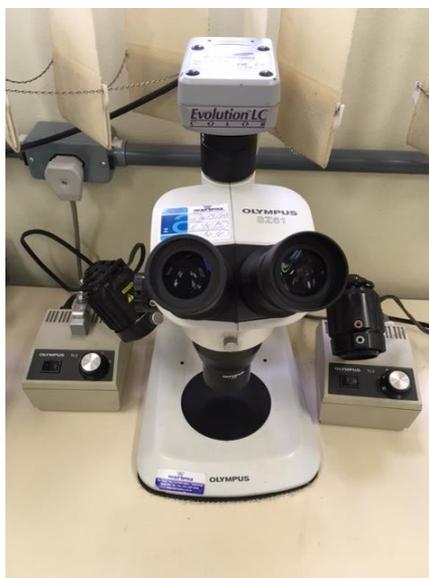
Figura 15-Estereoscópio utilizado nas análises das amostras para se obter diluição e análise das superfícies corroídas.

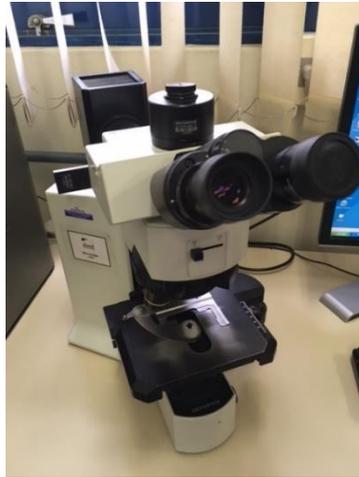
Figura 16- Microscópio óptico utilizado no detalhamento da ZAC

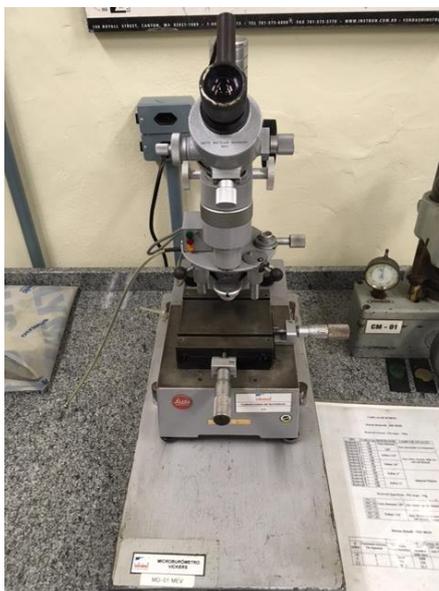
Figura 17- Microdurômetro Vickers utilizado para identificar o perfil de microdureza nas amostras

Para a realização das medidas utilizou-se um espaçamento entre identificações da ordem de 0,4 mm, aplicando-se uma carga de 1 kg durante 15 segundos. Simões (2014) estuda o comportamento mecânico da liga Inconel 625 soldadas em tubos de aço carbono e sua dureza utilizando uma carga de 5 kg. Já Araujo et al (2010) estudou um perfil de microdureza na interface da junta utilizando uma carga de 0,1 kg durante 15 segundos. Assim considerando que o objetivo de Simões (2014) era analisar falhas e o de Araujo et al (2010) era ter um detalhamento de Zonas que não serão abordadas nesse trabalho, juntamente com a disposição das cargas dispostas no Laboratório de Microdureza da UniSociesc utilizou-se uma carga de 1 kg durante 15 segundos.

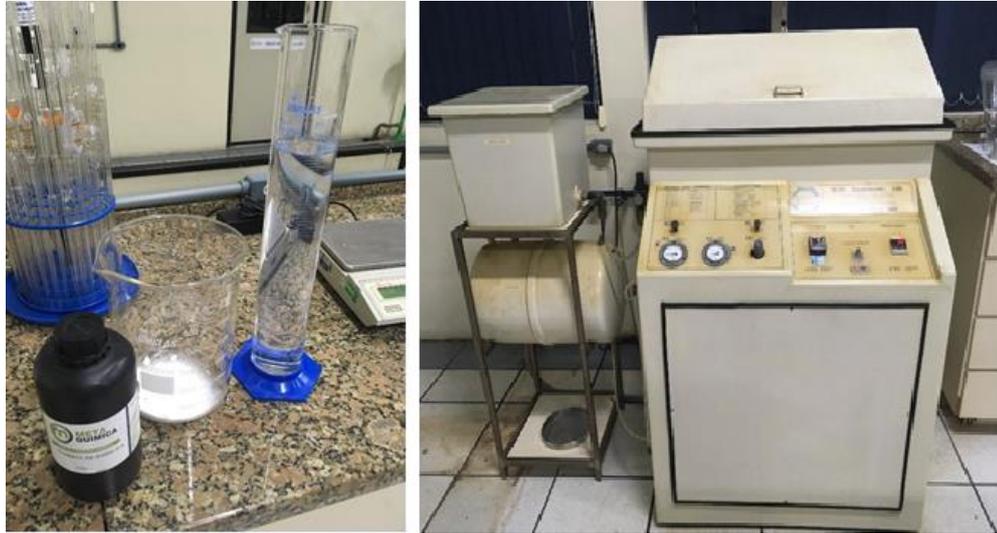
Figura 18- (a) Preparação da Solução de Cloreto de Sódio (b) Câmara de Névoa Salina

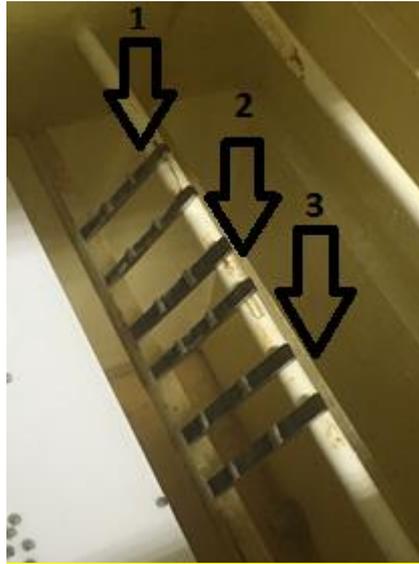
Figura 19- Amostras alocadas dentro da câmara de névoa salina

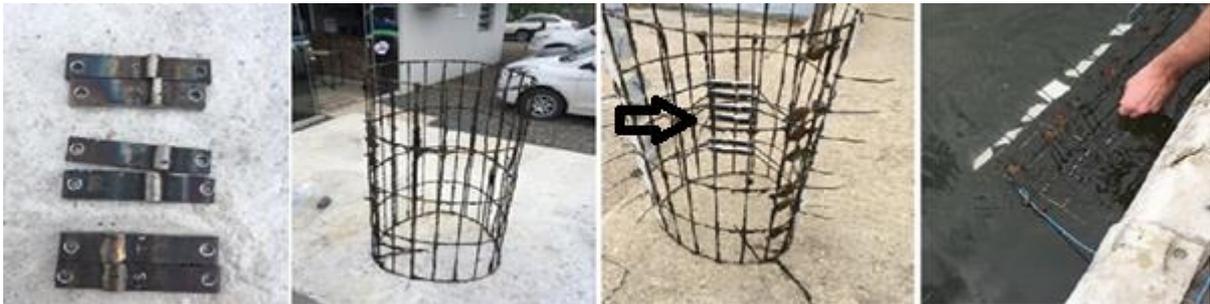
Figura 21- Esquema com as amostras expostas ao ambiente salino, com o aparato e o posicionamento do mesmo no píer

Como é possível observar na Figura 21, utilizou-se um par de amostras depositadas na mesma condição para a análise da corrosão em ambiente marinho. Desta forma, após 4 semanas foi feita a primeira avaliação e após 8 semanas a segunda. Esta metodologia teve o objetivo de investigar a progressão do processo de corrosão entre os intervalos de tempo de exposição.

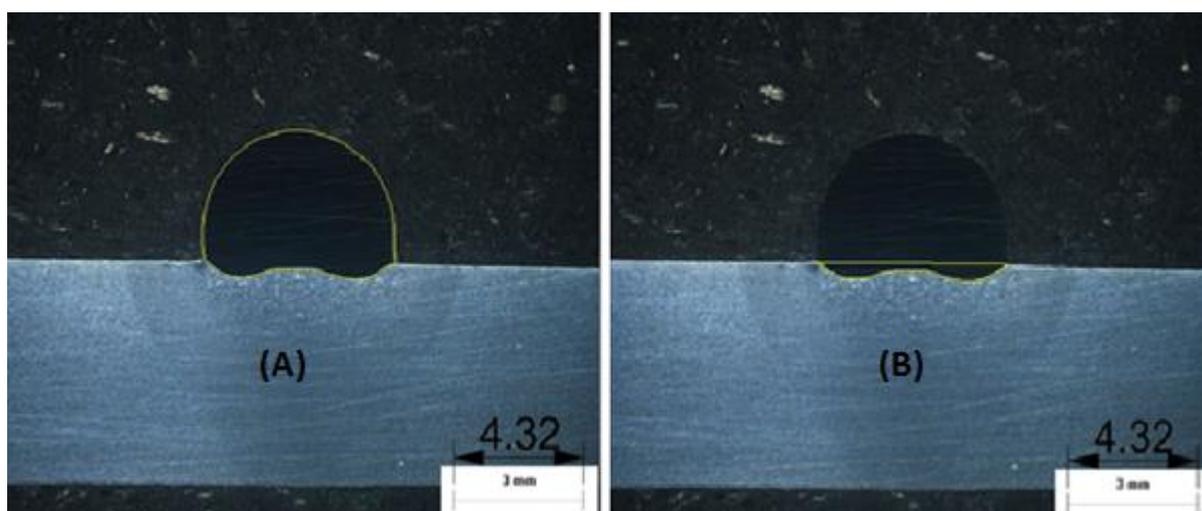
Figura 22- Macrografia da Amostra 1 evidenciando (A) Área total do cordão e (B) Área de penetração

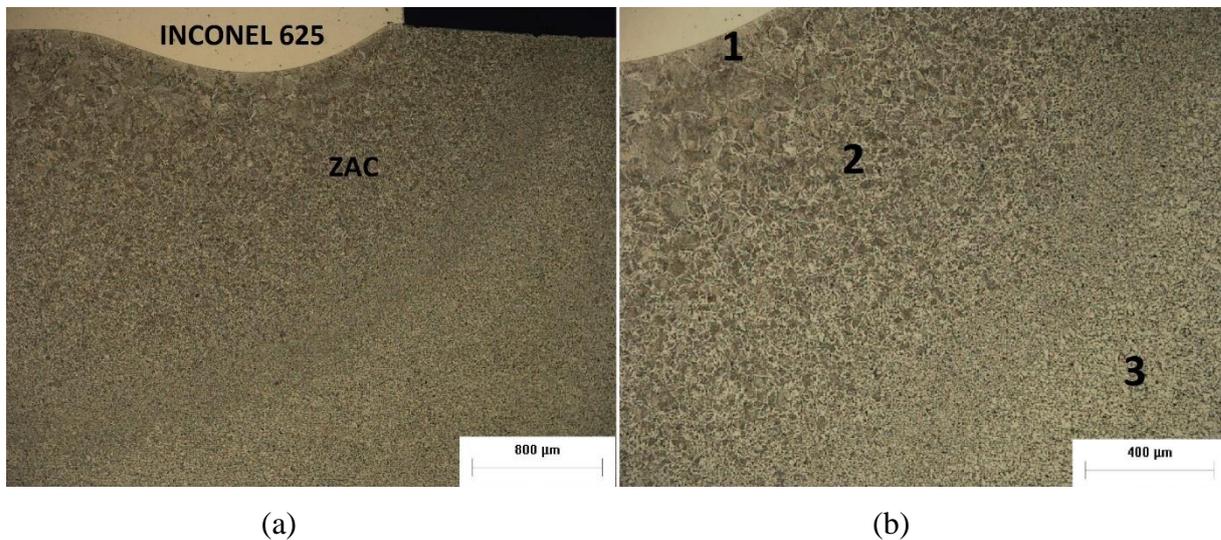
Figura 23- (a) Amostra 1 com diluição de 10% e com (b) imagem ampliada no microscópio ótico em 50 vezes

Na Figura 23 pode-se observar as regiões em torno do cordão de solda e a diferença entre a microestrutura formada e aquela presente no aço 1020, sendo que as numerações correspondem as fases 1, 2 e 3

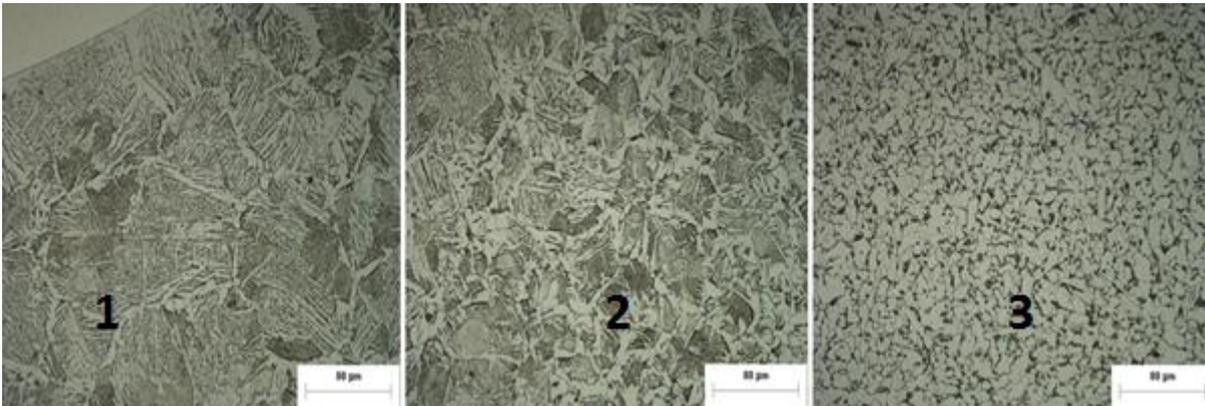
Figura 24- Amostra 1 observada no microscópio ótico nas regiões 1, 2 e 3.

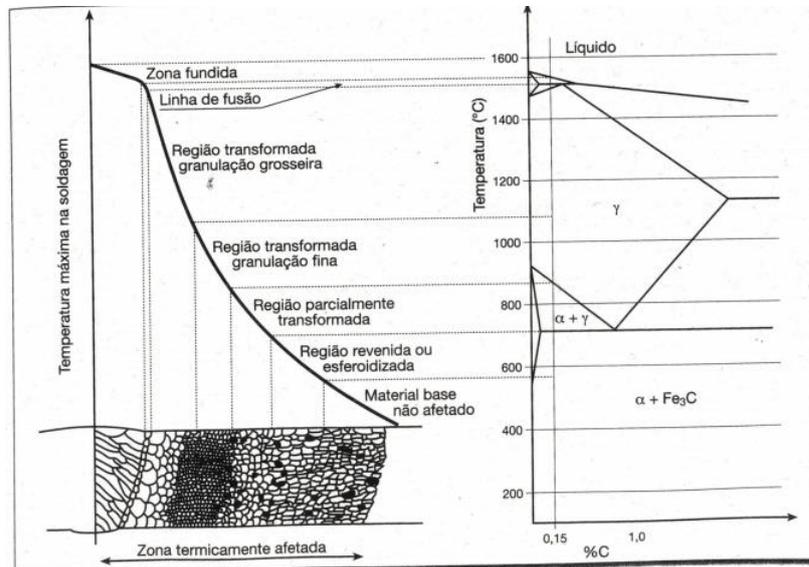
Figura 25- Representação esquemática da relação entre a distribuição da temperatura de soldagem (à esquerda) e do diagrama de equilíbrio de fases Fe- Fe₃C na microestrutura de aço baixo carbono

A microestrutura encontrada no presente trabalho é relatada por Colpaert (2008). O autor ilustra as alterações nas características dos grãos de aço AISI 1020 após a incidência de calor proveniente de processos de soldagem. Na Figura 25 é apresentada uma imagem comparativa entre o diagrama de fases usual para aços baixo carbono (Diagrama Fe-Fe₃C) e a distribuição da temperatura utilizada em processos de soldagem evidenciando as alterações na microestrutura. De acordo com a Figura 26 pode-se observar que na região mais próxima ao cordão de solda há um crescimento acentuado de grãos com formação de perlita grosseira e ferrita. Por outro lado, quanto mais afastado da região com maior incidência de calor, é verificado um refino do grão e menor modificação microestrutural no aço 1020, metal de base que não é afetado pelo calor.

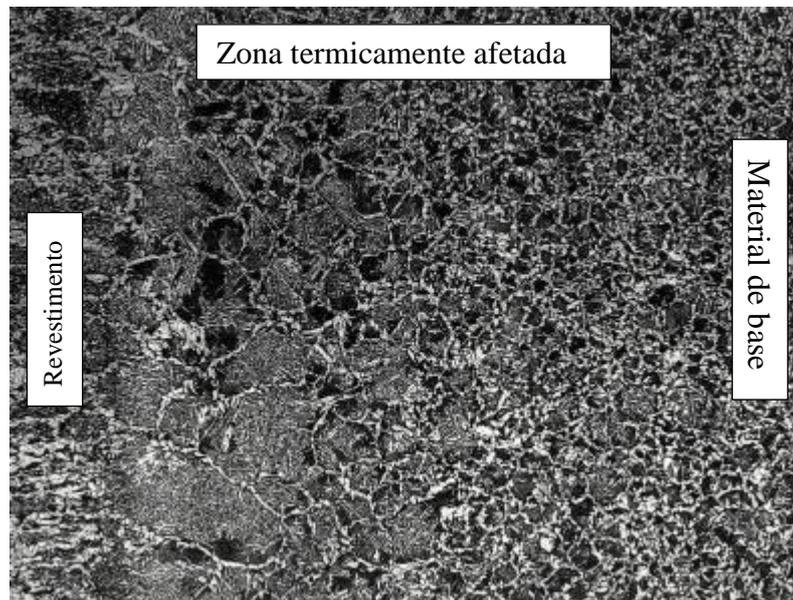
Figura 26- Seção transversal de um aço AISI 1020 após processos de soldagem

A Figura 26 apresenta a microestrutura da seção transversal de um aço AISI 1020 após ser revestido por um cordão de solda (COLPAERT, 2008)

Ao comparar a microestrutura obtida próxima a região do cordão de solda no presente trabalho com a imagem apresentada na Figura 26 de Colpaert (2008), pode-se

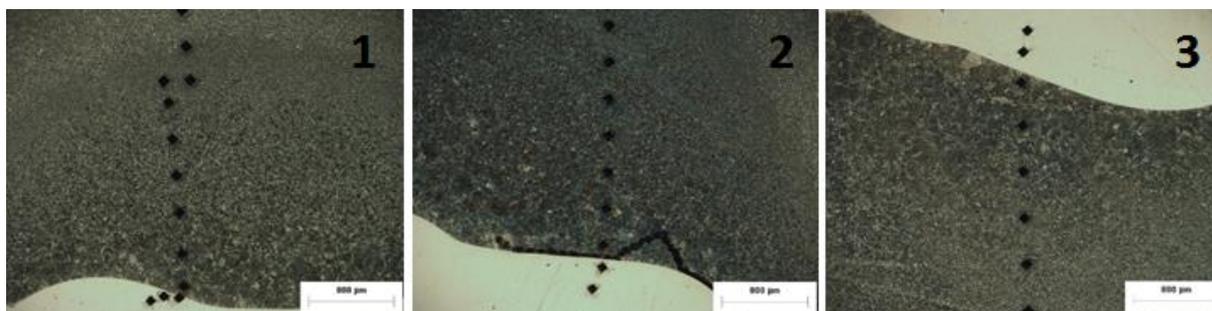
Figura 27- Análise macrográfica do perfil de identações obtido no ensaio de microdureza Vickers nas amostras 1, 2 e 3

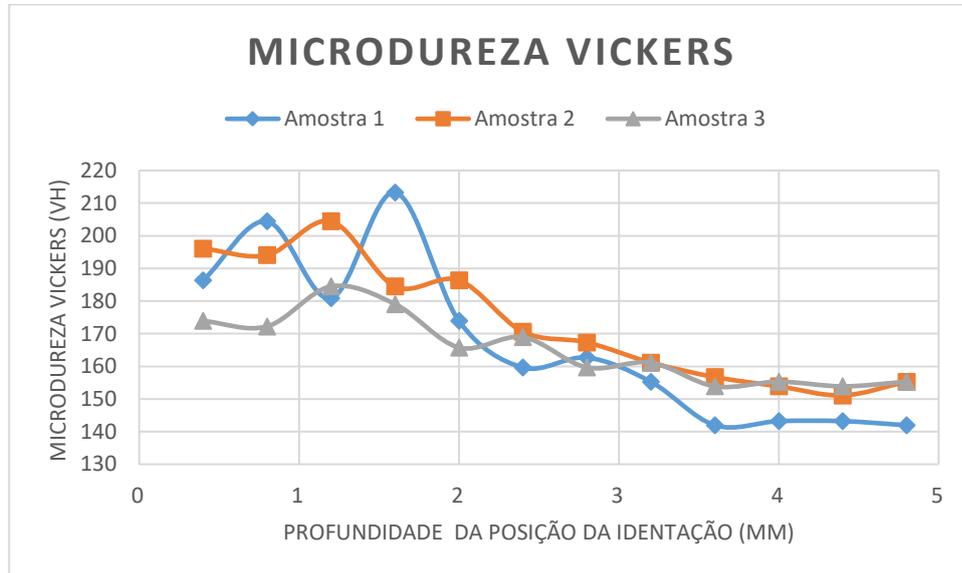
Figura 28- Representação gráfica da microdureza obtida nas amostras 1, 2 e 3.

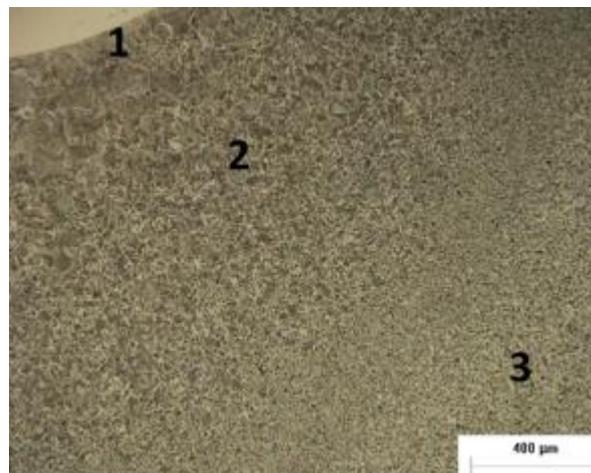
Figura 29- Caracterização das regiões analisadas no ensaio EDS

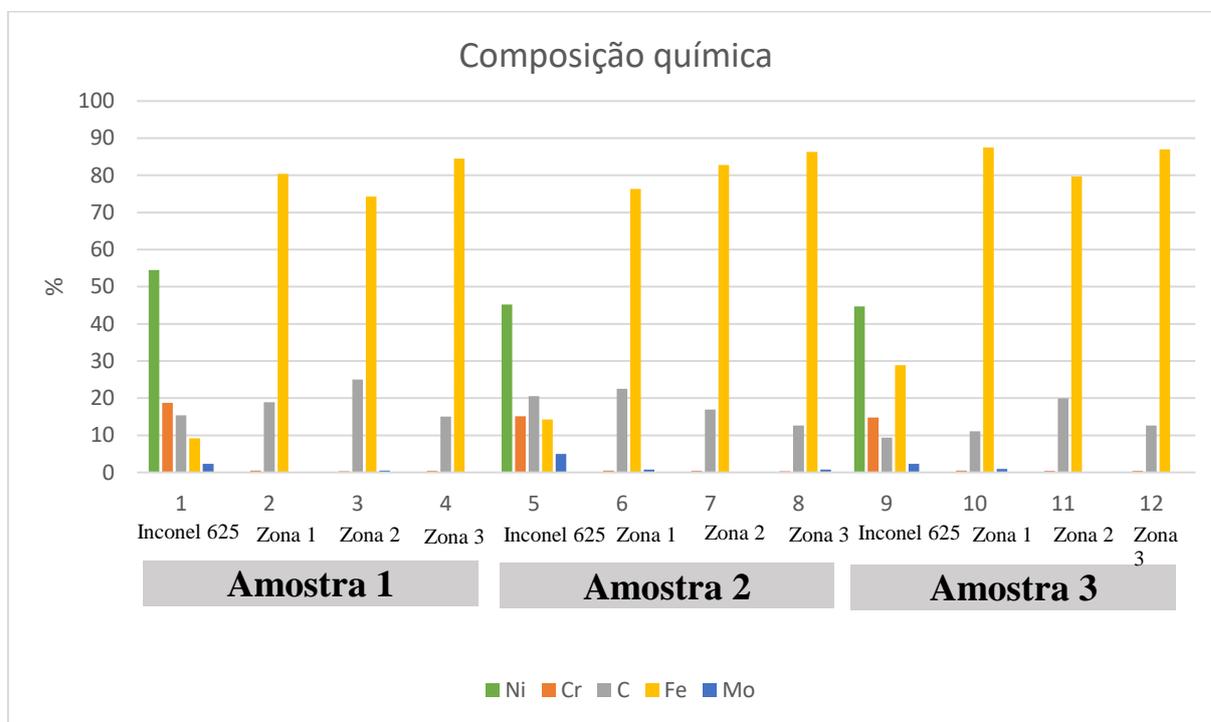
Figura 30- Representação gráfica da composição química das amostras 1, 2 e 3 obtidas através do ensaio EDS, com dados das regiões 1, 2, 3 e Inconel 625.

A partir desses resultados é possível relacioná-los à dureza encontrada nas amostras. Os valores de microdureza encontrados no início do revestimento são superiores, pois caracterizam uma região com maiores concentrações de níquel e cromo. A região de crescimento de grãos, correspondendo a ZAC, encontra-se uma microestrutura perlitica e ferritica, o qual sua dureza vai diminuindo ao longo da ZAC até o metal de base, ao passo que a concentração de ferro vai aumentando.

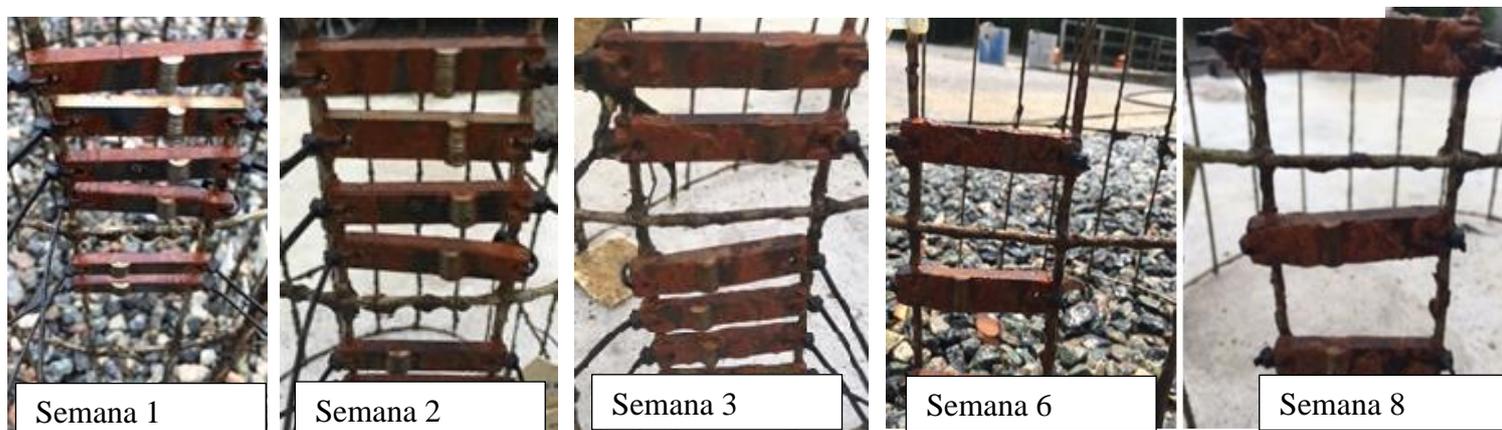
Figura 31- Análise temporal do processo de corrosão das amostras expostas ao ambiente marinho

De acordo com a Figura 31 pode-se observar que na primeira semana houve apenas um processo de corrosão uniforme por toda a superfície da amostra sendo que na região do revestimento, este processo foi menos acentuado. Entretanto, ao decorrer do período de exposição ao ambiente marinho, o processo de corrosão foi se tornando mais acentuado devido principalmente a característica reativa do aço baixo carbono em atmosfera salina. Além disso, verifica-se que o revestimento também apresentou processo de corrosão. A

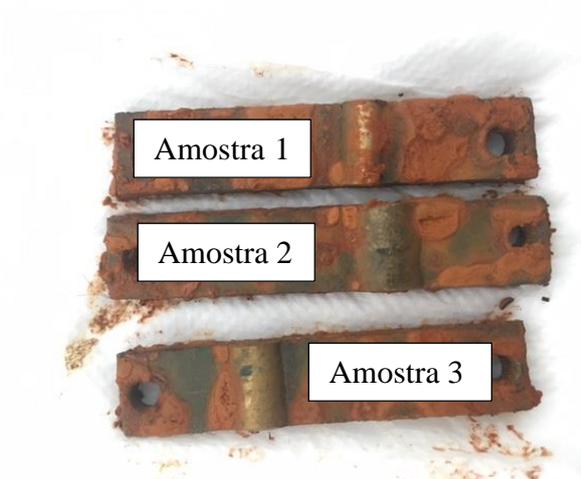
Figura 32- Amostra resultante da exposição no ambiente marinho durante 4 semanas

Observando a Figura 32 pode-se verificar que há diferenças em termos da corrosão em função da diluição utilizada. É possível observar que existe uma tendência da amostra com menor diluição (Amostra 1) em apresentar reduzido processo corrosivo.

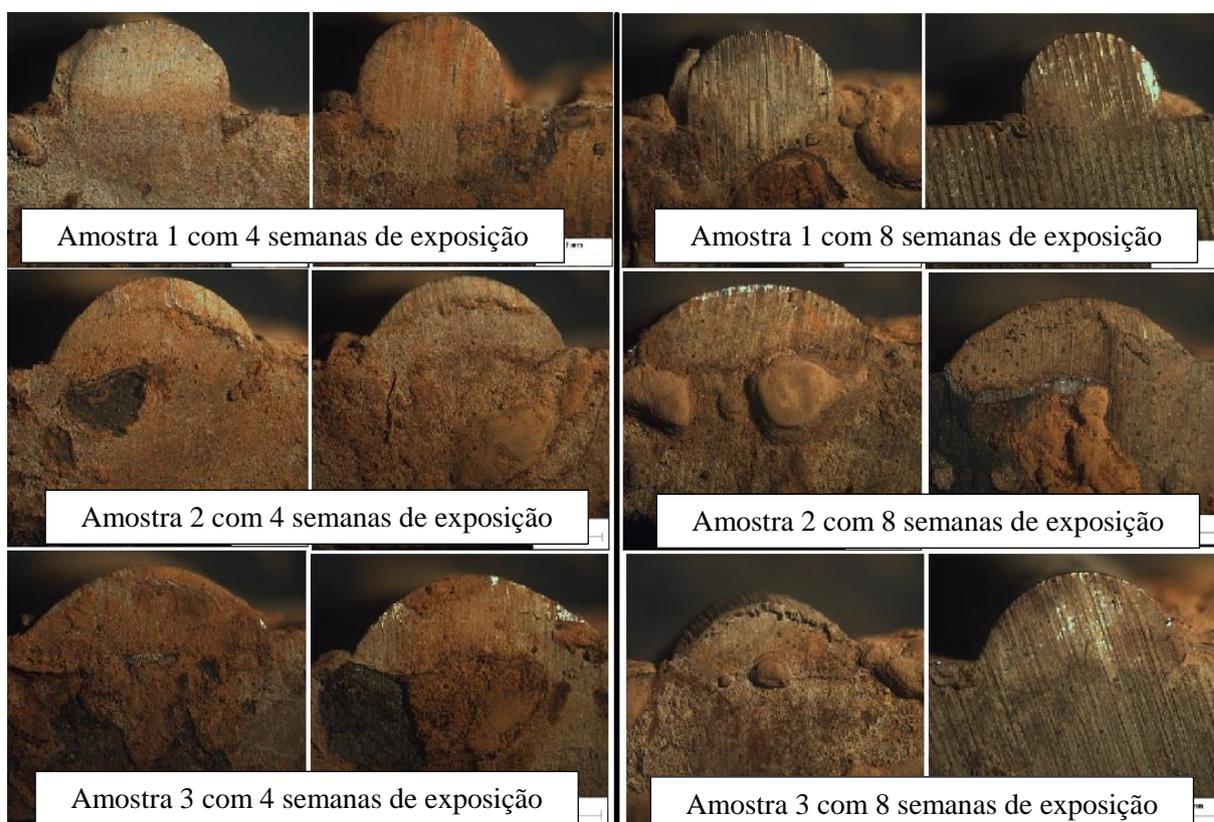
Figura 33- Análise temporal das amostras 1, 2 e 3 em 4 e 8 semanas de exposição ao ambiente marinho

De acordo com a Figura 33 pode-se verificar que todas as amostras após o período de 4 semanas apresentaram corrosão significativa em toda a extensão da região da amostra. Em vários pontos das amostras é possível observar corrosão por placas e pite. Simões (2014) afirma que a corrosão em Inconel 625 dificilmente é devido a CO_2 , que resultaria em corrosão uniforme e localizada, mas a corrosão por pite no revestimento pode ser severa em ambientes que possuam enxofre e Cl^- .

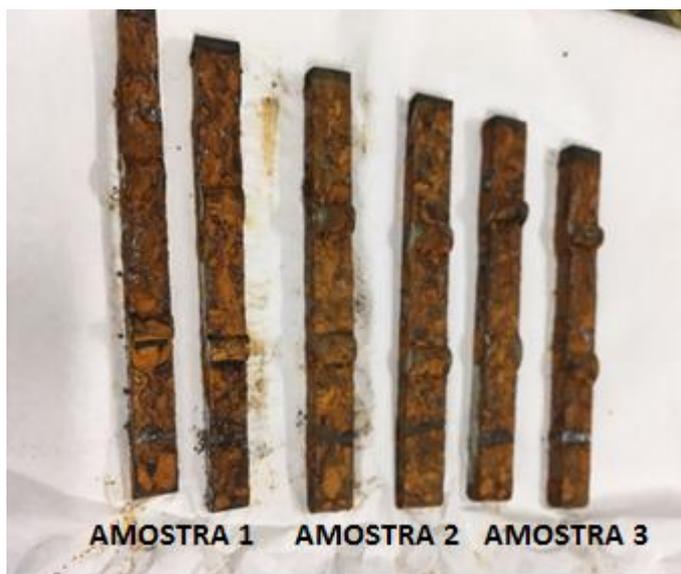
Figura 34- Resultado das amostras submetidas a ensaio de névoa salina (Salt Spray)

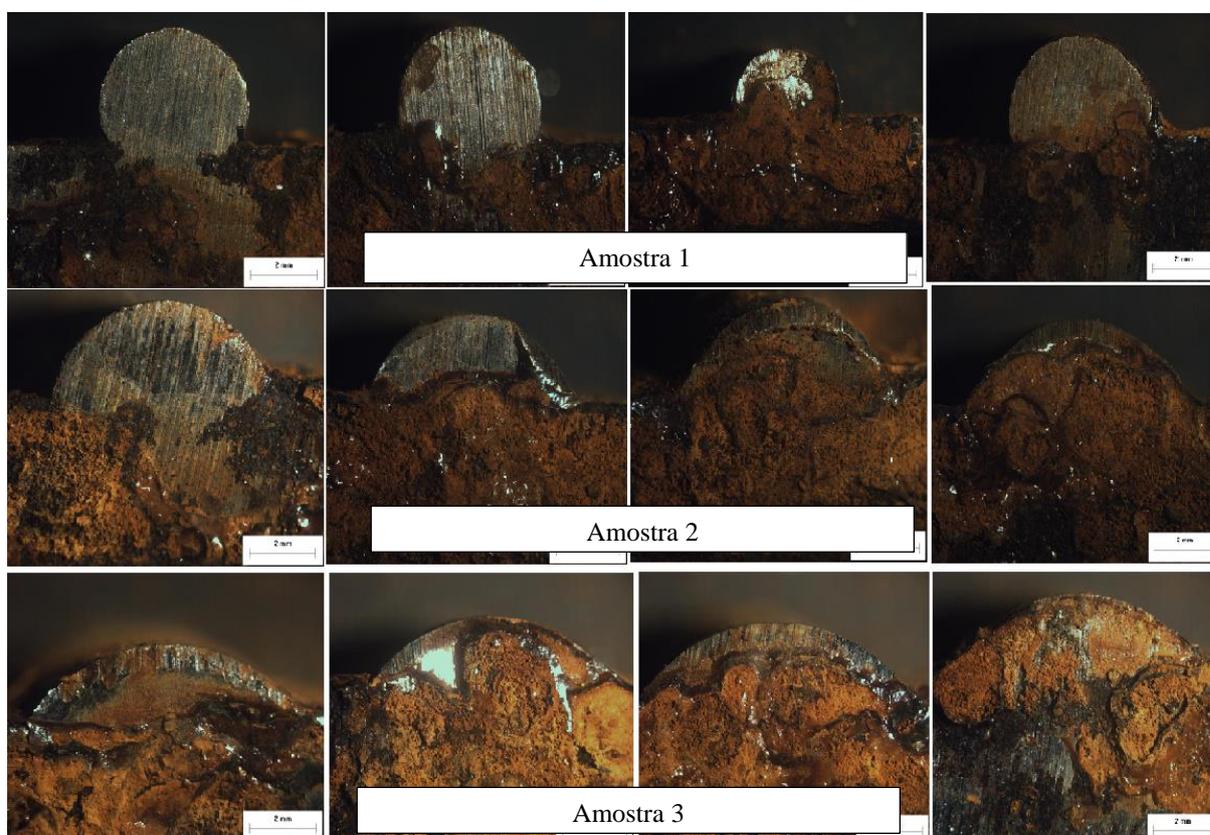
Figura 35- Resultado das amostras 1, 2 e 3 após o ensaio de névoa salina (Salt Spray)

Assim como realizado para as amostras expostas a ambiente salino, realizou-se uma análise macrográfica do perfil das amostras, que pode ser observado na Figura 35. Fica claro observar que há, no processo de corrosão, significativa influência da diluição em um revestimento corrosivo. A olho nu é possível observar que a proteção oferecida pela amostra de diluição 10% é maior do que a oferecida por 20% e por 30% assim como Gomes (2010) e Silva Filho (2007) e já aviam apontado.

Outra análise que pode ser feita é relativa ao tipo de corrosão se comparado aos resultados das amostras expostas ao meio marinho. É evidente a distinção e a aceleração que uma técnica deste tipo promove nas amostras, como já abordado por Kejelin (2012). A corrosão será maior quanto maior a agressividade do meio à qual a amostra está inserida. Por outro lado, a forma de corrosão é similar nos dois casos, sendo que é possível notar que o processo de corrosão inicia-se e se intensifica a partir do metal de base, região com menores contornos de grãos e microestrutura perlítica e ferrítica. Diferentemente no topo do revestimento, o qual possui concentrações de níquel e cromo altas, como abordado no item 4.4, possuindo ainda baixos teores de ferro, resultando em menor oxidação das regiões próximas ao topo e ao redor do revestimento.
