**ESTUDO DA EFICÁCIA DA UTILIZAÇÃO DAS DEFENSAS
METÁLICAS NAS RODOVIAS BRASILEIRAS**

Monografia submetida a Universidade Federal de Santa Catarina
para a obtenção do Grau de especialista em Operações Rodoviária
em vinte e oito de junho de 2017.

As rodovias estudadas são a BR-050/MG, incluindo segmentos pertencentes ao trecho entre os quilômetros 80 e 206, e a BR-365/MG, em segmentos localizados entre o quilômetro 630 e o quilômetro 709.

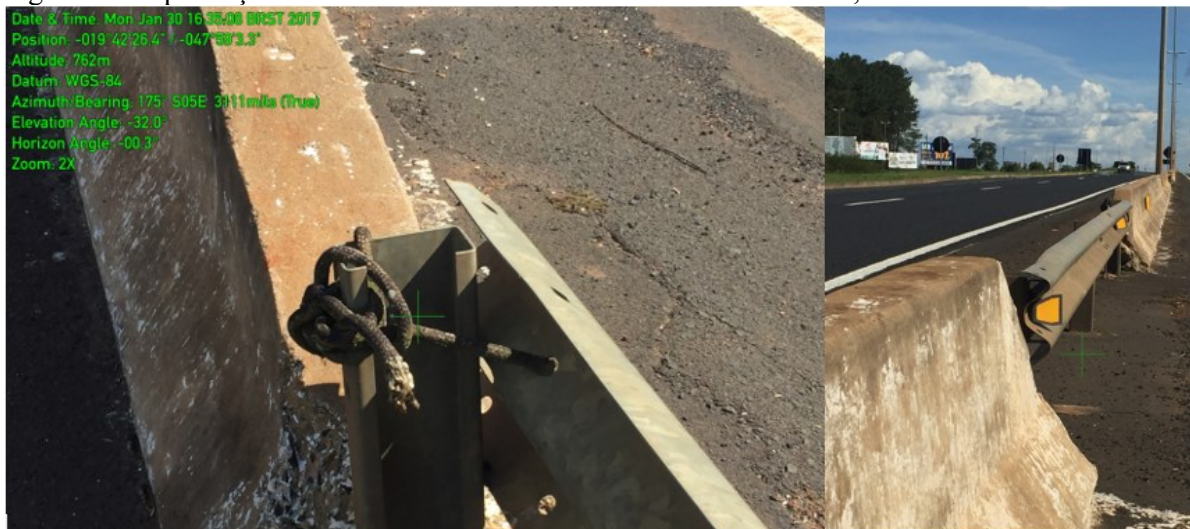
Figura 1 – Implantação em desconformidade - Defesa metálica km 166,82 – BR-050

A Figura 1 ilustra um exemplo de caso de implantação incorreta onde a defesa metálica encontra-se amarrada com uma corda e também não há uma conexão com o outro dispositivo de contenção de concreto – New Jersey, deixando cantos vivos voltados contra o fluxo de tráfego.

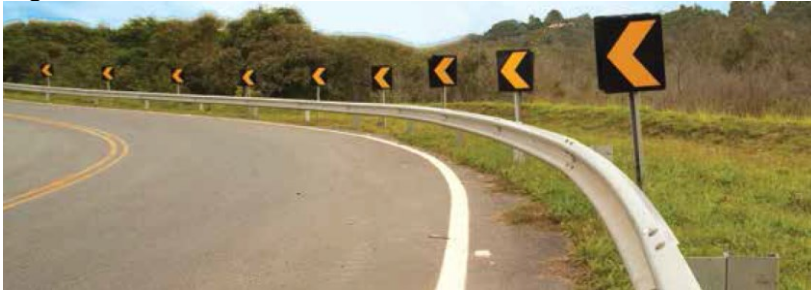
Figura 2 – Defesa metálica

absorvendo parte da energia cinética do veículo, pela deformação do dispositivo. A Figura 2 mostra um exemplo desse dispositivo.

As defensas metálicas possuem uma estrutura básica composta por lâminas dupla onda, postes, espaçadores, calço, parafusos, porcas e arruelas. O tipo de defesa metálica pode ser simples e dupla, onde a simples possui apenas uma linha de lâminas suportada por uma única linha de postes, e a dupla possui duas linhas de lâminas suportadas por uma única linha de postes, conforme Figura 3. Estas lâminas podem ser dupla onda ou tripla onda, conforme mostrado na Figura 4.

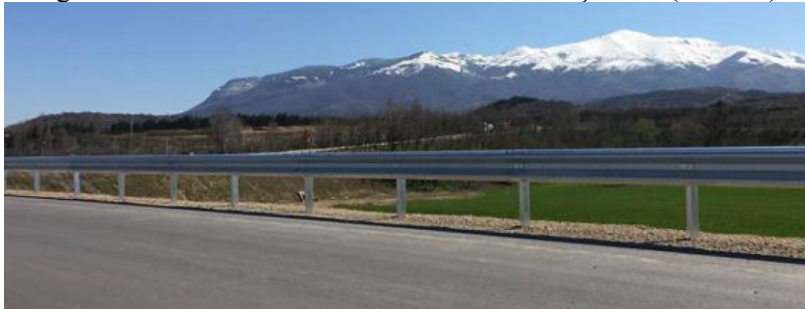
Figura 7 – Defesa metálica – Nível de contenção N2 (Normal).

A seguir são apresentados, entre a Figura 7 e a Figura 9, mais alguns tipos diferentes de defensas metálicas em função dos níveis de contenção aos quais foram certificados. A Figura 7 apresenta a configuração de um dos modelos mais simples de contenção, ao contrário da Figura 9 que apresenta a configuração de contenção máxima possível para uma defesa metálica, segundo certificação baseada nos ensaios da norma europeia (EN 1317 *apud* ABNT, 2016) e americana (NCRHP 350 *apud* ABNT, 2016), conforme referido na Norma NBR 15486 (ABNT, 2016).

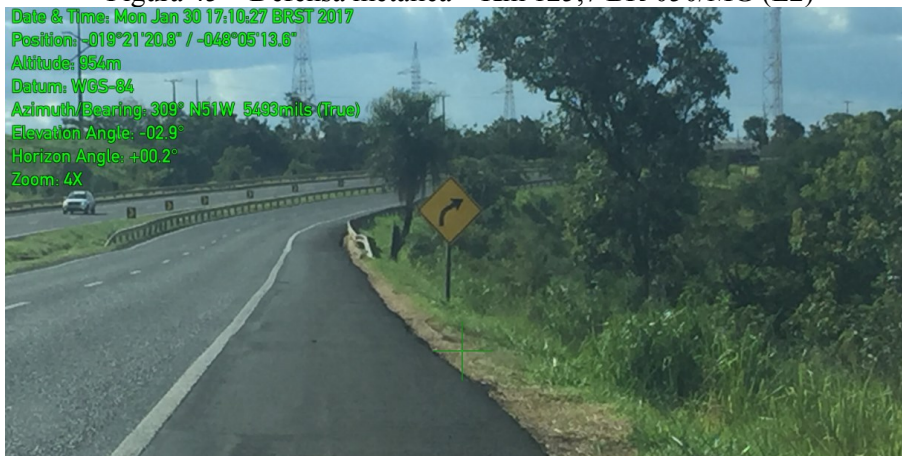
Figura 45 – Defesa metálica – Km 125,7 BR-050/MG (L2)

O Grupo L2, por sua vez, apresenta várias ocorrências, conforme será mostrado a seguir nas Figuras 45 a 52. A defesa metálica no bordo direito da pista, na Figura 45, segundo o critério de altura de talude (ABNT, 2007), tem sua implantação justificada neste local. Pelo projeto da rodovia BR-050/MG, os taludes de aterro no local considerado têm a inclinação de 1:1,5 (V:H). Como esta rodovia não sofreu obra de conformação de taludes, é possível admitir que seus taludes se apresentam conforme concebido em projeto. Desta forma, segundo NBR 15486 (ABNT:2007), para taludes de 1:1,5 (V:H) há necessidade de proteções a partir de alturas de aterro de aproximadamente 1,0 metro, o que fica evidente na situação apresentada na Figura 45. Assim pode-se verificar, também, que esse dispositivo apresenta comprimento insuficiente, deixando desprotegido o percurso anterior à defesa, o que possibilita a queda de um veículo desgovernado caso alcance este local.

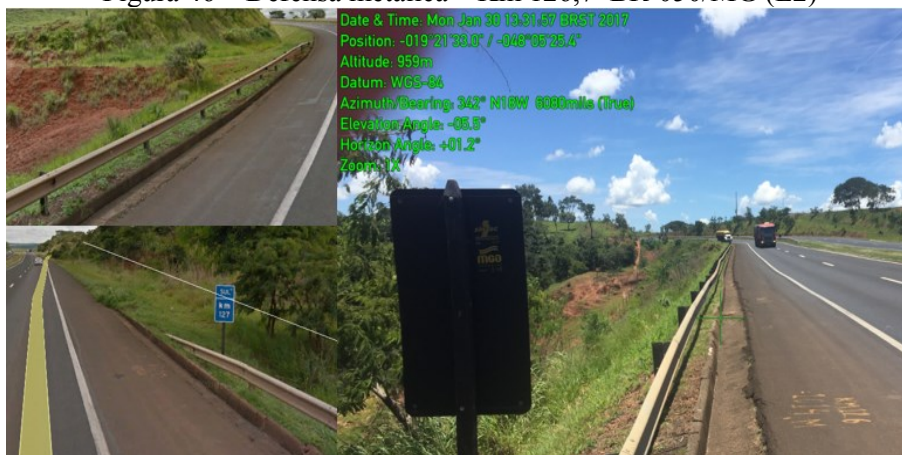
Figura 46 – Defesa metálica – Km 126,7 BR-050/MG (L2)

A Figura 46 apresenta uma implantação justificada, uma vez que o talude apresenta inclinação maior que 1:3 (V:H) e altura suficiente para a implantação de defensas metálicas. Neste local, os terminais de entrada e de saída são abatidos, e pela NBR 15486:2007 os terminais estão em desacordo com a norma. Devido às condições do local, o terminal de entrada para se apresentar de forma adequada, segundo a norma, deveria ser um terminal absorvedor de energia ou um terminal ancorado em talude de corte, já que próximo dele há um talude de corte apropriado para este tratamento.

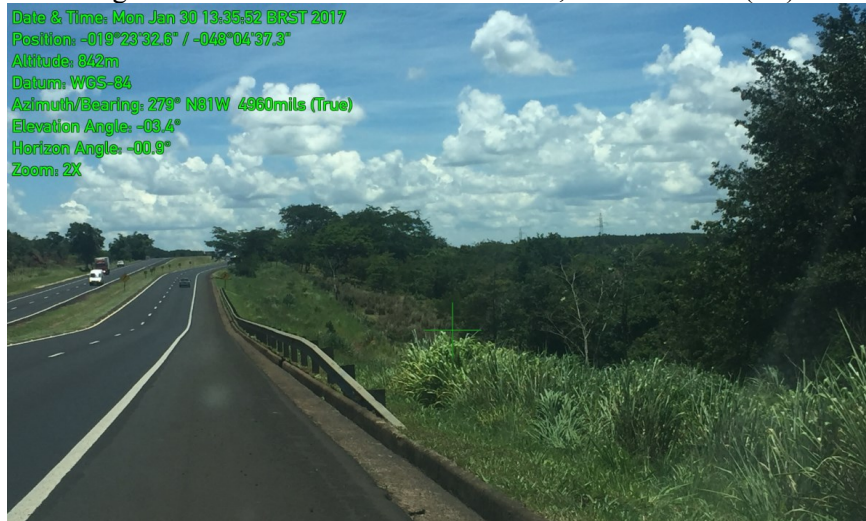
Figura 47 – Defesa metálica – Km 130,2 BR-050/MG (L2)

Na Figura 47, assim como na Figura 48, acontece o mesmo da Figura 45, onde a defesa metálica encontra-se instalada de forma justificada devido ao talude 1:1,5 (V:H) no bordo direito da rodovia, mas encontra-se com comprimento insuficiente, deixando

desprotegido o percurso anterior à defesa, o que possibilita a queda de um veículo desgovernado caso alcance este local.

Reforça-se, ainda, que nas defensas mostradas na Figura 47 e Figura 48, os terminais de entrada e de saída são abatidos, em desconformidade com a Norma NBR 15486 (ABNT:2007) devido às características da rodovia, conforme dito anteriormente.

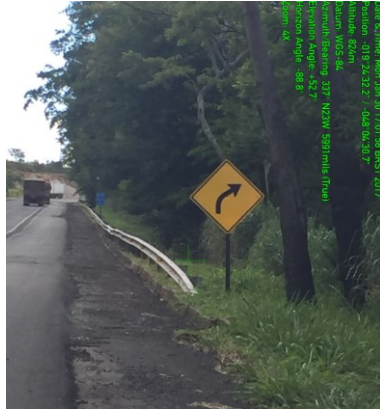
Figura 49 – Defesa metálica – Km 132,2 BR-050/MG (L2)

Para os locais das defensas metálicas instaladas nas Figuras 49, 50 e 51, os taludes e alturas de aterro apresentam características que evidenciam necessidade de implantação de defensas metálicas. Nos três locais existe o problema de comprimento insuficiente, com o agravante de que imediatamente antes do terminal há obstáculos que irão agravar a severidade de um acidente, caso ele ocorra nestes locais.

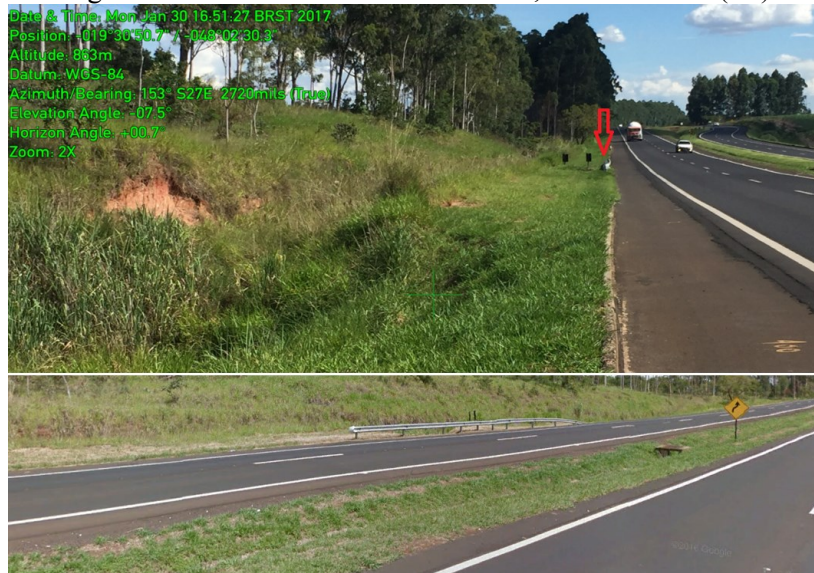
Figura 52 – Defesa metálica – Km 144,5 BR-050/MG (L2)

A Figura 52 mostra a implantação de uma defesa metálica com justificativa, que no caso se confirma pela característica do talude e altura do aterro, mas que além do comprimento insuficiente no momento da sua implantação, apresenta também um terminal de saída aéreo. Este terminal, citado pela NBR 6971 (ABNT:2012), só poderia ser utilizado caso seu terminal não pudesse ser impactado por veículo do sentido oposto. Neste caso, fica claro

que sem um dispositivo de contenção implantado no canteiro central, um veículo desgovernado pode atingir este terminal aéreo e agravar a severidade do acidente.

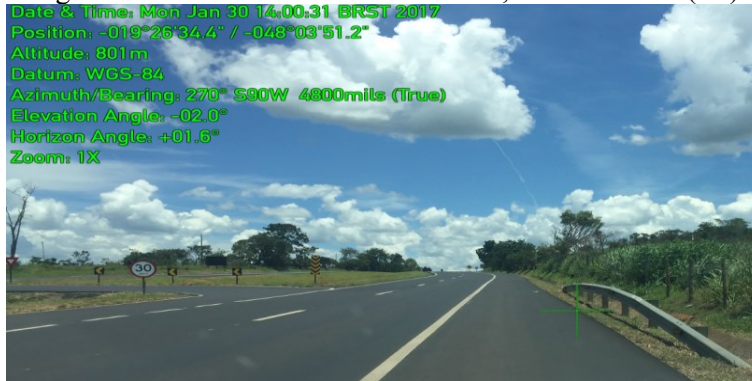
Figura 53 – Defesa metálica – Km 136,2 BR-050/MG (L4)

As Figuras 53, 54 e 55 seguem a mesma configuração das demais defensas metálicas do trecho em análise, com terminais em desconformidade com as características da rodovia BR-050/MG. As defensas da Figura 53 e Figura 54 não são justificadas, pois não há combinação de talude e altura de aterro que as justifique, não há objetos fixos na área livre ou demais dispositivos que caracterize a necessidade de sua utilização. Na defesa mostrada na Figura 55, conforme dito anteriormente, as características da rodovia não apresentam fatores que justifiquem a implantação de defensas metálicas no canteiro central, além de não haver objetos fixos no local ou demais dispositivos que justifiquem sua utilização. Estas três defensas metálicas não possuem nem o comprimento mínimo para os terminais abatidos que

devem possuir 4 módulos de defensas (cada módulo possui 4,0 metros, possuindo um comprimento total de 16,30 metros). Na Figura 55 há um agravante quanto à condição de implantação, pois esta deixa a face oposta da defesa de forma exposta para o tráfego da outra pista e, segundo NBR 6971 (ABNT:2012), os componentes das defensas metálicas não podem apresentar arestas ou cantos vivos voltados contra o fluxo de tráfego.

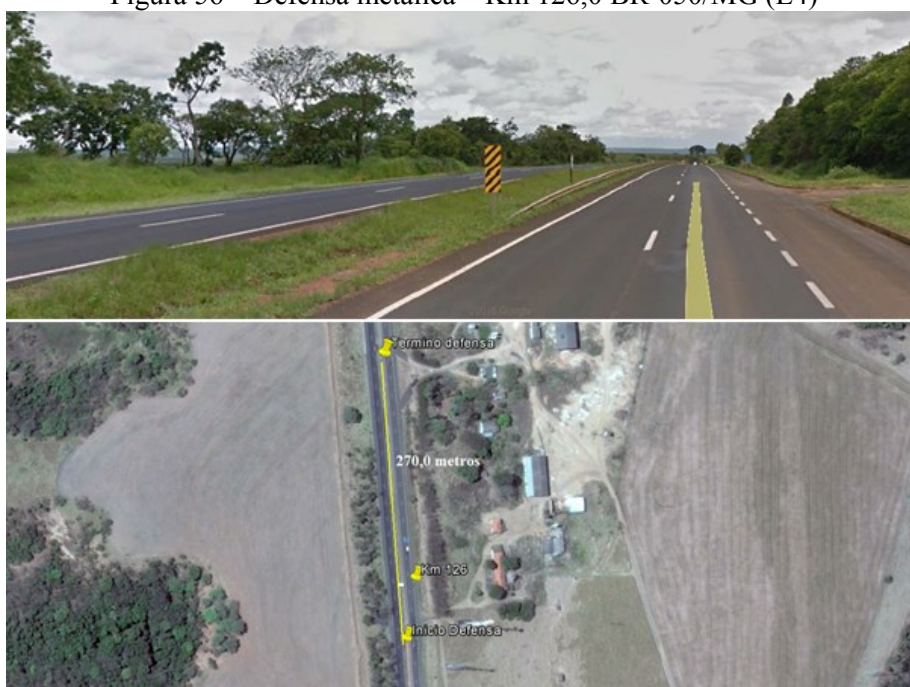
Figura 56 – Defesa metálica – Km 126,0 BR-050/MG (L4)

As Figuras 56 e 57 apresentam comprimento suficiente de terminais e apresentam um corpo mais extenso de defesa metálica, mas ambas estão implantadas no canteiro central sem justificativa para sua implantação. Estes locais apresentam um comprimento total de 330,0 metros de defensas (270,0 metros da Figura 56 e aproximadamente 60,0 metros da Figura 57) que poderiam ser utilizados em locais com potenciais altos de ocorrência de acidentes. Além do fato da implantação sem justificativa o mesmo agravante da implantação da Figura 55 acontece com os casos da Figura 56 e 57, onde a face oposta da defesa está exposta para o tráfego da outra pista.

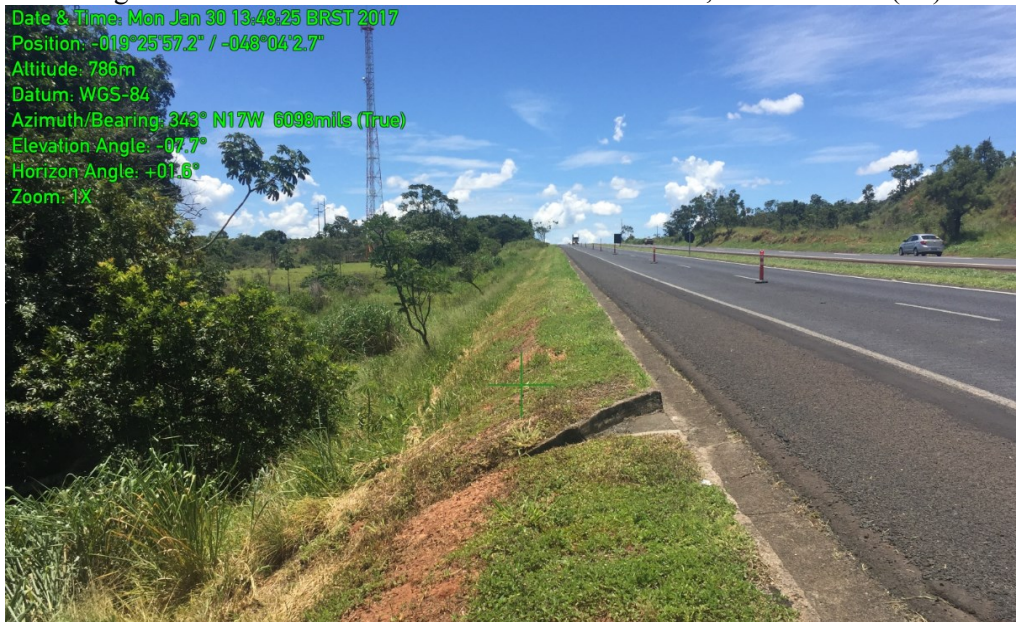
Figura 58 – Ausência de defesa metálica – Km 134,9 BR-050/MG (L5)

Nas imagens das Figuras 58, 59 e 60, pode-se notar taludes com inclinação maior que 1:3 (V:H) (aproximadamente 1:1,5 (V:H)) e altura de aproximadamente 3,0 metros. Segundo o critério de inclinação de talude e altura de aterro, a combinação destes fatores apresenta as condições para a necessidade de implantação de proteção lateral nestes locais. Na Figura 59 a condição ainda tem o agravante do segmento estar em um trecho com curva.

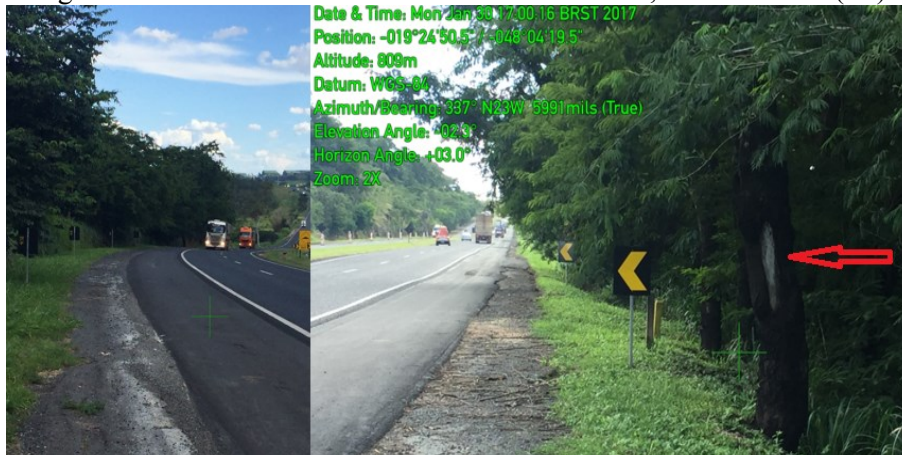
Figura 62 – Ausência de defesa metálica – Km 132,8 BR-050/MG (L5)

que já houve colisão de veículo no objeto fixo (no caso a árvore). A condição se mostra propícia ao aumento da severidade de algum eventual acidente pois o objeto fixo encontra-se em um trecho em curva, que é um local onde saídas de pista de veículos podem ser mais fáceis devido a força centrífuga.

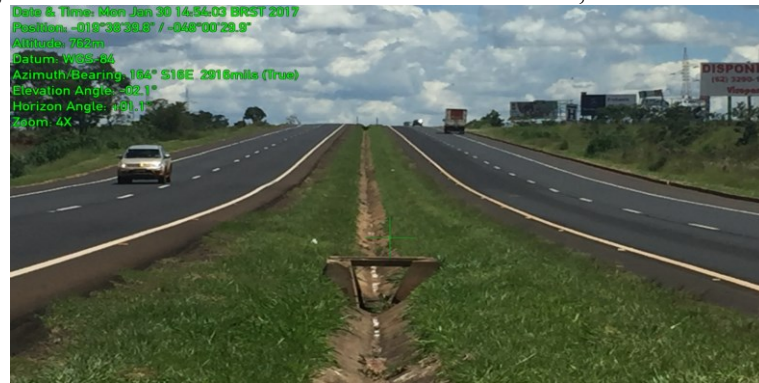
Figura 64 – Ausência de defesa metálica – Km 159,4 BR-050/MG (L5)

Nos trechos das Figuras 64 e 65 verifica-se a situação da necessidade de aplicação de defesa metálica em função de um dispositivo de drenagem (no caso uma caixa de coleta de água pluvial). Quando realizada a aplicação dos critérios apresentados na NBR 15486 (ABNT, 2007) à situação mostrada na Figura 65, a defesa metálica deveria apresentar um comprimento de 35,0 metros, além dos comprimentos dos terminais de entrada e saída que, para o trecho em questão, deverão ser terminais absorvedores de energia.

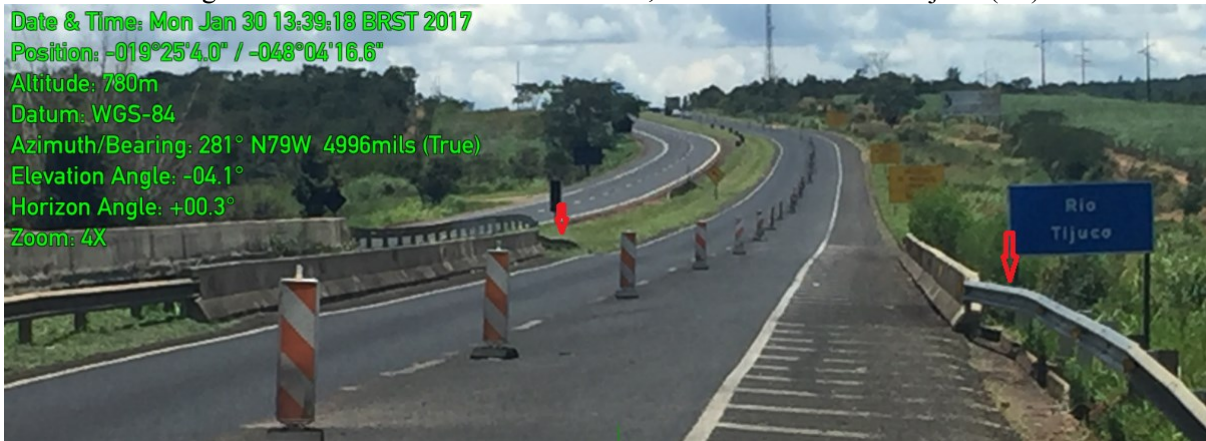
Figura 66 – Defesa metálica – Km 133,3 BR-050/MG – Rio Tijuco (L2)

Nas defensas instaladas na OAE do Rio Tijuco (Figura 66 e 67), fica evidente a desconformidade de altura e a deflexão lateral do dispositivo, destacados pela seta em vermelho. A deflexão lateral para rodovias de velocidade de projeto de 100 km/h deve ser de

26:1, ou seja, a cada 26,0 metros de comprimento há um afastamento de 1,0 metro do dispositivo da lateral da rodovia.

O caso mostrado na Figura 66, por meio da seta em vermelho do lado direito, se repete na Figura 68, onde a lâmina no encontro com a barreira de concreto (com 4,0 metros de comprimento) passa para atrás do dispositivo de drenagem (meio fio com sarjeta) que apresenta 65,0 centímetros de largura, o que resulta em uma deflexão lateral de aproximadamente 6:1, se mostrando em desconformidade com a NBR 15486 (ABNT 2007).

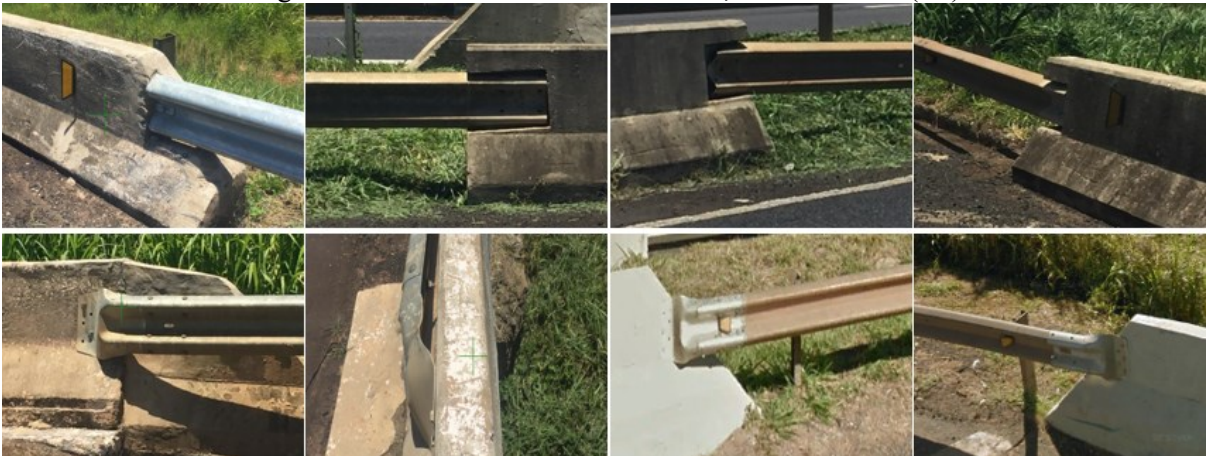
Figura 67 – Defesa metálica – Km 133,3 BR-050/MG (L2)

Em todas as 5 (cinco) OAE's, a fixação das defensas metálicas nas barreiras de concreto das pontes encontra-se também em desconformidade com a NBR 15486 (ABNT:2007), e até mesmo com a Norma DNER-ES 144/85. Isso porque os parafusos que são responsáveis por esta fixação deveriam ser transpassados e, quando existem, eles estão implantados em quantidade inferior à necessária. Em alguns destes casos nem parafusos são utilizados, como mostrado na Figura 67.

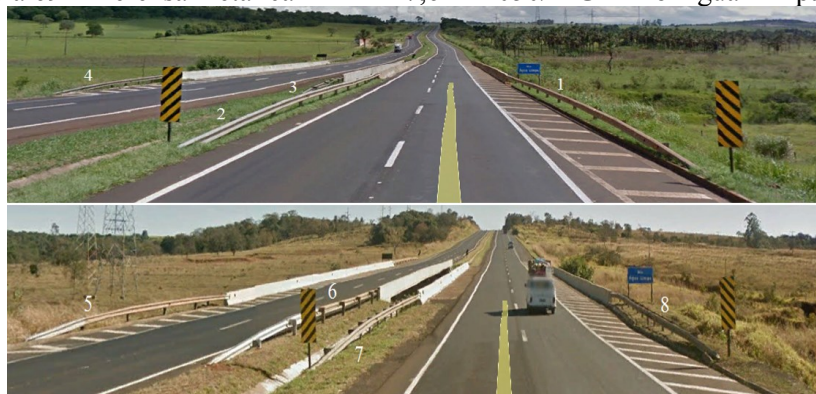
Figura 69 – Defesa metálica – Km 147,6 BR-050/MG – Rio Água Limpa (L2)

Assim como mostrado na Figura 69, situação que se repete nas demais OAE's, não há transição da rigidez entre as barreiras de concreto das pontes e as defensas metálicas utilizadas para proteção das entradas e saídas das OAE's, ou seja, a implantação está em desconformidade com a NBR 15486 (ABNT:2007).

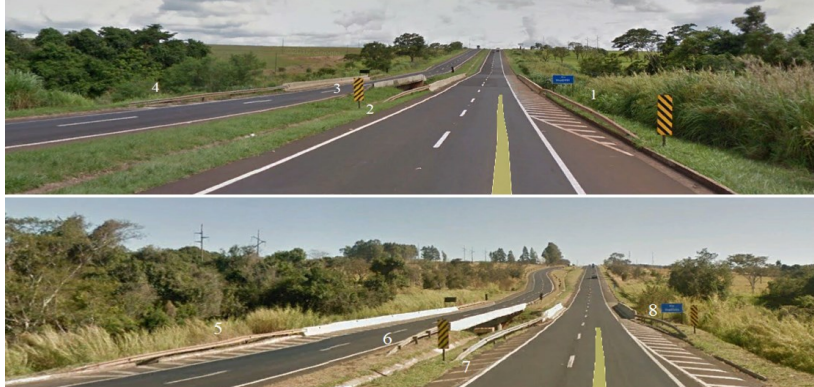
Figura 70 – Defesa metálica – Km 155,1 BR-050/MG – Rio Veadinho (L2)

Nas Figuras 70 e 71, especificamente entre os tramos 6 e 7, a instalação possibilita que um veículo desgovernado adentre no espaço existente entre estes tramos de defensas metálicas, sendo possível assim a queda deste veículo no espaço entre as OAE's. Se as

defensas tiverem um comprimento maior, elas podem evitar que isso ocorra, diminuindo a severidade de um acidente que venha a ocorrer no local.

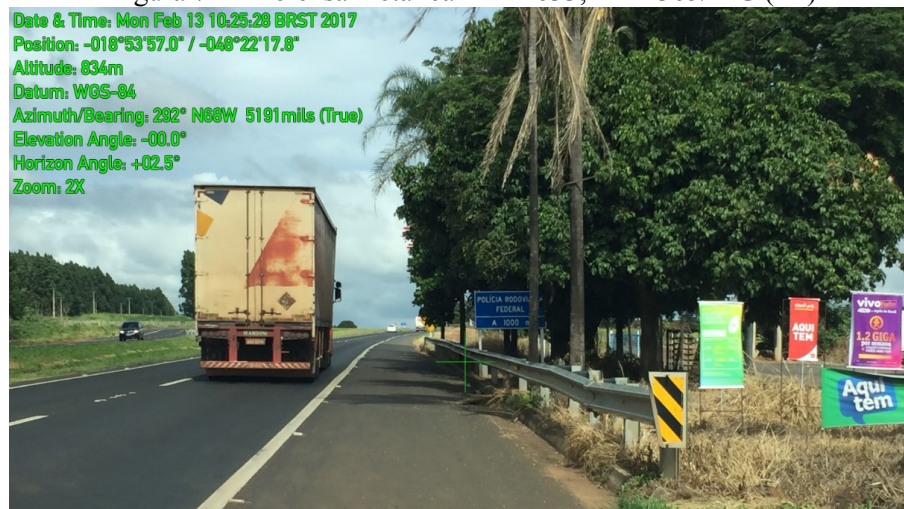
Figura 72 – Defesa metálica – Km 633,1 BR-365/MG (L1)

A Figura 72 mostra a utilização de defesa metálica devido a obstáculos fixos na área livre da rodovia, ancorada devidamente com um terminal absorvedor de energia.

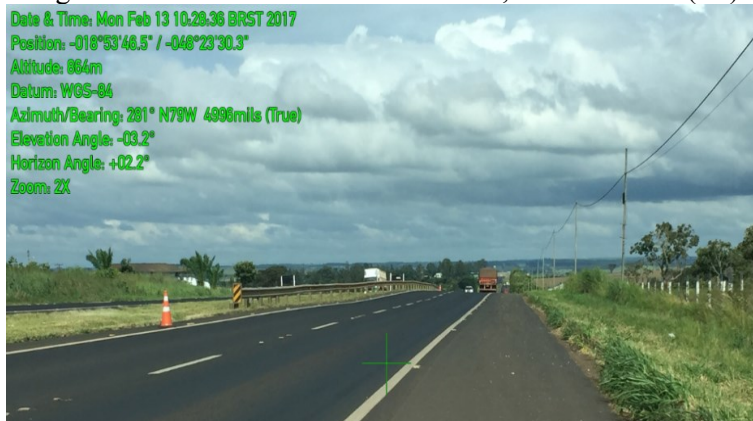
Figura 73 – Defesa metálica – Km 635,3 BR-365/MG (L1)

Para o trecho da rodovia da BR-365/MG em análise, com VDM de 10.643, e canteiro central com largura de 6,0 metros, segundo o critério da NBR 15486 (ABNT, 2007) mostrado na Figura 34 (item 2.3.3), a condição para implantação de defensas metálicas se localiza na região do gráfico que caracteriza como opcional sua utilização, recomendada apenas se houver um histórico de acidentes no local. Mas em casos de diferença de nível entre as pistas, o critério de zona livre deve ser aplicado, e no local mostrado na Figura 73 há uma diferença de nível entre as pistas, com talude entre as pistas da ordem de 1:1,5 ($V:H \rightarrow V/H = 0,67$). Por apresentar uma altura da ordem de 2,0 metros em 3,0 metros de largura do canteiro central, caracteriza um talude entre as pistas que justifica a utilização de defesa metálica, conforme mostrado na Figura 74. Esta defesa, que se estende por 2,3 km, tem a aplicação correta de terminal absorvedor de energia.

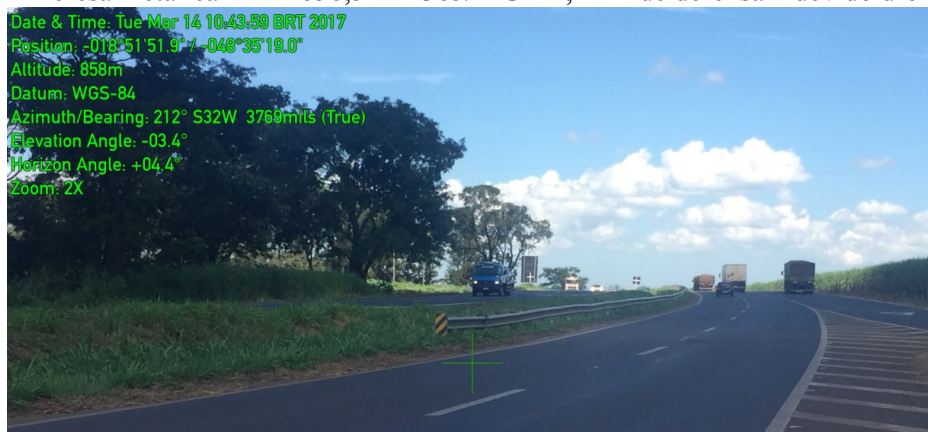
Figura 76 – Defesa metálica – Km 656,5 BR-365/MG – 1,2 km de defesa – devido drenagem (L1)

No segmento mostrado na Figura 76 observa-se a utilização de defesa metálica no canteiro central, que neste caso se faz necessária devido à drenagem superficial que apresenta seção tida como não preferencial, sendo necessário a utilização de defensas. A seção do dispositivo de drenagem encontrado apresenta largura de 1,0 metro e profundidade de 0,3 metros, com talude frontal e talude posterior semelhantes ($V1:H1=V2:H2=0,5/0,3=0,6$). A necessidade da utilização de defensas metálicas em função de drenagem lateral foi apresentada no item 2.3.6 deste trabalho e, segundo a NBR 15486 (ABNT:2007), as drenagens superficiais devem apresentar taludes considerados transpassáveis, como mostrado na Figura 75.

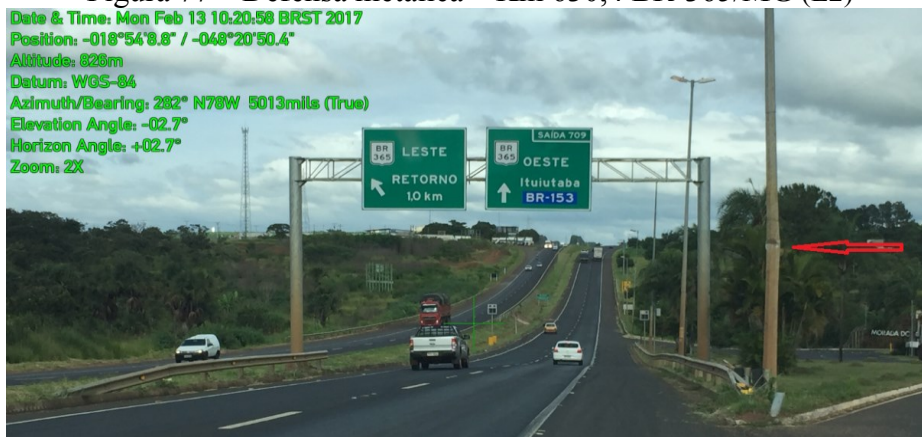
Figura 77 – Defesa metálica – Km 630,4 BR-365/MG (L2)

A imagem da Figura 77, mostra um local onde existe a necessidade de proteção lateral devido aos objetos fixos na lateral da rodovia, caracterizada pelos suportes do pórtico e da iluminação pública. Entretanto as defensas não estão corretamente instaladas, pois primeiramente a defesa vista ao lado esquerdo da figura possui um terminal abatido, em desacordo com a NBR 15486 (ABNT, 2007), conforme discutido anteriormente. Em segundo lugar, a defesa no lado direito da figura, apesar de possuir um terminal absorvedor de energia, o mesmo foi implantado muito próximo do suporte da iluminação pública, não

respeitando o espaço de trabalho do dispositivo implantado. Isso possibilitou que o suporte fosse atingido e danificado, conforme apontado pela seta vermelha na Figura 77. Fatos como esse podem agravar a severidade de acidentes e fazer com que a defesa metálica não cumpra seu papel de proteger os motoristas de obstáculos fixos laterais à via.

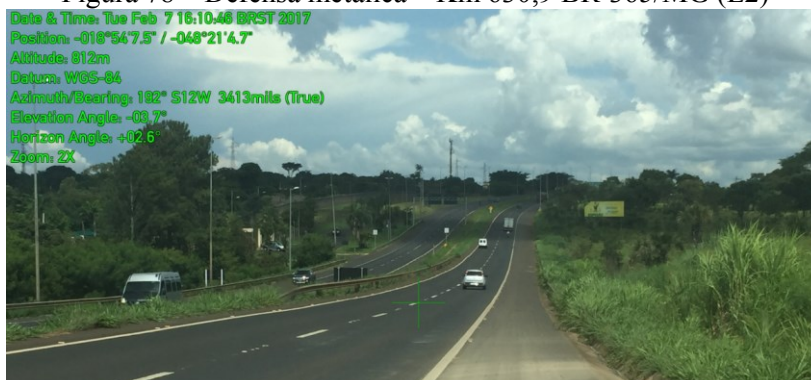
Figura 78 – Defesa metálica – Km 630,9 BR-365/MG (L2)

Nas Figuras 78 a 82, as defensas metálicas são justificadas devido a diferença de nível entre as pistas e porque estes locais apresentam as características de talude e altura de aterro que caracterizam a necessidade de defensas metálicas. Entretanto, é visível nesses locais uma característica que torna suas instalações incorretas: as defensas metálicas foram implantadas com terminais abatidos, ou seja, em desacordo com a NBR 15486 (ABNT:2007) devido à velocidade da via.

Ressalta-se ainda que, nos casos das Figuras 78 a 82, as instalações de defensas metálicas simples nos canteiros centrais acarretam a possibilidade das defensas serem

impactadas em ambos os lados. Nestes casos, onde não for possível a instalação de defensas metálicas duplas, a defesa metálica deve ser desdobrada em dois segmentos de defensas simples, um em cada bordo do canteiro central. A Figura 81 apresenta um caso onde um veículo desgovernado impactou na parte de trás da defesa metálica, o que comprova a necessidade de defensas metálicas em ambos os lados dos canteiros centrais para proteger os veículos das arestas e cantos vivos que compõem a parte de trás das defensas metálicas.

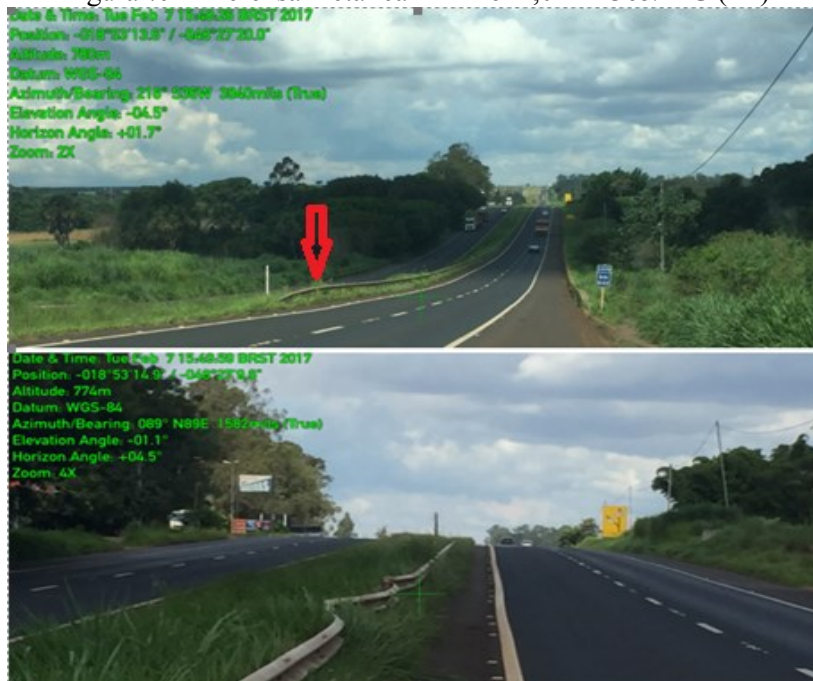
Figura 79 – Defesa metálica – Km 642,0 BR-365/MG (L2)

É notória a importância da instalação das defensas metálicas conforme as necessidades apresentadas na NBR 15486 (ABNT:2007). Esta importância é mostrada nas

Figuras 79 a 81, onde podem ser vistas lâminas abalroadas por veículos que perderam o controle nestes locais.

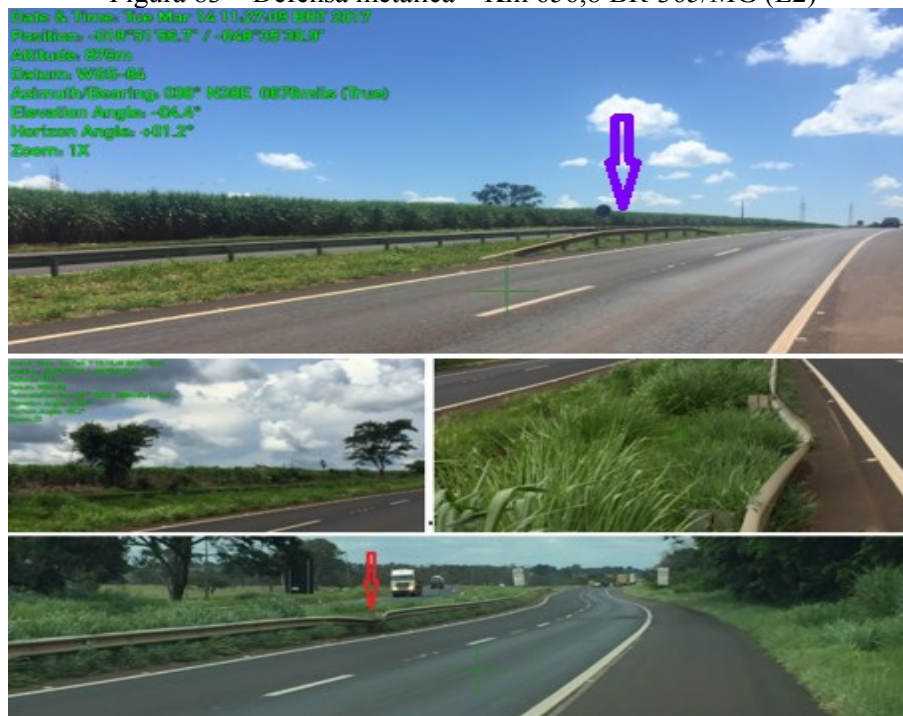
Figura 83 – Defesa metálica – Km 656,8 BR-365/MG (L2)

A Figura 83 mostra um local onde foi implantada uma defesa metálica pela existência de dispositivo de drenagem com características que demandam proteção lateral.

Porém há a necessidade de implantação de defesa metálica do outro lado do canteiro central (destacada pela seta roxa), não só pela existência do mesmo dispositivo de drenagem, que pode causar agravamento na severidade de um possível acidente no local, como também pela exposição das arestas e cantos que compõem a parte de trás da defesa metálica, conforme mostrado da Figura 83 (seta vermelha).

Assim, mesmo comprovada a necessidade da defesa metálica, a mesma foi implantada com comprimento insuficiente, uma vez que o local com a necessidade de proteção lateral se estende por 1,2 quilômetros. Além do comprimento insuficiente, o dispositivo foi instalado com terminais abatidos, já ditos incompatíveis com a determinação da NBR 15486 (ABNT, 2007) devido à velocidade da via.

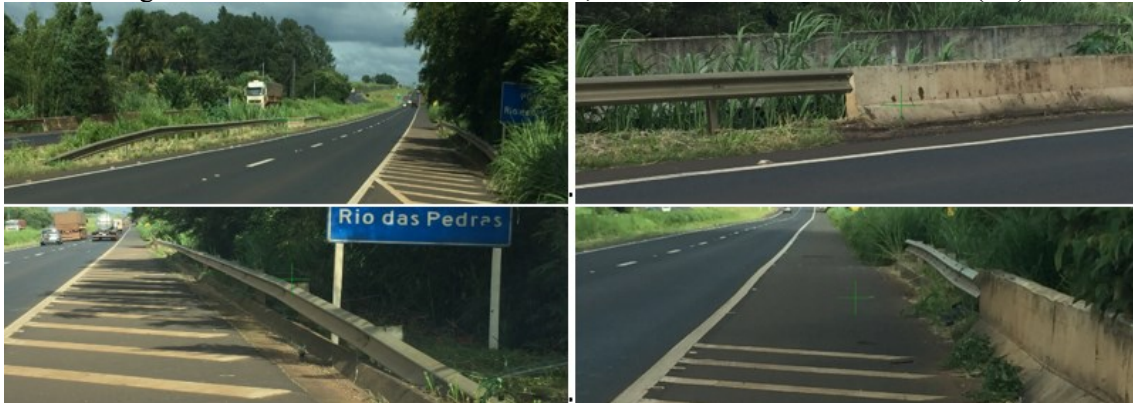
Figura 84 – Defesa metálica – Km 640,1 BR-365/MG – Rio das Pedras (L2)

No trecho em análise da rodovia BR-365/MG, existe apenas uma OAE, onde há necessidade de implantação de defensas metálicas nos acessos à estrutura. Neste caso a implantação se mostra incorreta devido ao tipo de terminal utilizado (Figuras 84 e 86), à inexistência na transição de rigidez entre dos dispositivos de contenção (barreira de concreto e defesa metálica), à ausência de conexão entre a barreira de concreto e a defesa metálica (Figuras 85 e 86), além de existir arestas e cantos vivos voltados contra o fluxo de veículos (Figuras 84 e 85).

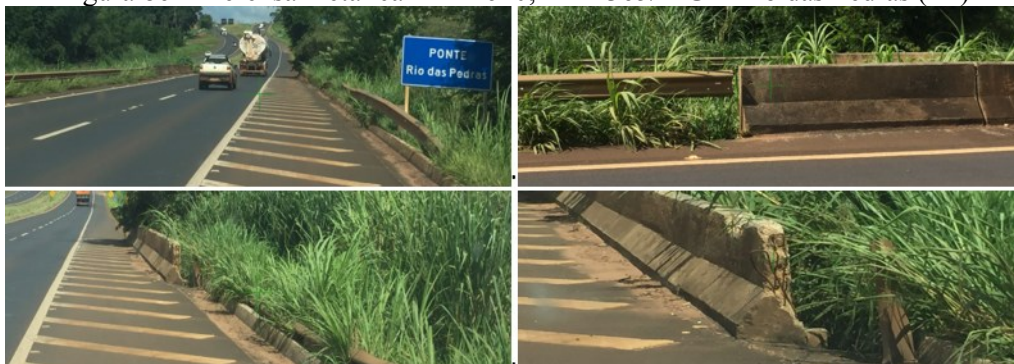
Figura 86 – Defesa metálica – Km 640,1 BR-365/MG – Rio das Pedras (L2)

A importância de uma conexão entre dispositivos de contenção com diferentes níveis de rigidez, é vista na Figura 86, que mostra o resultado da colisão de um veículo desgovernado na barreira de concreto da OAE devido à falta de conexão entre os dispositivos de contenção.

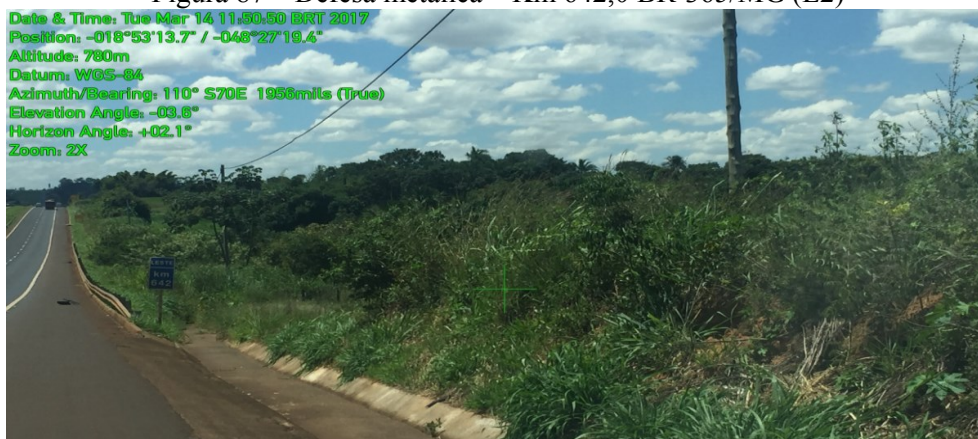
Figura 87 – Defesa metálica – Km 642,0 BR-365/MG (L2)

As Figuras 87 a 91 apresentam locais com necessidade de implantação de defensas metálicas em função da inclinação de taludes e alturas de aterro. Entretanto, nestes locais, foram instalados terminais abatidos quando deveriam ter sido instalados terminais absorvedores de energia ou terminais ancorados em taludes de corte.

As defensas metálicas mostradas nestes locais possuem também comprimento insuficiente, pois existem extensões imediatamente antes do início destes dispositivos em que veículos desgovernados têm a possibilidade de atingir as áreas com características que não permitem o controle do veículo.

Na Figura 87 há um talude de corte onde seria uma forma ideal de ancoragem da defesa metálica implantada neste local, utilizando um terminal ancorado em talude de corte.

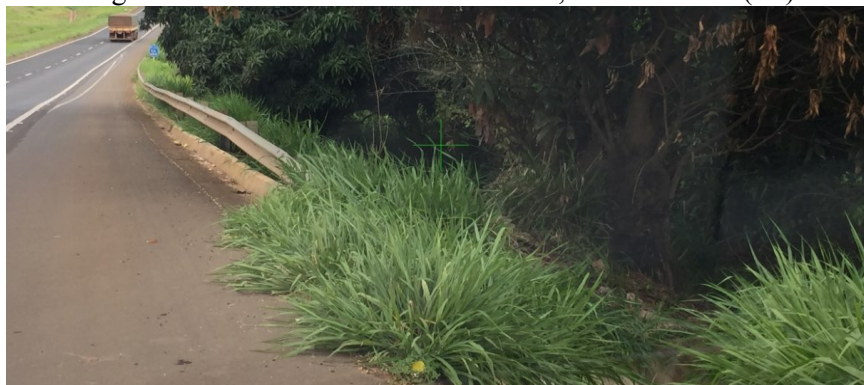
Figura 91 – Defesa metálica – Km 652,8 BR-365/MG (L2)

Na Figura 91 há também obstáculos fixos na zona de área livre (por se tratar de uma reserva de preservação permanente). Neste caso específico, devido ao comprimento insuficiente da defesa, caso o veículo tenha uma saída de pista antes do terminal desta defesa, há uma grande probabilidade de que atinja as árvores, conforme mostrado na figura, o que causaria um agravamento na severidade do acidente.

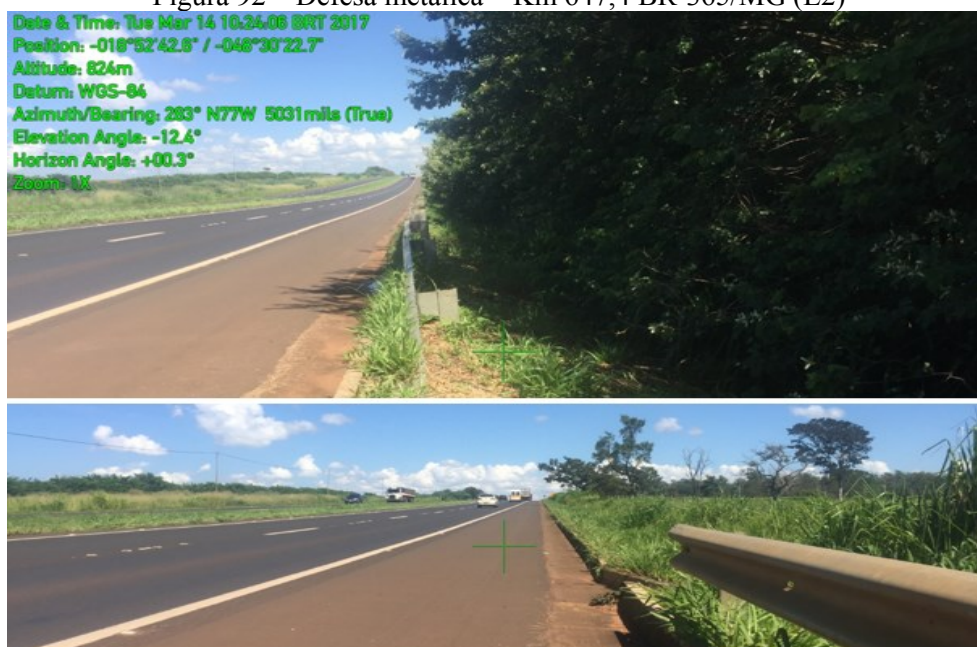
Figura 92 – Defesa metálica – Km 647,4 BR-365/MG (L2)

A Figura 92 apresenta um local com necessidade de implantação de defensas metálicas devido à inclinação do talude e altura do aterro e à existência de obstáculos fixos na zona de área livre (árvores). A implantação se mostra incorreta devido à utilização de terminal abatido como terminal de entrada e de terminal aéreo como terminal de saída. Na parte inferior da Figura 92 pode-se notar que não há nenhum dispositivo no canteiro central que possa impedir a colisão de um veículo desgovernado da pista com sentido oposto, que venha em direção do terminal de saída aéreo. Este caso ilustra com bastante clareza o risco deste tipo de terminal, onde existe a possibilidade de colisão de veículos no sentido oposto do terminal aéreo, sendo necessário a substituição deste terminal aéreo.

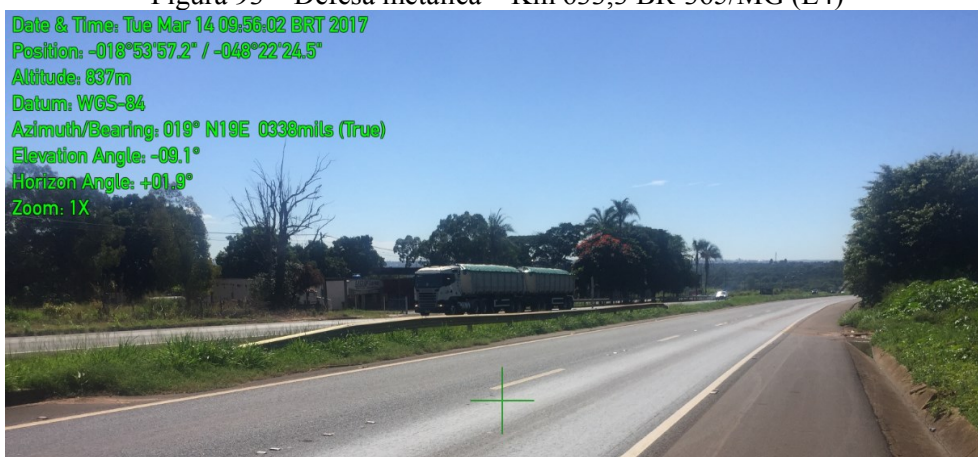
Figura 93 – Defesa metálica – Km 633,3 BR-365/MG (L4)

A rodovia BR-365/MG apresenta um VDM de 10.463 veículos e largura de canteiros de 6,0 metros, o que não caracteriza a necessidade de defensas metálicas em canteiros centrais transpassáveis. A Figura 93 apresenta a instalação de defesa metálica no canteiro central, local sem fatores que demonstrem necessidade de sua implantação. E, neste caso, ainda há utilização de terminal abatido, estando em desacordo com a NBR 15486 (ABNT:2007).

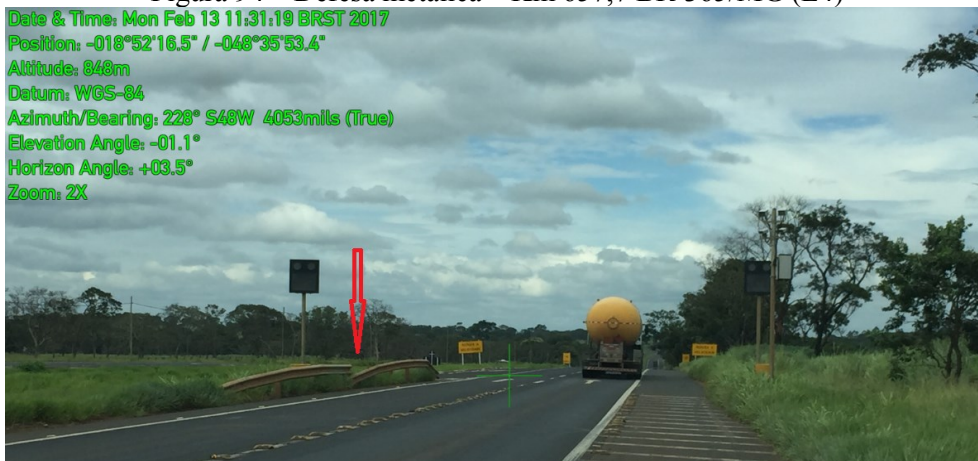
Figura 94 – Defesa metálica – Km 657,7 BR-365/MG (L4)

A Figura 94 mostra a instalação de defesa metálica imediatamente após o término de uma anterior, configurando o encontro de um terminal aéreo com um terminal abatido. Para situações como esta, as estruturas devem ser ligadas para que se forme apenas um dispositivo de contenção e seja garantido um desempenho pleno da defesa metálica.

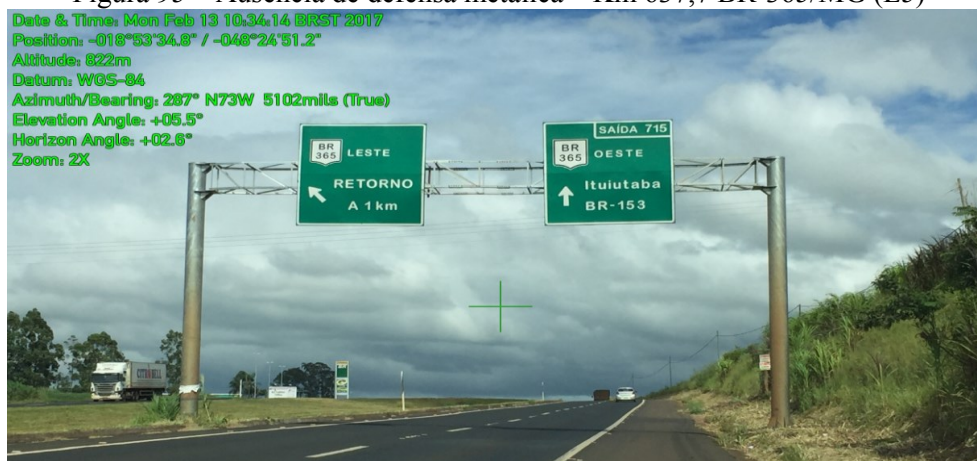
Figura 95 – Ausência de defesa metálica – Km 637,7 BR-365/MG (L5)

No trecho em análise da rodovia BR-365/MG foram encontrados 13 pórticos, dos quais apenas o pórtico apresentado na Figura 77 apresenta proteção com a utilização de defensas metálicas. Os demais pórticos não possuem nenhum tipo de proteção lateral, o que

os tornam vulneráveis a impactos frontais por veículos desgovernados. A Figura 95 mostra uma situação recorrente para os demais pórticos deste trecho.

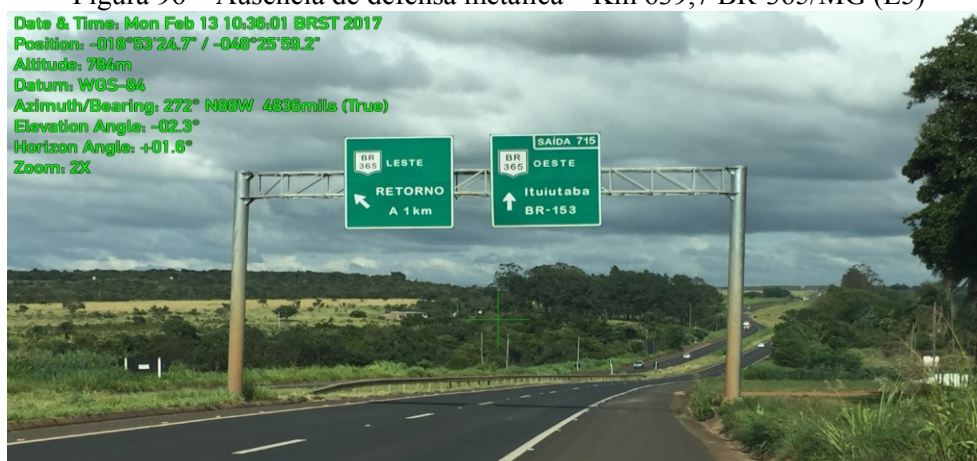
Figura 96 – Ausência de defesa metálica – Km 639,7 BR-365/MG (L5)

A Figura 96 mostra um local onde foi utilizada a defesa metálica no canteiro central devido aos fatores de inclinação de talude e altura de aterro. Neste local o corpo da defesa metálica deveria ser estendido para que se protegesse o suporte do pórtico, mas, ao contrário disso, ambos os suportes ficaram sem proteção lateral.

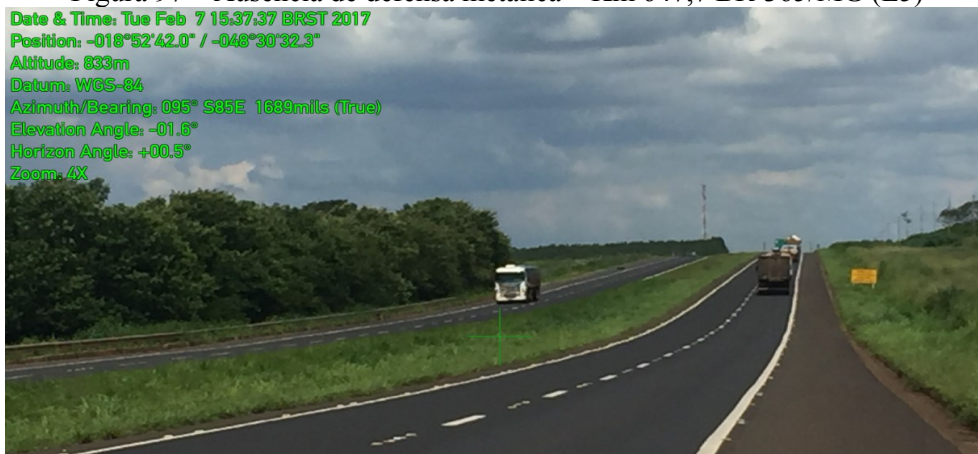
Figura 97 – Ausência de defesa metálica – Km 647,7 BR-365/MG (L5)

As Figuras 97 e 98 mostram locais em que as pistas se encontram em níveis diferentes e o canteiro central possui características de inclinação de talude e altura de aterro que justificam a utilização de defensas metálicas.

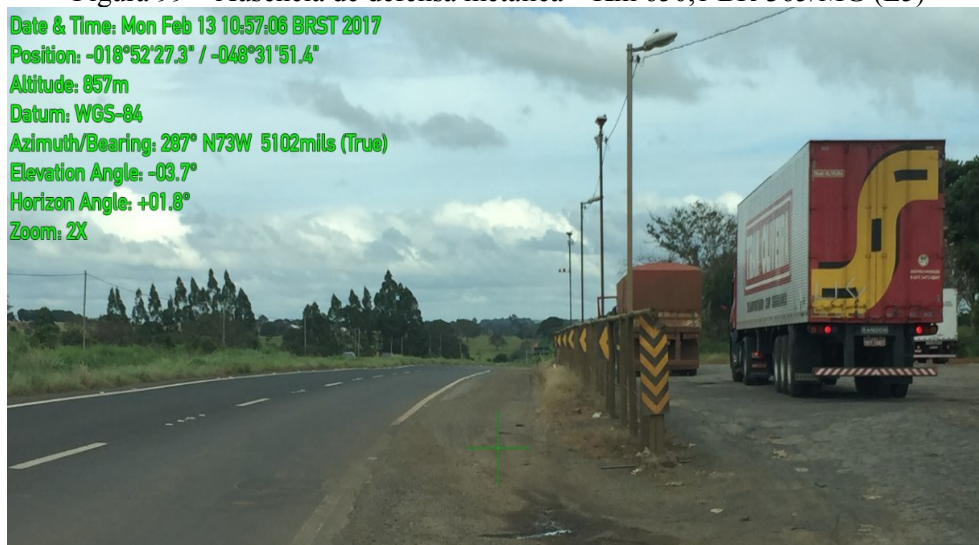
Figura 99 – Ausência de defesa metálica – Km 650,1 BR-365/MG (L5)

A duplicação da rodovia BR-365/MG criou uma situação atípica (Figura 99), onde um posto de combustível que possuía um acesso regular, teve uma aproximação bastante grande de seu acesso com a margem da rodovia. Neste local, por iniciativa do proprietário do posto de combustível, foi implantado uma cerca com postes de eucaliptos, para separar e orientar os caminhoneiros que fazem uso das áreas do posto. Além deste obstáculo fixo às margens da rodovia ainda há suportes de iluminação ao lado da cerca, o que caracteriza uma situação bastante perigosa para os usuários da rodovia. Neste local há a necessidade de remoção da cerca e implantação de defensas metálicas com terminal absorvedor de energia para remover a situação perigosa que representa o atual local.

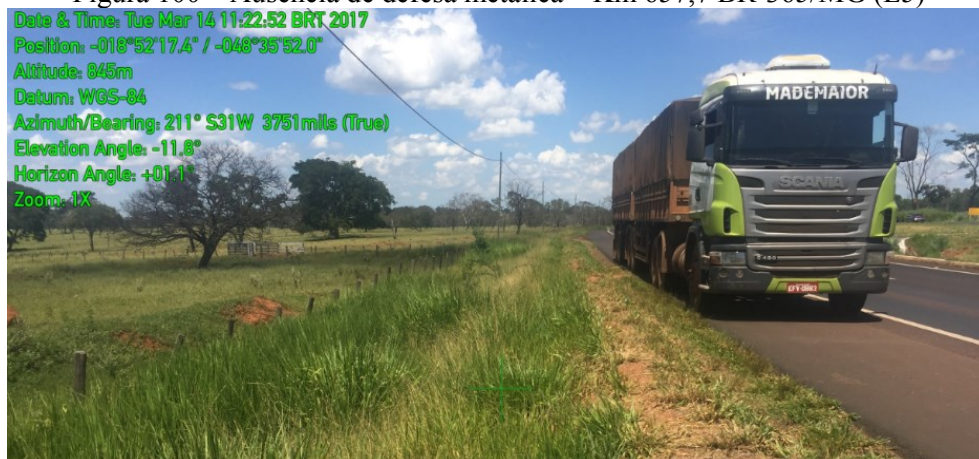
Figura 100 – Ausência de defesa metálica – Km 657,7 BR-365/MG (L5)

Nos locais mostrados nas Figuras 100 e 101, há a necessidade de implantação de defensas metálicas devido às características de inclinação de talude e altura de aterro. Ambos os locais são regiões de retorno e os taludes de aterro localizam-se no lado externo da curva nestes locais.
