**ANÁLISE DA EVOLUÇÃO DE DEFEITOS NO PAVIMENTO  
ASFÁLTICO EM QUATRO TRECHOS DE RODOVIAS  
FEDERAIS NO ESTADO DE MS: ESTUDO DE CASO**

Monografia submetida ao Programa de Pós-Graduação *latu sensu* da  
Universidade Federal de Santa Catarina para a obtenção do Título de  
Especialista em Operações Rodoviárias.  
Orientador: Prof. Dr. Antônio Fortunato Marcon.

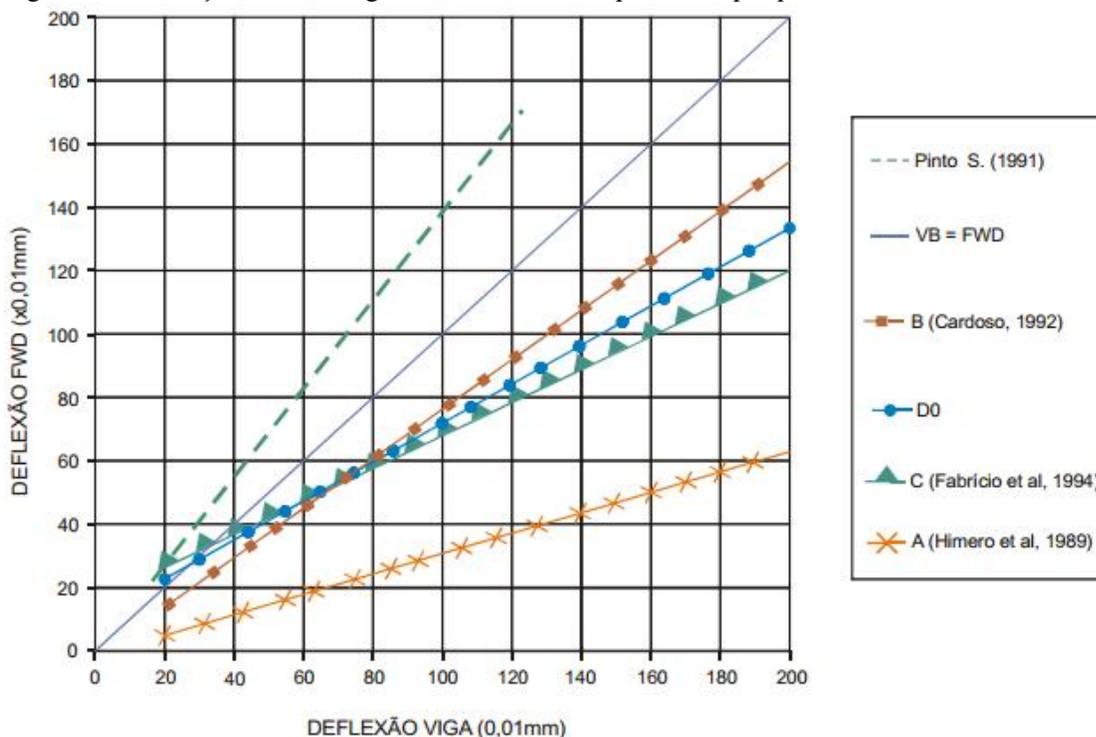
Figura 1 - Correlações FWD e viga Benkelman obtidas por vários pesquisadores

As correlações entre deflexões características obtidas por viga Benkelman e o equipamento FWD são dependentes de diversos fatores e, principalmente, da resposta elástica da estrutura de pavimento que está sendo avaliada (GOMES, 2012). De acordo com Pinto e Preussler (2001), não existem equações de correlação de forma generalizada, porém, constata-se que as deflexões obtidas com a viga Benkelman são da ordem de 20 a 30% superiores as obtidas com a utilização do equipamento FWD.

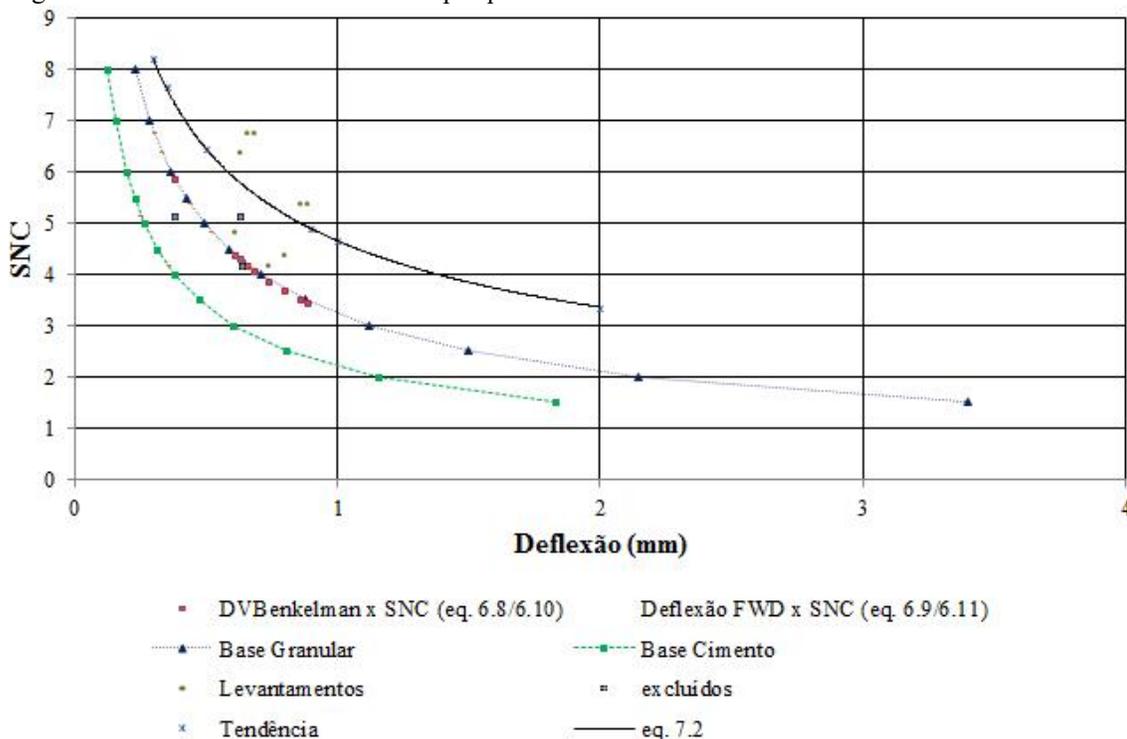
Figura 2 - Deflexão x SNC dos trechos pesquisados

Os valores assinalados em asterisco foram excluídos, por apresentarem valores fora da tendência observada para os demais.

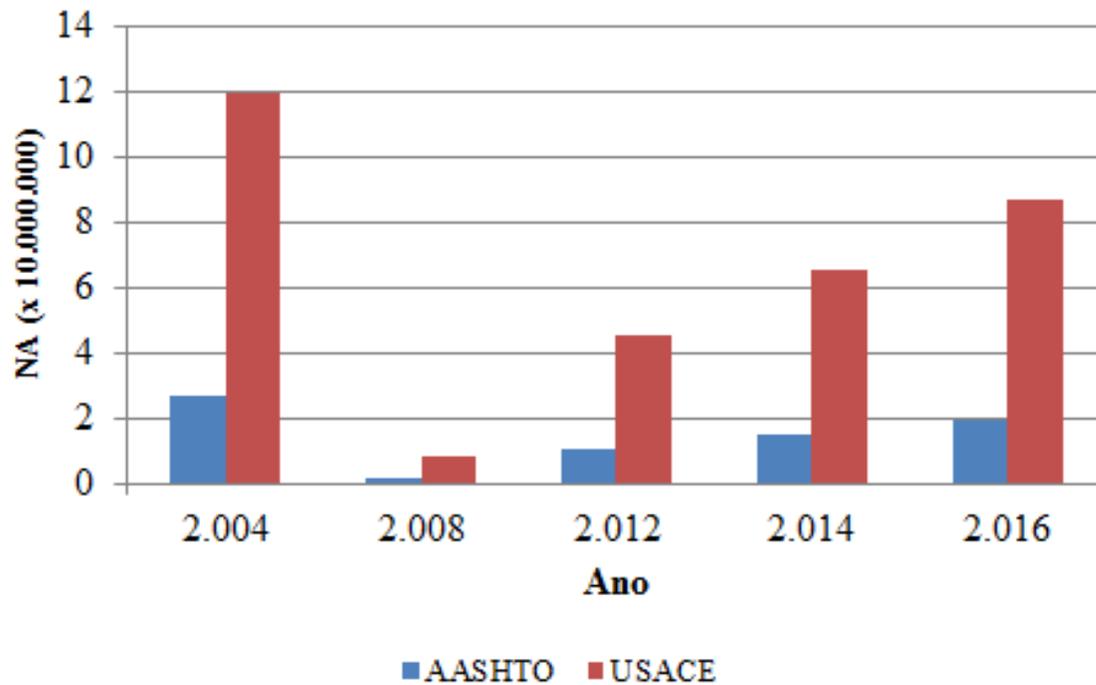
Figura 3 - Tráfego suportado pela rodovia BR-163/MS, trecho: km 344 - 359

A restauração na BR-163/MS, no trecho km 344 ao km 359, foi concluída em agosto de 2008, o que explica o tráfego acumulado atuante na mesma no ano de 2008. No ano de 2013 a rodovia sofreu uma intervenção no pavimento com obras de conservação preventiva com a aplicação de uma camada de micro revestimento.

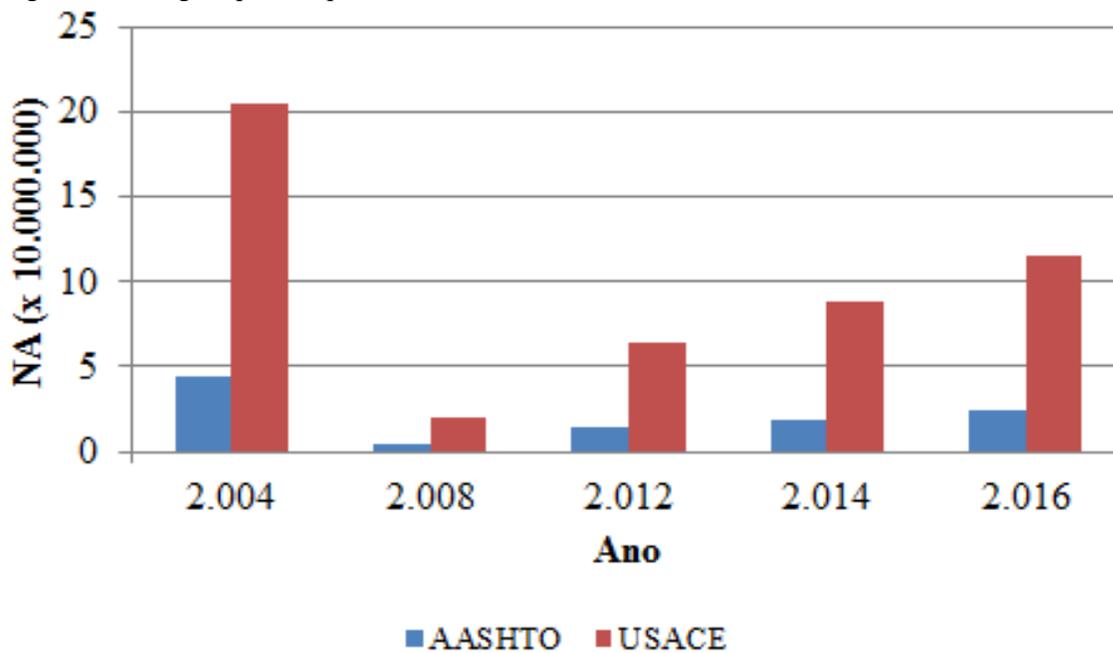
Figura 4 - Tráfego suportado pela rodovia BR-163/MS, trecho: km 388 - 403

A BR-163/MS, no trecho do km 388 ao km 403, teve concluída a restauração no mês de agosto de 2007, o que explica o tráfego acumulado atuante na mesma no ano de 2008. Nos anos de 2009 e 2013 a rodovia sofreu intervenções no pavimento com obras de conservação preventiva com a aplicação de camadas de micro revestimento asfáltico.

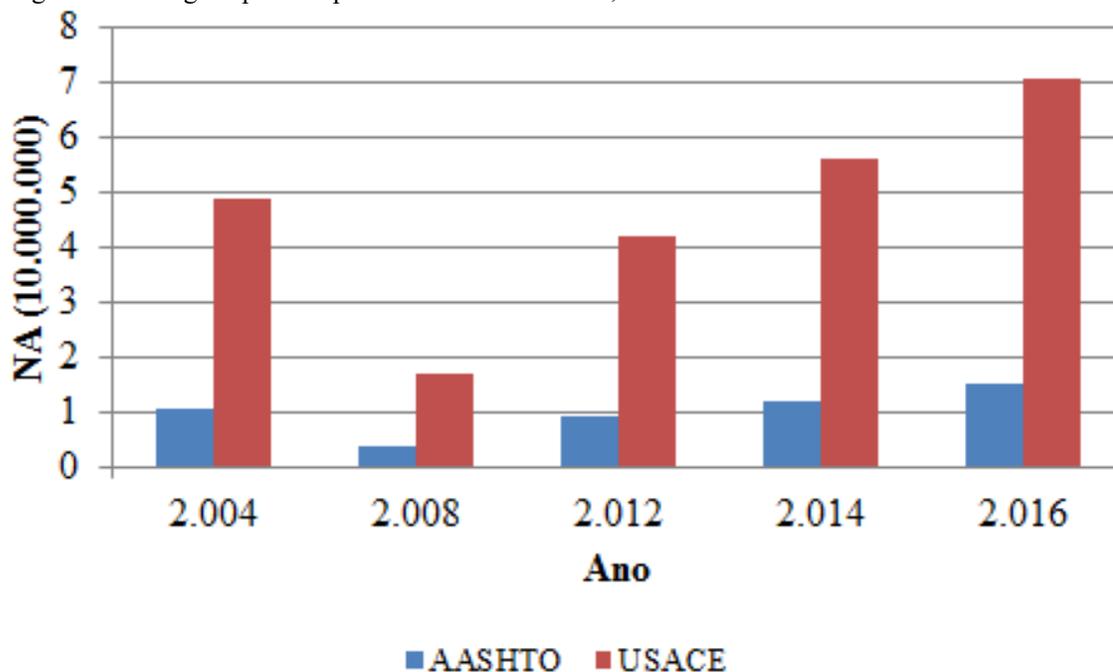
Figura 5 - Tráfego suportado pela rodovia BR-262/MS, trecho: km 239 - 254

A restauração na BR-262/MS foi concluída no mês de outubro de 2006, no trecho do km 239 ao km 254. Nos anos de 2009 e 2013 a rodovia foi objeto de obras de conservação preventiva, com aplicações de camadas de micro revestimento asfáltico.

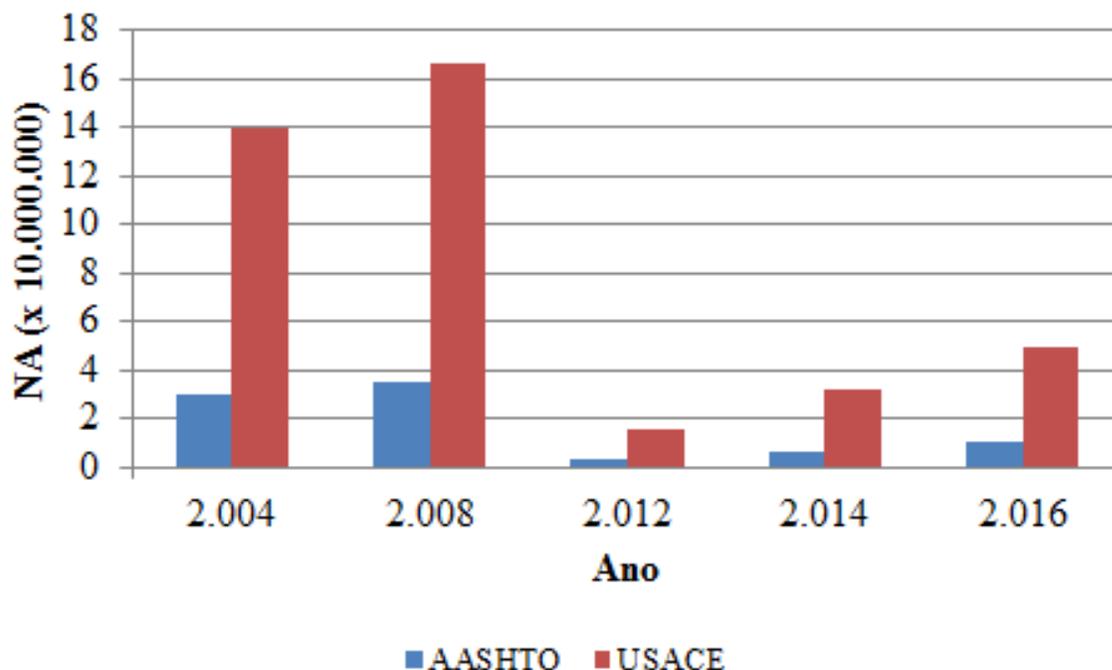
Figura 6 - Tráfego suportado pela rodovia BR-267/MS, trecho: km 40 - 55

A restauração na rodovia BR-267/MS foi concluída no mês de julho de 2011, no trecho do km 40 ao km 55. No ano de 2013 a rodovia foi objeto de obras de conservação preventiva com aplicação de camada de micro revestimento asfáltico.

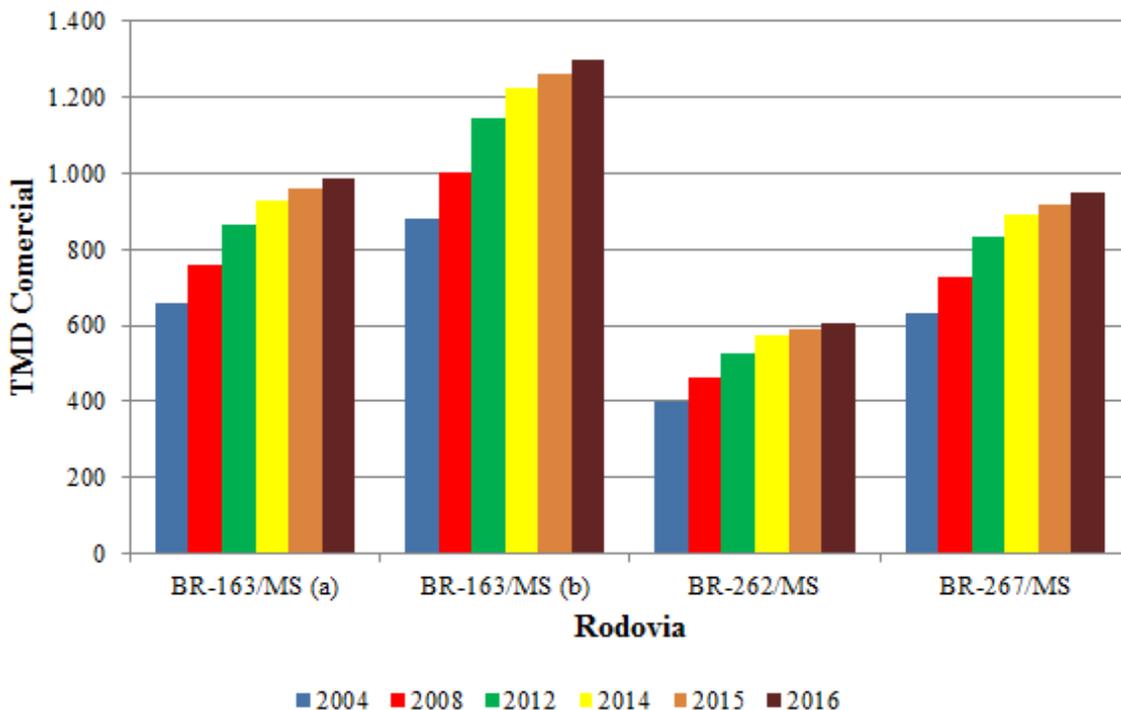
A Figura 7 mostra a evolução do tráfego médio diário comercial observado em cada um dos trechos pesquisados. Foi utilizado o fator de crescimento de tráfego indicado na Tabela 10, para o cálculo do TMDC para cada um dos anos indicados, a partir dos dados de 2015 do PNCT.

Figura 7 - Evolução do Tráfego Médio Diário Comercial (TMDC) atuante nas rodovias pesquisadas no ano de 2004, 2008, 2012, 2014, 2015 e 2016

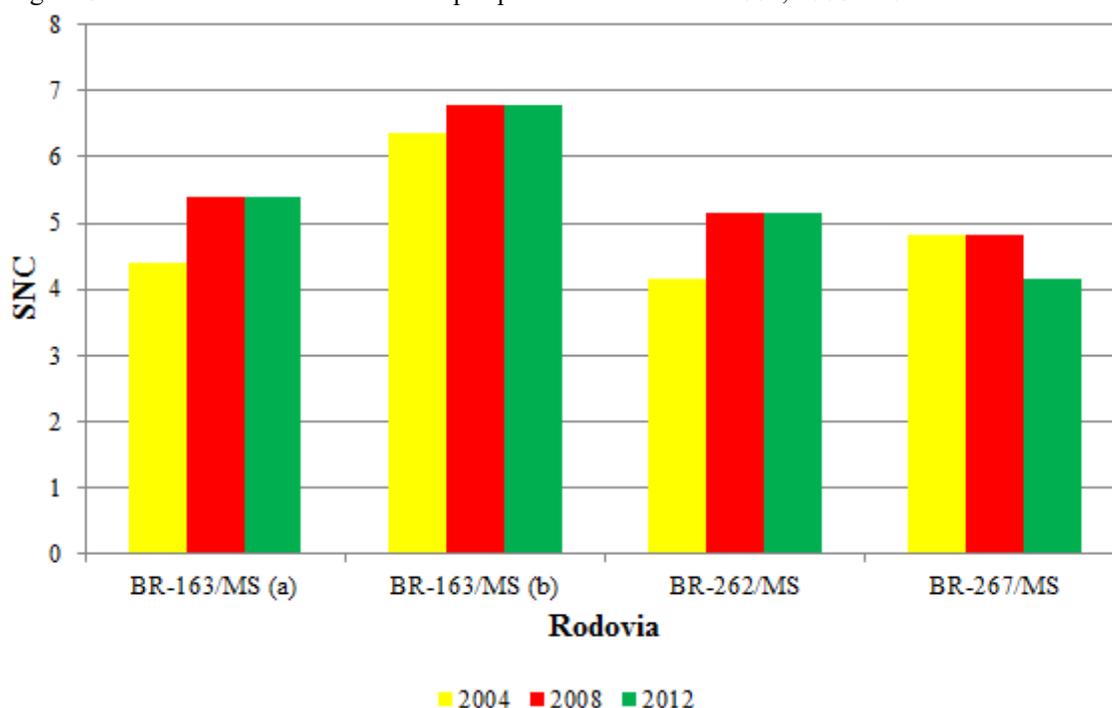
Figura 8 - Valores do SNC nas rodovias pesquisadas nos anos de 2004, 2008 e 2012

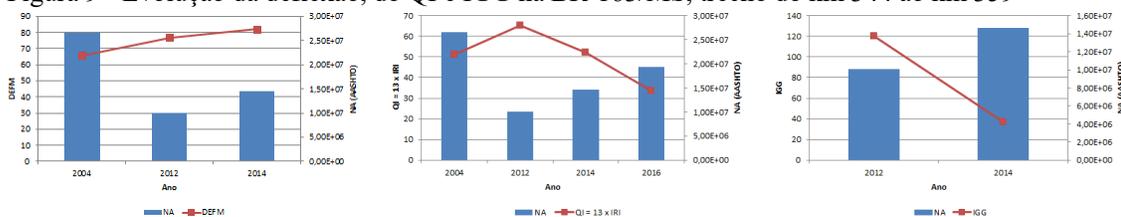
Figura 9 - Evolução da deflexão, do QI e IGG na BR-163/MS, trecho do km 344 ao km 359

A Figura 9 mostra o crescimento da deflexão entre os anos de 2004 a 2014. O IRI apresenta um crescimento entre 2004 e 2012 seguido de uma diminuição no período entre 2012 e 2016, na rodovia BR-163/MS, no trecho do km 344 ao km 359. Entre os anos de 2012 e 2014 houve uma redução significativa do IGG.

A rodovia sofreu uma intervenção de aplicação de micro revestimento no ano de 2013, o que pode explicar a redução do QI e do IGG.

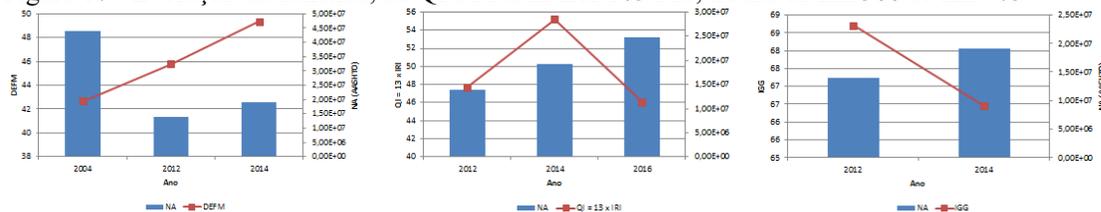
Figura 10 - Evolução da deflexão, do QI e IGG na BR-163/MS, trecho do km 388 ao km 403

Na Figura 10 observa um crescimento contínuo da deflexão entre os anos de 2004 e 2014 na rodovia BR-163/MS, no trecho entre o km 388 ao km 403. O QI cresceu entre 2012 e 2014, e após este ano até 2016 decresceu a níveis inferiores a 2012. Também o IGG observou queda entre os anos de 2012 e 2014.

A rodovia no segmento de estudo sofreu intervenções no pavimento com a aplicação de camada de micro revestimento asfáltico nos anos de 2009 e 2013.

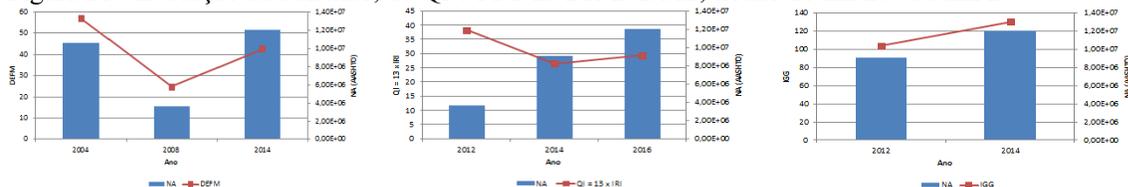
Figura 11 - Evolução da deflexão, do QI e IGG na BR-262/MS, trecho do km 239 ao km 254

Na Figura 11 é mostrada a diminuição da deflexão no período entre 2004 e 2008 na rodovia BR-262/MS, no trecho do km 239 ao km 254. Sendo que no período seguinte, entre 2008 e 2014, verifica-se uma elevação da deflexão. Quanto ao QI, verifica-se uma diminuição no período entre 2012 e 2014 e uma pequena elevação de 2014 a 2016. O mesmo ocorre quanto ao IGG no período entre 2012 e 2014, quando há uma elevação do mesmo.

A rodovia no segmento de estudo sofreu intervenções no pavimento com a aplicação de camada de micro revestimento asfáltico nos anos de 2009 e 2013.

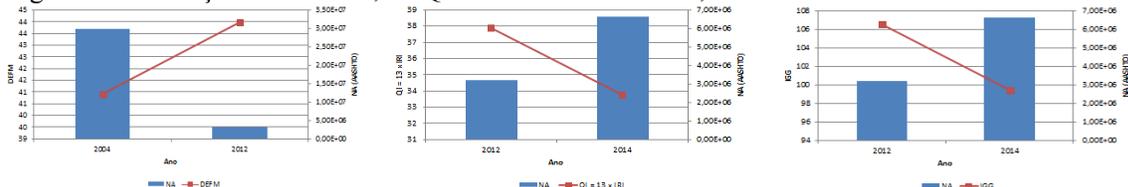
Figura 12 - Evolução da deflexão, do QI e IGG na BR-267/MS, trecho do km 40 ao km 55

Na rodovia BR-267/MS, no trecho do km 40 ao km 55, verifica-se pela Figura 12 uma elevação do valor da deflexão medida no período entre 2004 e 2012. No período entre 2012 e 2014, tanto o QI quanto o IGG, apresentam diminuição significativa. Este trecho da BR-267/MS foi objeto de restauração concluída em 2011.

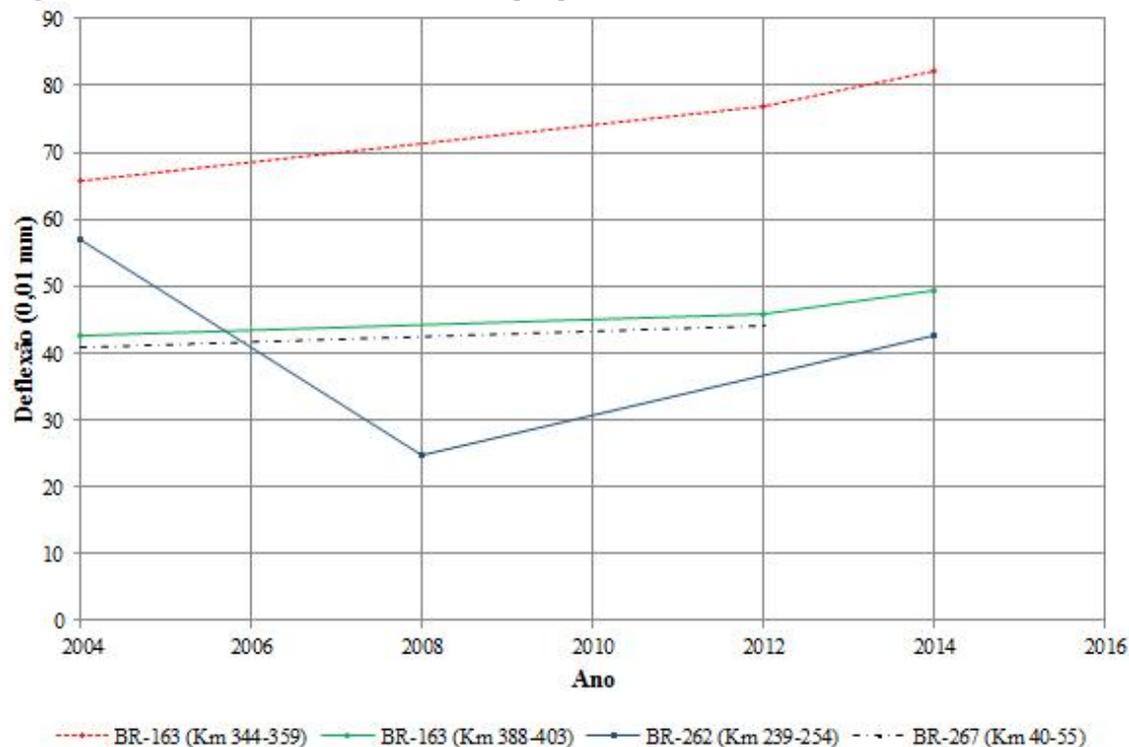
A Figura 13 mostra a evolução das deflexões verificadas em cada um dos trechos objeto da pesquisa. Observa-se que em todas as rodovias pesquisadas houve um acréscimo da deflexão medida, exceto a rodovia BR-262/MS, no trecho do km 239 ao km 254, no período entre 2004 e 2008, que pode ser justificado pela restauração de 2006 (Tabela 20).

Figura 13 - Deflexões verificadas nos trechos pesquisados

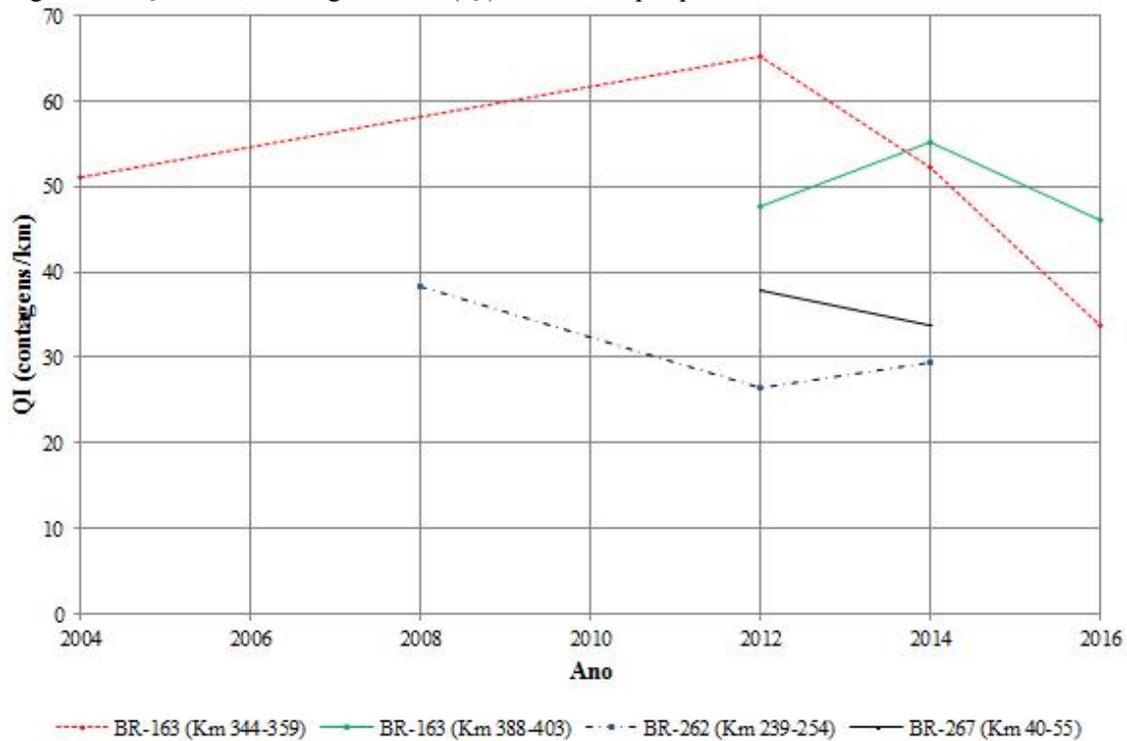
A Figura 14 mostra a diminuição do QI em quase todos os trechos pesquisados das rodovias BR-163/262/267/MS. A exceção fica por conta da rodovia BR-262/MS, no trecho do km 239 ao km 254, e da BR-163/MS, no trecho do km 388 ao km 403, no período de 2012 a 2014, quando constata-se uma elevação do valor medido do QI.

Figura 14 - Quociente de Irregularidade (QI) nos trechos pesquisados

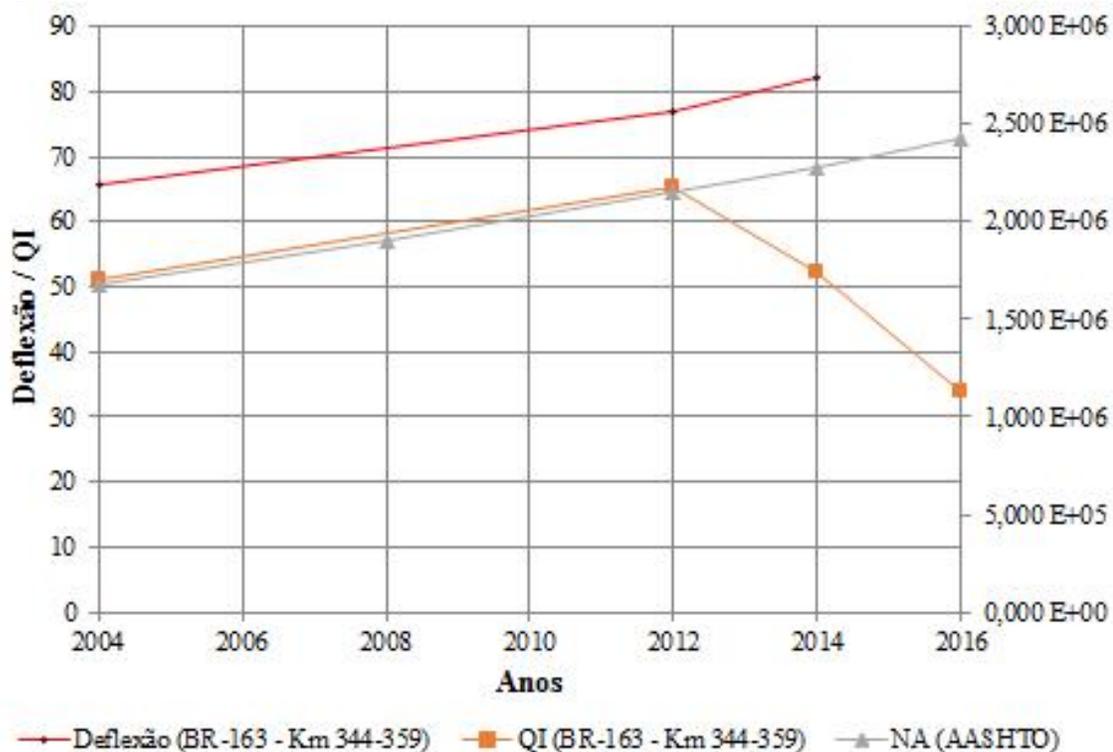
A Figura 15 apresenta a evolução da deflexão máxima média e do QI versus o número equivalente de operações do eixo padrão de 8,2 tf para a rodovia BR-163/MS, no trecho do km 344 ao km 359. Enquanto, a deflexão aumentou no período, o QI diminuiu no período analisado. Isto pode significar que as intervenções de conservação rotineira e preventiva de 2013 melhoraram a irregularidade, mas não estão sendo eficazes para a recuperação estrutural, necessitando para isto uma intervenção de reforço estrutural.

Figura 15 - Deflexão e QI x NA (AASHTO), BR-163/MS, km 344 ao km 359

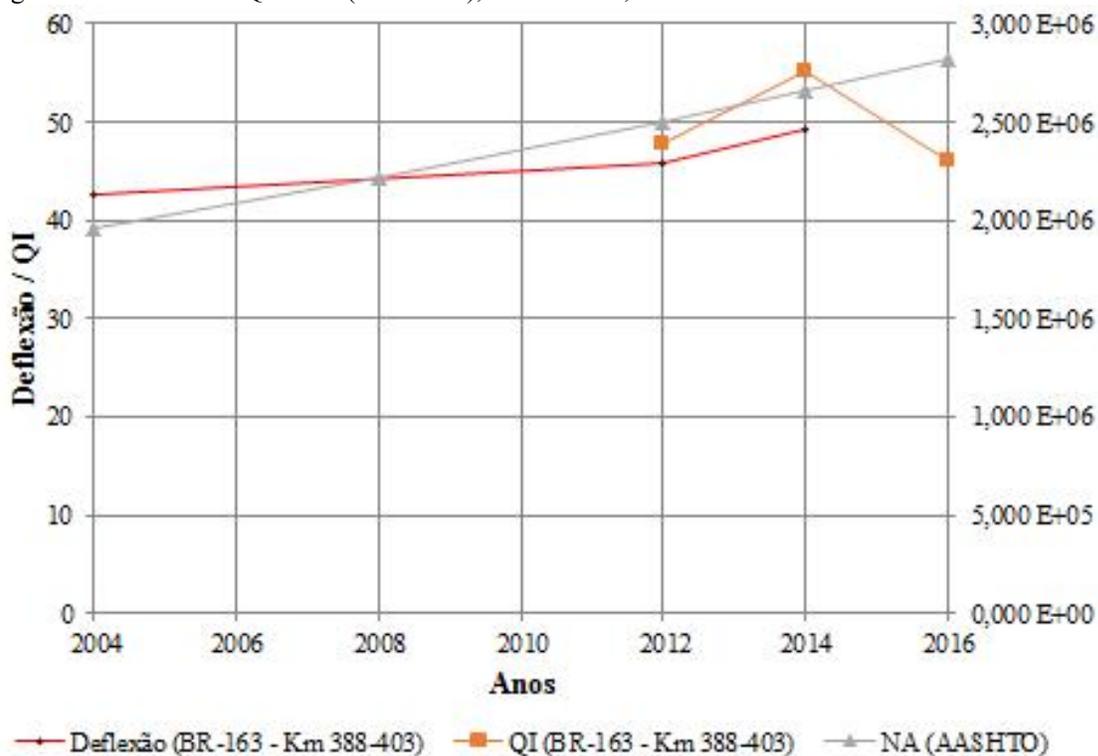
Na Figura 16 é apresentada a evolução da deflexão máxima média e do QI versus o número equivalente de operações do eixo padrão de 8,2 tf para a rodovia BR-163/MS, no trecho do km 388 ao km 403. Observa-se o aumento de ambos, à exceção no período de 2012 a 2016 para o QI. A base da rodovia BR-163/MS, no trecho pesquisado entre o km 388 ao km 403, é em seixo rolado, tendo sido construída no final da década de 1960.

Figura 16 - Deflexão e QI x NA (AASHTO), BR-163/MS, km 388 ao km 403

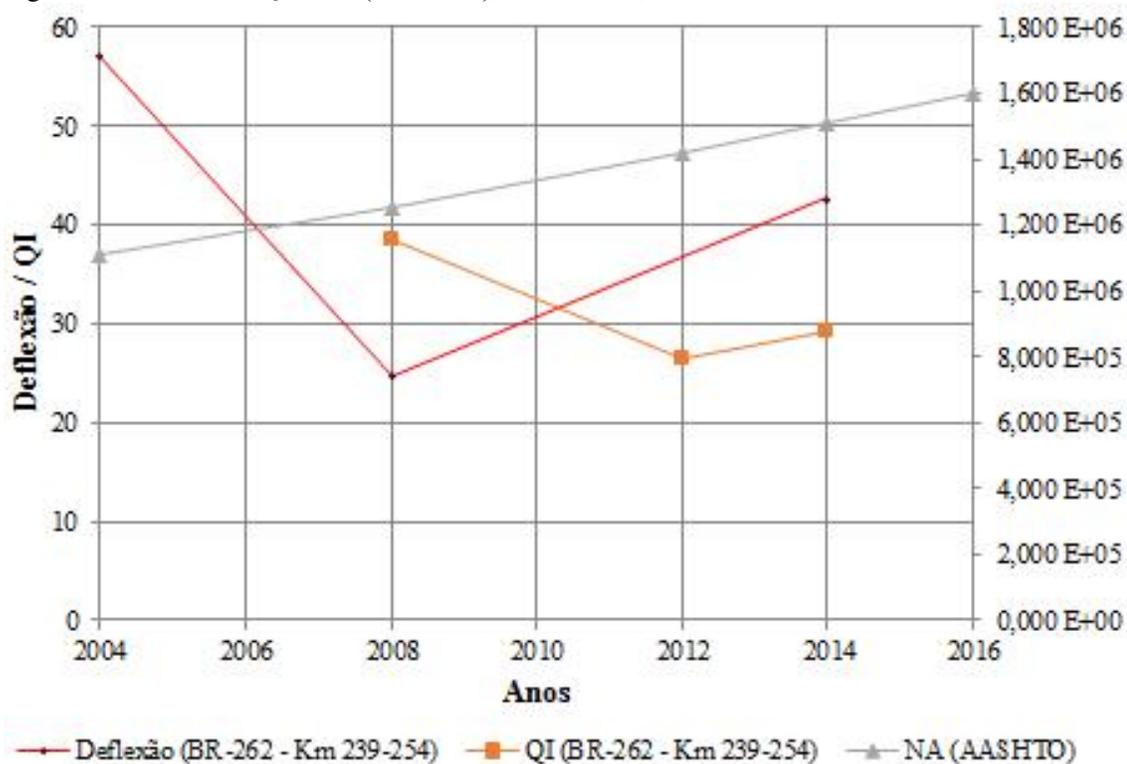
A Figura 17 apresenta a deflexão máxima média e o QI versus o número equivalente de operações do eixo padrão de 8,2 tf para a rodovia BR-262/MS, no trecho do km 239 ao km 254. A deflexão, no período entre 2004 e 2008, e o QI, no período entre 2008 a 2012, sofrem decréscimo que podem ser explicados pelo fato que o trecho foi restaurado em 2006 e houve uma intervenção de conservação em 2009. No período subsequente, verifica-se um aumento substancial para a deflexão e, em menor escala, para o QI, isto pode significar que as intervenções de conservação preventiva não estão surtindo o efeito desejado, indicando a necessidade de reforço estrutural.

Figura 17 - Deflexão e QI x NA (AASHTO), BR-262/MS, km 239 ao km 254

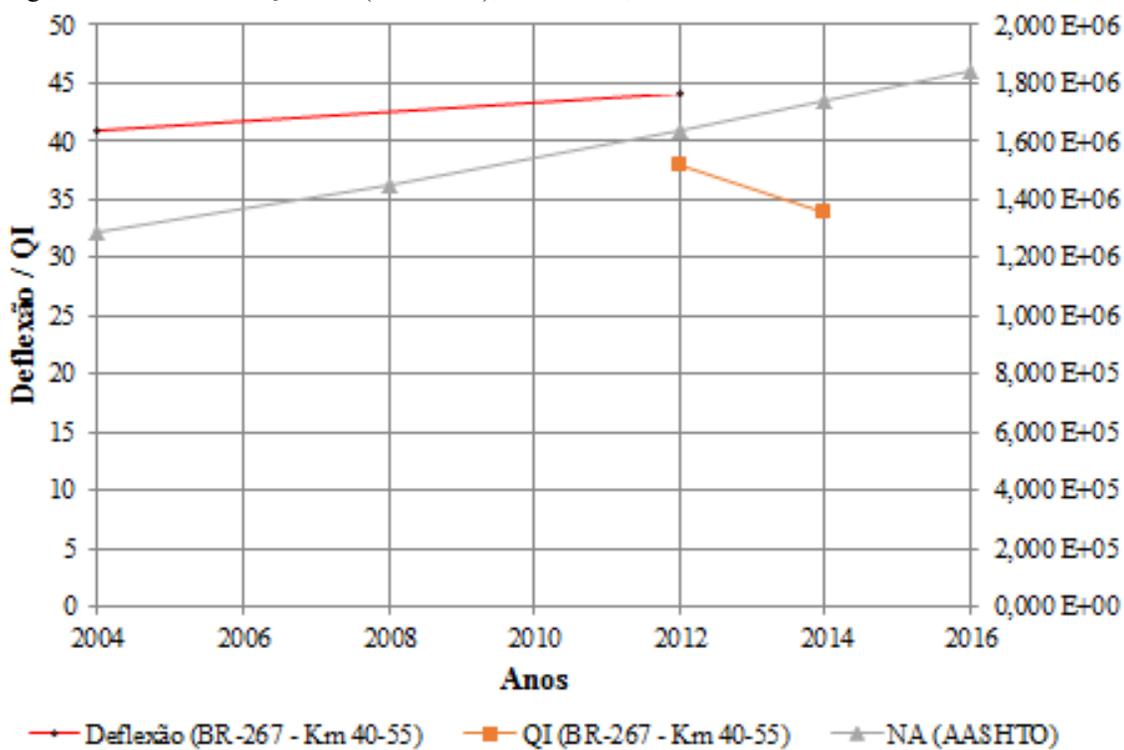
A Figura 18 mostra a deflexão máxima média e o QI versus o número equivalente de operações do eixo padrão de 8,2 tf para a rodovia BR-267/MS, no trecho entre o km 40 ao km 55. Observa-se um acréscimo da deflexão entre os anos de 2004 e 2012 e um decréscimo do quociente de irregularidade (QI) no período entre 2012 e 2014.

Figura 18 - Deflexão e QI x NA (AASHTO), BR-26/MS, km 40 ao km 55

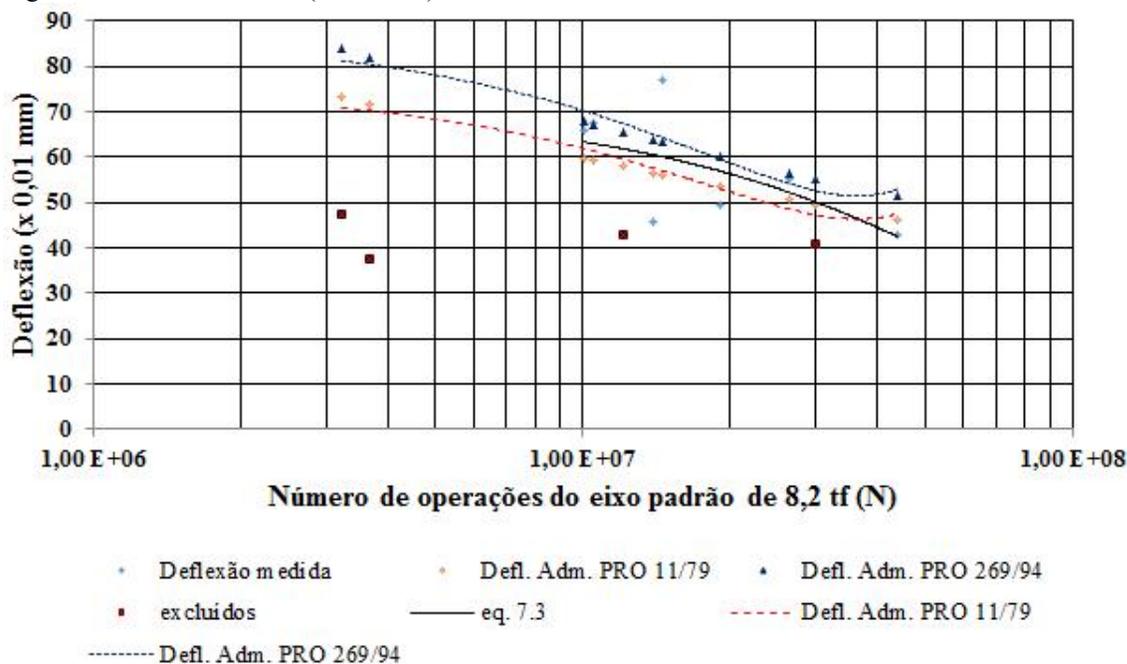
A Figura 19 apresenta as deflexões máximas médias medidas, nos quatro trechos objeto da pesquisa, correlacionadas com o número equivalente de eixos padrão de 8,2 tf atuantes no pavimento, calculados de acordo com a metodologia da AASHTO. Observa-se que curva obtida segue a tendência das curvas determinadas pelas Normas de Procedimento do DNER, em especial, a DNER-PRO 11/79 (BRASIL, 1979) e a DNER-PRO 269/94 (BRASIL, 1994e), até o número equivalente de eixo padrão de 8,2 tf igual a  $3,0 \times 10^7$ . Acima deste valor há uma inversão da tendência das curvas, conforme é visualizado na figura citada, enquanto a curva obtida dos dados levantados segue tendência oposta à obtida pelos ensaios normalizados pelos Procedimentos do DNER.

Figura 19 - Deflexão x NA (AASHTO)

Observa-se a exclusão de quatro valores que encontravam-se totalmente abaixo da linha de tendência seguida pelos demais.

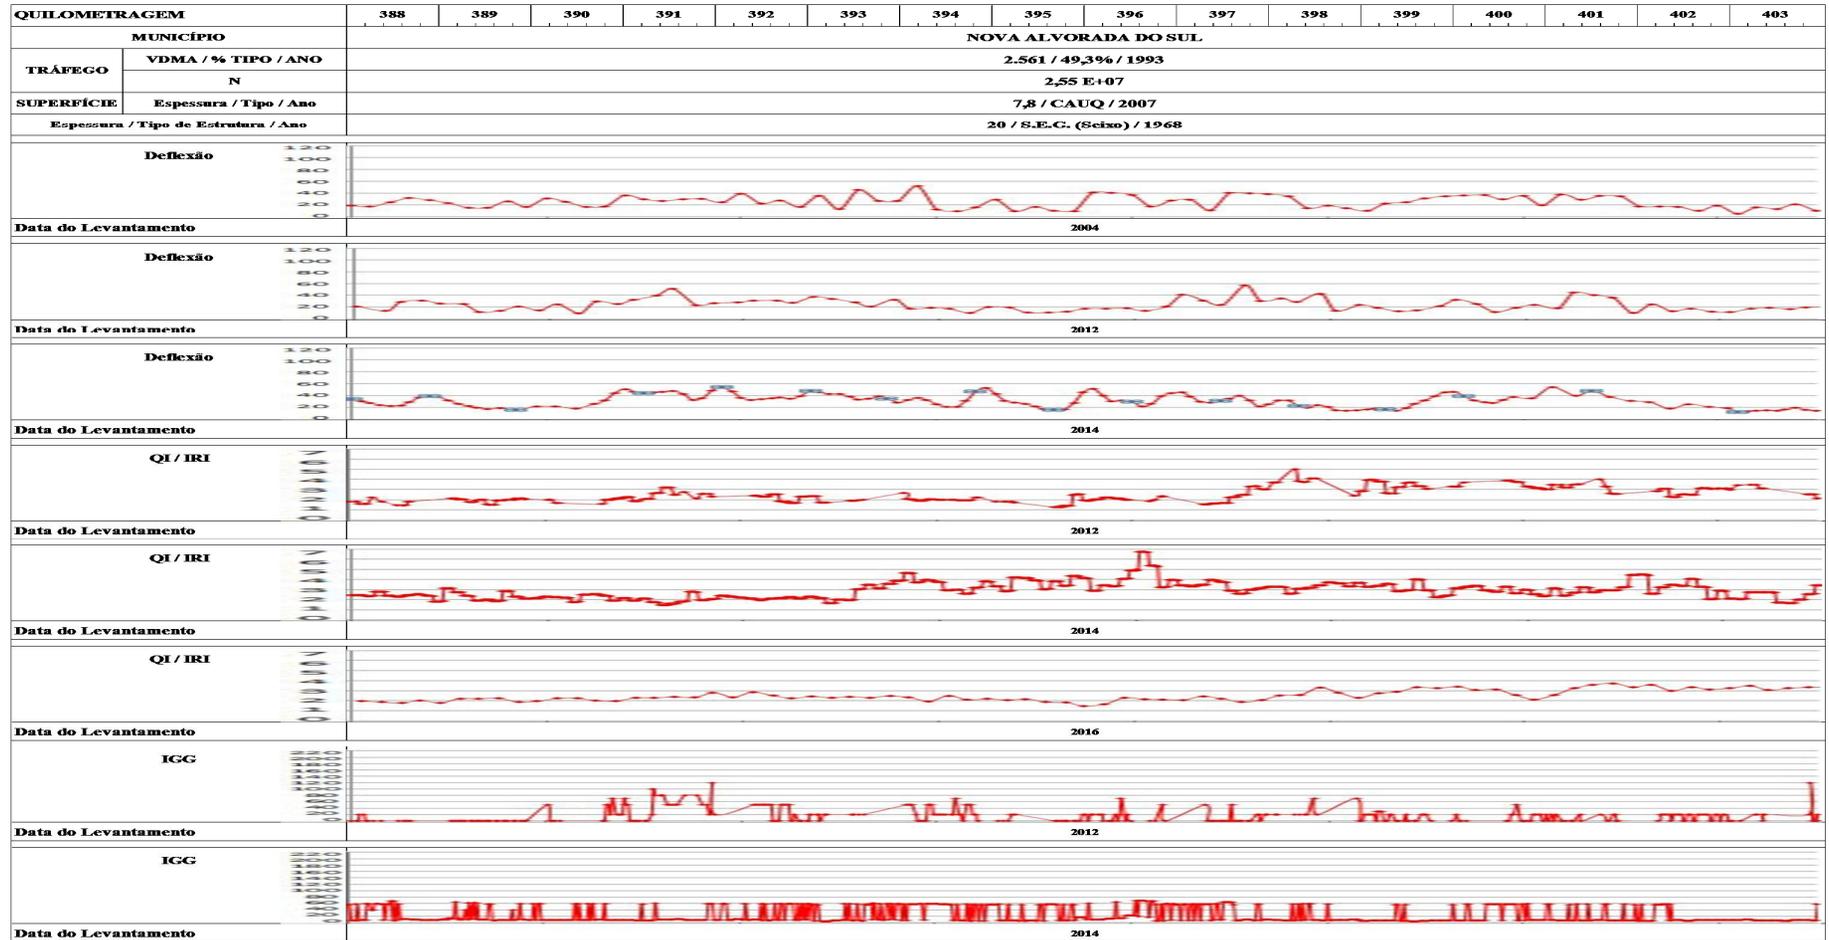
Figura 21 - Esquema Linear de Defeitos, BR-163/MS, km 388 ao km 403

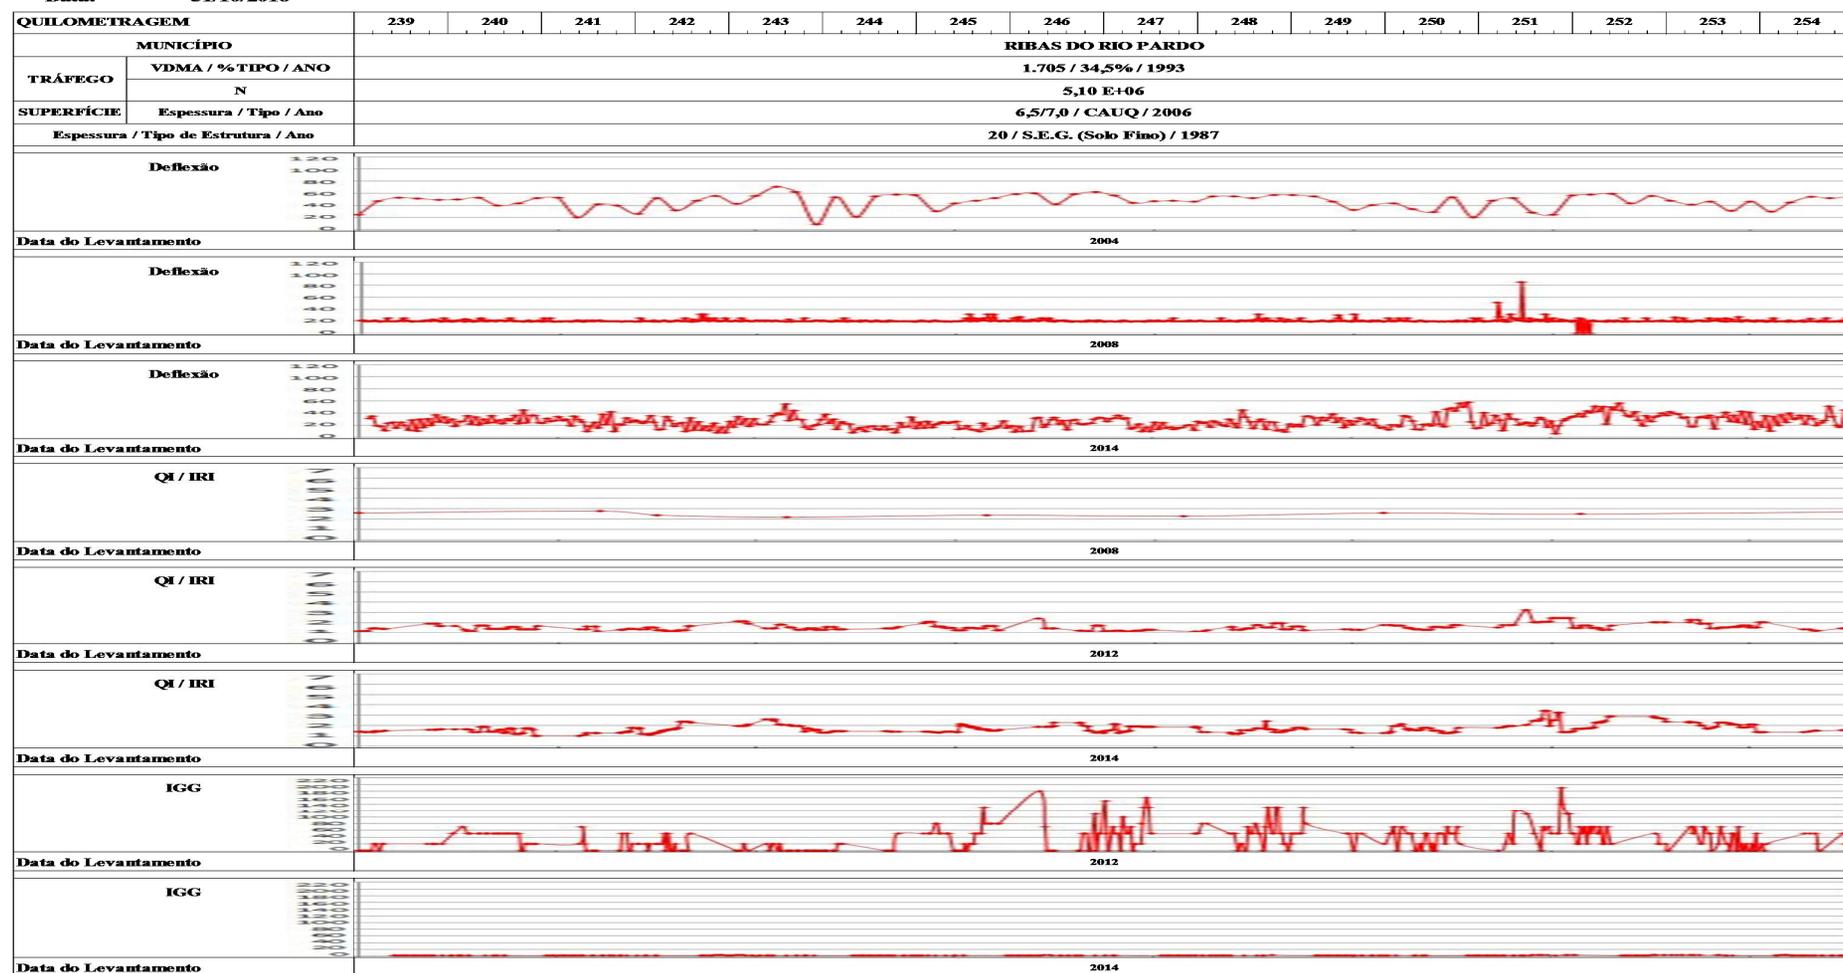
Figura 22 - Esquema Linear de Defeitos, BR-262/MS, km 239 ao km 254

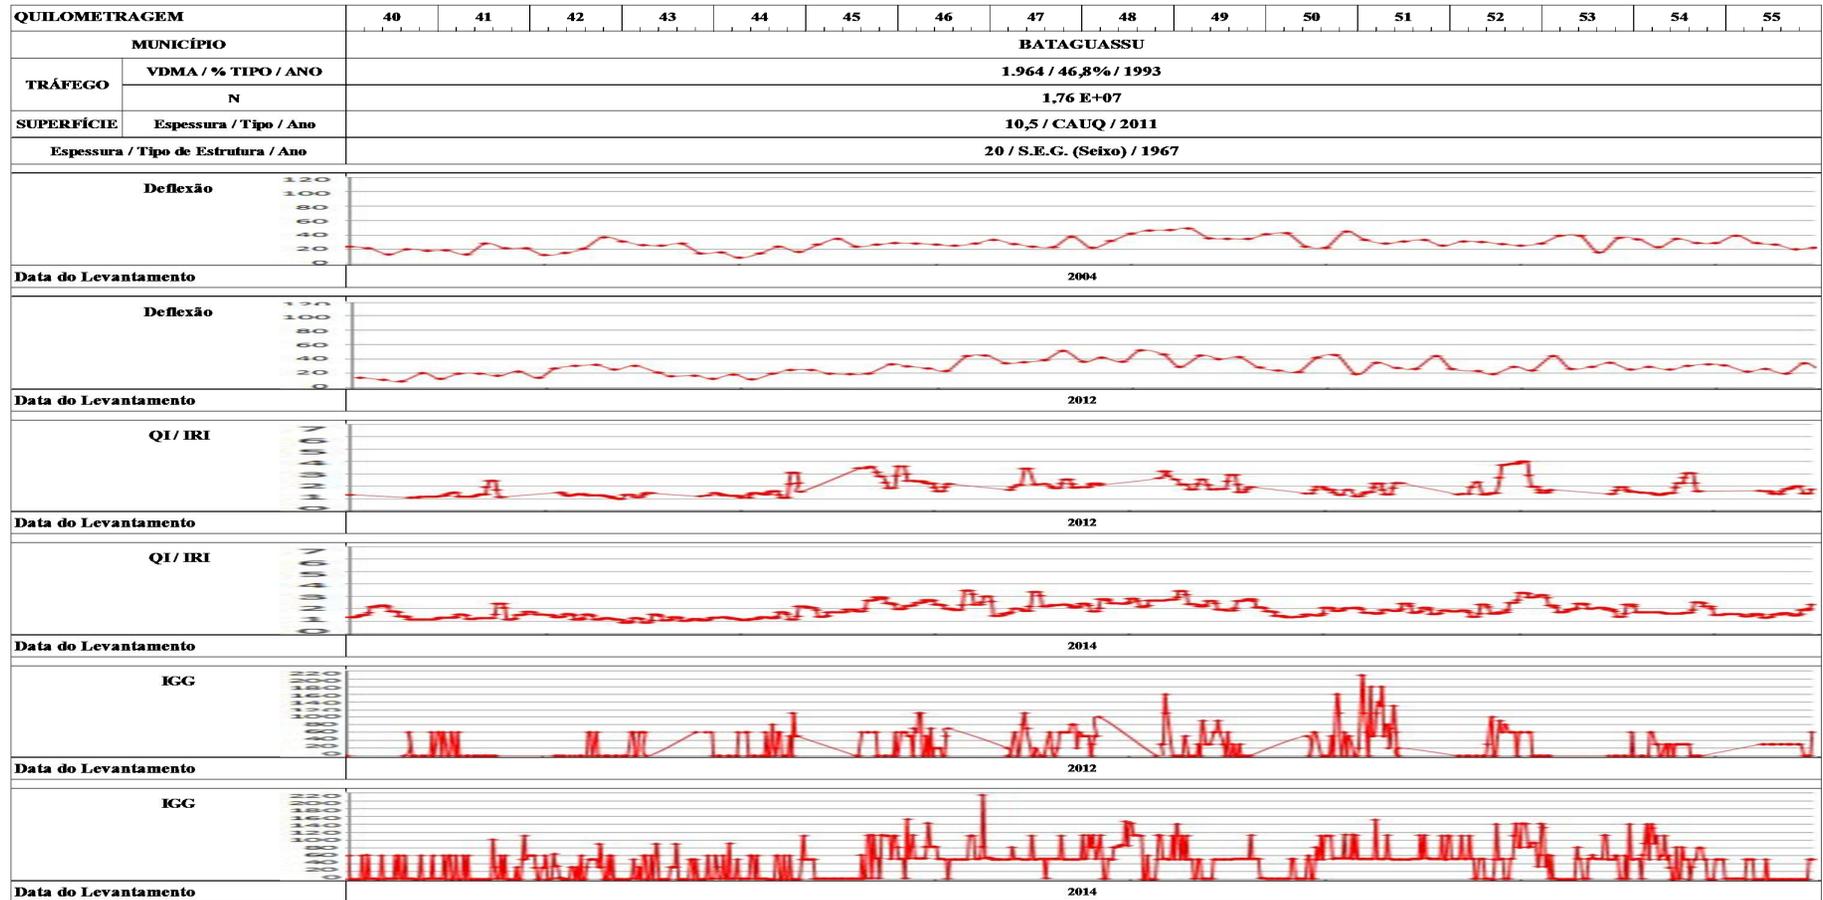
Figura 23 - Esquema Linear de Defeitos, BR-267/MS, km 40 ao km 55

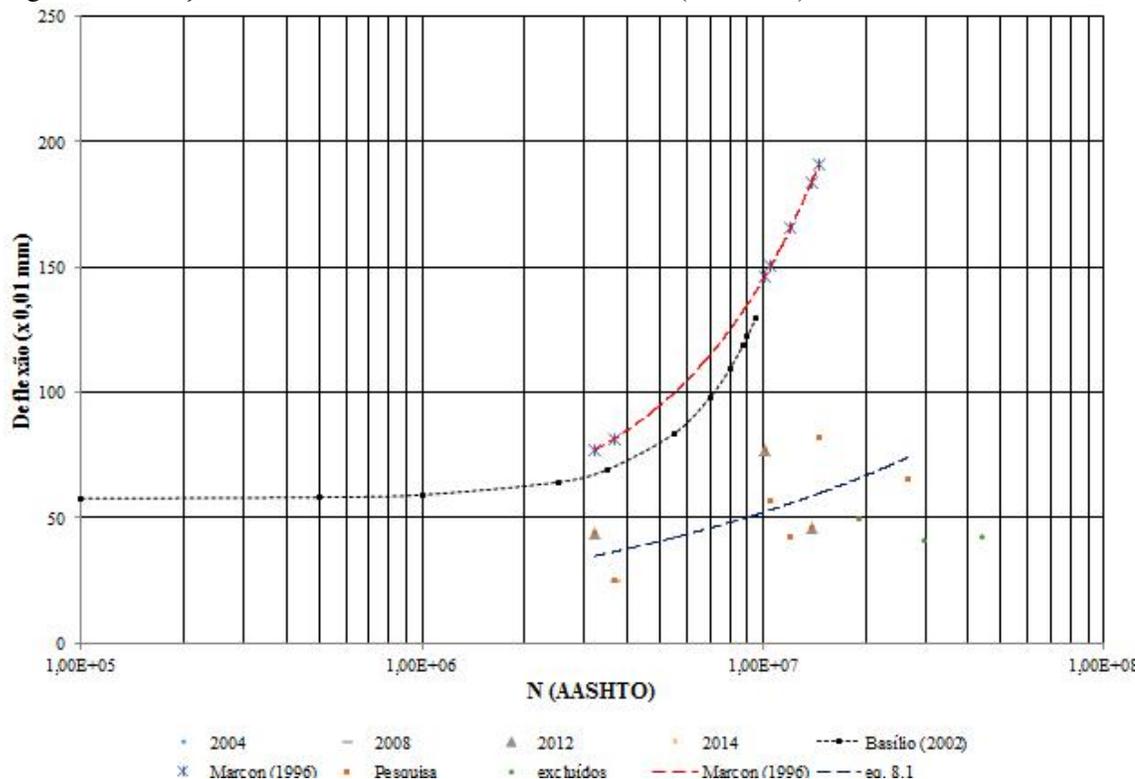
Figura 24 - Relação entre a Deflexão Máxima e o Número N (AASHTO)

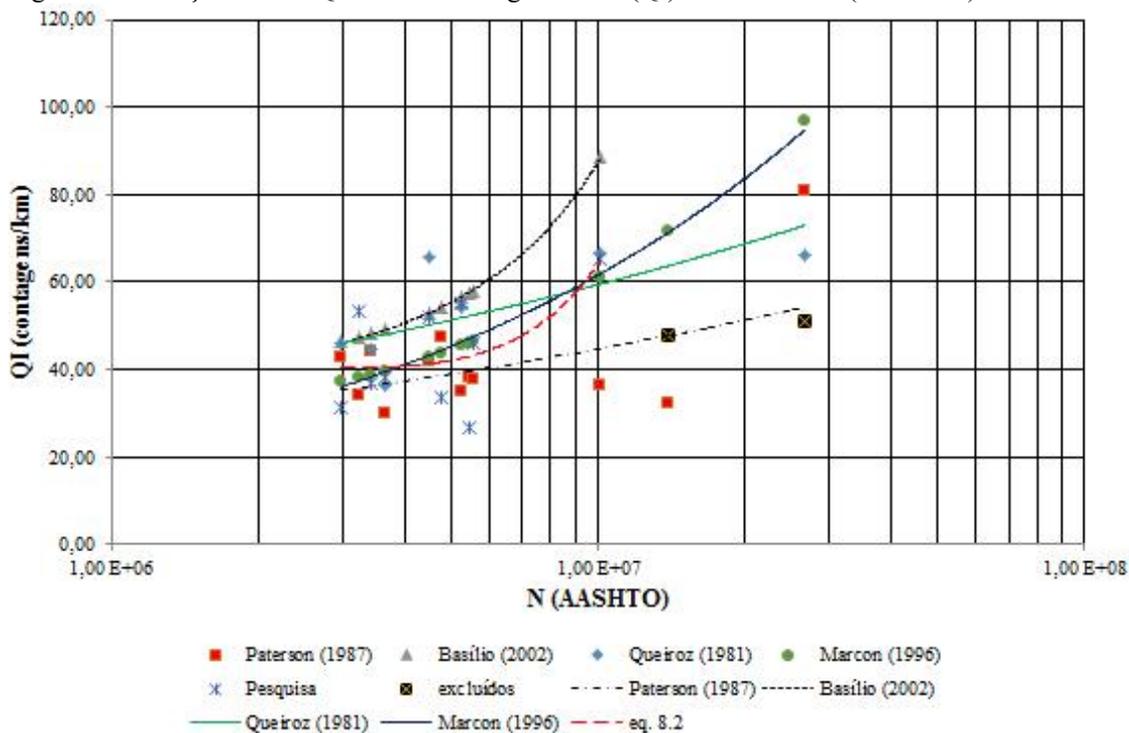
Figura 25 - Relação entre o Quociente de Irregularidade (QI) e o Número N (AASHTO)
