**MITIGAÇÃO DOS ACIDENTES RODOVIÁRIOS EM TRECHOS COM
ALTERAÇÃO ABRUPTA DE RELEVO – ESTUDO DE CASO: KM 235
AO KM 239 DA RODOVIA BR-232/PE, SERRA DO MIMOSO.**

Trabalho de Conclusão do Curso de Especialização em Operações Rodoviárias, do Departamento de Engenharia Civil do Centro Tecnológico, da Universidade Federal de Santa Catarina, como requisito para a obtenção do Título de Especialista em Operações Rodoviárias

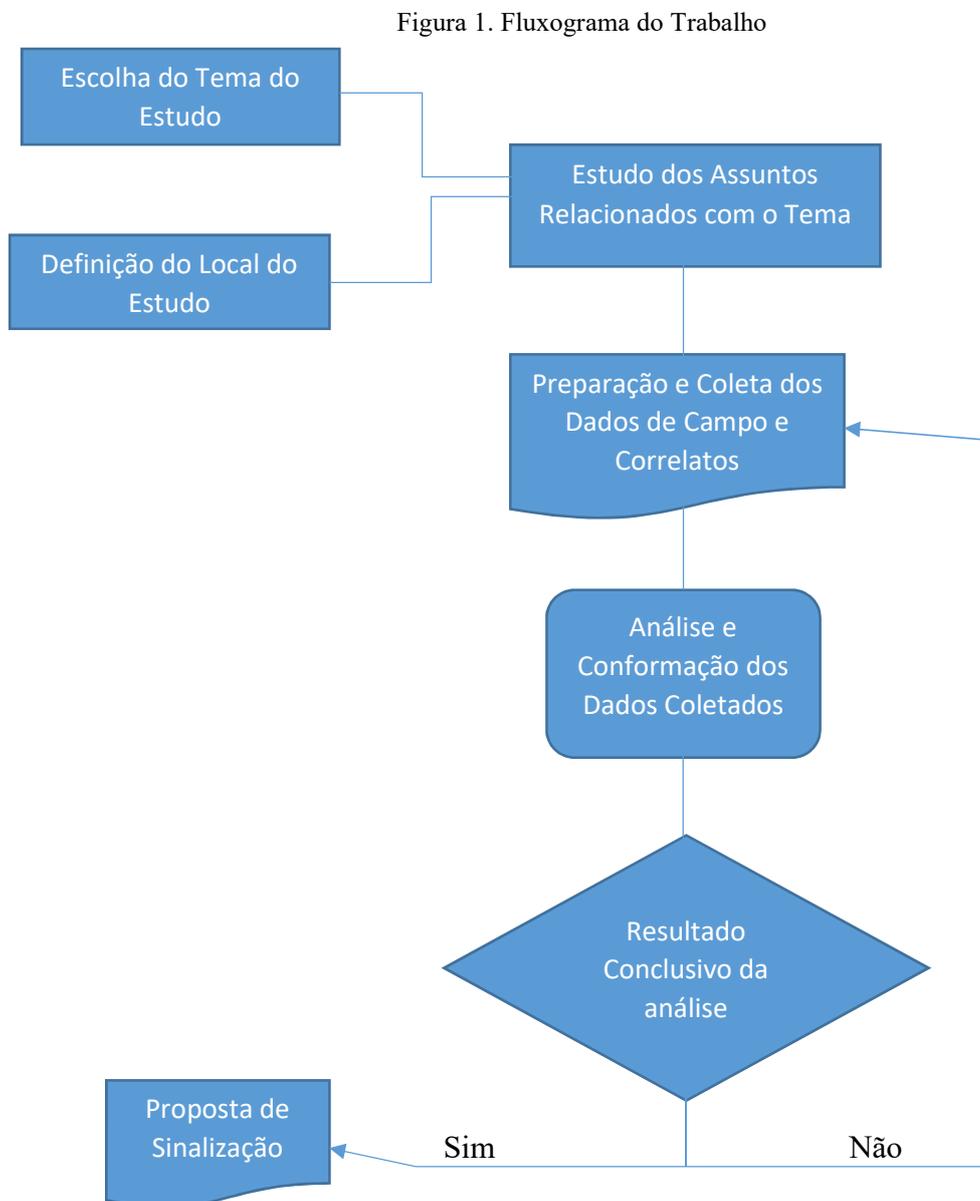
O fluxograma da Figura 1 apresenta, de forma resumida, a metodologia a ser aplicada neste trabalho.

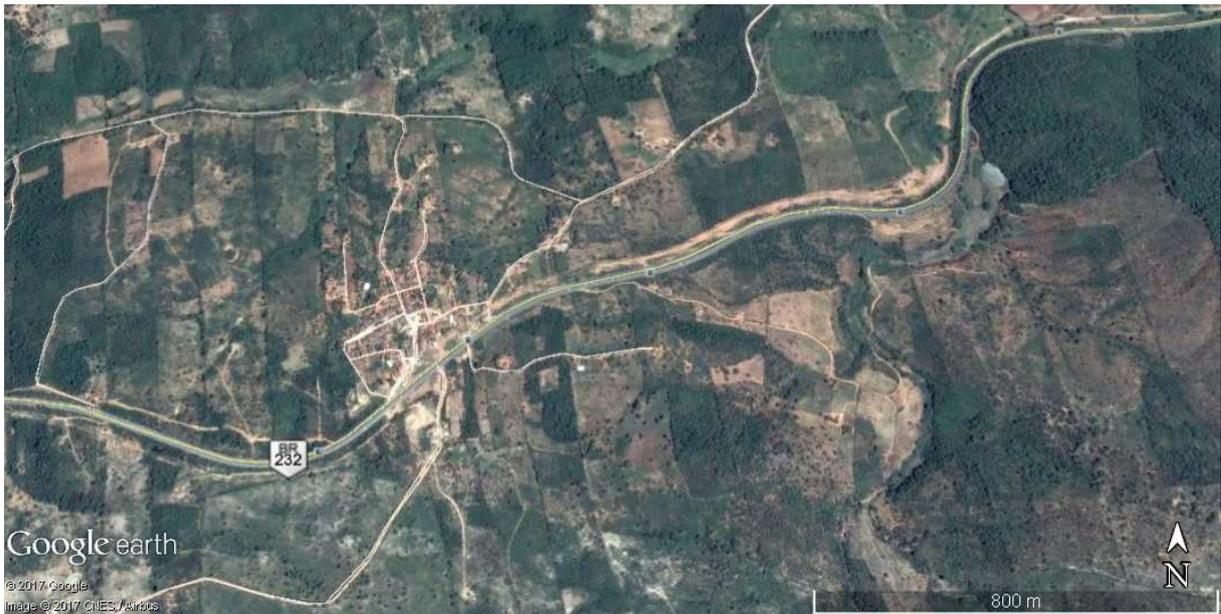
Figura 14. Vista Aérea da Serra do Mimoso.

Para visualizar a geometria do segmento do estudo, a Figura 14 demonstra a sinuosidade do trecho, através de uma imagem de satélite (*Google Earth*, 2017), onde se observa a presença de curva acentuada, no ponto considerado como o início da serra, uma vez que o sentido crescente da rodovia é da esquerda para a direita, local que representa risco aos condutores no sentido decrescente, em virtude da rampa acentuada do local.

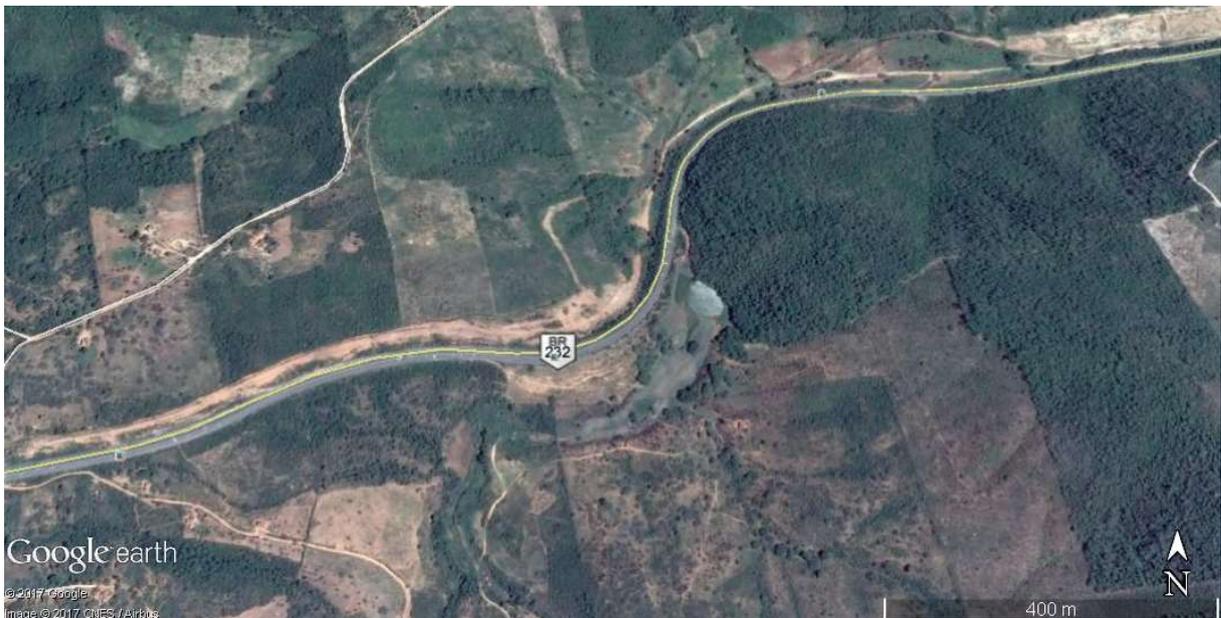
Figura 15. Detalhe curva acentuada.

Na Figura 15 apresenta-se o detalhe da curva acentuada, por meio da qual se observa a existência das curvas horizontais reversas e em virtude do relevo, conforma-se a superposição das curvas horizontais com as curvas verticais, o que pode resultar em um segmento propício a concentração de acidentes, caso não haja o respeito à velocidade condizente com tal geometria.

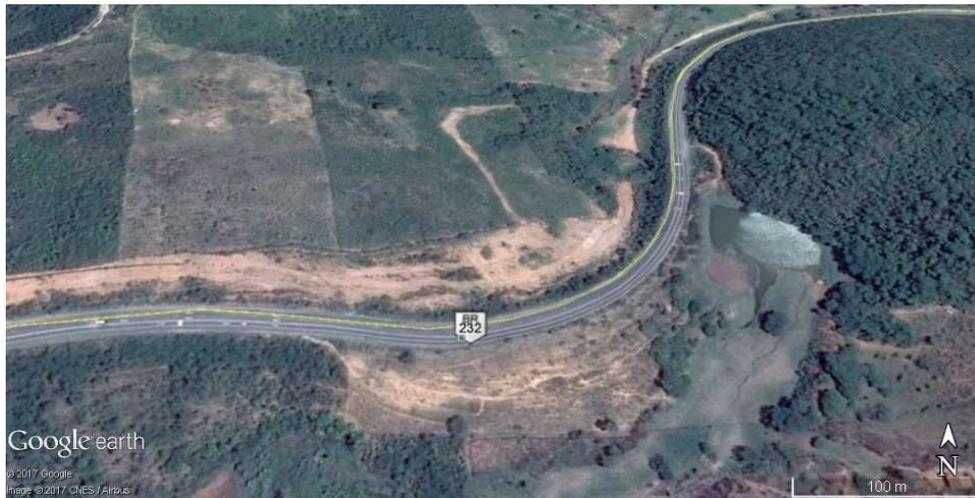
Figura 16. Perspectiva da curva acentuada.

A Figura 16 ilustra, em perspectiva aérea, o desenvolvimento da curva acentuada, mencionada nos parágrafos anteriores.

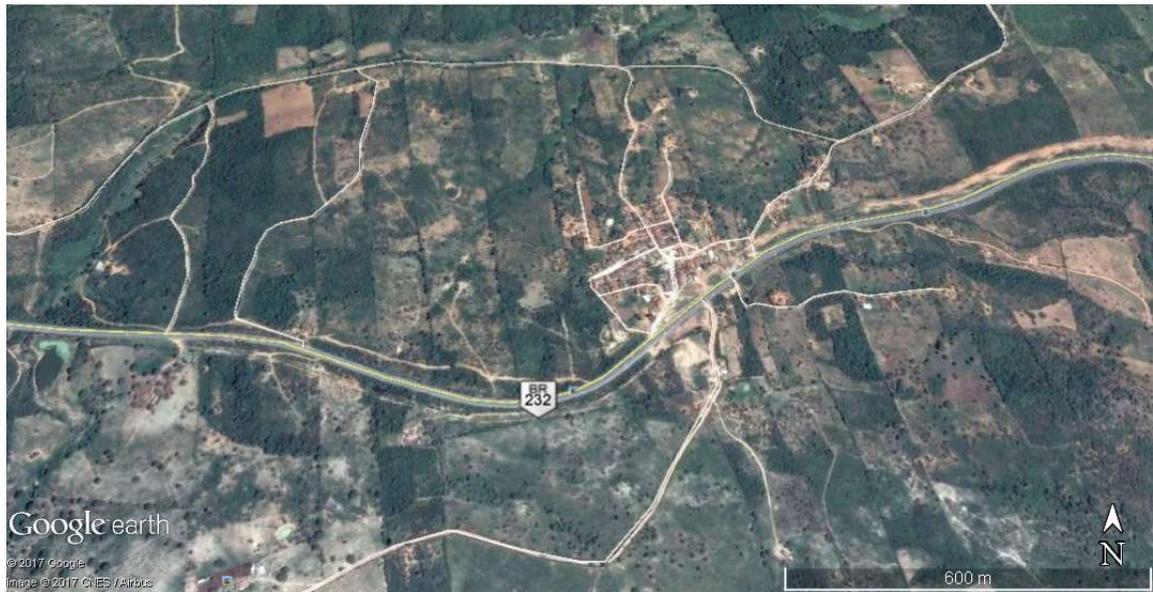
Figura 17. Curva do fim do aclave acentuado.

Outra curva pode ser observada delimitando o segmento em questão, curva essa que se demonstra mais alongada que a do início do aclave, posicionando-se no fim do aclave, conhecido na região como a subida da Serra do Mimoso. Nesta curva se localiza o início da descida, considerando o sentido decrescente da rodovia.

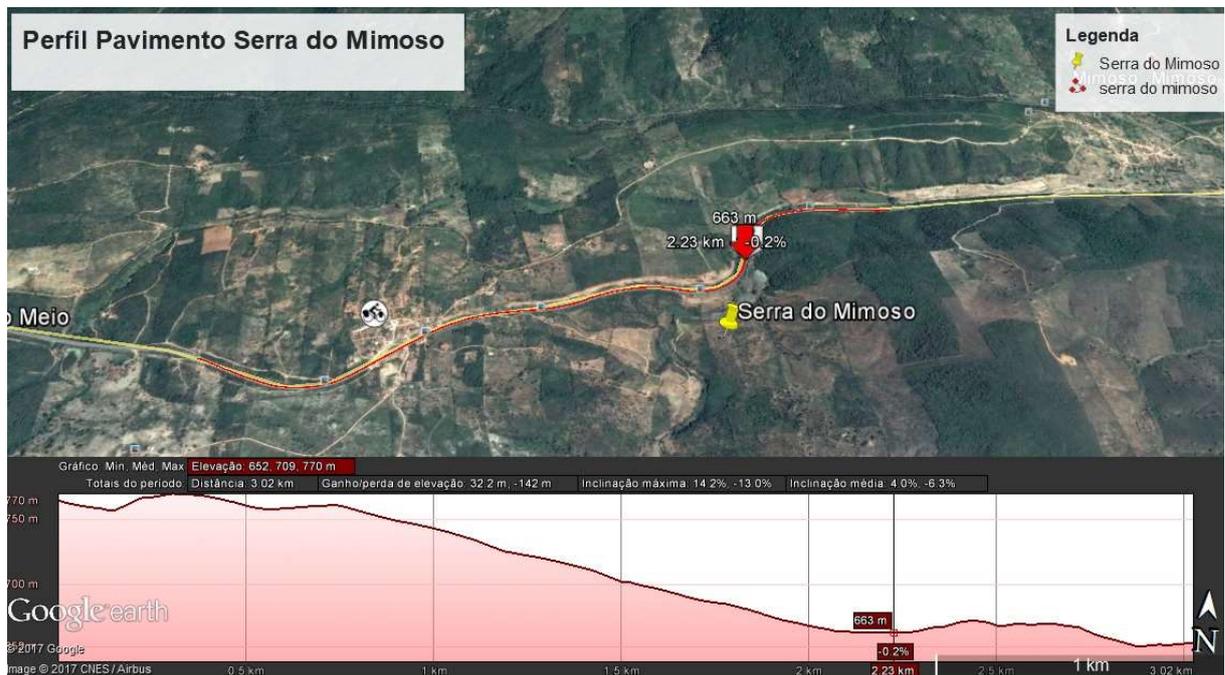
Figura 18. Perfil da Serra do Mimoso.

O perfil do segmento rodoviário, obtido através do *Google Earth*, observado através da Figura 18, demonstra dessa forma a ordem de grandeza do perfil da rodovia, no trecho em estudo, cuja rampa máxima do segmento é da ordem de 14,2%.

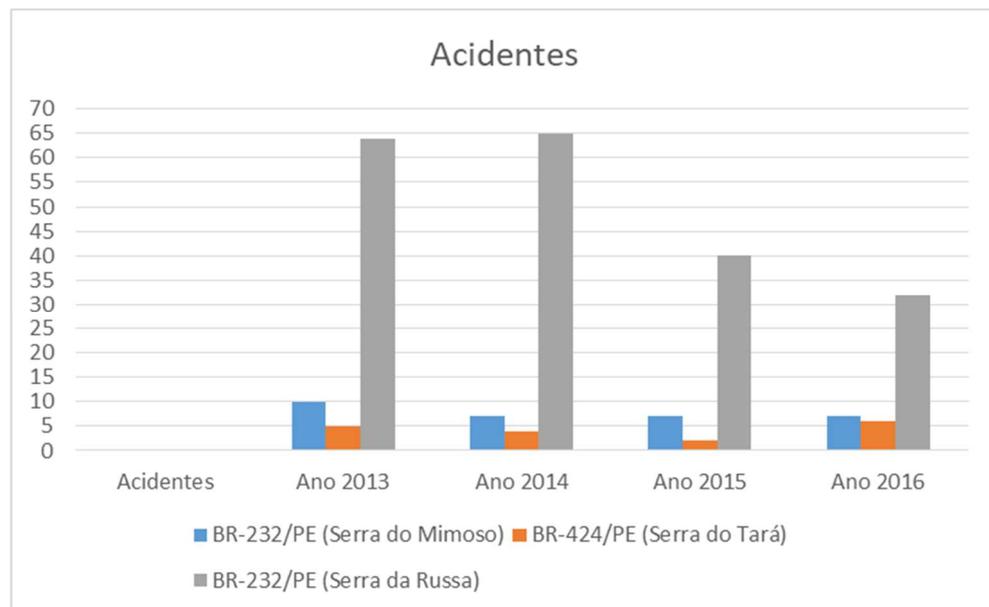
Figura 22. Dados de acidentes em três regiões, com mudança abrupta de relevo.

As Figuras 22, 23 e 24, apresentam a evolução dos dados de redução dos acidentes, da quantidade de envolvidos e da gravidade.

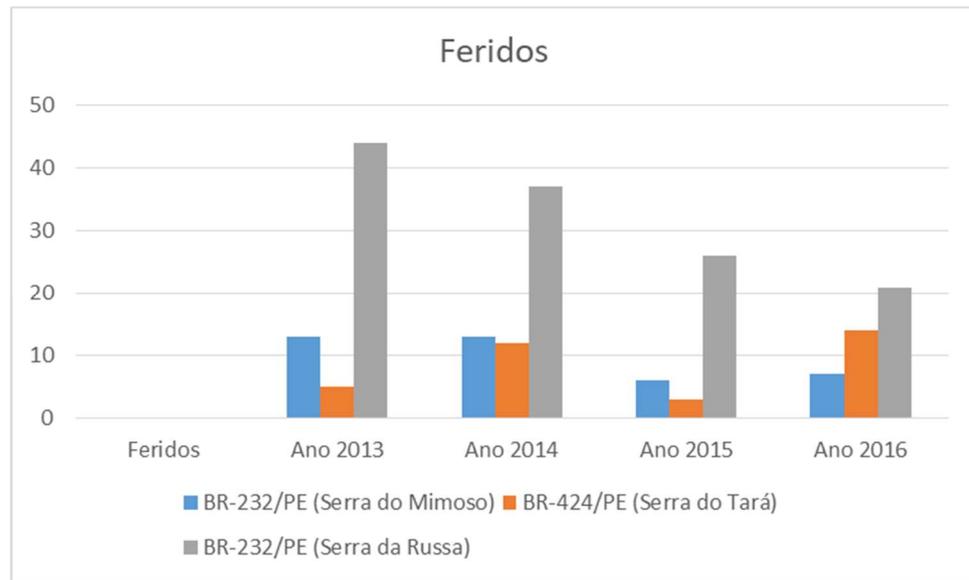
Figura 23. Dados dos feridos em acidentes nas três regiões, com mudança abrupta de relevo.

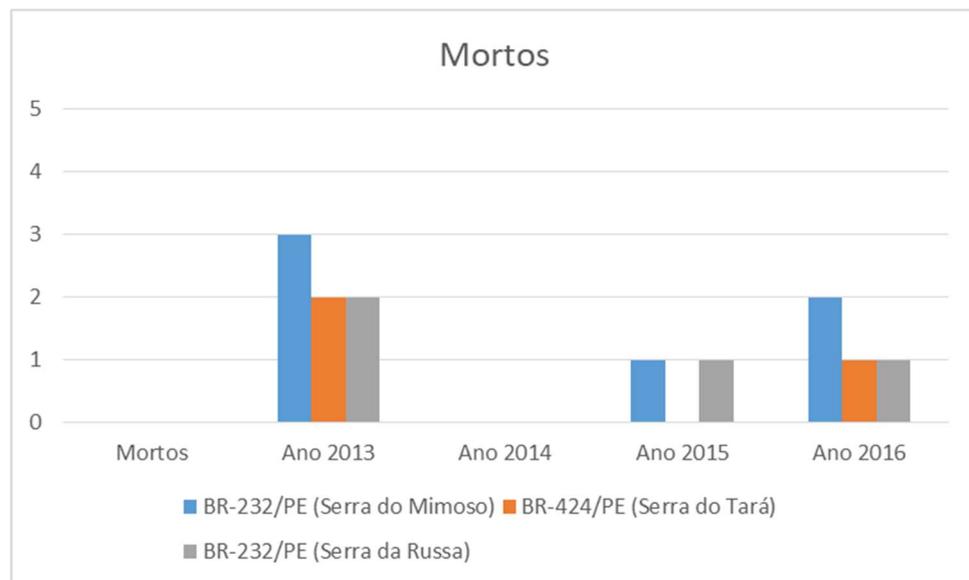
Figura 24. Dados de mortos em acidentes nas três regiões, com mudança abrupta de relevo.

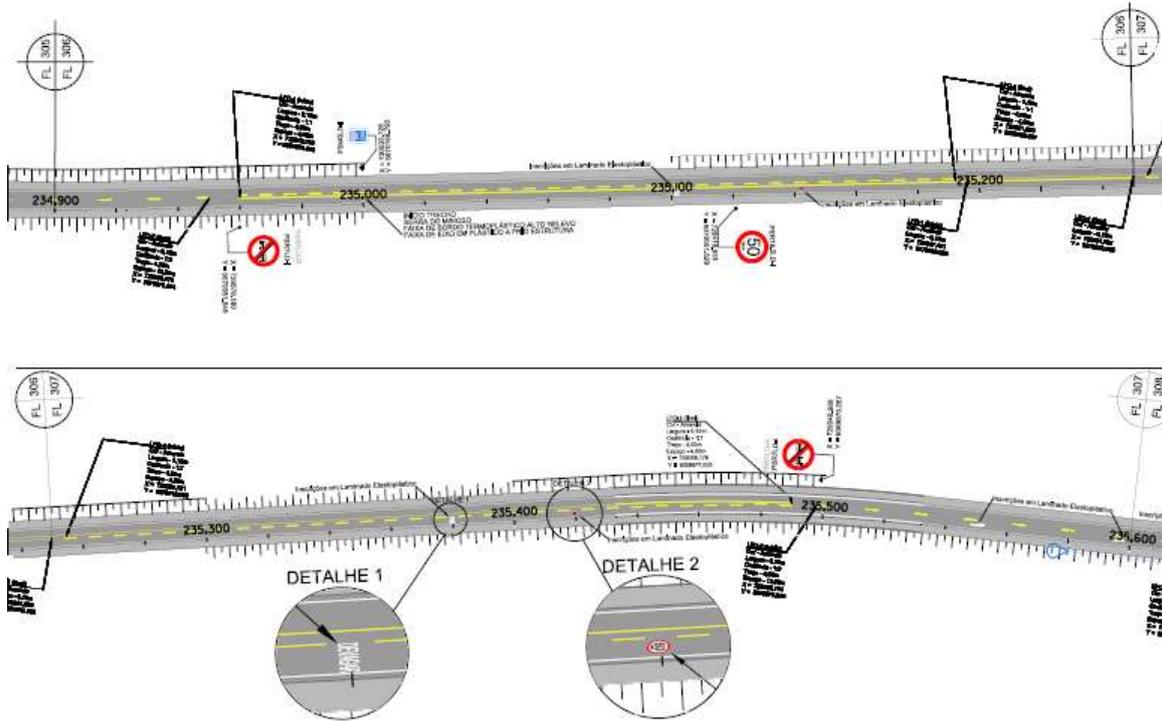
Figura 25. Sinalização projetada - km 235 ao km 235,6.

A sinalização projetada para o trecho, visando à mitigação dos acidentes, no segmento em estudo, pode ser observada através das Figuras 22 a 31, que demonstram as seções de projeto (pranchas) integrantes do projeto executivo aprovado.

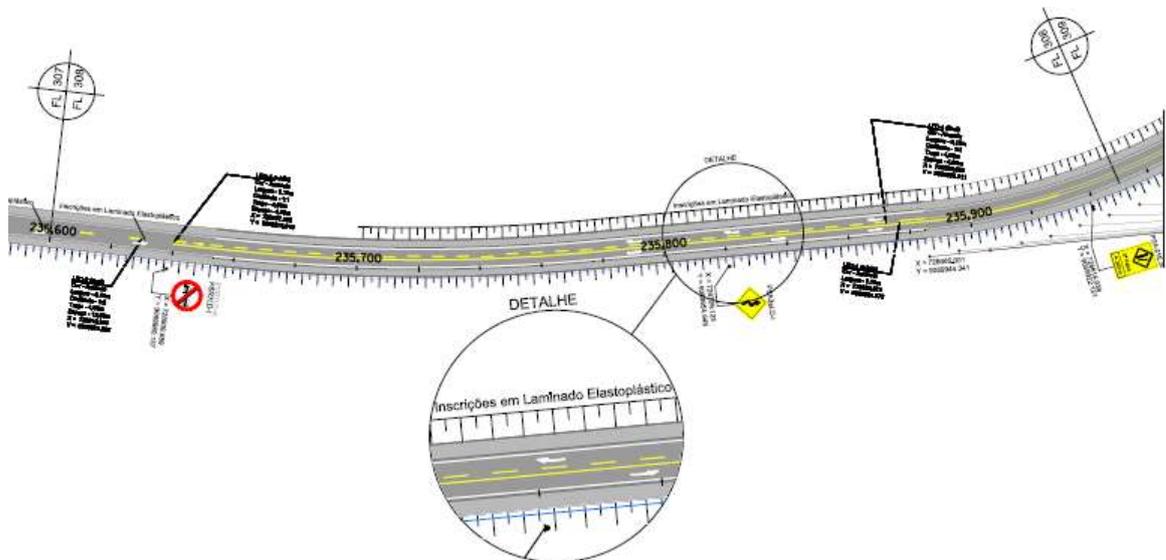
Figura 26. Sinalização projetada - km 235,6 ao km 235,9.

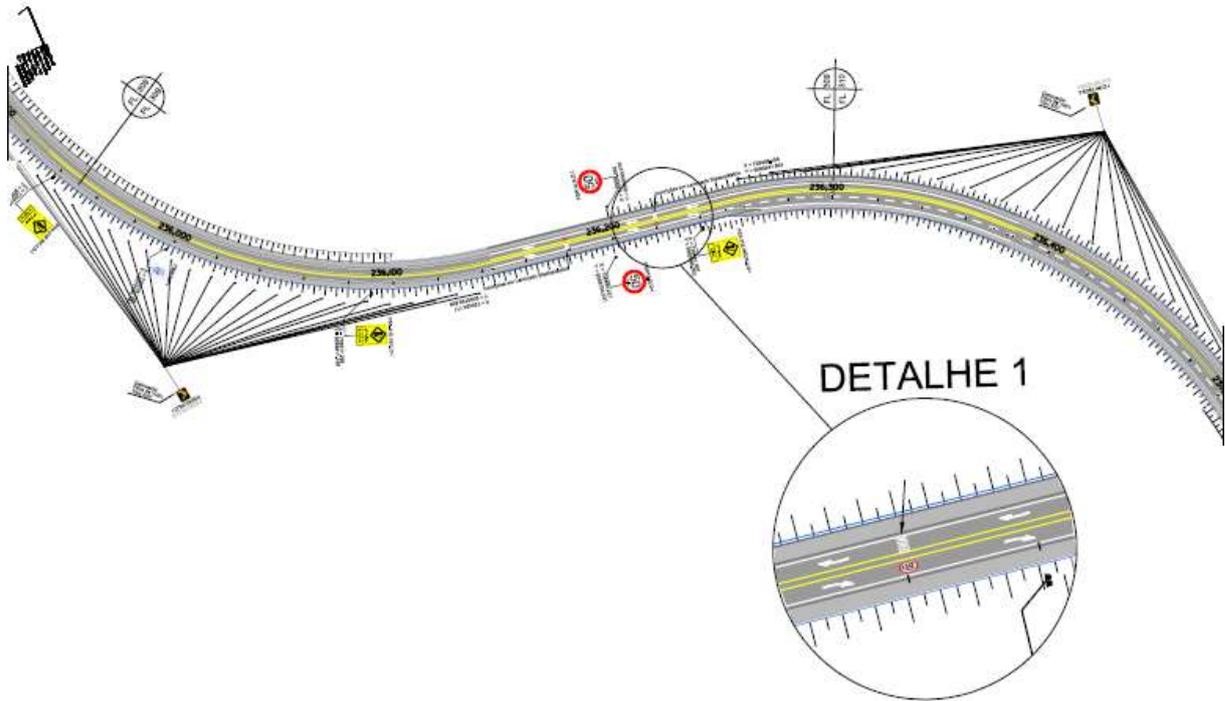
Figura 27. Sinalização projetada - km 235,9 ao km 236,4.

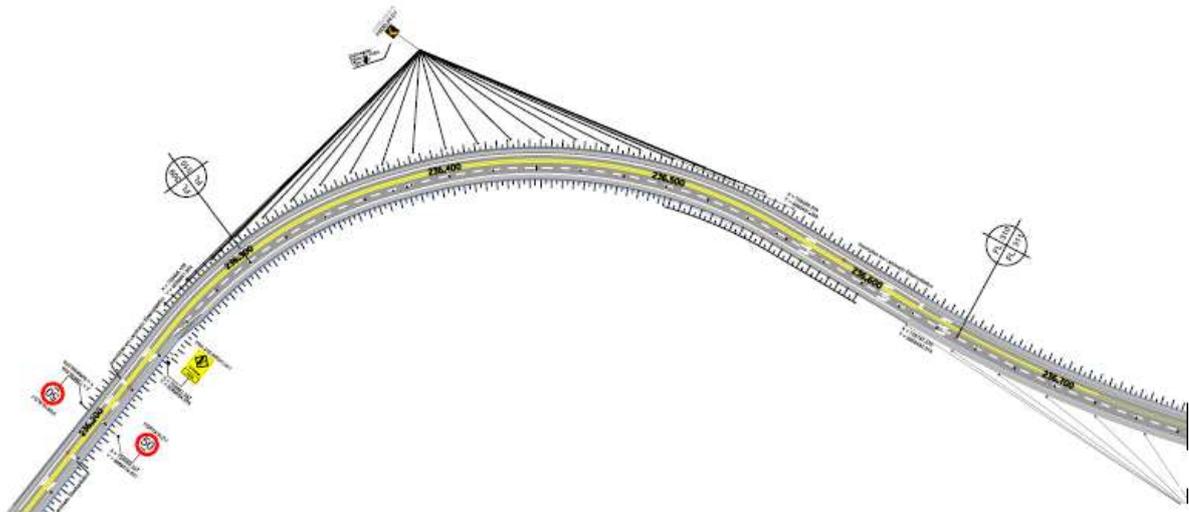
Figura 28. Sinalização projetada - km 236,4 ao km 236,7.

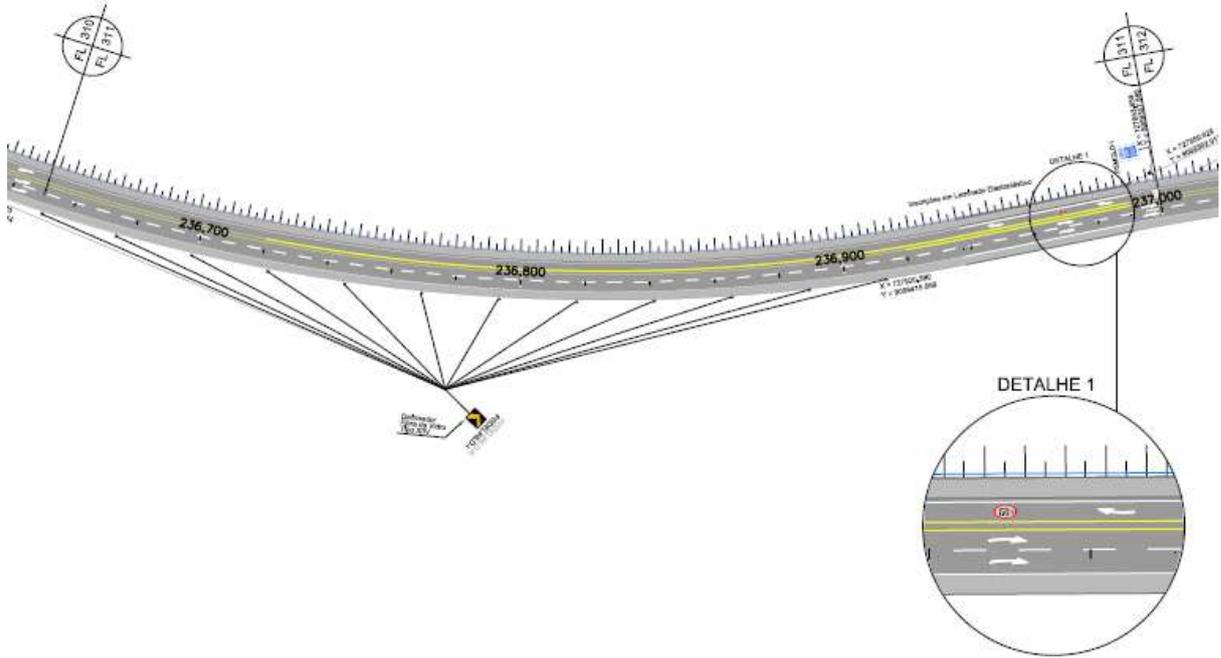
Figura 29. Sinalização projetada - km 236,7 ao km 237,0.

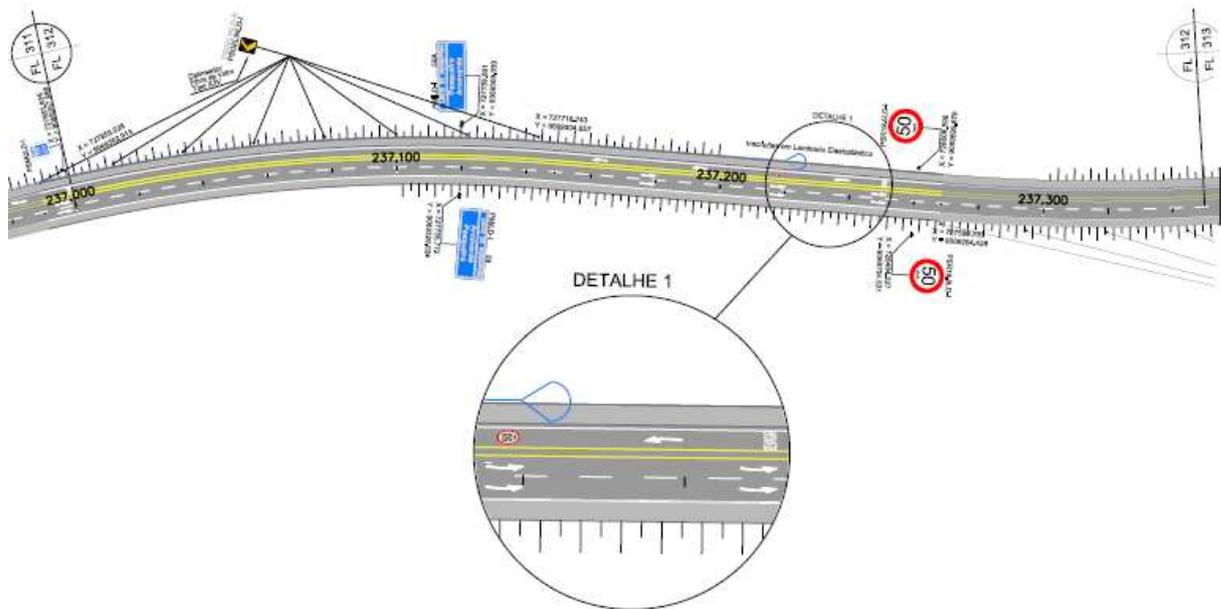
Figura 30. Sinalização projetada - km 237,0 ao km 237,3.

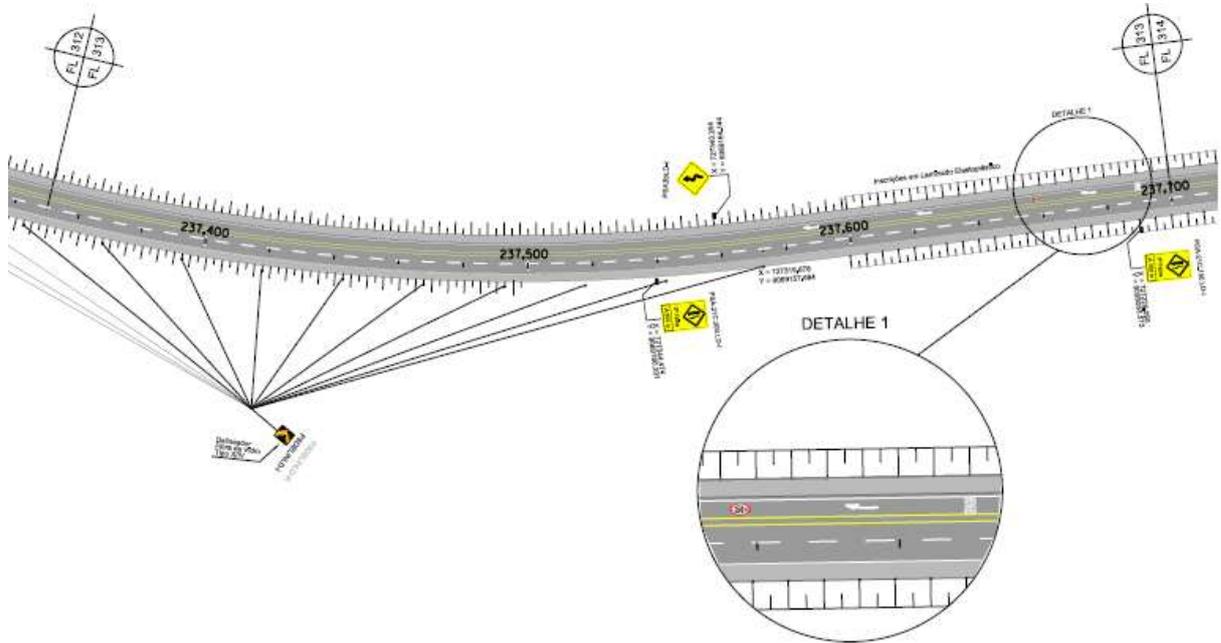
Figura 31. Sinalização projetada - km 237,3 ao km 237,7.

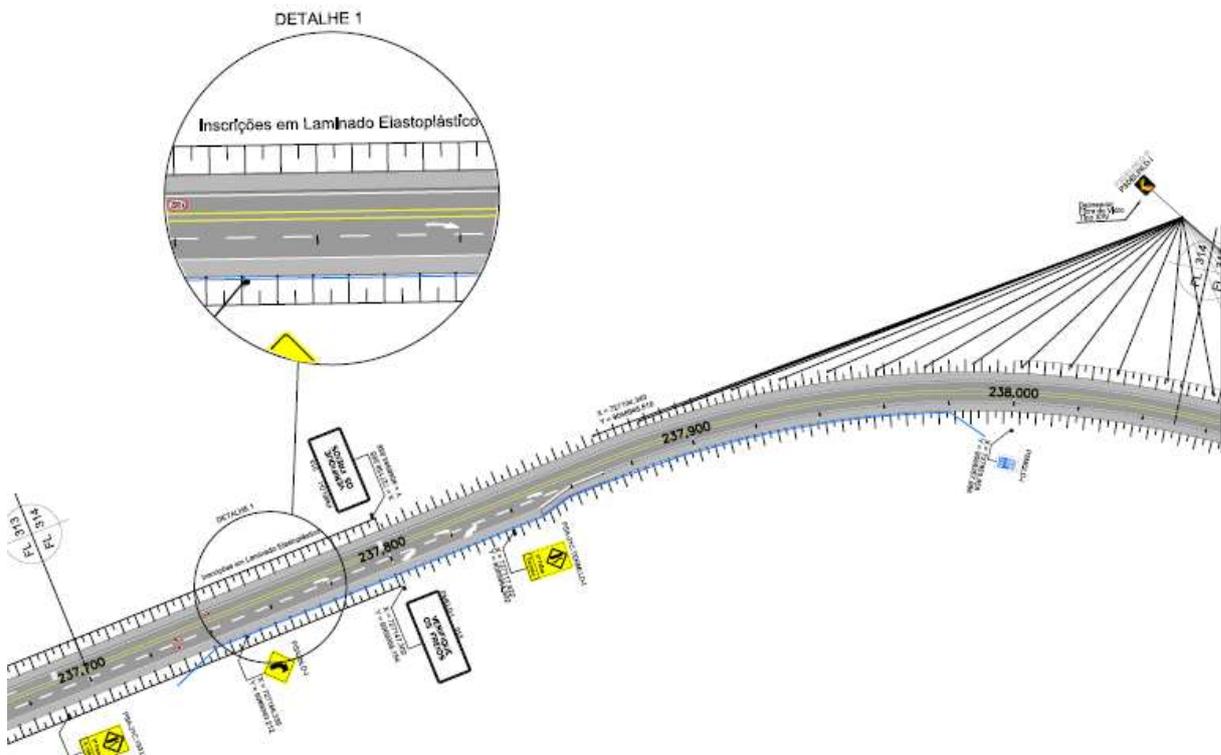
Figura 32. Sinalização projetada - km 237,7 ao km 238,0.

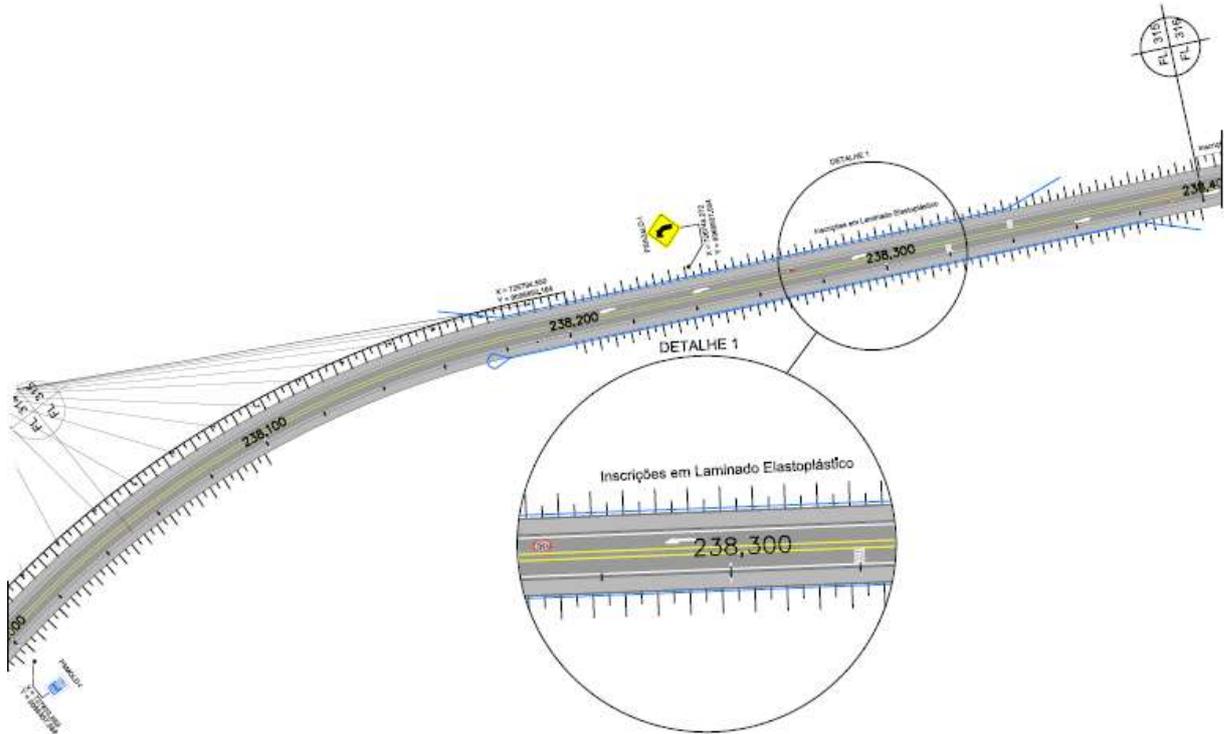
Figura 33. Sinalização projetada - km 238,0 ao km 238,4.

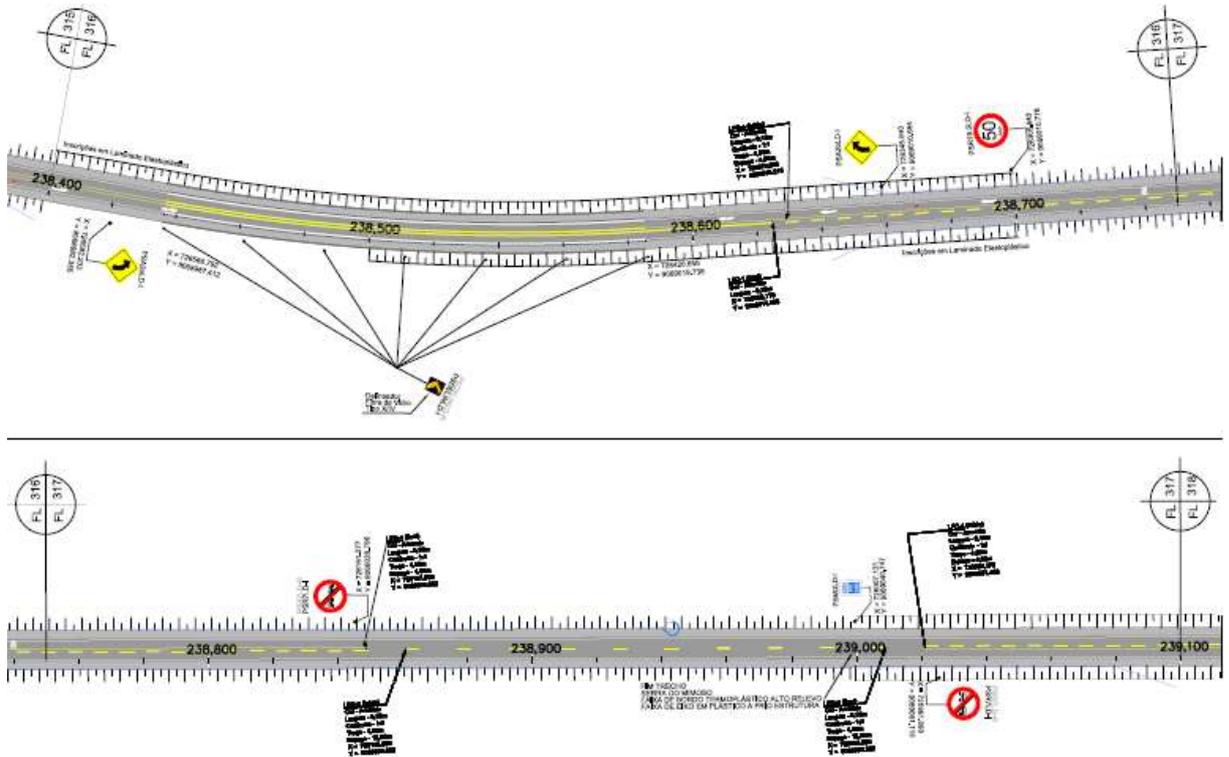
Figura 34. Sinalização projetada - km 238,4 ao km 239,1.

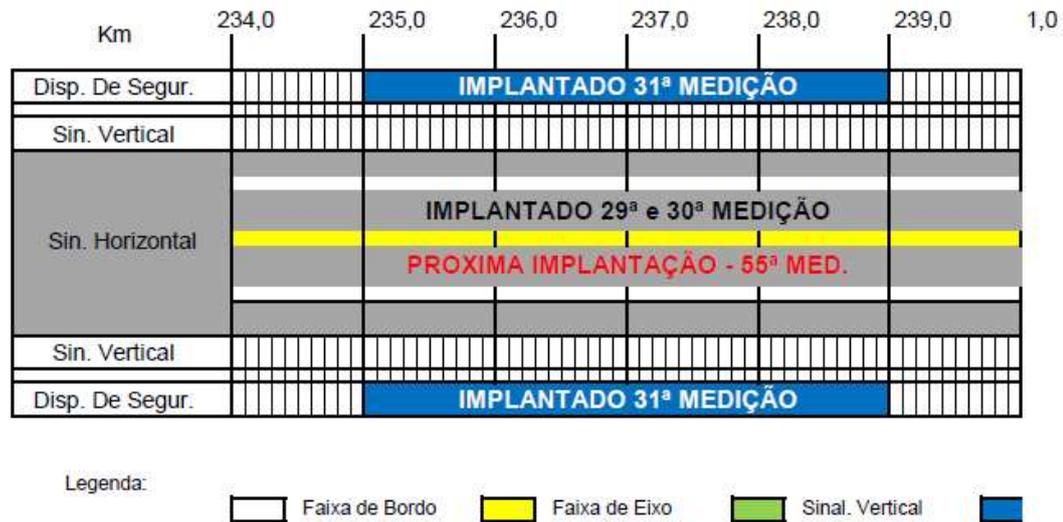
A cronologia das implantações pode ser observada através da Figura 32, onde se demonstra o diagrama unifilar, da execução da sinalização na Serra do Mimoso, com os períodos de aplicação das soluções de projeto.

Figura 35: Diagrama unifilar de execução da sinalização na Serra do Mimoso.

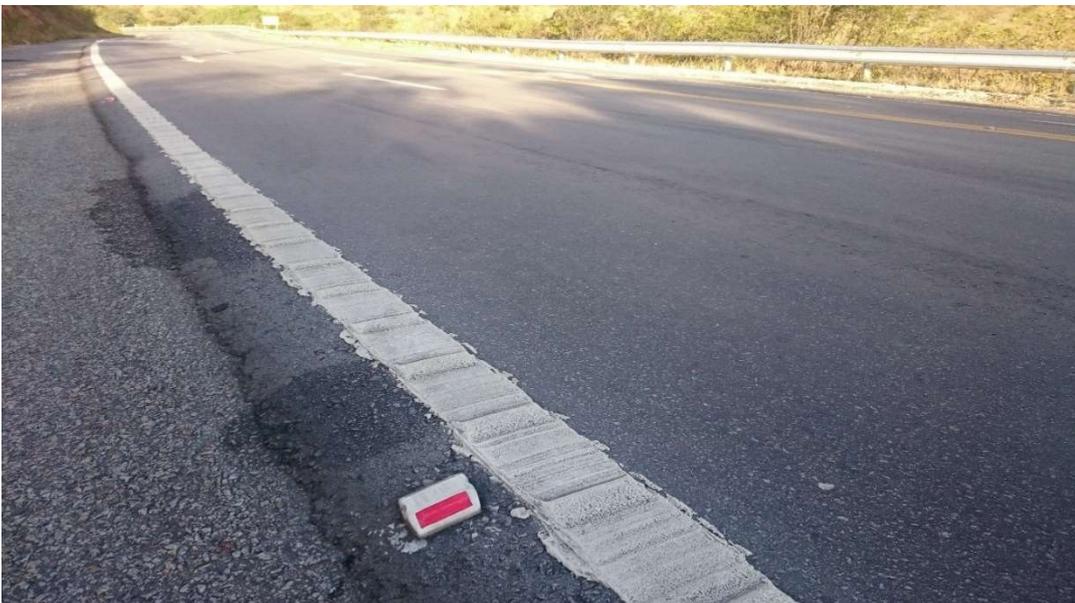
Figura 36. Sinalização horizontal do bordo em termoplástico alto-relevo.

A sinalização já implantada pode ser verificada nas Figuras 33 a 41.

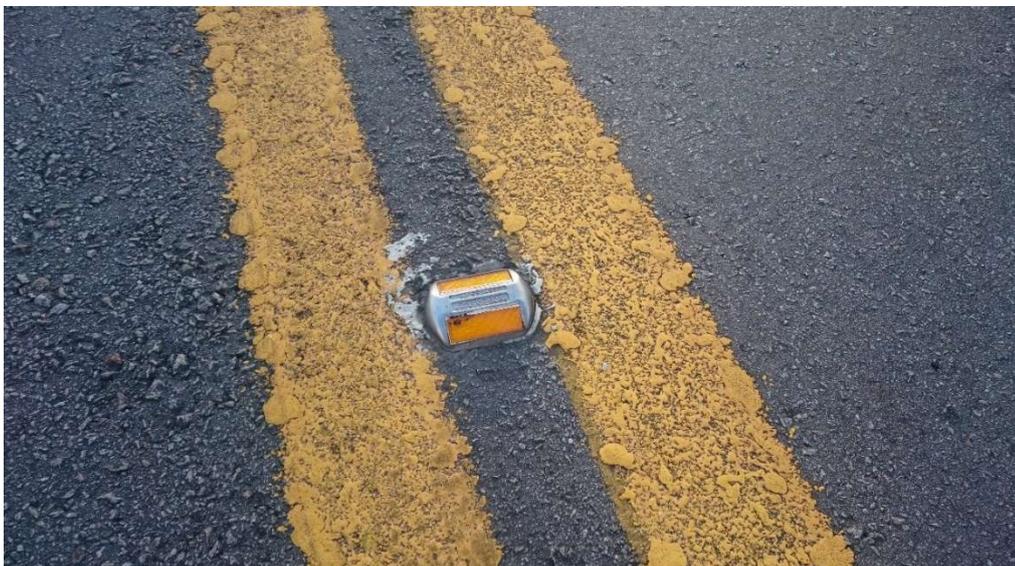
Figura 37. Sinalização horizontal do eixo em metil-metacrilato estrutura e tacha metálica.

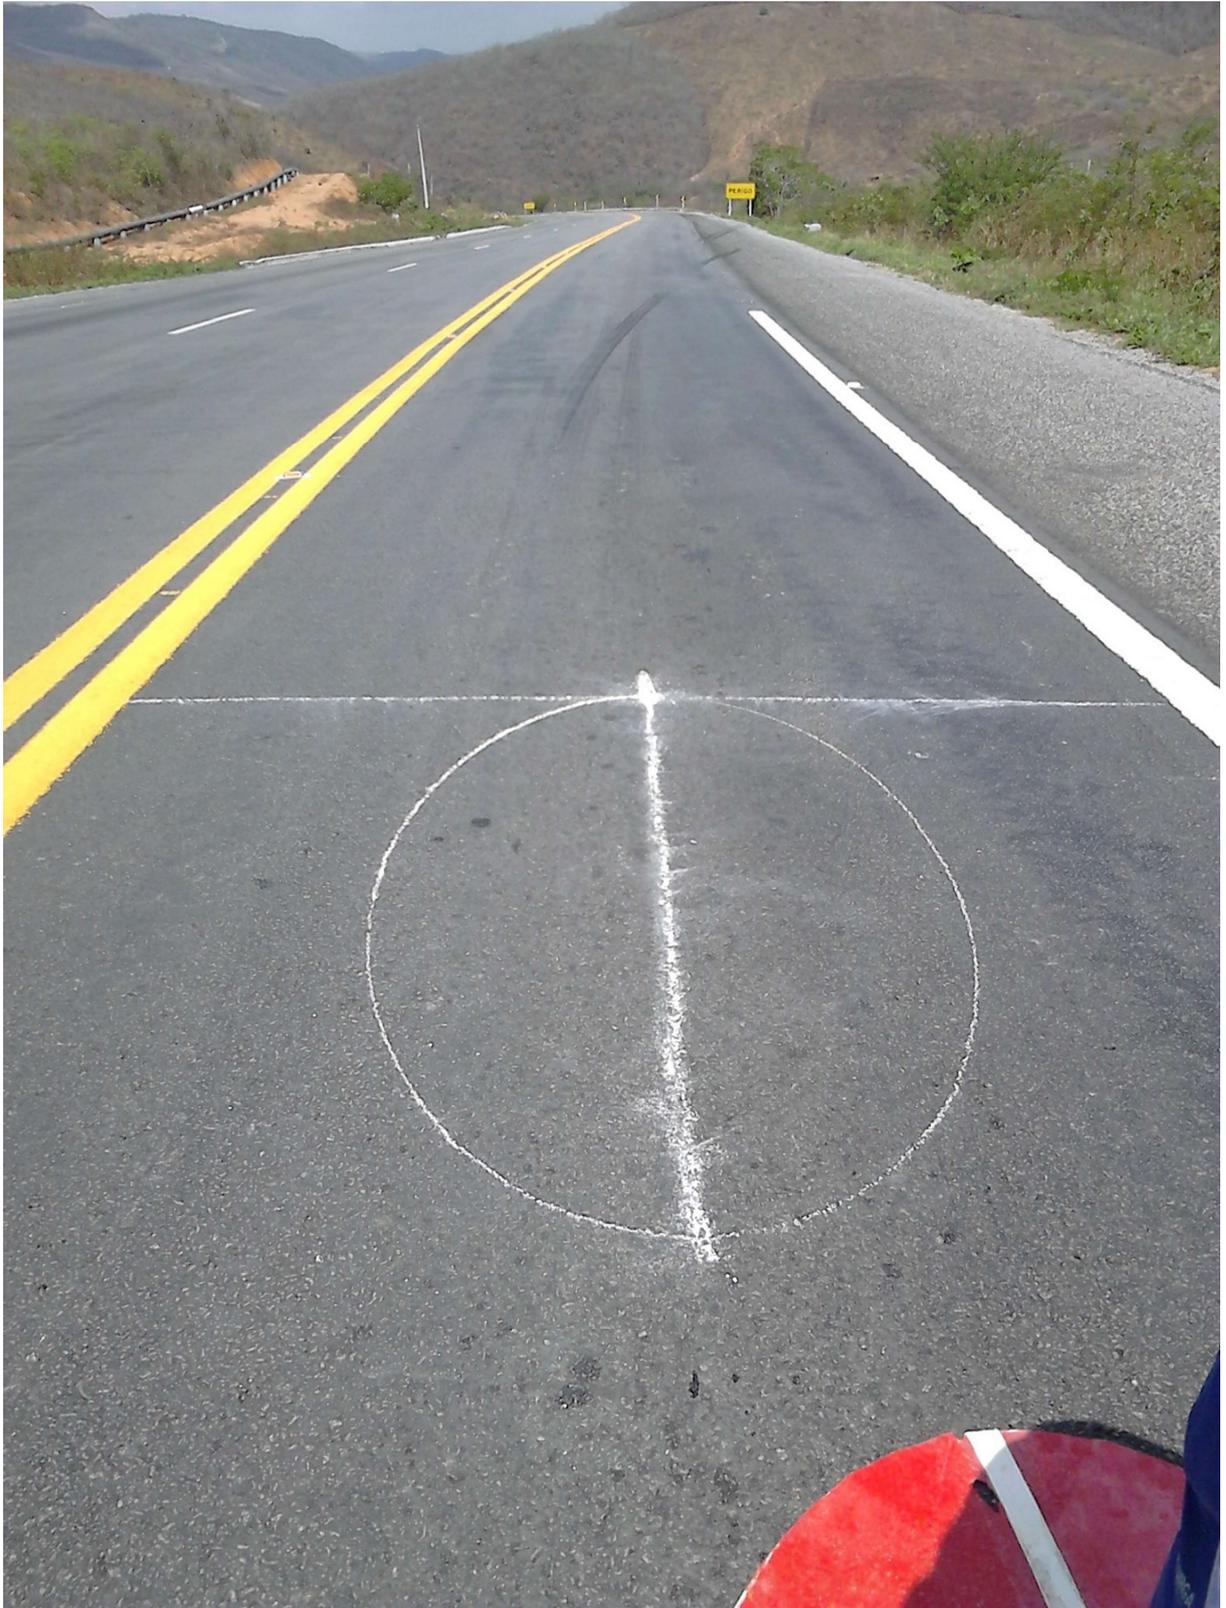
Figura 38. Sinalização horizontal, pré-marcação para aplicação do laminado elastoplástico pré-formado.

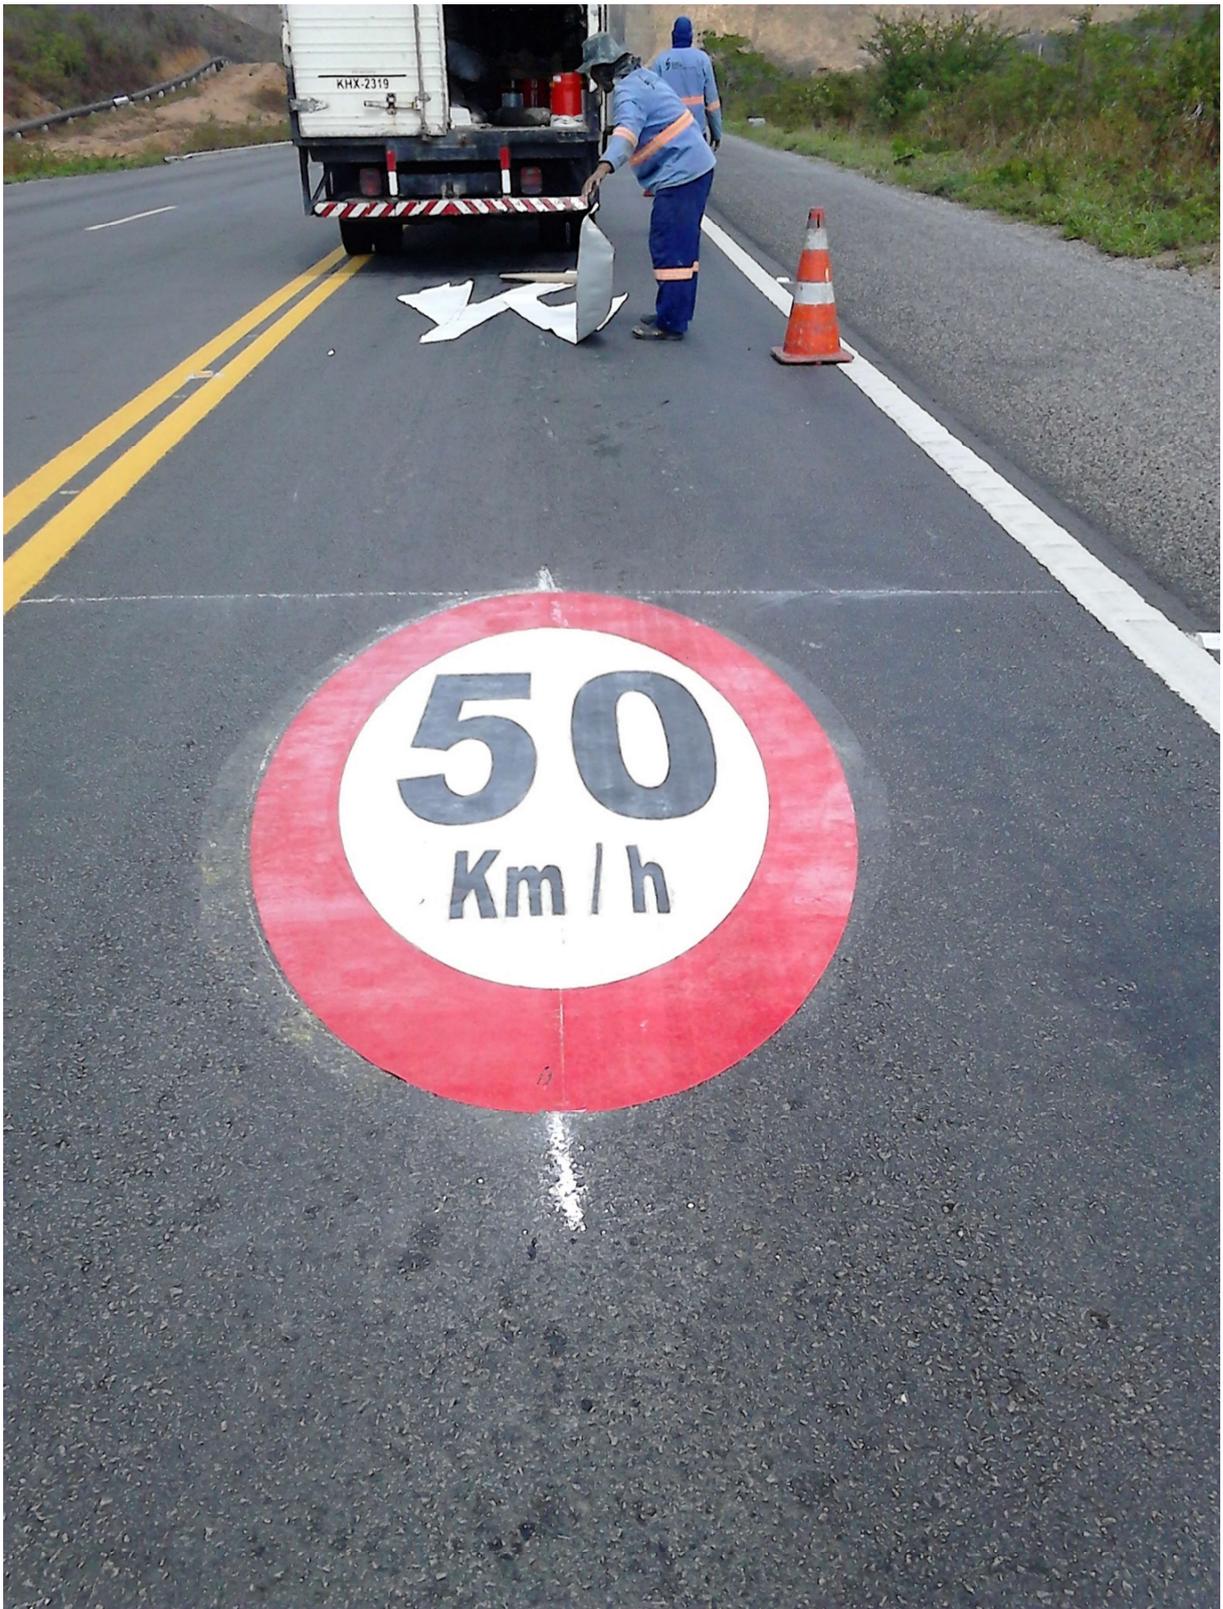
Figura 39. Sinalização horizontal, laminado elastoplástico pré-formado, pictograma placa R-19 (50).

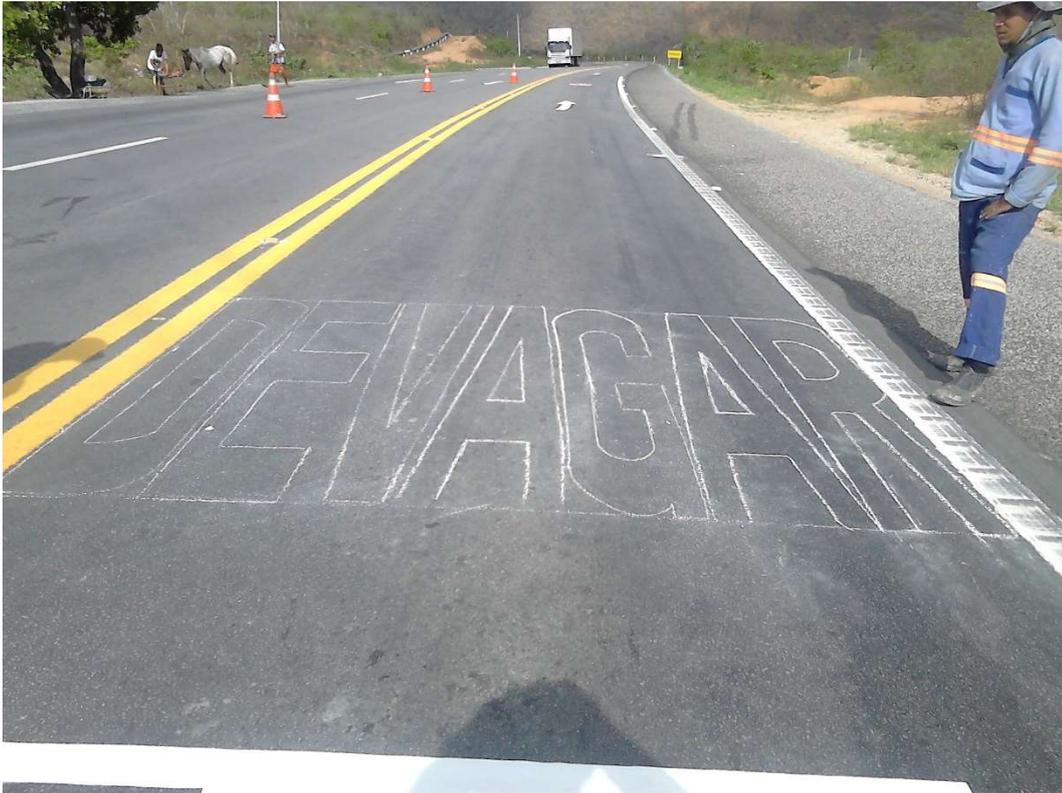
Figura 40. Sinalização horizontal, pré-marcação para aplicação do laminado elastoplástico pré-formado.

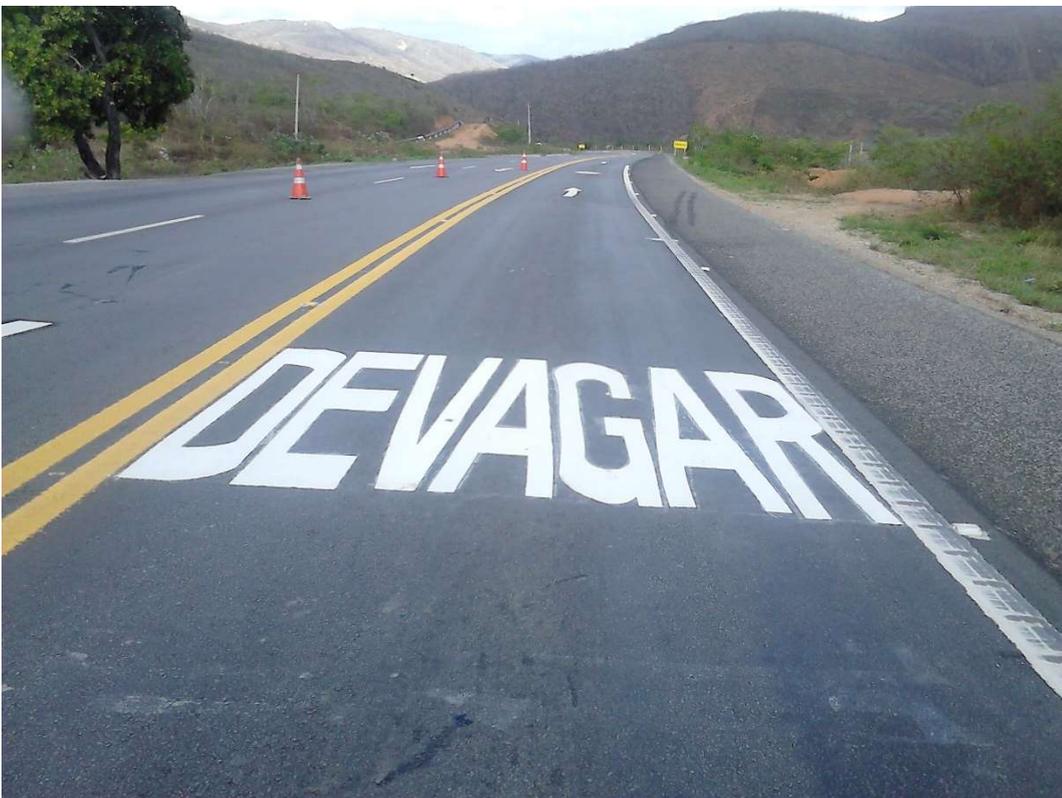
Figura 41. Sinalização horizontal, laminado elastoplástico pré-formado, legenda “DEVAGAR”.
