**MITIGAÇÃO DOS ACIDENTES RODOVIÁRIOS EM TRECHOS COM
ALTERAÇÃO ABRUPTA DE RELEVO – ESTUDO DE CASO: KM 235
AO KM 239 DA RODOVIA BR-232/PE, SERRA DO MIMOSO.**

Trabalho de Conclusão do Curso de Especialização em Operações Rodoviárias, do Departamento de Engenharia Civil do Centro Tecnológico, da Universidade Federal de Santa Catarina, como requisito para a obtenção do Título de Especialista em Operações Rodoviárias

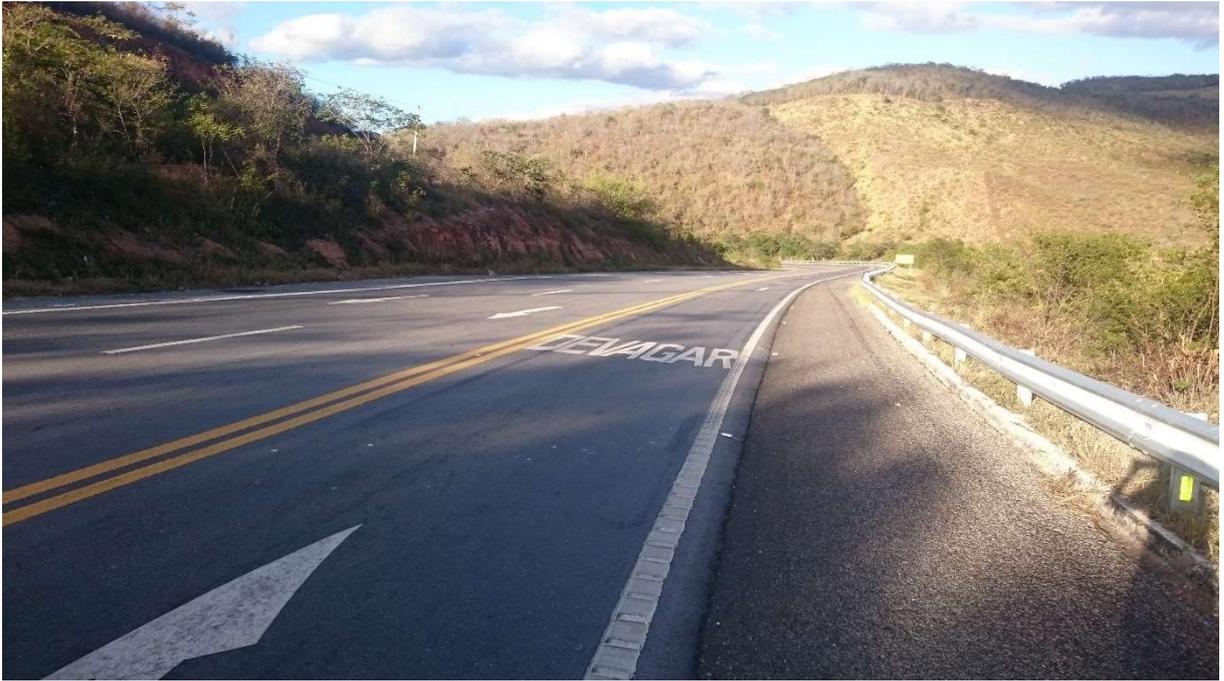
Figura 42. Sinalização horizontal e defensas metálicas semi-maleáveis no sentido decrescente.

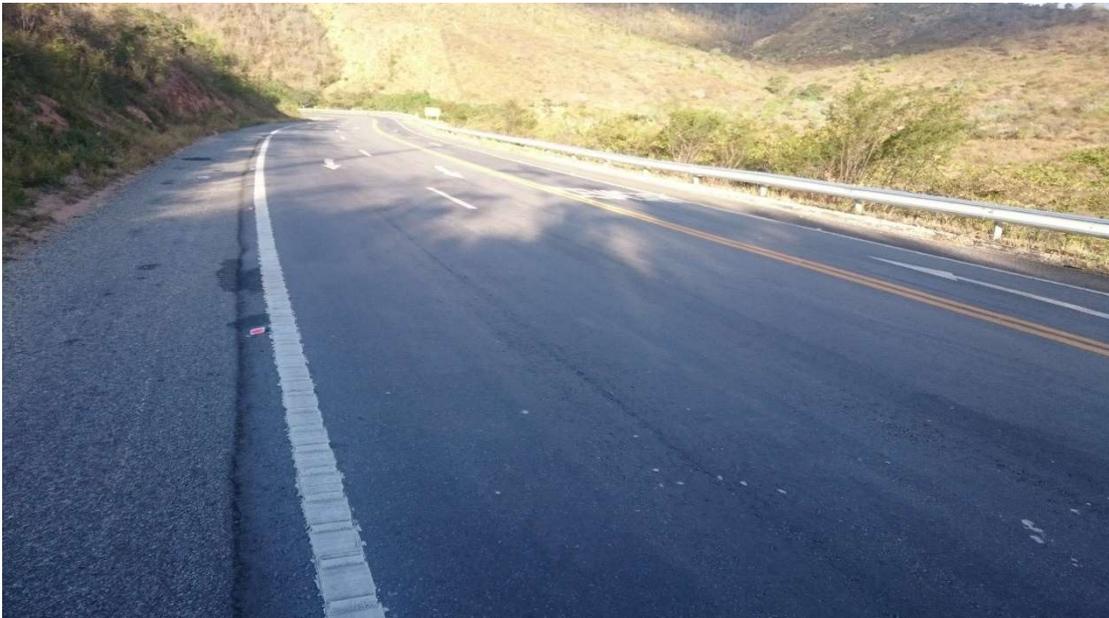
Figura 43. Sinalização horizontal e defensas metálicas semi-maleáveis no sentido crescente, com visão decrescente.

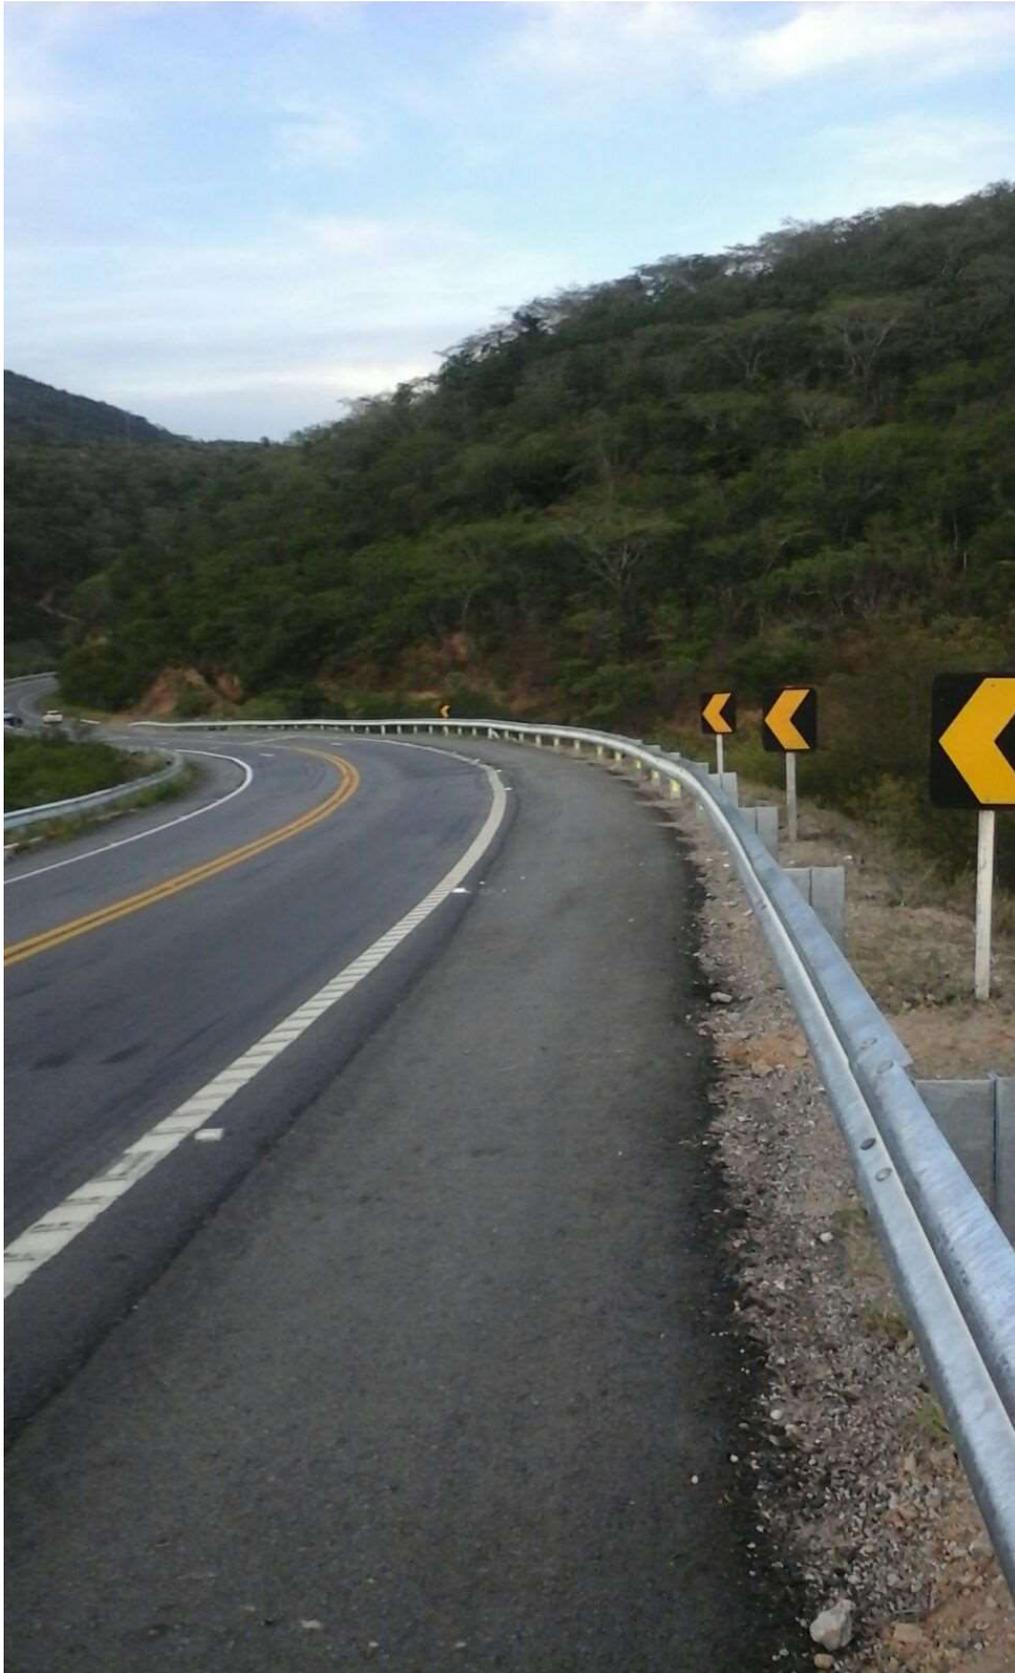
Figura 44. Novas defensas metálicas conforme projeto, com faixa refletiva.
