ESTUDO APLICADO DE ADEQUAÇÃO DO MANUAL DE ACESSIBILIDADE
ESCOLAR

Trabalho de Conclusão de Curso apresentado ao curso de graduação em Engenharia de Infraestrutura, da Universidade Federal de Santa Catarina Centro Tecnológico de Joinville, como requisito parcial para obtenção do título de Bacharel.

A metodologia da experimentação conta com uma aplicação e reconhecimento do objeto de estudo: a Escola de Educação Básica Professora Antônia Gasino de Freitas, uma escola estadual localizada da cidade de Lajeado Grande-SC.

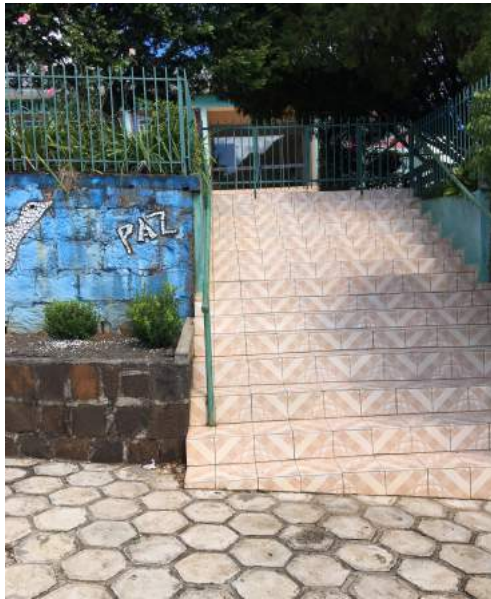
Figura 1.1 – Acesso principal

A escola possui dois acessos, sendo o principal pouco utilizado devido aos espelhos dos degraus serem muito altos (figura 1.1), o percurso entre os acessos pode ser visto na figura 1.2.

- Alteração da entrada principal. Consiste em projetar uma escada com espelho entre 16 e 18 cm, e profundidade entre 20 e 32 cm, sendo que os valores adotados precisam ser utilizados em todos os degraus. Sendo assim, a rampa já existente também precisa ser adaptada.
- Instalação do piso tátil, seja ele de alerta ou de direção. A instalação deve ser feita com o intuito de auxiliar os deficientes visuais a chegarem em todos os ambientes de maneira autônoma, alertar a existência de mobiliários ou objetos que possam fornecer perigo, como lixeiras,

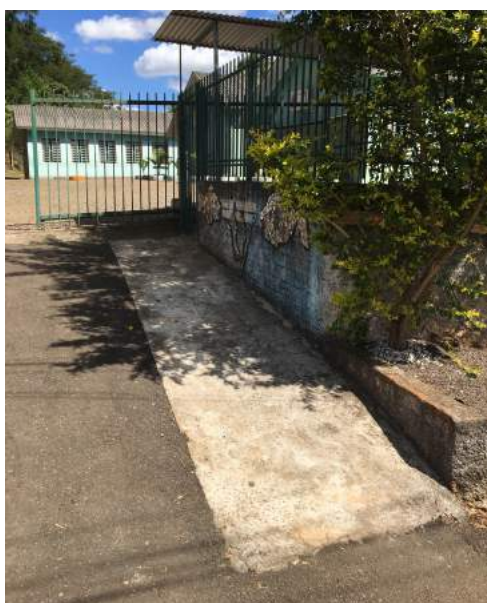
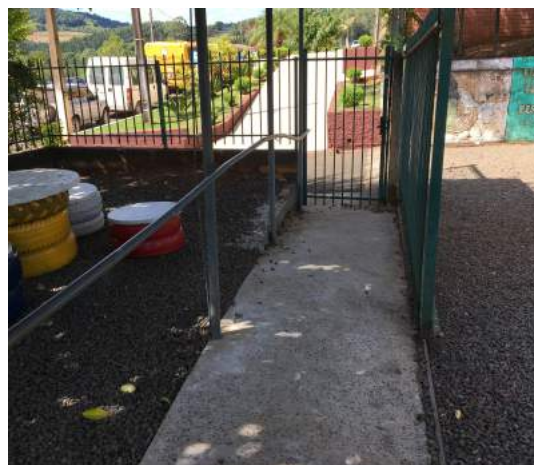
Figura 1.3 – Acesso secundário

A entrada utilizada é o acesso secundário disposto nas figuras 1.3 e 1.4, que está dividida em entrada de garagem, que também é utilizada pelos alunos e uma entrada acessível para cadeirantes.

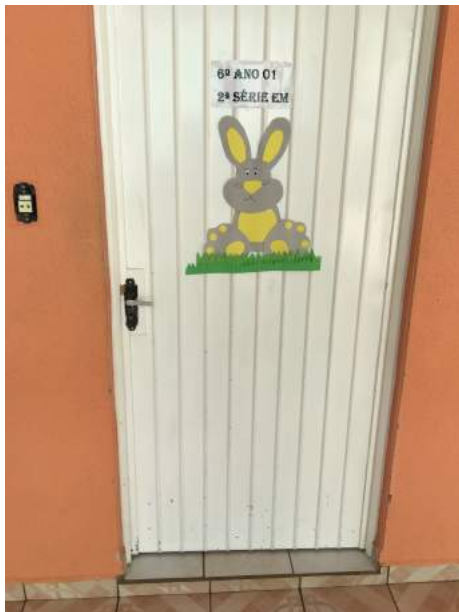
Figura 1.1 – Entrada da sala

As salas de aula possuem o vão de porta e altura de alavanca adequados (fig. 1.1), mas a qualidade das alavancas é um agravante (fig. 1.2). No seu interior, as salas possuem mesas padrões que não atendem a normativa (fig. 1.4).

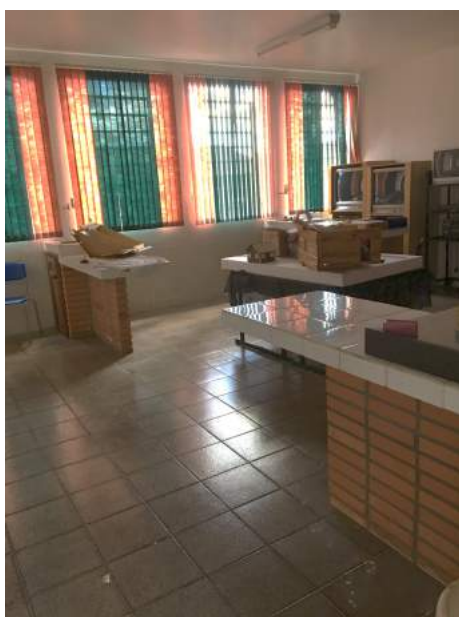
Figura 1.3– Laboratório

O laboratório possui desnível maior que o permitida na entrada e mesas fixas que não se encontram na altura adequada (fig. 1.3).

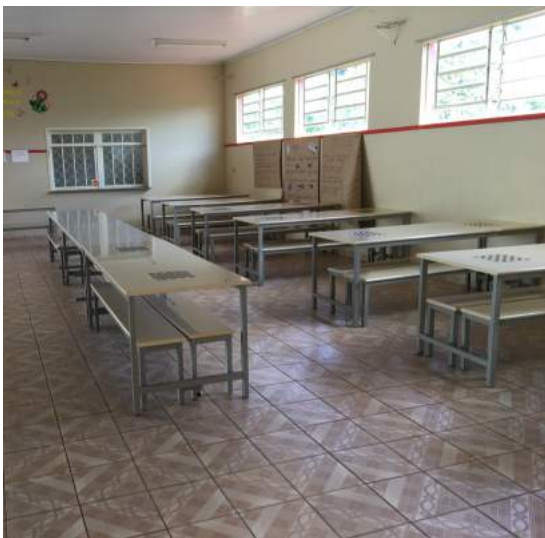
Figura 1.1 – Refeitório

O refeitório (Fig. 1.1) está localizado na área coberta da escola, as mesas possuem bancos fixos que não podem ser utilizados por cadeirantes.

- Adequação das mesas do refeitório. As mesas adequadas são aquelas que permitem a entrada livre do cadeirante sem esbarrar na estrutura da mesma, como na figura 6. A altura livre da mesa tem que ser de no mínimo 73 cm, possuir profundidade livre de no mínimo 50 cm, e assegurar uma largura mínima de 80 cm.
- Adequação das prateleiras e estantes para a altura adequada. Utilizar prateleiras reguláveis com altura máxima de 135 cm.
- Adicionar carteiras com dimensões adequadas para cadeirantes e que possam ser alteradas de acordo com a altura do aluno. (Fig. 4).

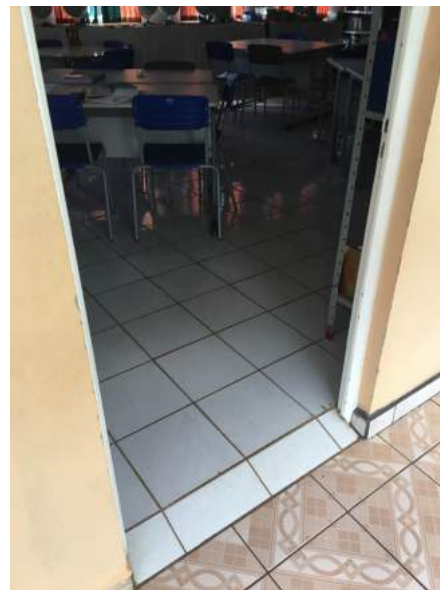
Figura 1.2– Entrada da biblioteca

A biblioteca tem uma rampa na entrada que não corresponde aos valores permitidos de inclinação (fig. 1.2), e tem um pequeno espaço entre as mesas (fig. 1.3), não tendo muito espaço para movimentação com cadeira de rodas.

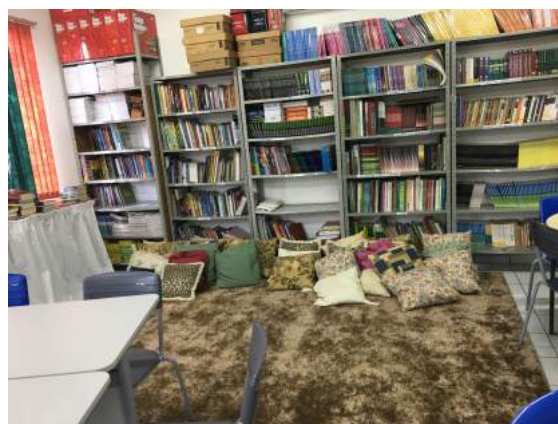
Figura 1.4 –Estantes da biblioteca

A fig. 1.4 mostra a altura das prateleiras de livros, que estão fora do alcance máximo.

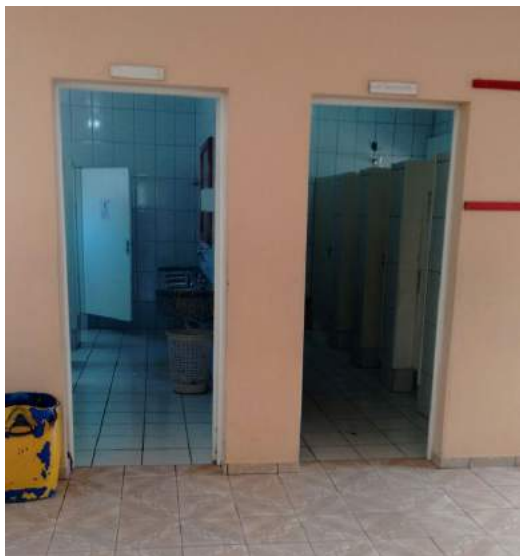
Figura 1.1 – Entrada dos sanitários

Os sanitários, apesar de terem passado por uma reforma em 2009, ainda apresentam muito problemas. A fig. 1.1 mostra a entrada dos sanitários.

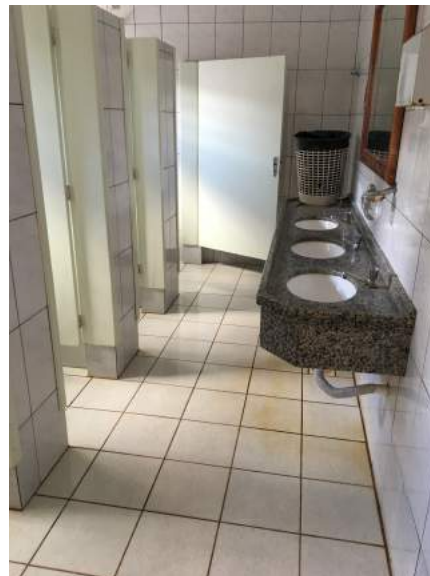
Figura 1.2– Lavatórios

Na Fig. 1.2 é possível ver que o banheiro acessível é o último e tem uma faixa pequena entre os lavatórios e as portas dos banheiros.

Sendo assim, esta alteração sairia em torno de R\$680,00 por banheiro, considerando que apenas uma das torneiras e das saboneteiras precisa ser acessível, para adaptar todas as torneiras e saboneteiras a alteração sairia R\$2.180,00 por sanitário, ou R\$4.360,00 para alterar os banheiros masculino e feminino.

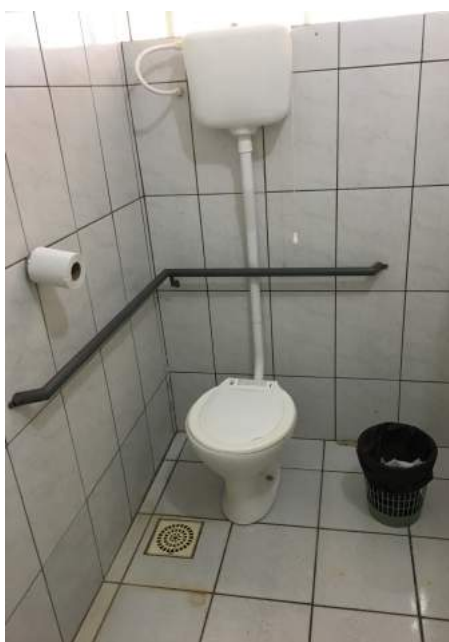
Figura 1.3– Sanitário acessível

Na fig. 1.3 está demonstrado o sanitário acessível. É possível ver a falta de acessórios como um papeleiro, e o modo de acionamento da descarga em desacordo com a norma.

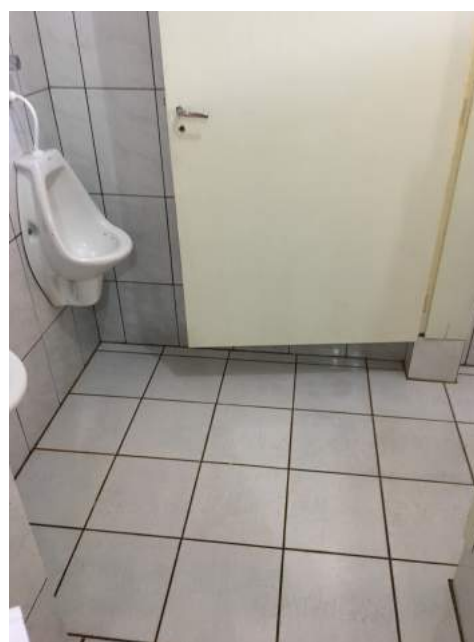
Figura 1.4 –Área livre do mictório

Na fig. 1.4, a porta quase alcança o mictório, deixando em evidência a falta de área livre.

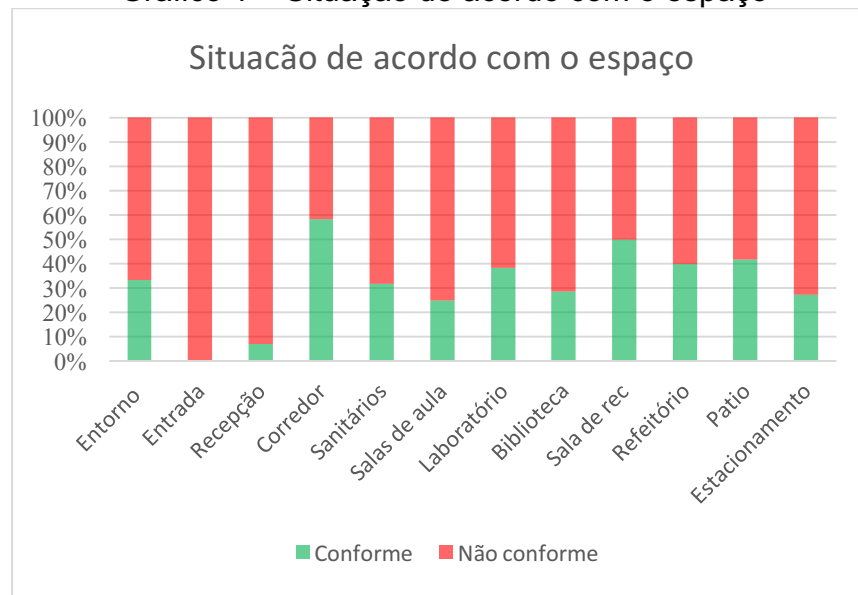
Gráfico 1 – Situação de acordo com o espaço

De acordo com o gráfico 1 é possível observar que a maioria dos itens estão em inconformidade com a norma. Sendo assim, todos os ambientes precisam de mudanças, alguns mais que outros.

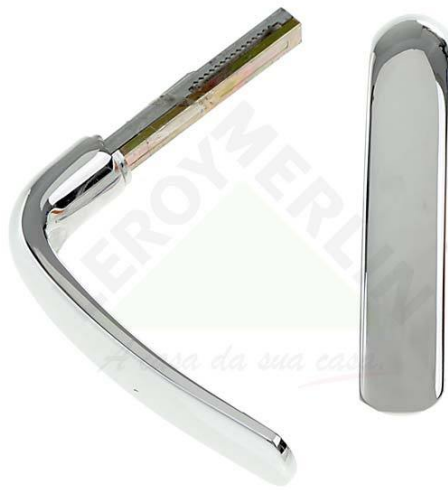
Figura 3 - Maçaneta tipo alavanca

- Fazer a troca das maçanetas, pois apesar de estarem de acordo com a norma as condições de uso não estão favoráveis. O custo de maçaneta simples de alavanca com bordas arredondadas (Fig. 2), sem a fechadura está em média R\$37,90.

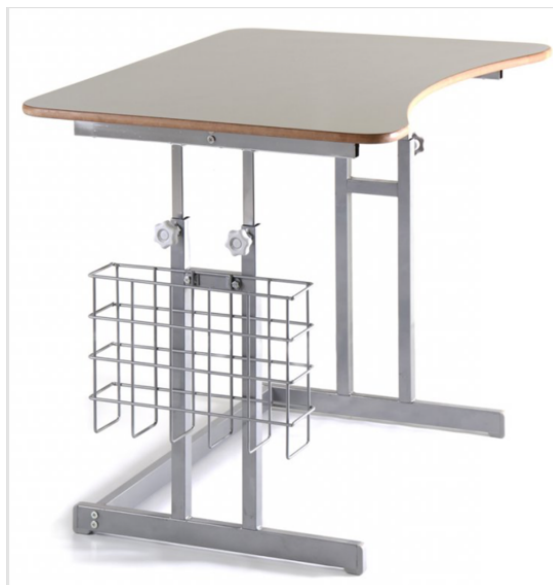
Figura 4 - Carteira para cadeirante e adaptável

As carteiras que precisam ser adquiridas é de no mínimo uma por sala, e de 5% do número de carteiras da sala. Cada carteira tem o custo de R\$329,00 e o custo final dependerá do número de carteiras necessárias.
