ESTUDO DE CAMINHABILIDADE DA ÁREA CENTRAL DE BALNEÁRIO DE BARRA DO SUL¹

Neste artigo apresenta-se análise da caminhabilidade nestas duas vias urbanas da área central do município, utilizando a ferramenta iCam 2.0, metodologia do Instituto de Políticas de Transportes e Desenvolvimento (ITDP Brasil).

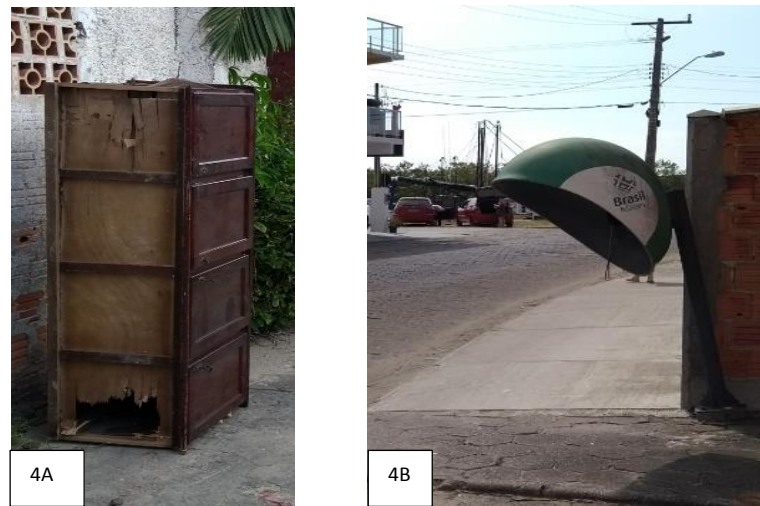
Figura 4 - Fotos Avenida Amândio Cabral

Na Figura 4A, verifica-se um móvel abandonado na calçada. Na imagem 4B, percebe-se o telefone público invadindo o espaço da calçada e a ausência do piso tátil de alerta para elementos suspensos, acúmulo de sujeira, piso irregular e desníveis. Na Rua Ademar dos Santos também foram encontrados problemas, apresentados na Figura 5.

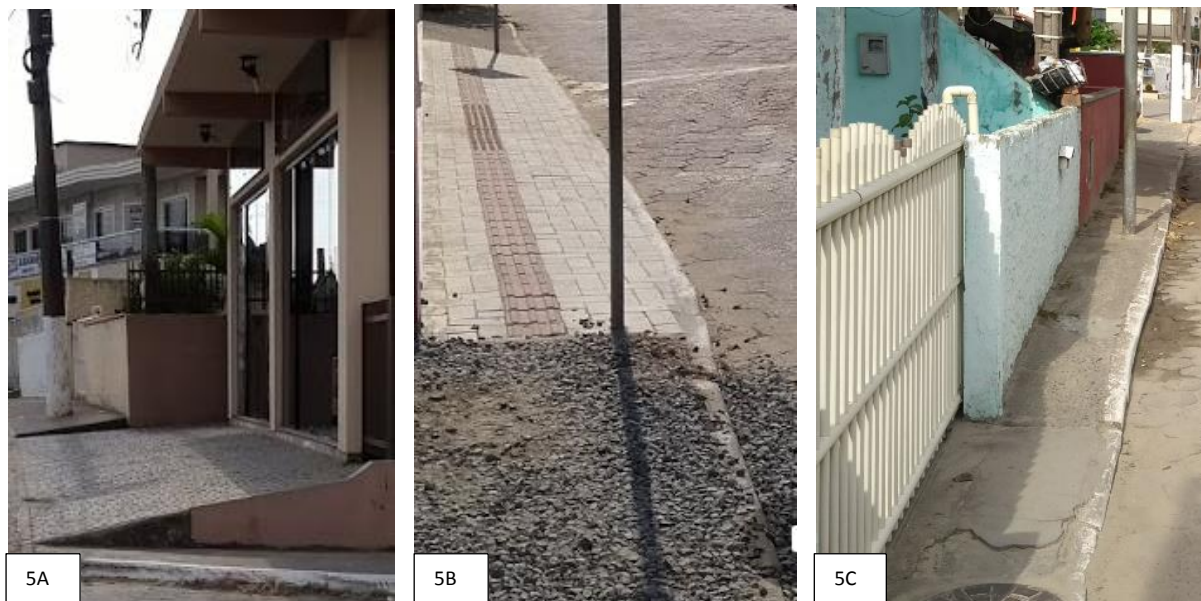
Figura 5 - Fotos Rua Ademar dos Santos

Na Figura 5A identifica-se a, interferência do poste na calçada, diminuindo a faixa livre, degraus e ausência de guia rebaixada na travessia. Na imagem 5B percebe-se a falta de pavimentação em todo segmento da calçada e a descontinuidade piso tátil. Na imagem 5C, nota-se a calçada estreita, obstáculo, sujeira e piso irregular.

Destaca-se entre os indicadores com pior avaliação: largura e pavimentação, encontra-se largura de 0,35 metros em um trecho; presença de obstáculos; falta de pavimentação; degraus; ausência de guia rebaixada; baixa iluminação; e pouco fluxo de pedestres no período diurno e noturno. A categoria Mobilidade apresentou a melhor avaliação, por conta da dimensão pequena das quadras de acordo com a métrica utilizada na metodologia e curta distância ao transporte público. Cabe ressaltar que pela característica do município esta distância foi medida até um ponto de ônibus.
