ESTUDO DE VERIFICAÇÃO DA PRODUTIVIDADE DA MÃO DE OBRA DAS
ATIVIDADES RELACIONADAS À ESTRUTURA EM EDIFÍCIO VERTICAL

Trabalho apresentado como requisito para
obtenção do título de bacharel no Curso de
Graduação em Engenharia Civil de
Infraestrutura do Centro Tecnológico de
Joinville da Universidade Federal de Santa
Catarina.

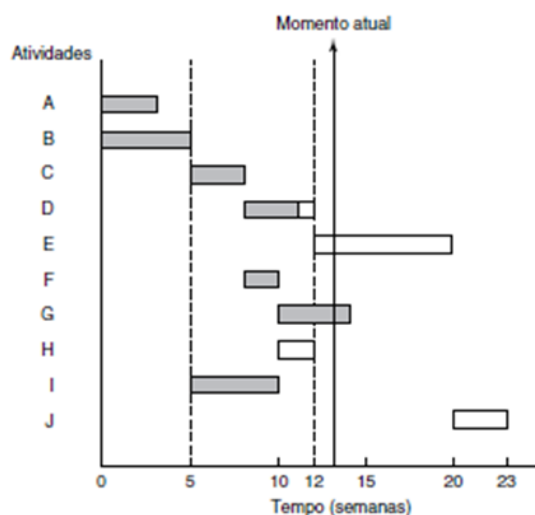
Figura 2 - Gráfico de Gantt.

O diagrama de Gantt é considerado por Kremer e Kovaleski (2006) uma das ferramentas que permite a melhor visualização e andamento de um projeto. Segundo Mattos (2010), o diagrama em questão é um gráfico simples que possui a listagem das atividades à esquerda e suas respectivas durações representadas em barras em escada de tempo à direita, as datas de início e fim de cada atividade ficam representadas nas subdivisões da escala de tempo. A Figura 2 mostra um exemplo de aplicação do gráfico de Gantt.

O gráfico de Gantt também indica o tempo de início mais próximo para cada atividade. A representação neste gráfico é feita pelo sombreamento das barras conforme as

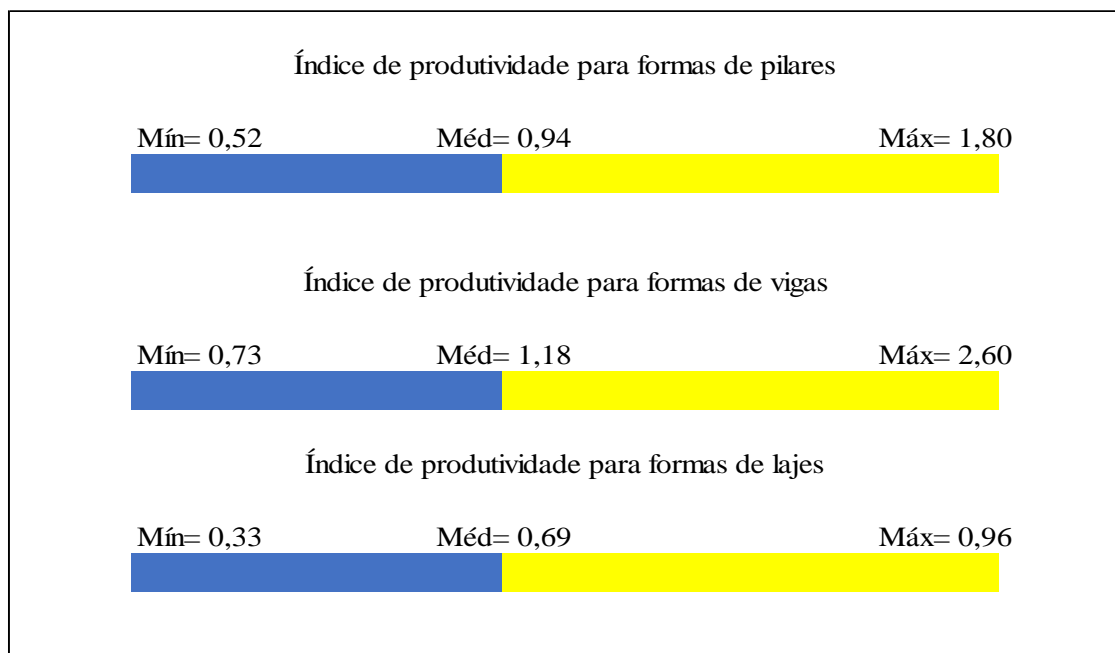
Figura 3 - Índice de produtividade para formas (Hh/m²).

As Figuras 3 e 4, formas e armação respectivamente, mostram para cada serviço: pilares, vigas e laje a produtividade relacionada para cada elemento, quanto mais próximas da faixa amarela significa que melhor é a produtividade dos trabalhadores envolvidos nas atividades e quanto mais próxima da linha azul, menor é a produtividade.

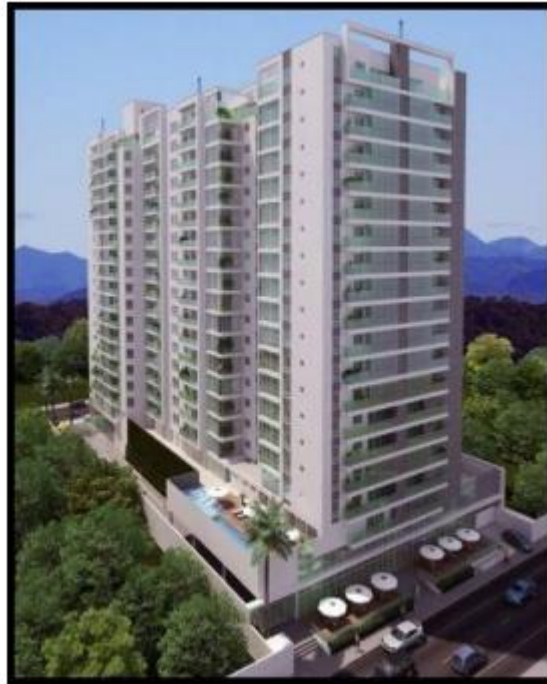
Figura 5 - Empreendimento estudado.

A obra estudada (Figura 5), teve início em 2015 e está localizada no centro da cidade, na rua Pastor Fritz Bauler. O empreendimento possui duas torres interligadas, com 21 pavimentos (subsolo 1 e 2, térreo, mezanino, giardino e os apartamentos tipo) e área de aproximadamente 35.000 m². Ao todo são 247 apartamentos de 65m² a 360m², que variam de 1 até 3 suítes, o condomínio contempla 5 lojas comerciais e áreas comuns internas e externas como espaço gourmet, home cinema, piscina com deck molhado, fitness center, conference room, brinquedoteca, sala de videogames, playground, dentre outros. A previsão de entrega da obra é para dezembro de 2021.

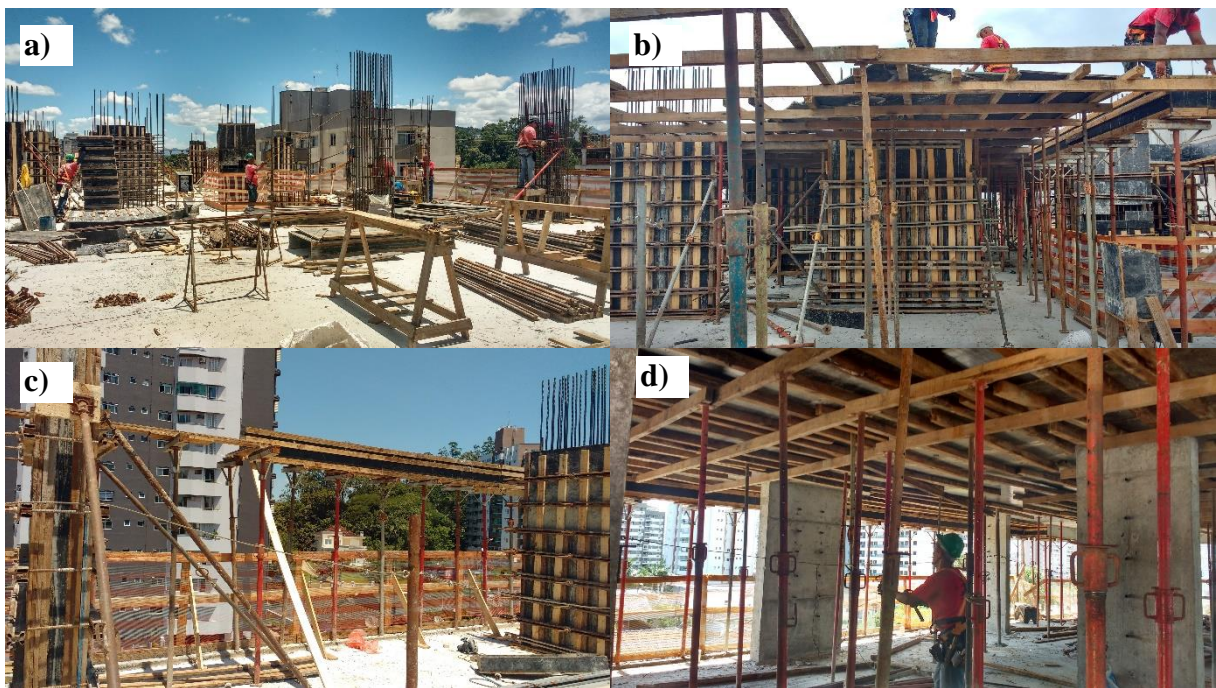
Figura 8 - a) montagem de pilares e formas de pilares. b) assoalhamento da laje. c) colocação de formas de vigas externas. d) escoramento da laje.

Após o fechamento de todas as formas de pilares, inicia-se a montagem das vigas de bordo, o assoalhamento da laje e a base das escadas. A Figura 8 a seguir mostra algumas etapas da execução de um pavimento tipo.

O processo de assoalhamento da laje ocorre com a colocação de madeiras denominadas de escoramentos primário e secundário, são posicionados no nível dos pilares e das vigas de bordo. Paralelamente, formas são posicionadas em cima dos escoramentos primário e secundário definindo o assoalhamento da laje.

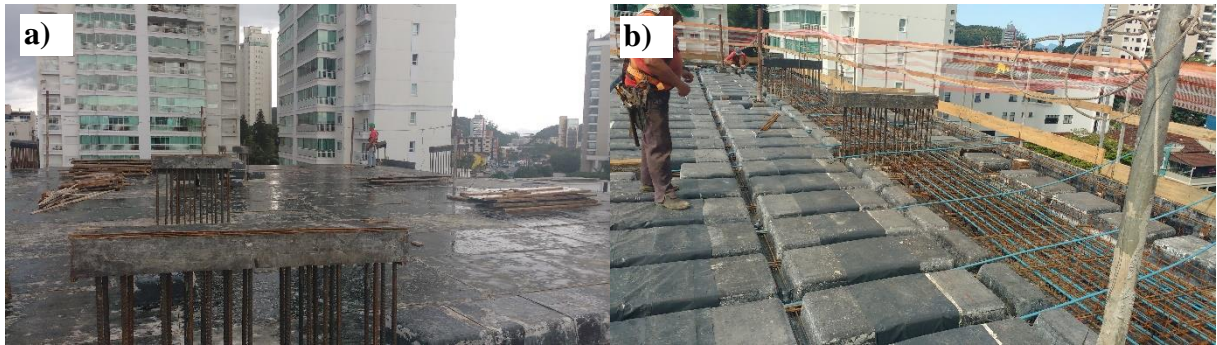
Figura 9 - a) assoalho da laje concluído. b) laje com as armaduras.

juntamente com as vigas externas e as vigas internas. A Figura 9 mostra uma visão geral da laje após o término da colocação das formas para assoalhamento e a laje após a colocação das cubetas, armaduras e dos cabos de protensão. A Figura 10 mostra a concretagem do último pavimento tipo analisado e a visão frontal do andamento da obra até o momento.

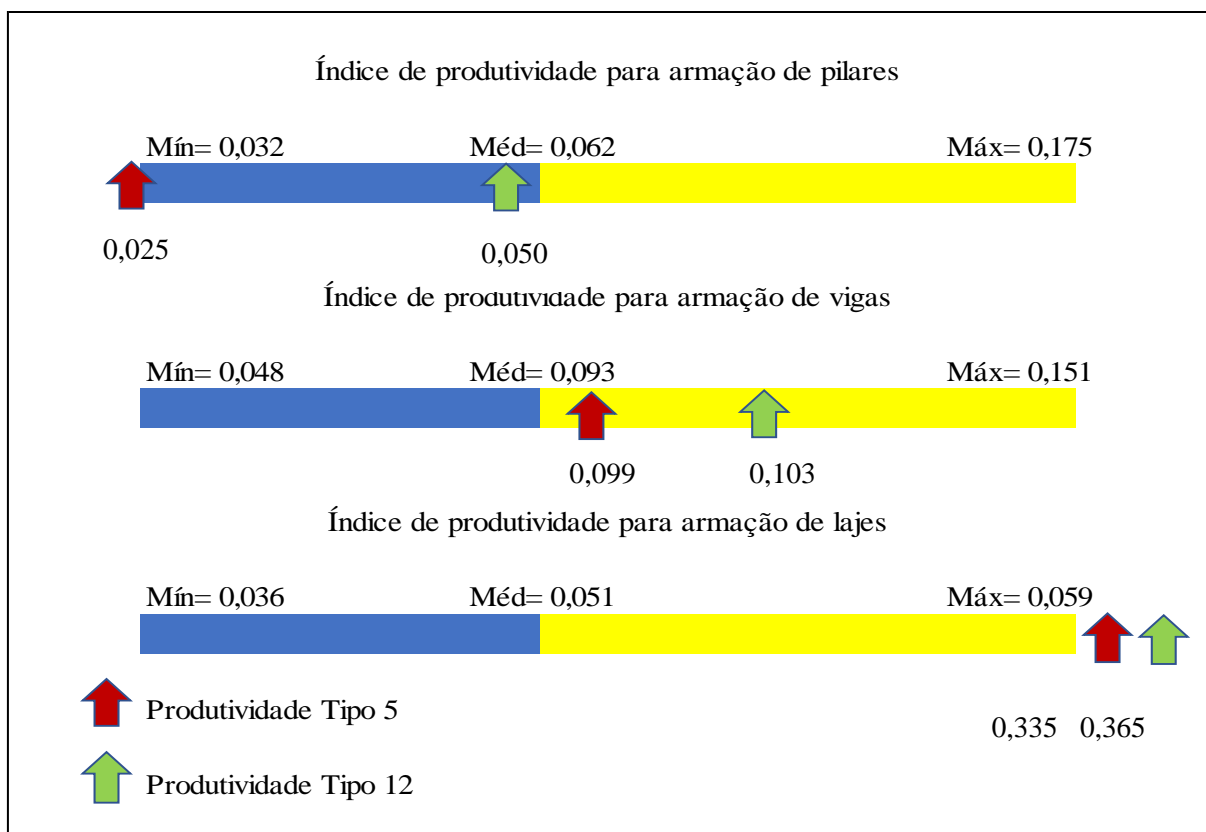
Figura 11 - Comparativo índices TCPO versus RUP armação Tipo 5 e Tipo 12.

Quanto menor o valor de RUP melhor é a produtividade das atividades. Há variações nas produtividades dos pavimentos tipo 5 e tipo 12 quando comparadas, mas para aferir se os resultados, mesmo distintos entre si, são bons ou não, utilizou-se como parâmetros os índices da tabela TCPO, apresentados no item 2.3 e obteve-se os seguintes resultados:

Para as atividades de corte, dobra e carregamento dos pilares o tipo 5 foi avaliado com ótima produtividade e o tipo 12 com produtividade boa. Para a RUP das vigas foram consideradas apenas as vigas externas e os resultados obtidos foram produtividade mediana para o tipo 5 e produtividade muito boa para o tipo 12. Já para o cálculo da RUP das lajes, foram incluídos além dos elementos da laje (armadura positiva e negativa), como trata-se de uma estrutura protendida, foram contabilizados os valores para corte e colocação dos cabos de protensão e também foram contadas as armaduras das vigas protendidas, pois estas estão posicionadas acima do assoalhamento da laje, por isso obtiveram valores maiores e no comparativo com o TCPO tiveram valores maiores, sendo consideradas produtividades ruins.
