UNIVERSIDADE FEDERAL DE SANTA CATARINA
ENGENHARIA CIVIL

**AVALIAÇÃO DO EMPREGO DE DISPOSITIVOS DE SEGURANÇA VIÁRIA:
INFLUÊNCIA NA TAXA E PADRÕES DOS ACIDENTES NA RODOVIA SC-453**

Trabalho de Conclusão de Curso submetido ao Departamento de Engenharia Civil da Universidade Federal de Santa Catarina para obtenção do título de Engenharia Civil.

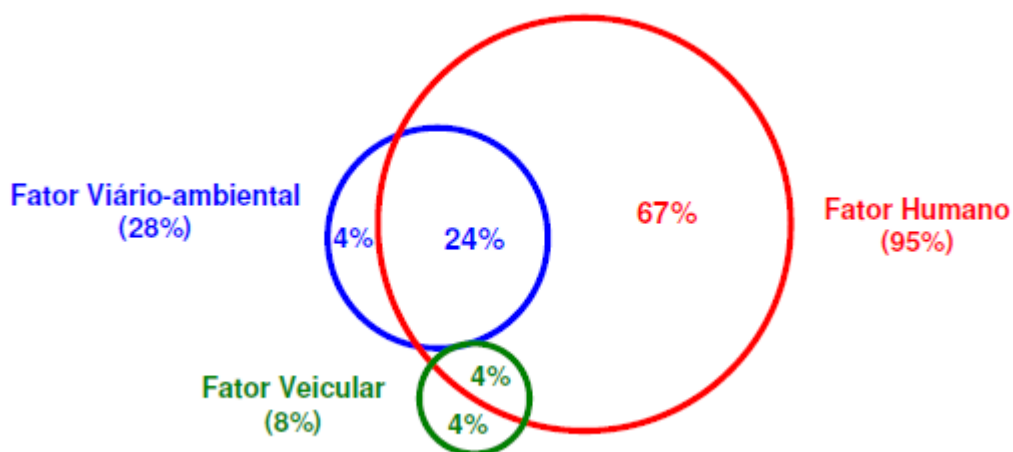
Figura 1. Influência dos fatores contribuintes nos acidentes de trânsito na Austrália

componente viário-ambiental e, por último, pelo componente veicular. No entanto, vários estudos consideram a existência de interações entre os três componentes do acidente. De acordo com AUSTROADS (1994), o componente humano é apontado como responsável por 95% dos acidentes de trânsito, sendo que, deste percentual, 24% resulta da interação do componente humano com o viário-ambiental e 4% da interação do componente humano com o veicular. Dessa forma, a responsabilidade exclusiva do fator humano é de 67%. A cada um dos fatores viário-ambiental e veicular, exclusivamente, é atribuído 4% da responsabilidade sobre a ocorrência de acidentes, conforme esquema apresentado na Figura 1.

A configuração mostrada na Figura 1, apresentada pela AUSTROADS, é amplamente referenciada e resulta de uma série de esforços para representar a influência dos fatores contribuintes nos acidentes viários. Contudo, deve-se destacar que a figura representa a realidade australiana, não refletindo necessariamente a influência dos fatores nos acidentes que ocorrem no Brasil. A diversidade cultural do país, o forte afluxo turístico em algumas regiões próximas às fronteiras com países vizinhos, as variações no relevo e no clima que propiciam ambientes operacionais diversos, fazem com que seja razoável supor que a distribuição dos fatores contribuintes dos acidentes e suas interações variem entre regiões brasileiras (NODARI, 2003).

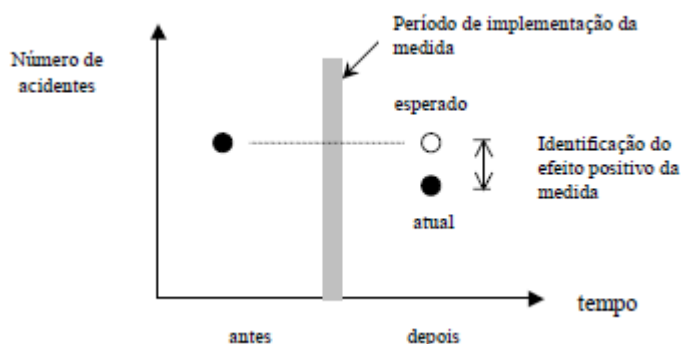
Figura 2. Estudo “antes e depois”

Estudos “antes e depois” são os processos mais simples e comuns nas avaliações da eficiência dos tratamentos aplicados para a melhoria da segurança viária dos usuários da via. Consistem em comparar os acidentes ocorridos antes do tratamento com os acidentes ocorridos depois do tratamento. A proposição deste processo de monitoramento se baseia na hipótese que a segurança de um local qualquer (número de acidentes) não varia com o tempo. As contagens de acidentes no período anterior ao tratamento são usadas para prever como seriam as contagens de acidentes no período após o tratamento, caso o mesmo não fosse implementado, como é apresentado na Figura 2.

Estas previsões podem ser feitas sugerindo que as contagens de acidentes no período de um ano antes e um ano depois do tratamento são iguais ou calculando a média das contagens de acidentes dos últimos três a cinco anos antes do tratamento (FRAMARIM, 2003).

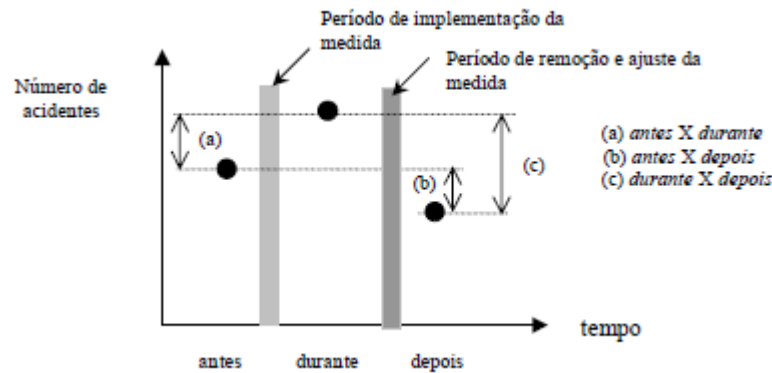
Figura 3. Estudo “antes – durante – depois”

número de acidentes na rodovia durante o período das obras. Acompanhar a ocorrência de acidentes neste período permite que o profissional reavalie orientações do tráfego e sane deficiências nas informações oferecidas aos usuários da via, como é representado na Figura 3 (FRAMARIM, 2003).

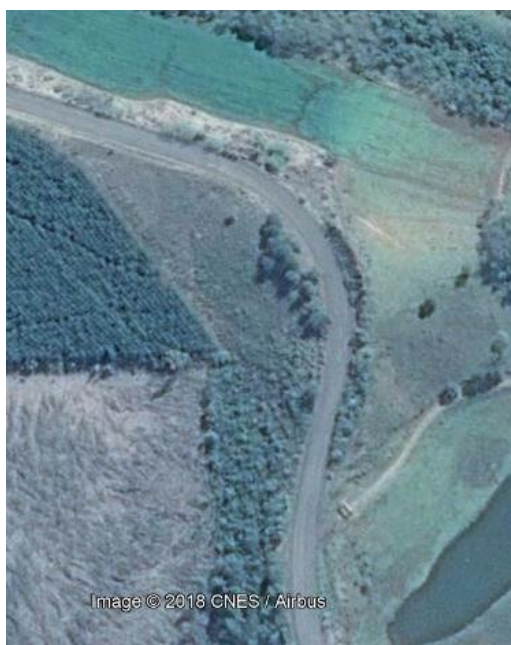
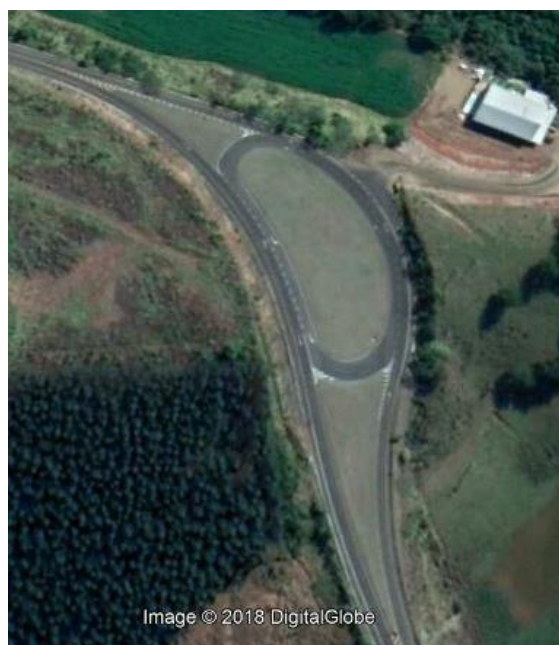
Figura 9. Km 38+500 - Antes

Devido à necessidade identificada no sentido Luzerna – Tangará, onde se encontrava a curva horizontal de raio reduzido depois de um segmento retilíneo e com rampa descendente, onde velocidades altas são possíveis, foi executada a melhoria geométrica para o tráfego descendente, a manutenção da pista existente para o tráfego ascendente e a inclusão de dois retornos, formando uma rotatória (Figura 9 e Figura 10).

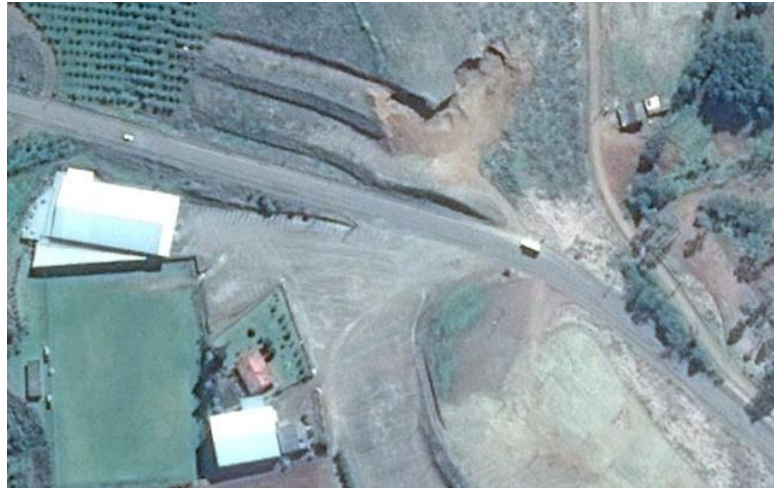
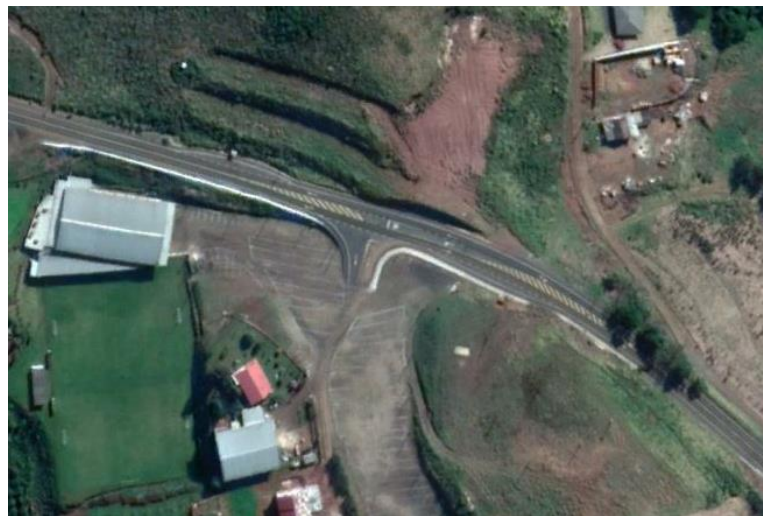
Figura 11. Km 39+800 - Antes

Existência do acesso ao Clube do Carlinhos que, em determinadas épocas, é polo de atração de tráfego concentrado. Foi executada uma interseção de espera central com melhoria de visibilidade através de terraplenagem de um corte na curva no km 39+690.

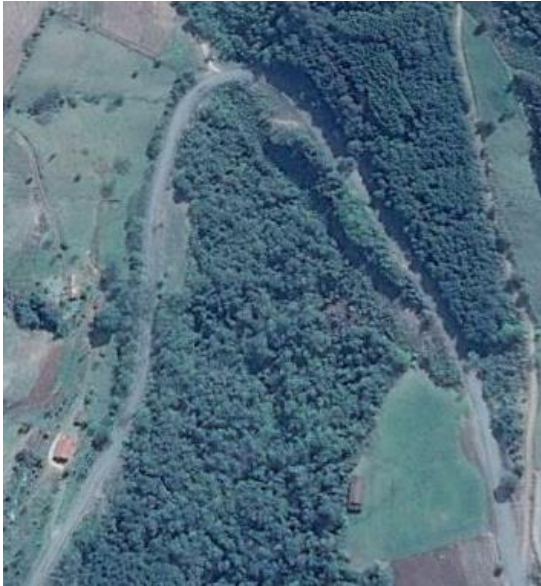
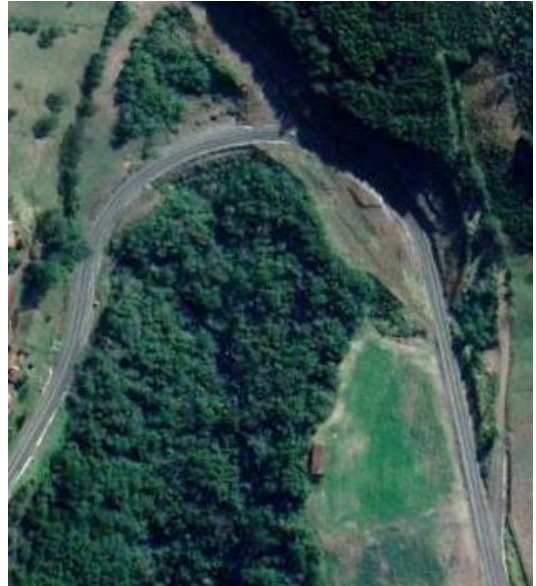
Figura 13. Km 41+900 - Antes

usuário. Foi implantada a solução de aumento de raio para 120 m e melhoria do perfil, melhorando a percepção e reação do motorista.

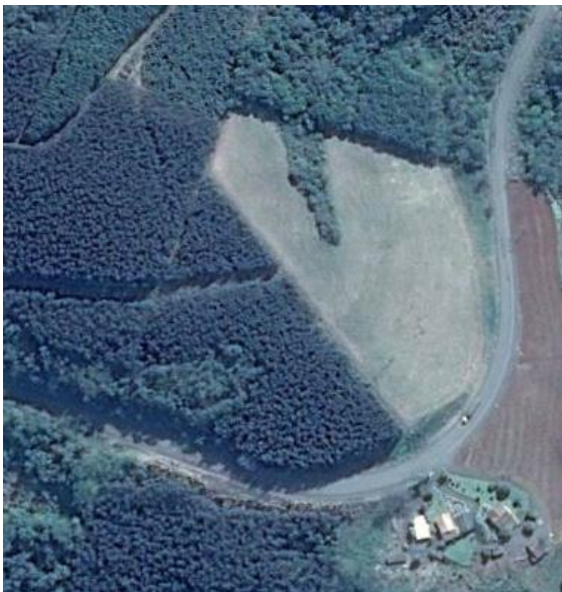
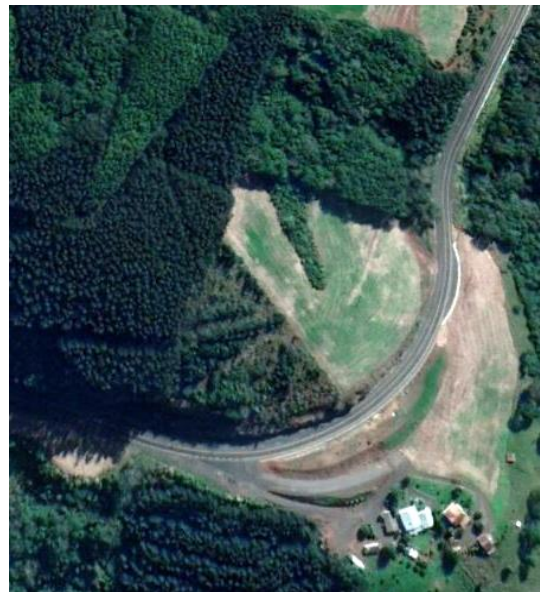
Figura 15. Km 42+500 - Antes

Apresentava uma curva à direita, no sentido Tangará – Luzerna, que marcava o início de um trecho em aclive. Aumentou-se o raio da curva e ocorreu a implantação de uma terceira faixa no lado direito da rodovia.

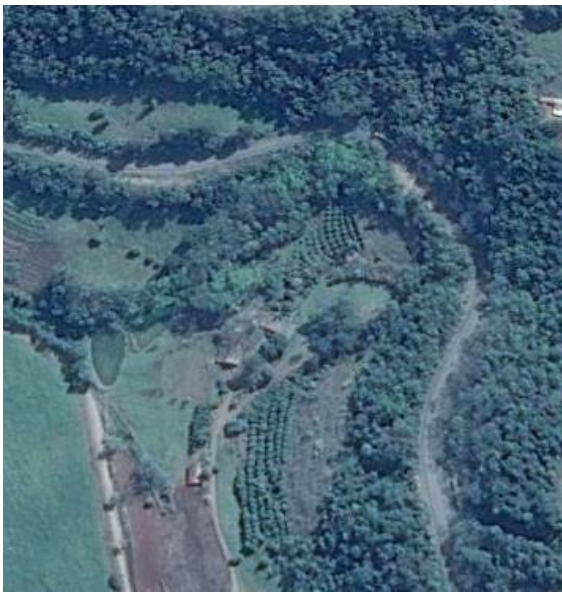
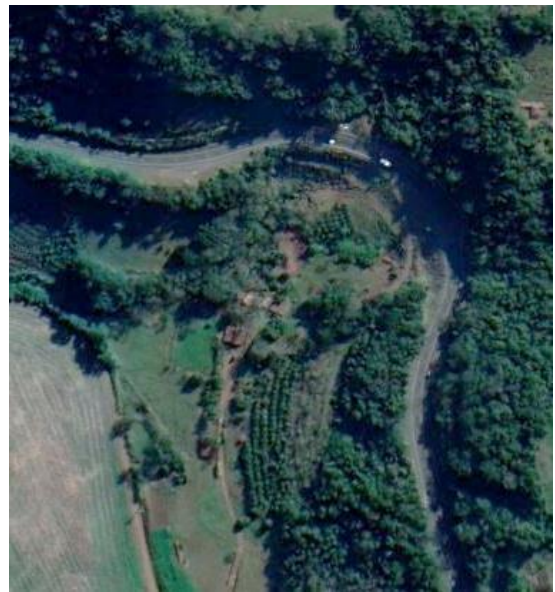
Figura 17. Km 46+850 - Antes

Ocorriam duas curvas de raio pequeno, fletidas para o mesmo lado (esquerdo) e ligadas por tangente curta, onde na prática aparentava ser uma única curva e o veículo tendia a ser “jogado” para o lado externo da curva. Foram substituídas por uma única curva de raio maior, gerando melhoria de segurança ao usuário.

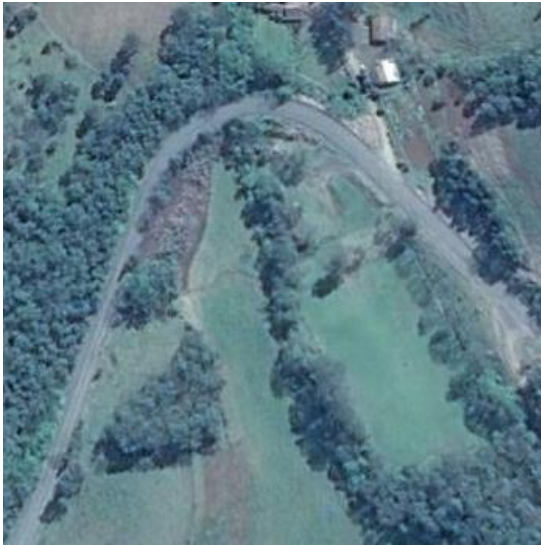
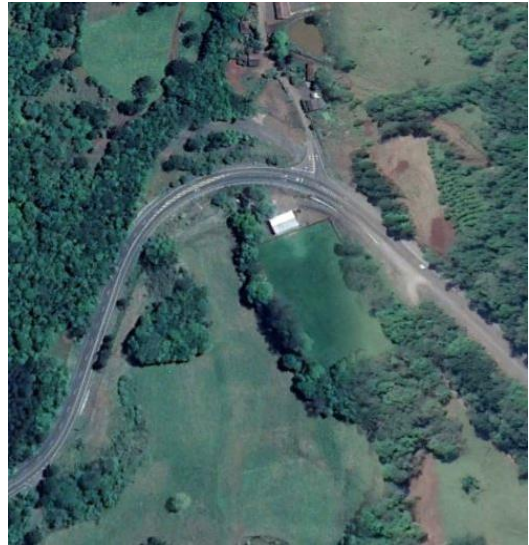
Figura 19. Km 48+100 - Antes

Existia uma curva em ponto baixo de greide com raio de 65 metros, próximo ao acesso à localidade de Lajeado Grande, sendo um local em que já ocorreu morte de usuários. Foi executado o aumento do raio nominal da curva horizontal para 100 metros e implantada uma interseção do tipo espera dupla.

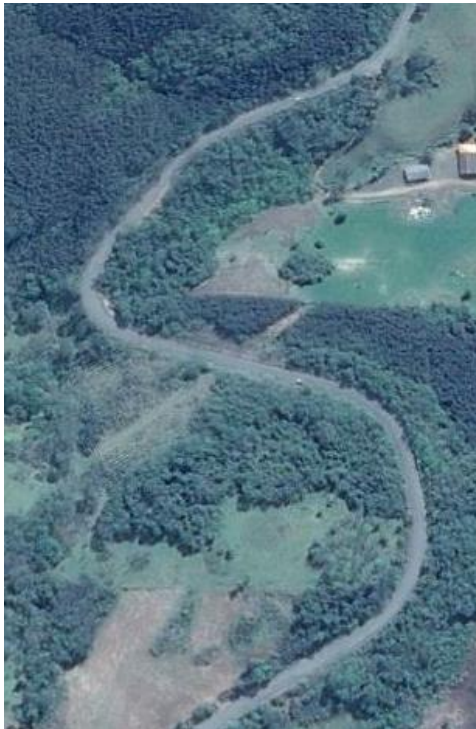
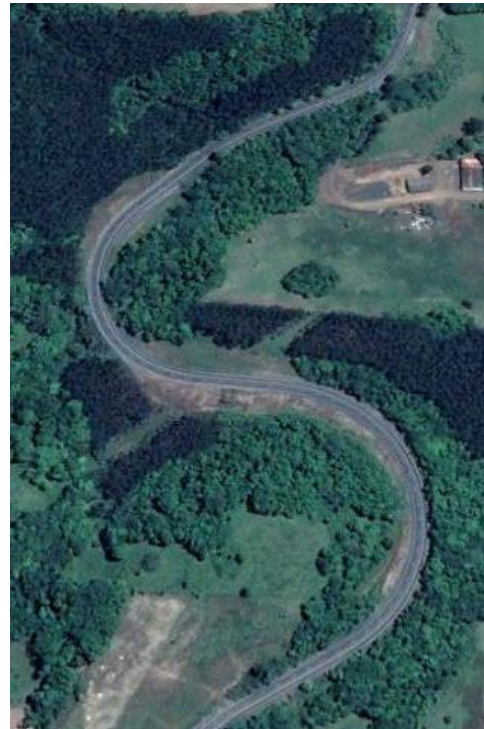
Figura 21. Km 48+800 - Antes

Curva com raio de 50 metros em descida (sentido Luzerna – Tangará) com rampa de 8%. Foi melhorada para o raio de 90 metros. Logo na sequência, as próximas duas curvas para o mesmo sentido, ambas de raio 70 m, sendo elas contrárias ao sentido da curva anterior, foram substituídas por uma única curva de raio 106,50 m.

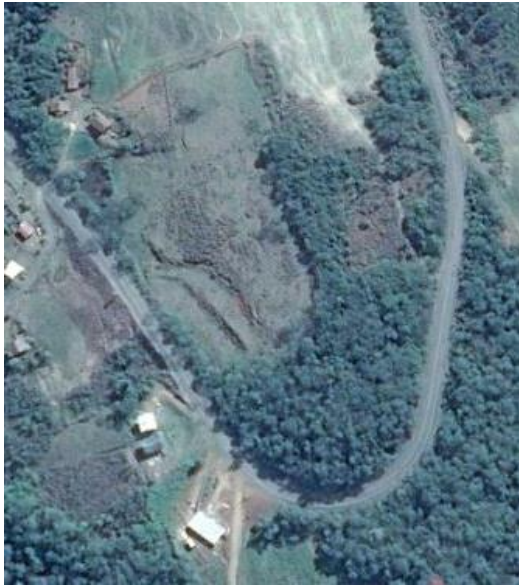
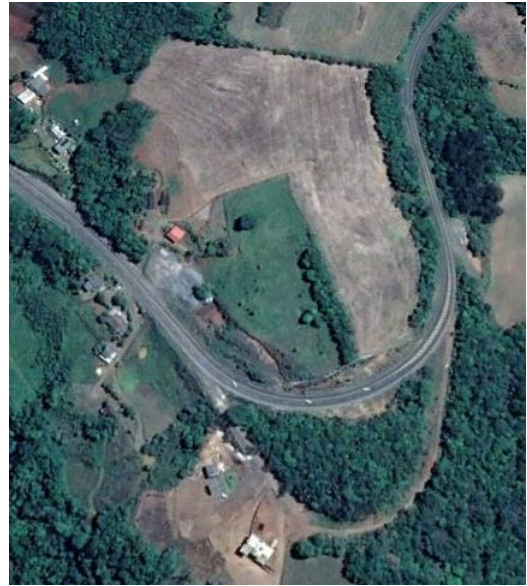
Figura 23. Km 52+200 - Antes

Curva à direita com raio de 55 metros, logo após um ponto alto do greide no sentido Tangará – Luzerna, e é seguida por um longo trecho em rampa descendente de até 7%. Foi realizada a correção do raio para 120 m.

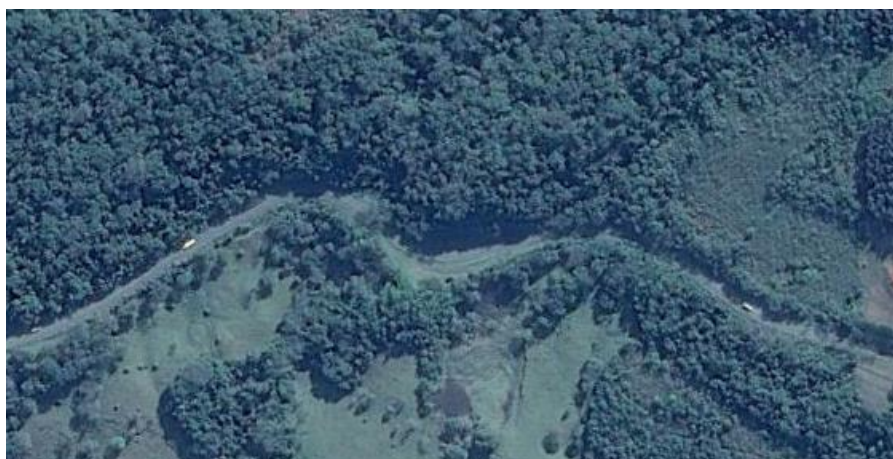
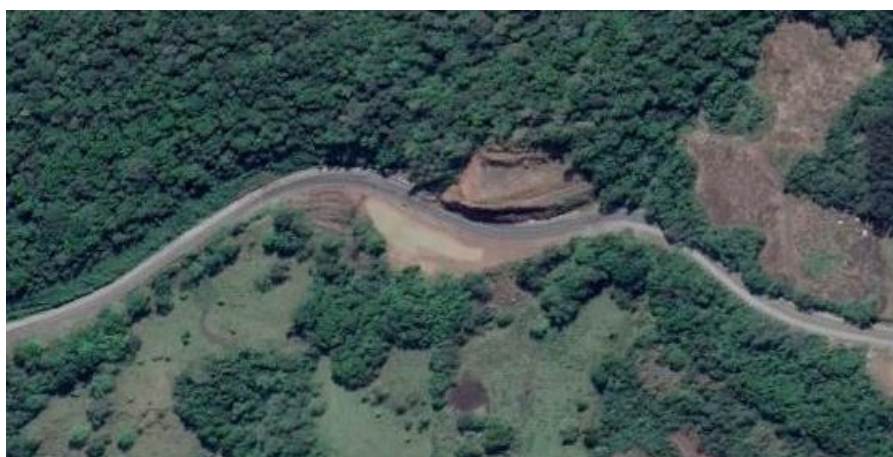
Figura 25. Km 53+150 - Antes

Segmento em declive com uma rampa de 7% e uma curva de raio 55 m à direita, seguida por outra de raio 63 m à esquerda, conhecidas como curvas "da gruta". Melhoradas através da substituição por duas curvas com 120 m de raio.

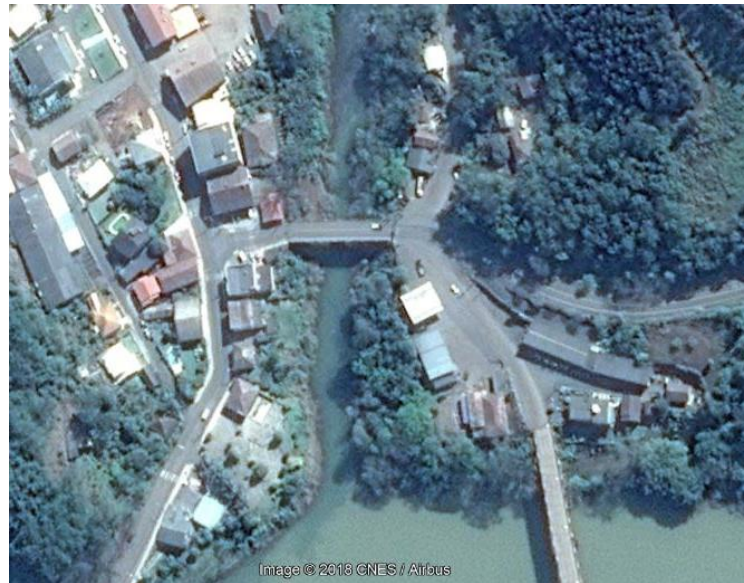
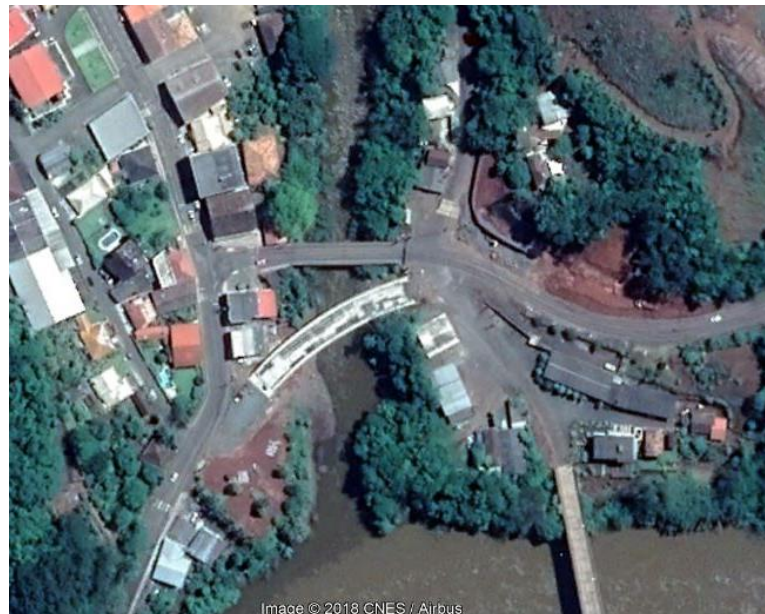
Figura 27. Km 55+000 - Antes

A solução encontrada e definida para este ponto crítico foi a execução de uma nova ponte à esquerda (sentido Tangará – Luzerna) da ponte atual.

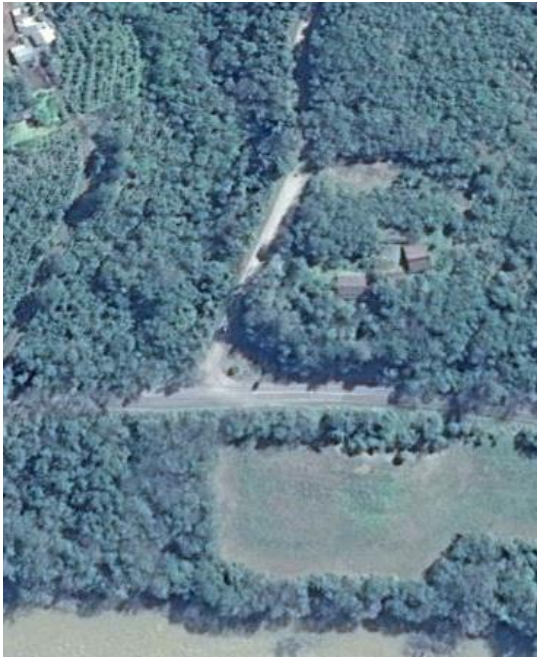
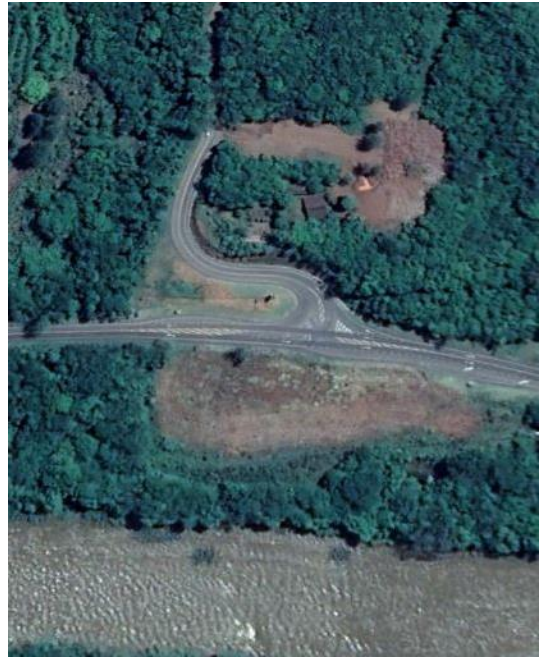
Figura 29. Km 60+600 - Antes

O projeto deslocou o acesso 100 m para a direção de Tangará (km 60+500), garantindo pelo menos 250 m de visibilidade para ambos os lados da interseção. Também, foi criada uma faixa adicional para as saídas à esquerda que permitem a aceleração destes caminhões antes de acessar a pista principal da rodovia.

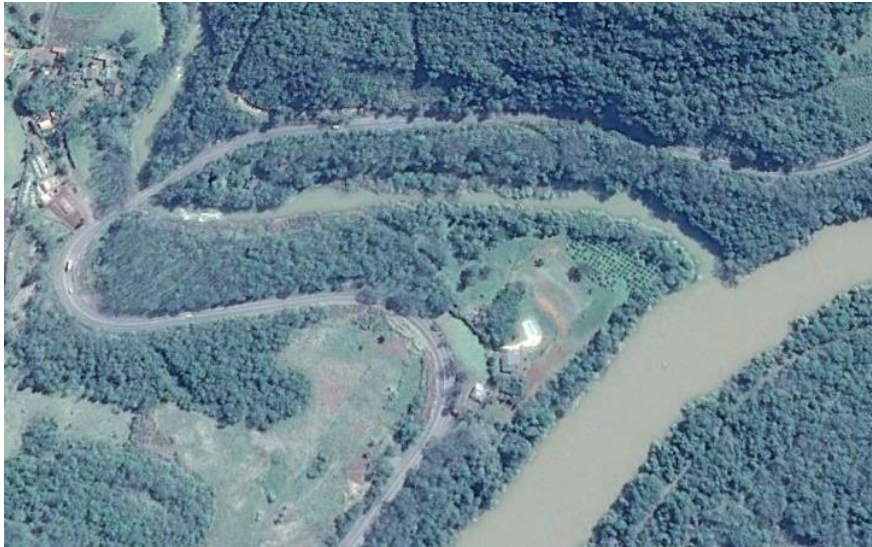
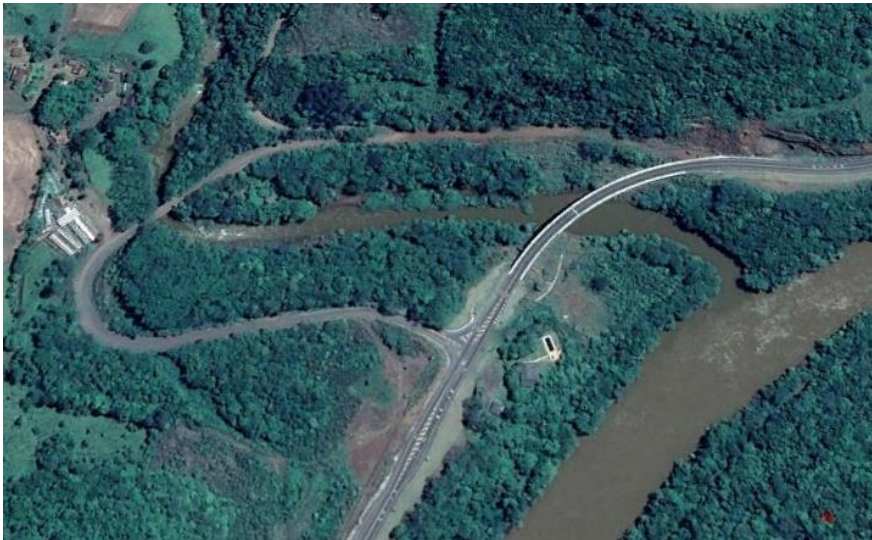
Figura 31. Km 63+800 - Antes

Conjunto de duas curvas à esquerda e à direita, com raios respectivamente de 50 e 71 metros, antecedendo à primeira curva a ponte sobre o rio Estreito, fazendo longa volta para contornar o talvegue deste rio. Nesse pequeno trecho, existia o acesso à localidade de Barra do Estreito, logo após a ponte. O segmento de 1,1 km foi substituído por uma variante de 0,4 km, que tem, além do efeito de redução de extensão, a eliminação de um ponto crítico do traçado. Para tanto, foi implantada uma nova ponte sobre o rio Estreito, com 180 m de extensão, em substituição de tráfego à ponte atual. Também, foi implantado um acesso ao trecho remanescente e à localidade, logo após a ponte nova.

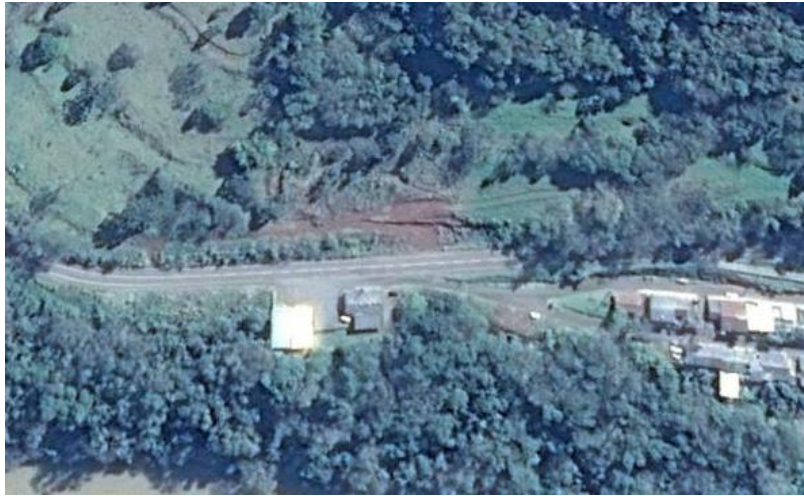
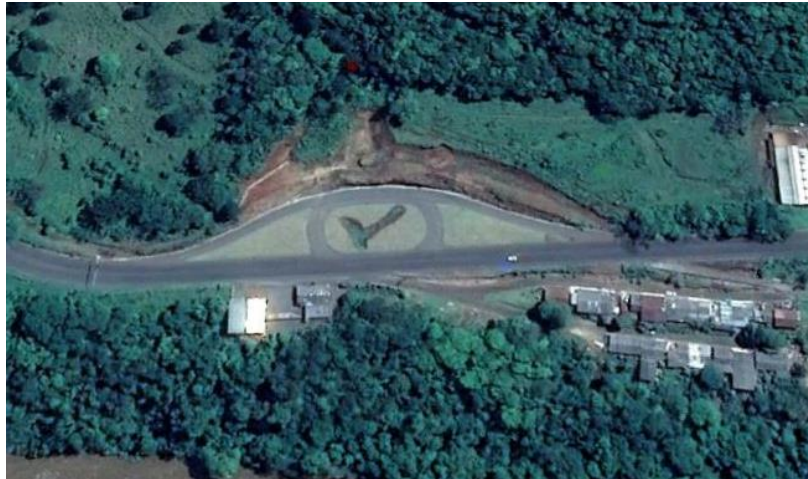
Figura 33. Km 67+000 - Antes

Nesse ponto, existe a interseção com o acesso à hidrelétrica, do lado esquerdo. Este acesso foi construído em concreto e possui ângulo (25°) muito acentuado em relação à rodovia, dificultando, e até impedindo as saídas à esquerda ou entradas à direita. Foi realizada a inclusão de uma rótula alongada, posicionada completamente à direita do traçado, que permita que toda e qualquer conversão seja realizada com segurança por qualquer tipo de veículo.

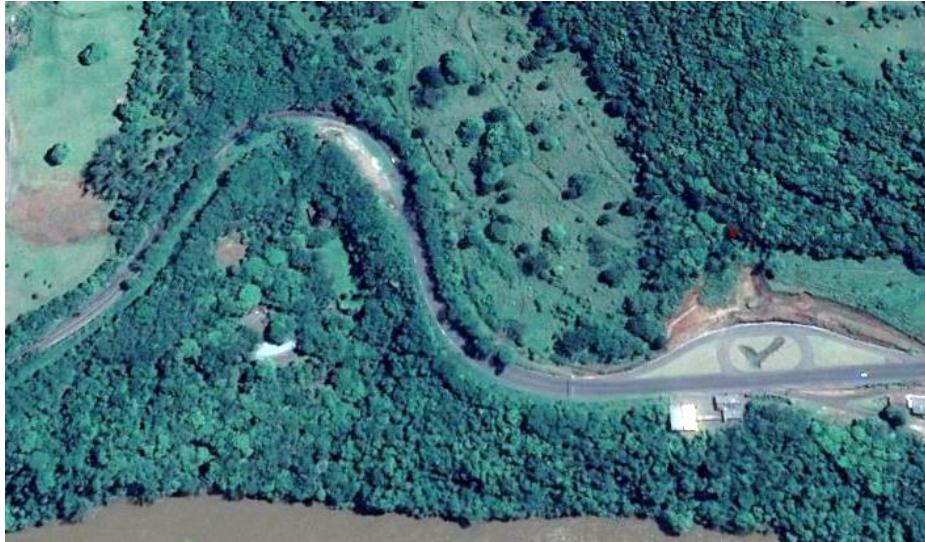
Figura 35. Km 67+300

da curva alongada existente, estando dentro de uma sequência de raio estabelecida pelas diretrizes do DEINFRA.

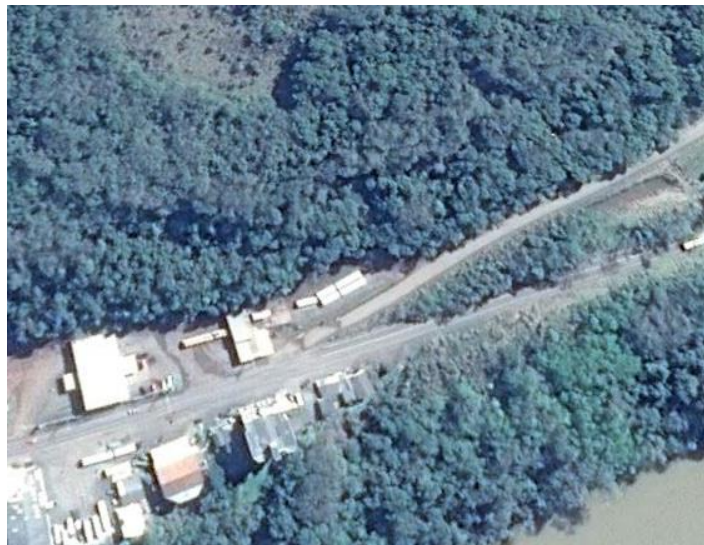
Figura 36. Km 68+100 - Antes

Interseção com a estrada alternativa para a ligação com Água Doce, evitando a área urbana de Luzerna. Foi executada uma nova interseção com uma espera central que permite todos os movimentos de conversão para os veículos regulares, que trafegam pela rodovia.

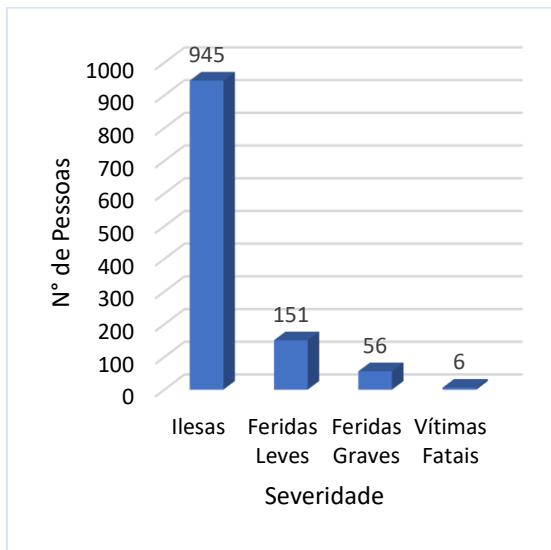
Outra importante característica da rodovia, que pode ser observada na Figura 40 e na Figura 41, é que a mesma apresenta uma baixa taxa de acidentes com vítimas fatais, tendo ocorrido apenas seis mortes no período de 11 anos (Figura 40). Além disso, pode ser verificado na Figura 41 que o número de acidentes com apenas ilesos, ocorrendo somente danos materiais, é alto, quase 70% dos acidentes do trecho.

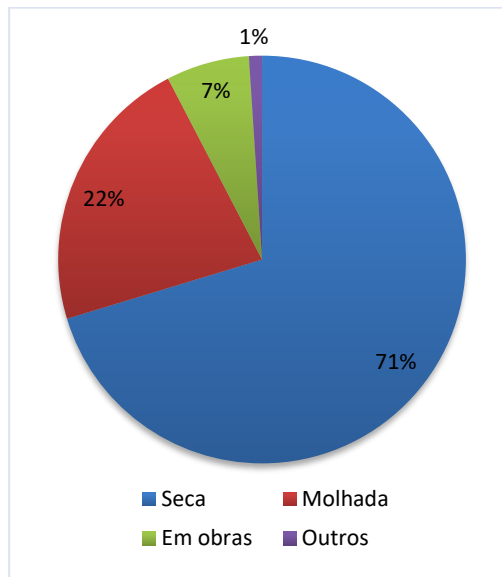
Pode ser observado na Figura 42 o percentual de acidentes de acordo com a condição da pista no momento dos mesmos, sendo elas: pista seca, pista molhada, pista em obras e outros (pista com lama, com óleo, entre outras). Entre os acidentes desta categoria, a maioria ocorreu em pista seca que, devido às condições climáticas da região, é a condição de pista predominante. Quanto aos acidentes que ocorreram em condição em obras, o período de registro dos mesmos foi entre outubro de 2013 e abril de 2017. Na Figura 43, é apresentada a taxa de acidentes por condição de luminosidade da pista. Pode-se observar que a maioria dos acidentes ocorreram durante o dia e, entre os que ocorreram à noite, a maioria aconteceu em vias sem iluminação.

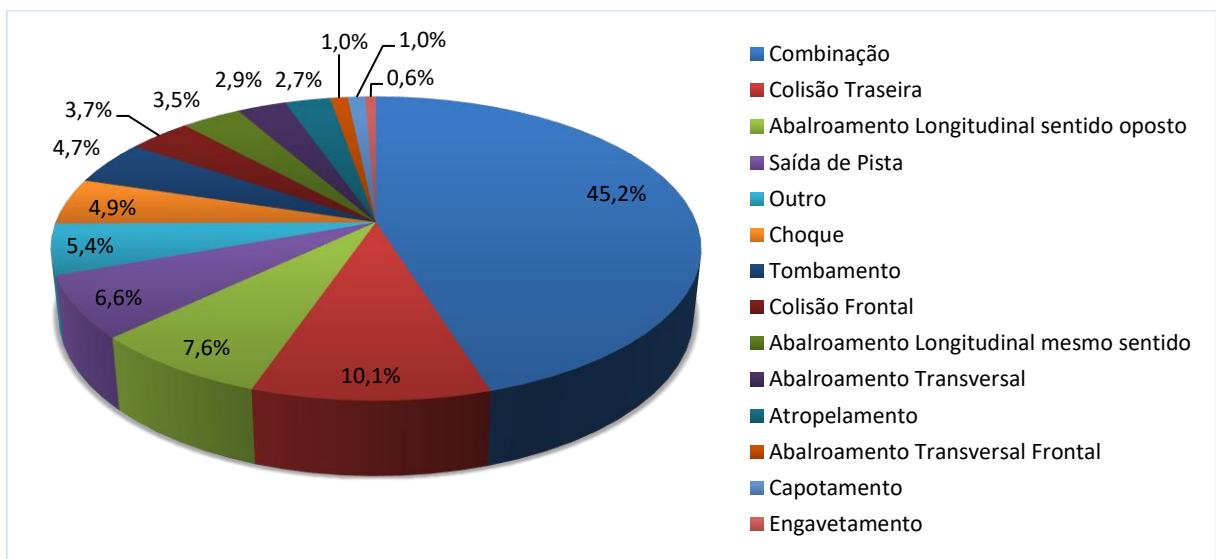
Figura 44. Acidentes classificados por tipo no período de janeiro de 2007 a setembro de 2018

Na Figura 44 são apresentados os dados de acordo com a classificação dos acidentes por tipo. O tipo predominante de acidente é o de combinação (45,2%), que representa dois ou mais dos tipos de acidentes combinados na mesma ocorrência. O segundo tipo mais comum é a colisão traseira (10,1%), e o terceiro o abalroamento longitudinal sentido oposto (7,6%).
