TIMBÉ DO SUL - JACINTO MACHADO: AVALIAÇÃO PRELIMINAR DA EXTENSÃO DA CATÁSTROFE DE 23-24 /12 /95

Joel Pellerin
Gerusa Maria Duarte
Luiz Fernando Scheibe
Magaly Mendonça
Maria Dolores Buss
Maurici Amantino Monteiro
(do Departamento de Geociências da UFSC)
Colaboradora: Cristiane Cardoso, Bolsista PIBIC/CNPq

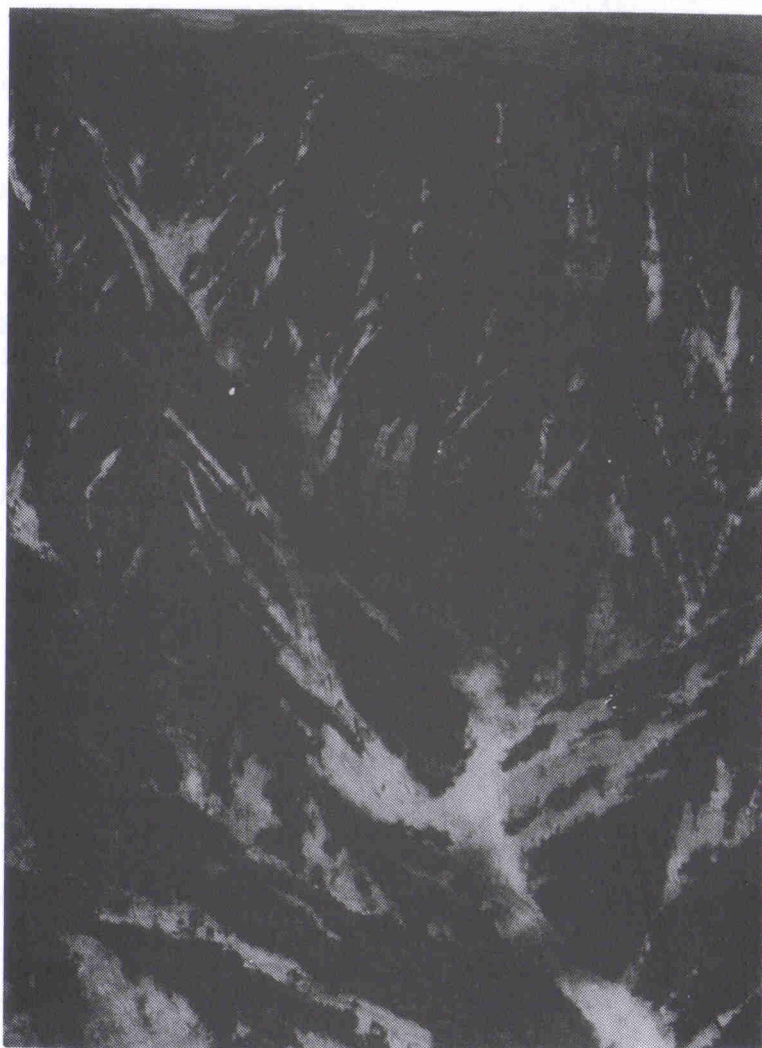
Foto 01: Denudação das vertentes e deposição de seixos e blocos no fundo dos vales - dezembro de 1995.

Nessa parte das cabeceiras, os fundos de vale ficaram totalmente cobertos por acumulações de blocos e de seixos, com vários metros de espessura, formando planos totalmente estéreis, que se estendem de um até o outro pé de cada vertente. A superfície desses planos é irregular e apresenta-se cortada por diversos canais, geralmente entrelaçados. Nas partes mais estreitas dos vales (3 a 4 primeiros km), blocos de alguns metros, testemunhos da violência da enchente, foram carregados por dezenas de metros pelas águas (blocos de mais que 15 m³ arrancados e carregados por cerca de 100 m, foram medidos a um quilometro acima da escola do Costão da Serra de Pinheirinho). Blocos e troncos de árvores associados são mais importantes na base dos aluviões dos rios principais, mas aparecem em superfície nas confluências dos córregos secundários.

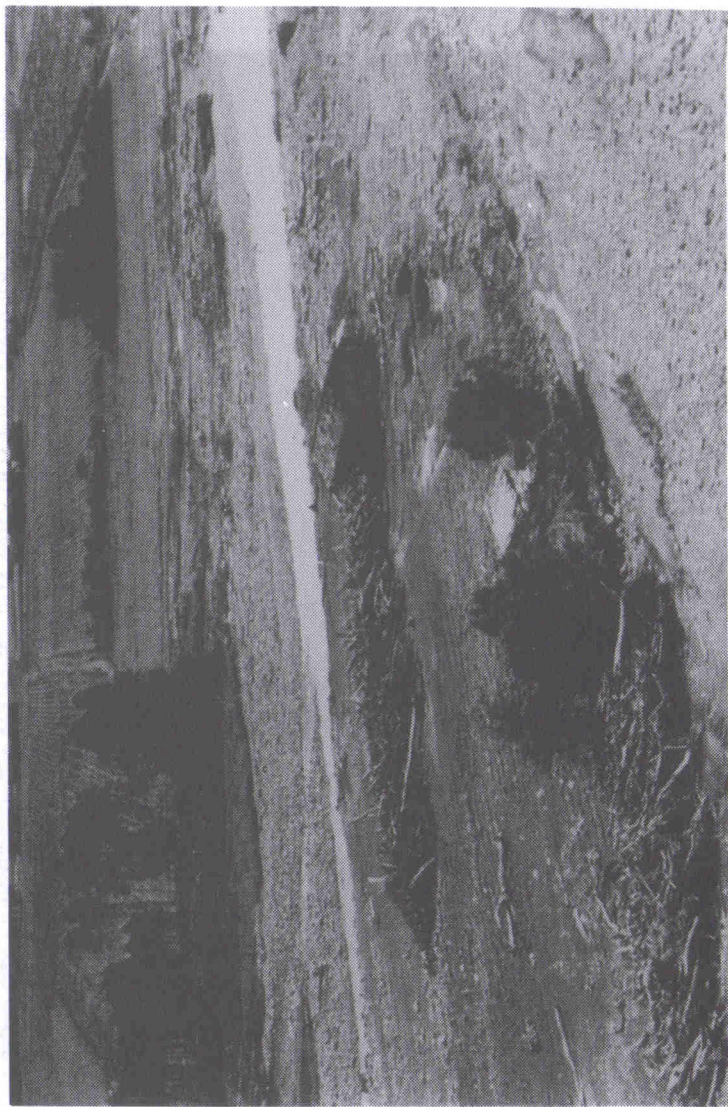
Foto 03: Destruição de casa e perda de solo cultivável por depósitos de seixos e troncos

Em altitudes inferiores a 200 m, as planícies aluviais foram profundamente retrabalhadas sobre uma largura mínima de 500 a 800 m, embora inundadas em largura bem maior. O retrabalhamento é forte numa extensão de 15 a 20 km, mas marcas de inundação são visíveis até mais de 30 km das nascentes dos rios. Nessas planícies, só “os leitos de cheia” se mostram afetados, com partes erodidas e partes recobertas de seixos e troncos de árvores trazidos dos altos vales. As vertentes dos pequenos divisores não foram atingidas por deslizamentos, mas foi nesta seção dos vales que ocorreram as mortes de moradores, destruição de casas, pontes e lavouras.
