Os rios na paisagem urbana: as modificações através do tempo em Chapecó, SC, Brasil

Resumo

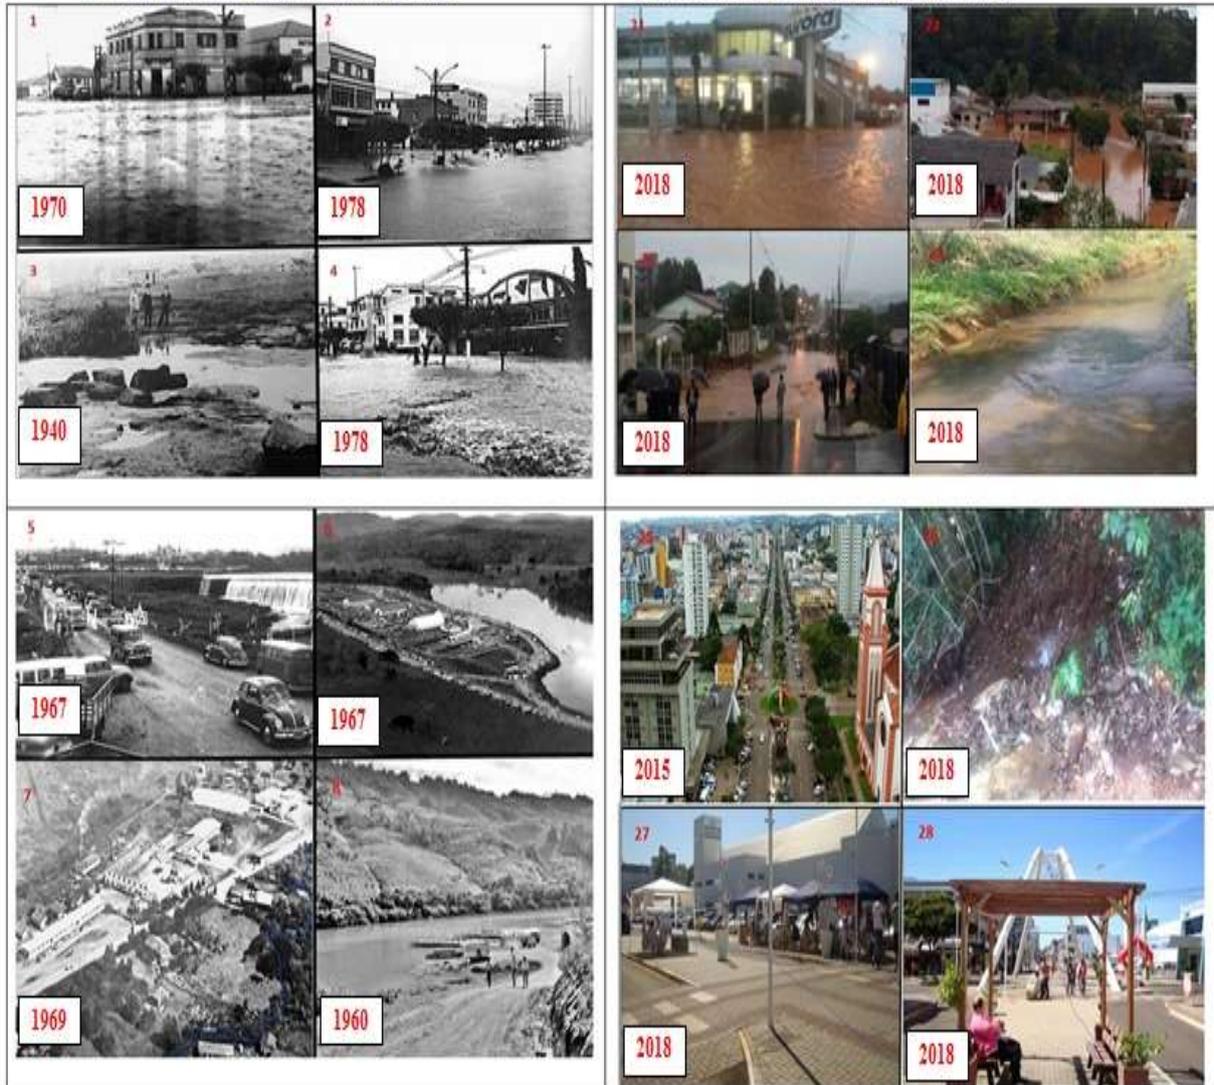
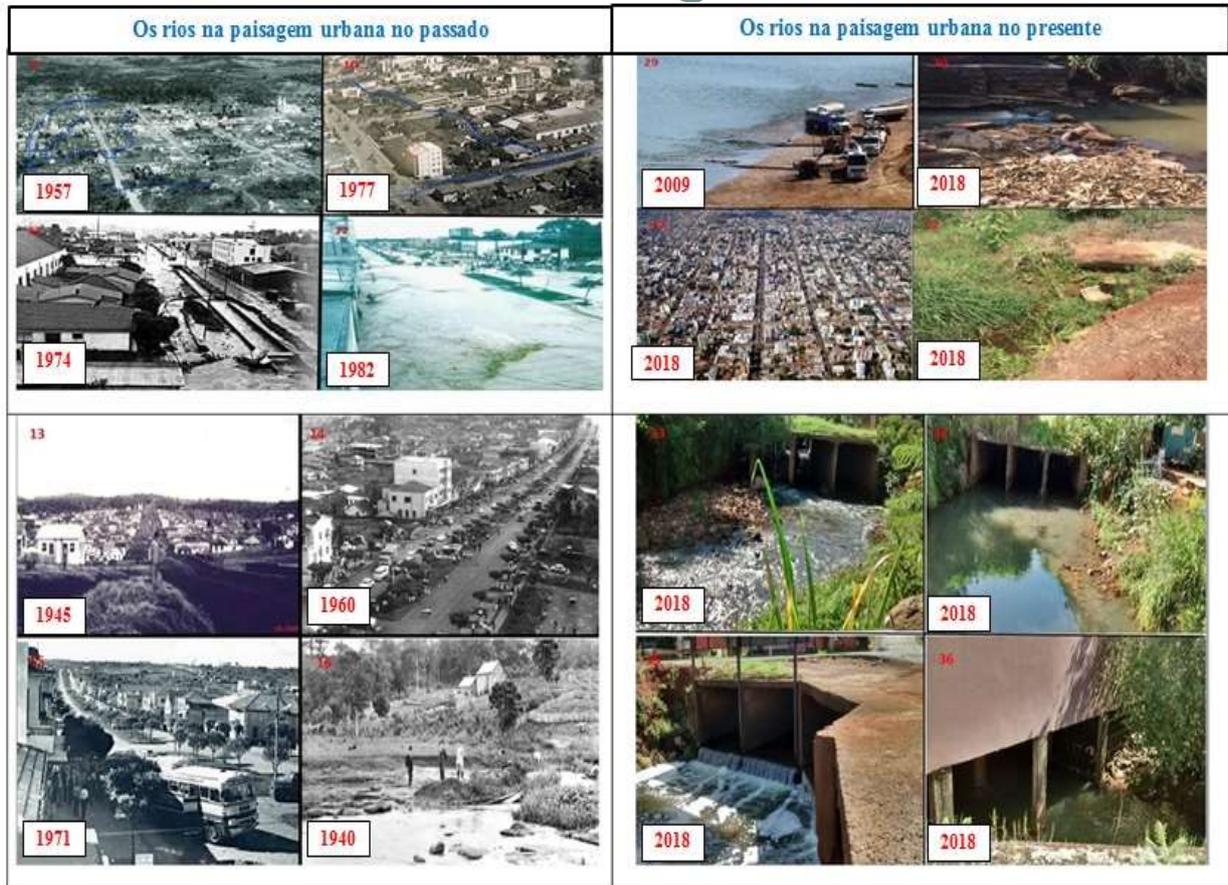
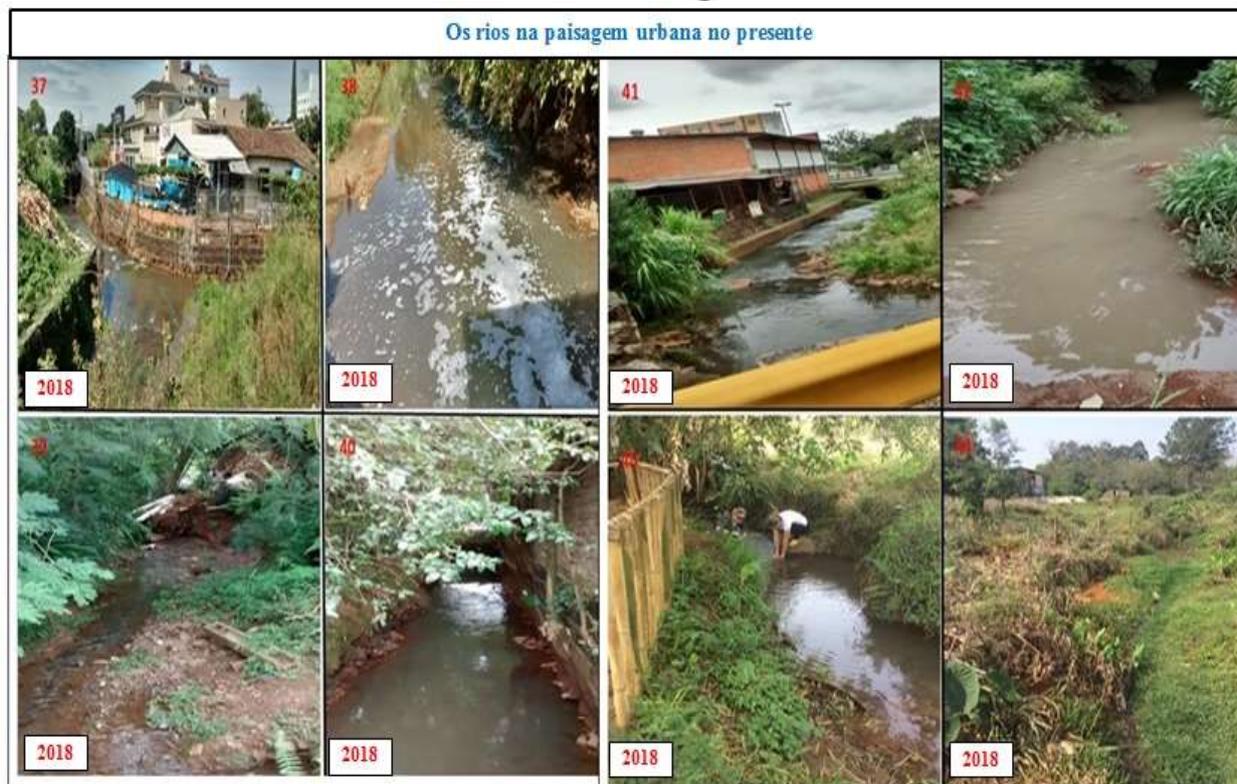
Figura 2 - Rios e córregos no passado e no presente na paisagem urbana de Chapecó.

Sobre os rios no contexto pretérito do município, observa-se (Figura 2), fotos em preto e branco, coluna da esquerda – “Os rios na paisagem urbana de Chapecó no passado”, que as canalizações iniciaram na década de 1960.

Nas fotos de números 1, 2, 3 (1940) e 4 o rio Passo dos Índios, que corta a cidade no sentido leste oeste. Demonstrando a enchente do riacho que passa na atual Rua Benjamin Constant, o Calçadão (mesmo local mostrado nas fotos atuais – “Os rios na paisagem urbana de Chapecó no presente”, números 27 e 28), ocorrida na década de 1960.

A evolução histórica da cidade apresenta fragmentos dos elementos naturais na paisagem urbana; as fotos 5 e 6 são da década de 1960, onde a barragem vista era utilizada para geração de energia elétrica, ao lado do Parque de Exposições com a primeira Feira do Comércio e agropecuária, a Efapi (1967). Hoje essa barragem é o ponto de captação de água para abastecimento público da cidade, formada pelas águas do Lajeado São José.

Na foto 7, a Frecooper, primeira cooperativa de grãos e insumos do município, com evidência de um curso d’água muito próximo (hoje, fotos 1 e 37); a foto 8, final da década de 1960, uma barca no rio Uruguai, no porto Goio-en, divisa com Rio Grande do Sul.

As fotos 9 e 10 mostram um panorama parcial da cidade, com desenho dos córregos que a cortam_ - em sua grande maioria, já canalizados (na década de 1970). Nas fotos 11 e 12, novamente enchentes no chamado “rio do canal” (na década de 1980), o rio Passo dos Índios, na Rua Benjamin Constant – hoje, o calçadão (fotos atuais 27 e 28).

As fotos 13, 14, 15 e 16 estampam vistas parciais do urbano de Chapecó de 1940 (16) até 1980 (14). Ainda era possível observar pouca impermeabilização dos espaços e alguma vegetação entre as construções, o que permitia a infiltração das águas das chuvas no solo e conseqüentemente, a recarga do SASG.

No que diz respeito à inserção dos cursos d'água na atual paisagem urbana na cidade de Chapecó-SC, são poucos, senão apenas vestígios e com edificações sobre eles. A Figura 2 traz, na coluna “os rios na paisagem urbana de Chapecó no presente”, onde a número 21 apresenta alagamento na Avenida São Pedro, bairro São Cristóvão, em 2015; as fotos 22 e 23 também se referem a outros pontos que alagaram na cidade no mesmo ano. Grande parte disso é consequência das canalizações que não foram dimensionadas para receber a ampliação das áreas de contribuição advindas de novos parcelamentos do solo. Além disso, destaca-se que parte dessas canalizações é obstruída por lixo e entulho depositados pela população.

No centro da cidade, local de frequentes alagamentos é no Ecoparque. Na foto 24 é possível observar o córrego que passa pelo local: como a demanda não consegue ser suprimida pela vazão da canalização, a água tende a acumular nos locais onde os córregos estão abertos, ocasionando os recorrentes alagamentos na região. Na foto 25 um panorama parcial da avenida Getúlio Vargas, centro da cidade, sentido norte/sul, densamente edificado e impermeabilizado.

A foto 26 mostra as proximidades de uma das nascentes do córrego Santa Maria, situado no bairro Esplanada, ainda com vegetação e a água com aspecto mais próximo da transparência; as

fotos 27 e 28 mostram o atual calçadão, onde o rio Passo dos Índios está totalmente canalizado, não fazendo mais parte da paisagem urbana; enquanto isso, a foto 29 mostra caminhões pipa retirando água do rio Uruguai, no Distrito Goio-en, em 2012, reflexo da forte estiagem ocorrida, para tratamento e distribuição à população.

A foto 30, também no centro, parte do curso natural do rio Passo dos Índios; a foto 31 é a vista panorâmica parcial do centro da cidade, para perceber a impermeabilização do espaço, o que dificulta a infiltração das águas das chuvas no solo, o que, somando à canalização dos cursos d'água, resulta em alagamentos toda vez que ocorrem chuvas mais intensas; a foto 32 é outro córrego que corta a cidade, dessa vez, no loteamento Vila Zonta, assoreado, parte canalizado, aterrado e sem mata ciliar.

Já as fotos 33, 34, 35, 36 e 37 apresentam a união de dois ou mais córregos em pontos diferentes da cidade, ainda possíveis de serem vistos; particularidades podem ser percebidas na foto 34, uma residência construída de forma irregular no leito do córrego com despejo de lixo na sua lateral, ou na foto 36, um prédio que foi construído sobre o rio, certamente com a conivência das autoridades competentes. Na foto 37, os muros de contenção não substituem a mata ciliar, mas servem de "proteção" para as residências do entorno, detalhe para os rejeitos jogados na encosta do córrego.

A foto 38 identifica outro curso d'água no bairro Saic com espuma e coloração turva, assoreamento das margens, enquanto na foto 39 visualiza-se o córrego que corta o bairro Esplanada com um aterramento e despejo de rejeitos de construção, o que está visivelmente dificultando a

passagem da água. Na foto 40 nota-se um muro no leito direito do rio, que é a delimitação do terreno de uma empresa, isso, no centro da cidade.

A foto 42 é um curso d'água no bairro São Cristóvão; a foto 43 apresenta o córrego no bairro São Pedro, em outra extremidade da cidade e na foto 44 os resquícios do córrego no loteamento Pinheirinho, totalmente assoreado, recebendo esgotamento sanitário, tonalidade da água laranja. Importante relatar que esse córrego se localiza num espaço que era conhecido até recentemente como a “rua dos açudes”, justamente porque era uma chácara que possuía diversos açudes (pesca esportiva). Há cerca de cinco anos, com a implantação de novos loteamentos, os açudes foram aterrados, o córrego foi canalizado em sua grande extensão e as construções não respeitaram nem a nova faixa de Área de Preservação Permanente – APP do canal. “Na visão economicocêntrica, os bens ambientais não são idealizados como recursos esgotáveis; pelo contrário, são reduzidos ao proveito econômico ilimitado”. (DALLA CORTE, 2013, p. 34).
