APLICAÇÃO DE CAMINHABILIDADE COM O ICAM 2.0 EM TRECHO DA RUA SÃO PAULO – JOINVILLE/SC

ICAM 2.0 WALKABILITY APPLICATION ON STRETCH OF SÃO PAULO STREET – JOINVILLE/SC

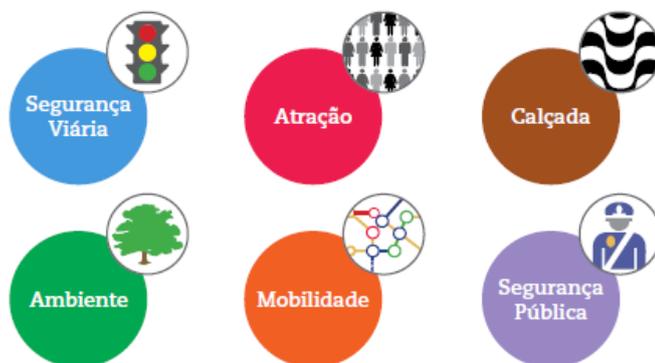
Figura 1 – Categorias do Índice de Caminhabilidade em ambas as versões.

Com isso, são apresentadas a seguir nas categorias adotadas comuns em ambos os Índices (2016 e 2018), assim como a descrição de cada categoria e sua comparação entre versões para identificação, entendimento das modificações que ocorreram, e constatação da justificativa dada pelo ITDP Brasil para essas alterações. As categorias podem ser observadas na Figura 1.

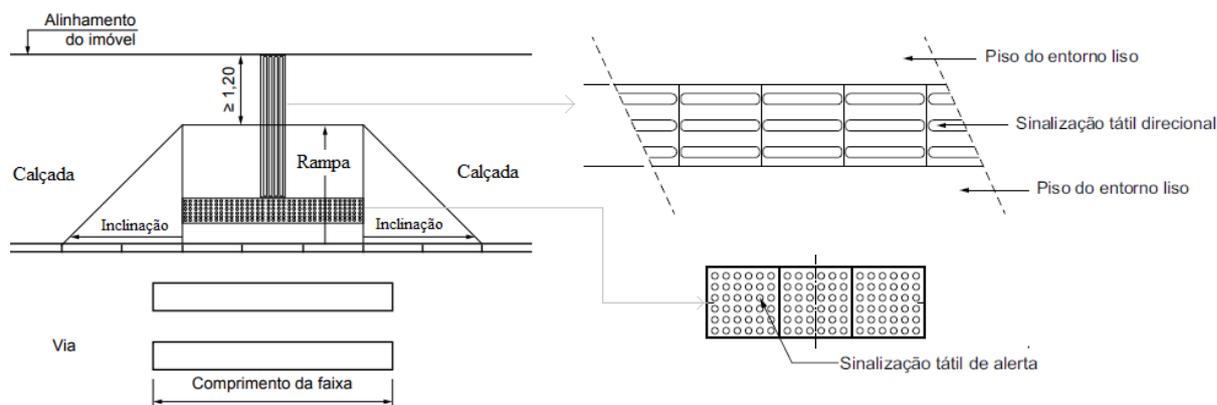
Figura 2 – Rebaixo de calçada para travessias, piso tátil de alerta e piso tátil direcional.

Na Figura 2 é possível observar a representação do piso tátil de alerta, piso tátil direcional e o rebaixo de calçada para travessias.

No processo de avaliação da qualidade de calçadas, esses elementos são verificados e avaliados. O rebaixo de calçada, assim como o piso tátil, serve para manter a acessibilidade do trajeto e deve ser construído na direção do fluxo da travessia de pedestres. Configura-se como rebaixo a inclinação da superfície de piso constante e não superior a 8,33 %, no sentido longitudinal da rampa central e na rampa das abas laterais. A largura mínima do rebaixamento é de 1,50 m. O rebaixamento não pode diminuir a faixa livre de circulação, de no mínimo 1,20 m (representada na figura 2), e deve permitir o acesso pleno e seguro de todos os usuários (ABNT, 2015).

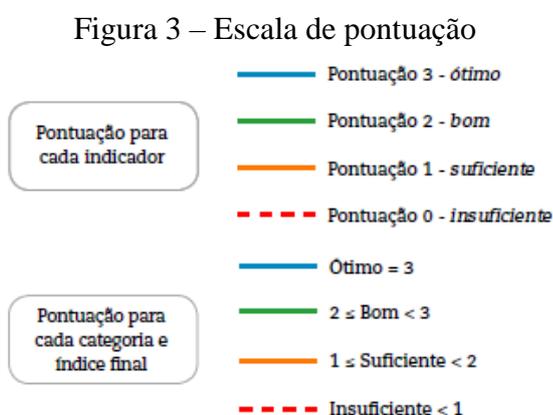
O critério de pontuação é a nota para cada indicador, enquanto o critério de arredondamento se refere aos procedimentos de cálculo. A Figura 3 representa o sistema de pontuação do índice.

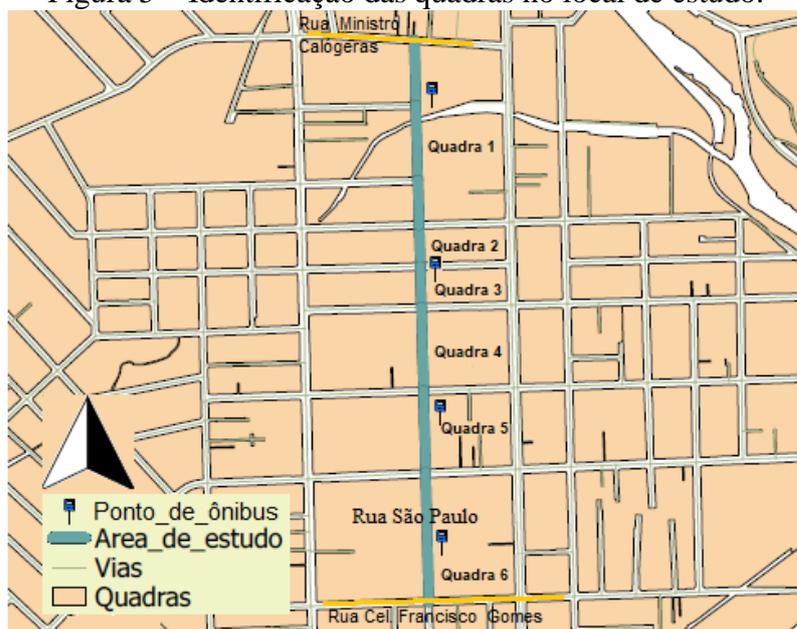
Figura 5 – Identificação das quadras no local de estudo.

Para cada segmento avaliado são registradas as informações da rua lateral no início e no final, assim como o dia da semana que foi realizado o levantamento. Neste trabalho os segmentos adotados são de extensão correspondente a uma quadra. Na Figura 5, os números de 1 à 6 identificam a contagem das quadras (no sentido norte-sul) coincidindo com a identificação dos segmentos em estudo.

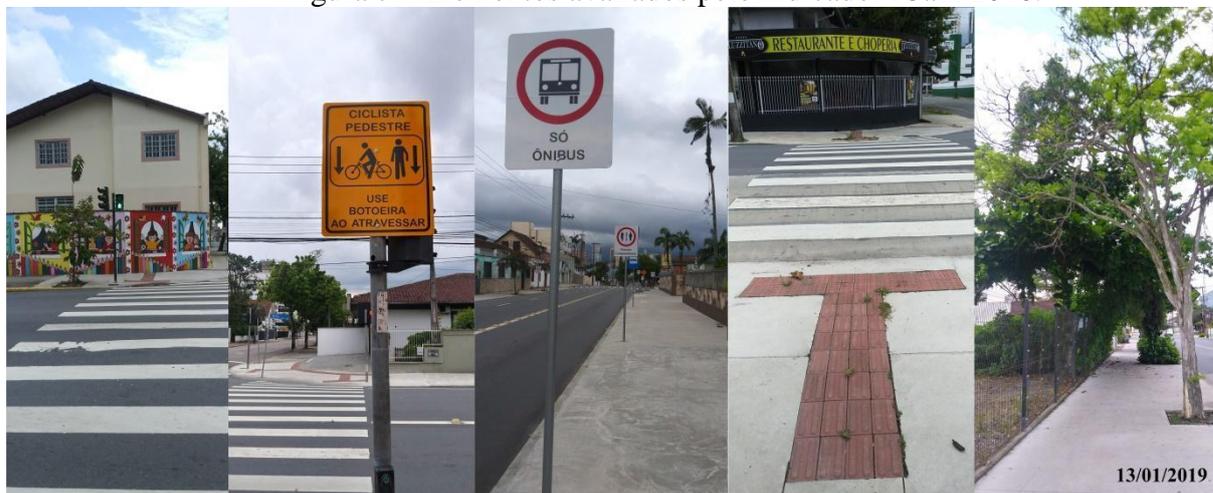
Figura 7 – Elementos avaliados pelo indicador ICam 2018.

Durante o processo de obtenção de dados em campo, registraram-se por meio de fotos, locais com aspectos relevantes para caracterização das calçadas. Esses elementos podem ser verificados na Figura 7.

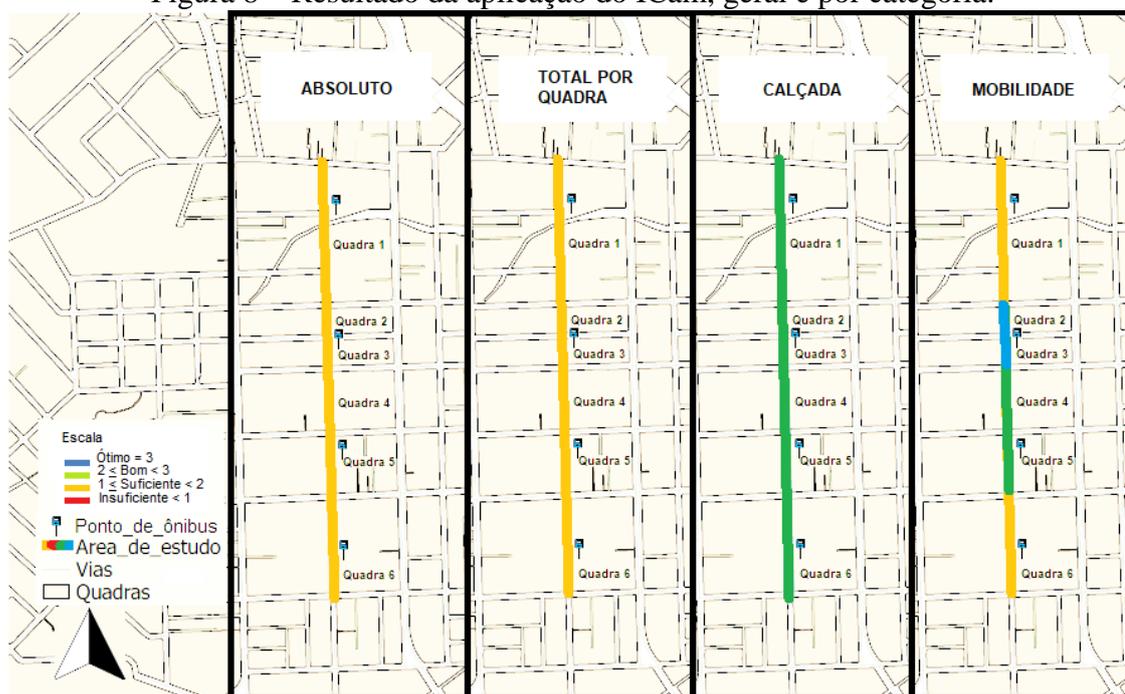
Figura 8 – Resultado da aplicação do ICam, geral e por categoria.

Na Figura 8 é possível identificar as faixas para travessia, semáforos para pedestres, sinalização, trechos com e sem sombra, piso tátil de alerta e piso tátil direcional. Os registros fotográficos se deram em janeiro de 2019, como é possível identificar no canto direito da Figura 7. Com a coleta de dados calcula-se o resultado para cada indicador de cada segmento, compondo a nota final do índice.

Para a categoria Calçada, identificada pelo título de mesmo nome, as notas obtidas nos seus indicadores resultaram em um mesmo desempenho para todas as quadras, resultando na uniformidade do desempenho (nesse caso, bom). A categoria Mobilidade teve desempenho diferente no decorrer dos trechos, variando do suficiente ao ótimo.

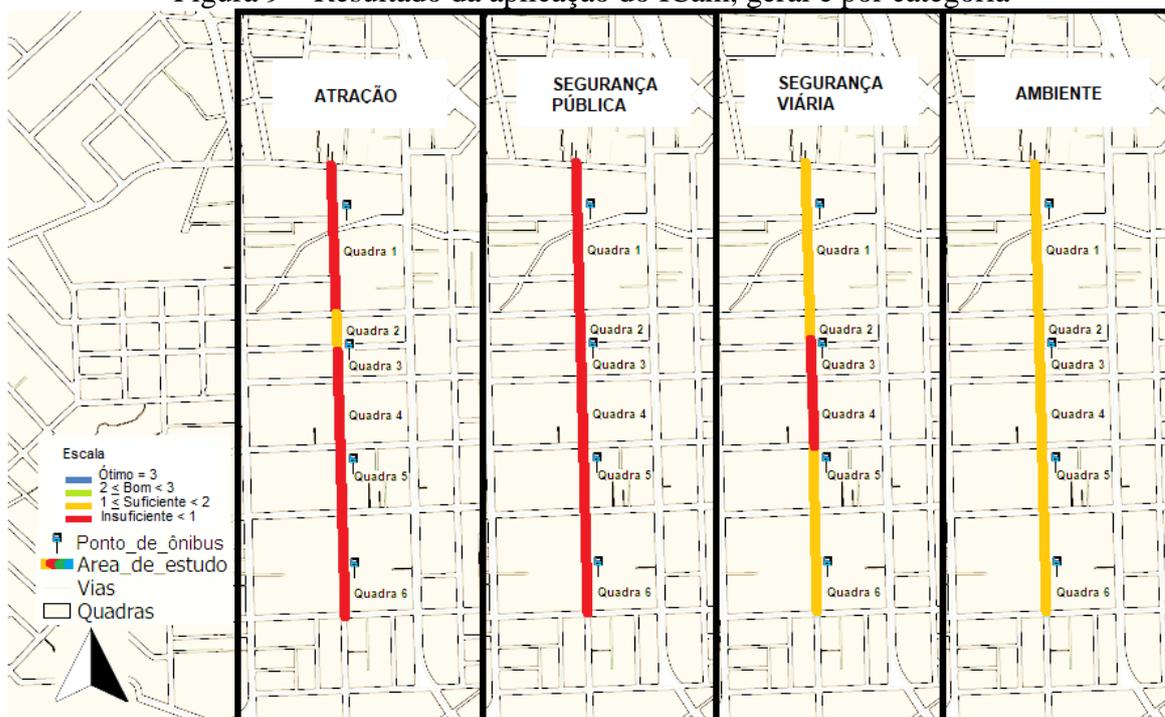
Figura 9 – Resultado da aplicação do ICam, geral e por categoria

Na Figura 9 são apresentadas as categorias de pior desempenho, variando entre Suficiente e Insuficiente. Identificamos assim que os aspectos que obtiveram os piores resultados se referem à segurança e bem estar. A ausência de elementos que atraíam pedestres e que remetem a segurança nos deslocamentos resultou na maior penalidade no processo de composição da nota. A Figura 9 representa o desempenho de cada categoria para cada quadra.

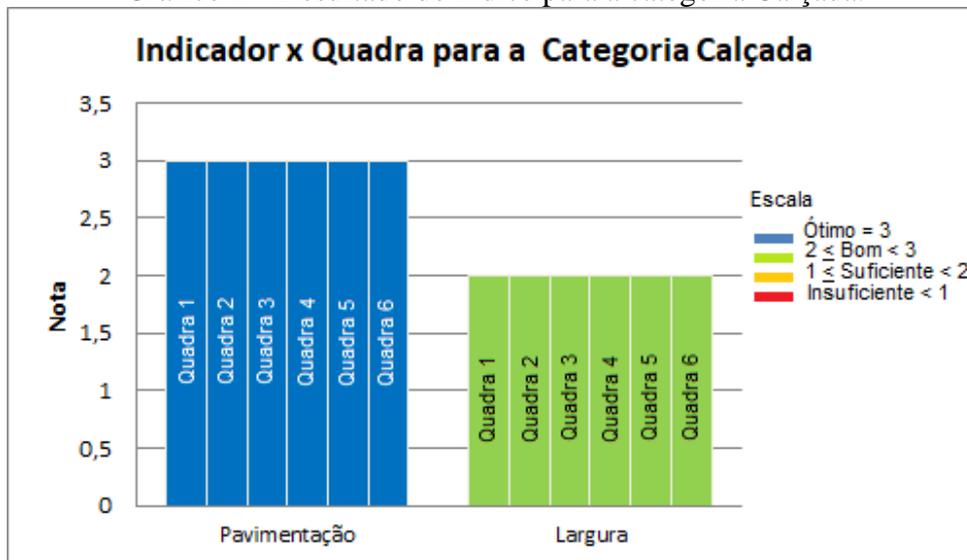
Gráfico 1 – Resultado do índice para a categoria Calçada.

Para a categoria Calçada, seus indicadores obtiveram notas uniformes em todas as quadras, obtendo nota 3 para o indicador Pavimentação, e nota 2 para o indicador Largura. Esse resultado pode ser observado no Gráfico 1.

Quanto aos elementos avaliados nessa categoria, para toda a extensão as calçadas estão em boas condições, totalmente pavimentada, não possuindo buracos ou desníveis expressíveis (diâmetro inferior à 15cm e desnível inferior à 1,5 cm). Quanto à largura, as calçadas seguem um padrão por todo trecho em estudo, com 3 metros na totalidade, e largura efetiva para circulação de pedestres de 1,7m quando considerado a área para circulação de bicicletas e obstáculos como árvores e placas. Para esta medição foi utilizada uma trena. Na categoria Mobilidade obteve para seus indicadores Dimensão das Quadras e Distância a pé ao Transporte de Alta e Média Capacidade as notas apresentadas no Gráfico 2.

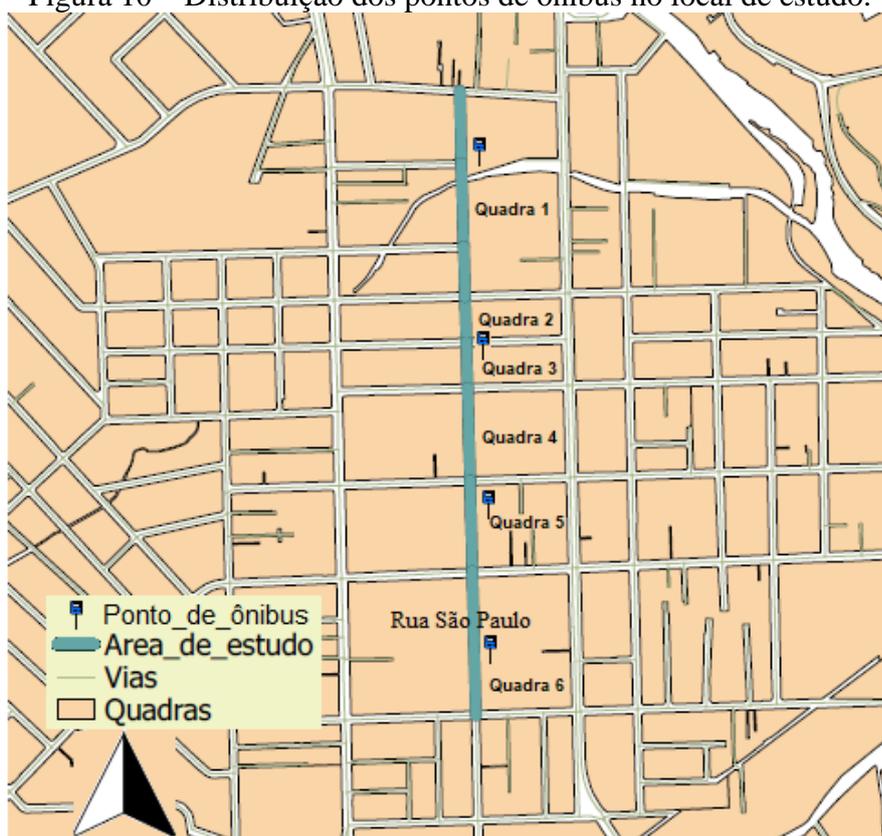
Figura 10 – Distribuição dos pontos de ônibus no local de estudo.

O indicador de distância a pé ao transporte público considera essa distância até uma estação de transporte de alta capacidade, ou até um ponto de embarque/desembarque em corredores e faixas de ônibus com prioridade viária ou de linhas de ônibus convencional. Como o local de estudo é atendido por uma faixa de ônibus com prioridade viária em toda a sua extensão, a distância máxima a pé até um ponto de ônibus nessas condições não ultrapassou os 200m em toda a extensão da medição. Para essa medição foi necessário quantificar a distância a pé entre o ponto médio do segmento de calçada e a estação ou parada de transporte mais próxima. O equipamento utilizado para realizar as medições foi um relógio com GPS (Garmin). A distribuição dos pontos de ônibus no local de estudo pode ser observada na Figura 10.

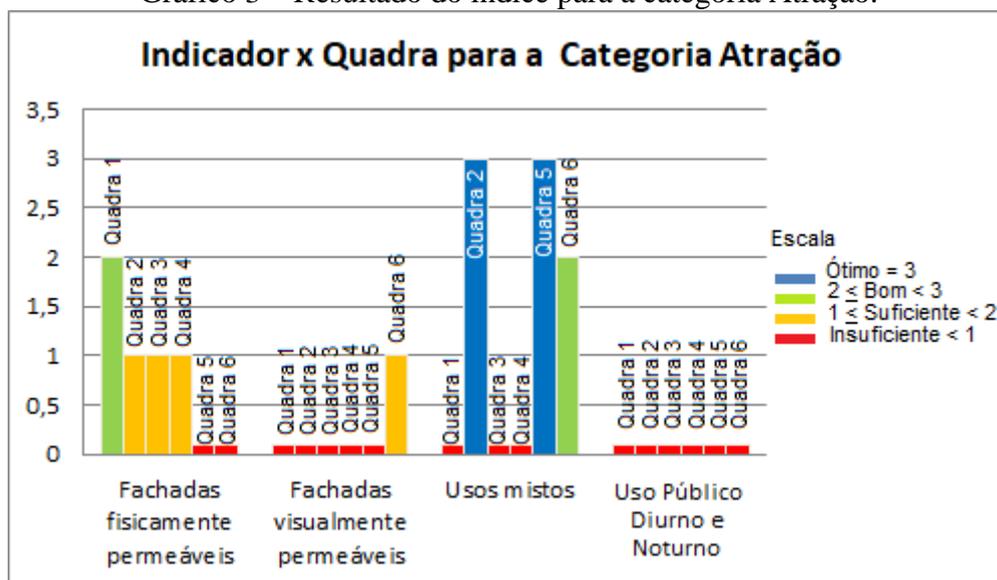
Gráfico 3 – Resultado do índice para a categoria Atração.

Para a categoria Atração, os indicadores Fachadas Fisicamente Permeáveis, Fachadas Visualmente Permeáveis, Usos Mistos, e Uso Público Diurno e Noturno, obtiveram as notas apontadas no Gráfico 3.

O indicador Fachadas Visualmente Permeáveis utiliza como parâmetro de avaliação a porcentagem da extensão da face de quadra com conexão visual com as atividades no interior dos edifícios. Para isso foi necessário identificar e quantificar a extensão horizontal de todos os elementos considerados visualmente ativos (aqueles que permitem conexão visual com as atividades no interior dos edifícios, como janelas e paredes total ou parcialmente transparentes), para então dividir pela extensão total da quadra e obter o valor da porcentagem que esses elementos visualmente ativos representam.

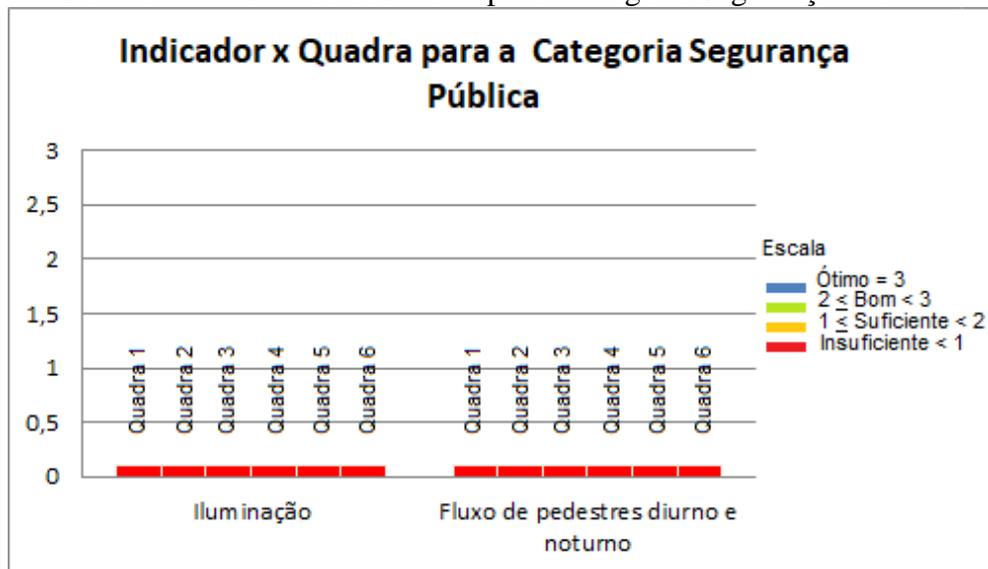
Gráfico 4 – Resultado dos índices para a categoria Segurança Pública.

A categoria Segurança Pública, categoria que obteve o pior desempenho com todos os seus indicadores zerados (como é possível observar no Gráfico 4). A Segurança Pública na composição das notas representou o pior indicador.

Uma calçada bem iluminada e com presença de pedestres em horários diferenciados do dia e da noite funciona como elemento de vigilância natural e sensação de segurança. Por toda as seis quadras, o que se observou foi que a média de pedestres circulando nas calçadas ficou entre 10 a 25 pedestres a cada 15min. Isso representa um fluxo de 0,6 à 1,6 pedestres por minuto. As medições se deram em três horários diferentes de um mesmo dia útil, para cada segmento de calçada. Os horários foram das 8h às 10h da manhã, das 12h às 14h, e às 20h às 22h da noite.

As Quadras 1 e 6 obtiveram as maiores médias (1,6 pedestres/minuto). Com a presença de um mercado de grande porte e um conjunto comercial funcionando como polos de atração. Apesar dessa diferença, no período da noite todas as quadras reduziram em fluxo, atingindo a média de apenas 0,6 pedestres por minuto. Por esse motivo, o desempenho final das calçadas ficou ainda mais baixo, caracterizando como insuficiente por apresentar média inferior a 2 pedestres por minuto.

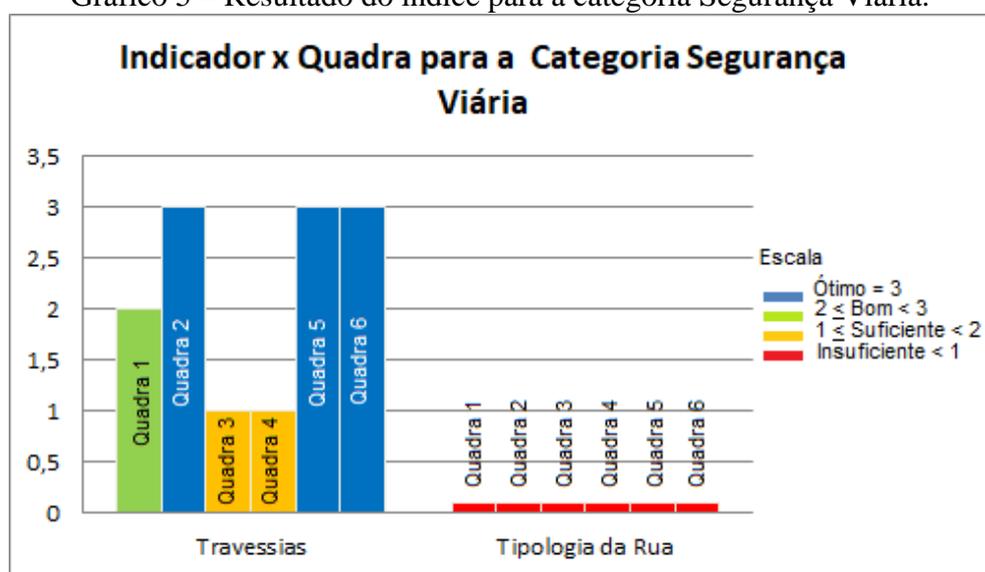
Gráfico 5 – Resultado do índice para a categoria Segurança Viária.

No caso das travessias não semaforizadas, não há áreas de espera de pedestres (ilhas de refúgio ou canteiros centrais) para travessias com distância superior a 2 faixas de circulação de automóveis consecutivas. A nota para essas travessias ficou em 70 pontos. Para uma travessia atender os requisitos mínimos de qualidade, a nota deve ser maior ou igual a 85. Sendo assim, para a quadra 1, 75% das travessias atendem aos requisitos de qualidade; para a quadra 2, 100% das travessias atendem aos requisitos; na quadra 3, 66% atendem; na quadra 4, 50%; na quadra 5, 100%; e na quadra 6, 100%. As notas para os indicadores da categoria Segurança Viária podem ser observadas no Gráfico 5.

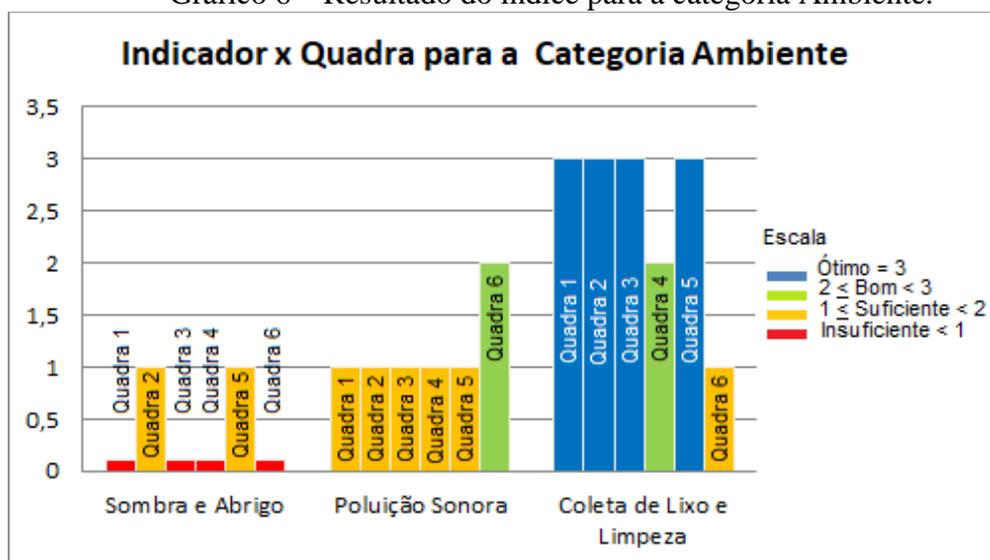
Gráfico 6 – Resultado do índice para a categoria Ambiente.

Com exceção da Quadra 4, não há presença de três ou mais sacos de lixo espalhados ou concentrados ao longo da calçada; salvo a Quadra 6, não há visivelmente mais de 1 detrito a cada metro de extensão na calçada; em nenhuma das quadras verificou-se a presença de lixo crítico (seringas, materiais tóxicos, vidro, entre outros) ou presença de animal morto no ambiente de circulação de pedestres; em todas as 6 quadras não havia a presença de bens irreversíveis (por exemplo, um sofá), entulho no trecho, presença de galhadas ou pneus no ambiente de circulação de pedestres. Na categoria Ambiente, os indicadores Sombra e Abrigo, Poluição Sonora, e Coleta de Lixo e Limpeza tiveram as notas apresentadas no Gráfico 6.

A categoria Ambiente trata de elementos que remetem à sensação de conforto e bem-estar do caminhante. Quanto a essas percepções, outro aspecto identificado durante o estudo, porém não abordado no índice, é a poluição visual que inclusive poderia ser incorporado na categoria Ambiente. Durante o levantamento de dados em campo foi possível identificar o excesso de placas de sinalização de trânsito que influencia na percepção dos espaços, podendo até confundir os usuários que se deslocam pela calçada ou pela via dedicada aos veículos motorizados. Fica como sugestão para trabalhos futuros a abordagem desse tema.

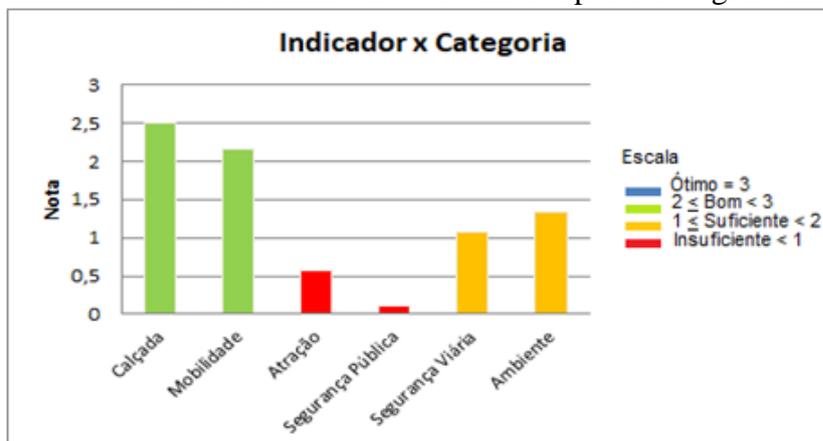
Gráfico 7 – Resultado do índice para a categoria.

índice, é interessante avaliar o desempenho de cada categoria entre si. Essa comparação pode ser visualizada por meio do Gráfico 7.

O Gráfico 7 representa a nota obtida pela categoria em toda a extensão do local de estudo. Tratando-se de categoria, nenhuma obteve desempenho ótimo, entretanto percebe-se que as melhores avaliações correlacionam a infraestrutura existente, mobilidade e a distância entre modos de transportes.
