**IMPACTOS CAUSADOS PELO EXCESSO DE PRECIPITAÇÃO PLUVIAL EM  
JANEIRO DE 2018 NA ILHA DE SANTA CATARINA**

Trabalho de Conclusão de Curso de Graduação em Geografia do Centro de Filosofia e Ciências Humanas da Universidade Federal de Santa Catarina como requisito para a obtenção do título de Bacharela em Geografia.

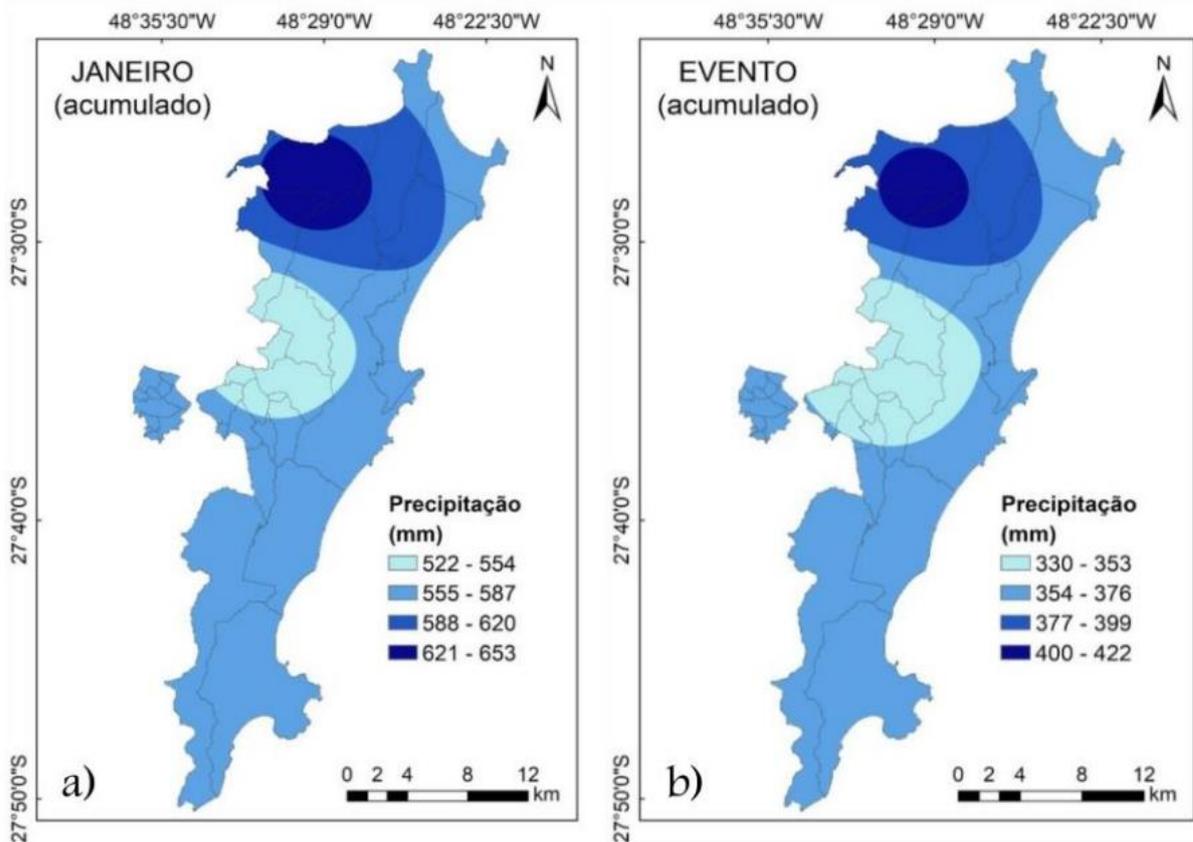
Figura 2 – a) Distribuição das chuvas em janeiro de 2018, Florianópolis – SC. b) Distribuição das chuvas do dia 9 a 11 de Janeiro de 2018, Florianópolis - SC. Fonte: Alves e Silveira (2018).

registros foram menores, variando de 522 a 554 mm. As maiores concentrações ocuparam quase todo o norte da ilha, variando entre 588 mm e 653 mm (Figura 2a).

Conforme Alves e Silveira (2018), a distribuição espacial da chuva entre os dias 9 e 11 de janeiro de 2018, teve conduta similar ao do acumulado mensal. Os maiores volumes concentraram-se na área norte da ilha, entre 400 e 422 mm (417 mm pontualmente em Jurerê), com uma parcela oscilando entre 377 e 399 mm. O centro-norte foi a porção menos chuvosa (330 a 353 mm) e as demais áreas entre 354 e 376 mm (Figura 2b).

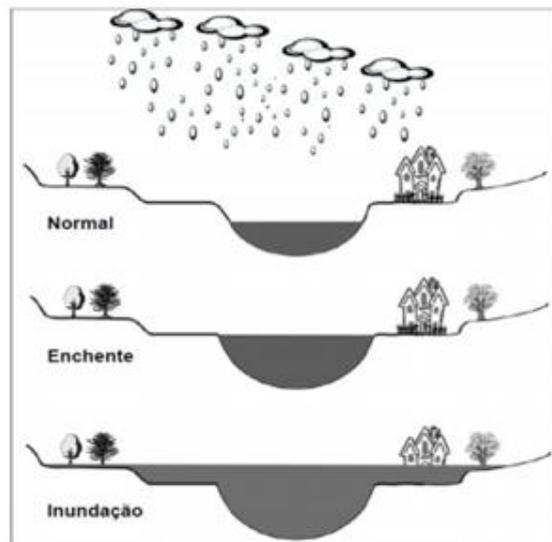
Figura 3 - Elevação do nível de um rio provocada pelas chuvas, do nível normal até a ocorrência de uma inundação. Fonte: GOERL; KOBİYAMA (2005).

Conforme Kobiyama et al. (2006), inundação é o aumento do nível dos rios além da sua vazão normal, ocorrendo o transbordamento de suas águas sobre as áreas próprias a ele. Estas áreas planas próximas aos rios sobre as quais as águas extravasam são chamadas de planícies de inundação. Quando não ocorre o transbordamento, apesar do rio ficar praticamente cheio, tem-se uma enchente e não uma inundação (Figura 3).

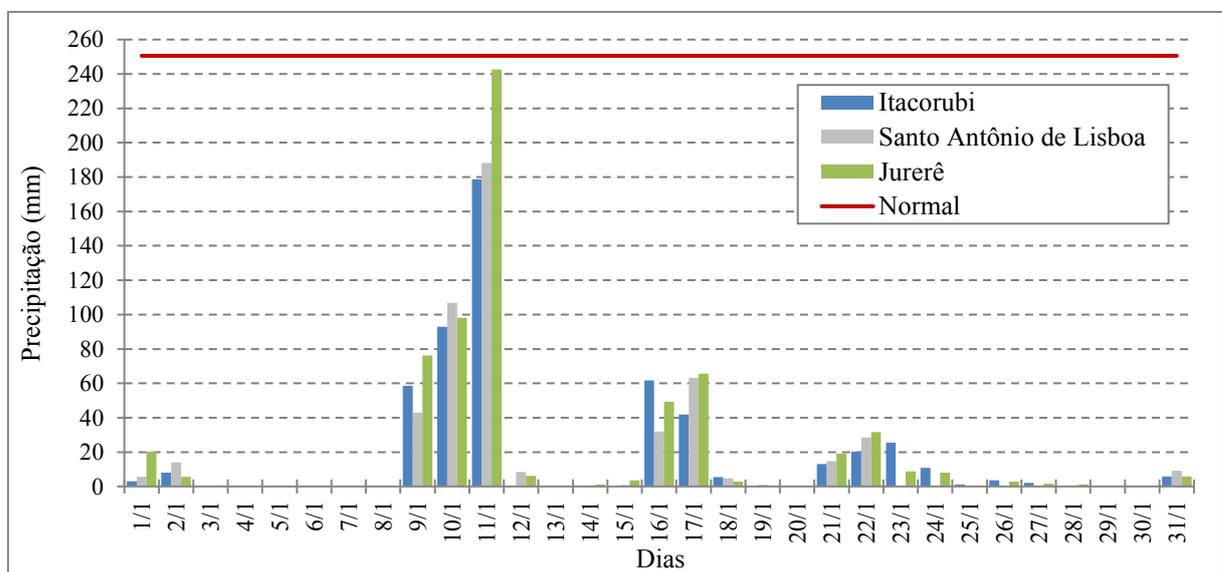
Gráfico 1 - Precipitação (mm) diária em janeiro de 2018 nas estações do Itacorubi, Santo Antônio de Lisboa e Jurerê. Normal climatológica para o mês de janeiro do período 1981-2010 para estação de São José/Florianópolis (—). Fonte: EPAGRI/CIRAM; INMET. Elaborado por: Martha Dellagnelo.

De acordo com os dados obtidos pelas estações meteorológicas da EPAGRI/CIRAM observa-se que janeiro de 2018 foi marcado por dias e horários de chuvas extremamente concentradas. Através dos dados, ao longo mês, percebe-se que em apenas seis dias não ocorreu chuva (Gráfico 1).

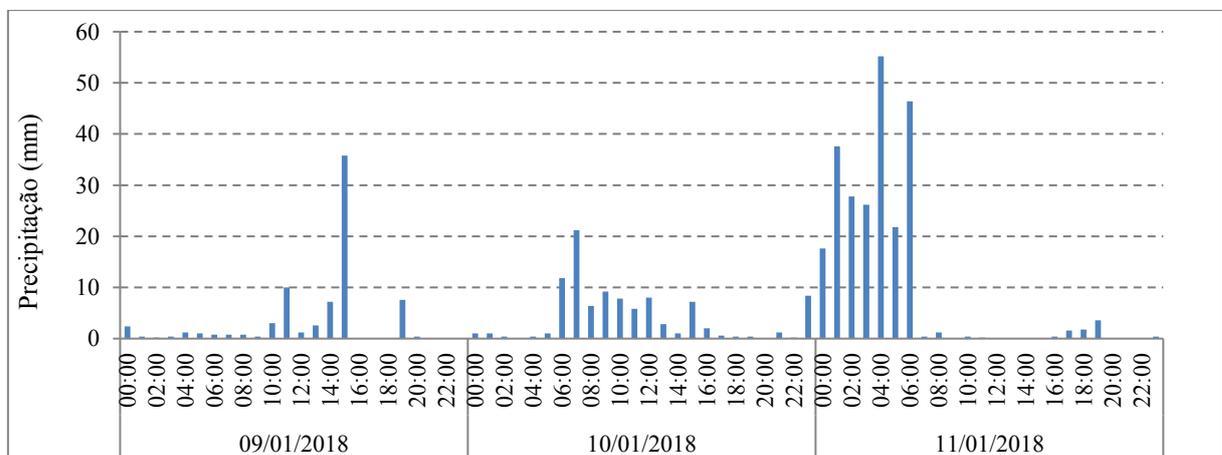
Gráfico 2 - Distribuição horária da precipitação (mm) entre os dias 09 e 11 de janeiro de 2018, na estação de Jurerê, Florianópolis – SC. Fonte: EPAGRI/CIRAM. Elaborado por: Martha Dellagnelo.

Na estação meteorológica de Jurerê, a precipitação pluviométrica para o dia 9 foi de 76,2 mm e no dia 10 esse valor foi de 98,2 mm. Já no dia 11 esse valor chegou ao impressionante total de 242,6 mm, sendo que nesse dia, grande parte dos elevados totais de chuva ocorreu durante a madrugada, entre a 01h e 06h da manhã. Em três dias houve um acúmulo de 417 mm de chuva (Gráfico 2).

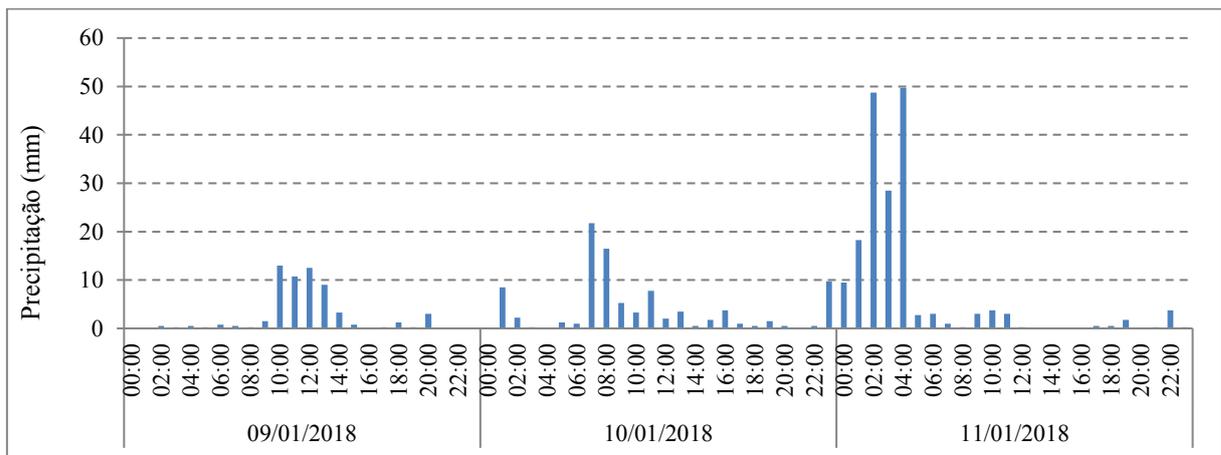
Gráfico 3 - Distribuição horária da precipitação (mm) entre os dias 09 e 11 de janeiro de 2018, na a estação do Itacorubi, Florianópolis – SC. Fonte: Epagri/Ciram. Elaborado por: Martha Dellagnelo.

Em relação à estação meteorológica do Itacorubi, o valor para o dia 9 foi um total de 58,5 mm, com destaque para a chuva ocorrida das 09h até 14h, acumulando 50 mm. No dia 10, o valor acúmulo diário foi de 93 mm, com destaque para a chuva ocorrida das 07h até às 12h horário que acumulou 56,5 mm. Por fim, no dia 11, o acúmulo diário foi de 178,75 mm, sendo que o destaque da chuva ficou entre os horários de 00h até 05h no qual choveu 157,5 mm. Ou seja, em três dias houve um acúmulo de 330,25 mm de chuva (Gráfico 3).

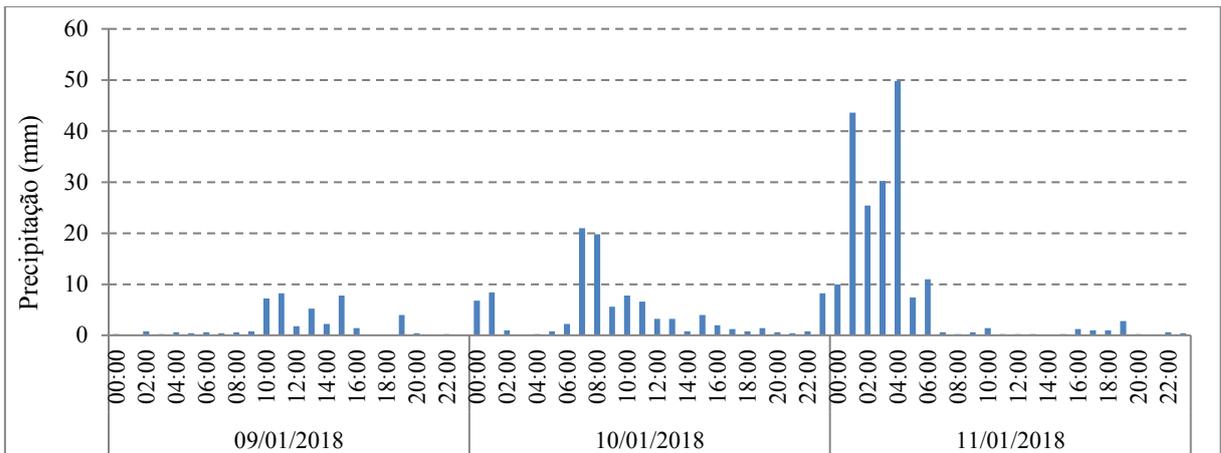
Gráfico 4 - Distribuição horária da precipitação (mm) entre os dias 09 e 11 de janeiro de 2018, na a estação de Santo Antônio de Lisboa, Florianópolis - SC. Fonte: EPAGRI/CIRAM. Elaborado por: Martha Dellagnelo.

Na estação meteorológica de Santo Antônio de Lisboa o valor para o dia 9 foi um total acumulado diário de 43 mm, com destaque para a chuva ocorrida das 10h até 15h quando choveu 32,4 mm. No dia 10, o valor de acúmulo diário foi de 106,8mm, sendo que das 07h até 12h foi registrado um acúmulo de 62 mm. Por último, no dia 11, o acúmulo diário foi de 188,2 mm, chamando a atenção para a chuva das 01h até 06h, quando choveu 167,4 mm. Assim sendo, em três dias houve um acúmulo de 338 mm de chuva nesta estação (Gráfico 4).

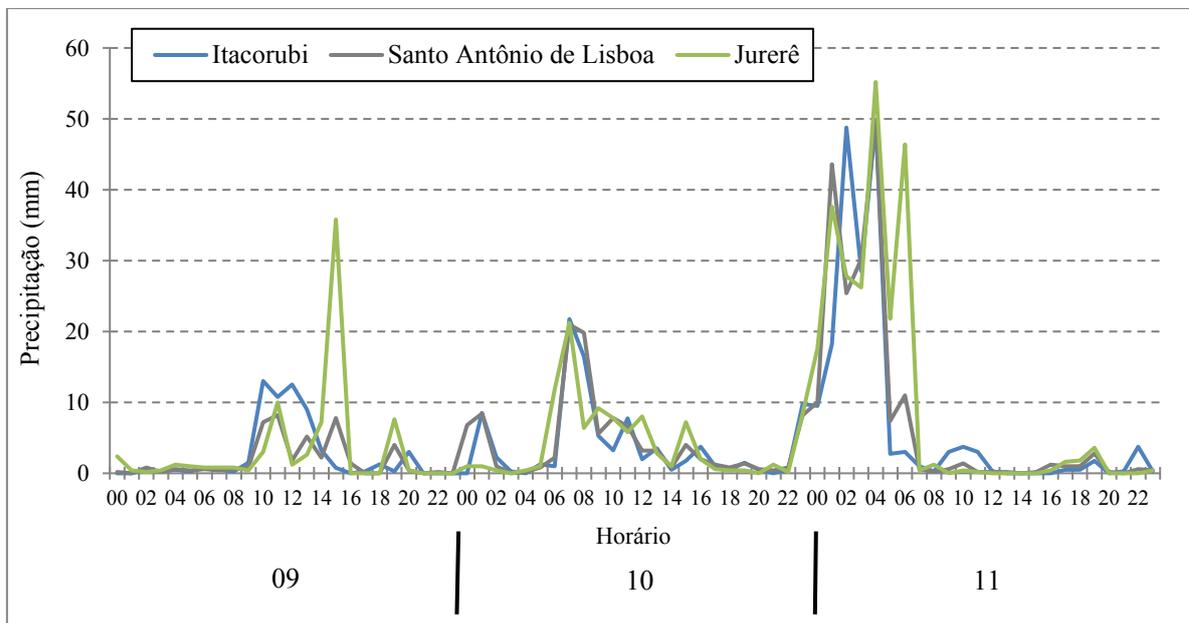
Gráfico 5 - Precipitação horária entre os dias 9 e 11 de janeiro de 2018. Comparativo entre as estações utilizadas no estudo. Fonte: EPAGRI/CIRAM. Elaborado por: Martha Dellagnelo.

No comparativo entre os dados horários das três estações meteorológicas utilizados no estudo é possível observar que, de modo geral, a estação de Jurerê é aquela com maior acumulado de chuva entre os dias 9 e 11 (Gráfico 5). Ressalta-se que a estação de Jurerê é aquela localizada mais ao norte da Ilha de Santa Catarina.

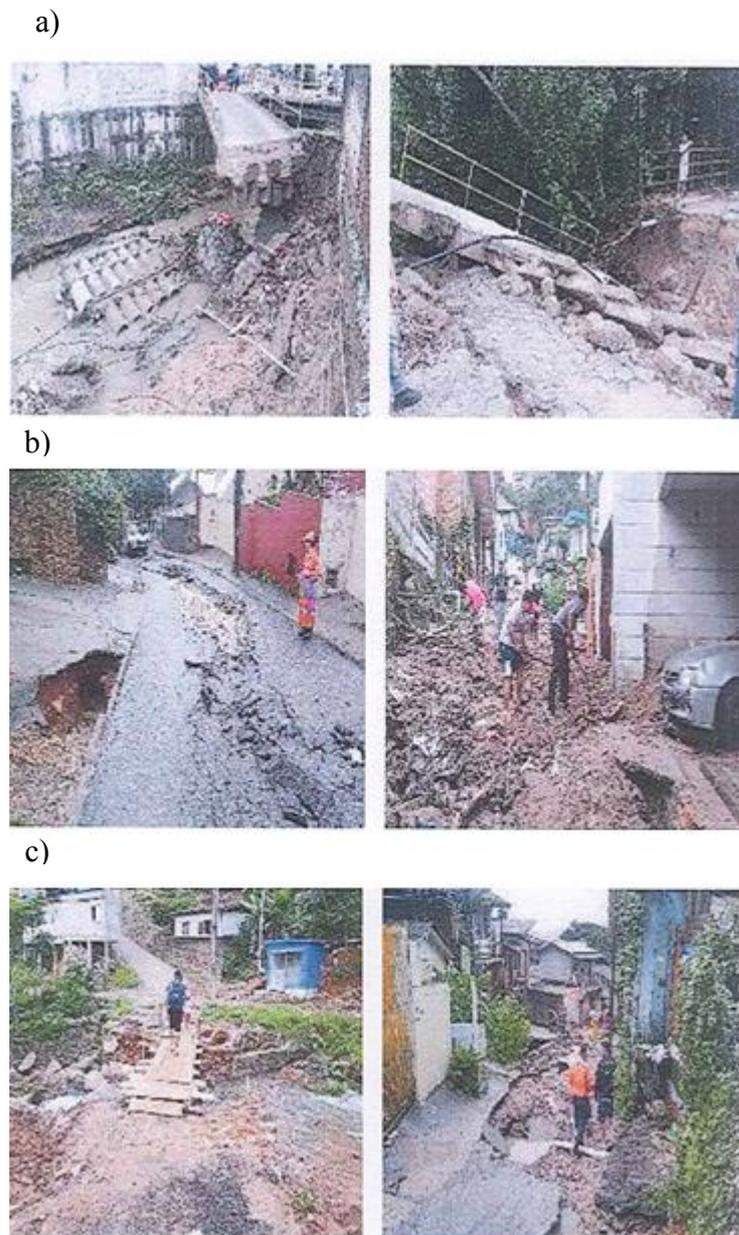
Figura 5 - a) Pontes destruídas no Bairro de Ratoles. b) Ruas danificadas do bairro do Itacorubi. c) Uma ponte e diversas ruas danificadas no bairro do Monte Verde. Fonte: Relatório Fotográfico da Defesa Civil de Florianópolis (2018).

mais especificamente no bairro de Ratoles, quatro pontes foram destruídas. O bairro do Itacorubi também sofreu danos, dezenas de ruas foram completamente danificadas. No bairro do Monte Verde também houve danos. Uma ponte e diversas ruas foram danificadas (Figura 5).

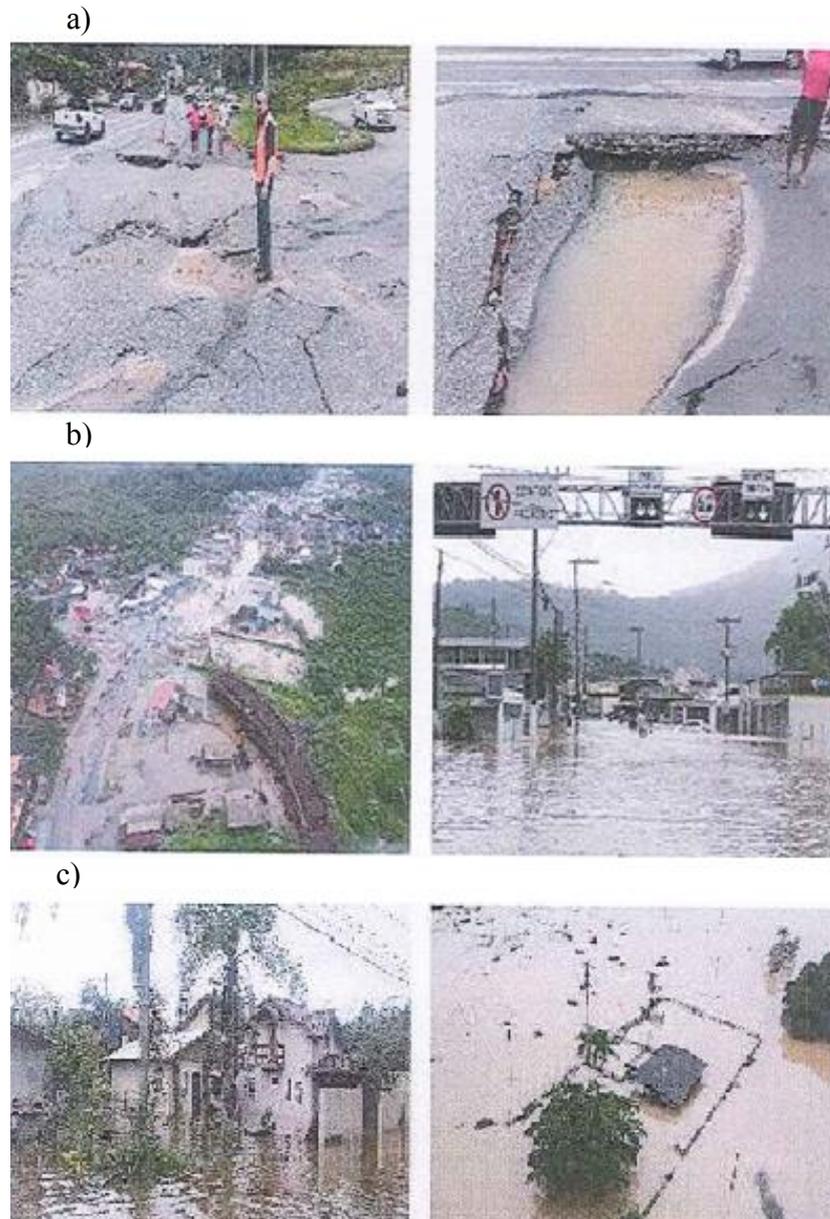
Figura 6 - a) Asfalto danificado na subida do Morro da lagoa. b) Bairro do Rio Tavares alagado c) Casas do bairro de Ratores alagadas. Fonte: Relatório Fotográfico da Defesa Civil de Florianópolis (2018).

A estrada na subida do Morro da Lagoa também sofreu com as fortes chuvas. O asfalto cedeu e diversos buracos surgiram. Já no bairro do Rio Tavares a água subiu ao ponto de inundar as ruas e entrar nas casas e nos estabelecimentos de comércio. Por último, também consta no Relatório Fotográfico, que casas no bairro do Ratores ficaram alagadas (Figura 6).

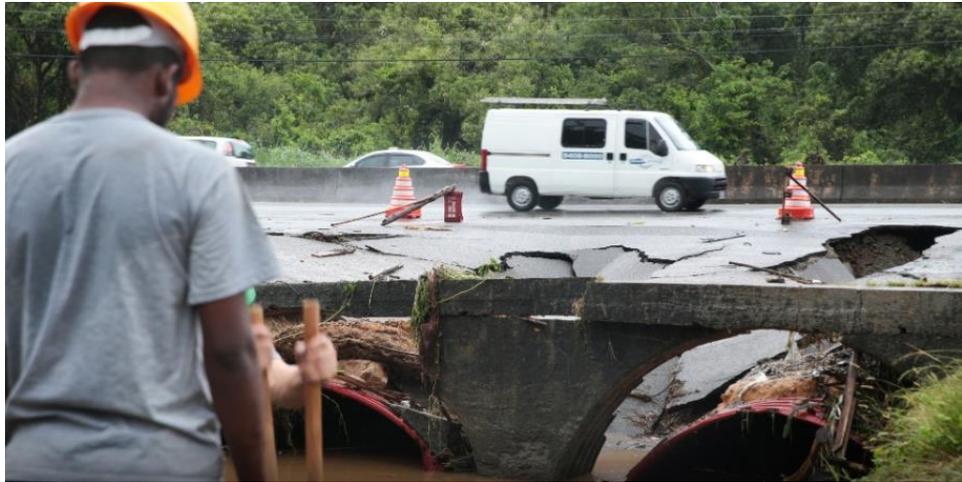
Figura 7 - Trecho na SC-401 que o asfalto cedeu devido as fortes chuvas. Fonte: Torres (2018).

Notícias em mídia eletrônica também auxiliaram na localização dos impactos gerados. Torres (2018) relatou que as três principais rodovias da Ilha, que dão acessos para Norte, Sul e Leste, tiveram pontos de interdição por desmoronamento, alagamentos ou por crateras abertas no asfalto. Na SC-401, o acesso às praias do Norte, como Jurerê

Internacional, Canasvieiras e Ingleses, foi afetado devido a uma grande cratera que se abriu no asfalto (Figura 7).

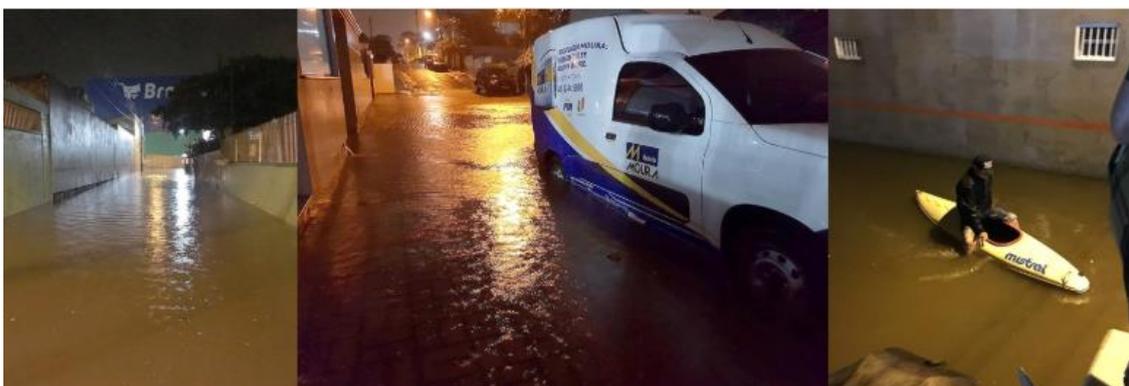
Figura 8 - Chuva deixa ruas alagadas no bairro dos Ingleses. Fonte: ND Florianópolis (2018).

Segundo informações do jornal ND Florianópolis (2018) evidenciou-se também estragos em diferentes localidades. No bairro dos Ingleses, ruas e casas ficaram alagadas (Figura 8).

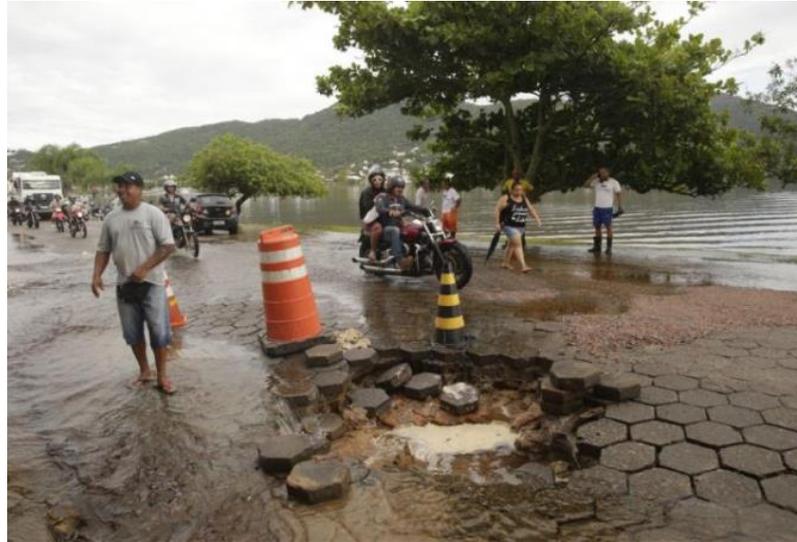
Figura 9 - Cratera na Avenida das Rendeiras. Fonte: NSC (2018).

De acordo com o jornal NSC (2018), na Avenida das Rendeiras, na Lagoa da Conceição, uma cratera se abriu no meio da rua por causa da chuva. O trânsito teve que ser

monitorado pela Guarda Municipal, que liberou cada um dos sentidos em momentos distintos, por meio de pista reversa para que os carros conseguissem transitar (Figura 9).

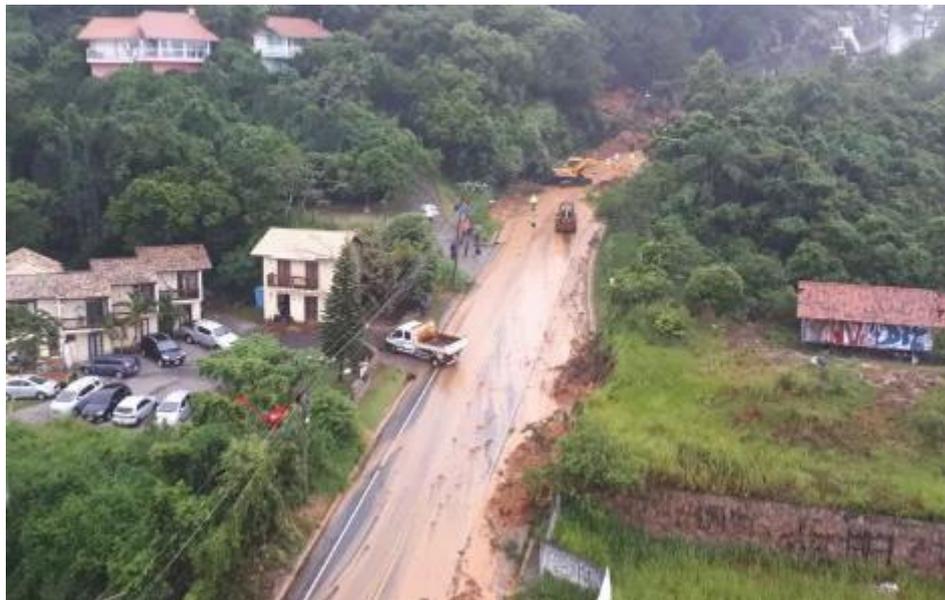
Figura 10 - Deslizamento na SC-406 entre a Praia Mole e Barra da lagoa. Fonte: gl.globo (2018).

O transporte coletivo teve que ser suspenso entre a Barra da Lagoa e a Praia Mole devido ao deslizamento que ocorreu na área e também ao risco de voltar a acontecer. Os ônibus tiveram que fazer o trajeto pelo Norte da Ilha (Figura 10) (NSC; 2018).
