**ESTABILIDADE DE UMA ENCOSTA EM SOLO RESIDUAL DE  
XISTO COM ESTRUTURAS RELIQUIARES, BRUSQUE – SC**

Dissertação de mestrado submetida ao Programa de Pós-Graduação em Desastres Naturais como parte das obrigações para a obtenção do título de Mestre Profissional em Desastres Naturais.

Dissertação (mestrado profissional) - Universidade Federal de Santa Catarina, Centro de Filosofia e Ciências Humanas, Programa de Pós Graduação em Desastres Naturais, Florianópolis, 2018.

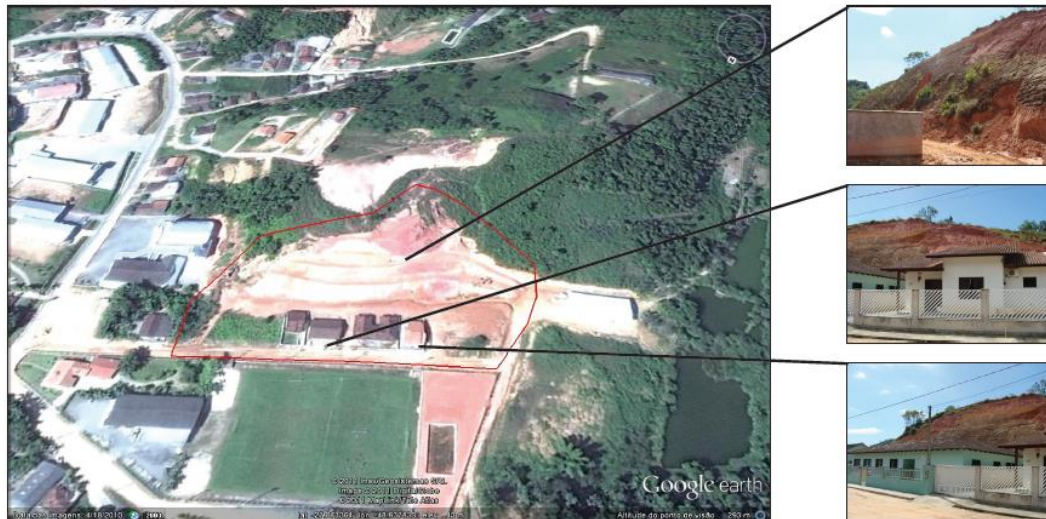
**SETORIZAÇÃO DE RISCO - BRUSQUE/SC**  
**SR-041 - RUA SÃO PEDRO**

Dentre as áreas identificadas, a SR-041 encontra-se adjacente a área estudada na presente pesquisa (Figura 4). O setor SR-041 é composto por 3 casas afetadas por evento de movimento de massa de 2008. Os vistoriadores identificaram trincas, erosão e degraus de abatimento da ordem de metro. Os mesmos profissionais relataram saturação do dreno instalado.

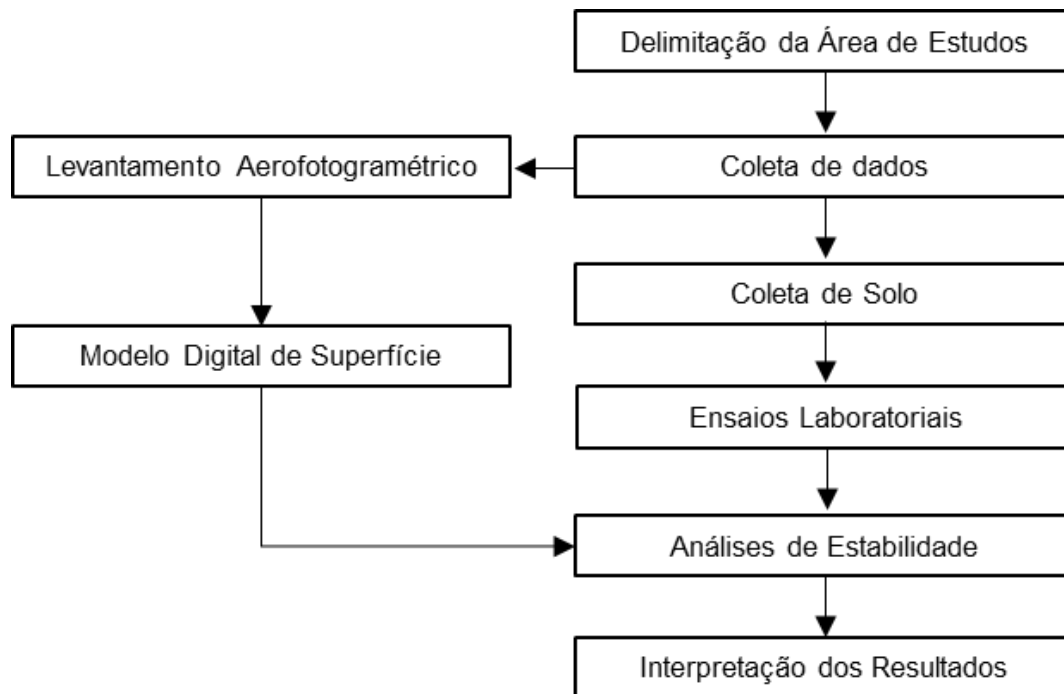
Figura 21 - Fluxograma explicativo do método adotado nesta pesquisa.

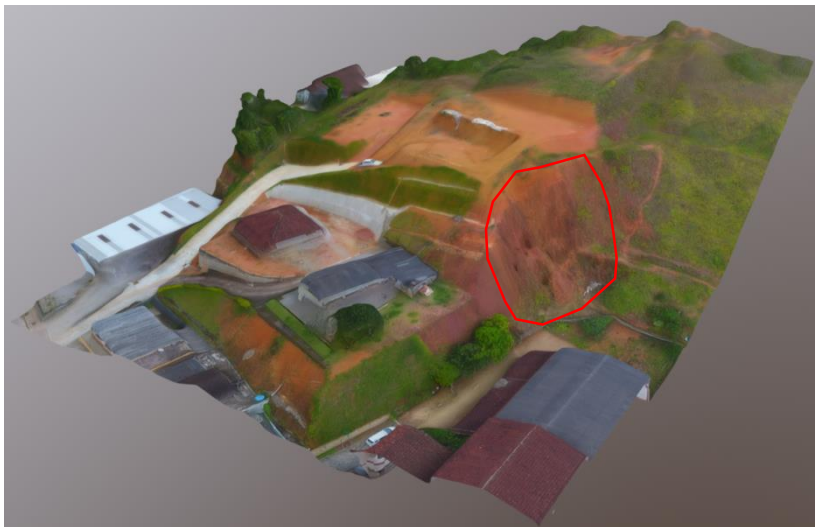
A área a ser estudada compreende uma elevação em solo residual de xisto, a qual encontra-se com intervenções de retaludamento para uso e ocupação além de abrigar a cicatriz de um evento de deslizamento em 2008 (Figura 22). A localidade é vizinha a diversos relatos de instabilidade de encostas e foi escolhida para esta pesquisa por possibilitar o emprego dos métodos trabalhados.

*Figura 22 - Imagem da área de estudos, cicatriz de deslizamento identificada em vermelho.*

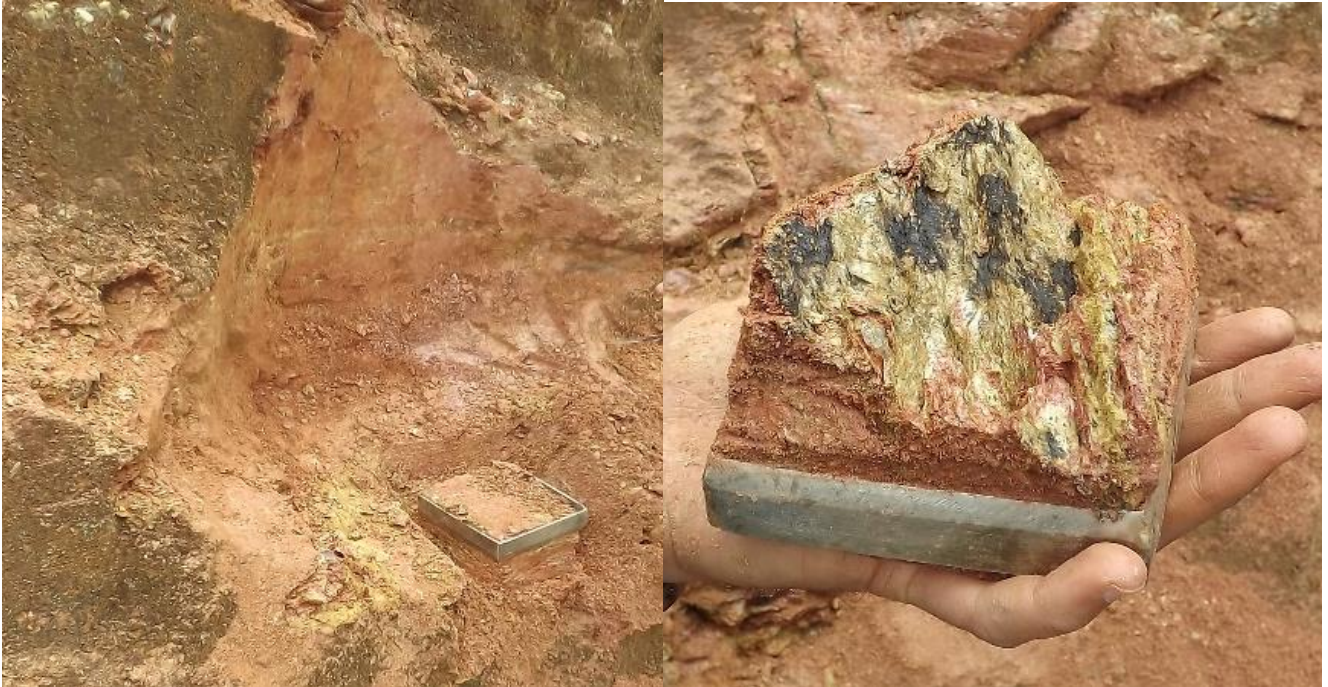
Cada CP foi pesado em balança com precisão de um centésimo de grama para determinação de índices físicos. Além do material estruturado, procedeu-se a coleta de material desagregado para possibilitar a execução de ensaios de granulometria, massa específica de sólidos passantes na peneira de 4,8mm e determinação de teor de umidade natural.

*Figura 24 - Moldagem Estruturada de Corpos de Prova em Encosta.*

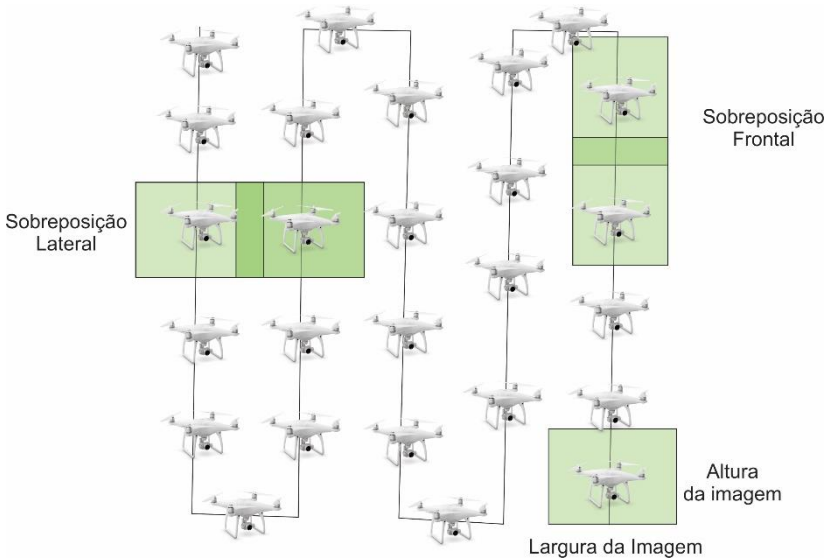
Programou-se uma aeronave remotamente pilotada para voar a cem metros acima da cota de decolagem, em voo automático, para tomada de fotos com 90% de sobreposição frontal e lateral (Figura 25).

Figura 25 - Esquema de sobreposição de imagens.

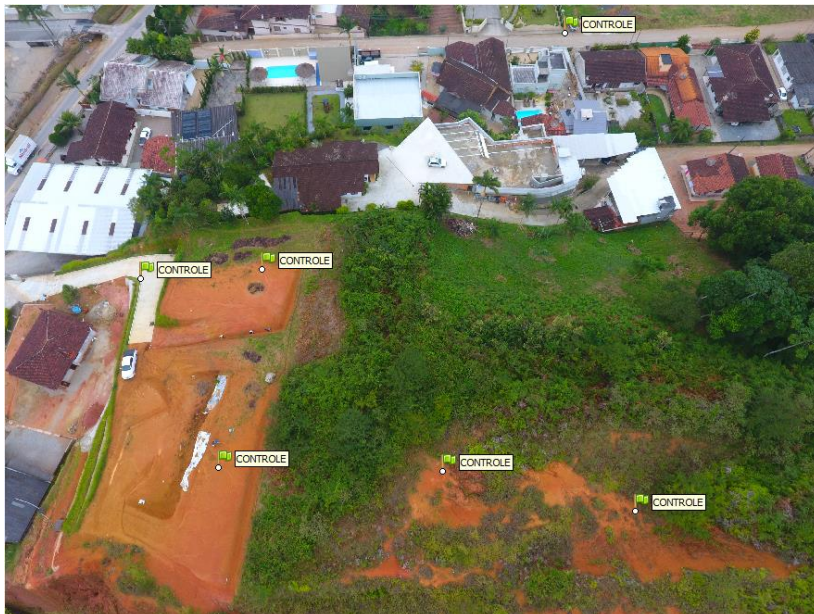
Utilizou-se de placas de cerâmica marcadas com fita vermelha de modo que fosse possível identificá-los em fotografia aérea para identificar pontos em que tomaram-se coordenadas por GPS topográfico. Feições reconhecíveis (Figura 26), como bordos de esquinas, e tampas de boeiros também foram utilizadas de modo a conferir acurácia ao modelo gerado.

*Figura 26 - Pontos de controle identificados em fotografia.*

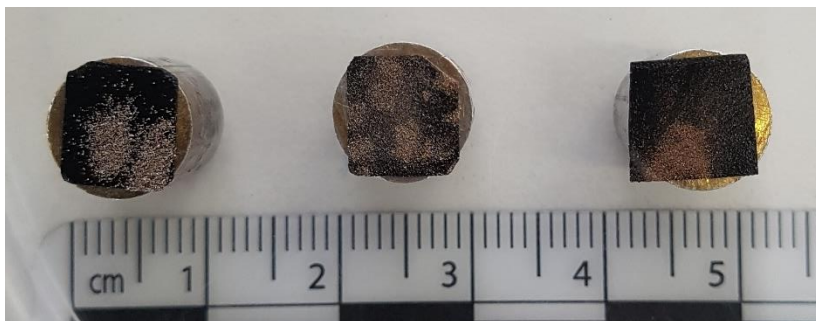
*Figura 27 - Stubs preparados para microscopia eletrônica.*

As análises de microscopia eletrônica de varredura (MEV) foram realizadas no Laboratório Central de Microscopia Eletrônica de Varredura (LCME) da UFSC, em equipamento JEOL de modelo JSM 6390LV. O material desagregado foi posicionado em *stubs* com cola de carbono e recobertos com ouro. A resolução do microscópio é de 3  $\mu\text{m}$ , o que permite o imageamento de microestrutura em minerais em solos e rochas e possui espectrometria de raios-x por energia dispersiva acoplado.

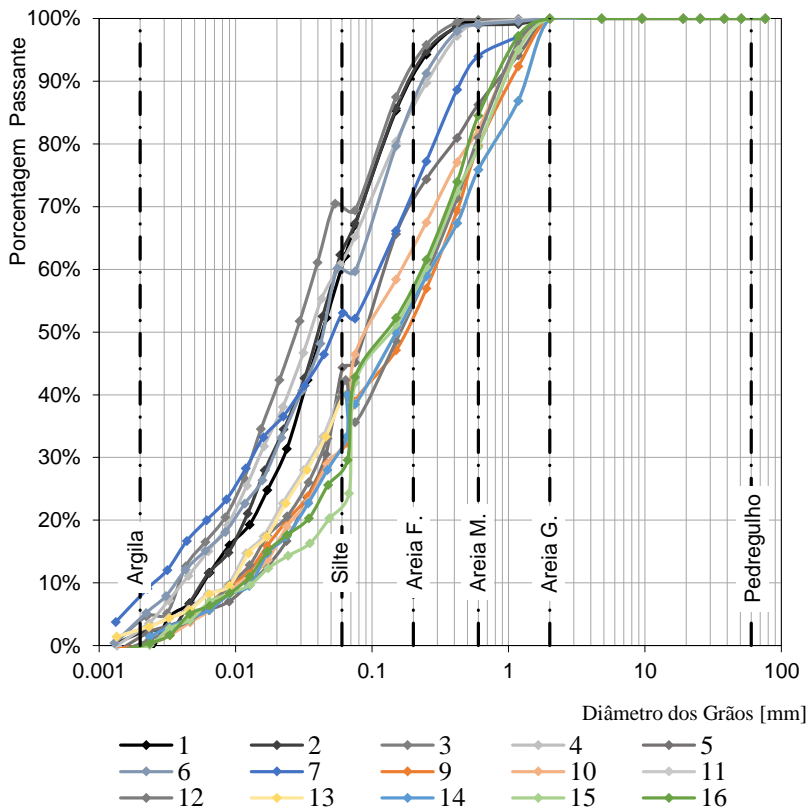
As curvas de distribuição granulométricas (Figura 28) apresentam os mesmos dados de forma gráfica, e a comparação entre os setores pode ser feita de imediato.

Figura 28 - Curvas Granulométricas.

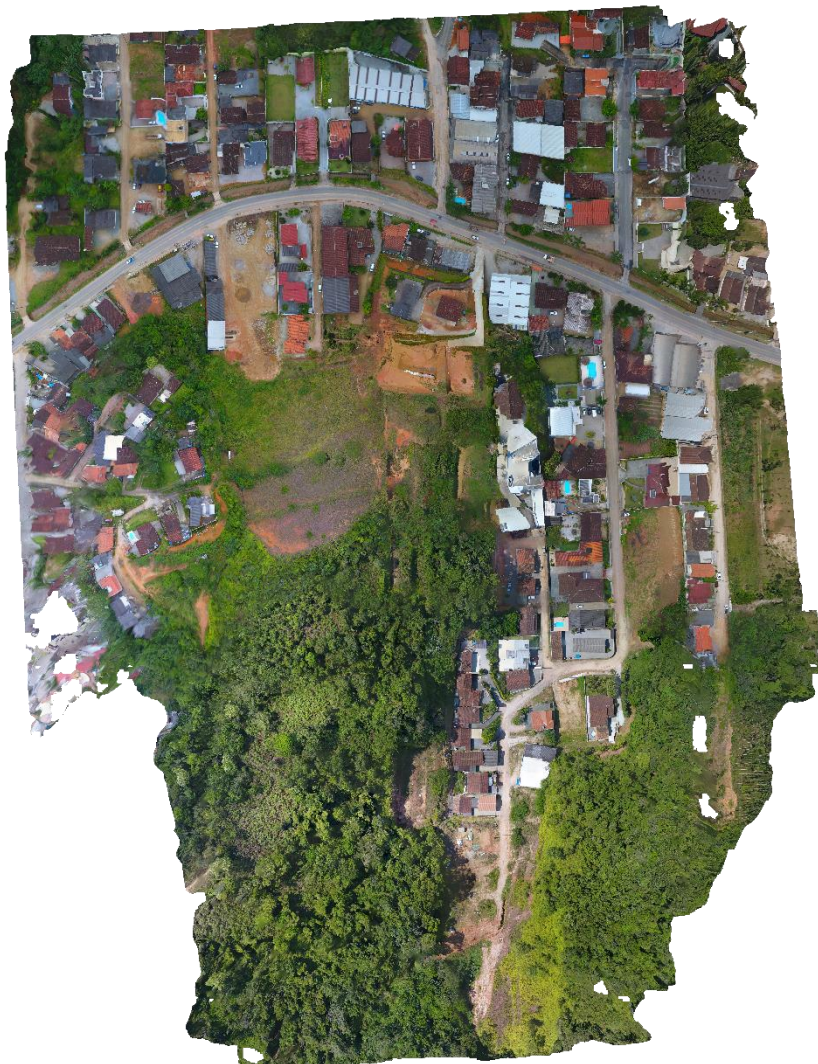
*Figura 83 - Ortofoto de alta resolução gerada a partir de aerofotogrametria.*

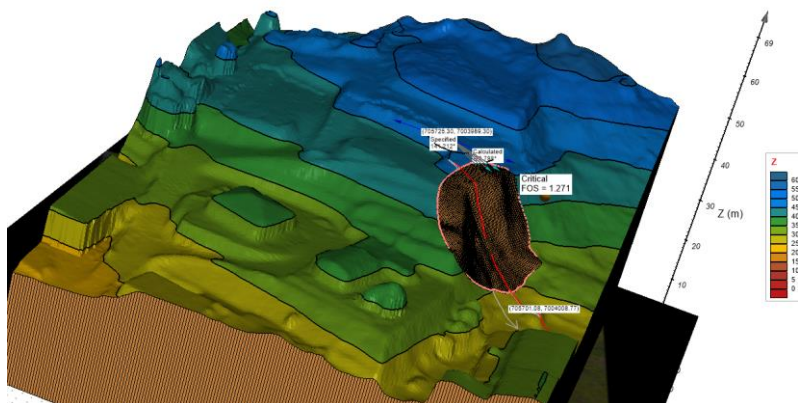
Figura 86 - Análise tridimensional com malha de 500x500 elementos.

Quando testou-se malha de 500x500 elementos e 500 iterações o tempo de processamento passou a dez horas, cinquenta e três minutos e trinta e seis segundos, para obter-se o fator de segurança de 1.271 também pelo método de Janbu Simplificado (Figura 86).

A pequena diferença de resultado entre malha de 100x100 e 500x500 quando comparado ao tempo de processamento, justificou a utilização da primeira para as demais propostas. Como, em todos os cenários, o método de Janbu Simplificado encontrou o menor fator de segurança, ainda que
