**MOVIMENTOS DE MASSA NO MUNICÍPIO DE BLUMENAU –
SANTA CATARINA: ESTUDO DE CASO NO BAIRRO
PROGRESSO, LOCALIDADE DE NOVA RÚSSIA**

Dissertação submetida ao Programa de
Pós-Graduação em Desastres Naturais
da Universidade Federal de Santa
Catarina, para obtenção do título de
Mestre em Desastres Naturais.
Orientador: Prof. Dr. Juan Antonio
Altamirano Flores

Florianópolis
2018

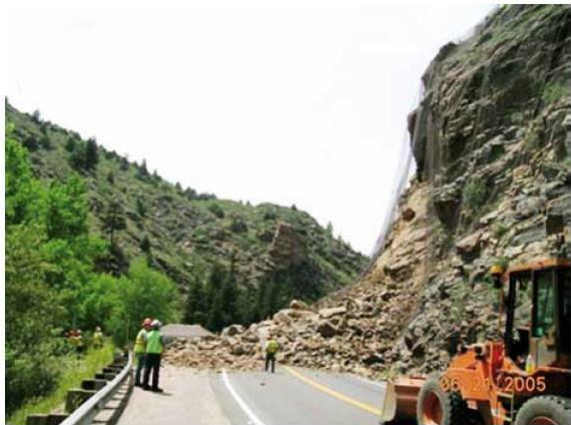
Figura 03: Queda rochosa e deslizamento ocorrido em Clear Creek Canyon, Colorado, EUA, em 2005, fechando o trânsito no canyon por várias semanas. A fotografia também mostra um exemplo de uma parede de pedras (cortina), um tipo de barreira comumente aplicado sobre faces rochosas de risco (centro e direita da foto). (Foto por Colorado Geological Survey). Fonte: Manual de Deslizamento – USGS, 2008.

- 2.2.1** Quedas: as quedas se iniciam por meio da separação do solo ou da rocha, ou de ambos, de um talude íngreme, ao longo de sua superfície, na qual tenha ocorrido pouco ou nenhum deslocamento por cisalhamento. Em seguida, o material vem abaixo, principalmente por queda, salto ou rolamento. O volume de material em uma queda pode variar substancialmente, de rochas individuais ou torrões de solo a blocos maciços de milhares de metros cúbicos de volume (HIGHLAND & BOBROWSKY, 2008), figuras 02 e 03.

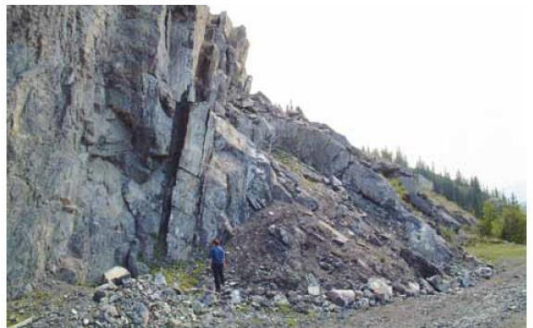
Figura 05: Fotografia de um bloco envergando em Fort St. John, British Columbia, Canadá. (Foto por G. Bianchi Fasani).
Fonte: Manual de Deslizamento – USGS, 2008.

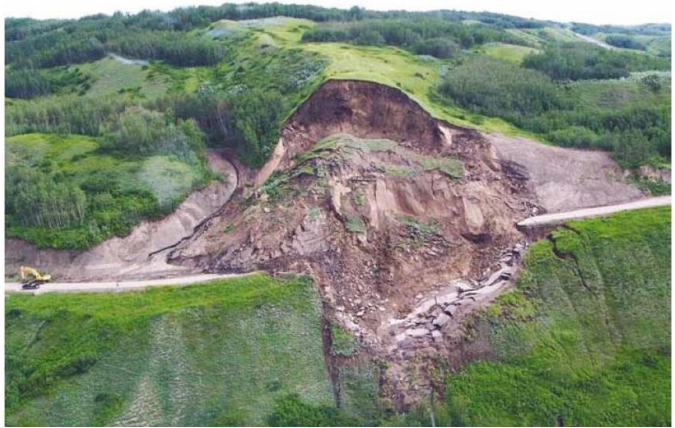
Figura 09: Imagem de um escorregamento translacional que ocorreu em 2001 no Vale do Rio Beaton, British Columbia, Canada. (Fotografia por Réjean Couture, Canada Geological Survey). Fonte: Manual de Deslizamento – USGS, 2008.

inicialmente vagaroso, ou em velocidade moderada, ou ainda extremamente rápido. Com o aumento da velocidade, a massa deslizante ou as rupturas translacionais podem ser desintegradas e transformadas em fluxo de detritos. Os mecanismos que desencadeiam os deslizamentos translacionais são variados, porém o principal é devido à chuva intensa, aumento do nível de volume de água no solo por precipitação, degelo, inundações, aumento do nível de água devido a irrigações, vazamentos de tubulações ou distúrbios relacionados à ação do antrópica, tais como erosão regressiva. Também podem vir a ocorrer pela ação de terremotos ou tremores de terra (HIGHLAND & BOBROWSKY, 2008), figuras 08 e 09.

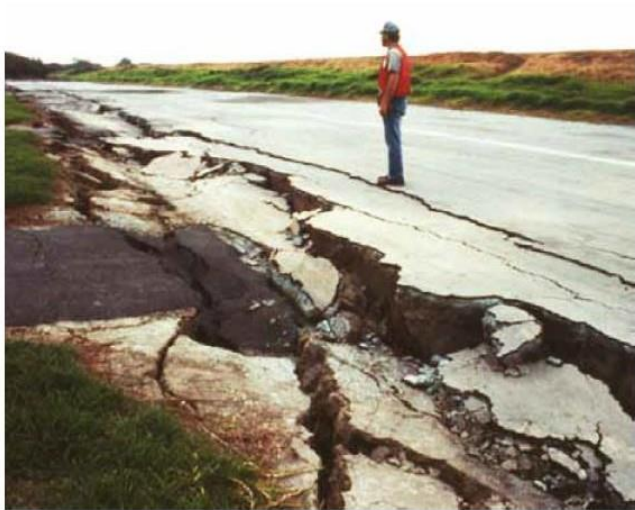
Figura 11: Fotografia de um espalhamento lateral ocorrido em uma rodovia, como resultado do terremoto Loma Prieta, em 1989, na Califórnia, EUA. (Fotografia por Steve Ellen, U.S.

(HIGHLAND & BOBROWSKY, 2008), figuras 10 e 11.

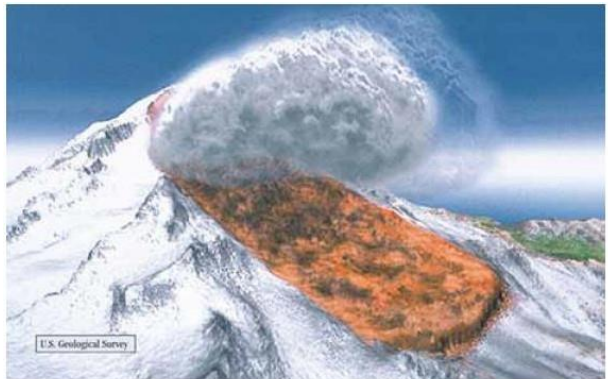
Figura 14: Esquema de um Lahar. Fonte: Manual de Deslizamento – USGS, 2008.

mais letais originaram-se de erupções ou exalações vulcânicas que derreteram, de maneira repentina, a neve e o gelo presente ao redor da saída vulcânica e causaram liquefação rápida e um escoamento ao longo das paredes externas do vulcão, em velocidade catastrófica (HIGHLAND & BOBROWSKY, 2008), figuras 14 e 15.

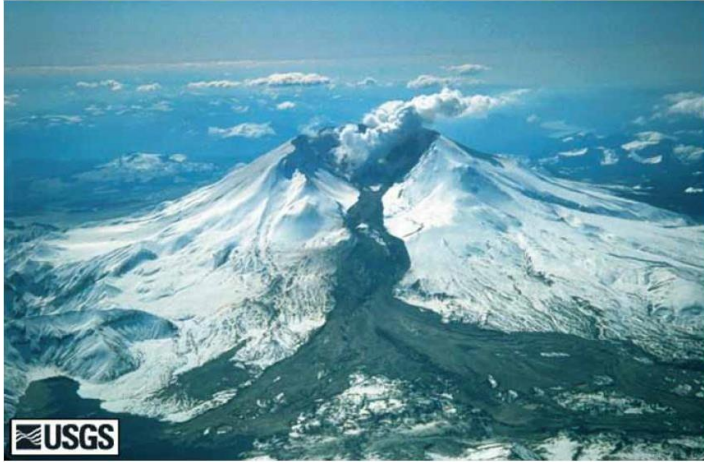
Figura 15: Imagem de um “lahar” causado pela erupção de 1982 no Monte St. Helens em Washington, EUA. (Imagem por Tom Casadevall do U. S. Geological Survey). Fonte: Manual de Deslizamento – USGS, 2008.

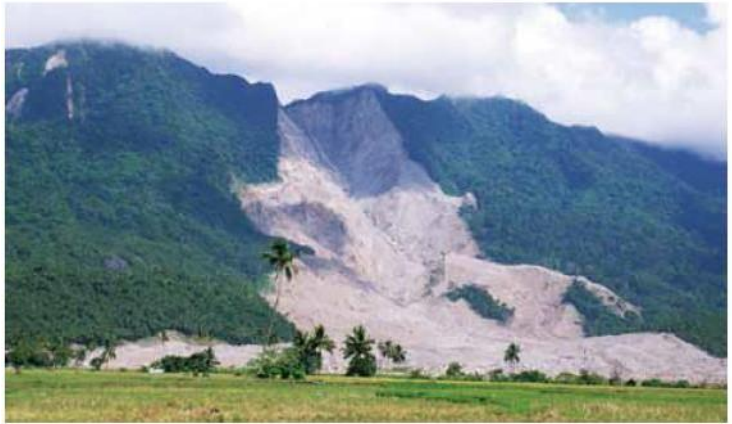
Figura 17: Uma avalanche que soterrou o vilarejo de Guinsaigon, ao sul de Leyte, Filipinas, em fevereiro de 2006. (Imagem da Equipe Geotécnica da Universidade de Tóquio). Fonte: Manual de Deslizamento – USGS, 2008.

2.2.7 **Avalanche de detritos:** as avalanches de detritos são essencialmente grandes, extremamente rápidas e frequentemente formam escoamentos em taludes abertos e são formadas quando uma encosta instável se rompe e os fragmentos resultantes são rapidamente transportados para longe. Em alguns casos, a neve e o gelo irão contribuir para o movimento, se houver água suficiente, e o deslizamento poderá tornar-se um fluxo de detritos e (ou) um “lahar” (HIGHLAND & BOBROWSKY, 2008), figuras 16 e 17.

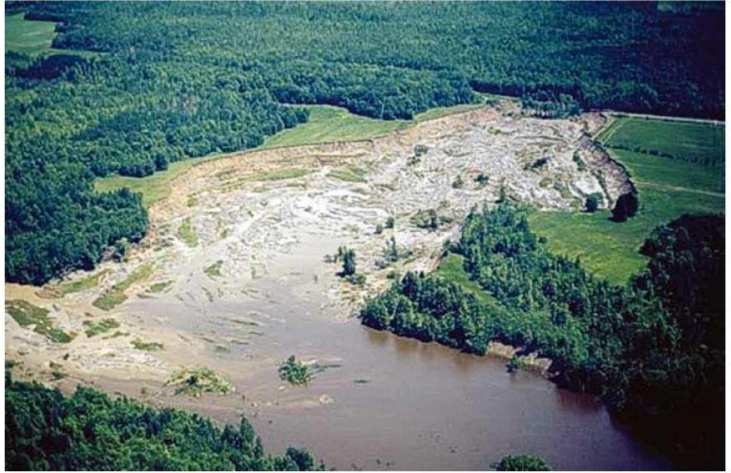
Figura 19: Fluxo de terra de Lemieux, 1993 — um rápido fluxo de terra ocorrido em argila marinha sensível, próximo a Ottawa, Canadá. O cume da escarpa regrediu 680 metros no nível do solo, passando por cima da margem do rio. Aproximadamente 2,8 milhões de toneladas de argila e silte liquifizeram e escorreram para o vale do rio South Nation, represando o rio (Imagem de G. R. Brooks do Geological Survey of Canada). Fonte: Manual de Deslizamento – USGS, 2008.

granulação fina, como de argila ou silte, mas também em camada de rochas argilosas, sujeitas à ação do tempo. A massa em um fluxo de terra move-se como um fluido plástico e viscoso, com intensa deformação interna. Seu tamanho aumenta com frequência durante a regressão da escarpa. Escorregamentos e espalhamentos laterais também podem evoluir para fluxo de terra (HIGHLAND & BOBROWSKY, 2008), figuras 18 e 19.

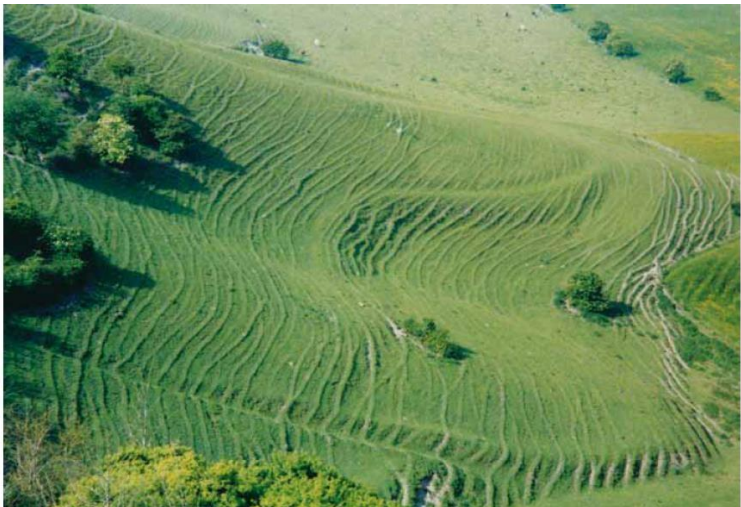
Figura 21: Esta imagem mostra os efeitos do rastejo, em uma área próxima a East Sussex, no Reino Unido, chamada Chalk Grasslands. Taludes íngremes de depósitos de calcário marinho desenvolvem um padrão estriado, horizontal, com degraus, cobertos por gramado, de 0,3 a 0,6 metros (1 a 2 pés) de altura. Embora, posteriormente, se tornem mais distintos, devido a caminhos do gado ou ovelhas ao longo dessas formações, (comumente conhecidos por caminho de ovelhas), esses terrenos são formados pelo movimento de rastejo, lento e gradual do solo, morro abaixo. (Imagem de Ian Alexander).
Fonte: Manual de Deslizamento – USGS, 2008.

(HIGHLAND & BOBROWSKY, 2008), figuras 20 e 21.

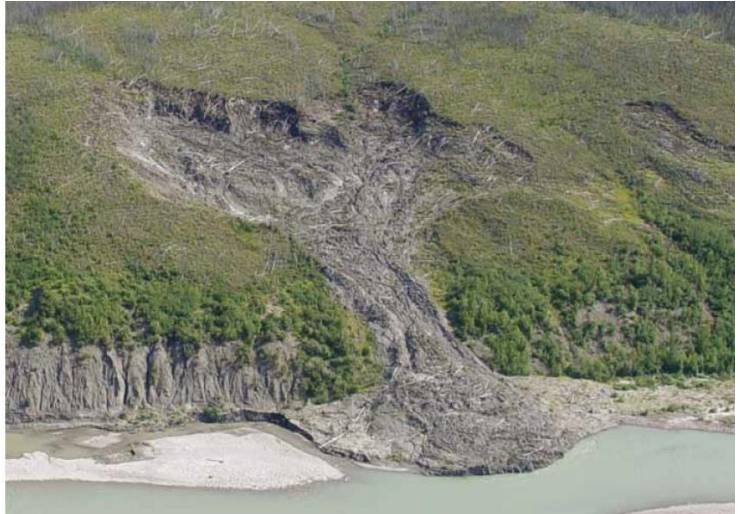
Figura 23: Imagem de um escoamento regressivo no degelo em território do noroeste do Canadá. Queimadas provavelmente contribuíram para o tamanho do deslizamento, ao danificar uma camada isolada de musgo, o que gerou um espessamento da camada ativa, a qual está degelando em uma área permanentemente congelada. (Imagem de Marten Geertsema, Ministry of Forests, British Columbia, Canadá).
Fonte: Manual de Deslizamento – USGS, 2008.

2.2.10 Escoamentos em subsolos permanentemente gelados: são basicamente rupturas em condições de subsolo permanentemente gelados, que envolvem movimentos de solos de granulação fina e anteriormente congelados, podendo ocorrer em inclinações suaves. O degelo sazonal do metro superior de um solo congelado derrete o gelo existente, enfraquecendo a força de cisalhamento e iniciando o escoamento (HIGHLAND & BOBROWSKY, 2008), figuras 22 e 23.

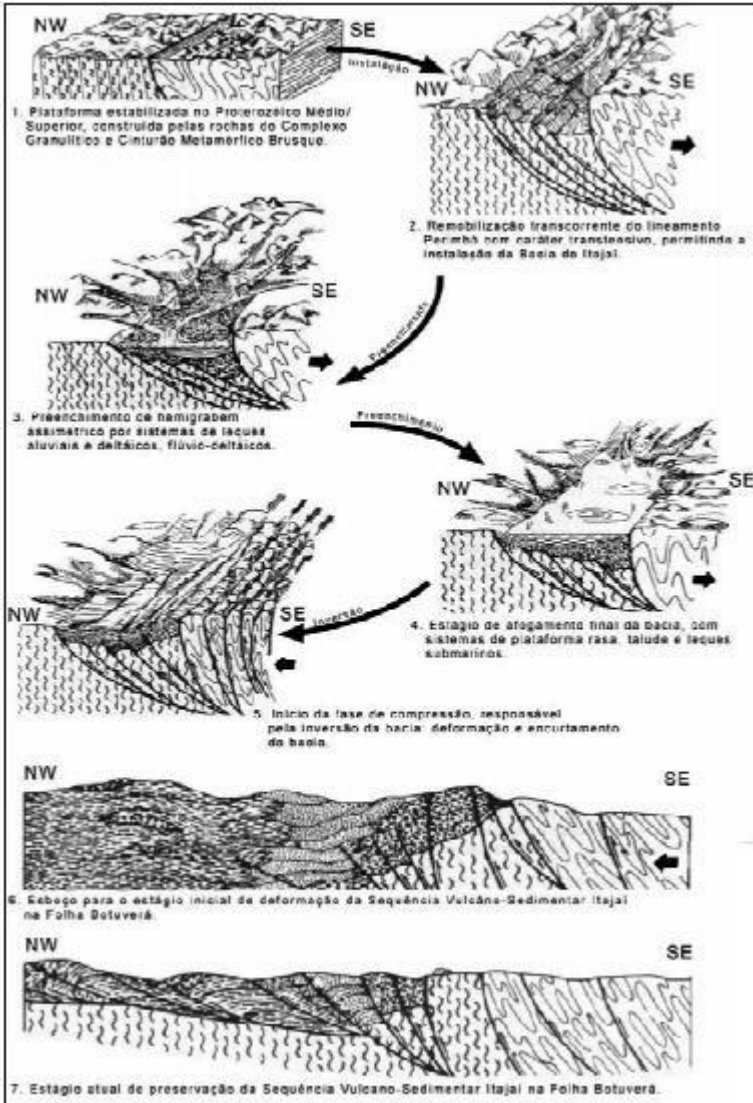
Figura 24: Modelo esquemático mostrando a evolução tectônica da Bacia do Itajaí segundo Krebs *et al.* (1990). Fonte: Egas (2011).

A evolução tectônica da bacia, segundo Krebs et al. (1990), ocorreu da seguinte maneira: primeiro uma fase de implantação; depois uma fase de inversão; e citam ainda, uma deformação tardia relacionada com a intrusão de granitóides (Figura 24). A fase de implantação da bacia é apresentada como fruto de “reativação das falhas transcorrentes verticais do sistema N50-60E (Lineamento Perimbó) ” gerando um possível “choque oblíquo continente-continente”.

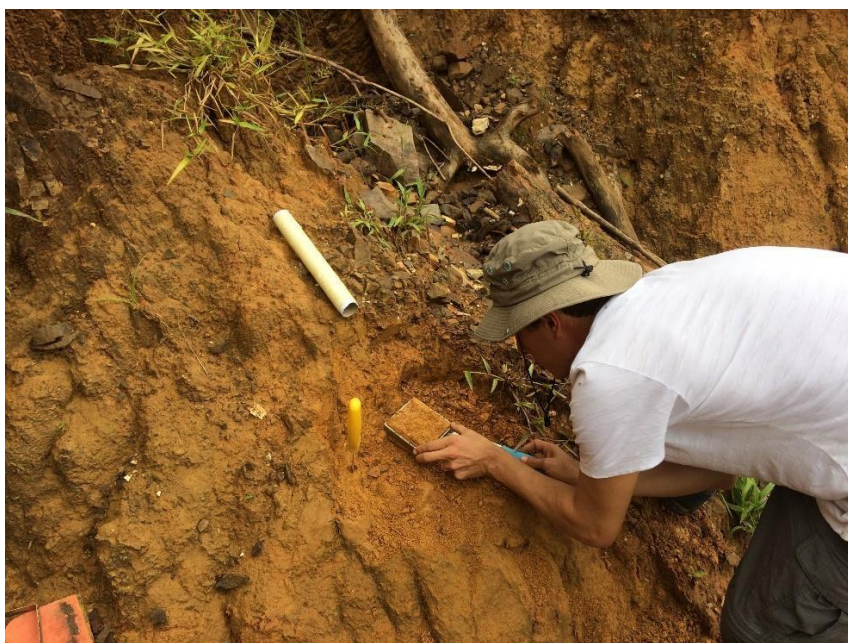
Figura 27: Coleta de amostras indeformadas para realização de ensaios de cisalhamento direto em laboratório.

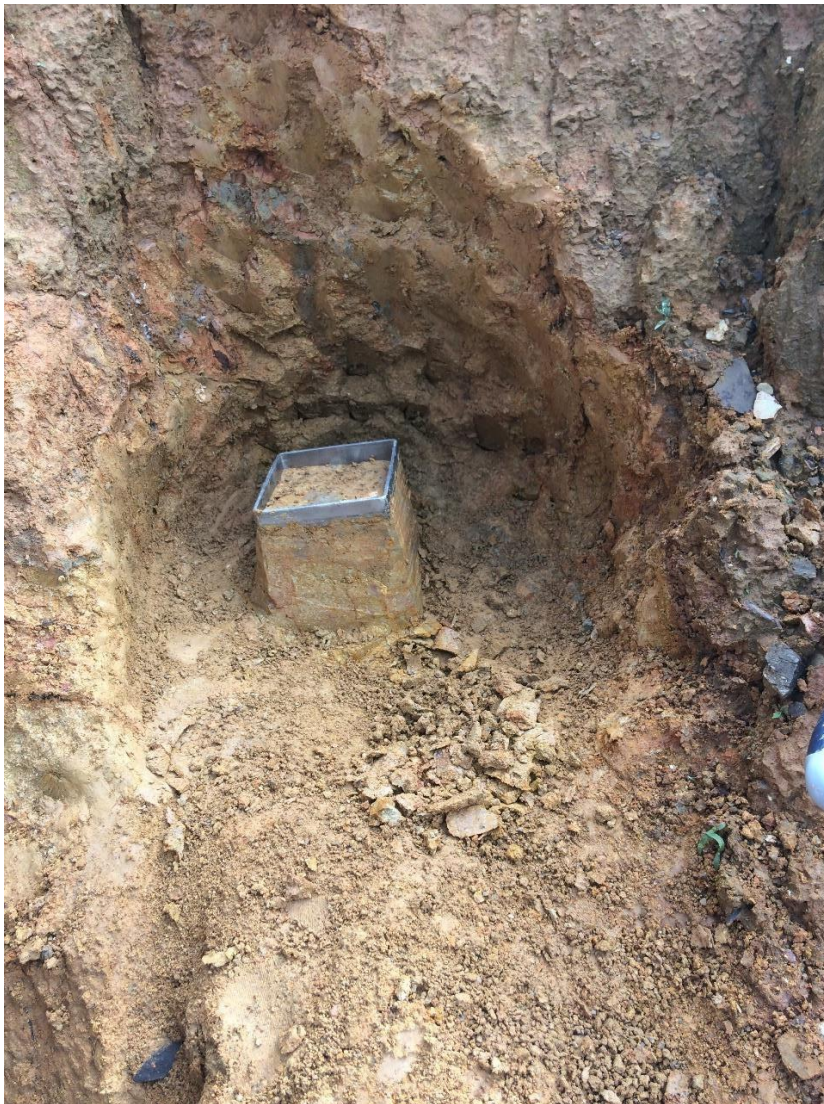
Figura 28: Coleta das amostras indeformadas para realização de ensaios de cisalhamento direto em laboratório.

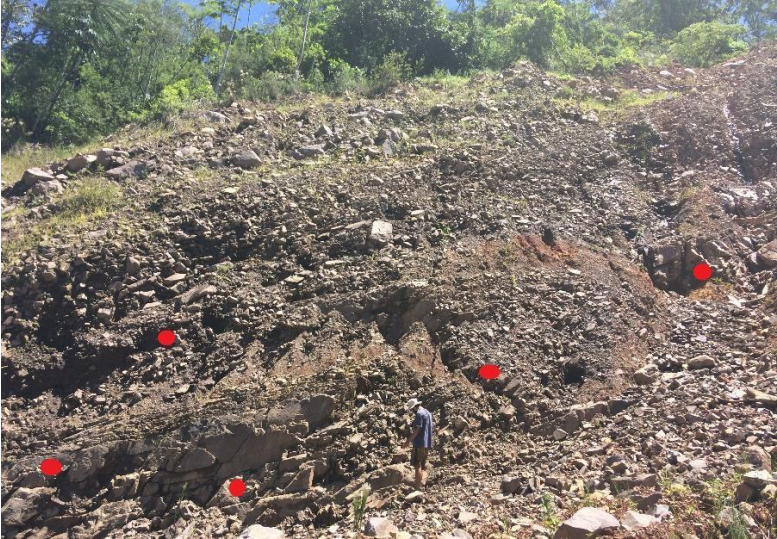
Figura 31: Foto da área de estudo, círculos em vermelho indicando os pontos de coleta das amostras de rocha.

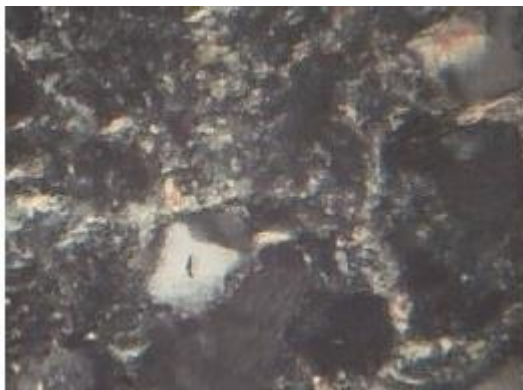
Figura 43: N.C. 25X - Quartzo monocristalino com crescimento sob pressão, feldspato alcalino e material argiloso.

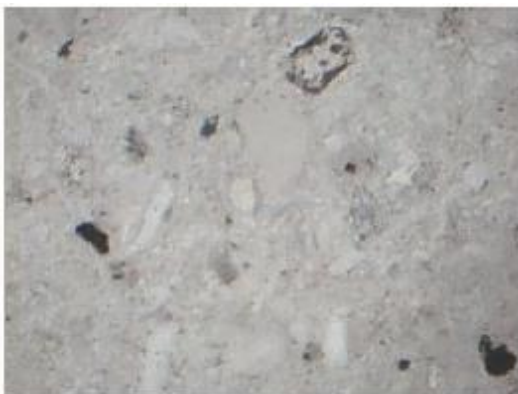
Figura 44: L.N. 10X - Feldspato alcalino, quartzo, zircão e óxido de ferro.

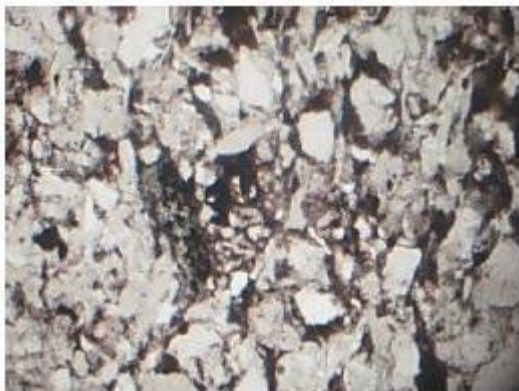
Figura 48: L.N. 4X - Lamito, lítio sedimentar, quartzo, feldspato e óxido de ferro.

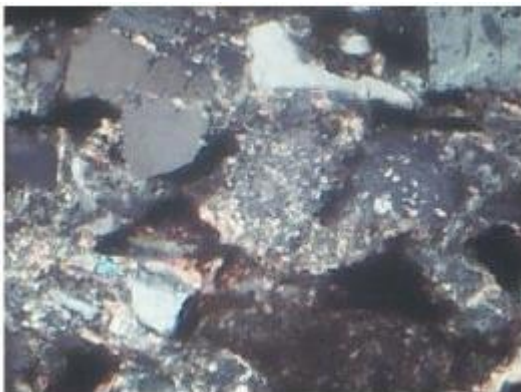
Figura 49: N.C. 10X -Lamito sedimentar, lítio ígneo, quartzo, muscovita e feldspato.

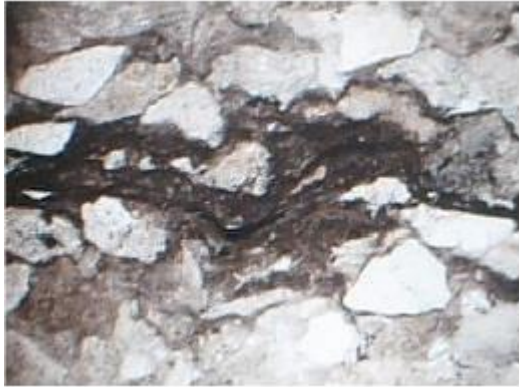
Figura 50: N.C. 10X - Filete de lamito sedimentar, irregular, envolvendo grãos de quartzo.

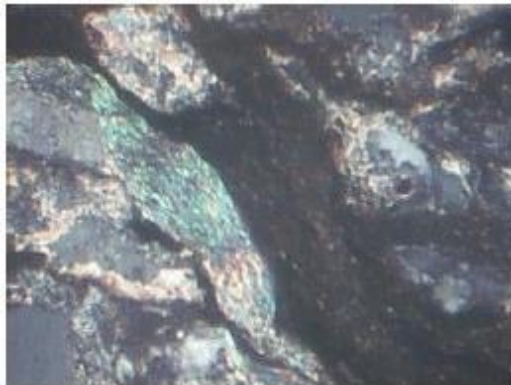
Figura 52: N.C. 10X - Fina camada de lamito sedimentar, lítio metamórfico e microdobrado.

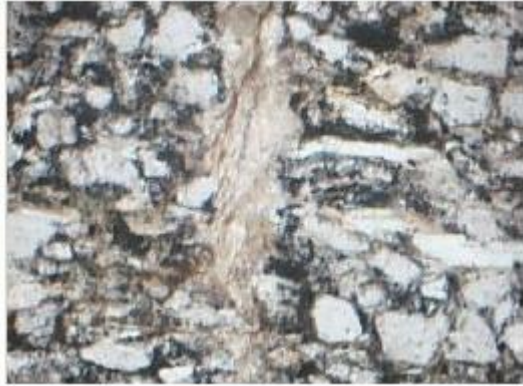
Figura 54: L.N. 10X - Grãos de quartzo e mica estirados na mesma direção e perpendicular ao lítio metamórfico.

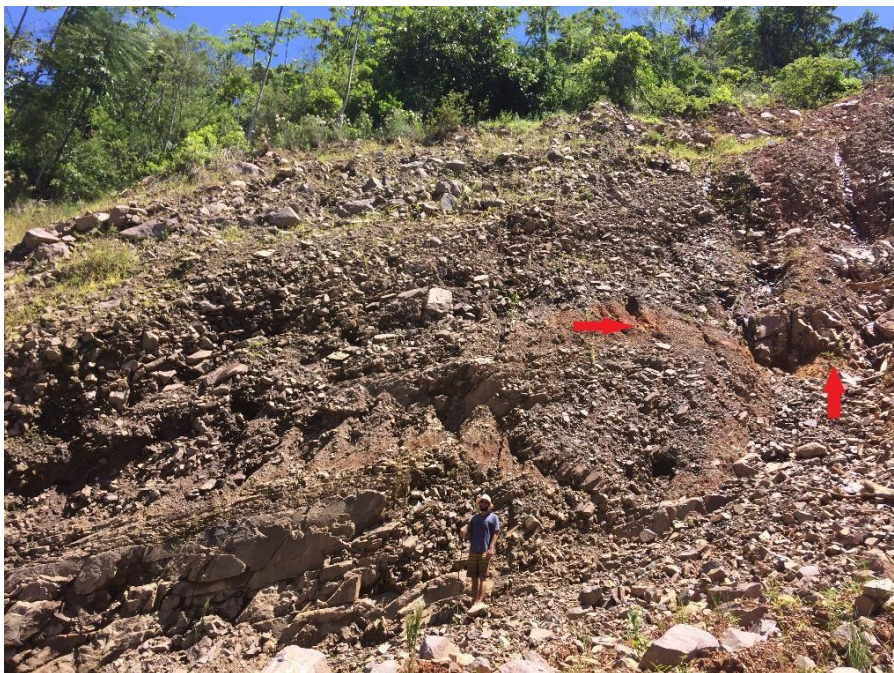
Figura 59: Foto do local do deslizamento, setas em vermelho indicando o local de coleta dos sedimentos.

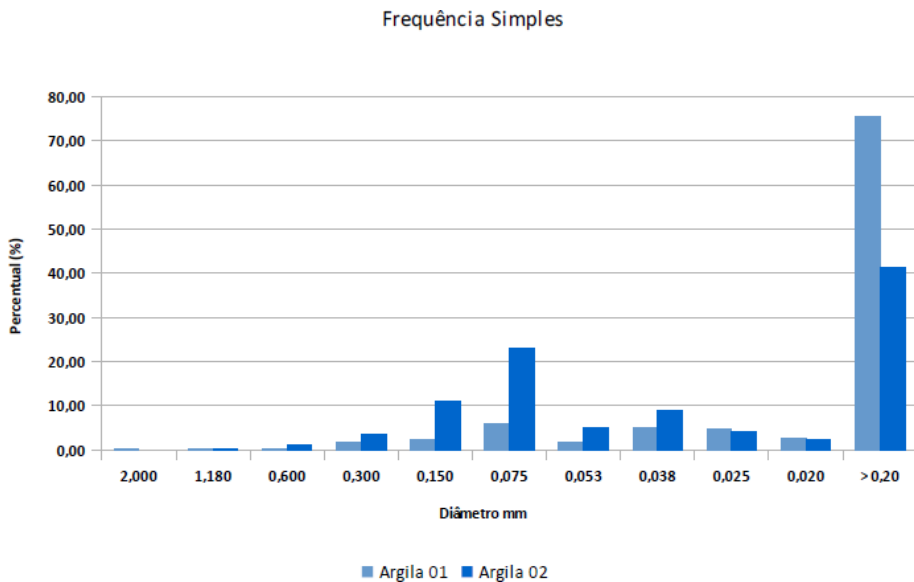
Figura 60: Histograma de frequência simples das amostras de solo S-01 e S-02.

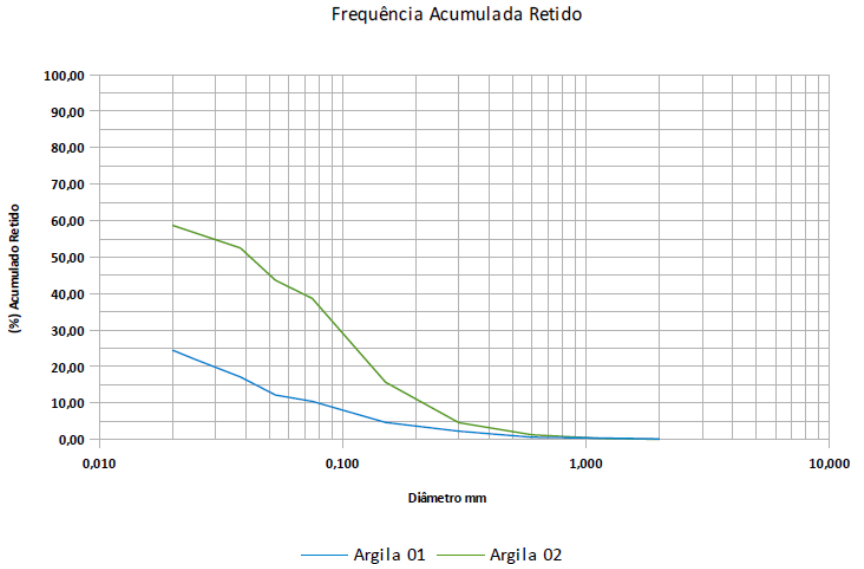
Figura 61: Gráfico da frequência acumulada retida das amostras de solo S-01 e S02.

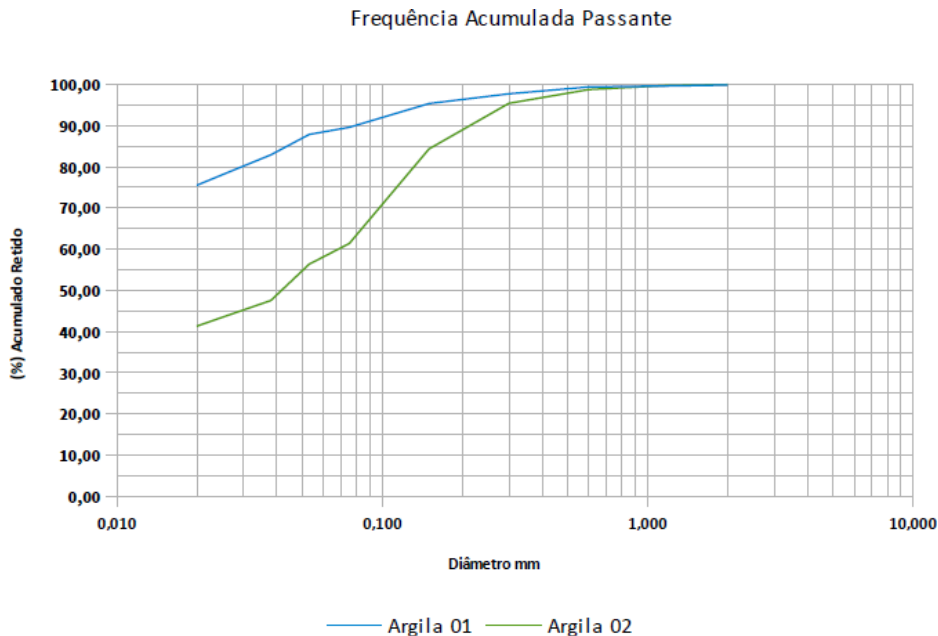
Figura 62: Gráfico da frequência acumulada passante das amostras de solo S-01 e S-02.

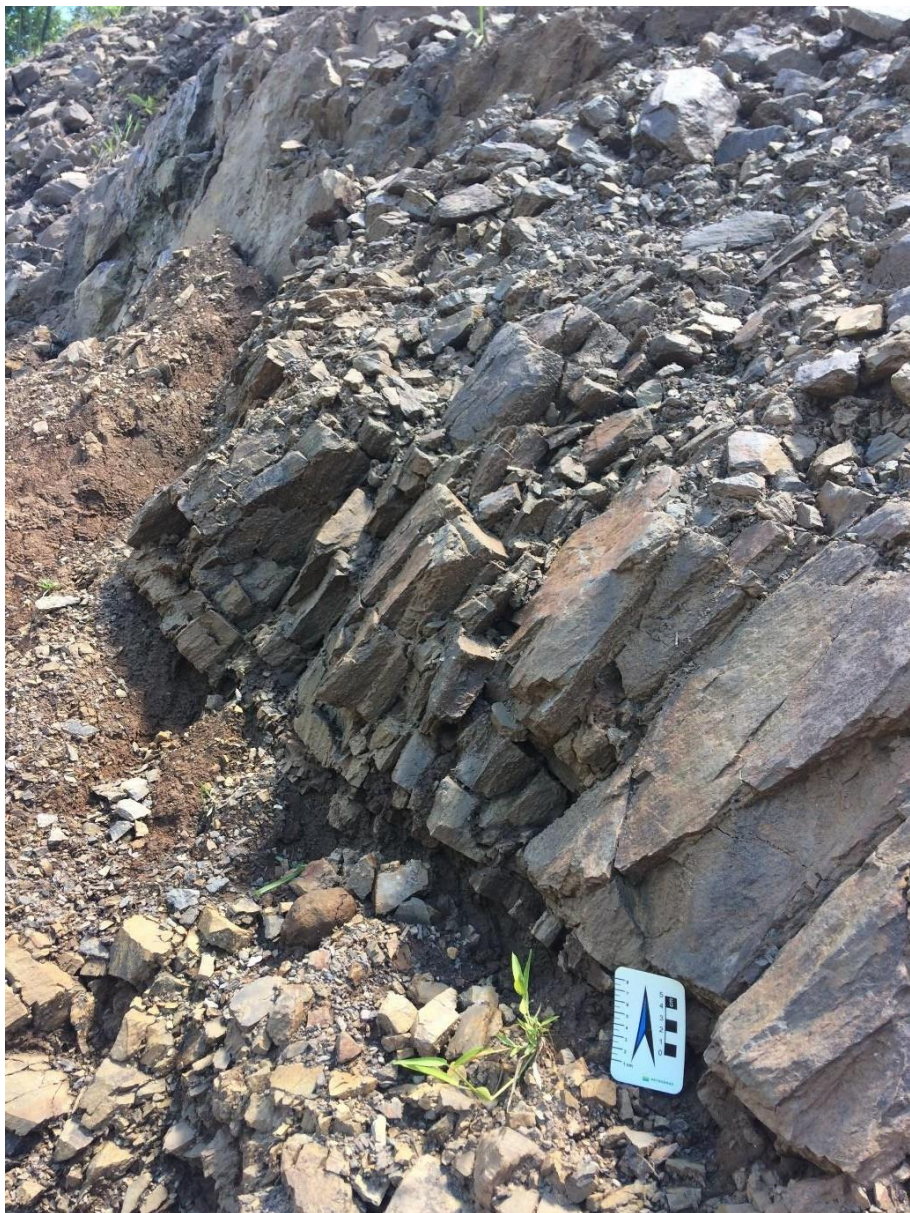
Figura 65: Foto da encosta com os arenitos expostos, detalhe para o plano das camadas verticalizado na mesma direção do deslizamento.

O movimento de massa ocorrido em Nova Rússia o qual soterrou quatro casas e interrompeu o curso do Ribeirão Garcia fazendo com que o mesmo alterasse seu trajeto devido a grande quantidade de material que se depositou em sua calha, ocasionando instantaneamente uma pequena represa a qual vem sendo monitorada constantemente pelos técnicos da Defesa Civil de Blumenau e que atribui bastante preocupação pois já encontra-se com cerca de seis metros de profundidade e sabe-se que um elevado volume de precipitação pode acarretar em seu rompimento ocasionando uma enxurrada a jusante podendo causar danos e destruição ao longo do caminho que percorrer. Este deslizamento foi classificado como sendo um escorregamento planar, caracterizado por ocorrerem em poucos planos de deslocamentos (externos), com velocidades médias (m/h) a altas (m/s), movimentando pequenos a grandes volumes de material e geometria e materiais variados (planares – solos pouco espessos, solos e rochas com plano de fraqueza), neste caso específico ocorreu com uma velocidade alta, movimentando uma grande quantidade de material em um local

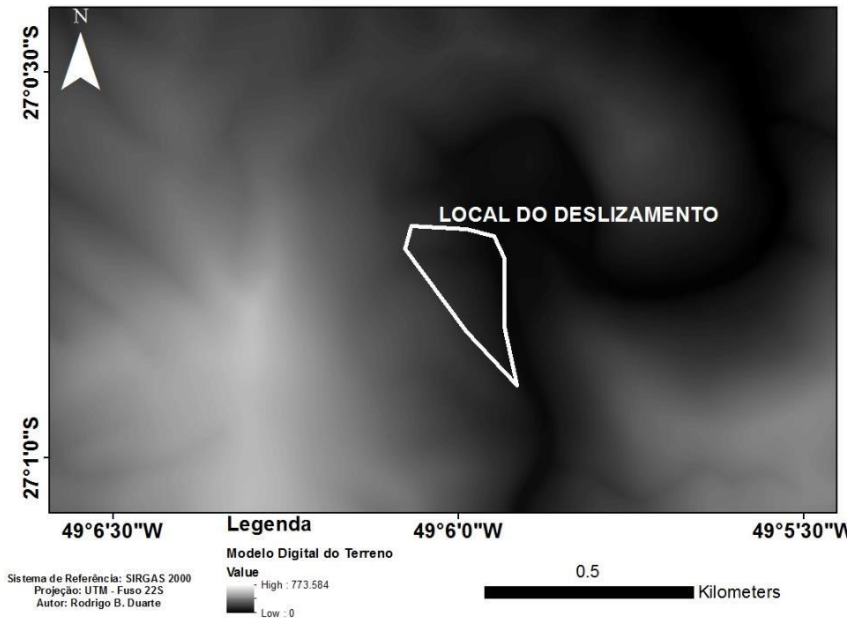
Figura 68: Modelo Digital do Terreno – MDT. Tons mais escuros indicam áreas mais planas (baixas). Tons mais claros indicam locais de maior altitude.

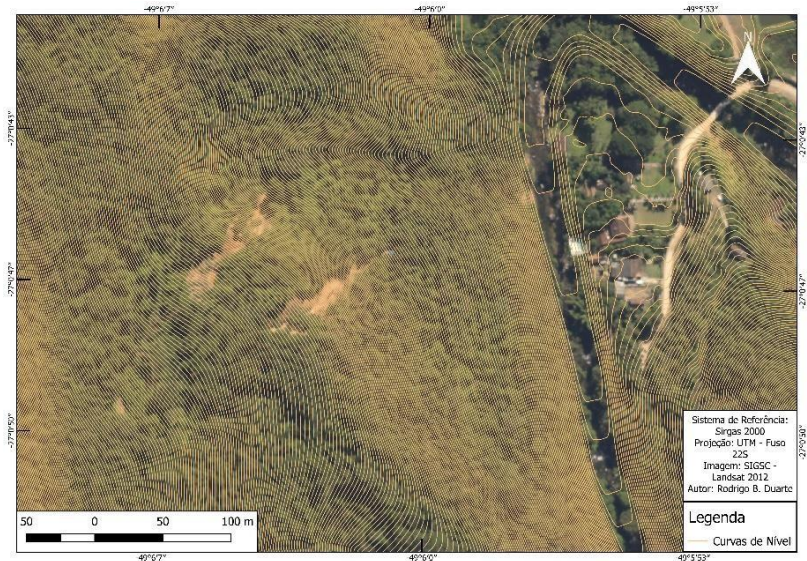
Figura 69: Mapa da área de estudo com as curvas de nível de 1 (hum) metro.

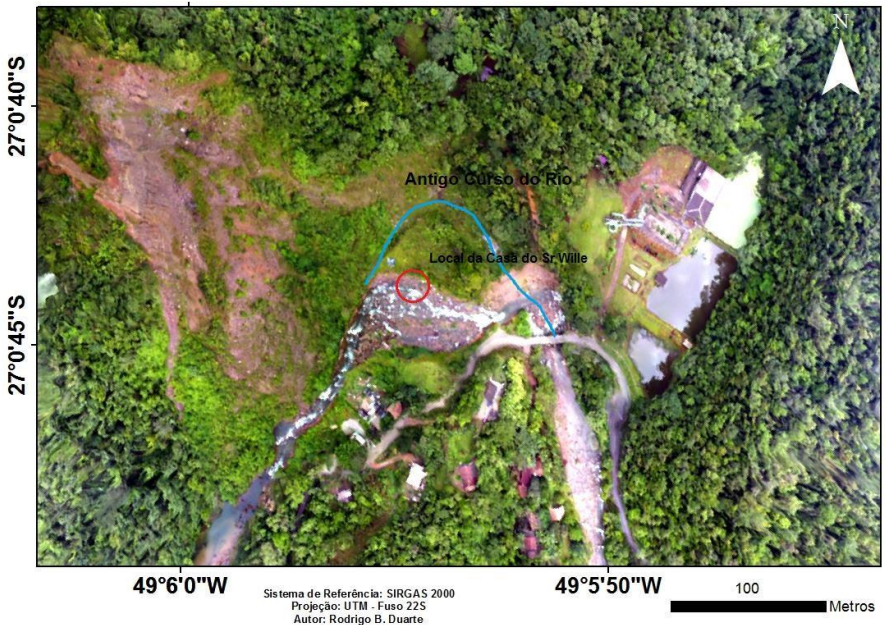
Figura 74: Ortofoto da área de estudo realizada com Vant/Drone, linha em azul indicando antigo trajeto do curso d'água, círculo em vermelho indicando o local da casa do Sr Wille que foi destruída após a mudança do trajeto do rio.

- Monitorar o barramento que formou a “pequena represa” e que já encontra-se com profundidade de 6 (seis) metros, visto que, caso a mesma chegue a se romper pode ocasionar danos a jusante, principalmente na ponte que atravessa o curso d’água, podendo isolar a comunidade a montante do rio.
