UNIVERSIDADE FEDERAL DE SANTA CATARINA
CENTRO TECNOLÓGICO
PROGRAMA DE PÓS-GRADUAÇÃO EM ARQUITETURA E URBANISMO

A CAMINHABILIDADE NO CENTRO HISTÓRICO DE LAGUNA

Dissertação submetida ao Programa de Pós-Graduação em Arquitetura e Urbanismo da Universidade Federal de Santa Catarina para a obtenção do título de mestre em Arquitetura e Urbanismo,

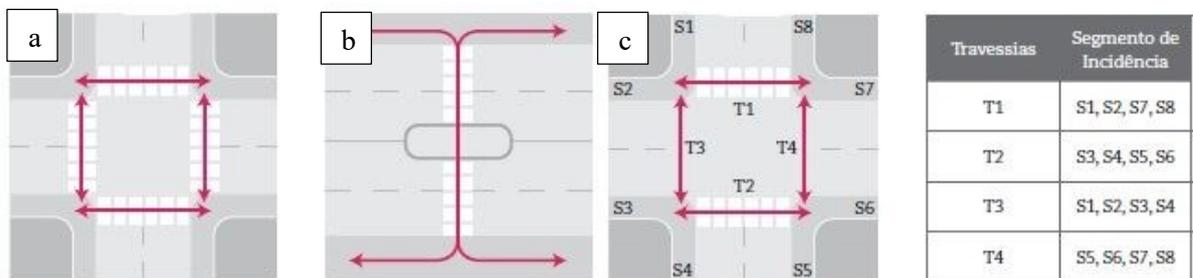
Figura 1 Exemplo de algumas travessias e segmentos de calçadas. a) existência de sinalização, faixas de pedestre no chão, b) faixa de pedestre e ilha de refúgio para o pedestre, c) Identificação travessias demarcadas ou não no chão e segmentos de calçada.

A avaliação das travessias é realizada a partir do reconhecimento de todas as possibilidades de travessia de pedestres a partir do segmento de calçada analisado,

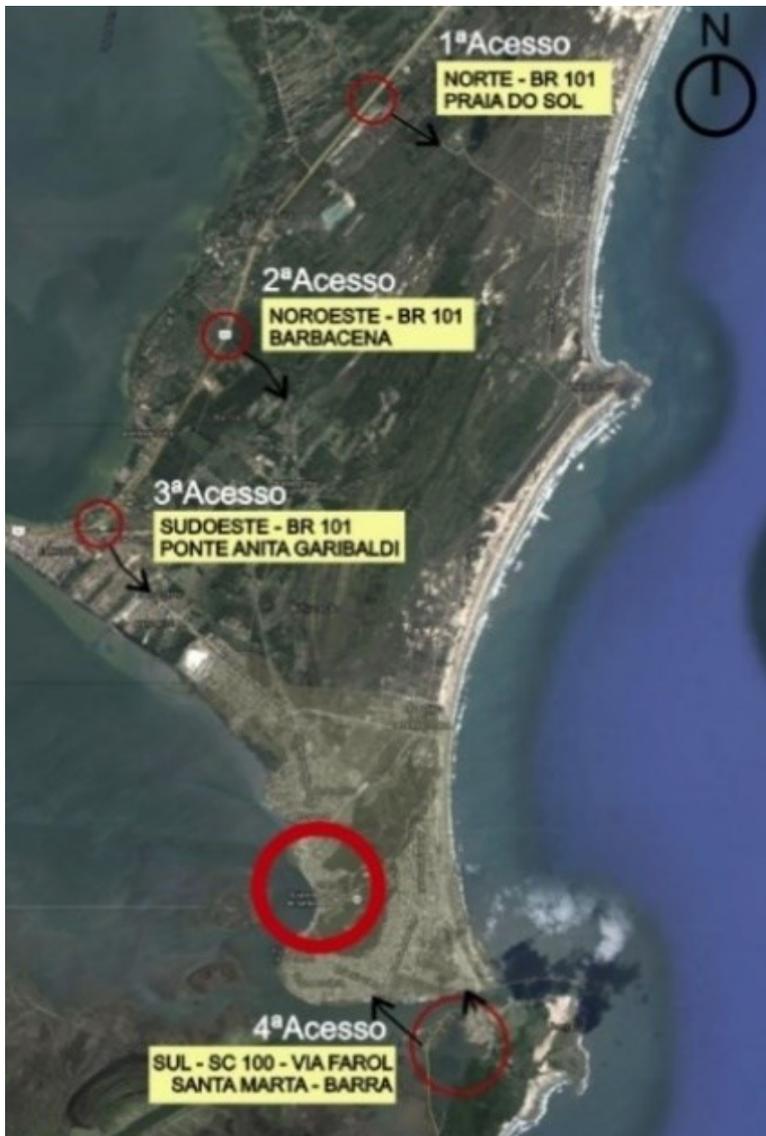
Figura 4 Acessos ao estudo de caso.

ao centro da cidade, realizar compras, vender produtos ou pelo Lazer. A figura 4 abaixo apresenta os acessos ao estudo de caso (centro histórico de Laguna).

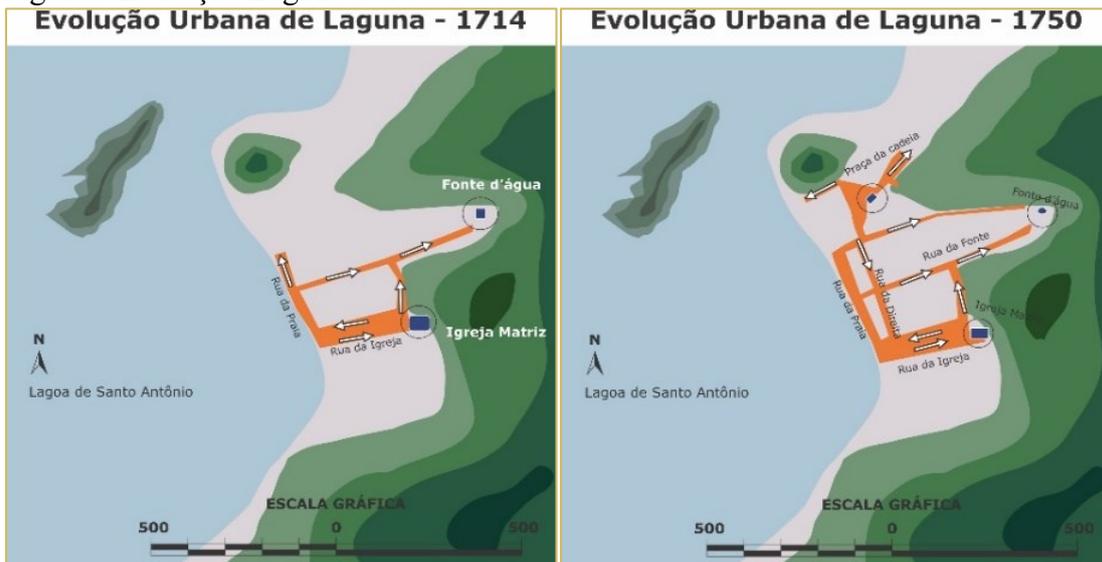
Figura 6 Evolução Laguna 1714 e 1750.

Em 1714, registra-se como pontos de partida do desenvolvimento deste percurso a Fonte da Carioca, A Igreja Matriz e a Rua da Praia, hoje Rua Gustavo Richard.

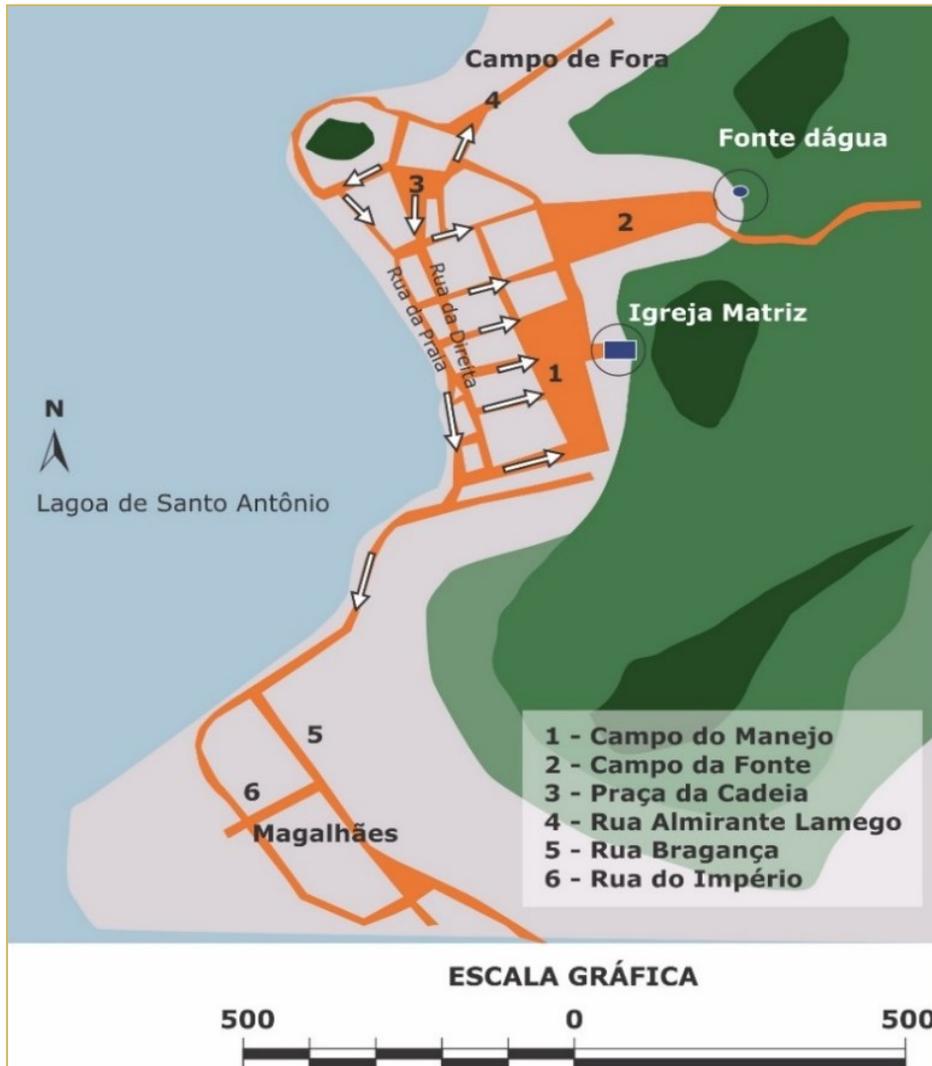
Figura 7 Evolução Laguna 1880.

Em 1880, conforme demonstrado na figura 8 a área recebeu aterros, conforme legenda: 1 – Campo de manejo, 2 – Campo da Fonte, 3 – Praça da Cadeia, 4 – Rua Almirante Lamego, 5 – Rua Bragança, 6 – Rua do Império. Assim como evolução dos bairros, Campo

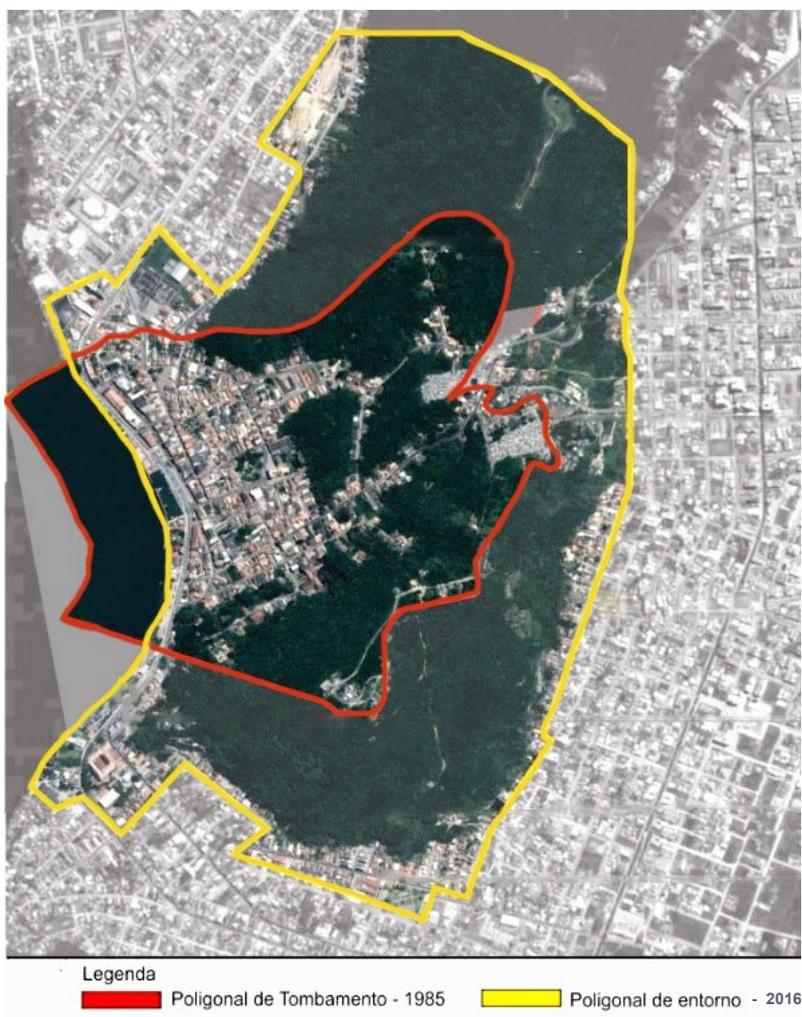
Figura 8 Poligonal tombamento e poligonal de entorno.

O traçado é definido de acordo com a existência de edificações com características arquitetônicas e históricas relevantes e com relação paisagística entre os Morros e o centro

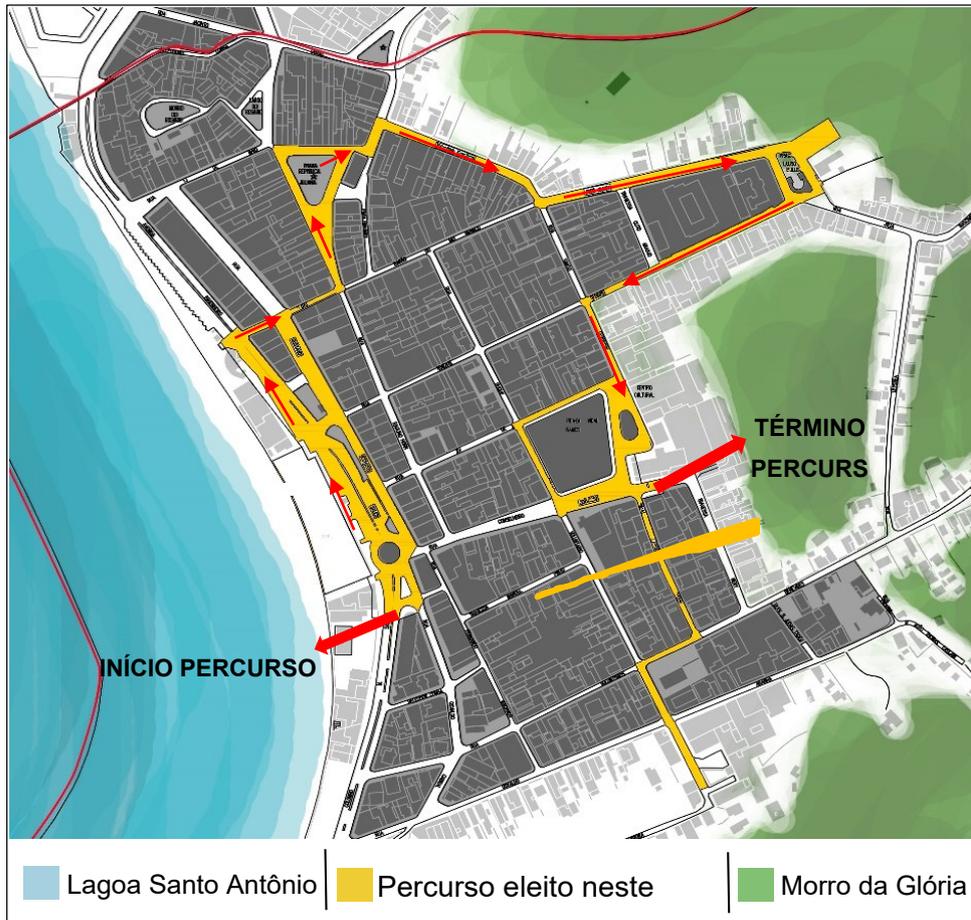
Figura 9 Percurso definido projeto “Paisagem Cultural” e eleito para pesquisa.

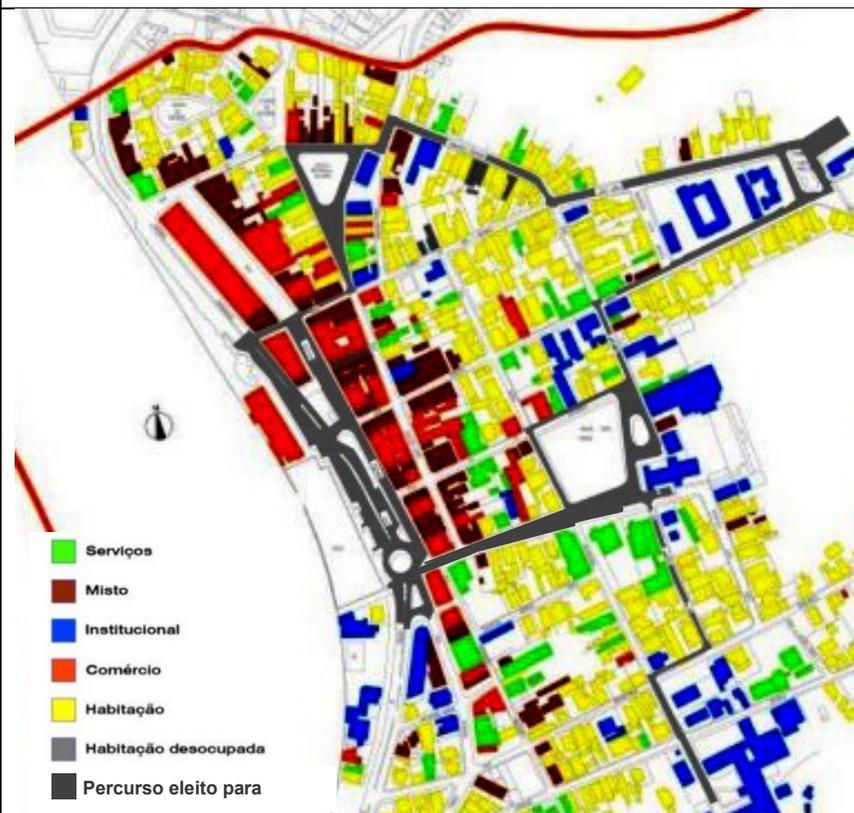
Quadro 4 Usos percurso Centro Histórico de Laguna.

Mapa de usos, realizado para Plano de Preservação para Laguna Adaptado de (PNPSHUL, 2007), corresponde mais próximo a realidade do atual do centro histórico.

O quadro 4 apresentado, traz o estudo executado entre os anos de 2006 e 2007 na Proposta de Normas de Preservação para o Sítio Histórico de Laguna (PNPSHUL) e as disposições quanto ao uso do solo apresenta os usos danosos ou que apresentam riscos potenciais à preservação da área tombada. O estudo das transformações e permanências do sítio é importante para determinar e discutir ações no território que possam melhorar os aspectos da vivacidade das cidades, em especial quando o estudo é de um recorte histórico e cultural que demanda ações de preservação e valorização, para Jaramillo (2016):

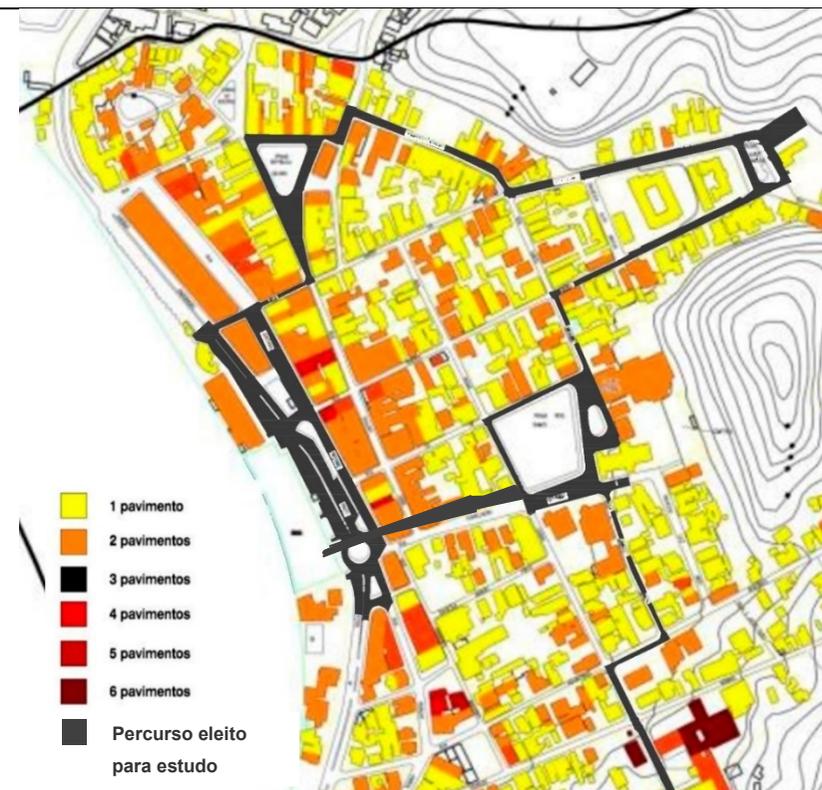
Quadro 5 Gabaritos percurso Centro Histórico de Laguna

Mapa gabarito das edificações desenvolvido pelo (Adaptado de INCEU – Inventário de Configurações e Espaços Urbanos - ETec Laguna – IPHAN/SC, 2005). 85% de edificações térreas, sendo os restantes 15% com mais pavimentos.

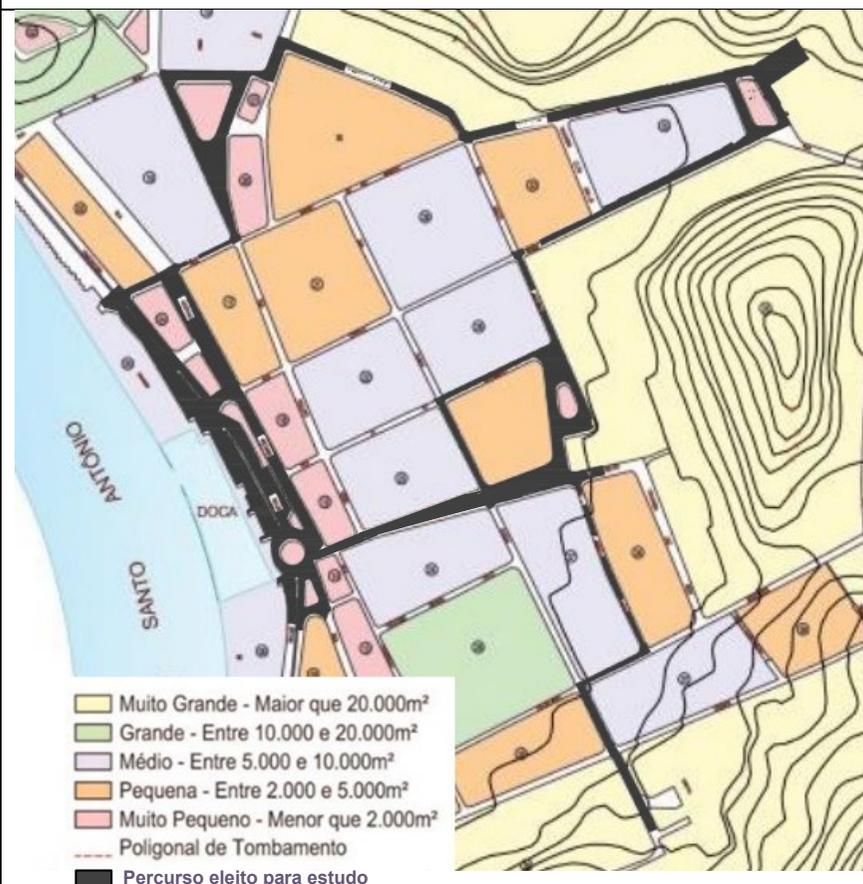
Quadro 6 Morfologia – Dimensão das quadras

Configurações do Espaço Urbano no Centro Histórico de Laguna. Formato das Quadras. (adaptado de INCEU - ETec Laguna – IPHAN/SC, 2005).

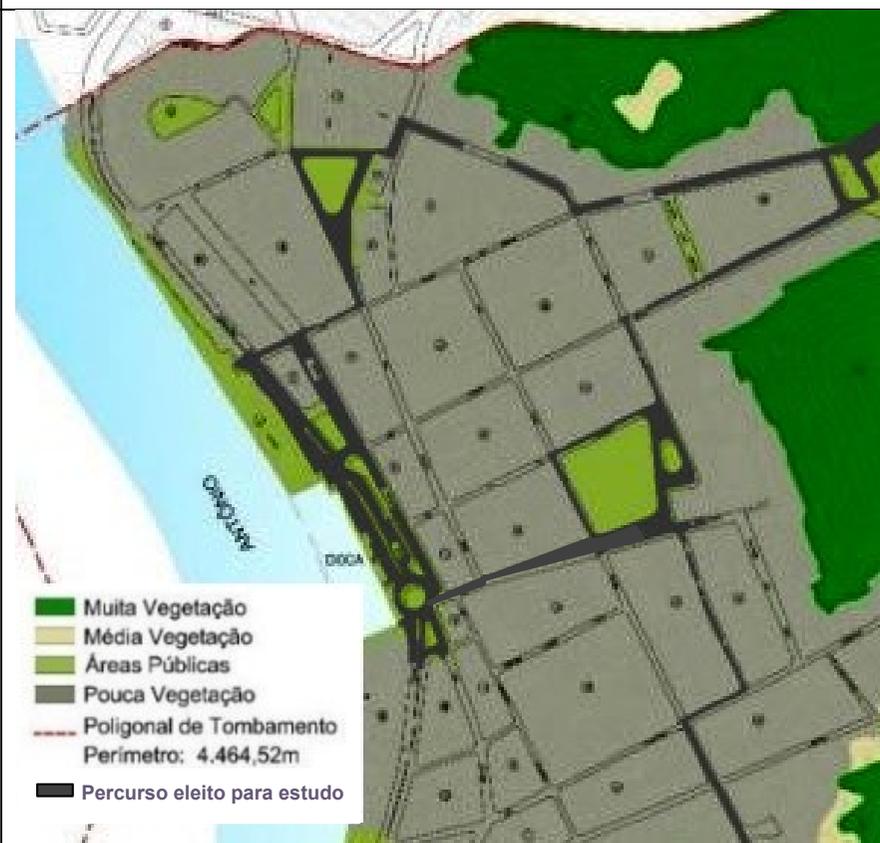
Quadro 7 Morfologia – Vegetação / áreas verdes

Configuração do espaço Urbano no Centro Histórico de Laguna. Áreas verdes e vegetação (Adaptado de INCEU, ETec Laguna – IPHAN/SC, 2005).

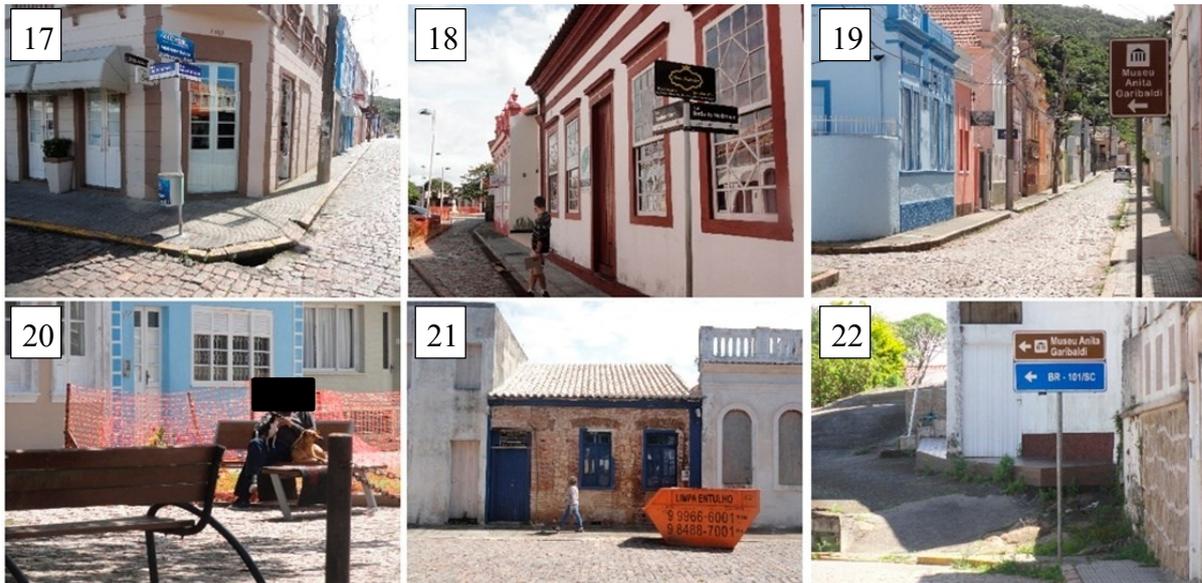
Figura 13: *Walkthrough* em 05/11/2017 parte 2.

Na figura 13 a seguir, o foco das observações foi no sistema de sinalizações existente, placas de ruas, com propagandas e em alguns pontos foram percebidas placas direcionais para alguns monumentos ou locais, ver imagens (17, 18, 19 e 22).

As ruas estão praticamente vazias, pouco pedestres circulam no percurso por ser domingo de manhã, registrou-se moradores de residências da Praça República Juliana conversando com vizinhos ou passeando com cachorro (20 e 21).

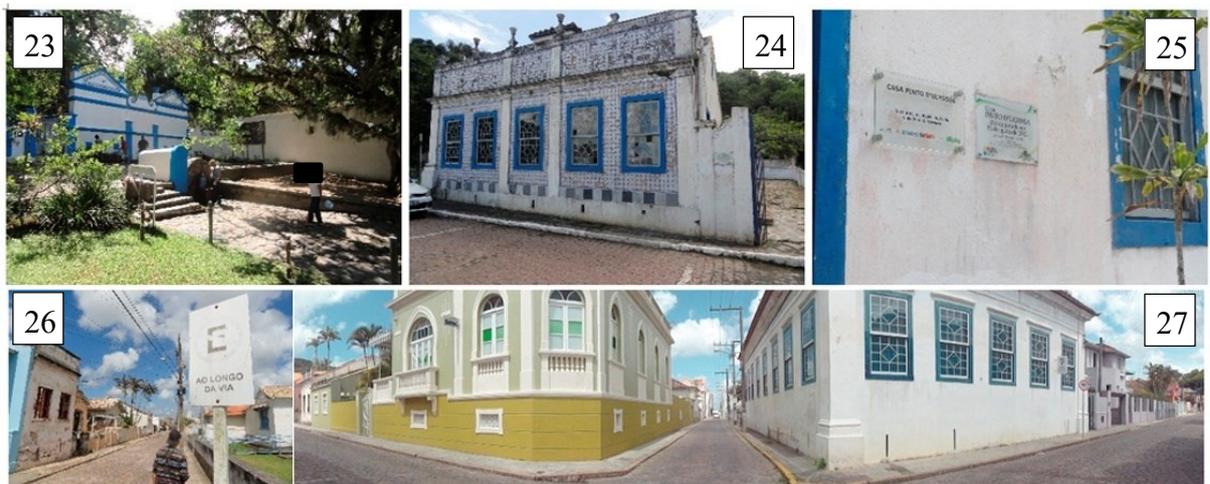
Figura 14: *Walkthrough* em 05/11/2017 parte 3.

Na figura 14, após seguir pelas ruas Voluntário Fermiano e José Johanny os visitantes chegam até a Fonte da Carioca (23), observou-se a existência de desníveis para acessar o largo da Carioca, o caminho de pedra e paralelepípedos não é uniforme, pedras irregulares, assim como pequenos buracos dificultam a caminhada dos visitantes.

A casa pinto D'Ulysséa atual secretaria de turismo (24), dispõe de banheiros para uso dos turistas, a edificação não possui acessibilidade e também não mantém regularidade na abertura para os visitantes, placas em acrílico fazem o suporte da sinalização na fachada principal e lateral da edificação, com breves informações sobre a construção e restaurações realizadas na edificação (25).

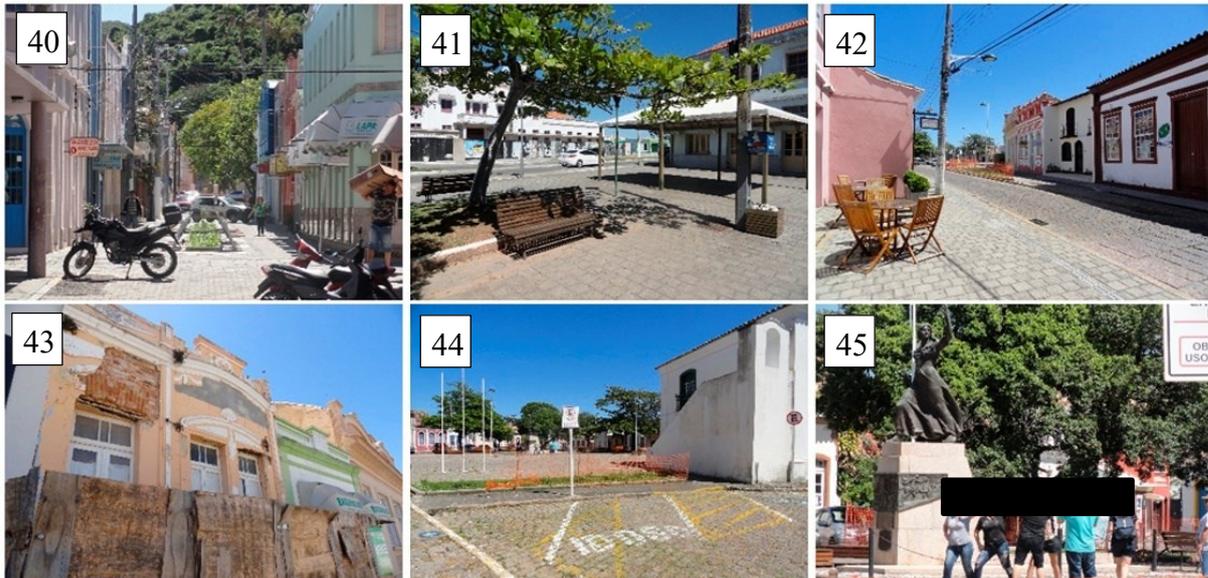
Figura 17 *Walkthrough* 12/11/2017 parte 2, período matutino.

Um café na Rua Raulino Horn, utiliza o passeio público para colocar mesa e cadeiras para os clientes (42), é significativa a presença de edificações com tapumes (43) e alto índice de deterioração da fachada que chama atenção dos visitantes, tanto pelo descaso, quanto pela possibilidade de ver a estrutura aparente ou os danos causados pelo desgaste do tempo, chega a causar um momento poético entre os visitantes.

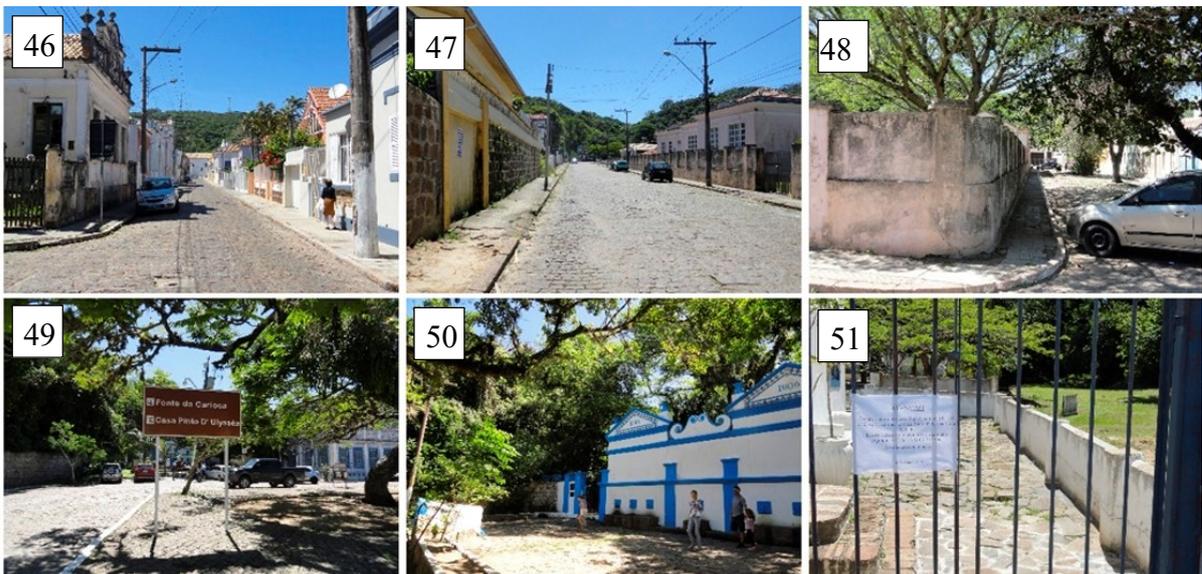
Figura 18 *Walkthrough* 12/11/2017, parte 3.

Na figura 18 a seguir, vindo da Rua Voluntário Fermiano (46) a perspectiva de visão da Rua Santo Antônio, as edificações e o morro ao fundo, dependendo do ângulo e ponto de

Seguindo pela rua José Johanny (47 e 48) chega-se até a Fonte da Carioca (50), registrou-se também que pontos de visitação como a área de captação da Fonte da Carioca e a casa Pinto D’Ulysséa estavam fechados, na foto pode-se observar um cartaz improvisado com aviso (51).

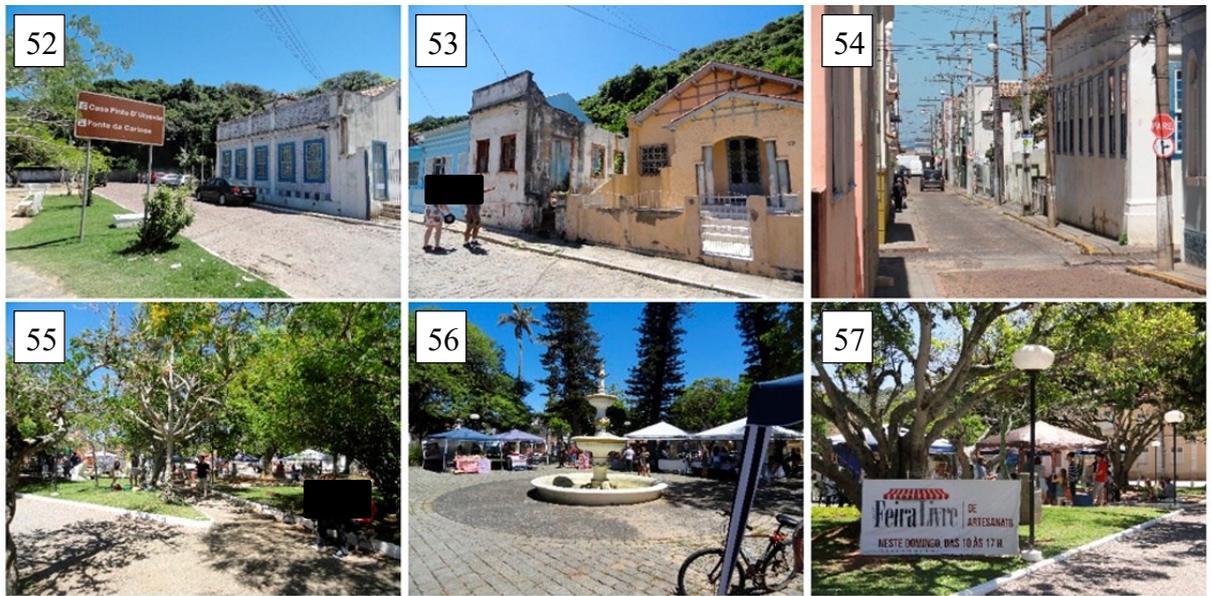
Figura 19 *Walkthrough* 12/11/2017 parte 4.

Na figura 19, a seguir foi percebido que as edificações que necessitam de restauração chamam a atenção dos visitantes, causam alguma efabulação sobre o estado de conservação, detalhes como a estrutura a mostra, a exemplo da fachada em ladrilhos portugueses da Casa Pinto D’Ulysséa (52) ou edificação abandonada (53), também se registrou a perspectiva em direção à lagoa com leve declive no sitio (54). Neste dia acontecia uma feira com artesão e produtores locais na praça em frente à igreja (55, 56 e 57).

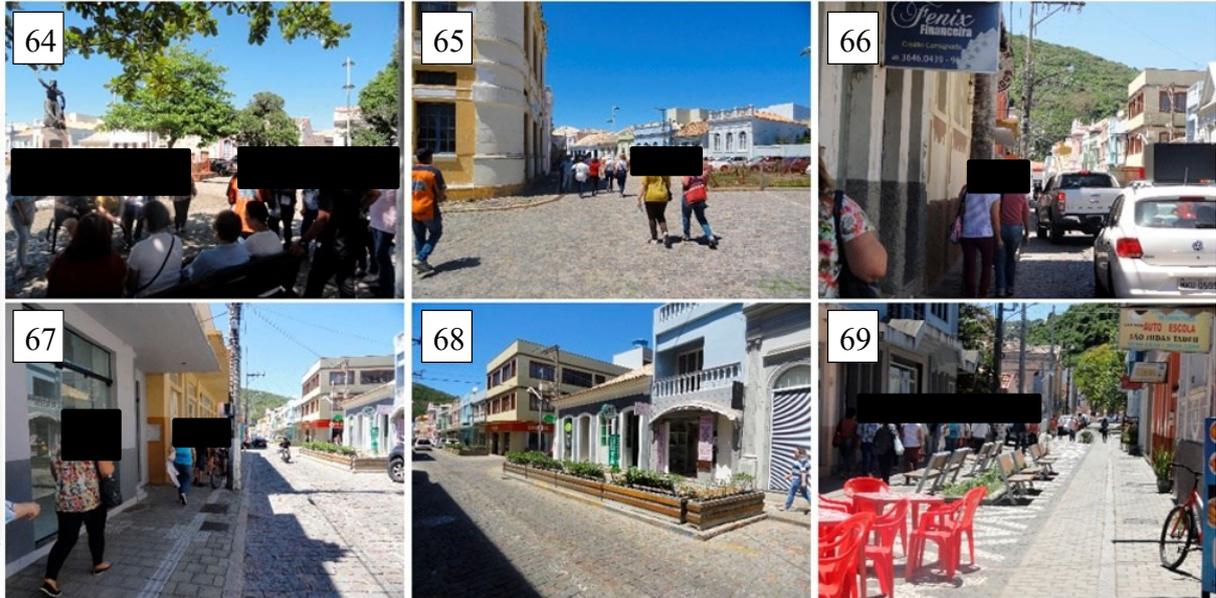
Figura 21 *Walkthrough* 14/11/2017 parte 2, período matutino.

Na figura 21 a seguir, na imagem (64) o grupo de idosos ao chegar na praça busca o abrigo do sol, idosos que anteriormente andavam lado a lado na praça (65), agora andam um atrás do outro pois a largura útil da calçada diminui, e há necessidade de dividir a caminhada com o fluxo dos veículos no leito carroçável / vias de tráfego de veículos (66).

No percurso registrou-se bolsões (68) utilizados com *parklet*⁹, a única via exclusiva *peatonal* na via há mesas/cadeiras de plástico, bancos e calçamento no mesmo nível (69).

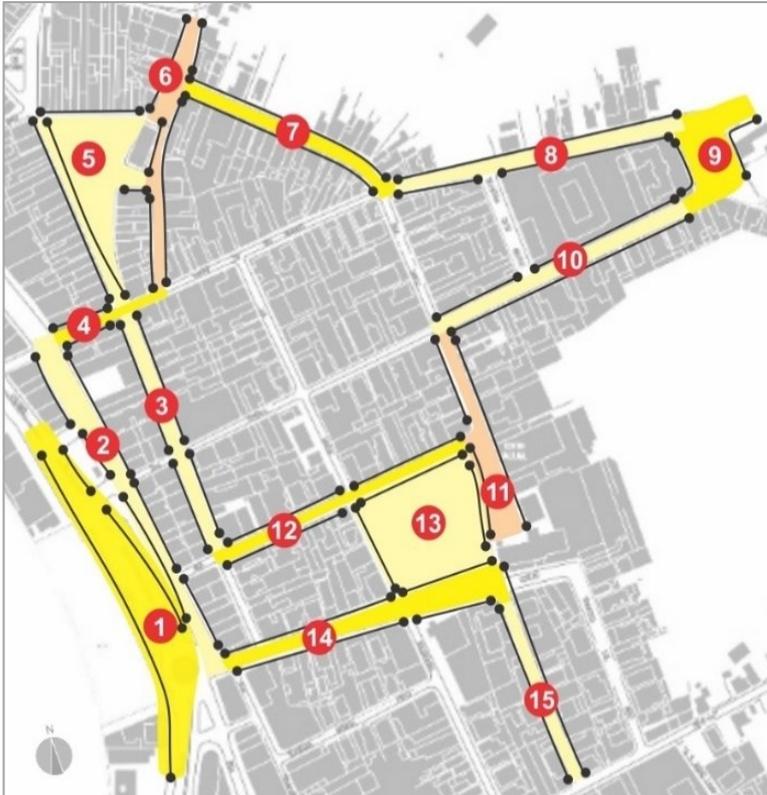
Figura 62 Trechos e segmentos de calçadas.

Fonte: Adaptado cadastro (IPHAN, 2017) e metodologia iCam 2.0 (ITDP. Brasil, 2018)

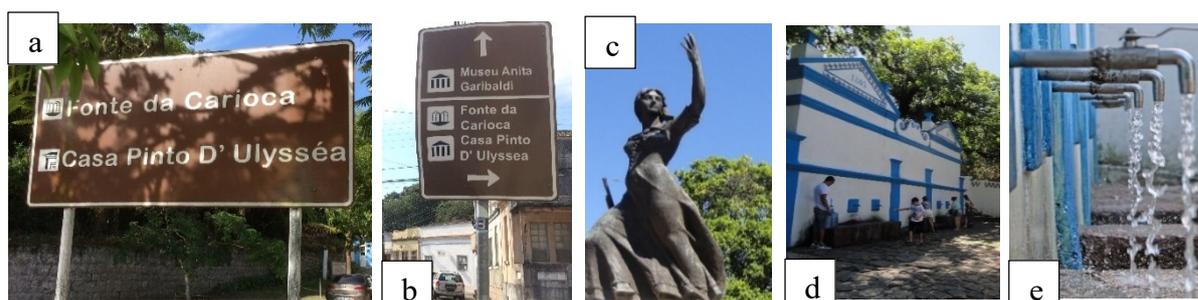
Figura 64 Sinalização e atrativos e monumentos.

Compreendendo que esta categoria investiga elementos que são atrativos e interessantes ao pedestre, porém, a categoria e seus indicadores não refletem todo o contexto do percurso. Abaixo a figura 64 mostra a sequência de fotos de campo a sinalização e atrativos. Em a) placas indicativas de dois monumentos, b) placa direcional para 3 monumentos, c) estátua Anita Garibaldi, d – e) Fonte da Carioca.

A categoria atração do índice de caminhabilidade iCam 2.0 não se mostrou significativa para levantar a divulgação dos atrativos do percurso, porém, é recomendado pela ferramenta de aplicação (ITDP Brasil, 2018), que devem ser realizados levantamentos complementares ao método.

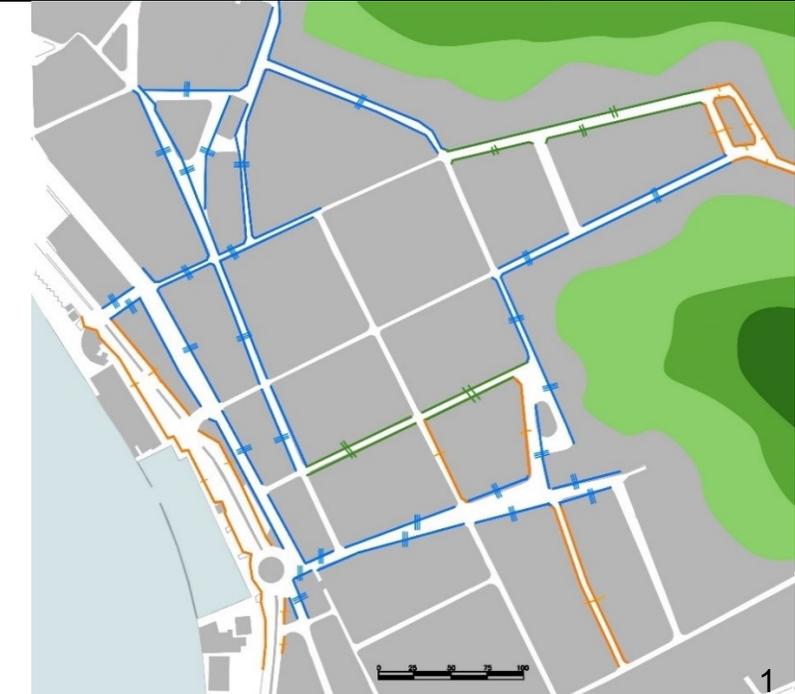
Quadro 16 Atração – Fachadas fisicamente permeáveis.		Quadro 17 Atração – Fachadas visualmente ativas.	
Indicador Fachadas fisicamente permeáveis		Indicador Fachadas visualmente ativas	
<p>ÓTIMO</p>

<p>PONTUAÇÃO: 2,35 BOM</p>	<p>ÓTIMO</p>

<p>PONTUAÇÃO: 0,61 INSUFICIENTE</p>
Fontes de dados - Levantamento de campo, ambiente construído.	Detalhes - Para a avaliação de entradas e acessos que favorecem a atração de pedestres, são contemplados neste indicador elementos como aberturas nas frentes de lojas, entradas de parques, restaurantes e cafés e entradas ativas de serviço.	Fonte de dados - Levantamento de campo, ambiente construído.	Detalhes - Foi definida através da extensão de elementos que permitem conexão visual com as atividades no interior dos edifícios, localizados entre o térreo e o primeiro andar em toda a quadra relativa ao segmento avaliado. É reconhecida sob a forma de janelas e paredes parcial ou completamente transparentes, além de espaço aberto acessível. As fachadas ativas em ambos os lados contribuem para a vigilância pública no segmento da calçada.

Unidade de análise -Face de quadra.		Unidade de análise -Face de quadra.	
Métrica - Número de entradas e acesso de pedestres por cada 100 metros de face de quadra.		Métrica - Porcentagem da extensão da face de quadra com conexão visual com as atividades no interior dos edifícios.

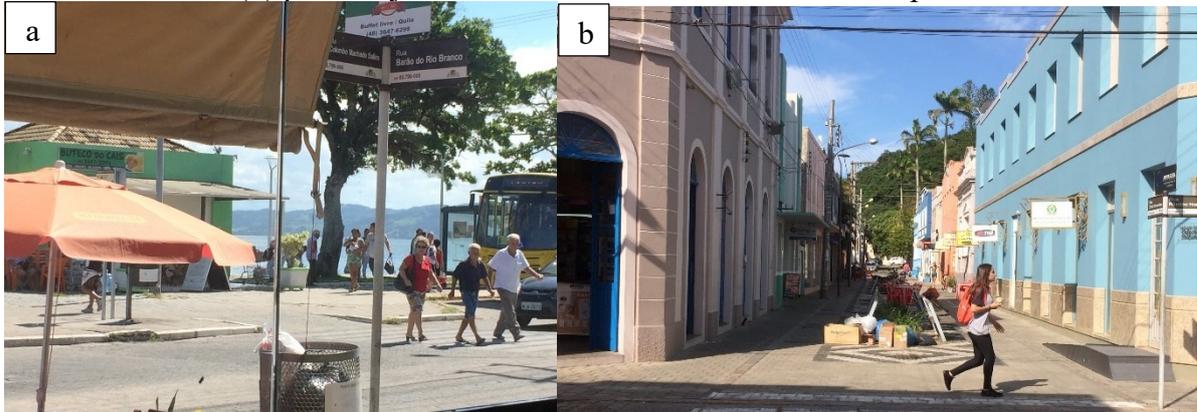
Figura 65 Fachadas visualmente ativas. (a) vista dentro de lanchonete para Av. Gov. Colombo Machados Salles. (b) portas e janelas Rua XV de novembro térreo e 1 pavimento.

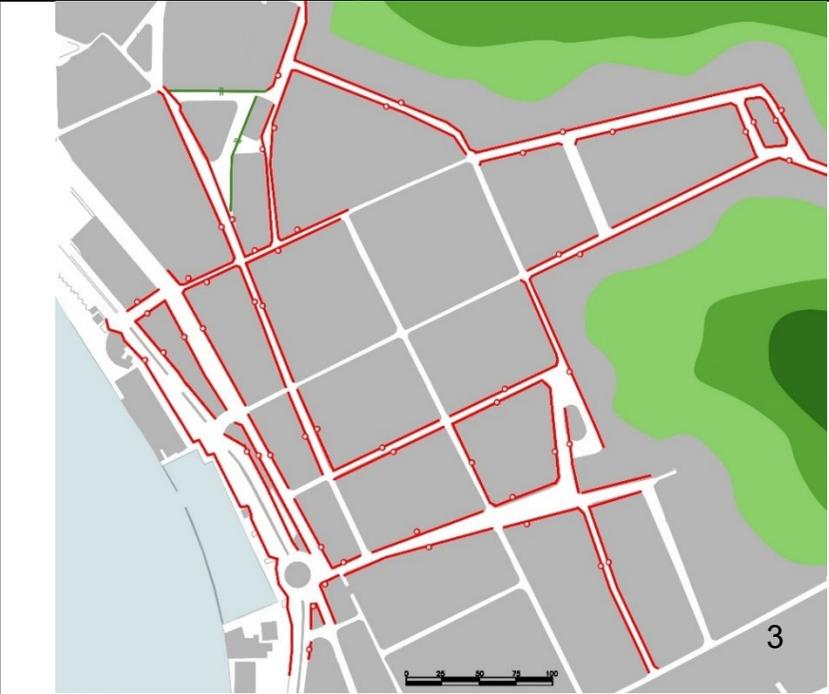
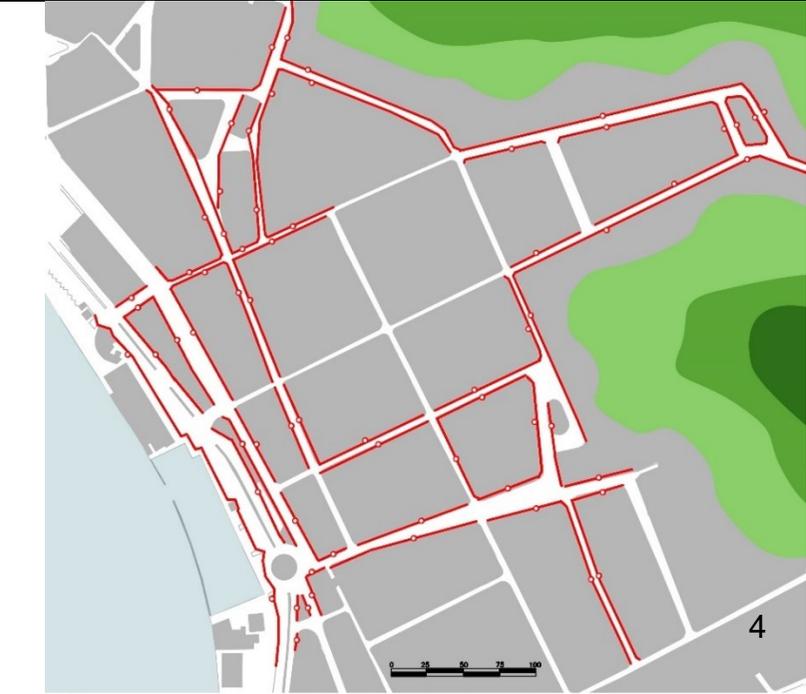
Quadro 18 Atração - Usos públicos diurno e noturno		Quadro 19 Atração - Usos Mistos	
Indicador Usos públicos diurnos e noturnos		Indicador Usos Mistos	
<p>ÓTIMO</p>

Na sequência são apresentados os mapas de outros dois indicadores, o quadro 18 traz o mapa e pontuação de Usos públicos Diurno e Noturno e o quadro 19 traz o mapa e pontuação de Usos Mistos.

<p>BOM</p>

Uso público diurno e noturno	0,04	insuficiente	(*B e *F)		Movimento e circulação de pedestres só no horário comercial das 7h às 18h. Após este horário e nos finais de semana a predominância é do comércio fechado.	---- (*G)	Para o iCam a avaliação foi insuficiente, corroborando para as observações do percurso que indicou o horário restrito de comércio. Não há atividades que atraiam as pessoas no período noturno.
Usos Mistos	0,00	insuficiente	3,7 Estabelecimentos comerciais	adequada	Pouco usos diversificados, ora só trecho comercial, ora trechos só residenciais.	Nos finais de semana é difícil o visitante encontrar um local para tomar um café, fazer um lanche.	Somente a opinião dos visitantes por meio do questionário que avaliou como adequada a quantidade de estabelecimentos comerciais, mas no global da distribuição dos usos este indicador tem predominância negativa.
(*) Sinalização	(*D) Recomenda-se avaliação complementar		3,2 Rotas?	adequada	não há um sistema completo implantado.	A implantação de um sistema de sinalização auxiliaria os próprios guias a fazer o percurso e contar as histórias.	Isoladamente podem haver placas nos monumentos o que justificar a avaliação dos visitantes como adequada, a sinalização de rotas e monumentos. Porém a realidade do percurso não consta com um sistema mais amplo de sinalização

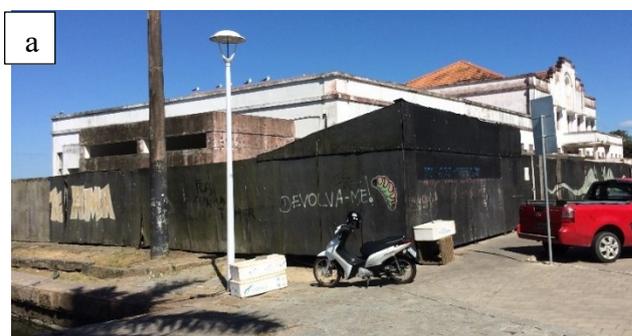
Figura 66 Usos públicos, a) mercado público fechado, b) Feira Livre ocorre aos domingos, Praça Vidal Ramos com atividades culturais e produtivas diversas.

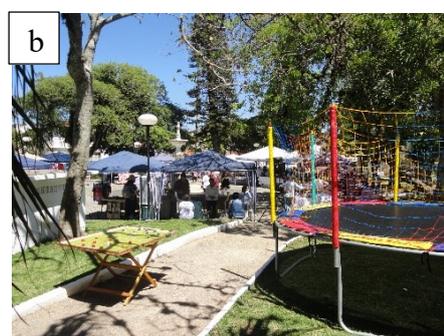
As feiras que ocorrem no centro são ações que incrementam a visitação, reúnem artistas, grupos diversos e faixas etárias diferentes (figura 67 - b). Além de propiciar a compra venda e troca de produto. No entanto, no período noturno o centro histórico fica predominantemente fechado.

O mercado público fechado para restauração desde 2012 é um forte ponto de referência no primeiro trecho Av. Colombo Machado Salles (figura 67- a). Como ponto de referência está inabilitado, dificulta e atrapalha o percurso, não se integra, nem incentiva eventos e ações, tipo os *sunset*, fim de tarde no cais ou um *happy hour*.

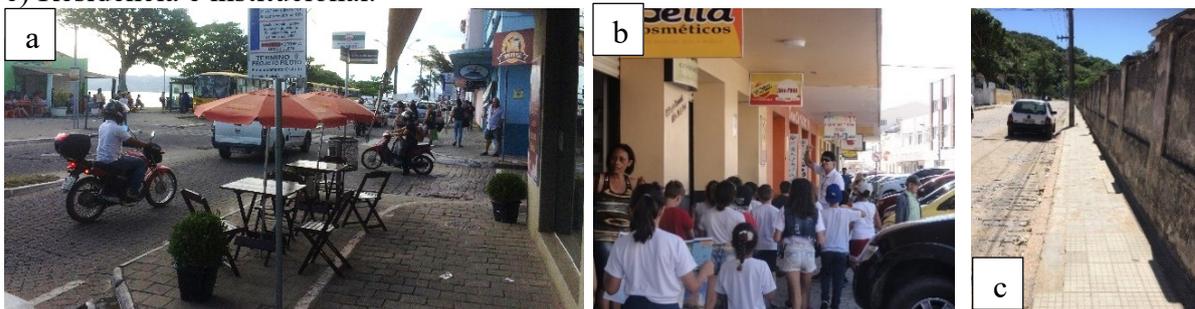
Figura 67 Usos mistos, a) 1ª trecho predominância comercial. b) 2º trecho, comercial e misto. c) Residencia e institucional.

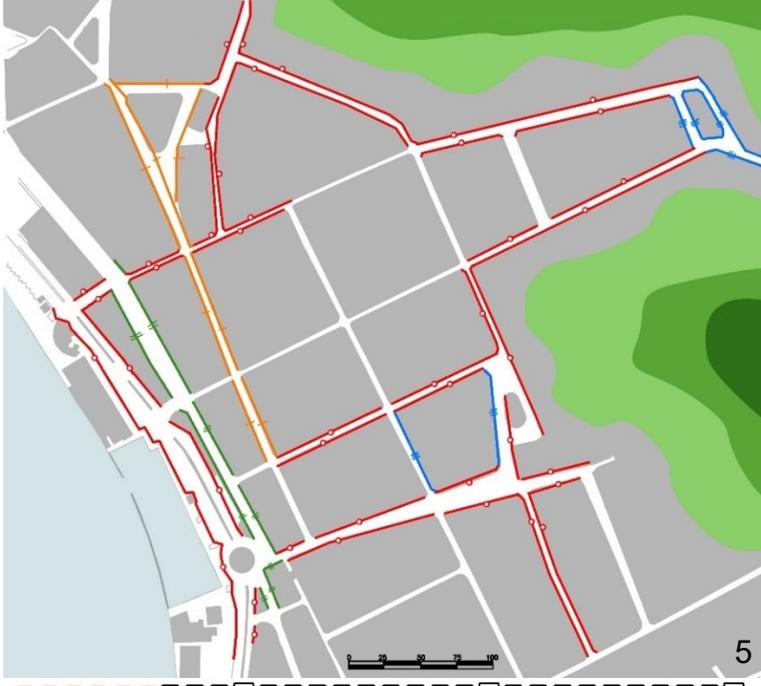
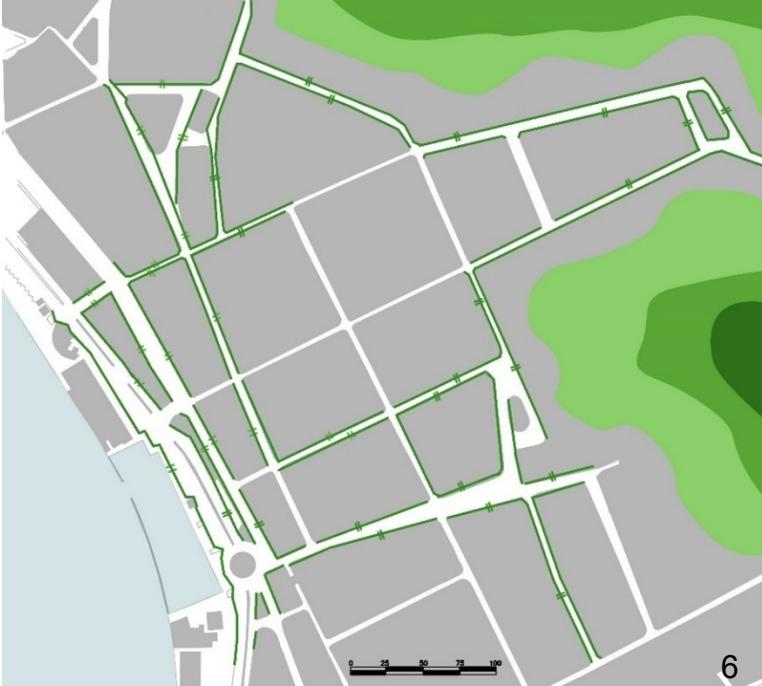
<p>INSUFICIENTE</p>

<p>PONTUAÇÃO: 0,57</p> <p>INSUFICIENTE</p>

<p>PONTUAÇÃO: 2,00</p> <p>BOM</p>	
<p>Fonte de dados - Levantamento de campo, ambiente de circulação de pedestres.</p> <p>Unidade de análise - Segmento de calçada.</p> <p>Métrica - Porcentagem de segmentos de calçada que possui elementos de sombra ou abrigo adequados.</p>	<p>Detalhes - A sombra pode ser fornecida por vários meios, tais como árvores, toldos, marquises, abrigos de transporte público e os próprios edifícios (arcadas e toldos). Se os edifícios fornecem sombra às calçadas durante a maior parte do dia, estas podem ser consideradas como calçadas adequadamente sombreadas. Também pode-se usar imagens de satélite e ou cadastros técnicos.</p>	<p>Fonte de dados - Levantamento de campo, ambiente de circulação de pedestres.</p> <p>Unidade de análise - Segmento de calçada.</p> <p>Métrica - Avaliação do indicador de percepção de limpeza urbana no ambiente de circulação de pedestres.</p>	<p>Detalhes - Um aspecto importante do ambiente para quem anda a pé se refere à presença de lixo nas ruas. Essenciais para o funcionamento de qualquer espaço, seja ele público ou privado, os serviços de limpeza urbana e de coleta de resíduos sólidos devem ser feitos de forma regular e sistemática. A coleta de lixo tem relação com o serviço de recolhimento de resíduos sólidos, enquanto a limpeza das vias públicas refere-se à varredura, capina e limpeza dos logradouros públicos.</p>

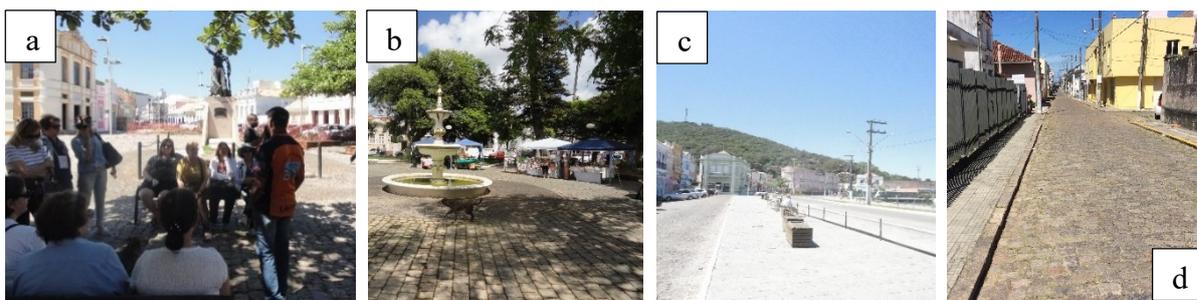
Figura 68 Segmentos e áreas com sombreamento e sem sombreamento.

A Av. Colombo Machado Salles tem um impedimento quanto a sombra e abrigo no trecho avaliado, pois, o mercado público está fechado, se aberto, seria acesso para abrigo, ou no mínimo, as marquises poderiam ser utilizadas pelos pedestres. Já o trecho da rua Gustavo Richard foi aferido como bom, pois as marquises em concreto armado e os toldos dos comércios oferecem como sombra para os pedestres.

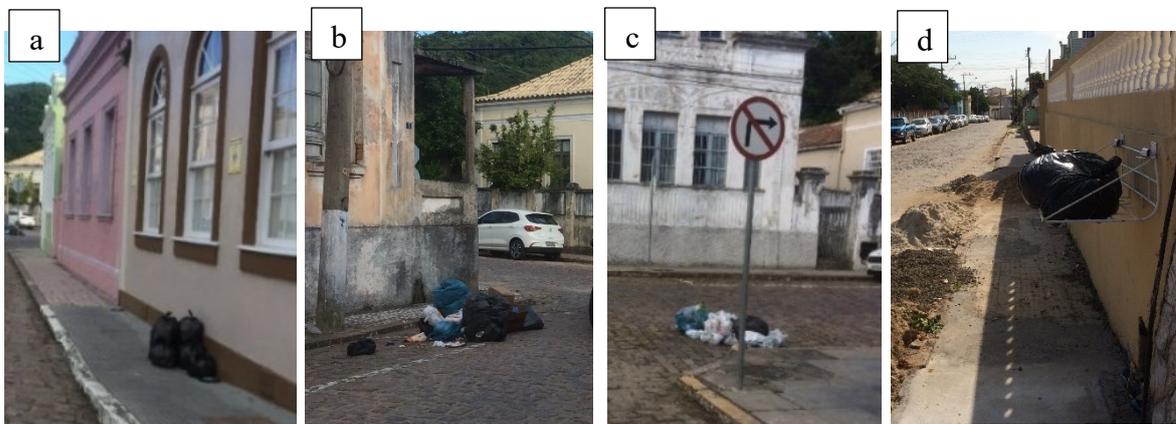
Figura 69 Presença de sacos de lixo e detritos no percurso.

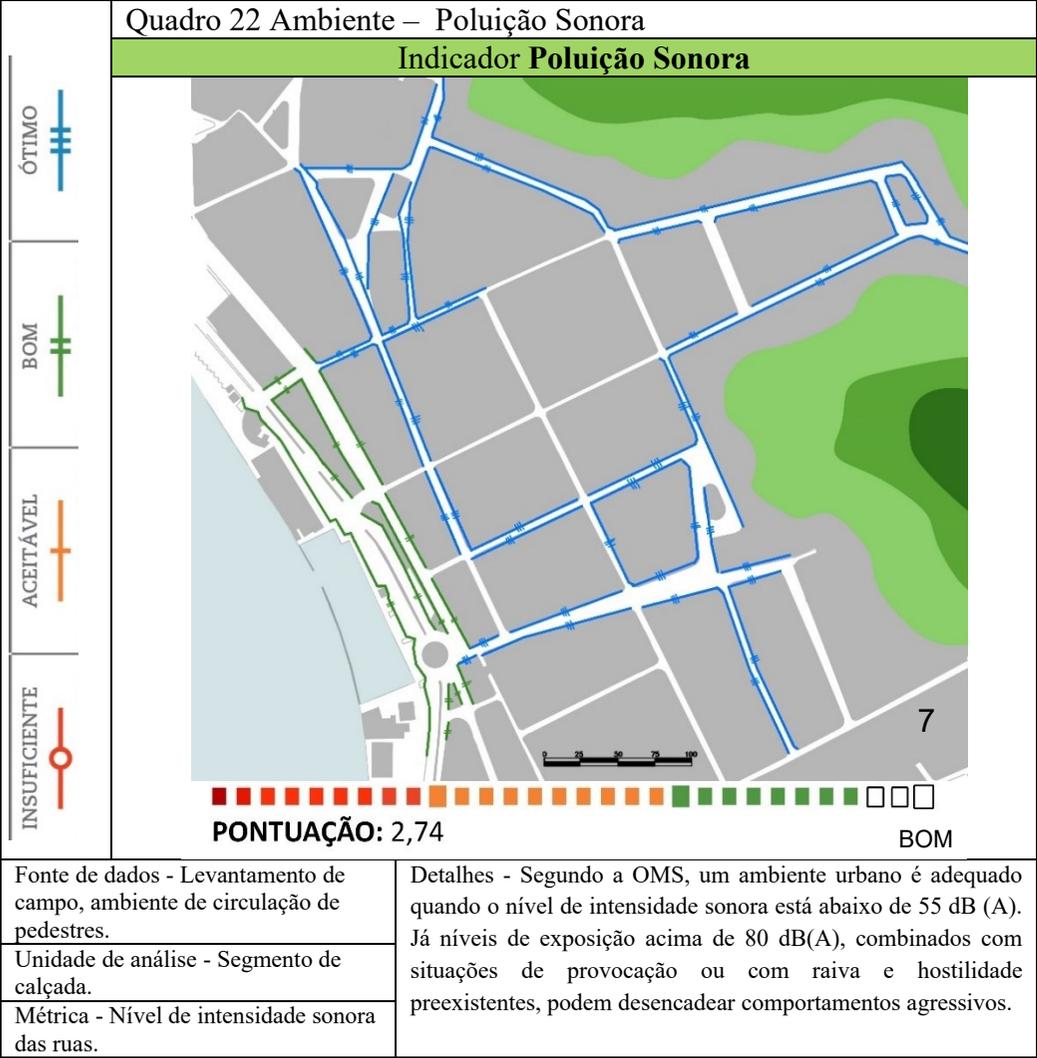
O quadro 22 a seguir traz o mapa indicando a pontuação no indicador Poluição Sonora.

Foi utilizado o aplicativo que simula um decibelímetro (sound meter), para medição, aferindo 65 e 60 decibéis para a Av. Colombo Salles e rua Gustavo Richard, o restante ficou na média de 40 decibéis. Além da observação dos usos no percurso e entorno que corroboraram o nível aferido.

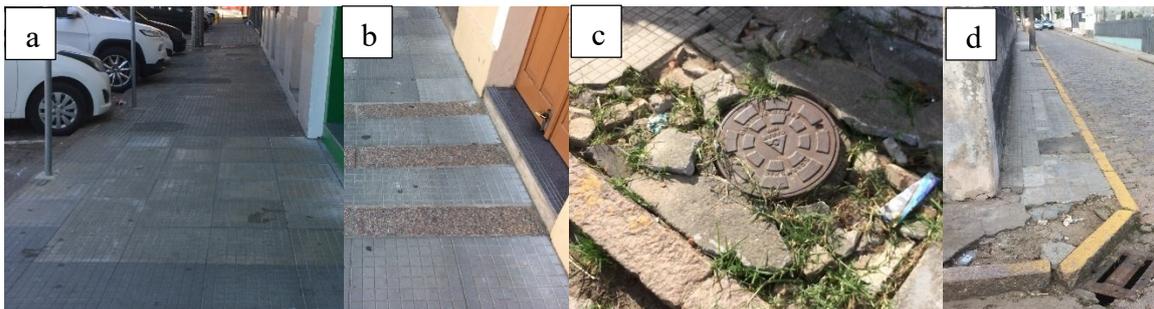
Figura 70 Segmentos de calçadas aspectos positivos e negativos.
