UNIVERSIDADE FEDERAL DE SANTA CATARINA
CENTRO TECNOLÓGICO
PROGRAMA DE PÓS-GRADUAÇÃO EM ARQUITETURA E URBANISMO

A CAMINHABILIDADE NO CENTRO HISTÓRICO DE LAGUNA

Dissertação submetida ao Programa de Pós-Graduação em Arquitetura e Urbanismo da Universidade Federal de Santa Catarina para a obtenção do título de mestre em Arquitetura e Urbanismo,

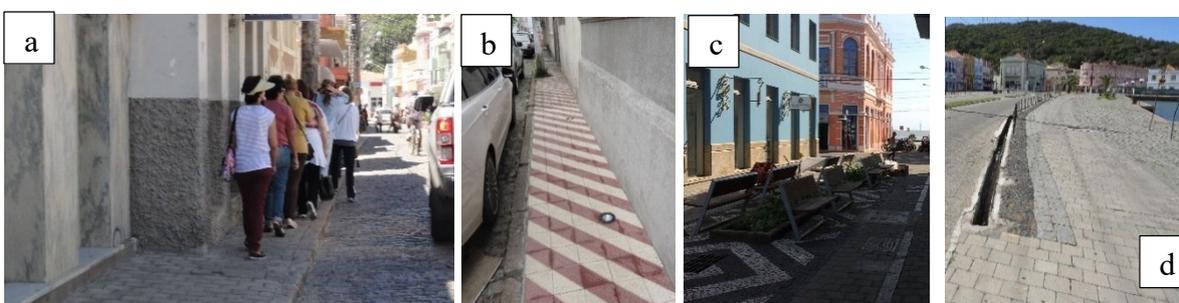
Figura 71 Tipologia da rua e Larguras faixa livre ao pedestre.

Na figura 71 a seguir são apresentados registros de trechos do percurso. Em a) estreitamento da calçada em via compartilhada com veículos, Rua Raulino Horn. b) Calçadas recém reformada largura útil 1,20m com obstrução de poste logo a frente, detalhe da iluminação embutida para iluminação da edificação, Rua XV de novembro esquina com a Rua Santo Antônio.

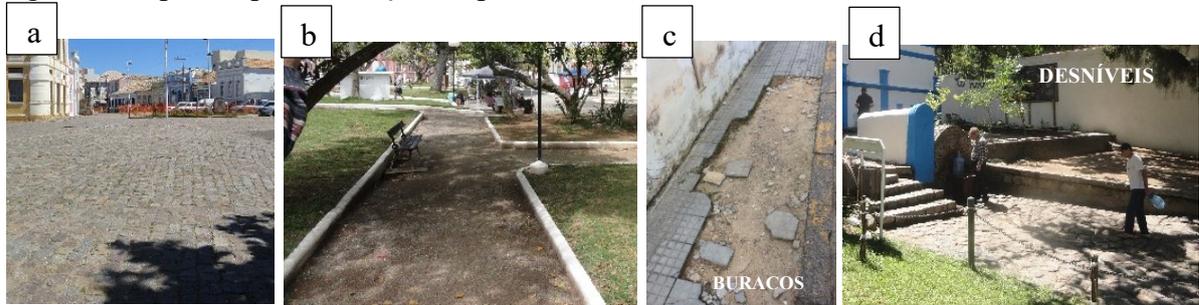
Figura 72 Tipos de pavimentação no percurso.

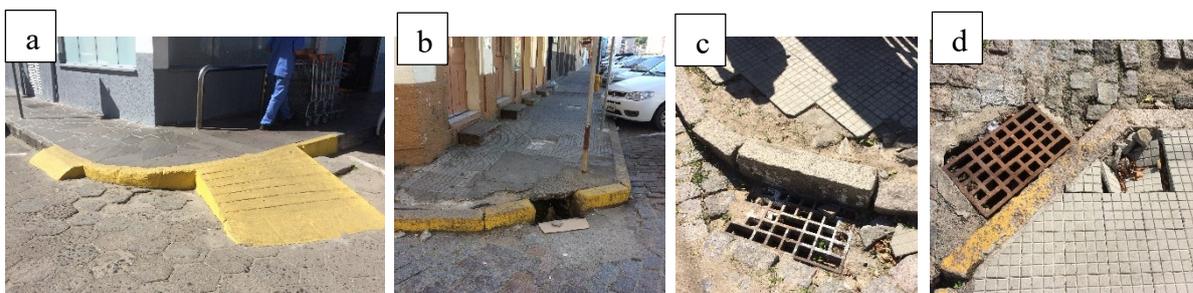
Figura 73 Desníveis considerados na contagem, cruzamentos entre calçadas.

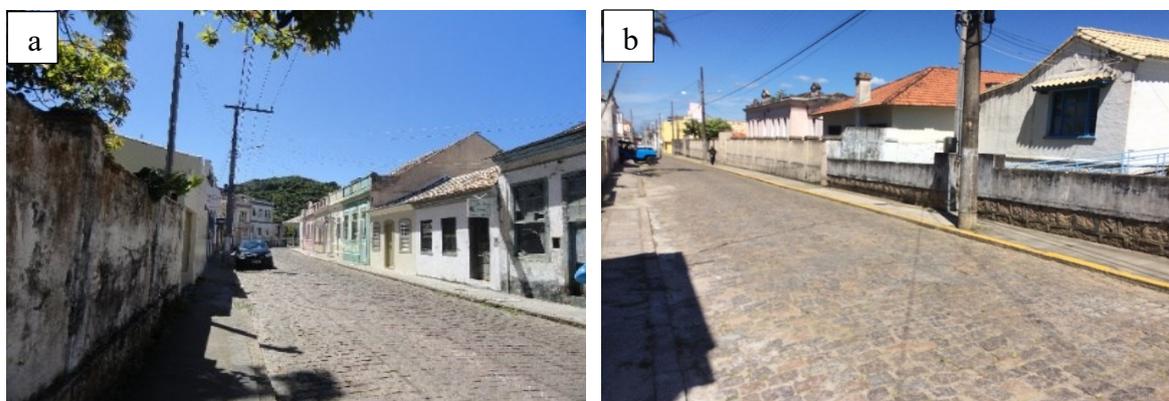
Figura 74 Exemplos dimensão de quadras.

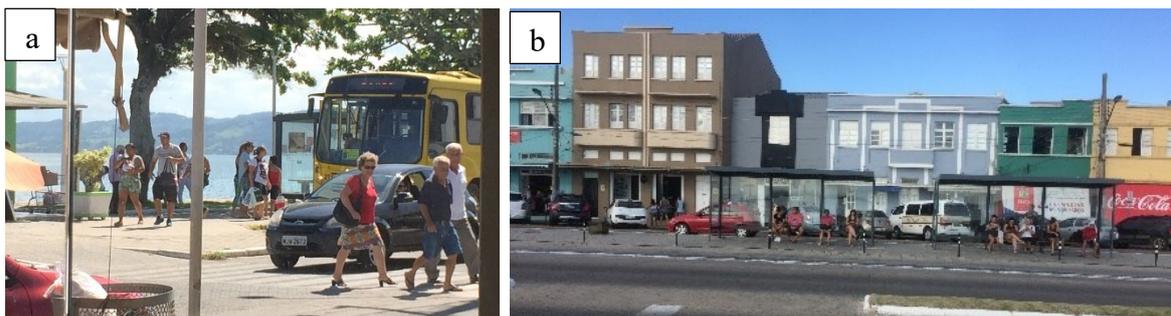
Figura 75 Exemplos pontos de ônibus Av. Colombo Machado Salles, ambos os sentidos.

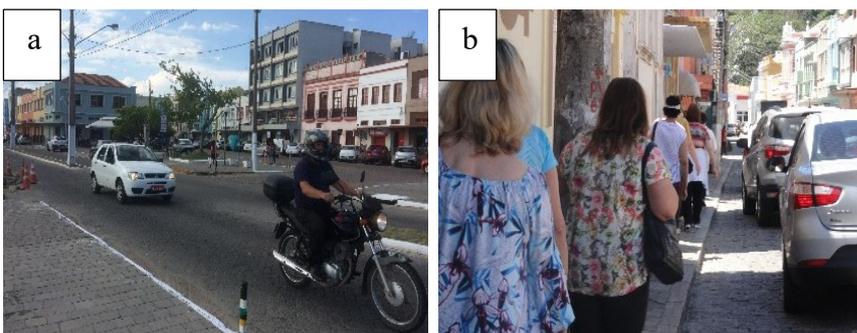
Figura 76 Exemplos de circulação de veículos e travessias.

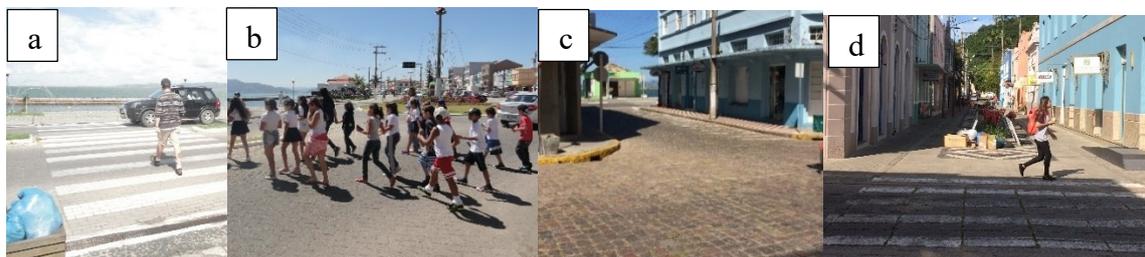
Figura 77 Exemplos de travessias do percurso.

O indicador travessias foi muito significativo na pesquisa e está intimamente relacionado às calçadas, que formam uma rede acessível aos pedestres, a avaliação do iCam o percurso foi zero (0,00), considerada insuficiente, que precisa de intervenção imediata, corroborando com os dados obtidos nos questionários com os visitantes, que em sua maioria conferiram grau próximo ao máximo (5), sendo a média para as travessias 4,5, referindo-se ser completamente importante a qualidade das travessias (faixa de pedestre, rampas) em percursos históricos. Já para a qualidade das travessias no percurso, os respondentes avaliaram inadequadas, média 2,8. A segurança viária está associada aos outros indicadores, como calçadas, já citada, e atração. As ações em favorecimento do pedestre devem ser de curto em médio prazo (KRAMBECK, 2006).

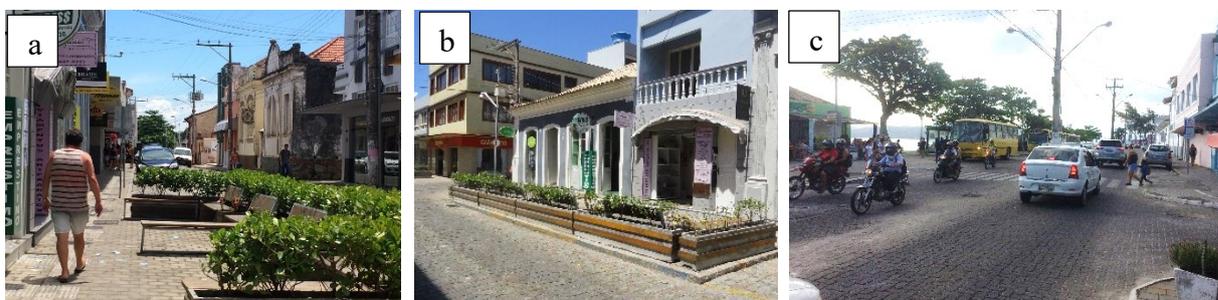
Figura 78 Tipologia de vias a) e b) *Parklet*, rua Raulino Horn, c) Calçadas segregadas e circulação de veículos motorizados. Av. Colombo Salles.

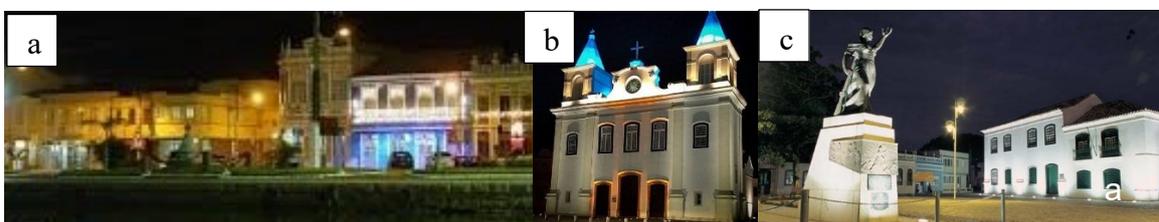
Figura 79 iluminação noturna do percurso.

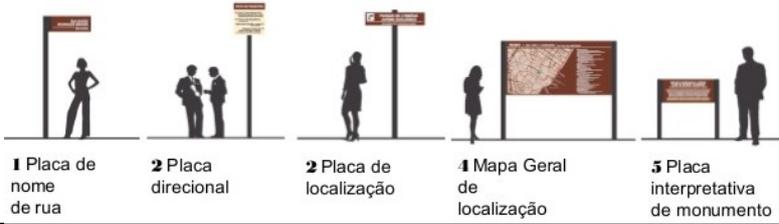
<p>1 Placa de nome de rua 2 Placa direcional 2 Placa de localização 1 Mapa Geral de localização 5 Placa interpretativa de monumento</p>
12	O que você sugere para o aprimoramento do percurso?

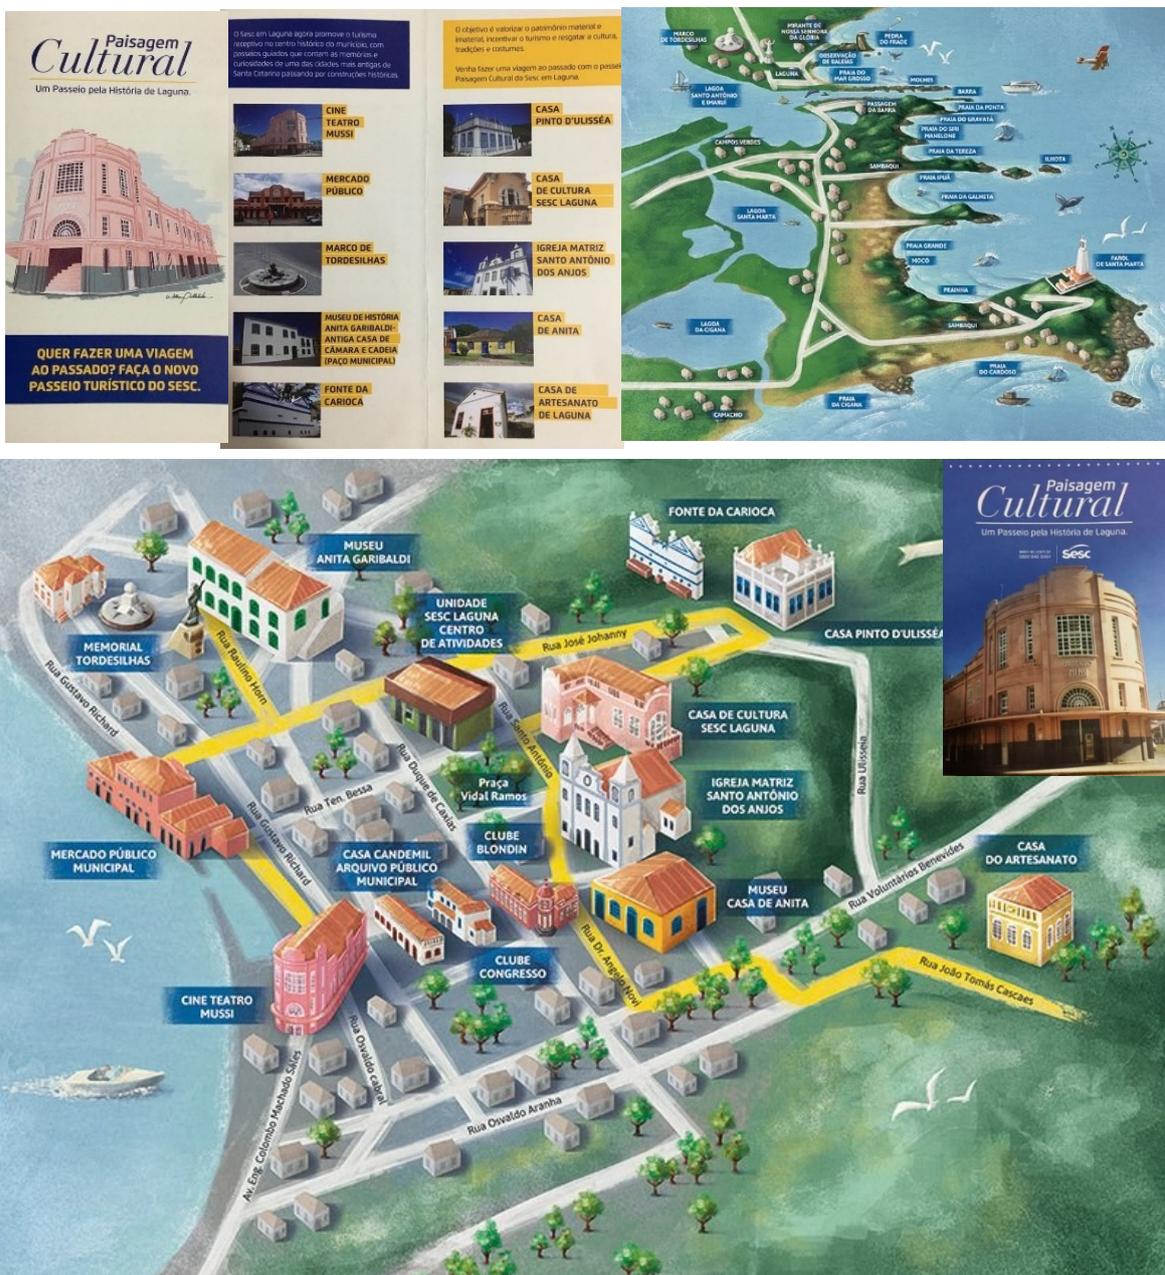
ANEXO A – Folder projeto percurso Paisagem Cultural.

Em 2017 foi lançado em parceria IPHAN e SESC o programa intitulado “Paisagem Cultural, um passeio pela história de Laguna”, que utilizou do levantamento e dados do projeto Museu Percurso e o apontamento de outras edificações e locais de visitação no município.
