**Migração de contaminantes inorgânicos em vala de infiltração de drenagem
urbana**

Tese submetida ao Programa de Pós-Graduação em Engenharia Ambiental da Universidade Federal de Santa Catarina, como parte dos requisitos para obtenção do Grau de Doutor em Engenharia Ambiental.
Orientadora Prof.^a Dr.^a Alexandra Rodrigues Finotti.

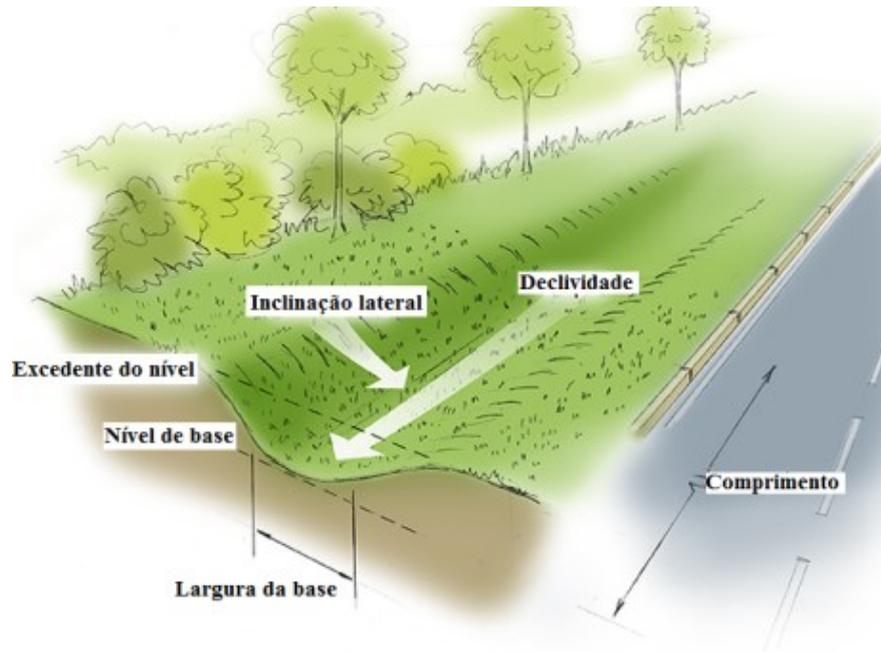
Figura 2-1. Elementos de uma vala de infiltração com grama.

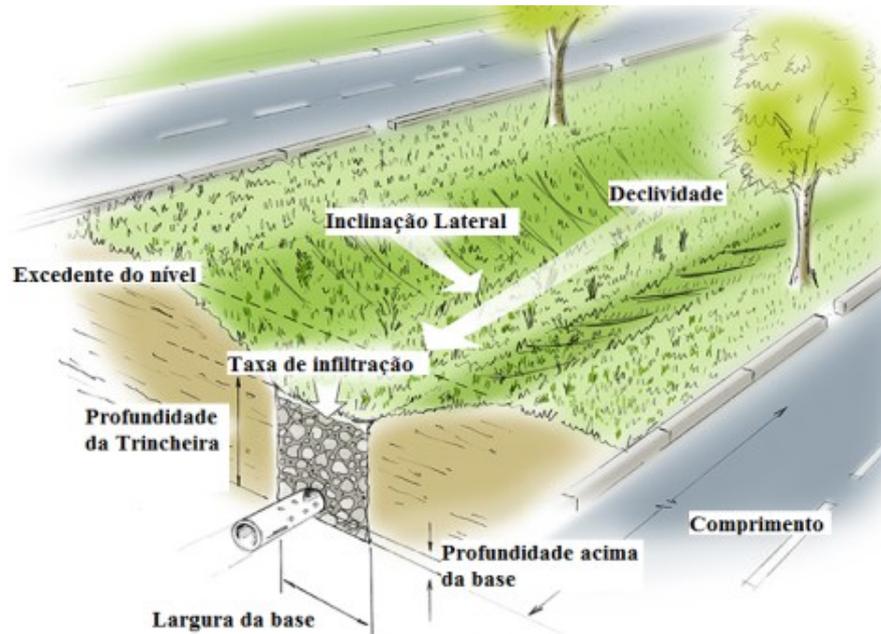
Figura 2-2. Descrições de vala de infiltração modificada e com vegetação.

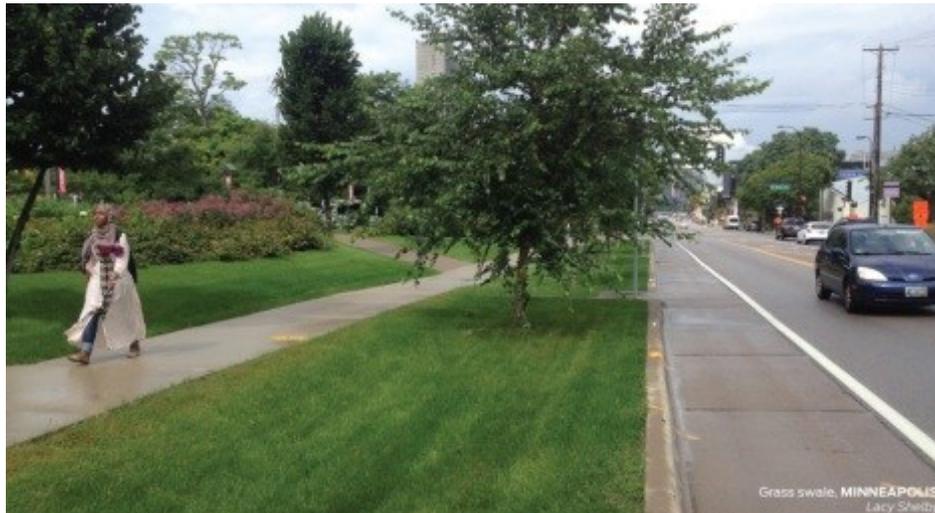
Figura 2-3. Vala gramada localizada ao lado de uma rodovia.

Nas figuras 2-3 e 2-4 são ilustradas exemplos de aplicações de valas de infiltração nas proximidades de rodovias, ambientes usuais em que se aplicam este tipo de estrutura. As duas valas das ilustrações apresentam características construtivas diferentes, uma gramada (figura 2-3) e outra com vegetação de pequeno porte (figura 2-4). Ambas foram construídas nos Estados Unidos e estão inseridas na paisagem urbana, tornando-as quase que imperceptíveis.

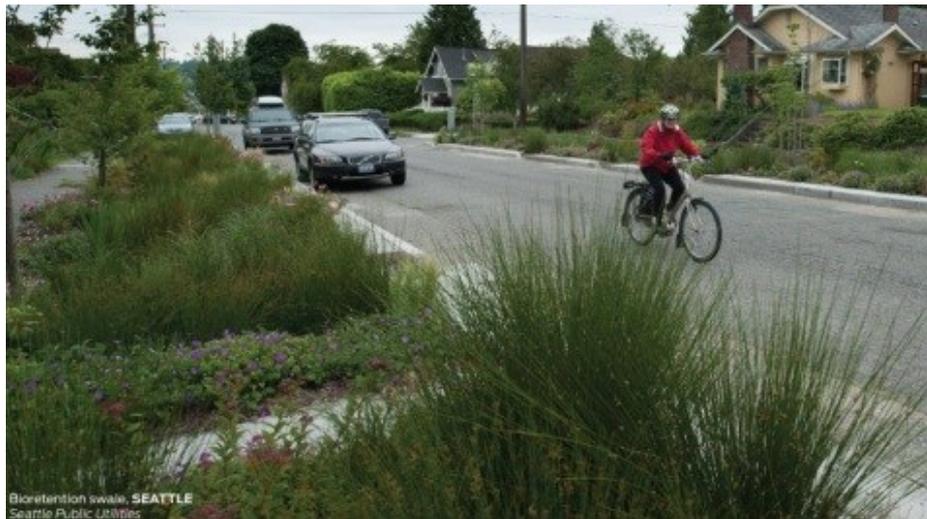
Figura 2-4. Vala com plantas localizada ao lado de uma rodovia.

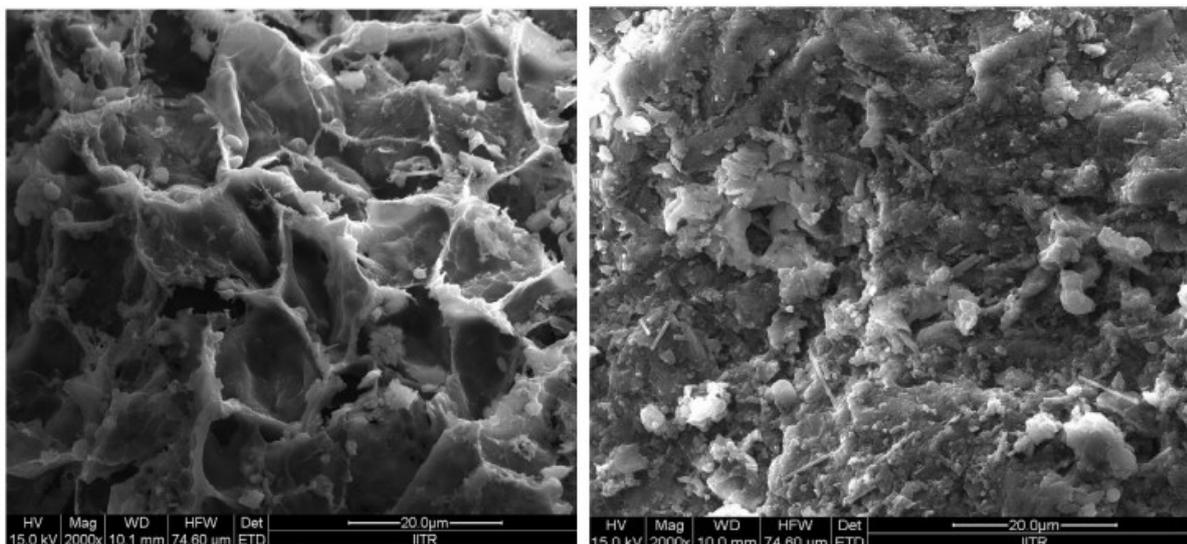
Figura 2-5. Imagem de microscópio eletrônico de varredura de amostra de bagaço de uva: a) antes da adsorção; b) após a adsorção do metal.

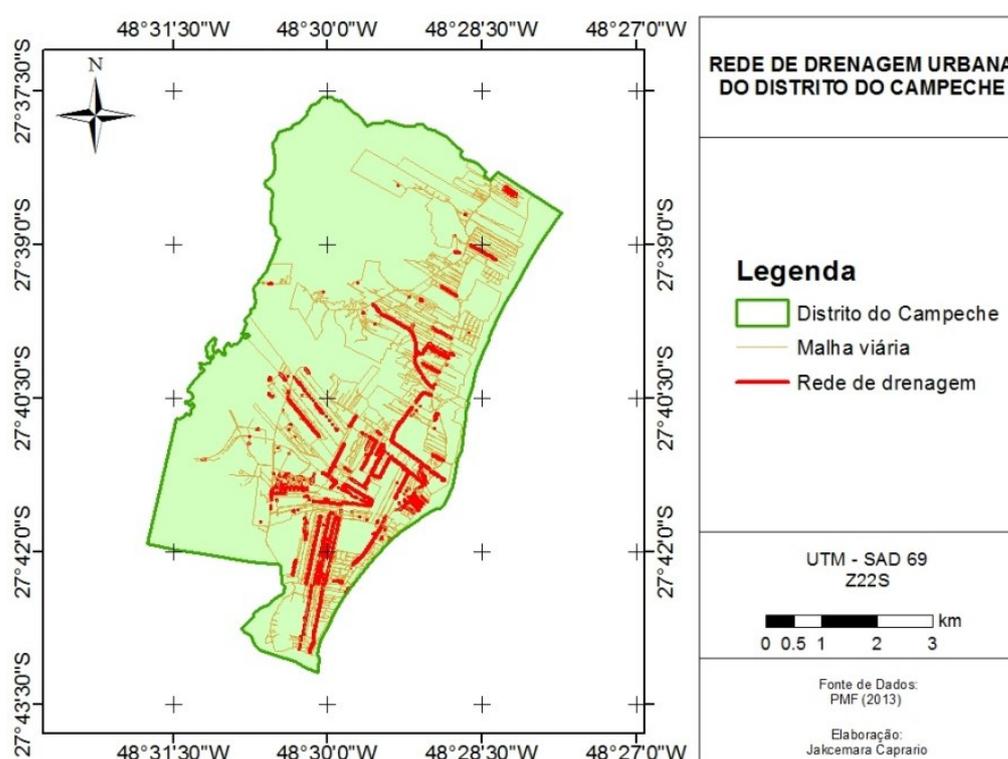
Figura 2-9. Sistema de drenagem no Distrito do Campeche.

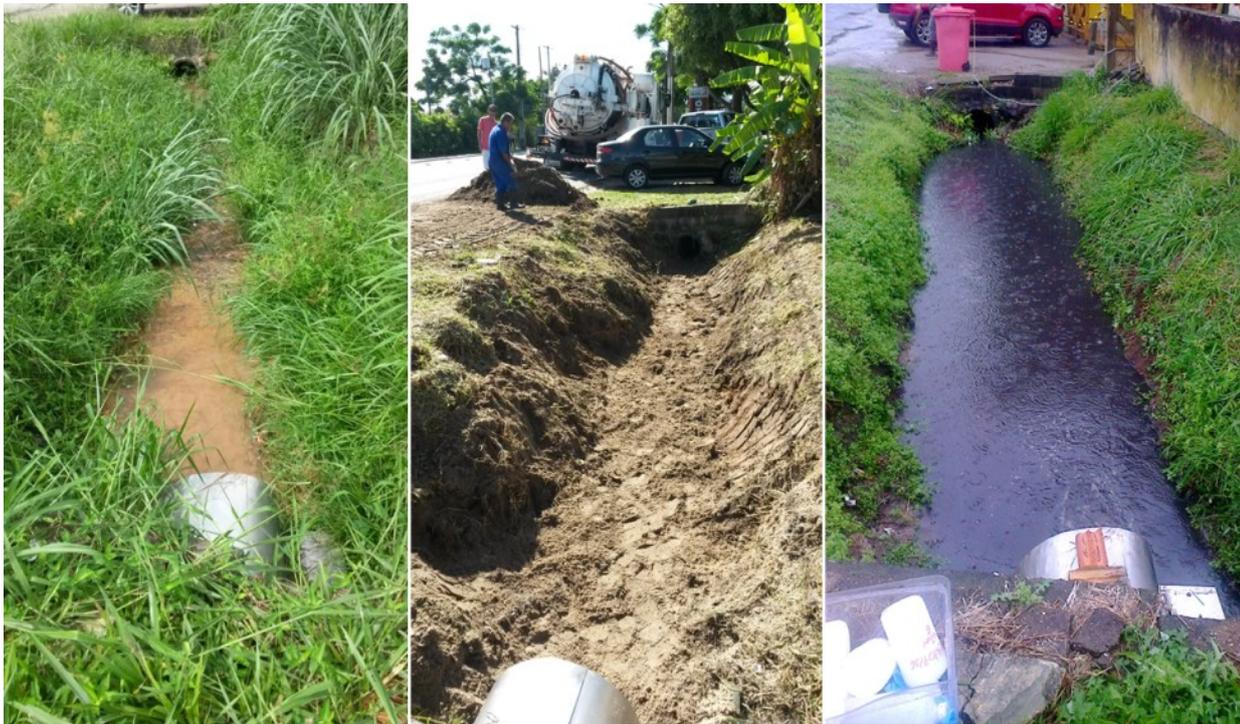
A figura 4-2 retrata três períodos diferentes da vala, o primeiro com o excesso de vegetação, o segundo após a limpeza realizada pela prefeitura municipal (remoção de areia e vegetação) e por fim, a estrutura em funcionamento durante um período chuvoso. Como pode ser notado, trata-se de um sistema dinâmico que alterna momentos diferentes em termos de vegetação e de presença de material sedimentado.

Figura 4-2. Vala de infiltração em diferentes estágios.

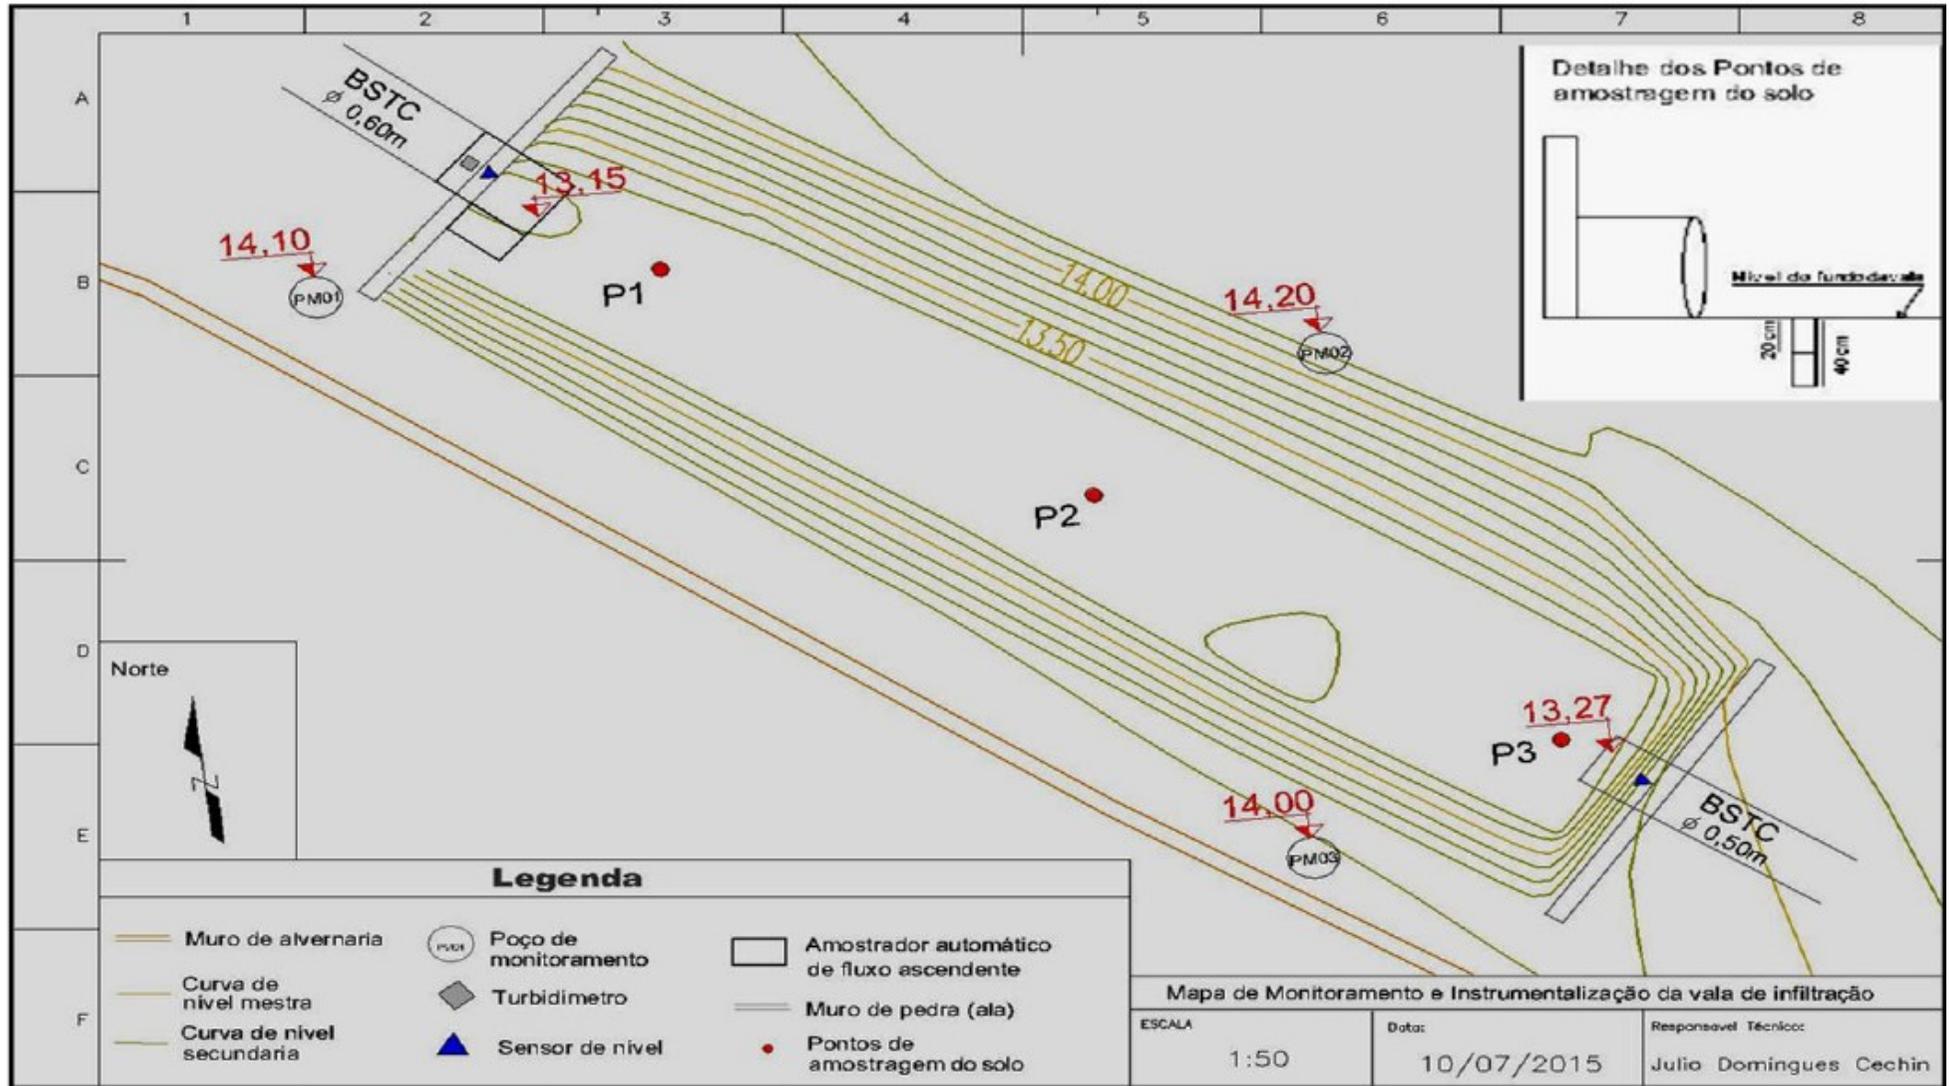
Figura 4-3. Detalhes sobre os pontos de monitoramento na vala de infiltração.

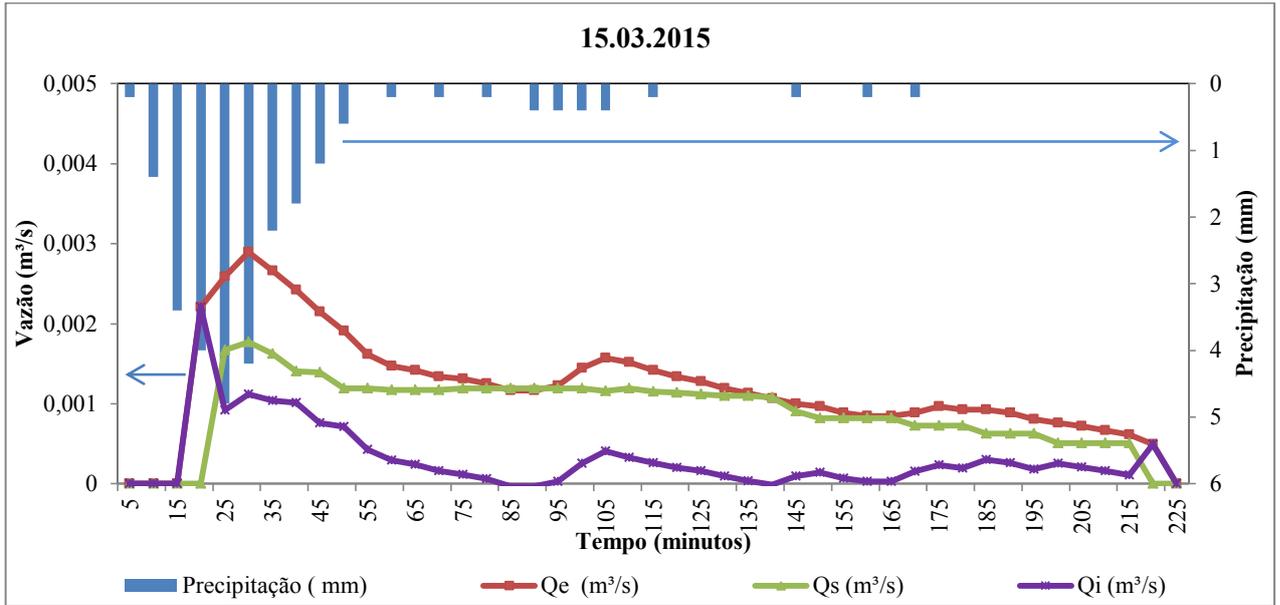
Figura 4-4. Informações sobre vazões e precipitação para 15.03.2015.

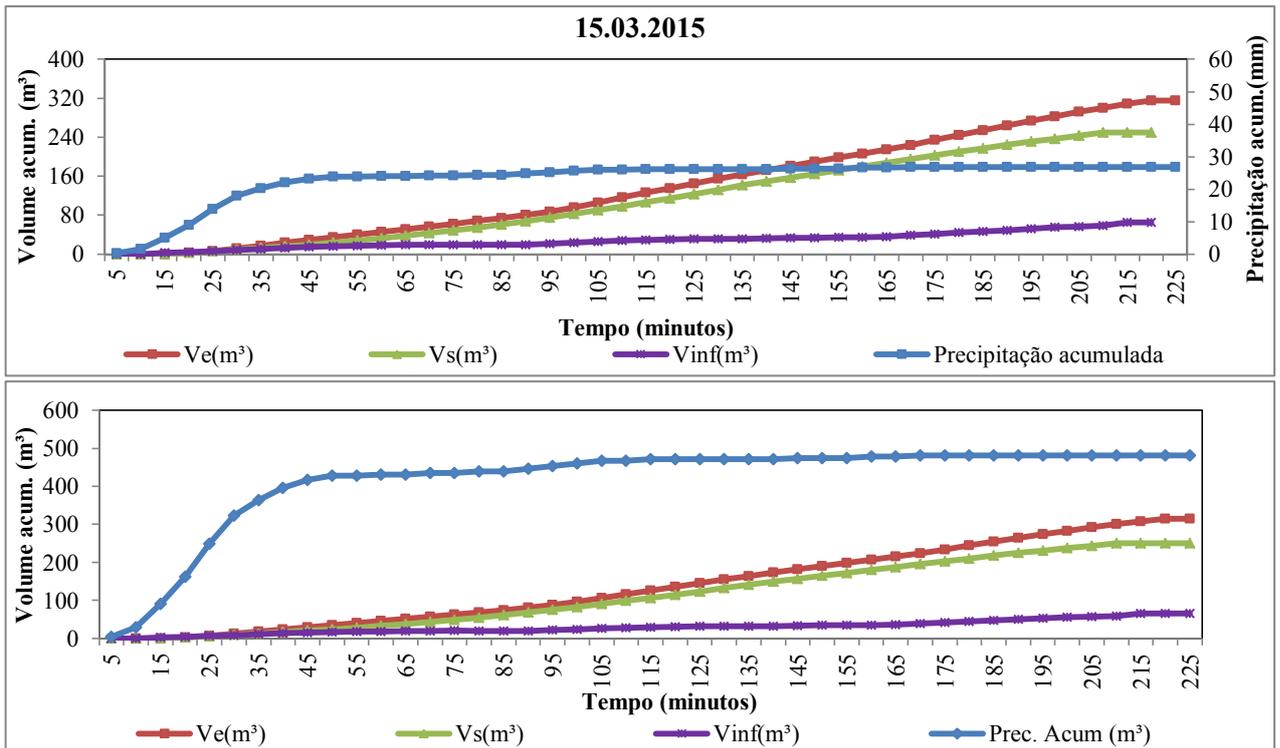
Figura 4-5. Informações sobre volumes e precipitação acumulada para 15.03.2015.

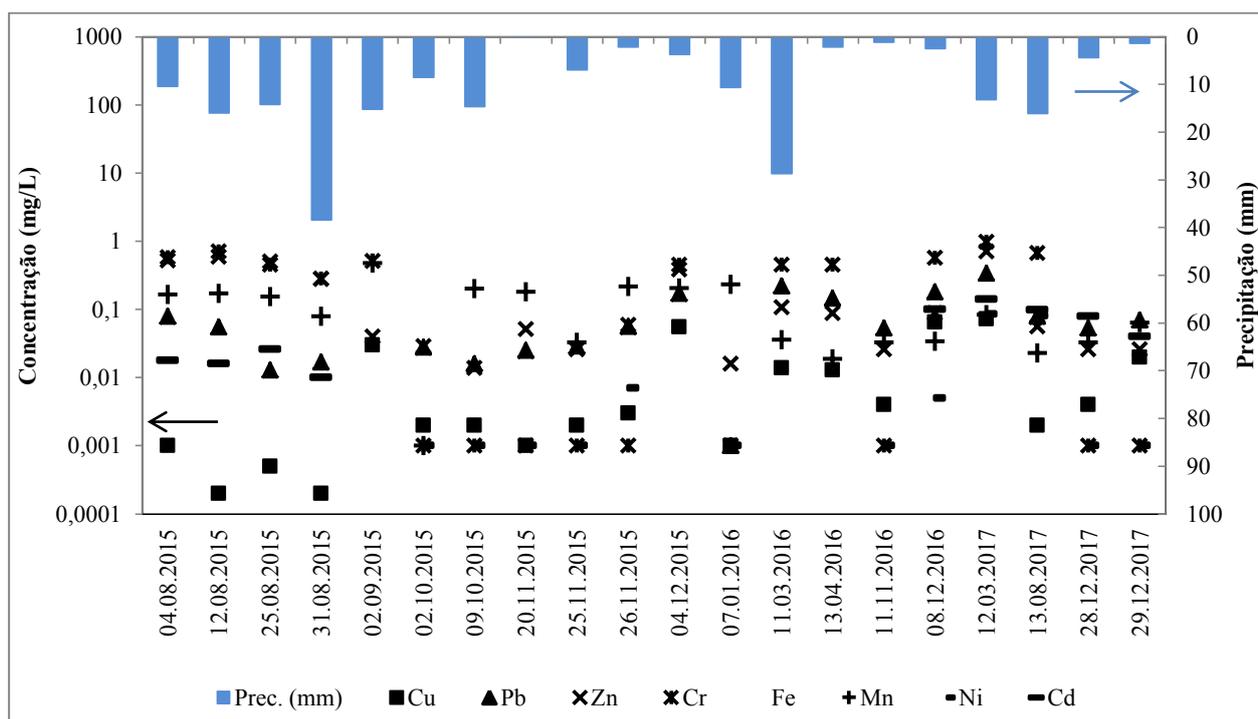
Figura 4-10. Comparação entre as concentrações de metais e o evento ocorrido.

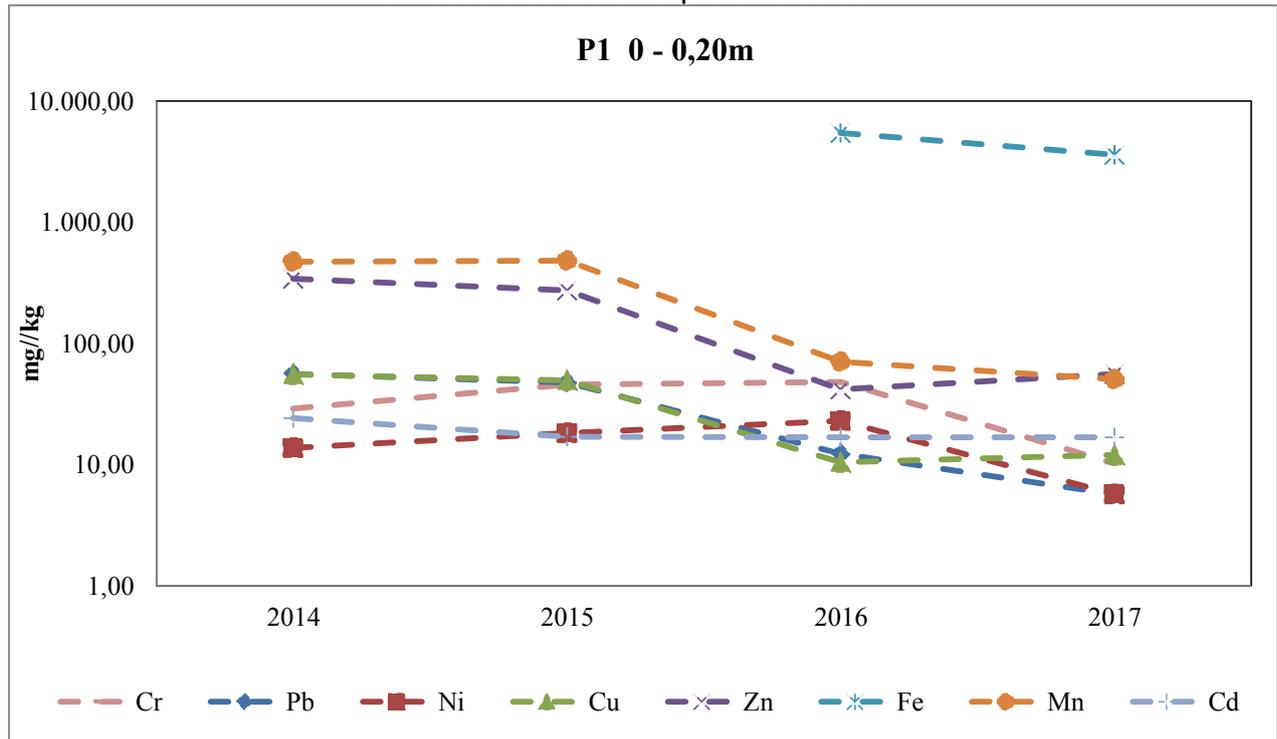
Figura 4-11. Comparação entre as concentrações médias de metais encontrados nas amostras de solo na profundidade P1.

As concentrações encontradas de metais identificados para P2 (0,20 a 0,40m) são semelhantes ao P1. Ao analisar as figuras 4-11 e 4-12 percebe-se a elevação da concentração de Zn e Mn nos anos de 2014 e 2015 e depois a redução a partir de 2016. Essa redução brusca indica possivelmente que houve mobilidade desses íons metálicos. Observa-se na figura 4-11 a concentração de Ni e Cr reduz de 2016 para 2017, nas amostras de solo na profundidade (0,20 a 0,40m). Para amostras de 0 a 0,20m a redução foi do Ni, Cr e Pb (Figura 4-12).

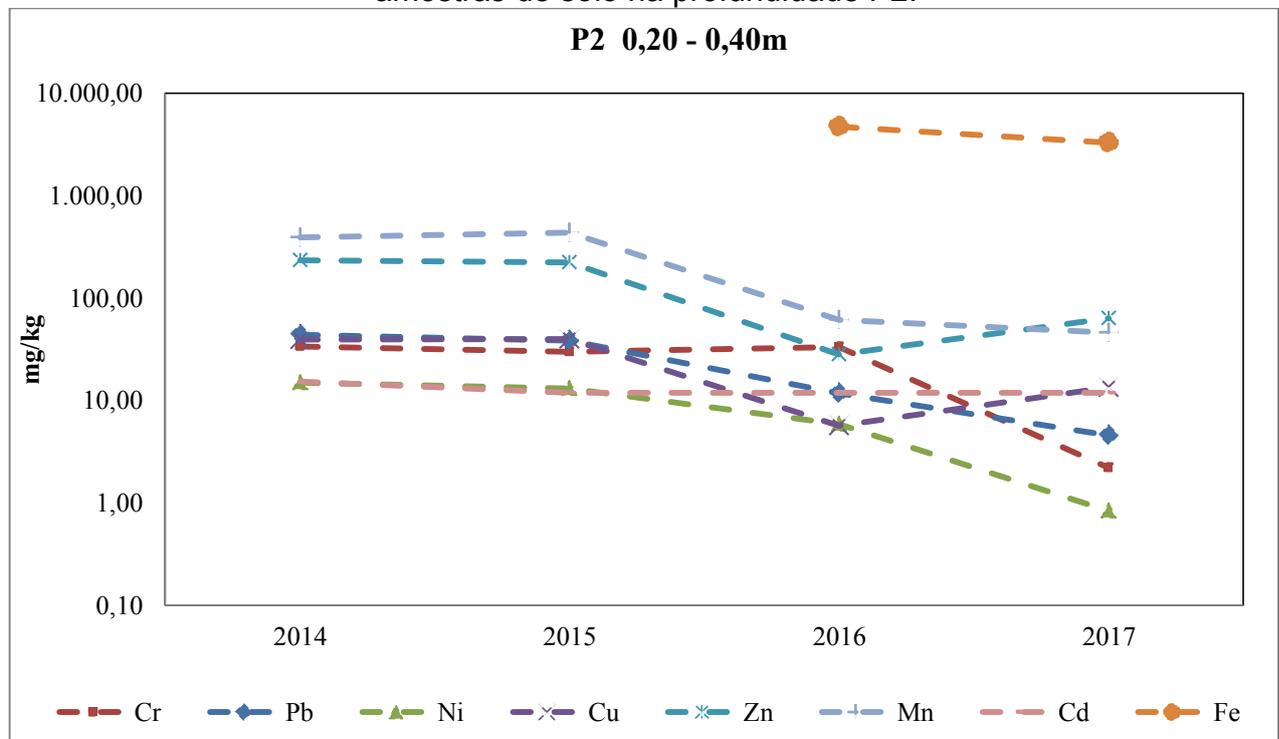
Figura 4-12. Comparação entre as concentrações médias de metais encontrados nas amostras de solo na profundidade P2.

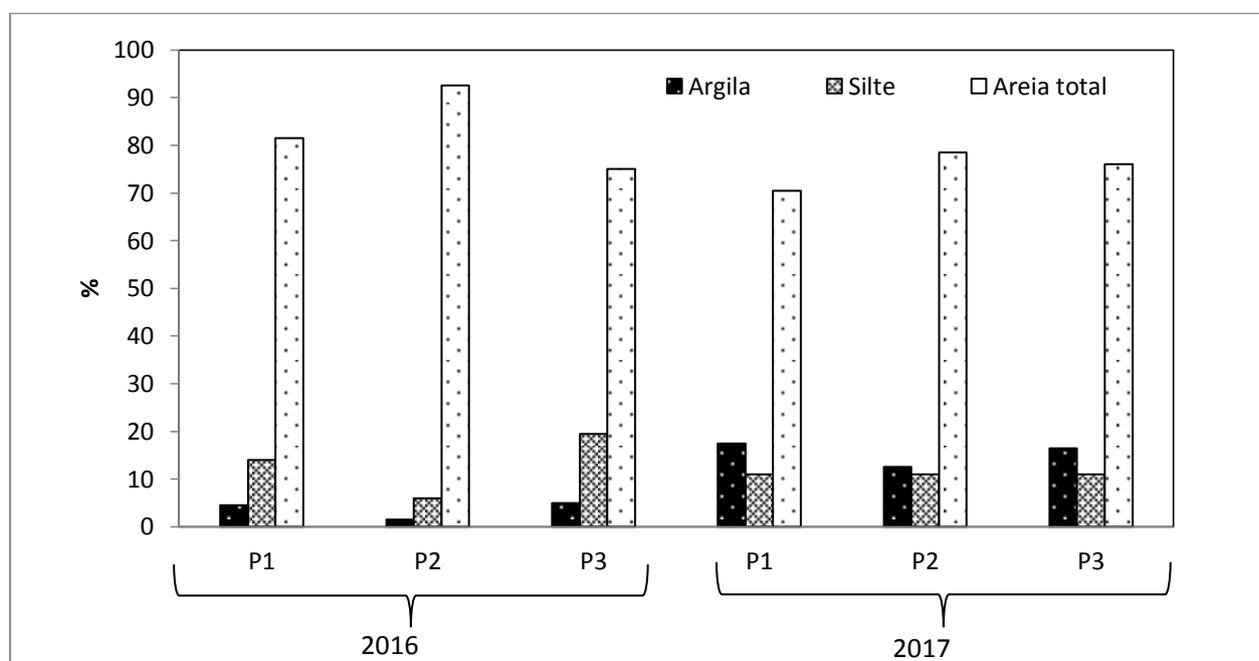
Figura 4-13. Textura do solo do fundo da vala para 2016 e 2017.

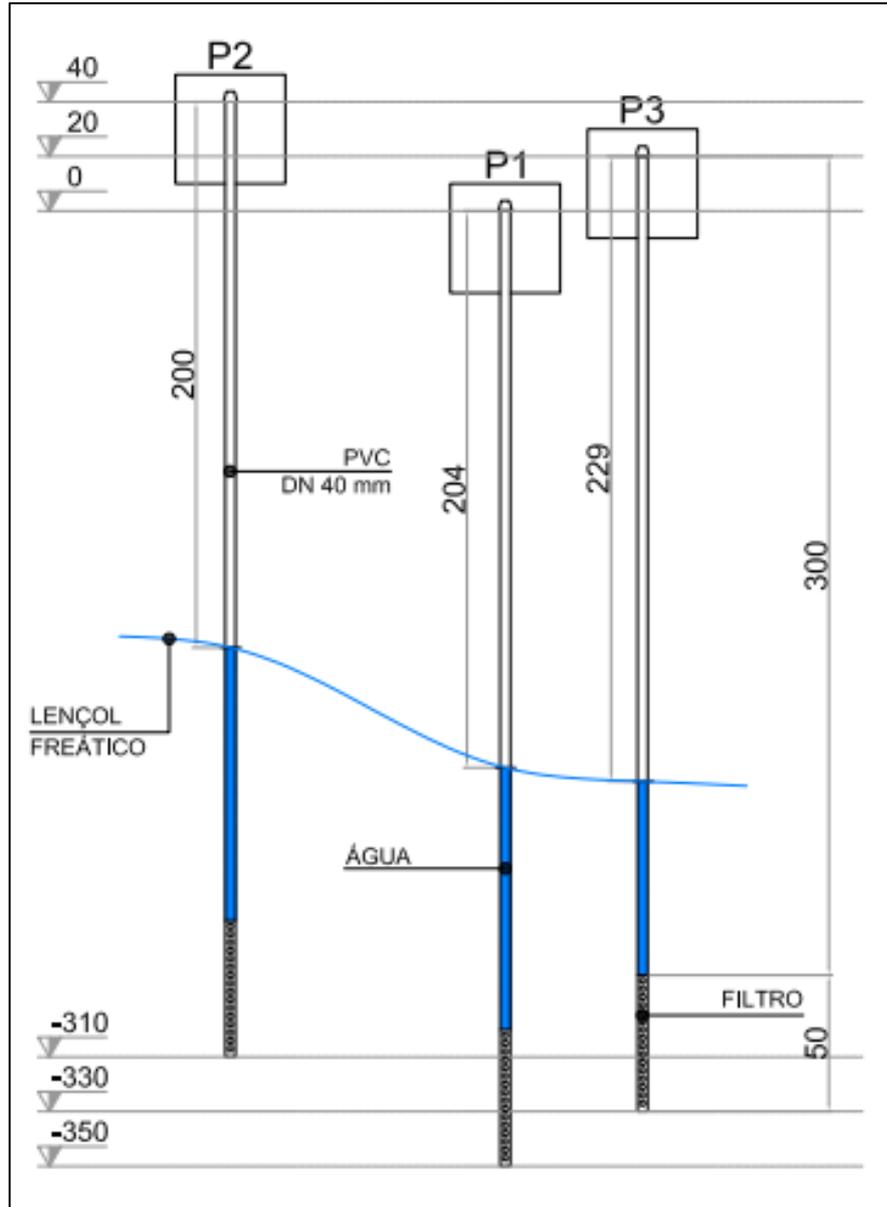
Figura 4-15. Ilustração da cota do lençol freático nos poços de monitoramento e a sentido da movimentação da água subterrânea.

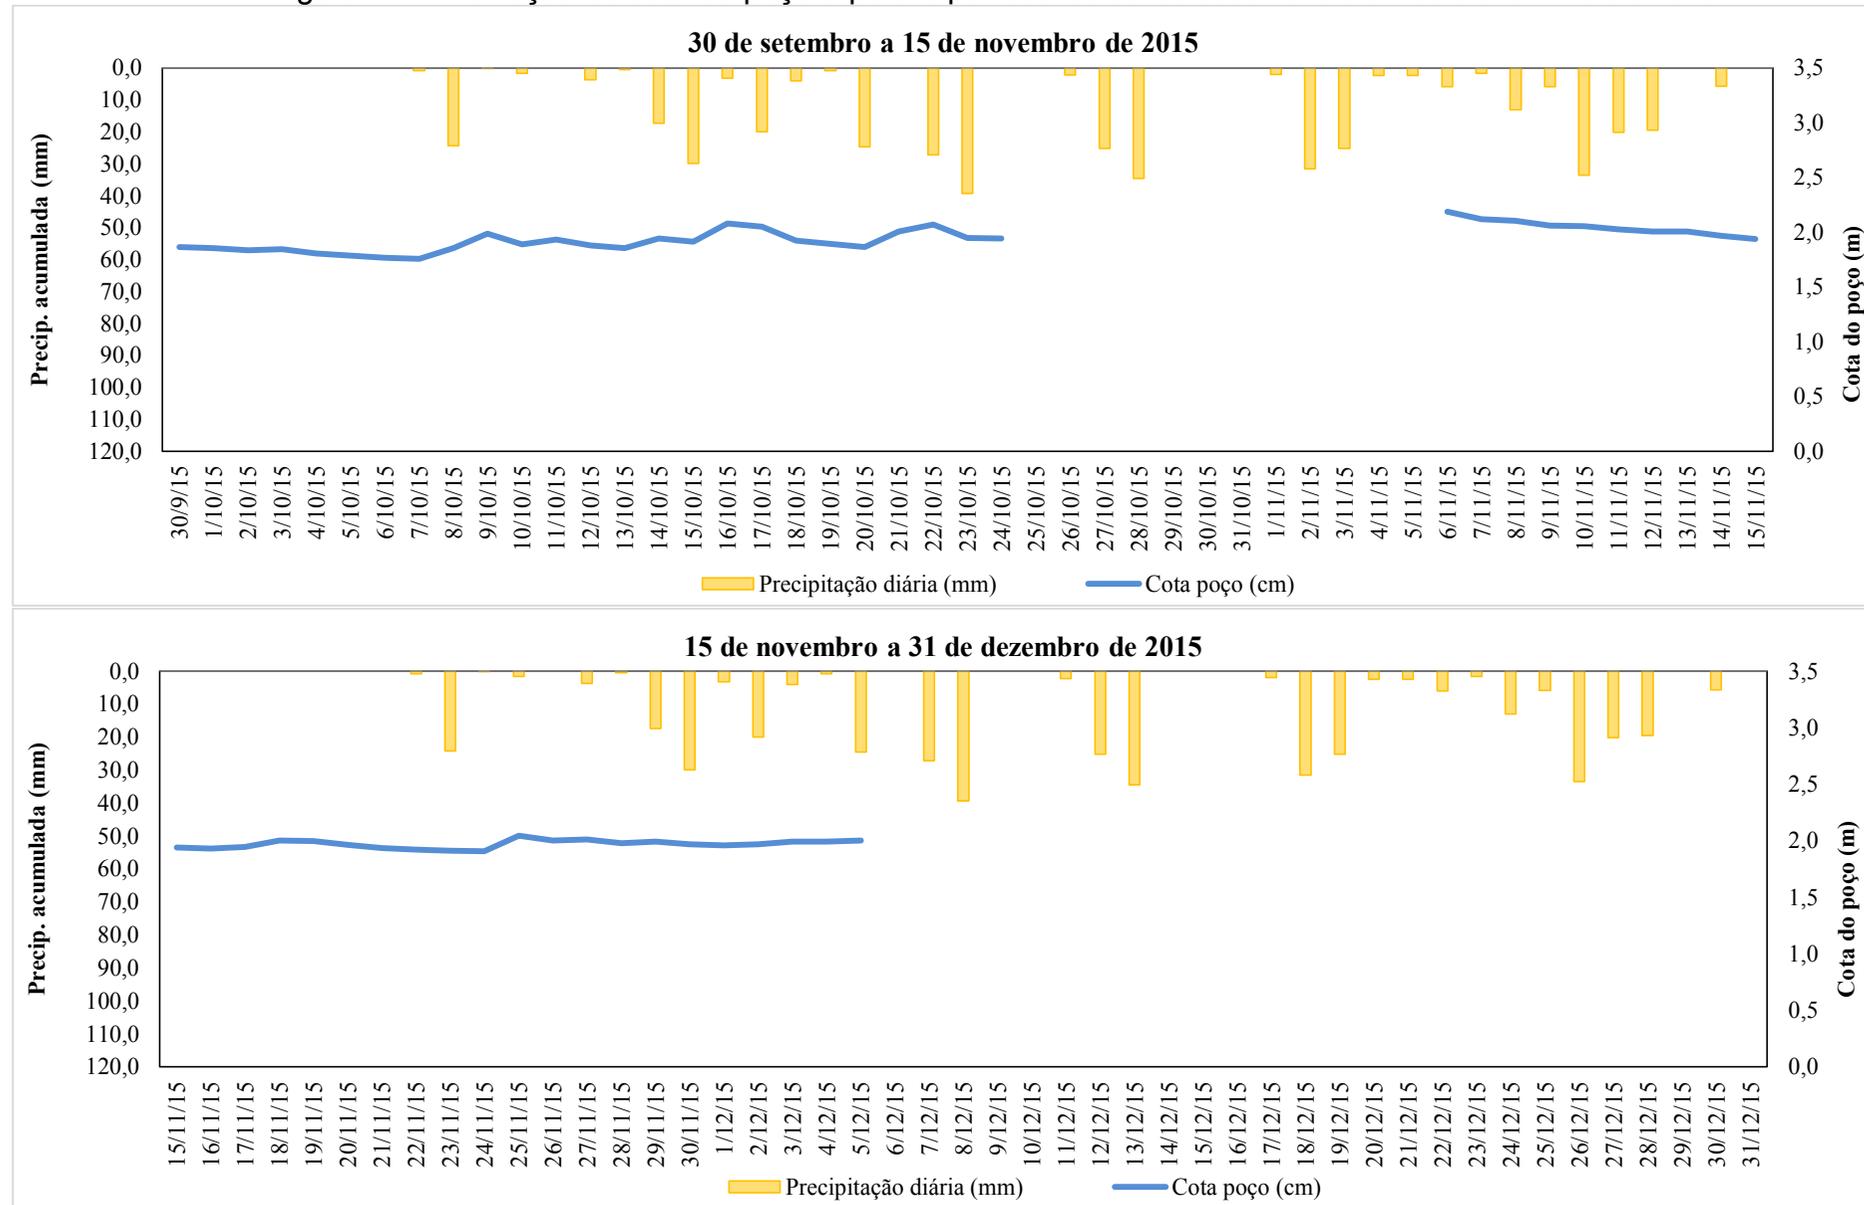
Figura 4-16. Variação da cota do poço 3 para o período de 30 de setembro a 31 de dezembro de 2015.

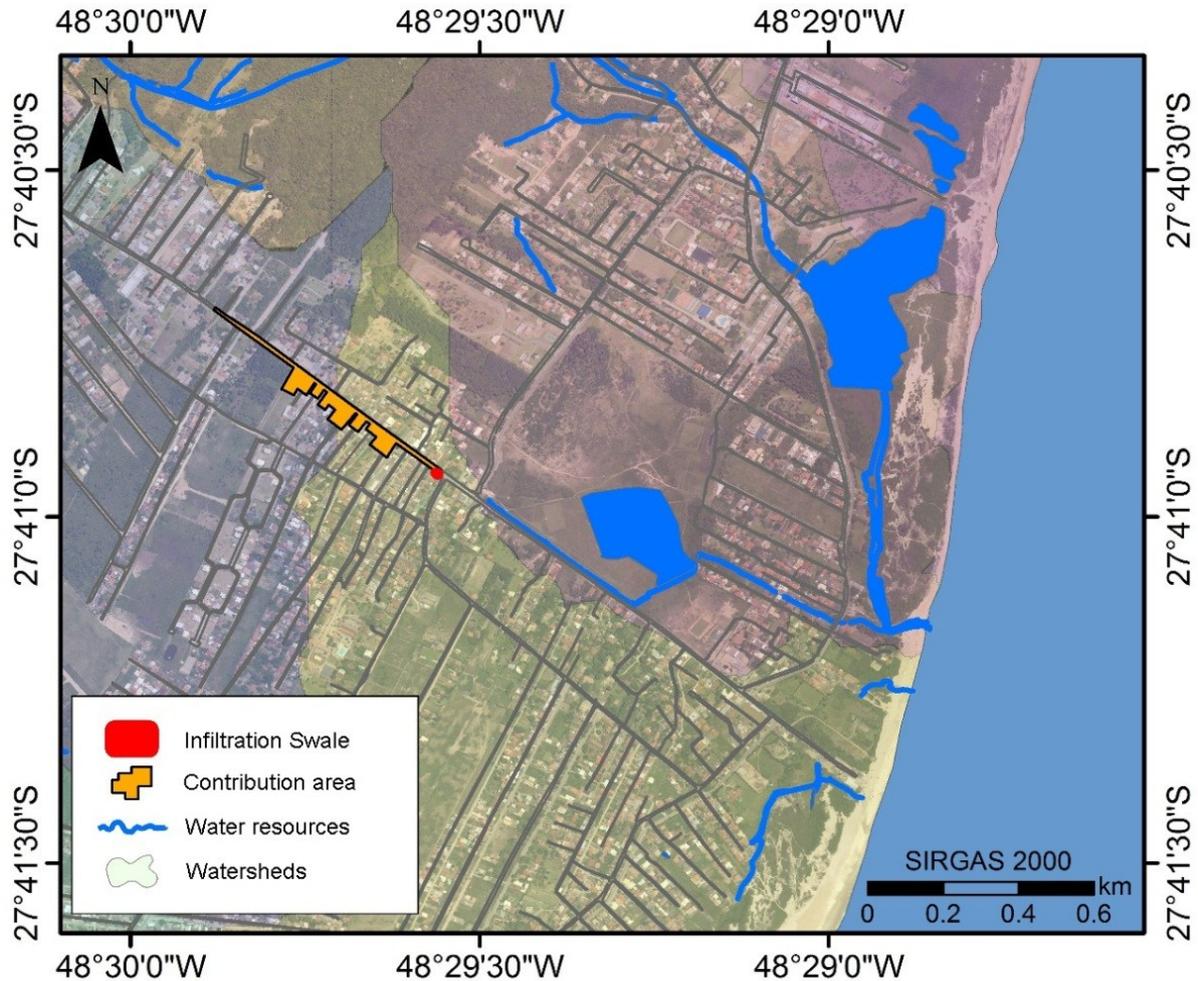
Figura 4-23 – localização da vala no sistema de microdrenagem entre duas bacias.

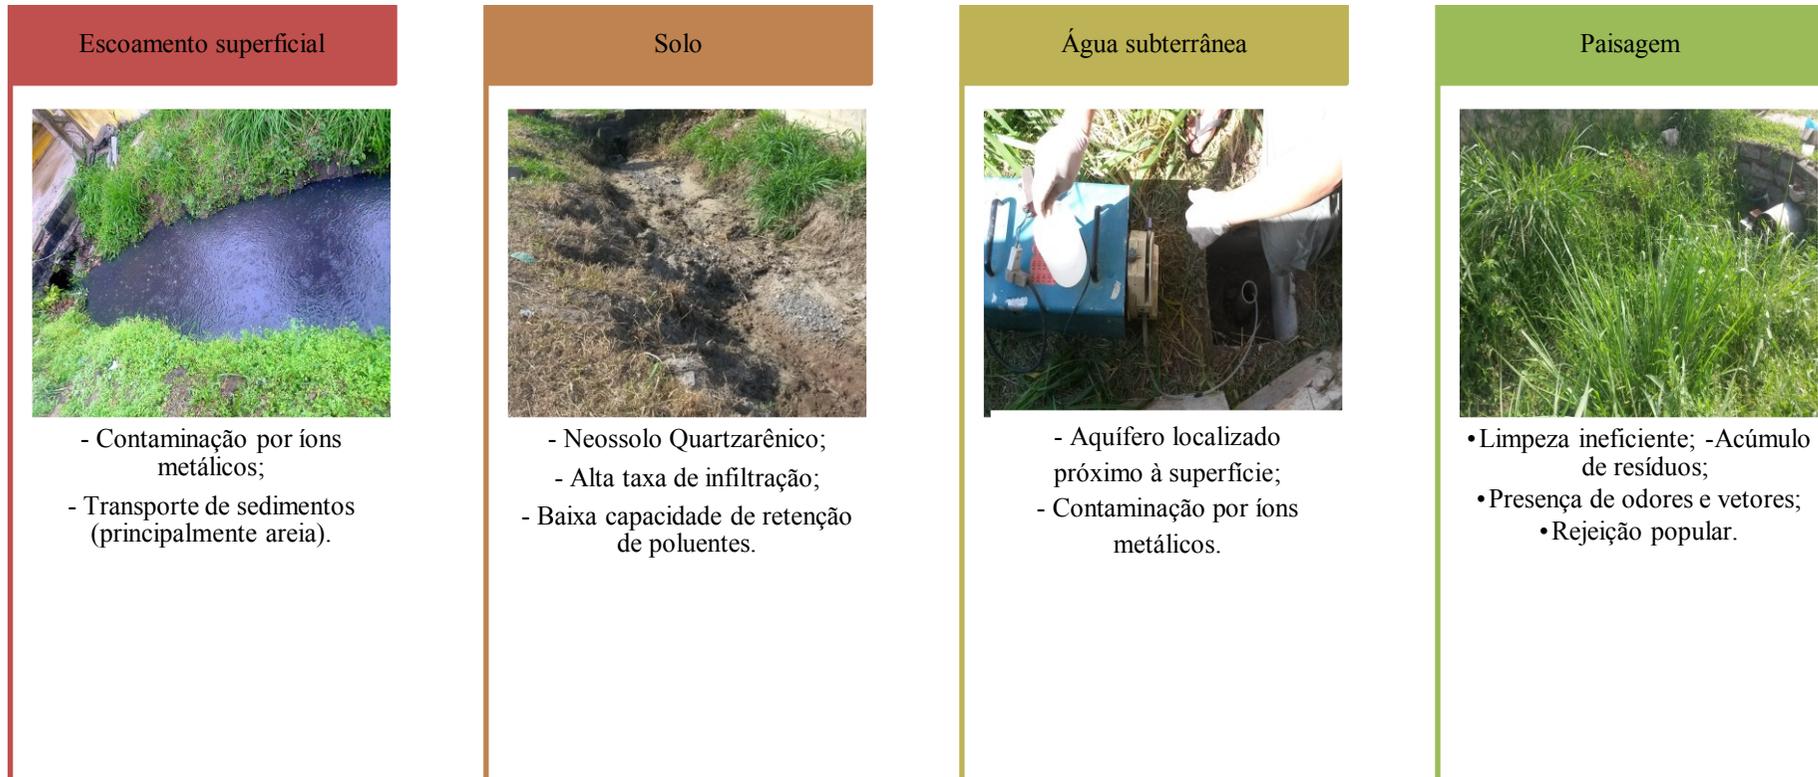
Figura 4-24 – Resumo das condições em que se encontra a vala de infiltração.

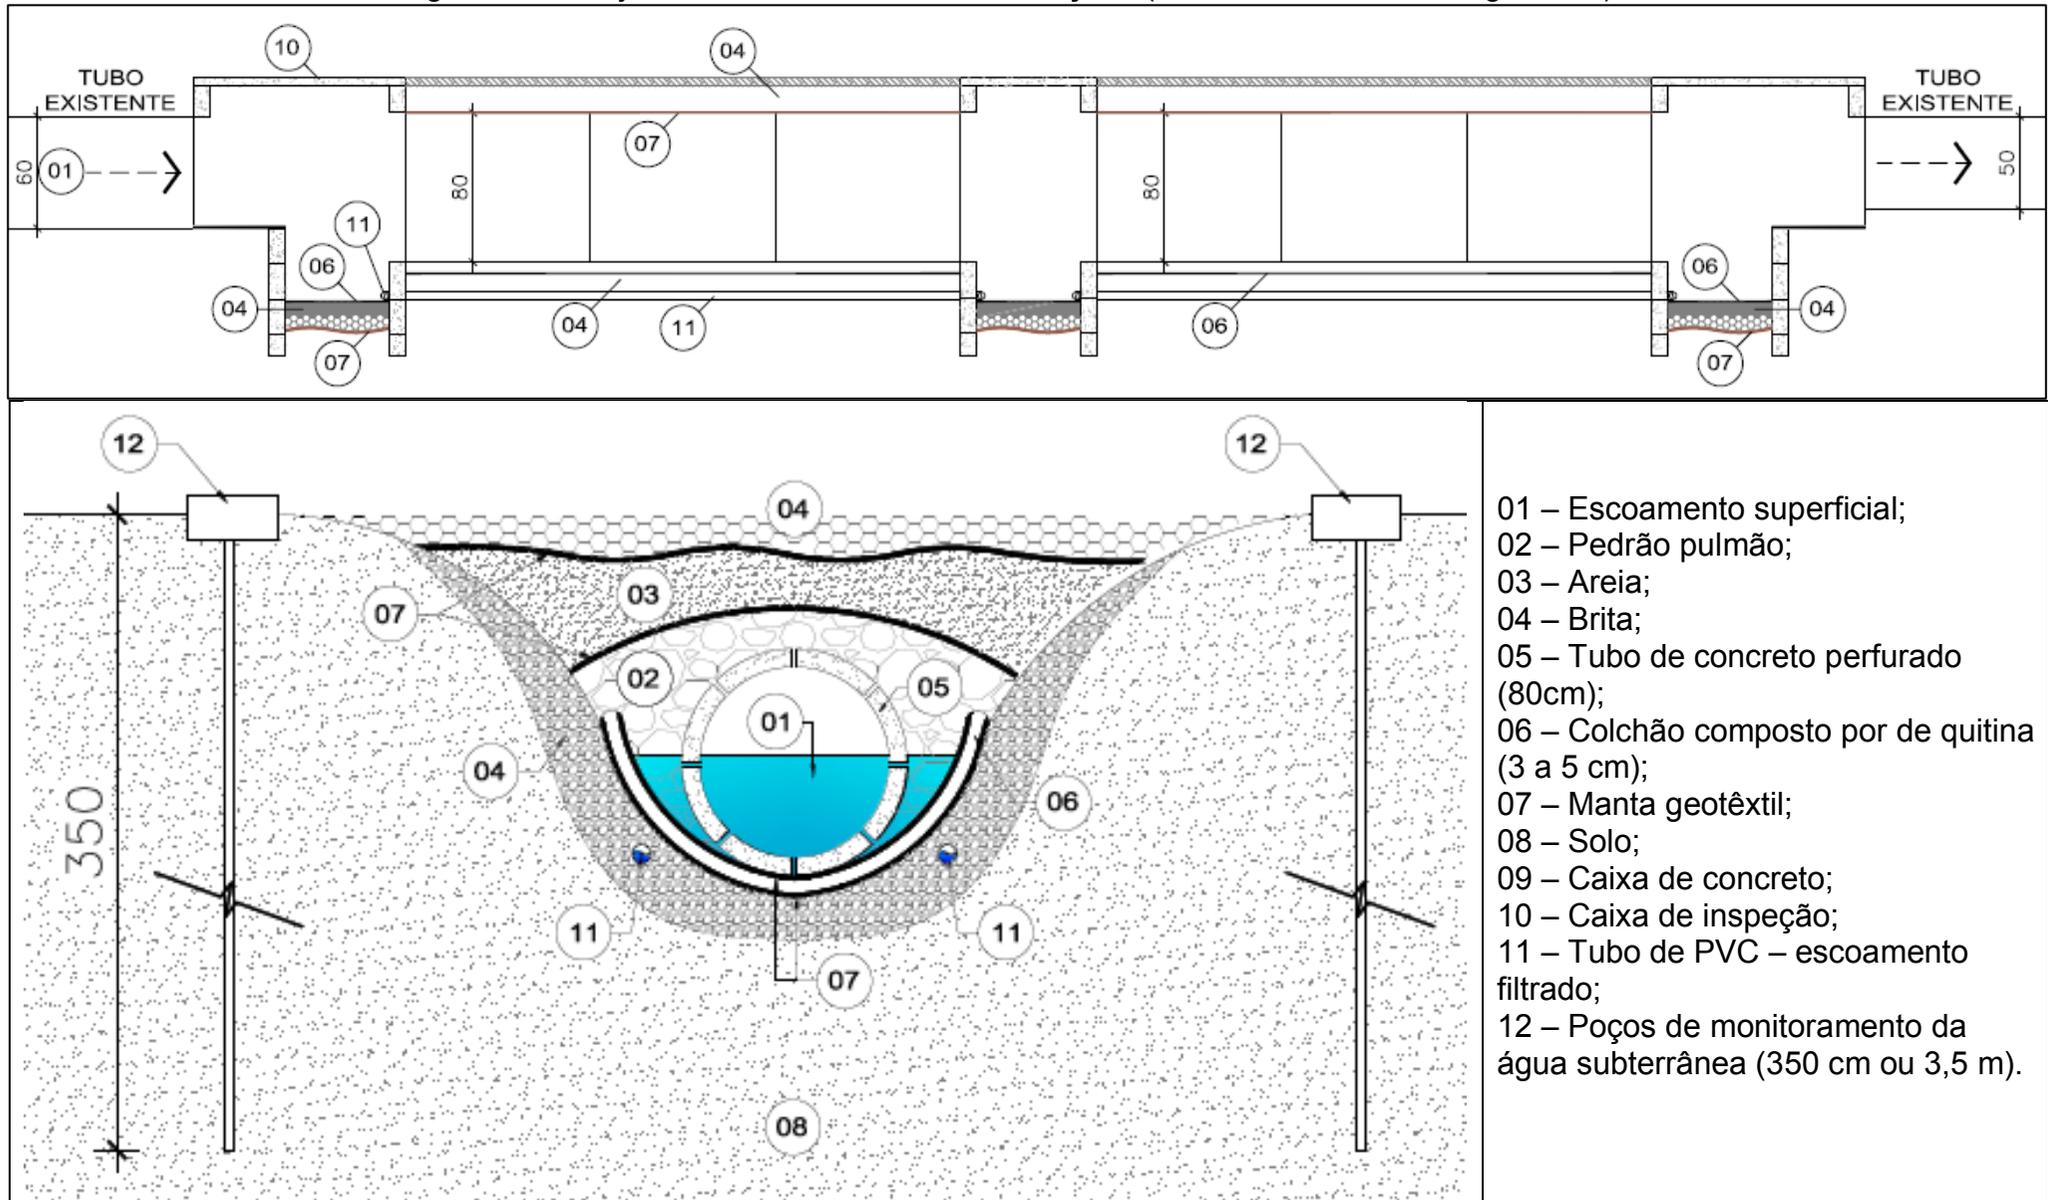
Figura 6-2. Projeto da vala modificada e descrições (cortes transversal e longitudinal).

OBS: Medidas apresentadas em cm. Desenho sem escala. Fonte: Autora (2019).

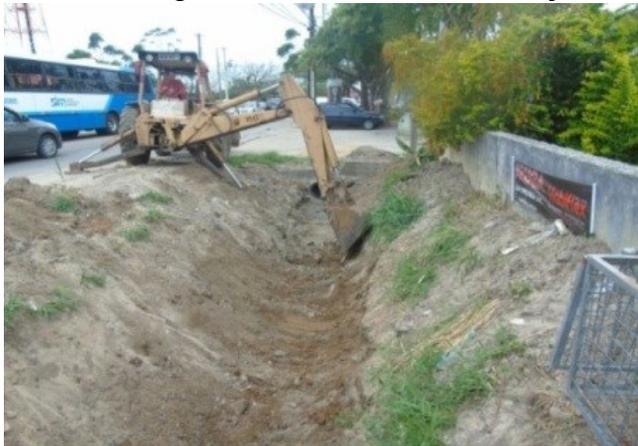
a) Remoção de areia e vegetação.

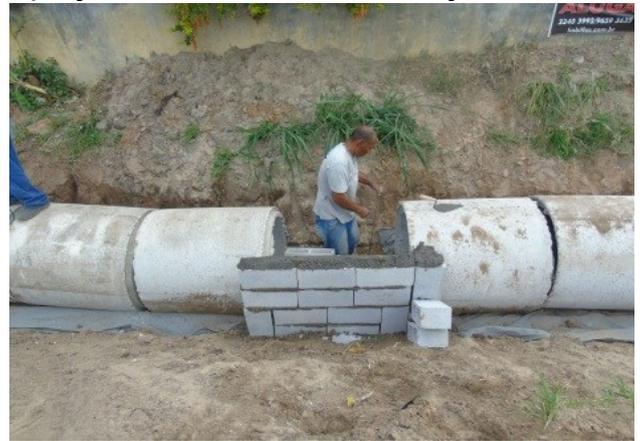
b) Colocação dos tubos perfurados e construção das caixas de inspeção.

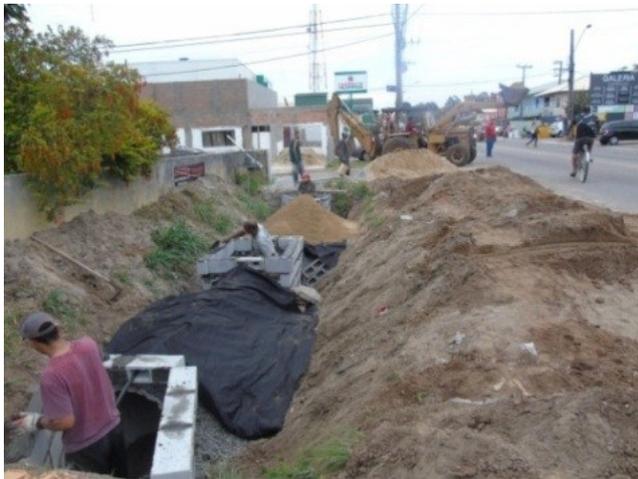
c) Coberturas aplicadas sobre os tubos.

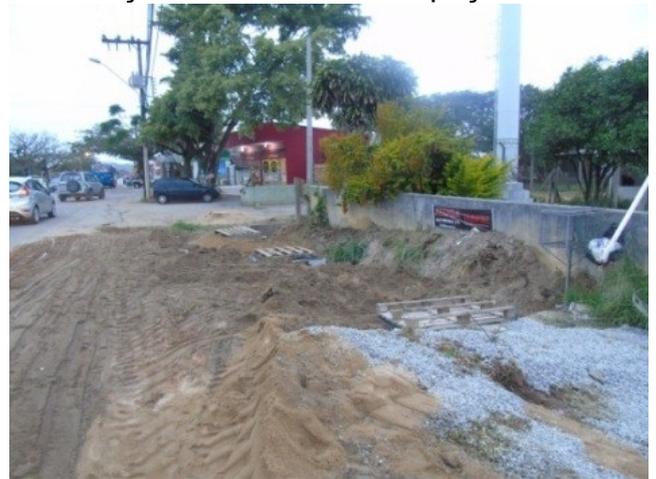
d) Finalização temporária da vala modificada.

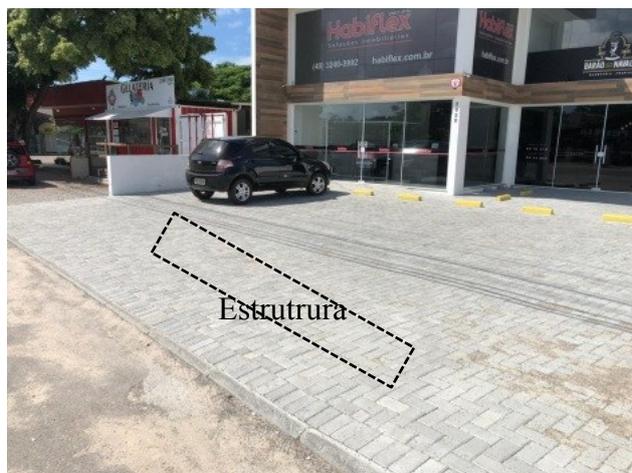
e) Estrutura finalizada – indicação da localização da vala modificada
