**Migração de contaminantes inorgânicos em vala de infiltração de drenagem
urbana**

Tese submetida ao Programa de Pós-Graduação em Engenharia Ambiental da Universidade Federal de Santa Catarina, como parte dos requisitos para obtenção do Grau de Doutor em Engenharia Ambiental.
Orientadora Prof.^a Dr.^a Alexandra Rodrigues Finotti.

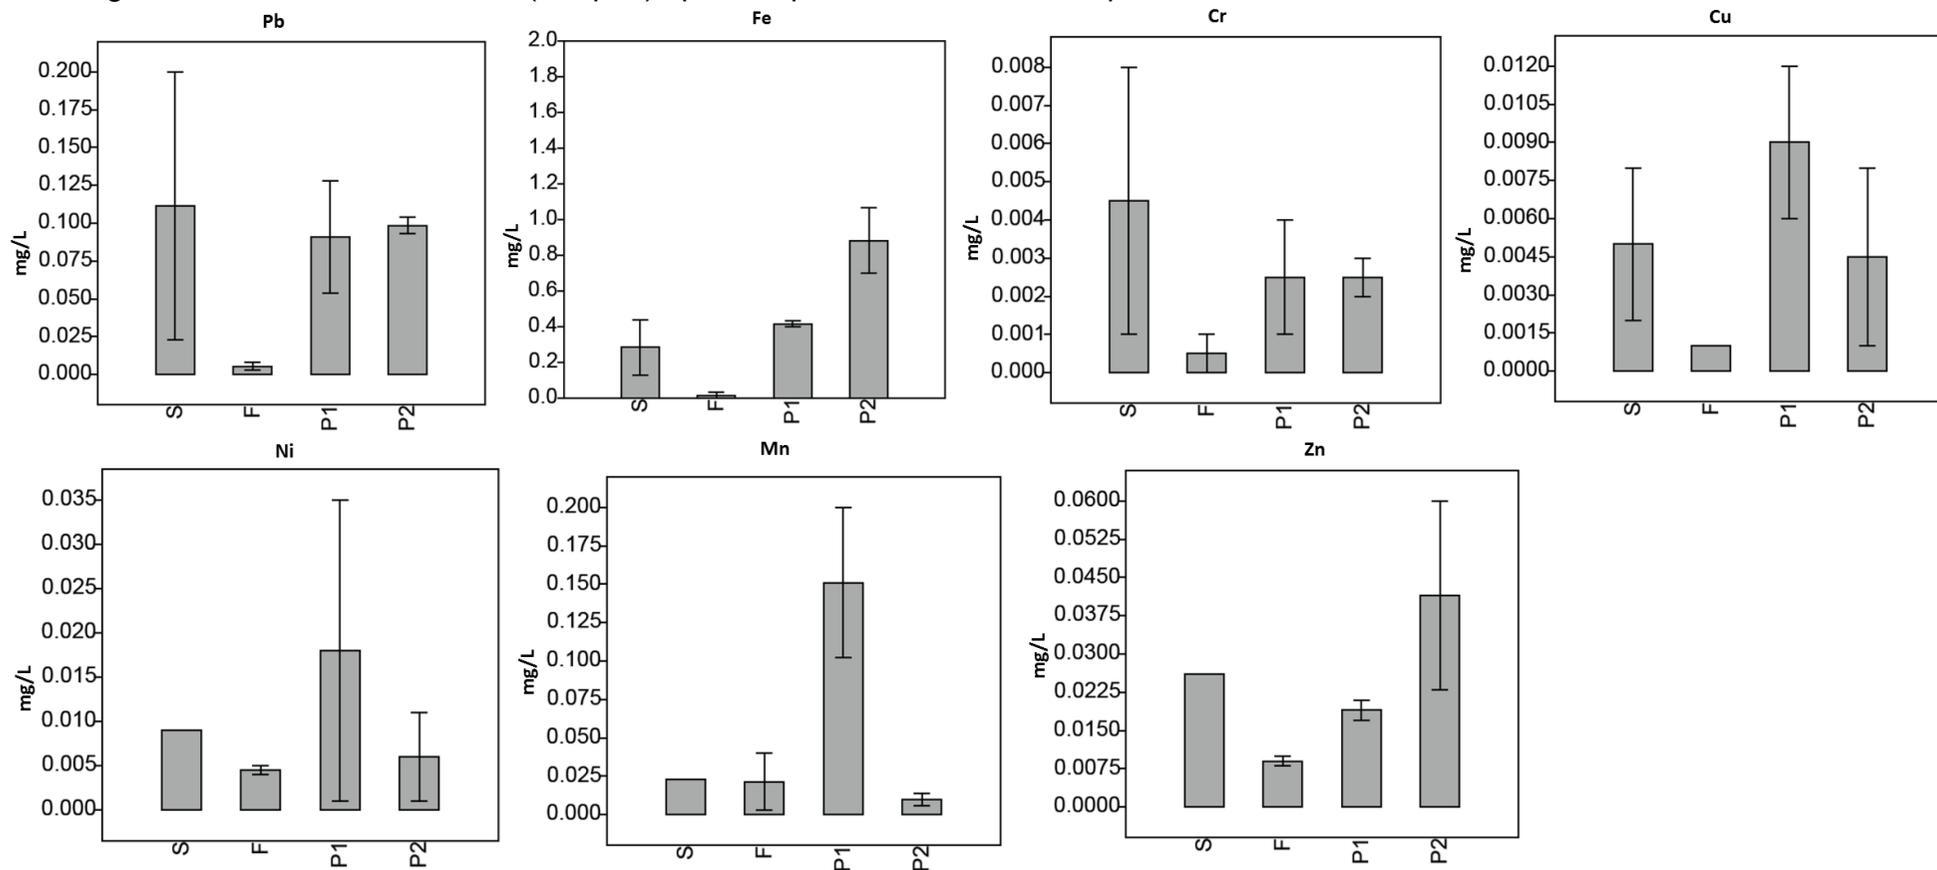
Figura 6-16. Análise estatística (Boxplot) aplicada para o escoamento superficial, escoamento filtrado e escoamento subterrâneo.

S = escoamento superficial; F = escoamento filtrado; P1= Poço nº 1; P2= Poço nº2. Fonte: Autora (2019).

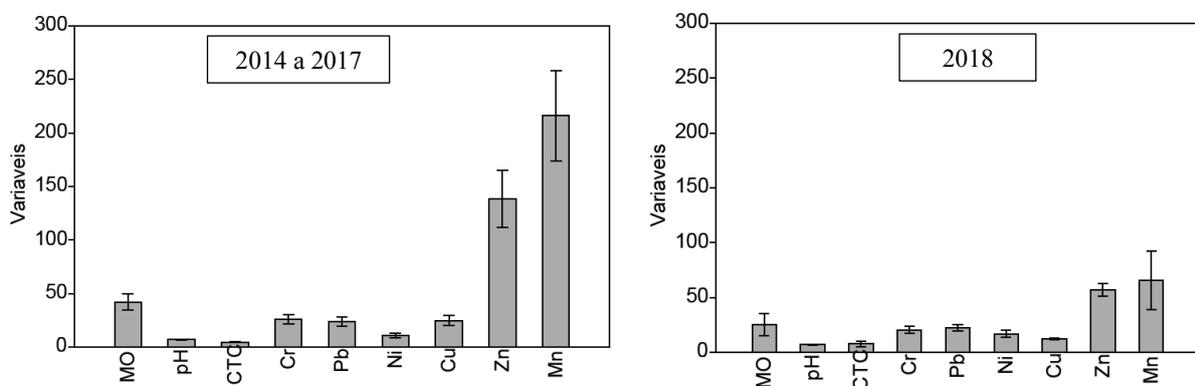
Figura 6-18. Comparação de variáveis monitoradas antes e após a vala modificada.

MO=Matéria orgânica (g/kg); CTC = Capacidade de Troca Catiônica (cmolc/dm³); metais (mg/kg). Fonte: Autora (2019).

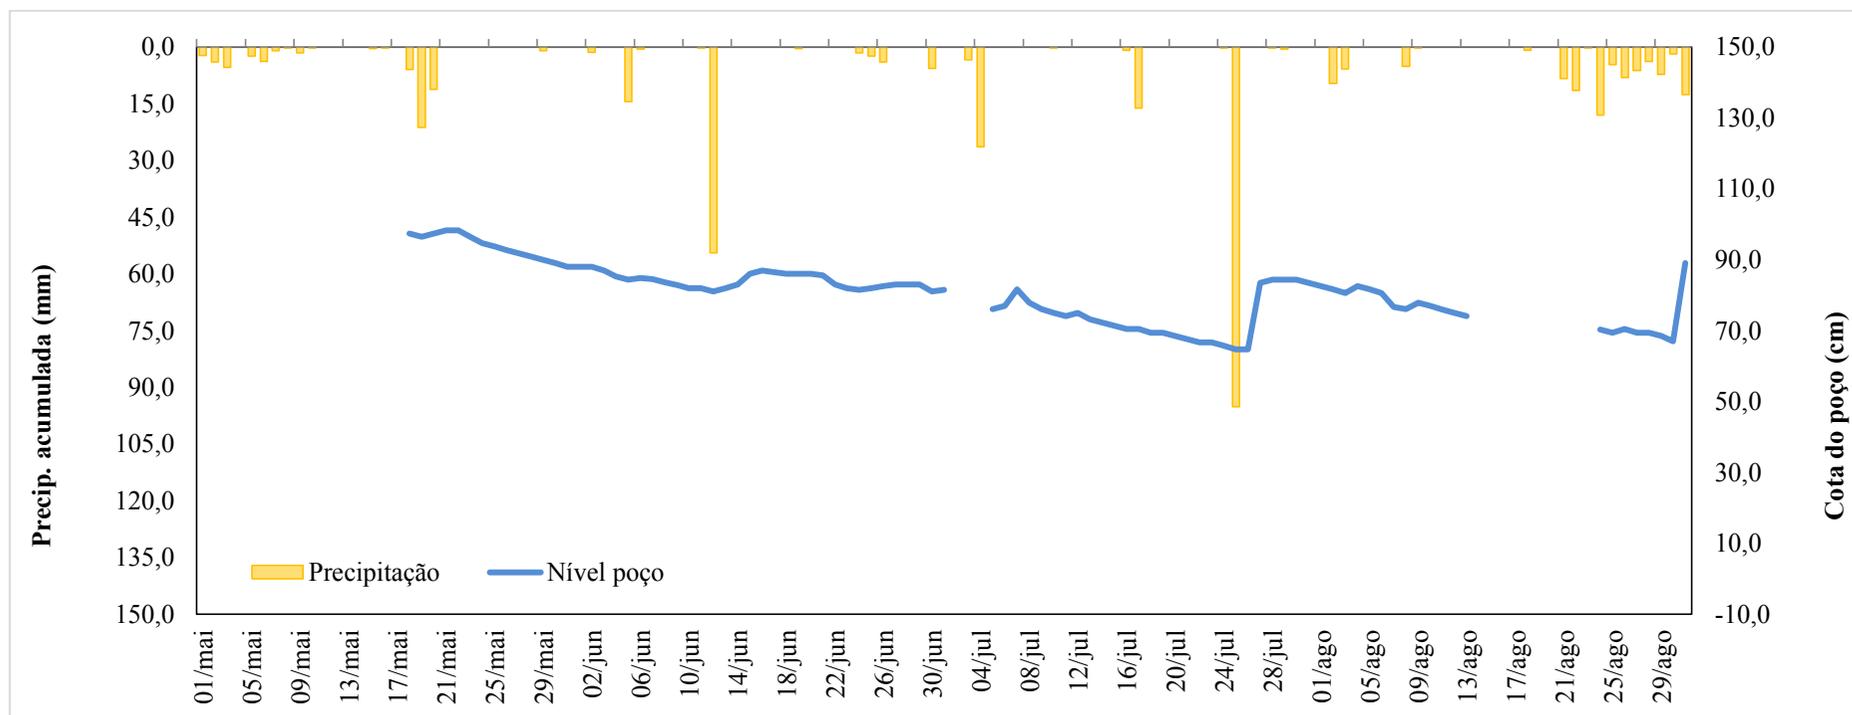
Figura 6-21. Variação da cota do poço em relação à precipitação registrada, nos meses maio a agosto de 2018.
