UNIVERSIDADE FEDERAL DE SANTA CATARINA
CENTRO TECNOLÓGICO DE JOINVILLE
CURSO DE ENGENHARIA NAVAL

ESTUDO QUANTITATIVO DA BIOINCRUSTAÇÃO MARINHA EM SUPERFÍCIES DE
COMPÓSITOS À BASE DE RESINA POLIÉSTER REFORÇADOS COM FIBRA DE
VIDRO

Trabalho de Conclusão de Curso apresentado
como requisito parcial para obtenção
do título de Bacharel em Engenharia
Naval, no curso Engenharia Naval da
Universidade Federal de Santa Catarina,
Centro Tecnológico de Joinville.

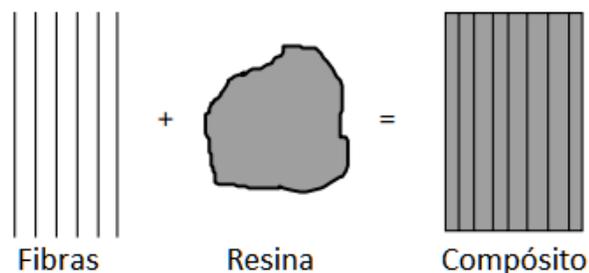
Figura 1 – Formação de um material compósito.

As funções da fibra são, basicamente, estruturais: suportar as cargas, fornecer rigidez, resistência, estabilidade térmica e fornecer condutividade elétrica ou isolamento elétrico. O material matriz, no caso dos compósitos a resina, tem função de unir e transferir as cargas para as fibras, isolar as fibras para interromper ou retardar rachaduras, fornecer acabamento superficial e proteção às fibras de reforço contra ataque químico e danos mecânicos. O material da matriz também influencia as características de desempenho do compósito, como ductilidade e tenacidade. O modo de falha é fortemente afetado pelo tipo de material da matriz utilizado, bem como sua compatibilidade com a fibra (MAZUMDAR, 2002).

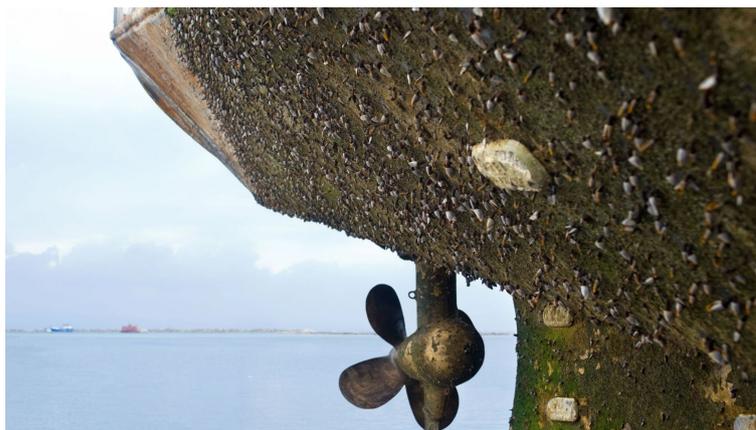
Figura 3 – Bioincrustação em casco de navio.

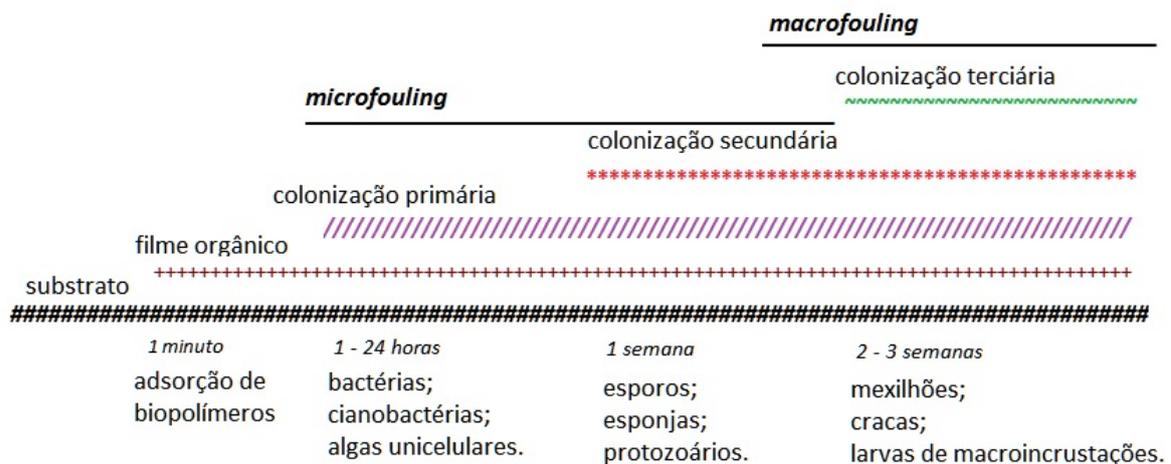
Figura 4 – Modelo detalhado da colonização de organismos.

Os estágios iniciais do desenvolvimento de indivíduos incrustantes envolvem várias etapas: desde adsorção de biopolímeros presentes na água a uma superfície, atração química de bactérias, adsorção reversível (e posteriormente irreversível) de bactérias, aglomeração e formação de colônias, crescimento de uma população

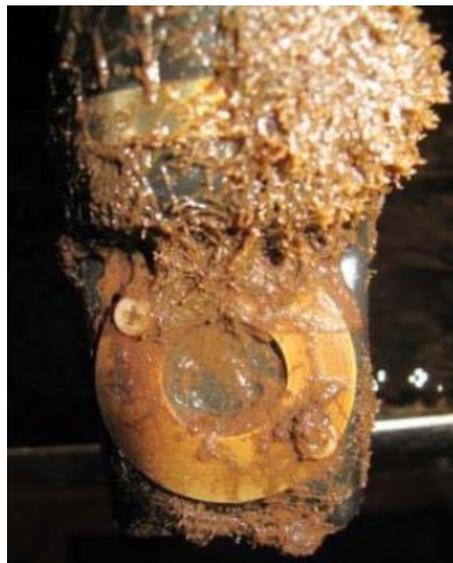
Figura 6 – Sensor óptico após ser acometido pelo processo de bioincrustação.

A bioincrustação é reconhecida como um dos principais obstáculos para instrumentos autônomos de sensoriamento ambiental em ambientes aquáticos. Todos os componentes imersos do sensor estão sujeitos à bioincrustação. Os materiais desses componentes são geralmente escolhidos com base na durabilidade, custo inicial e resistência à corrosão em vez de propriedades antincrustantes, o que pode ocasionar erros de medição ou inibição operacional do equipamento (REGAN et al., 2017). Na Figura 6, ilustra-se um sensor óptico acometido de bioincrustação.

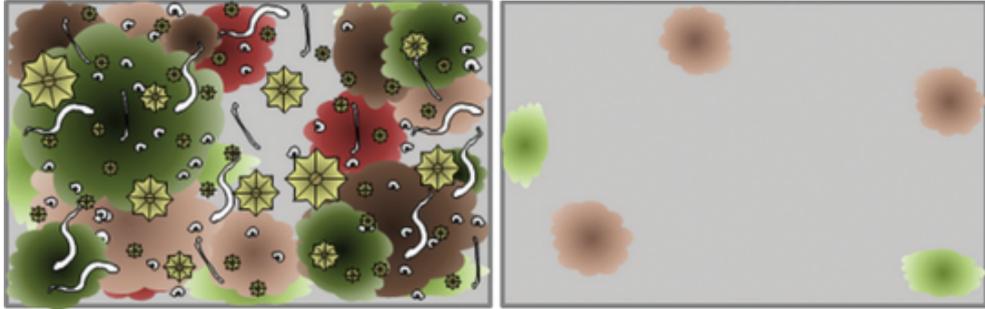
Figura 8 – Simulação de superfície com FRC: antes e depois de imersão em água.

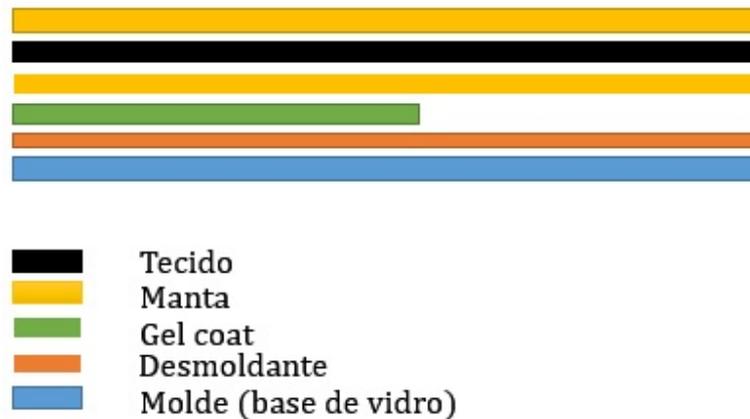
Figura 10 – Plano de laminação utilizado.

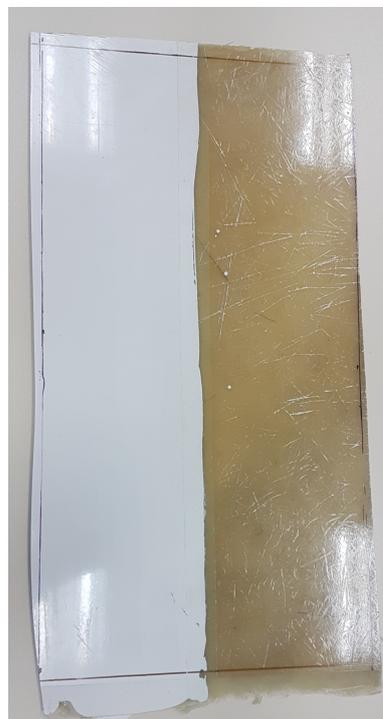
Na Figura 11, é possível observar uma imagem do material compósito obtido após processo de laminação. A metade clara da placa contém *gel coat* e a metade escura não contém. Assim, é possível efetuar a análise da influência da presença de *gel coat* na evolução da bioincrustação marinha.

Figura 11 – Placa de compósito reforçado com fibra de vidro obtida após processo de laminação.

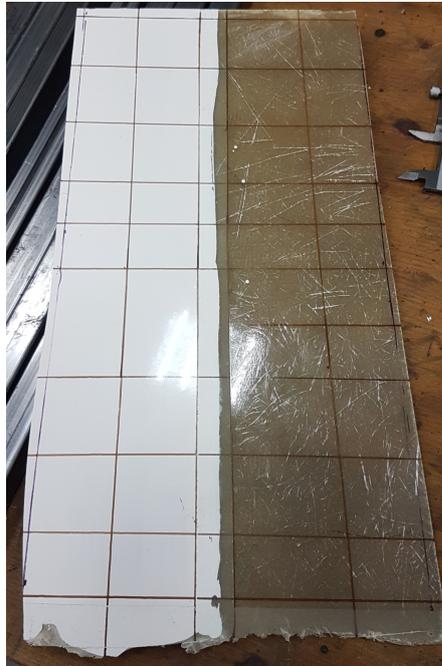
Para realizar o dimensionamento das amostras a serem utilizadas no estudo, foram demarcados os tamanhos dos corpos de prova a serem obtidos, como ilustrado na Figura 12, com o objetivo de se obter uma quantidade de corpos de prova suficiente

Figura 12 – Placa laminada de compósito com fibra de vidro demarcada para corte.

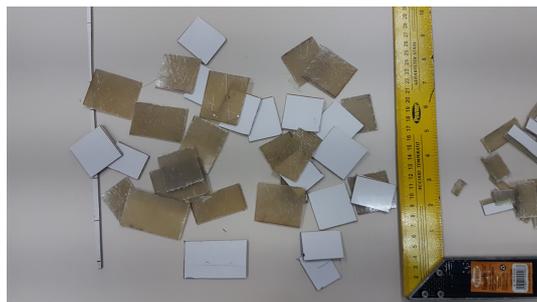
Após o corte, foram realizados tratamentos superficiais com o objetivo de fornecer outra variável de análise relacionada com a rugosidade da superfície. Algumas amostras com cobertura de *gel coat* tiveram em suas superfícies um tratamento inicial através de lixa d'água de grão 280, e posterior com lixa a seco de grão 120. Essas amostras que passaram pelo tratamento superficial foram denominadas de "modificadas" pelo Autor. As amostras que não foram lixadas (superfície lisa) foram denominadas como "não modificadas". Na Figura 13, ilustra-se os corpos de prova cortados.

Figura 13 – Amostras cortadas.

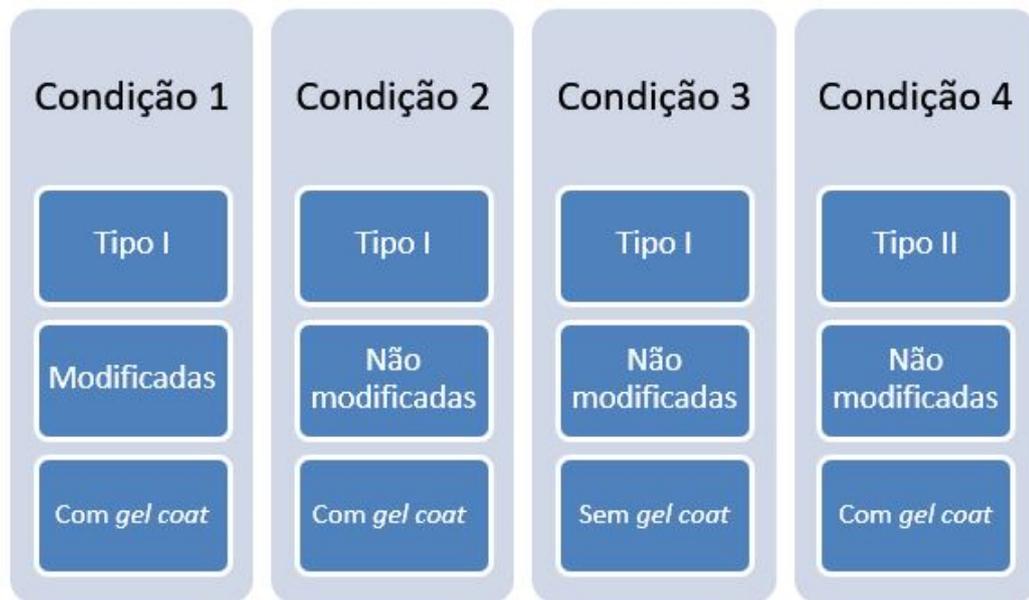
Figura 15 – Fluxograma das 4 condições de estudo.

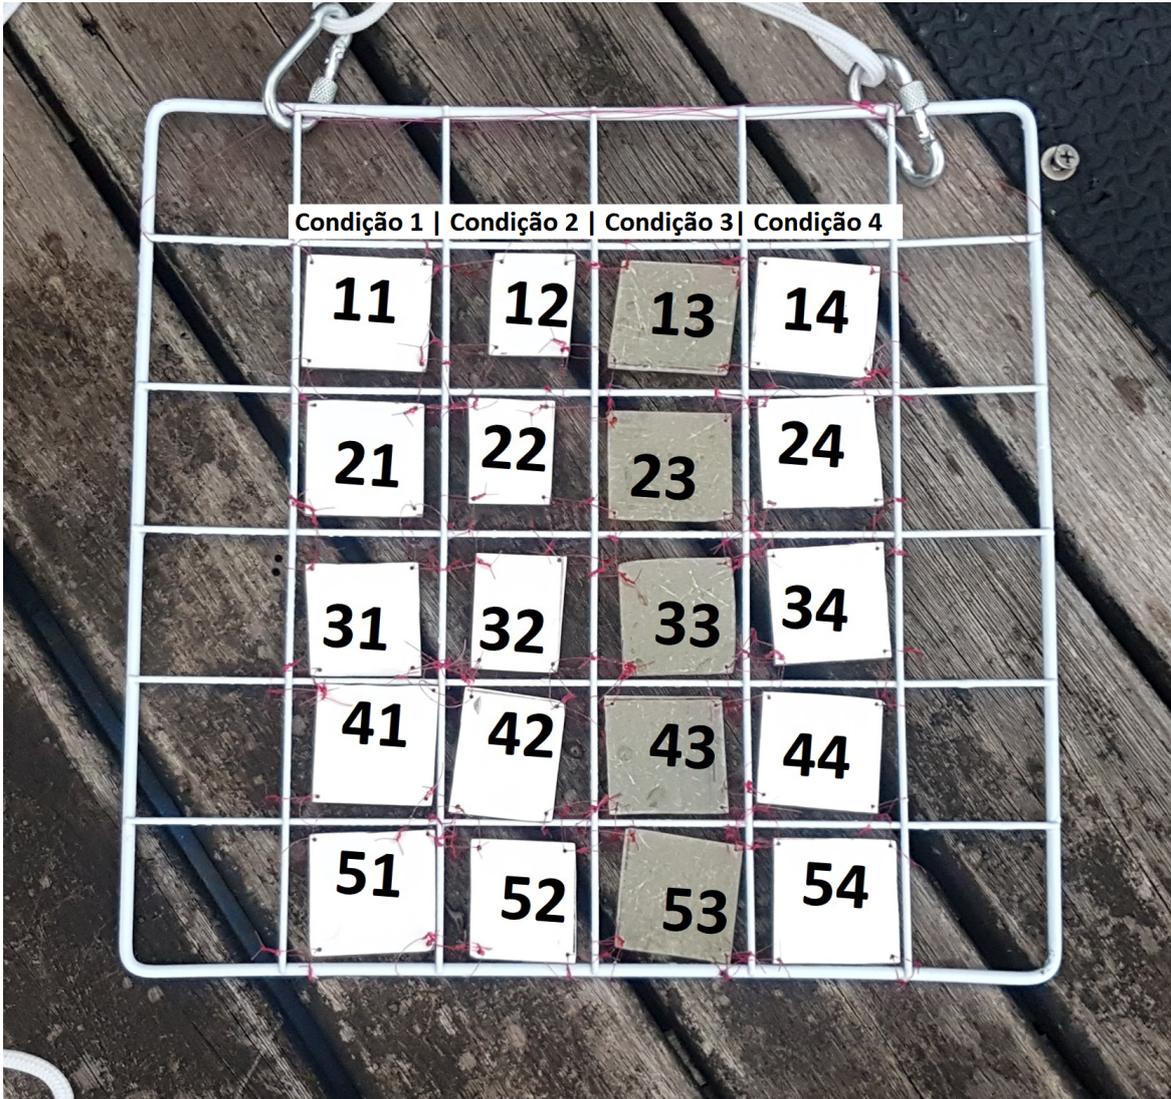
As amostras foram fixadas com fio de poliamida a uma grade de aço pintado de dimensões de 25 cm de altura por 25 cm de largura. Na Figura 16, apresenta-se o aparato montado. Nota-se que as amostras foram denominadas de acordo com a posição na grade, sendo o primeiro número referente à linha e o segundo número à coluna. Destaca-se também que as amostras foram organizadas com uma condição de estudo por coluna.

Figura 16 – Aparato montado para realização do primeiro intervalo de observação.

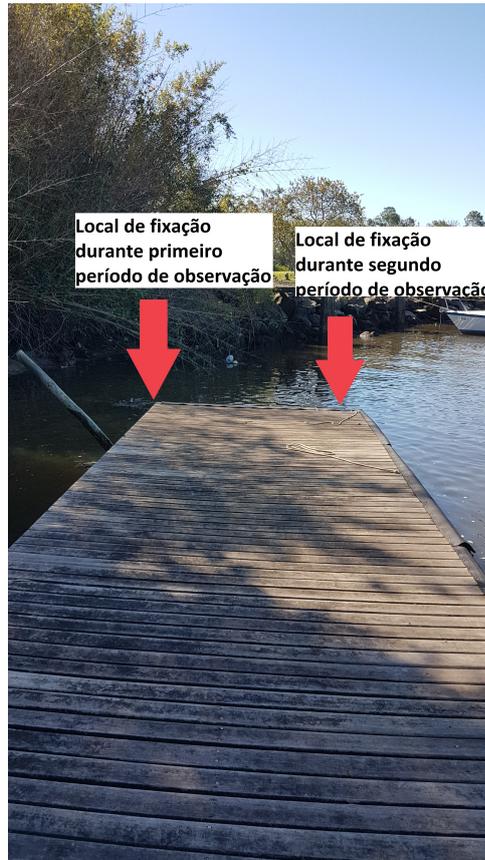
Figura 18 – Locais de fixação no trapiche.

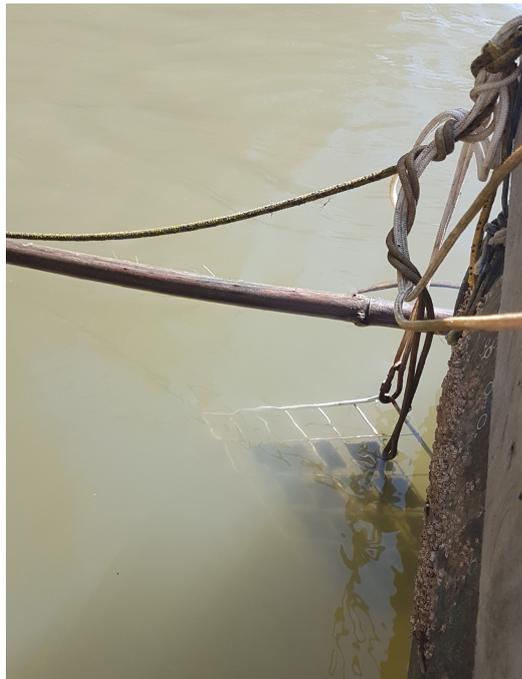
Figura 19 – Artefato fixado e submerso.

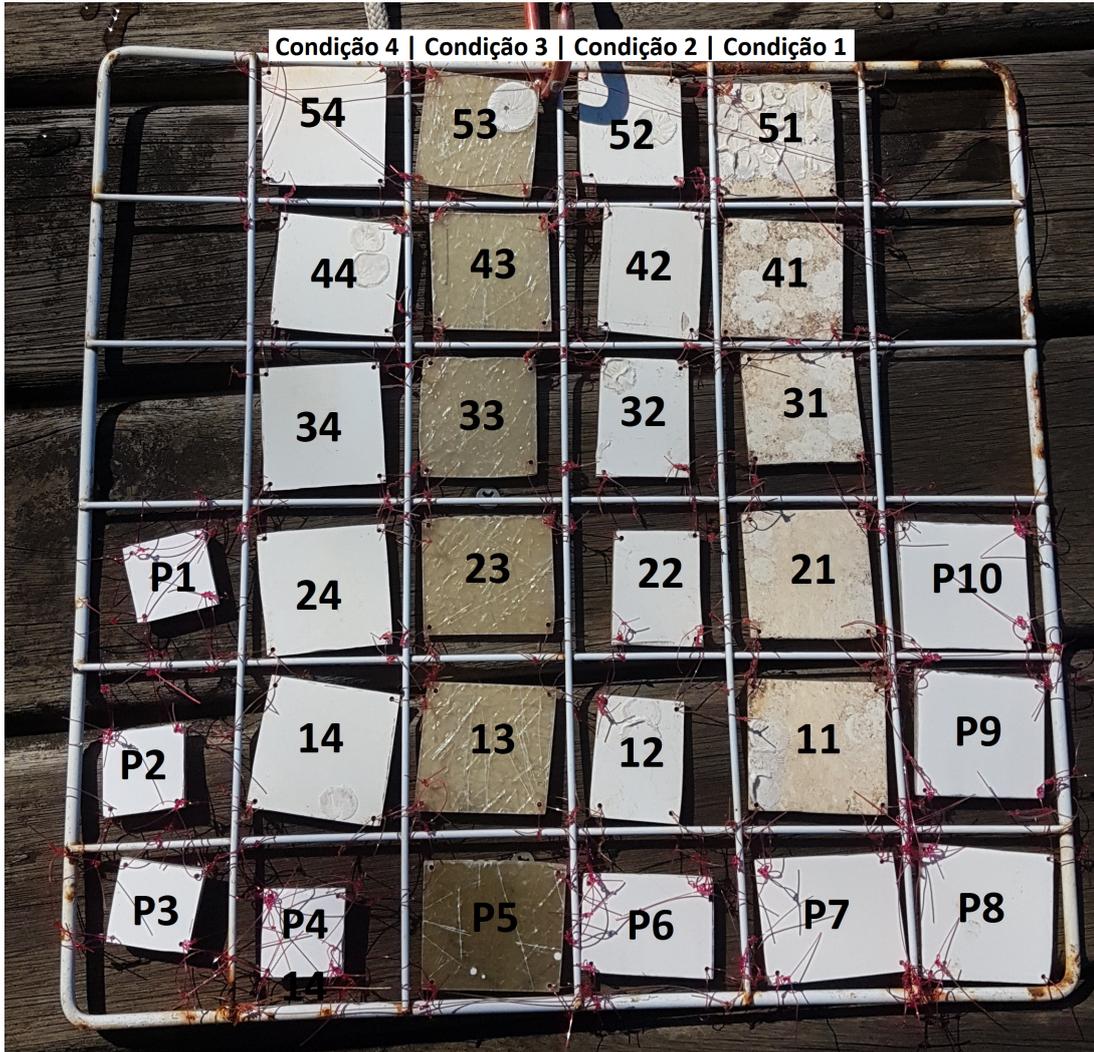
Figura 21 – Aparato montado para realização do segundo intervalo de observação.

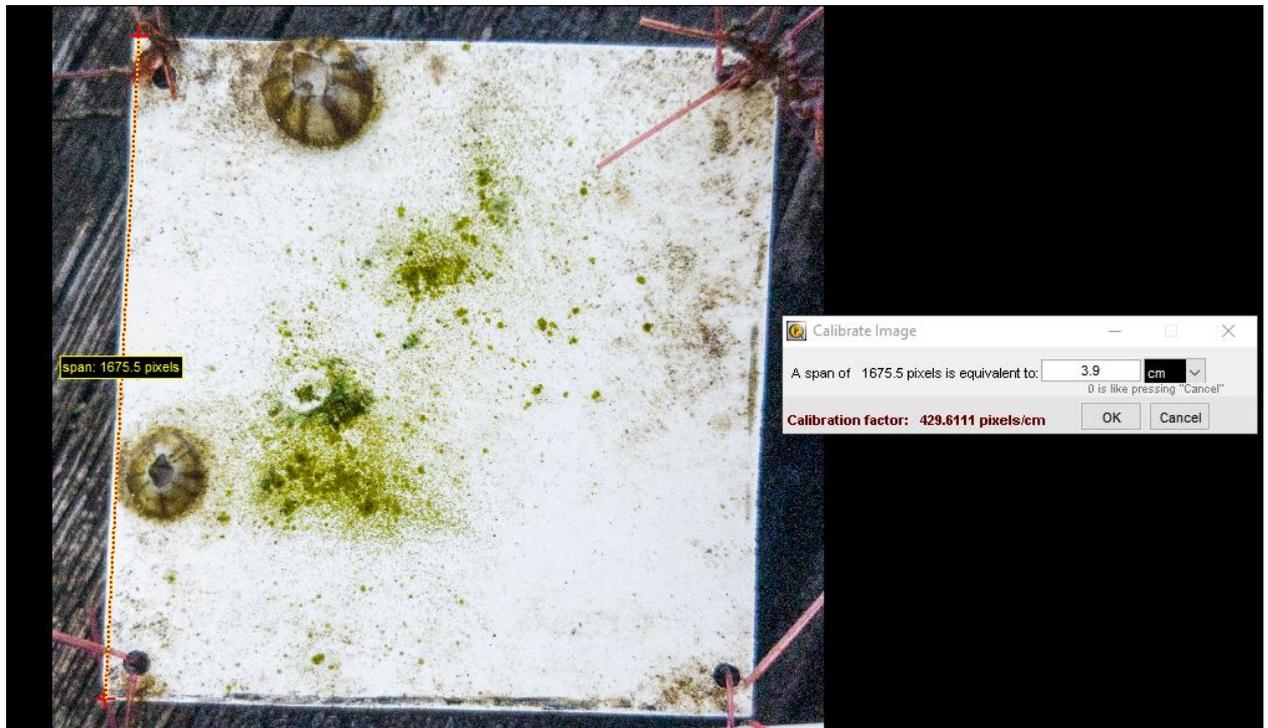
Figura 22 – Calibração do software *photoQuad*.

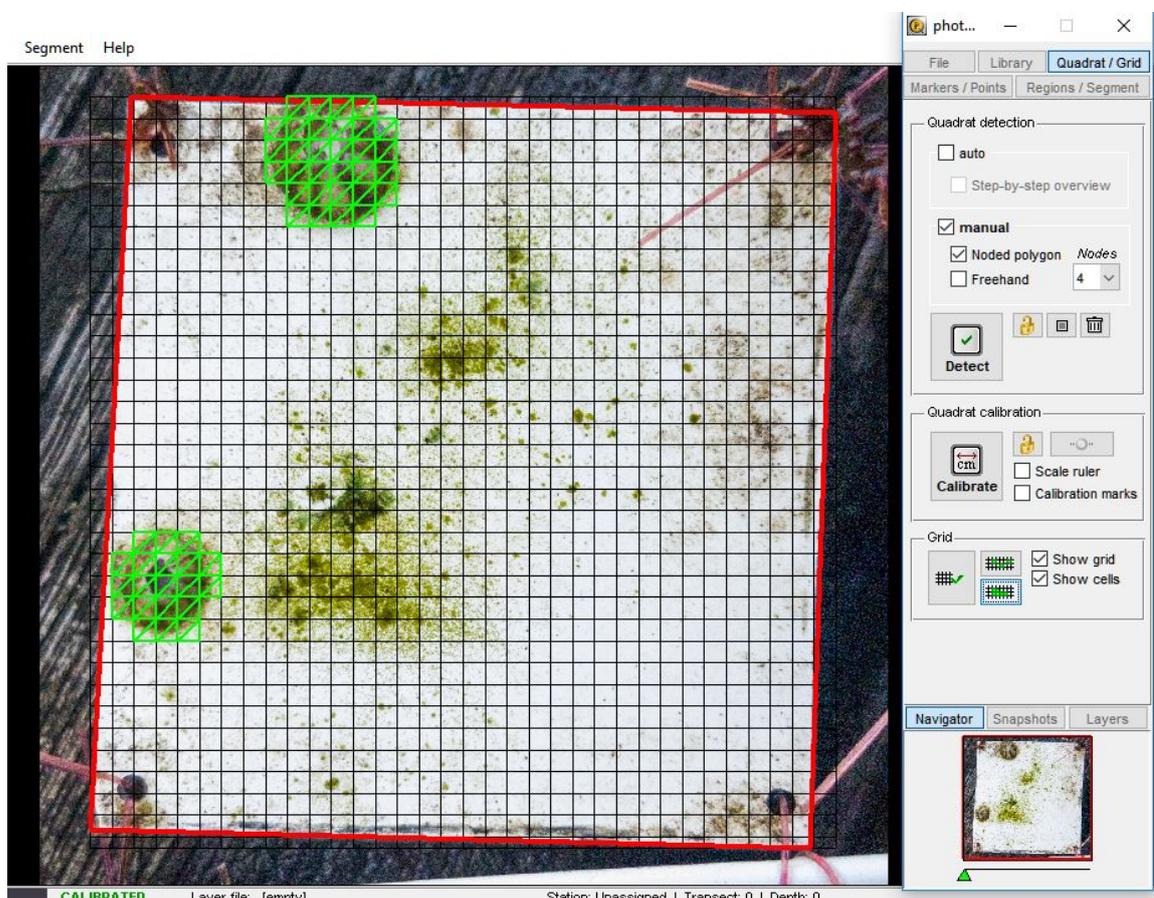
Figura 23 – Procedimento de seleção das regiões de interesse no software *photoQuad*.

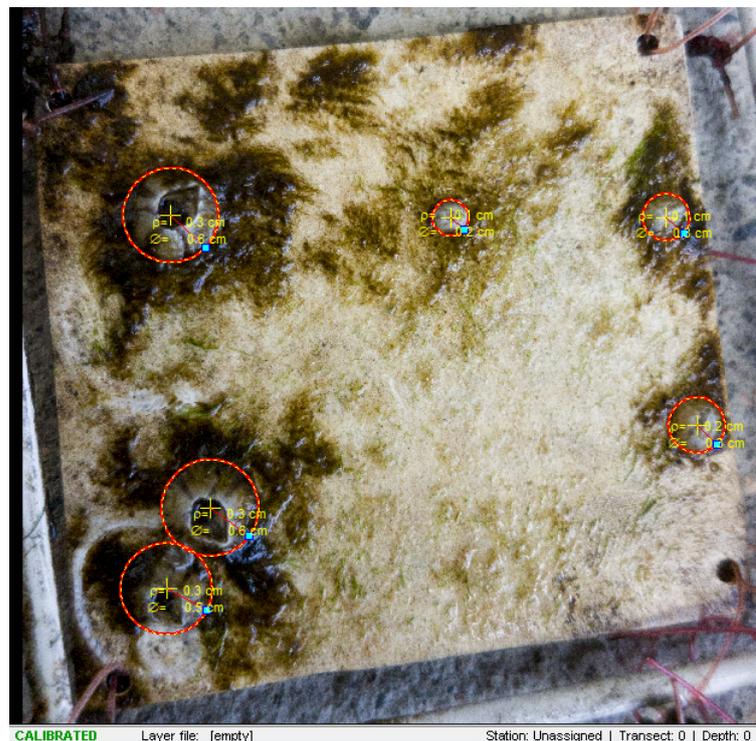
Figura 28 – Exemplo de medição dos diâmetros das cracas no *photoQuad*.

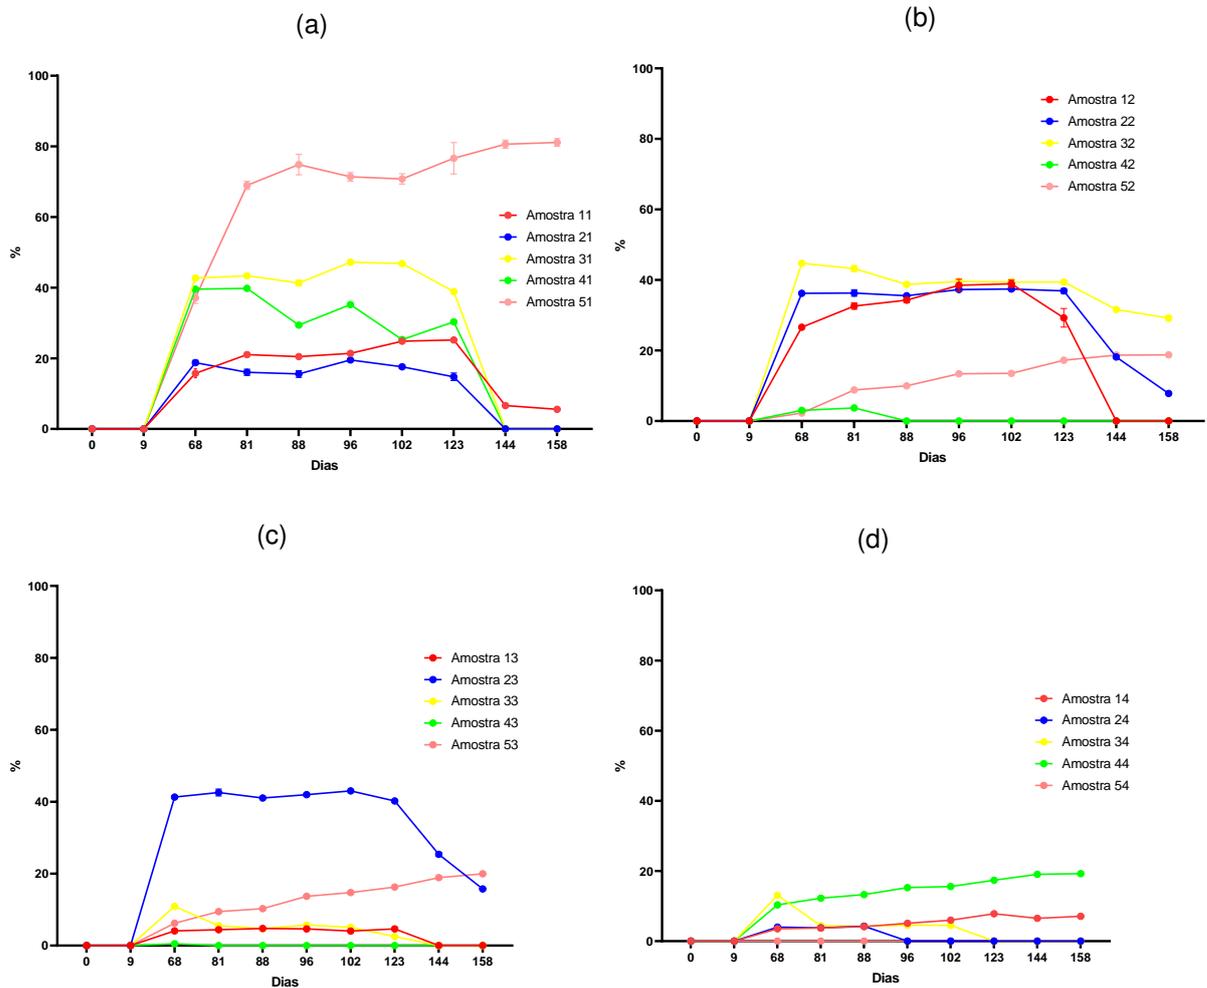
Figura 30 – Porcentagem de área recoberta por bioincrustação - a) Condição 1. b) Condição 2. c) Condição 3. d) Condição 4.

Os resultados da Figura 30 mostram uma discrepância entre os valores de recobrimento de área dos corpos de prova para cada condição. Observaram-se amostras com pouca porcentagem de incrustação, bem como com elevada quantidade de incrustação. Não se identificou um padrão que justifique essas diferenças. Os resultados analisados individualmente para cada condição, mostrados na Figura 31, revelam que, comparando as 3 condições associadas aos corpos de prova Tipo I (Condição 1, 2 e 3), que tiveram processo de fabricação executado pelo Autor, há uma maior tendência de incrustação nas superfícies que foram modificadas (através do processo de lixamento).

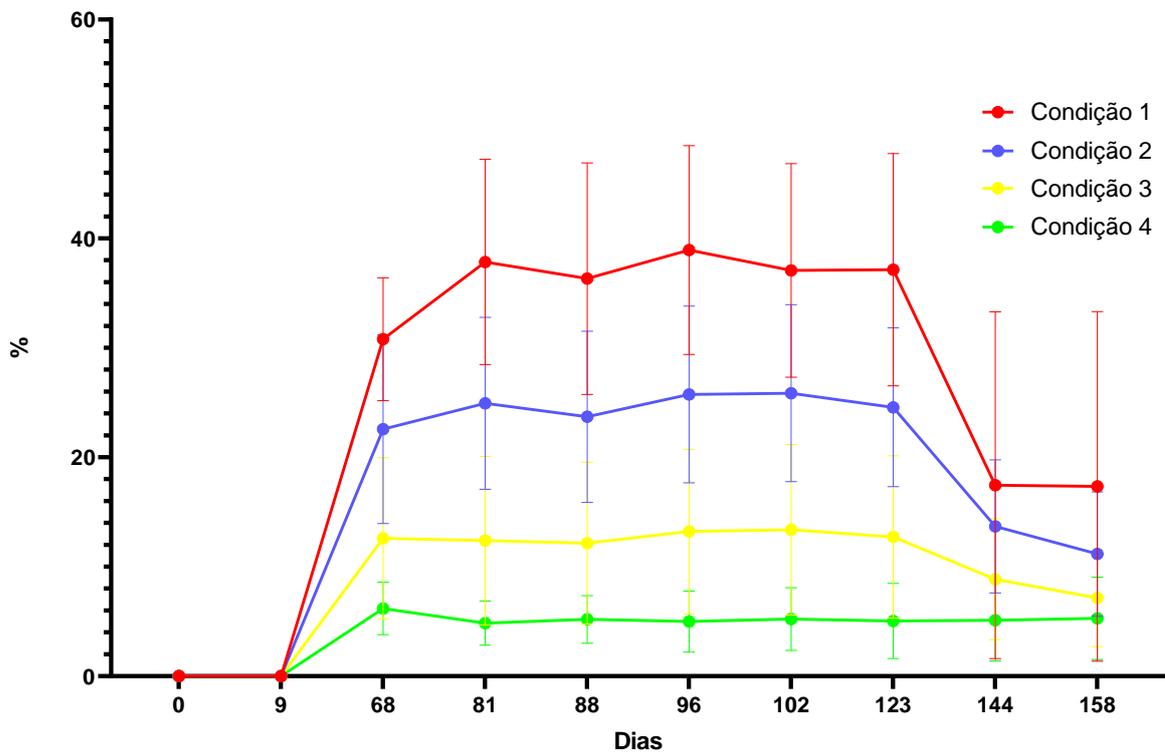
Na Figura 31, é mostrado um gráfico comparando as amostras nas 4 Condições de estudo, quanto à área recoberta por bioincrustação. Os dados são os mesmos da Figura 30, porém agrupados por Condição. As barras de erro refletem os valores das 5 amostras de cada condição. É possível perceber que as amostras da Condição 1 apresentaram maior recobrimento por indivíduos *Balanus amphitrite*, e que o tratamento para aumentar a rugosidade aparentemente auxiliou no aumento da incrustação. A queda na área recoberta após 123 dias se deve a remoção de indivíduos que ocorreu por algum processo natural que não foi possível determinar.

Figura 31 – Médias das porcentagens de área recoberta- Condições agrupadas.

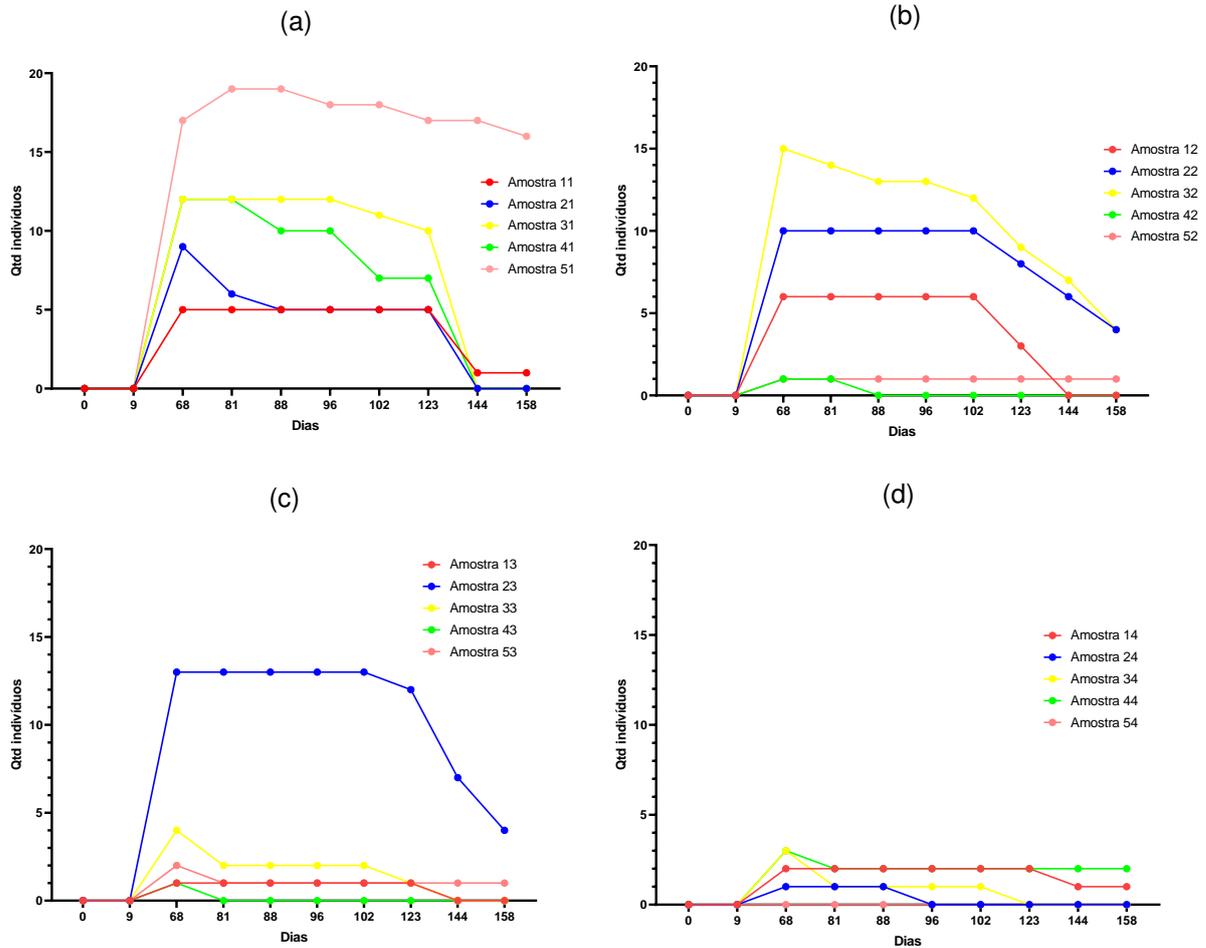
Figura 32 – Quantidade de indivíduos - a) Condição 1. b) Condição 2. c) Condição 3. d) Condição 4.

Um fato importante de relatar é que em apenas 1 corpo de prova, amostra 51 na condição 1, o número de indivíduos aumentou após a retomada das observações (a partir do dia 68). Nos demais, a quantidade de indivíduos manteve-se constante ou diminuiu, mesmo havendo espaço nos corpos de prova para outros indivíduos se fixarem e evoluírem.

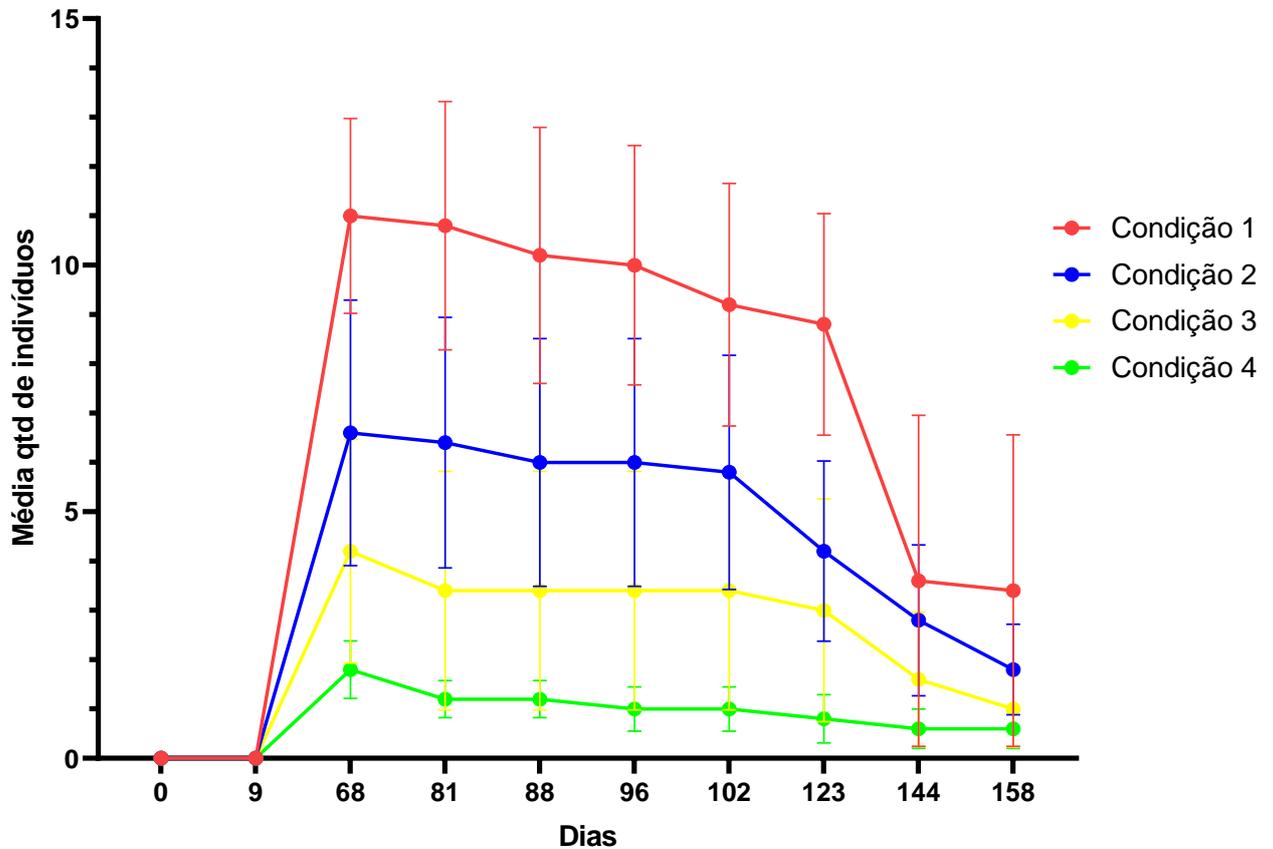
Figura 33 – Médias das quantidades de indivíduos - Condições agrupadas.

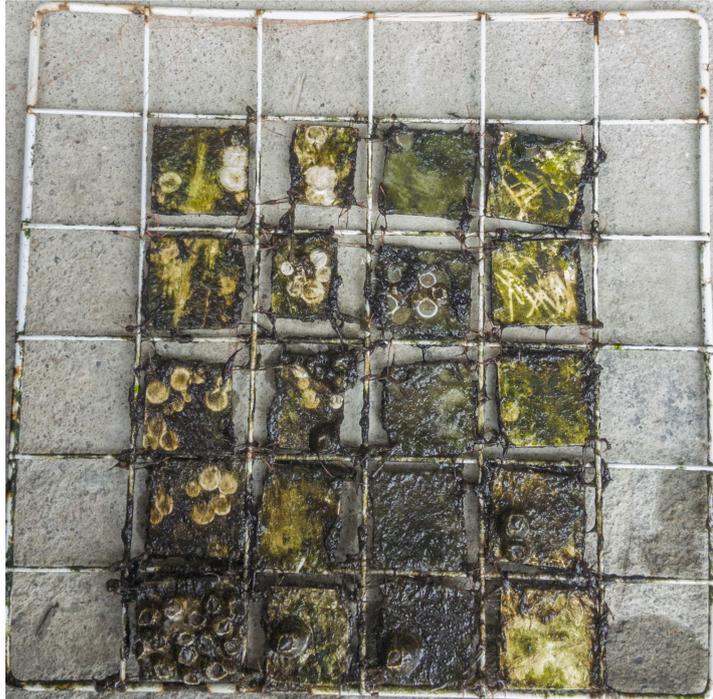
Figura 34 – Aparato antes da limpeza.

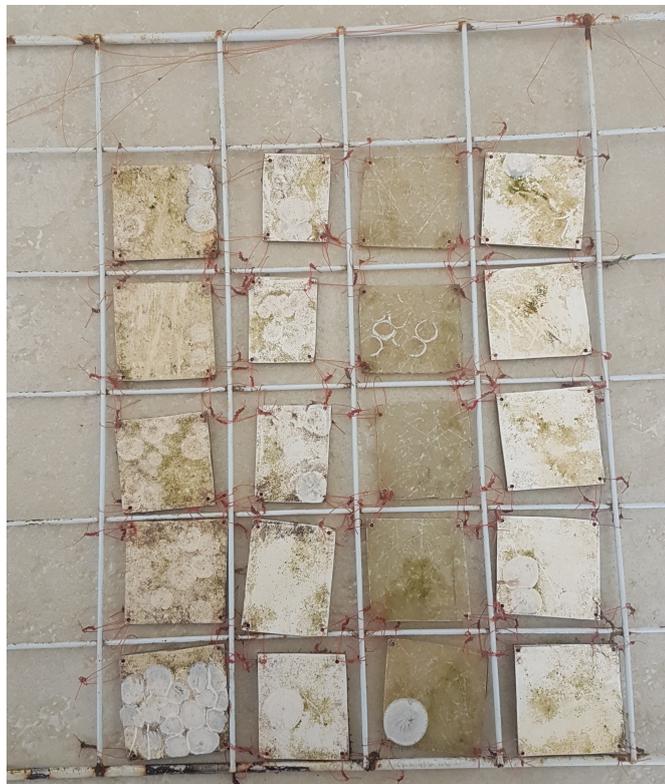
Figura 35 – Aparato após limpeza.

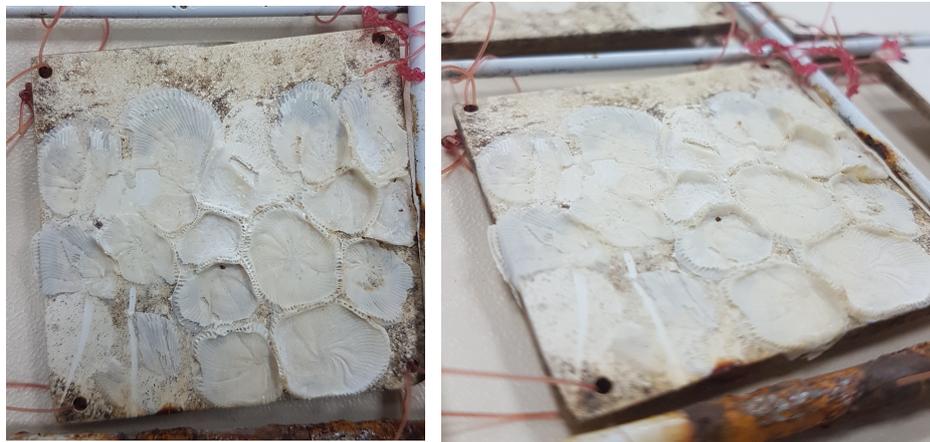
Figura 36 – Amostra 51 após limpeza.

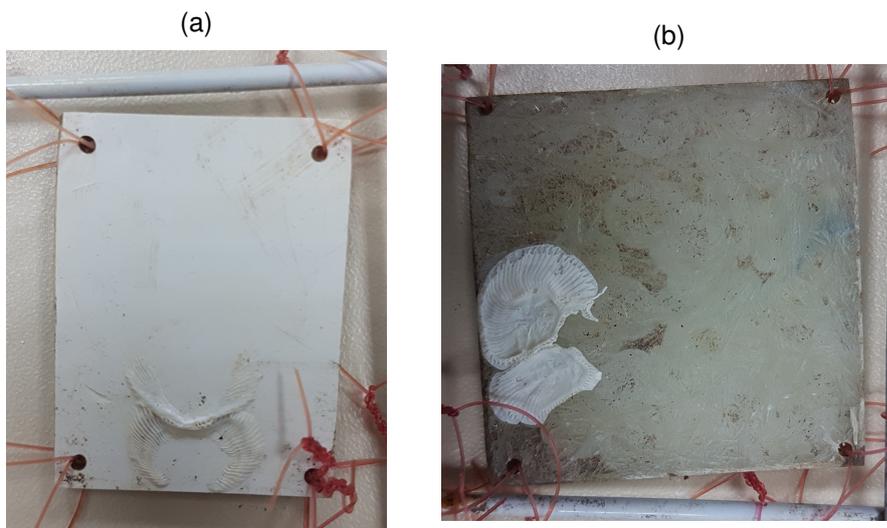
Figura 37 – Amostras após limpeza - a) Amostra 12. b) Amostra 53.

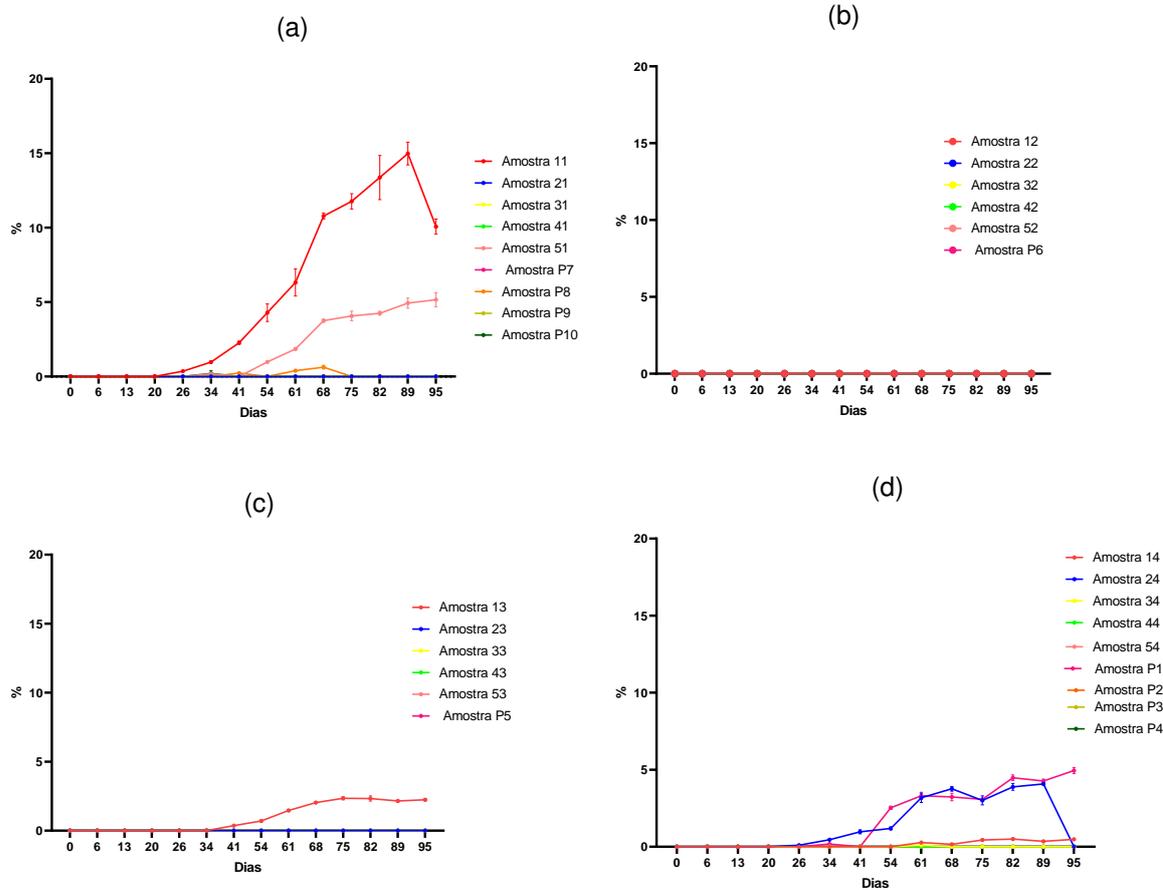
Figura 38 – Porcentagem de área recoberta por bioincrustação - a) Condição 1. b) Condição 2. c) Condição 3. d) Condição 4.

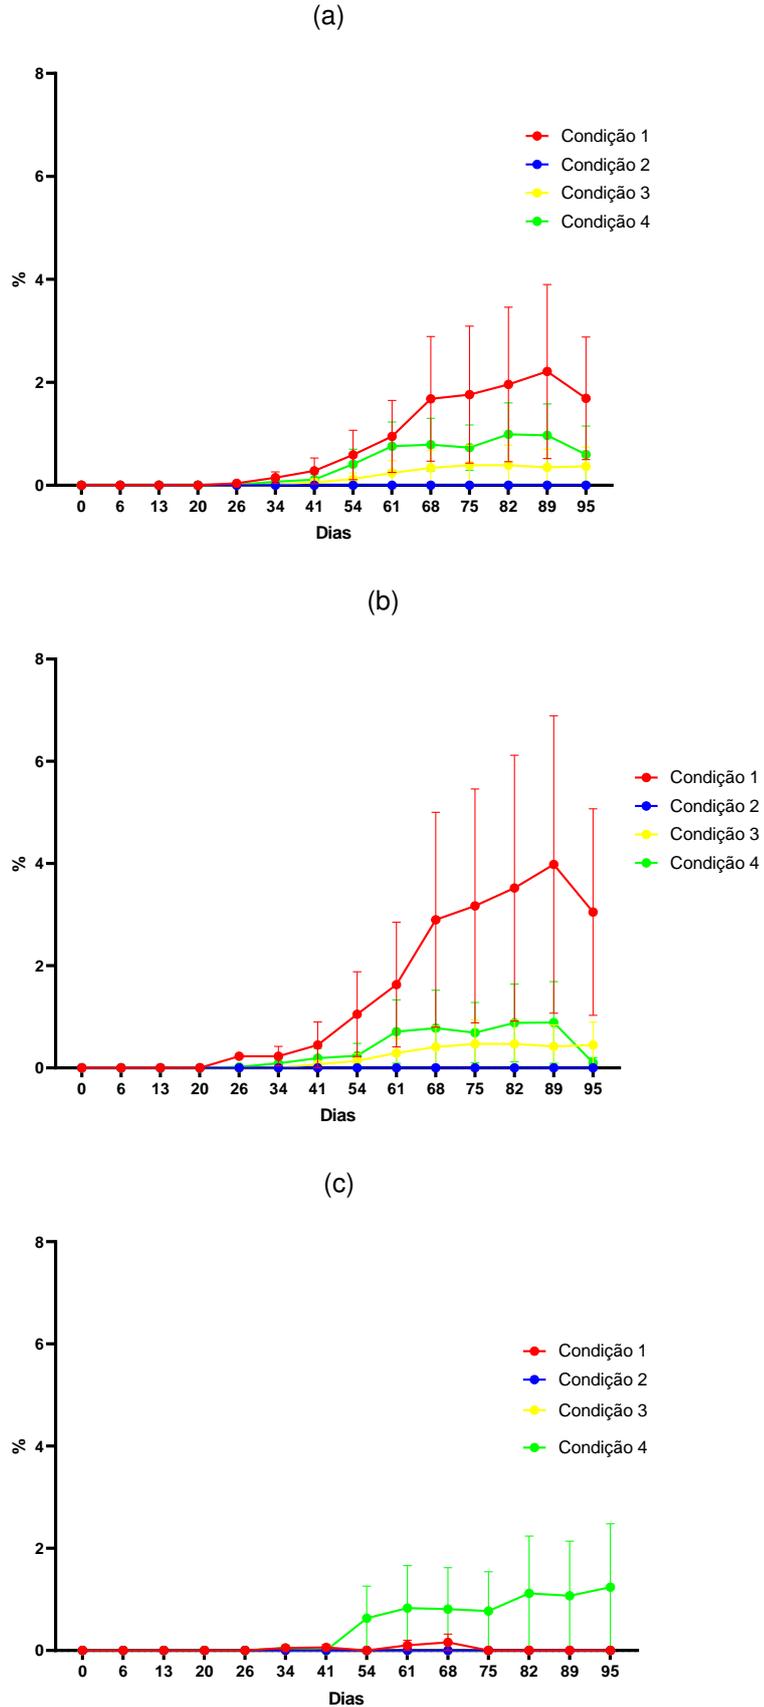
Figura 39 – Porcentagem de área recoberta por bioincrustação - a) Primeiro conjunto. b) Segundo conjunto. c) Terceiro conjunto.

Analisando os gráficos da Figura 39, observa-se que os resultados tanto das amostras do primeiro conjunto (Figura 39a) quanto do segundo (Figura 39b) seguem a tendência observada no primeiro intervalo de observação: a Condição 1 apresenta maiores valores de recobrimento de área por incrustação. Porém, nas amostras do terceiro conjunto (Figura 39 c), a Condição 4 apresenta maiores valores de área recoberta.

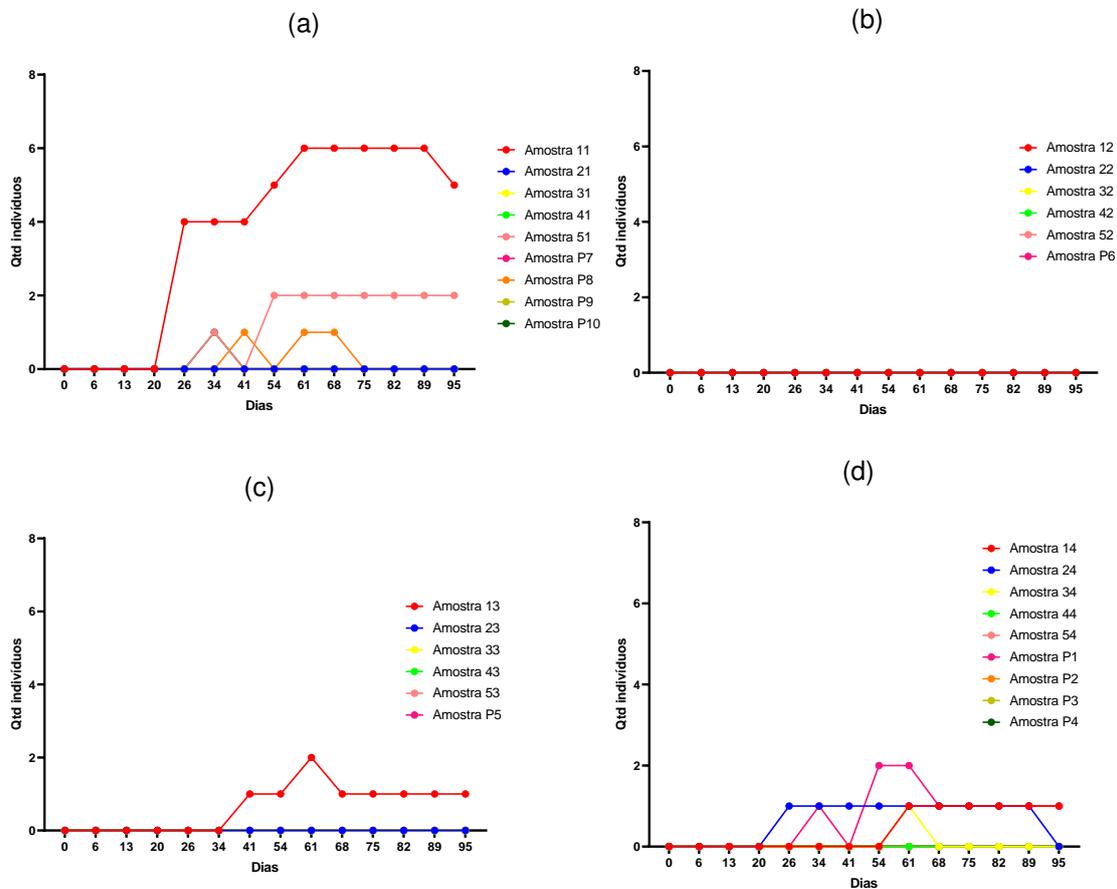
Figura 40 – Quantidade de indivíduos incrustantes - a) Condição 1. b) Condição 2. c) Condição 3. d) Condição 4.

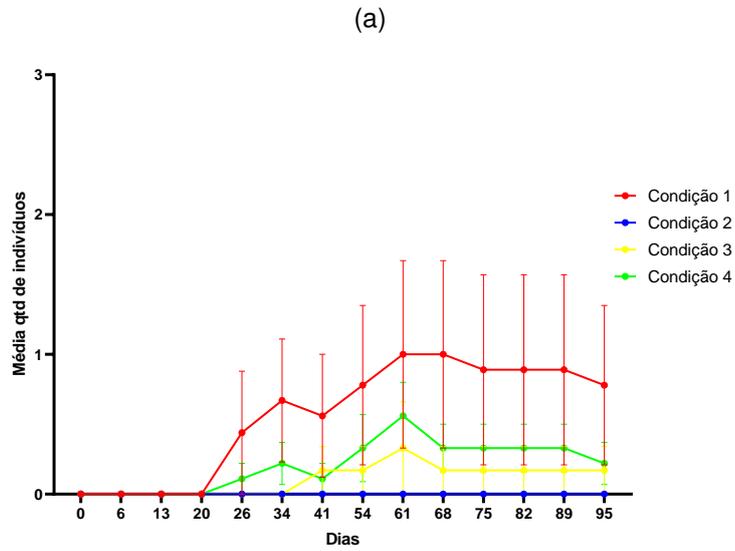
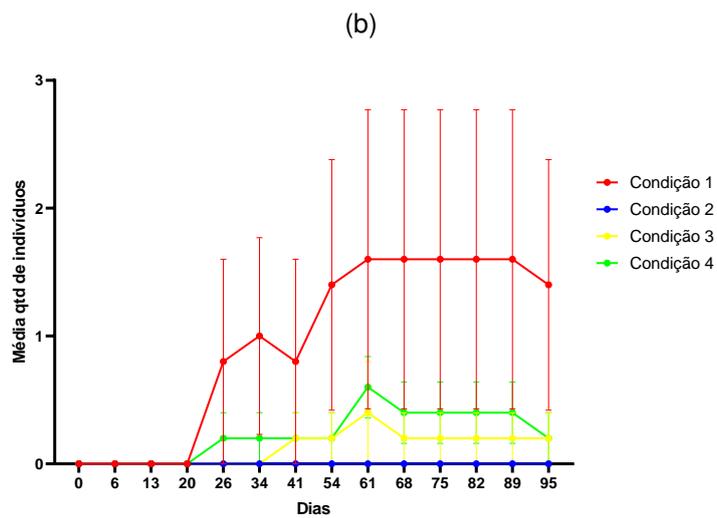
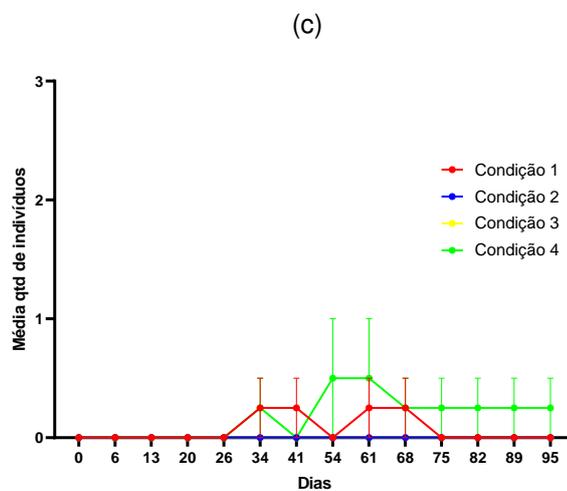
Na Figura 41, apresenta-se a média da quantidade de indivíduos de cada condição, sendo separados os três conjuntos de amostras. Assim como na análise da porcentagem de área recoberta por incrustação, a Condição 1 teve o maior número de indivíduos incrustantes durante todo o período de observação. Nas amostras do terceiro conjunto (amostras novas), há um baixo valor médio de quantidade de indivíduos, com esse valor oscilando entre 0,25 e 0,5 indivíduos por data de aquisição das documentações fotográficas.

Figura 41 – Média das quantidades de indivíduos incrustantes - a) Primeiro conjunto. b) Segundo conjunto. c) Terceiro conjunto.

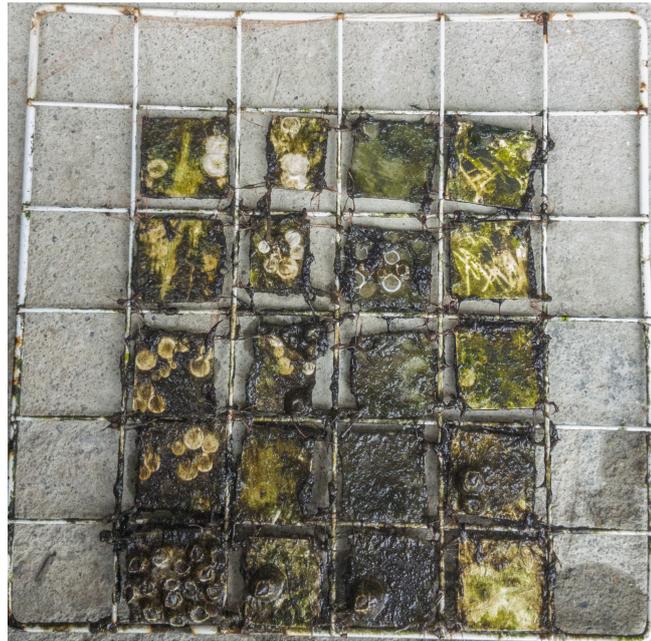
Figura 42 – Aparato do primeiro intervalo no último dia de observação.

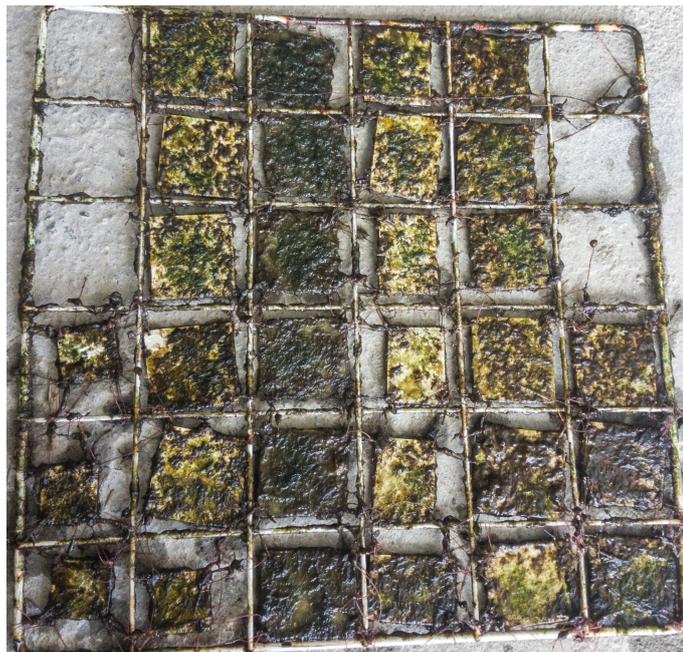
Figura 43 – Aparato do segundo intervalo no último dia de observação.
