UNIVERSIDADE FEDERAL DE SANTA CATARINA
CENTRO TECNOLÓGICO DE JOINVILLE
CURSO DE ENGENHARIA NAVAL

ESTUDO QUANTITATIVO DA BIOINCRUSTAÇÃO MARINHA EM SUPERFÍCIES DE
COMPÓSITOS À BASE DE RESINA POLIÉSTER REFORÇADOS COM FIBRA DE
VIDRO

Trabalho de Conclusão de Curso apresentado
como requisito parcial para obtenção
do título de Bacharel em Engenharia
Naval, no curso Engenharia Naval da
Universidade Federal de Santa Catarina,
Centro Tecnológico de Joinville.

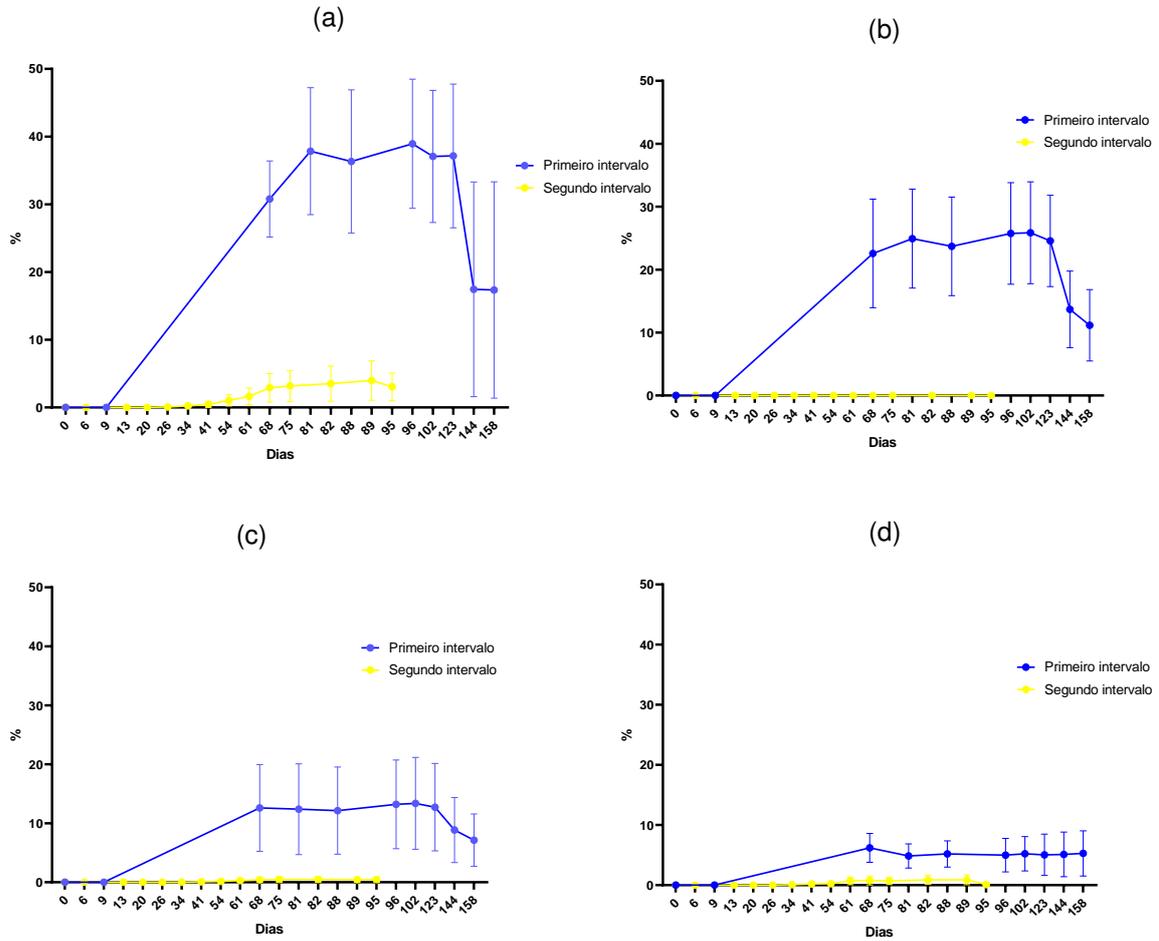
Figura 44 – Médias das porcentagens de área recoberta - a) Condição 1. b) Condição 2. c) Condição 3. d) Condição 4.

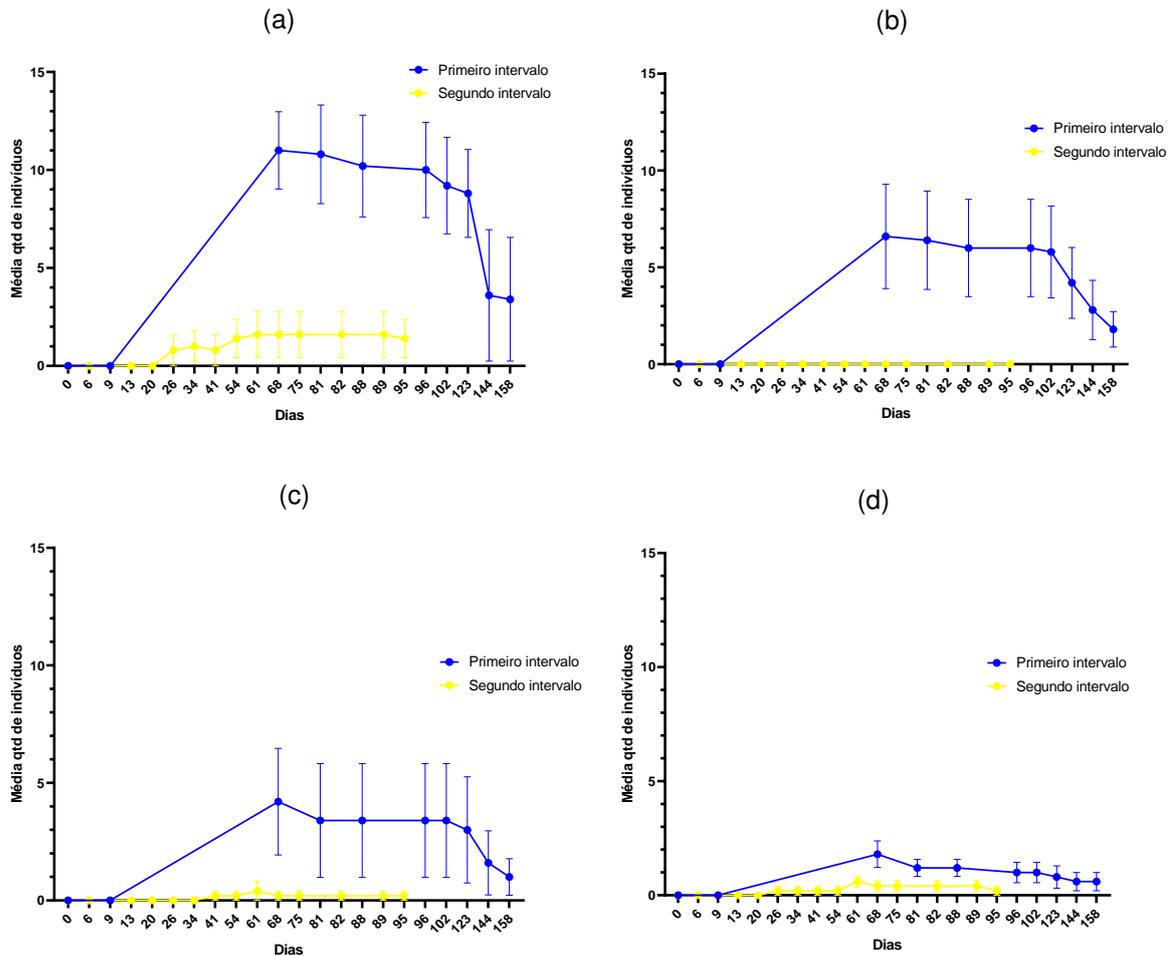
Figura 45 – Médias das quantidades de indivíduos incrustantes - a) Condição 1. b) Condição 2. c) Condição 3. d) Condição 4.

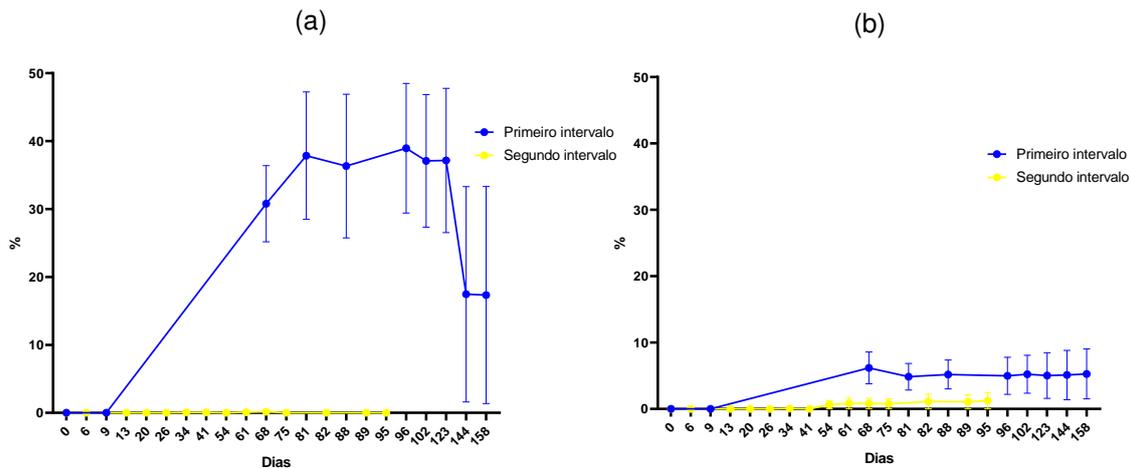
Figura 46 – Médias das porcentagem de área recoberta - a) Condição 1. b) Condição 4.

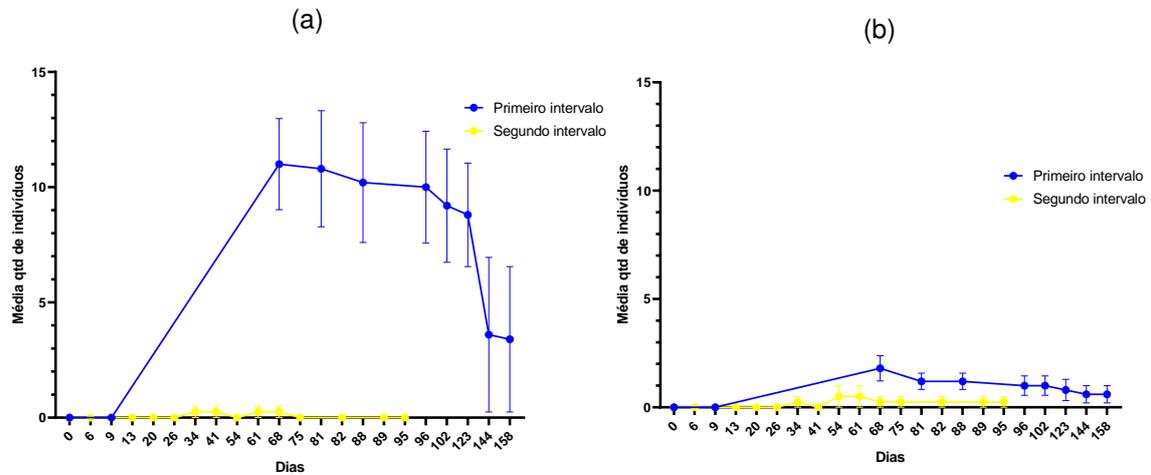
Figura 47 – Médias das quantidades de indivíduos incrustantes - a) Condição 1. b) Condição 4.

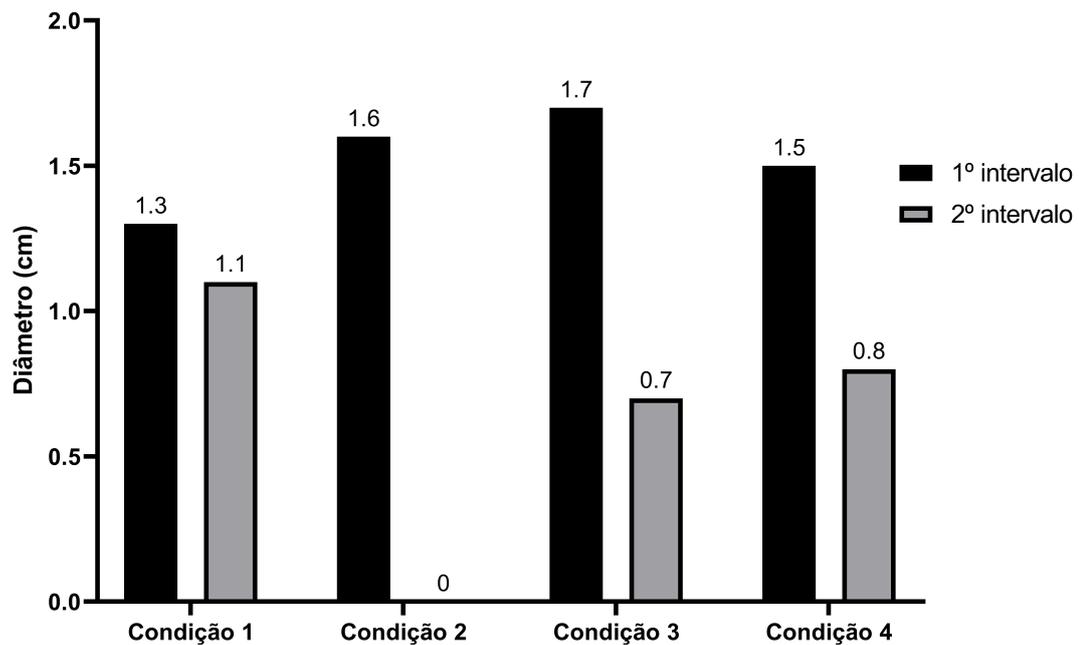
Figura 48 – Diâmetros dos maiores indivíduos de cada condição.

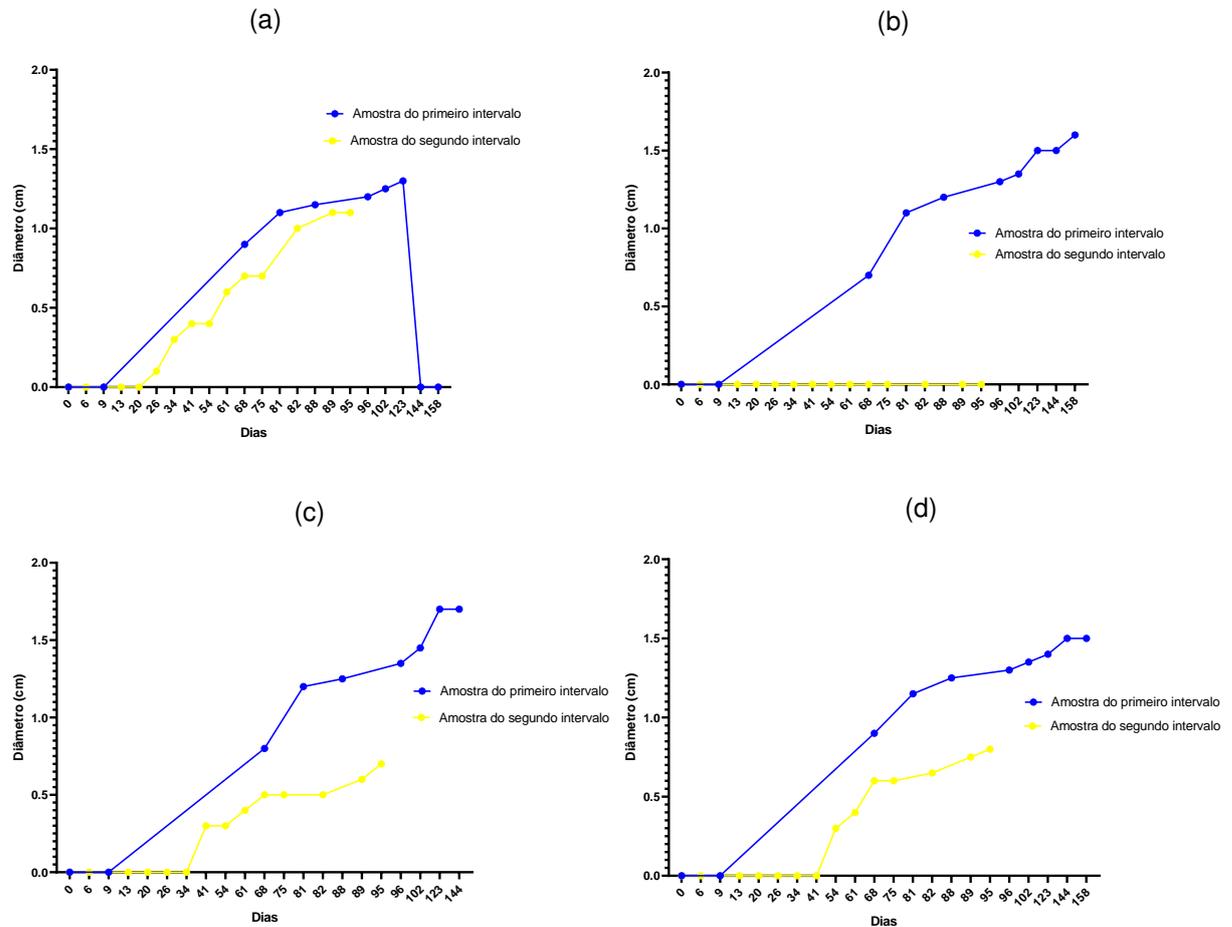
Figura 50 – Evolução dos diâmetros dos maiores indivíduos - a) Condição 1. b) Condição 2. c) Condição 3. d) Condição 4.
