Introdução ao Projeto de Conclusão de Curso – TCC1

Acadêmica Barbara Schlösser

3. O caso do bairro saco grande

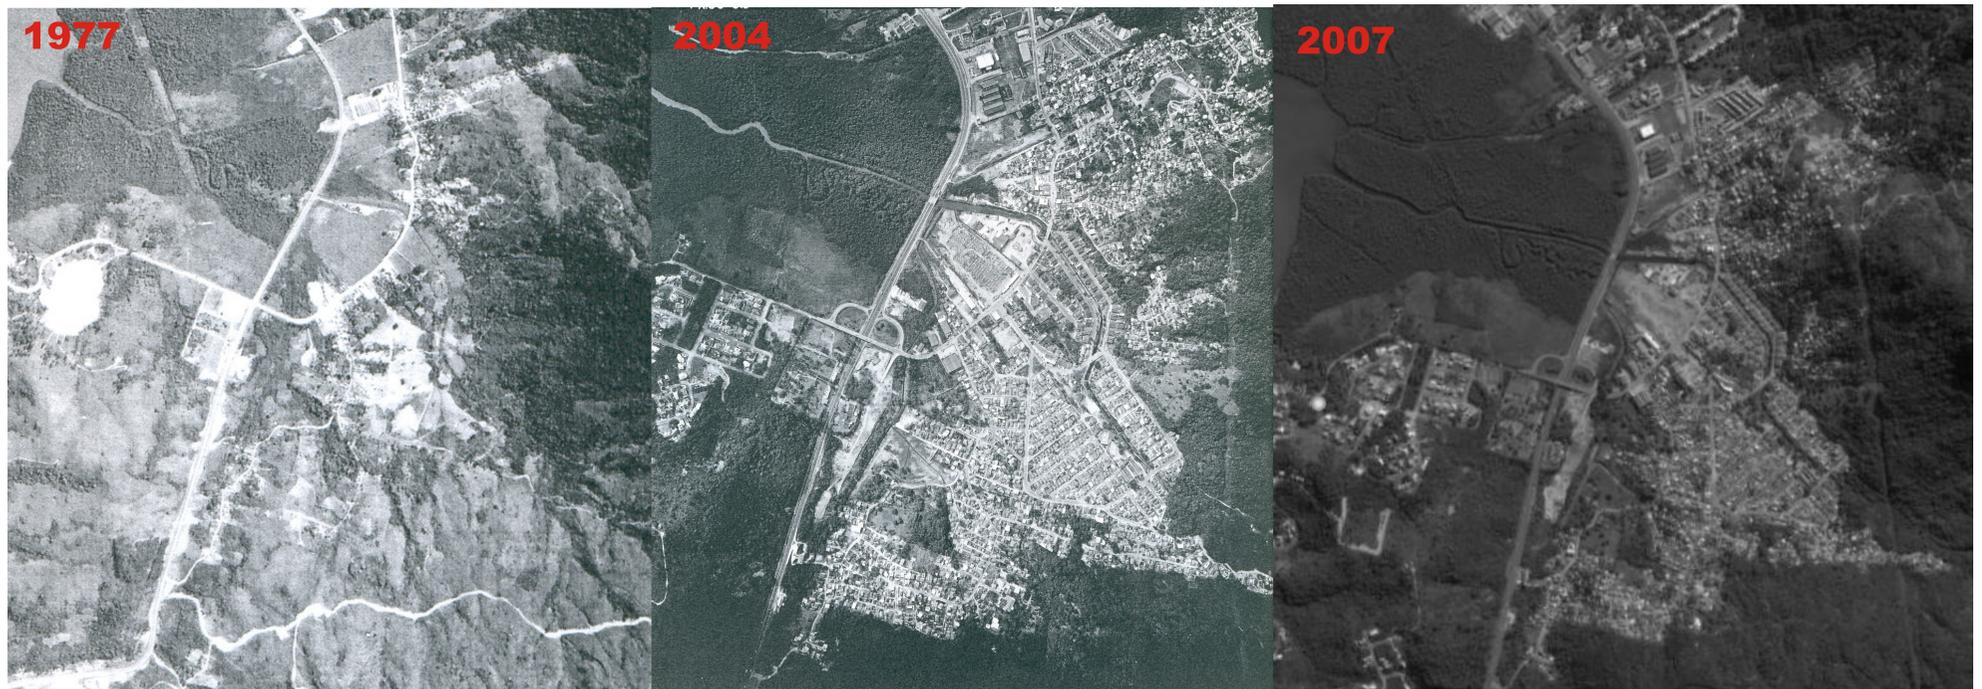
O crescimento do Bairro do Saco Grande nas 3 últimas décadas.

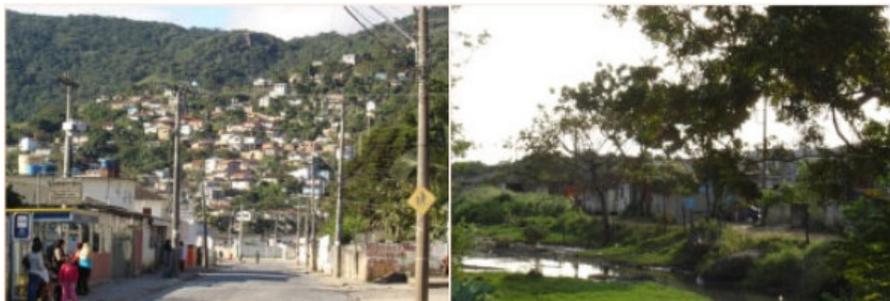
Ocupação de APP – edificações junto a mananciais. fotos: Yuzi

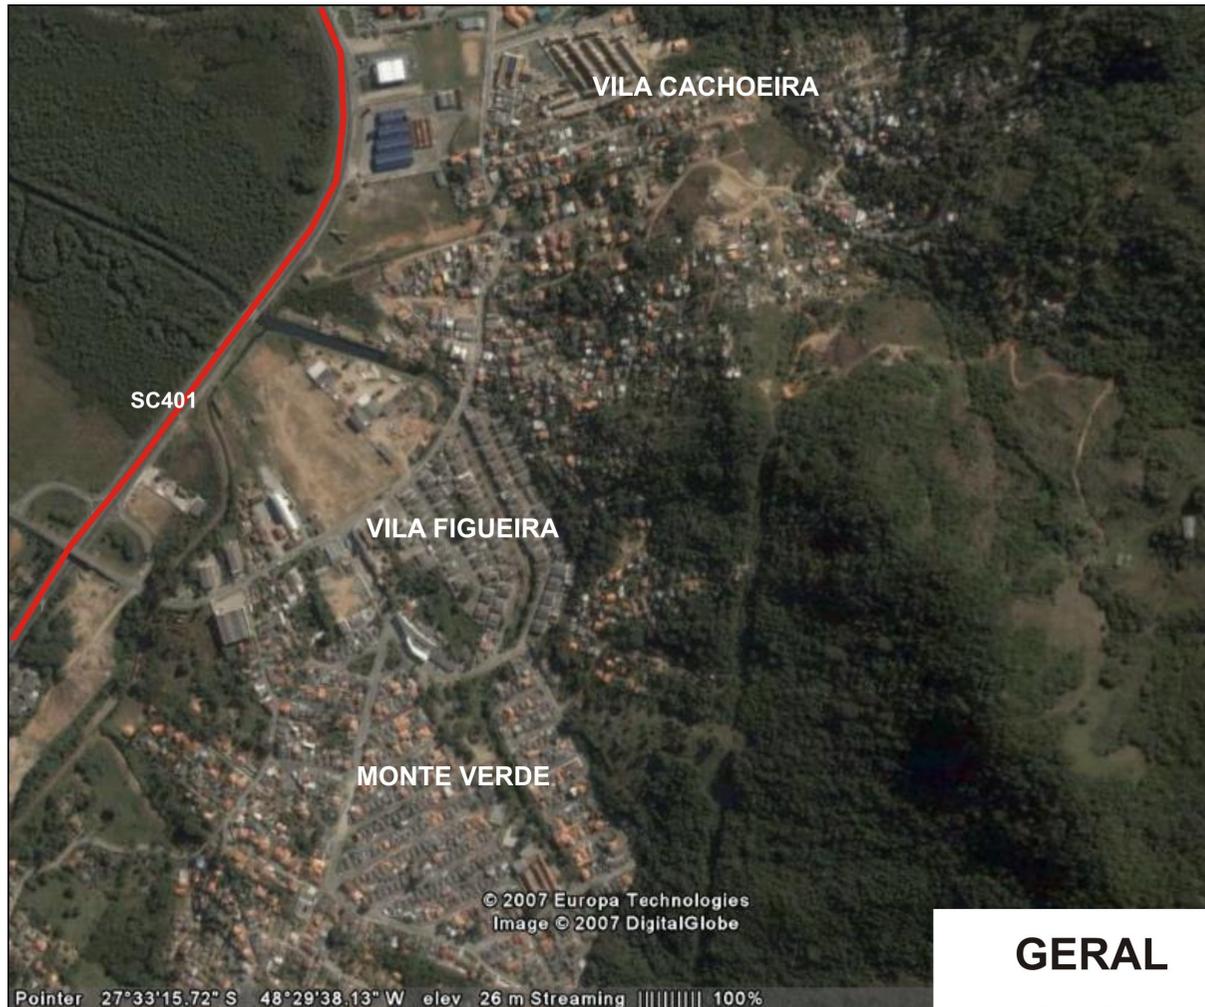
foto montagem sob imagem área da ferramenta Google Earth.

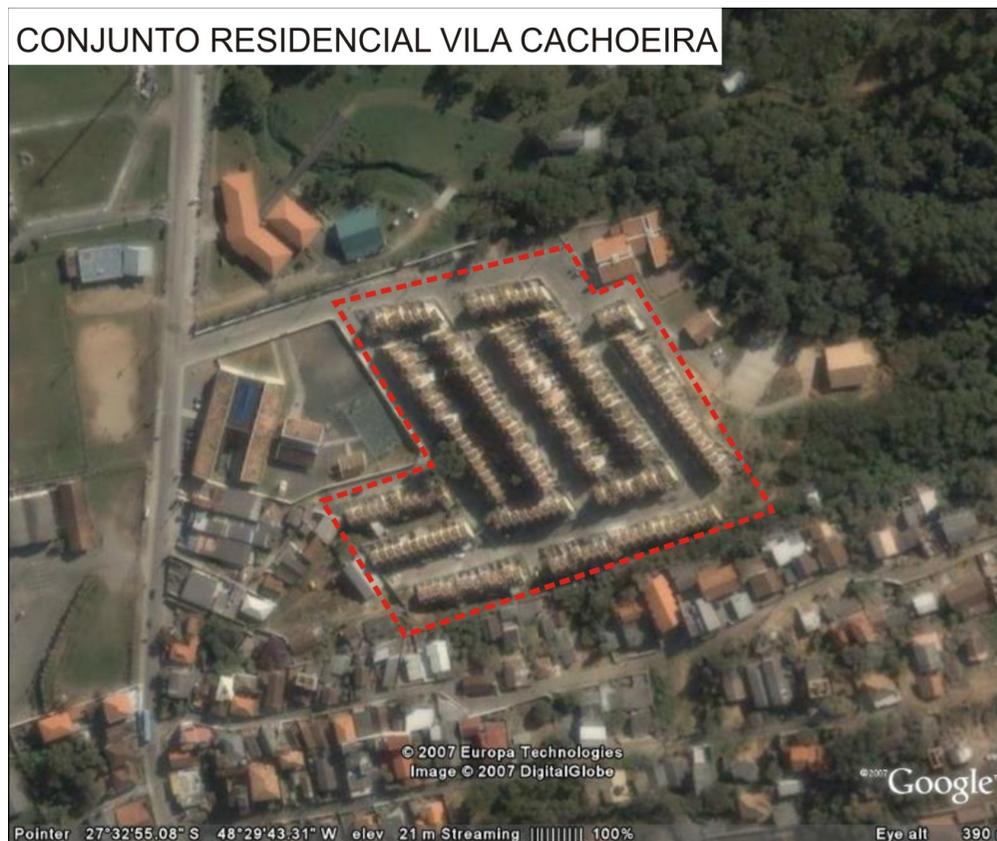
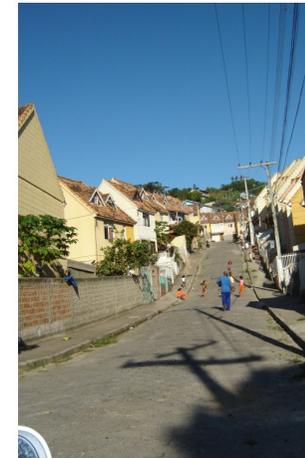
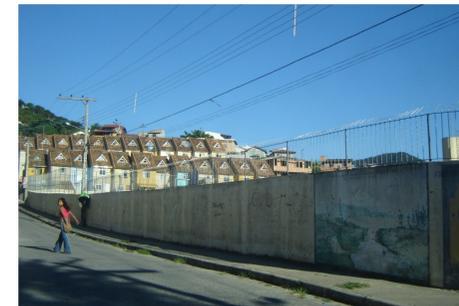
3.4.1 Conjunto Vila Cachoeira

O conjunto é formado por unidades unifamiliares dispostas em fitas. As casas construídas em dois pavimentos mais sótão tem um total de 40 m², sendo geminadas lateralmente. duas pequenas áreas foram deixadas livres no terreno, um quintal ao fundo e uma à frente com jardim. A economia na construção é visível não apenas no acabamento (as casas foram entregues sem piso), mas também na ocupação do lote, o aproveitamento beira os 100%, não possibilitando futuras ampliações que sigam a melhoria social das famílias.

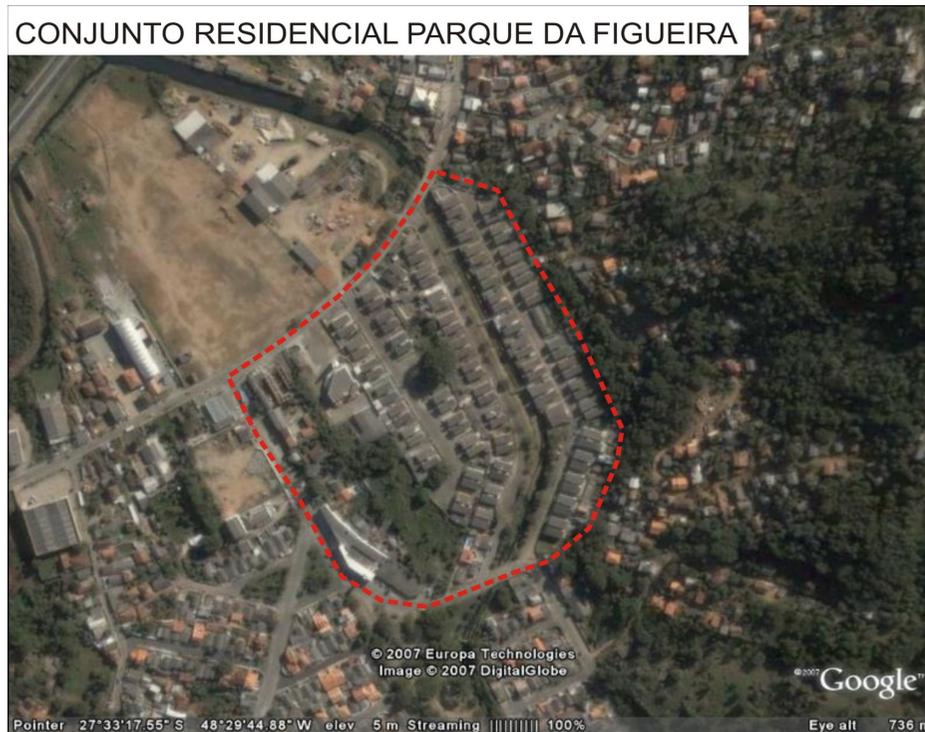
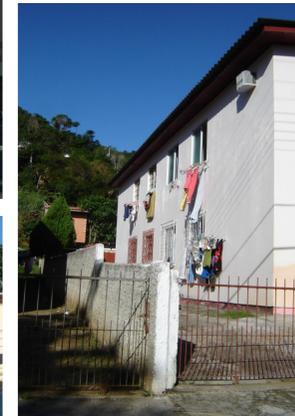
3.4.2 Conjunto Parque da Figueira

O Conjunto residencial Parque da Figueira partiu de uma iniciativa semi-pública em meados da década de 1990. São cerca de quase 100 pequenos blocos com 4 apartamentos cada – setorizados a cada 2. A implantação se deu ao longo do Córrego do Pau Oco. Interessante ressaltar a diferença da relação com a rua em dois trechos do conjunto: nas secções em que a rua tem blocos do dois lados ocorre a apropriação da via por parte da população residente no conjunto, contrastando com as secções em que a rua margeia em um dos lados o Córrego, onde não se encontra movimentação dos habitantes. Ocorre a autonomia administrativa condômina nos setores de 8 aptos. O Conjunto ainda conta com uma Associação de moradores.

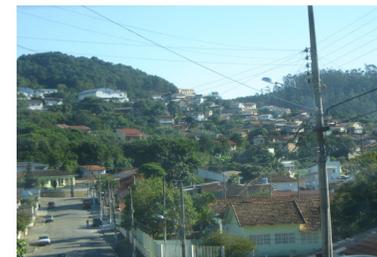
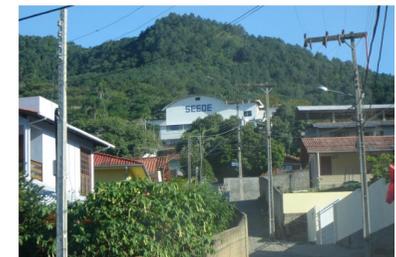
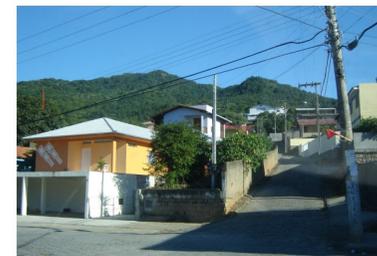
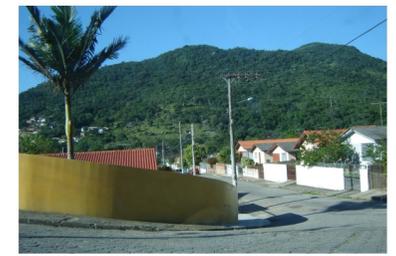
3.4.3 Conjunto Habitacional Monte Verde

O Conjunto Habitacional Monte Verde foi construído em 1980, destinado para famílias de 3 a 5 salários mínimos, e era considerado um modelo de estrutura residencial urbana na época. Com o tempo, houve uma mudança de perfil dos moradores e muitas das residências atualmente são propriedade de classe média. As implantações são isoladas no lote, e a área total da edificação tem em média até 100 m².

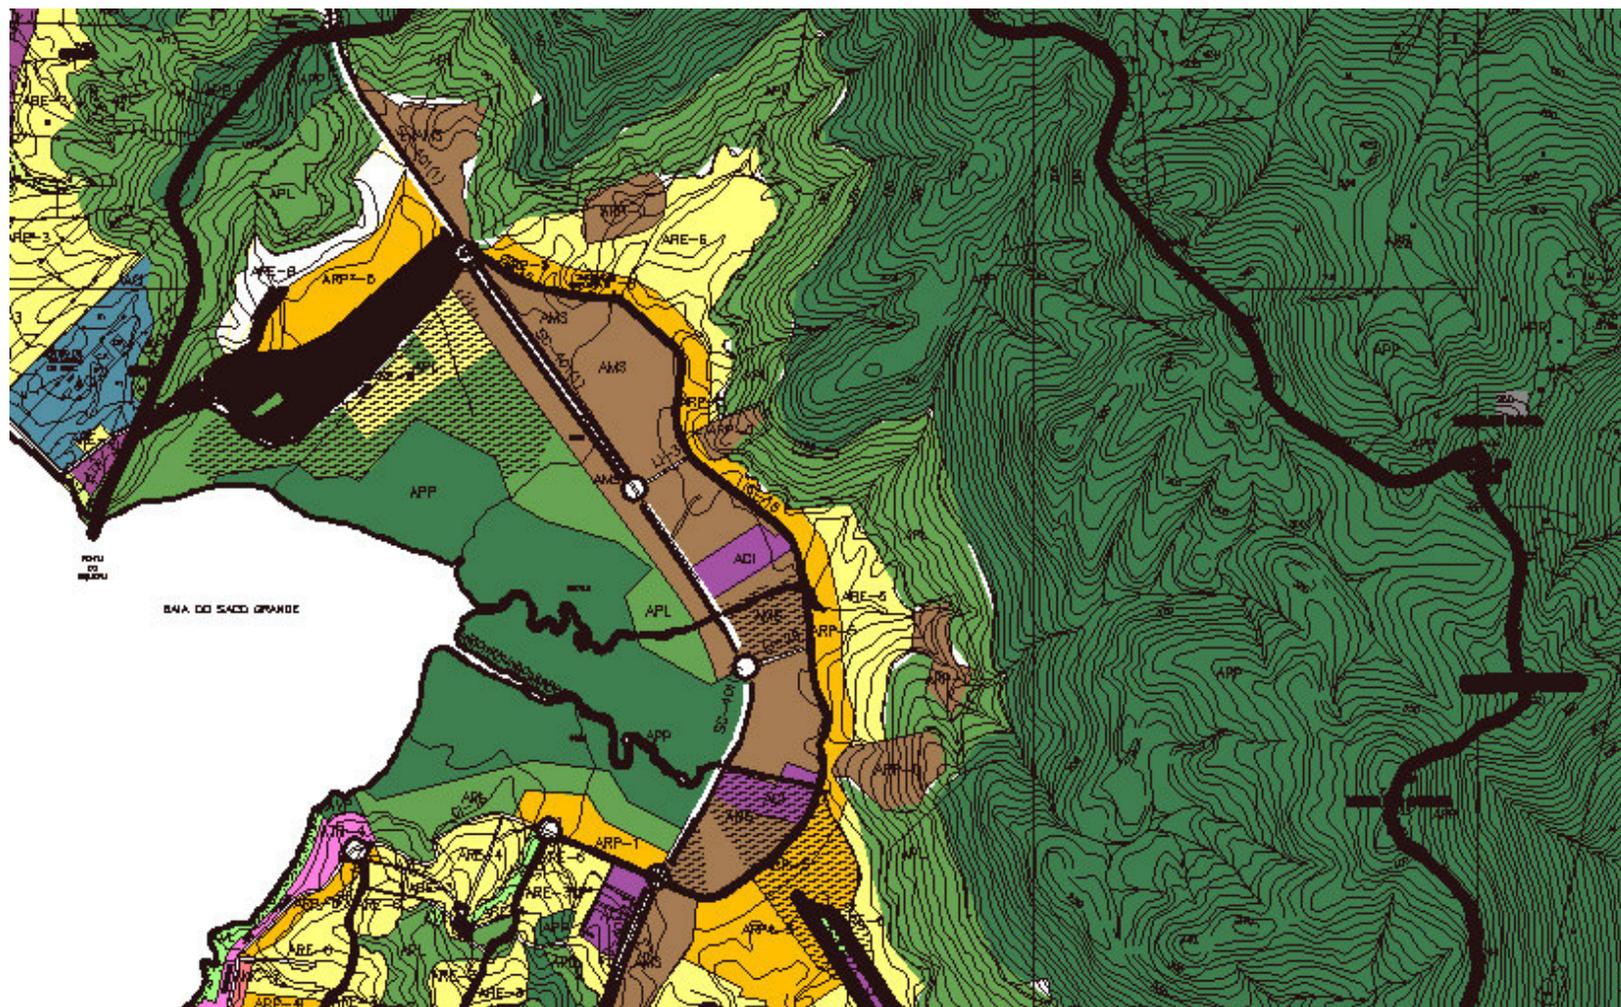
Sobreposição cartográfica - IpuF

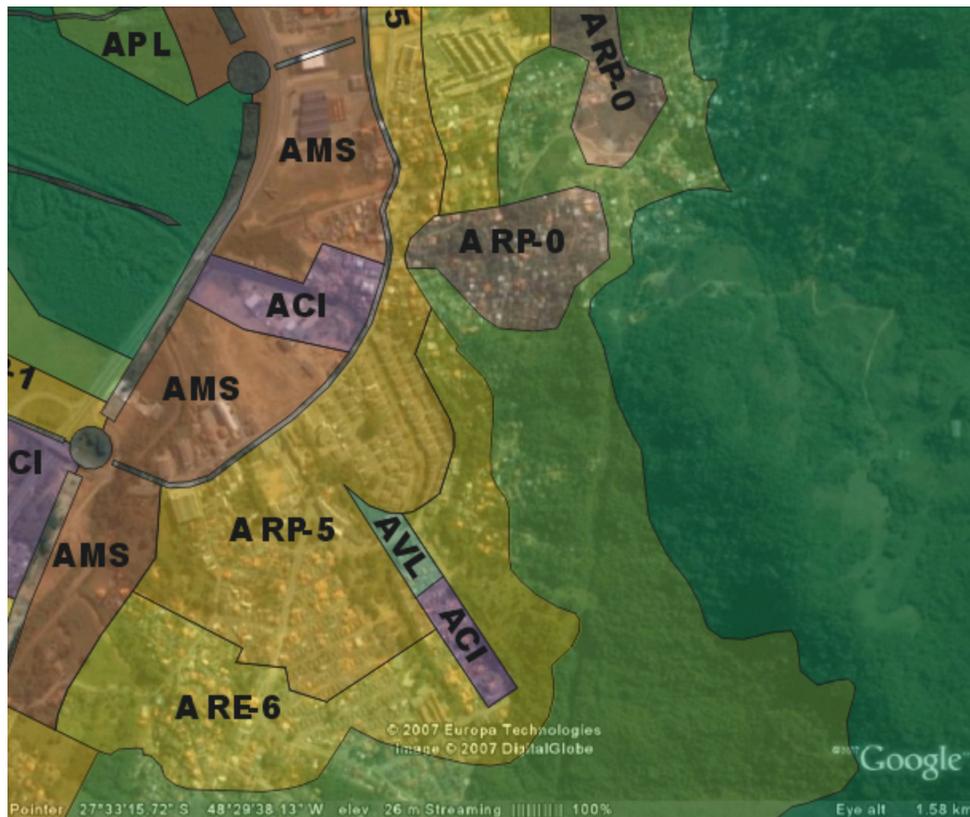
3.5.1 Plano Diretor – sobreposição foto aérea sob seleção em estudo

Pode-se observar na imagem abaixo uma quantidade alarmante de edificações situadas em APL (Área de Preservação de Uso Limitado). Ainda nota-se que a indicação das ARP-0 (Áreas Residenciais Predominantes Zero) não supriu a demanda social prevista. E seções de AVL (Áreas Verdes de Lazer) não correspondem ao parque linear do Córrego do Pau Oco.

Montagem do autor sobre imagem do Google Earth, acessado em julho de 2007

A proposta consiste na remoção seguida pela relocação das residências localizadas na seleção laranja da imagem. A razão transita pelo risco alto de processo erosivo por extrema fluência de água - apresentado no item 3.8.1; e ainda pelas habitações estarem localizadas em área de proteção ambiental – apresentado no item 3.5.1.

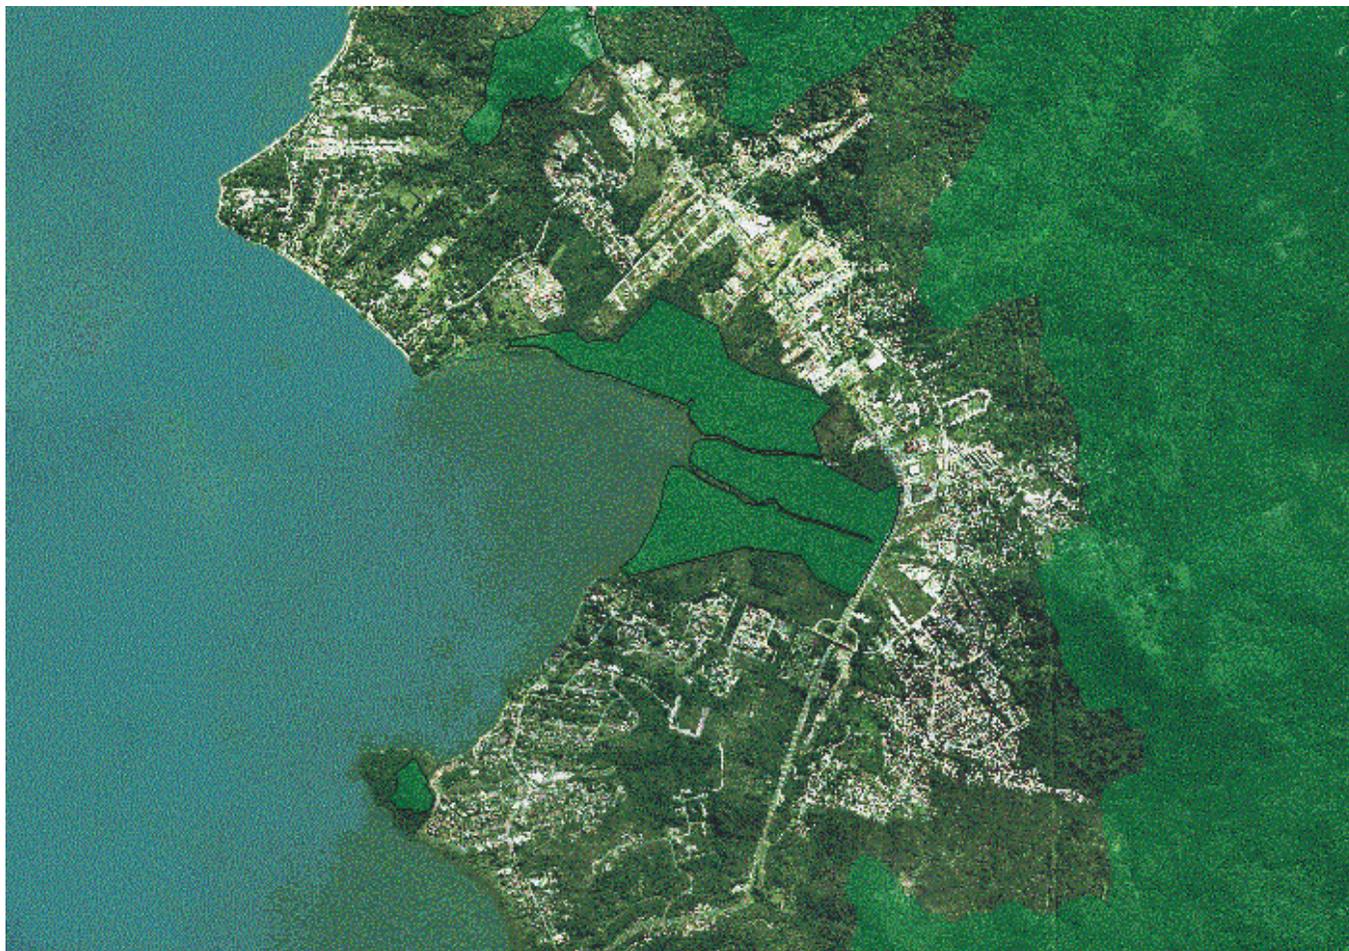
3.6 APPs (Áreas de Preservação Permanente)

As áreas de Preservação Permanente foram dispostas sob o mangue na porção centro-leste e nas declividades acidentadas, em todo eixo oeste, dos Morros do Balão, do Janga e do Vино. Ainda com a clara sinalização de necessidade de proteção ocupam-se irregularmente essas áreas.

Fonte: IpuF

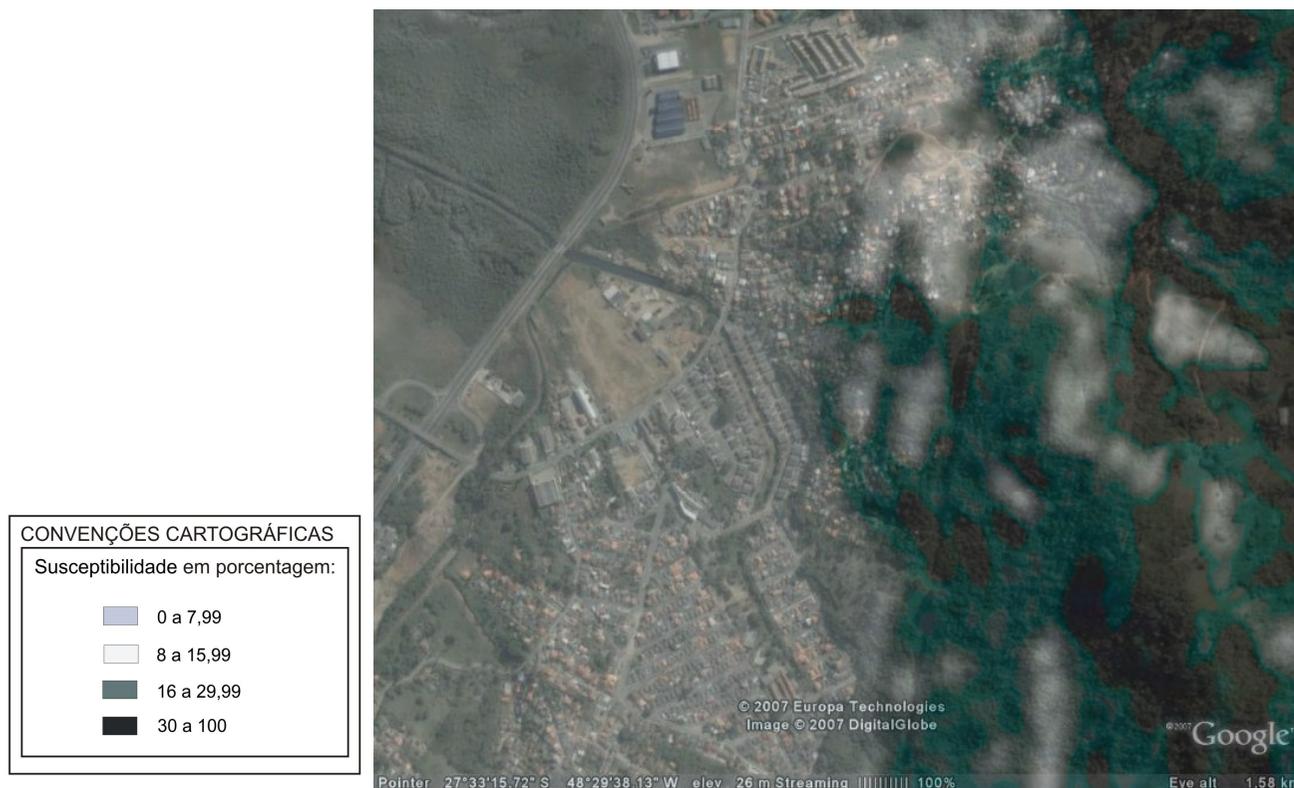
3.7 Mapa de Susceptibilidade a Deslizamentos⁸

O estudo de susceptibilidade apresentado abaixo foi resultado do cruzamento digital de: Mapa de Declividade, Mapa Geomorfológico, Mapa de Forma das Encostas e Mapa de Uso da Terra. Foi realizada a sobreposição dos resultados em foto aérea. Interessante ressaltar a grande quantidade de edificações, clandestinas e não, sobre áreas de risco médio e alto.

Montagem do autor sobre imagem do Google Earth, acessado em julho de 2007

O local assim apresenta, de acordo com o relatório⁹ de deslizamentos do capítulo 3.7, susceptibilidade *moderada*, e necessita de manutenção parcial da cobertura vegetal (mata ou reflorestamento) para redução de riscos de movimentos de massa.

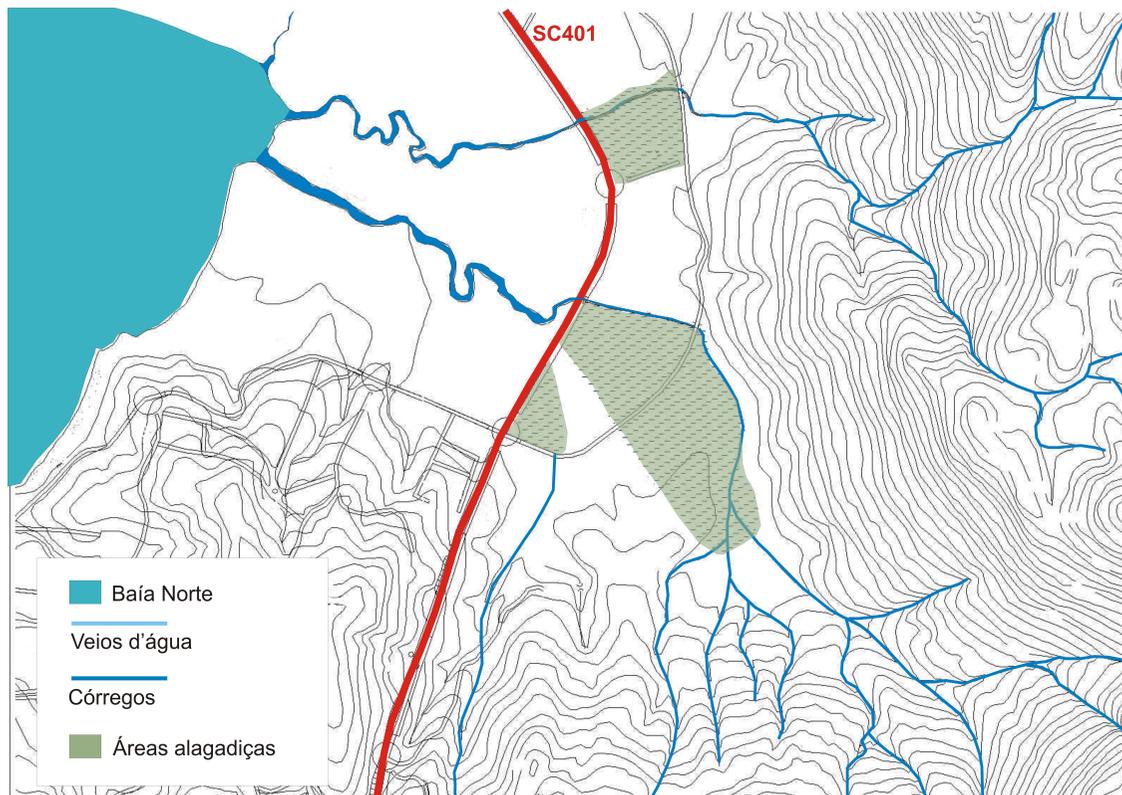
3.8 Veios d'água e áreas alagadiças

Veio d'água ou Linha de Drenagem consiste no escoamento central de água pelo conjunto de rampas naturais que compõem os planos de drenagem, sua composição define os limites de uma bacia hidrográfica.

Montagem do autor sobre cartografia IpuF

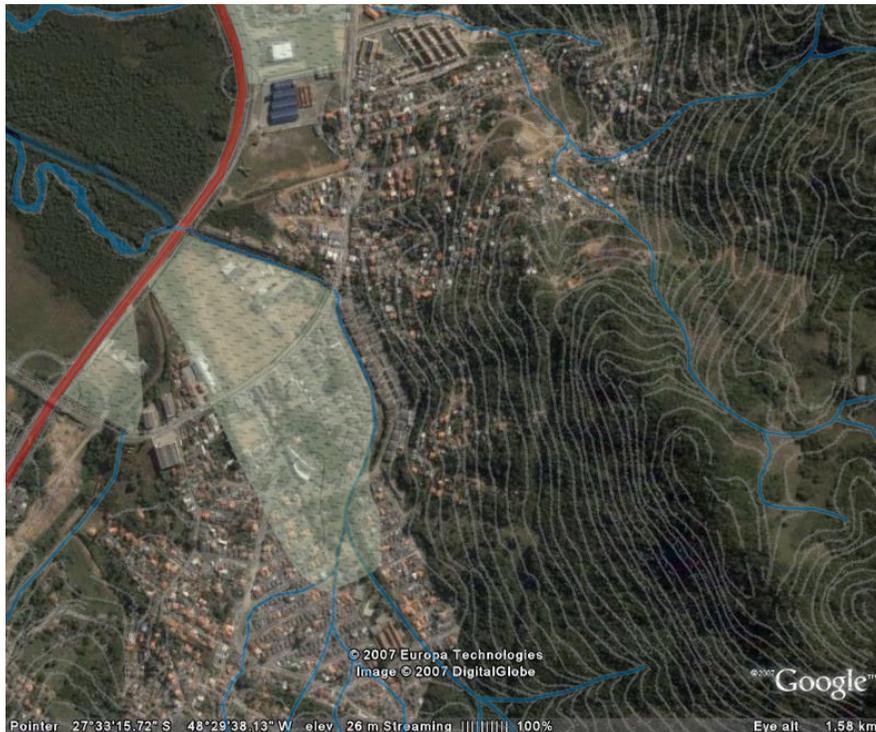
3.8.1 Veios d'água e áreas alagadiças – sobreposição na seleção em estudo

Observa-se nesta montagem a grande possibilidade de risco nas edificações localizadas junto aos veios d'água na porção norte da seleção. Ainda nesta secção ocorrem concavidades geológicas indicando que ali ocorre a drenagem natural de água pluvial. Na porção sul, nota-se o descaso com a realidade pluvial e fluvial na implantação do conjunto Monte Verde. O conjunto Habitacional Parque da Figueira – ao centro - tem grande parte de sua área ocupando área alagadiça, tal como outros empreendimentos ao longo da via SC-401. Ainda na recente construção do Conjunto Habitacional Vila Cachoeira não se considerou o afastamento mínimo dos veios d'água. Todos esses pontos demonstram o descaso das condições naturais dos recursos hídricos, e medidas remediadoras se fazem urgentes.

Montagem do autor sobre imagem do Google Earth, acessado em julho de 2007

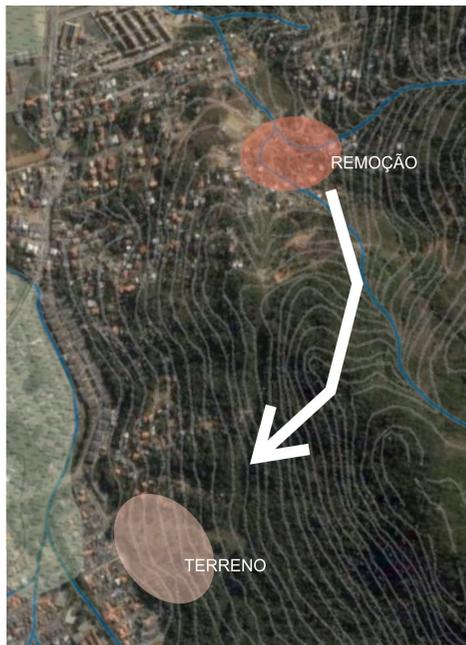
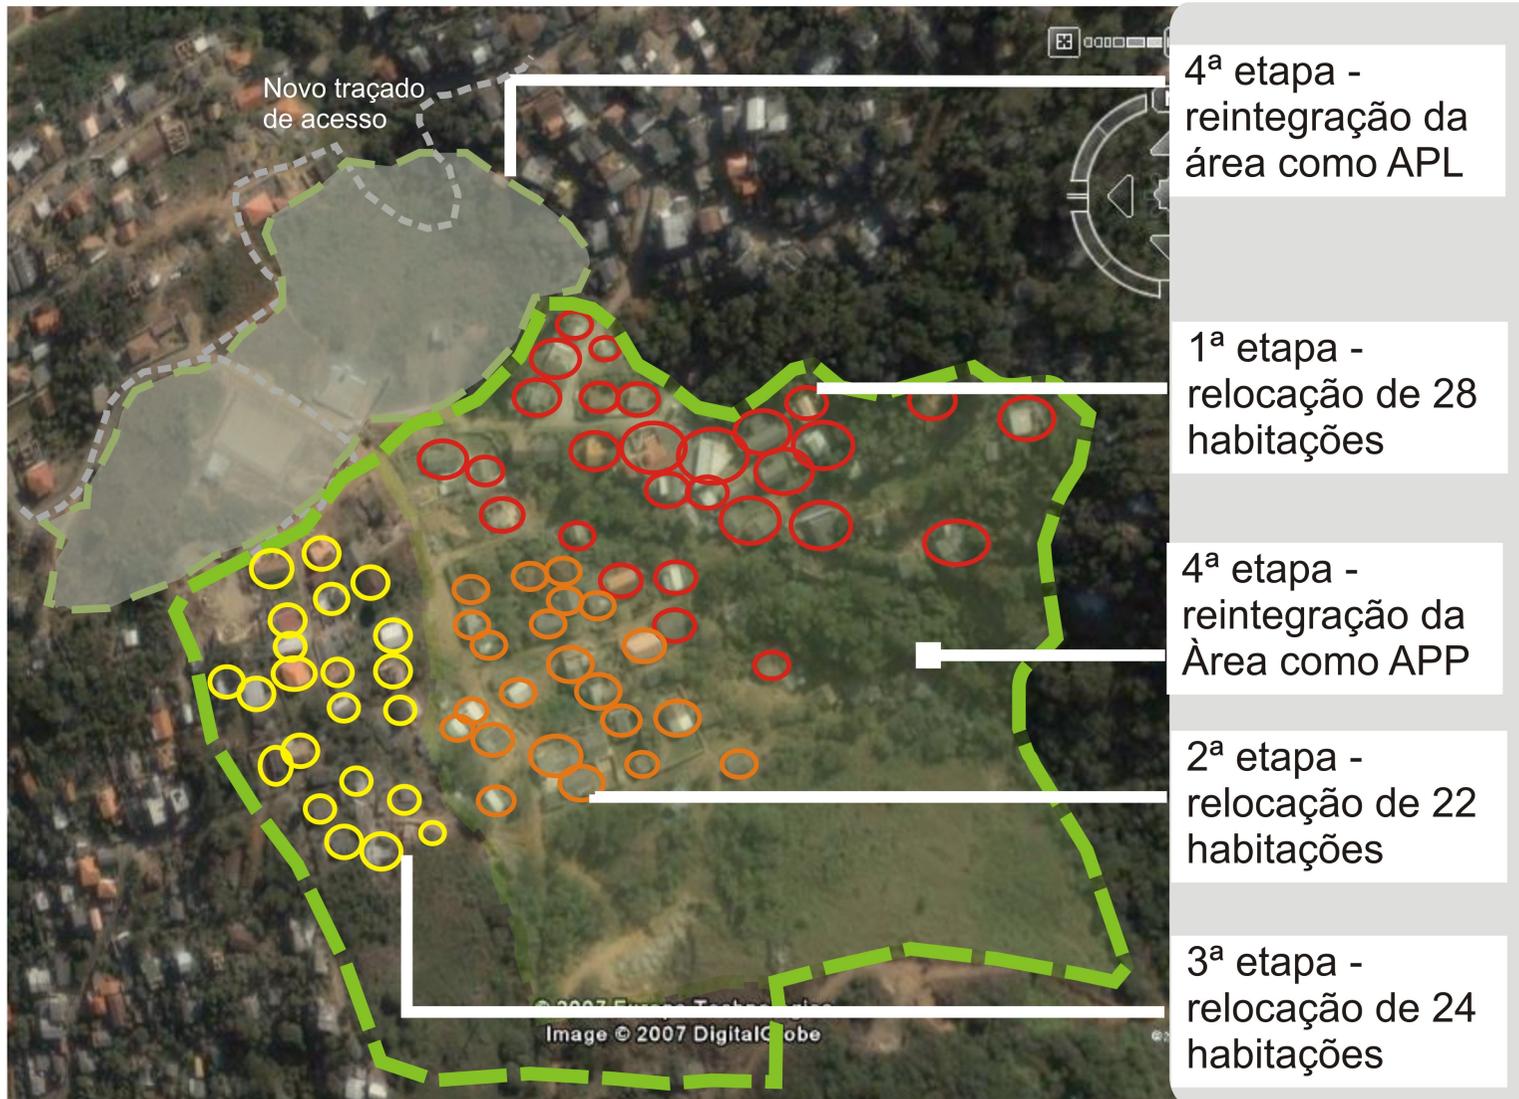
4.1 A relocação de residências

As residências na seleção se classificam entre as classes média baixa e baixa, a relocação será proposta em área compreendida como base por número de habitantes por família, indicada pelo levantamento sócio-econômico do bairro. Na página 29, a seleção laranja em destaque acompanha das etapas do reassentamento.

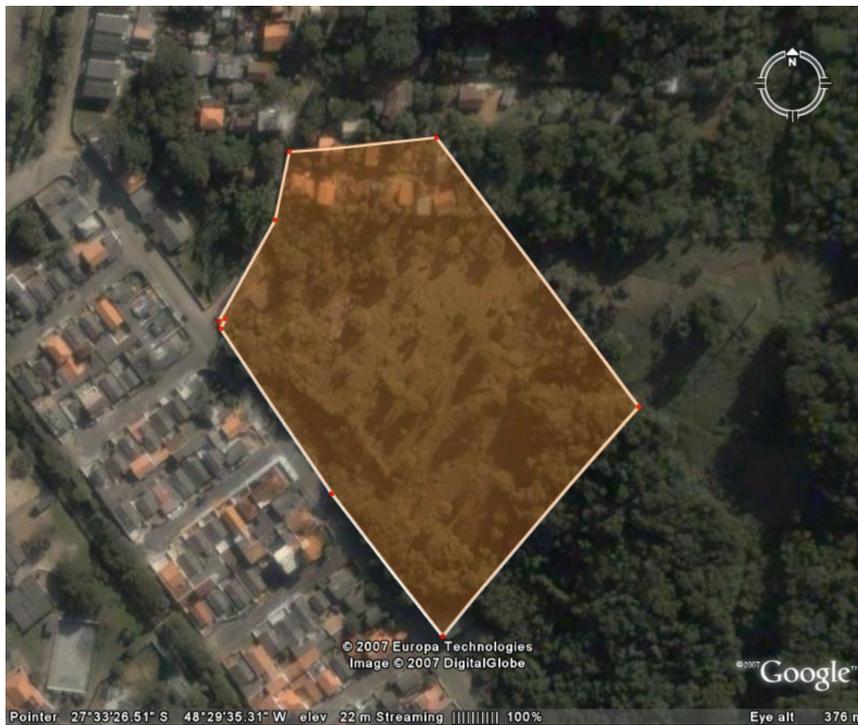
4.2 A escolha do terreno

A escolha do terreno se deu pela combinação de fatores acima apresentados. O terreno se insere na poção sul do bairro, junto ao loteamento Monte Verde. O terreno é propriedade privada ,comumente usado como pasto de gado solto. Grande parte de sua área é gramada com nichos de vegetação exótica. Está localizado, de acordo com o Plano Diretor, em ARE-6 (Área Residencial Exclusiva) e em uma pequena porção de APL (Área de Preservação de Uso Limitado). A proposta consistiria em alterar a classificação, através do recurso da lei das Zeis (Zonas de Especial Interesse) para ARP-0 (Áreas Residenciais Predominantes Zero).

Montagem do autor sobre imagem do Google Earth, acessado em julho de 2007

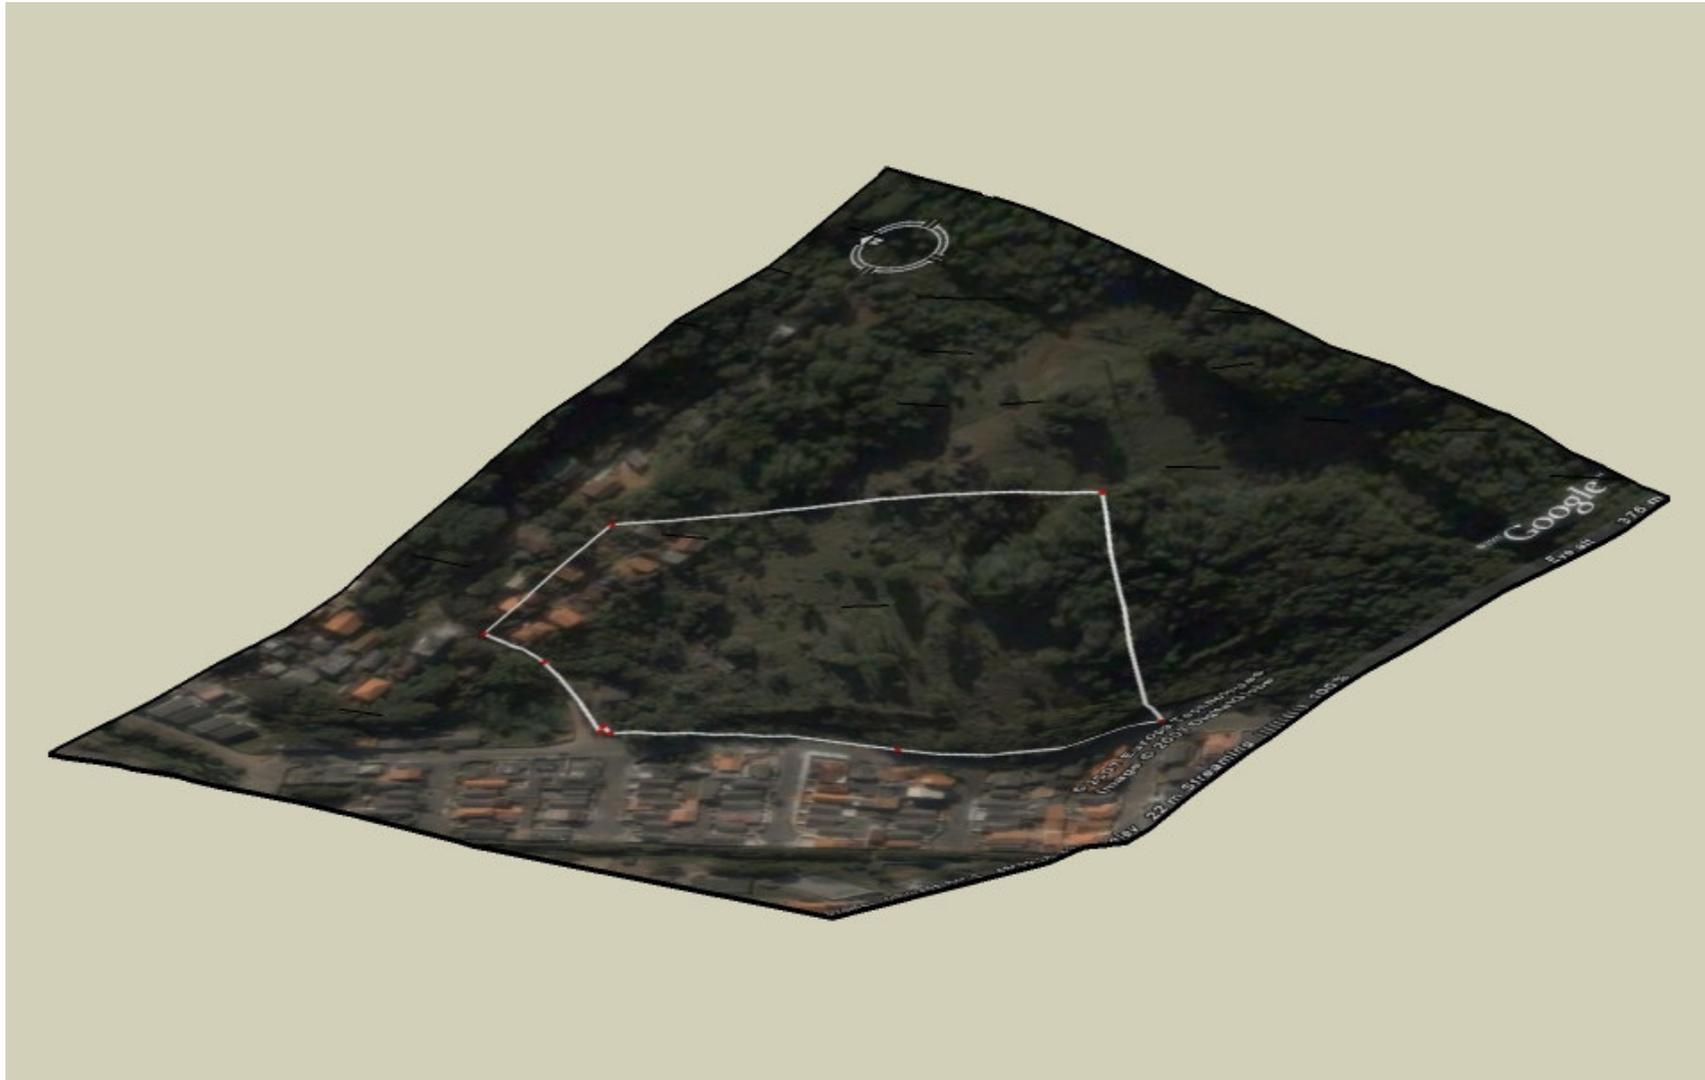
modelo em 3D dos limites propostos (base em imagem aérea do Google Earth, acessado em julho 2007)

Os cálculos foram realizados a partir de corte digital no modelo 3D do capítulo anterior, os valores estão aproximados e o cálculo simplificado.

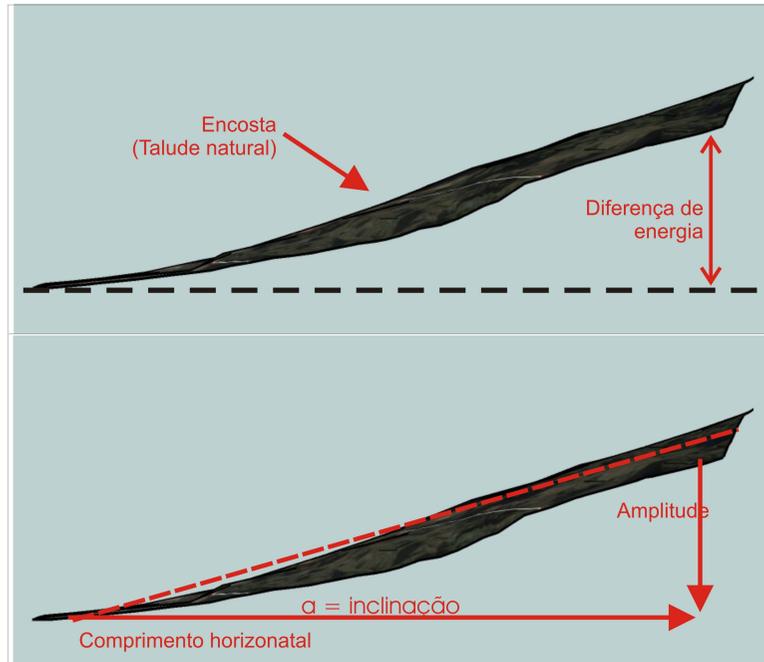
4.2 viabilidade quanto à declividade

ilustração do autor

$$\text{inclinação} = \alpha = \text{arc tg} = (H/L) = 120/600 = 0,2$$

$$\text{declividade} = (H/L) \times 100 = 20\%$$
