estudo de declividades

perspectiva traçado ruas

Declividades

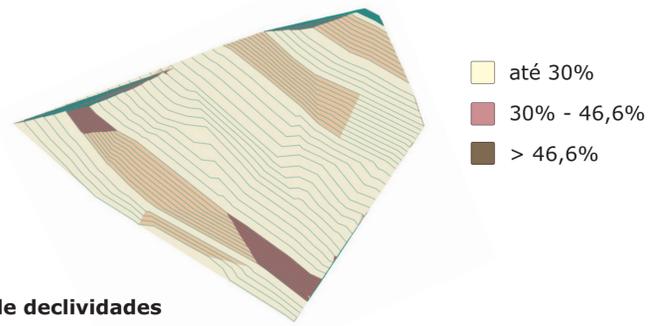
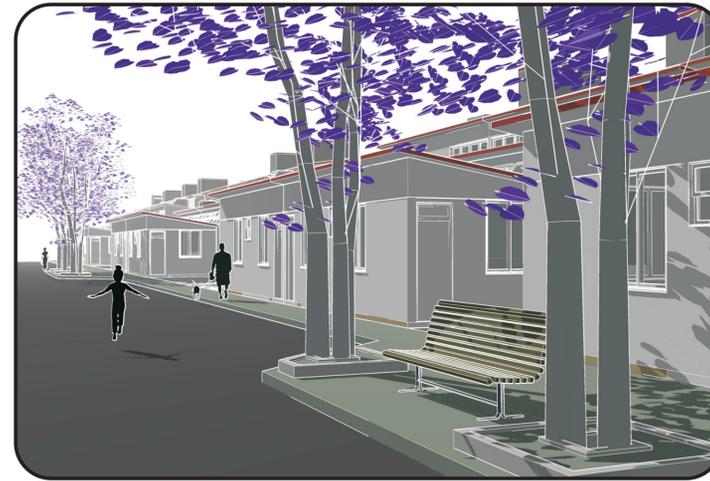
O estudo de declividades, para a implantação de vias e edificações, foi realizado sob o lançamento de um mapa de triangulação das porcentagens de inclinação do terreno.

No terreno, procurou-se respeitar tais condicionantes: as vias foram traçadas em intervalos de 5m, apresentando-se paralelas em relação a via de acesso - por condicionantes do relevo natural; assim, as edificações foram lançadas em forma de escalonamento, com diferença média entre níveis de 1,26m. Procurou-se com esta medida minimizar os deslocamentos de terra na implantação do conjunto.

A disposição das habitações foi proposta sob as faixas de até 30% de declividade, e parte da faixa intermediária de 30-46,6%. Nas áreas com inclinação superior a esta última marca, procurou-se preservar, ou indicar, vegetação para contenção do solo.

As vias propostas não ultrapassaram o valor de 15% de declividade, conforme norma indicada no Plano Diretor de Florianópolis.

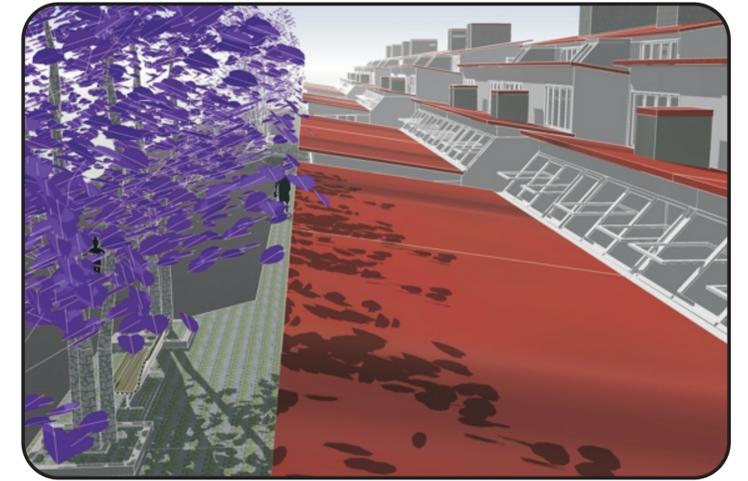
Passeio junto à via de veículos

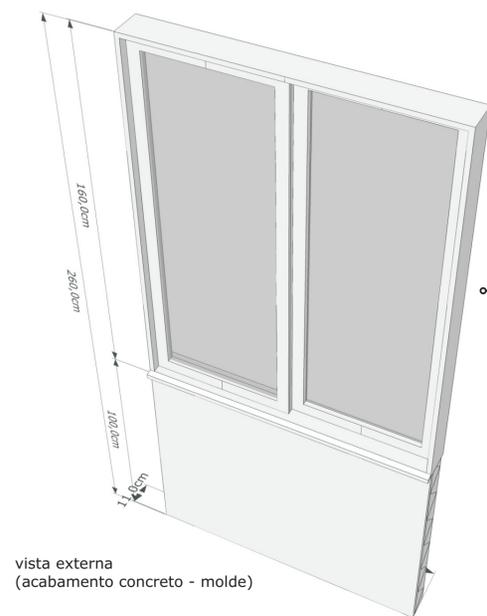
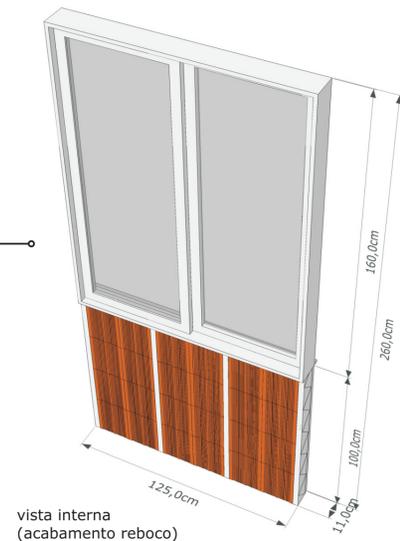
Módulo janela J1

vista externa
(acabamento concreto - molde)

vista interna
(acabamento reboco)

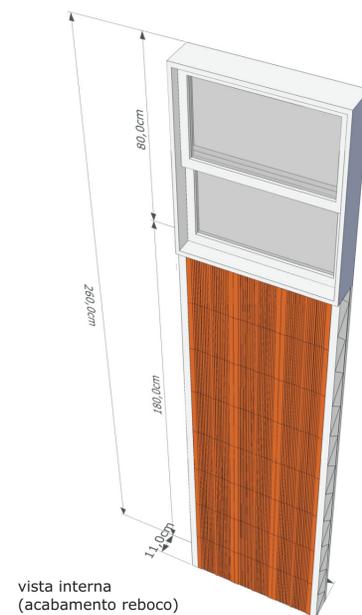
Módulo janela J2

vista interna
(acabamento reboco)

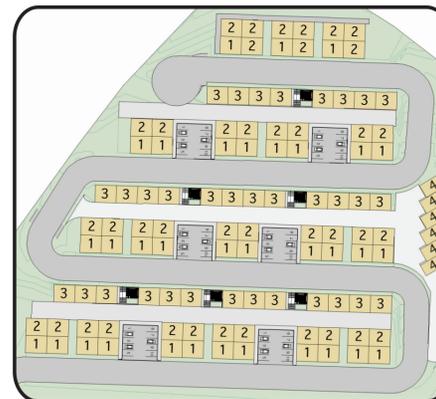
disposição das tipologias

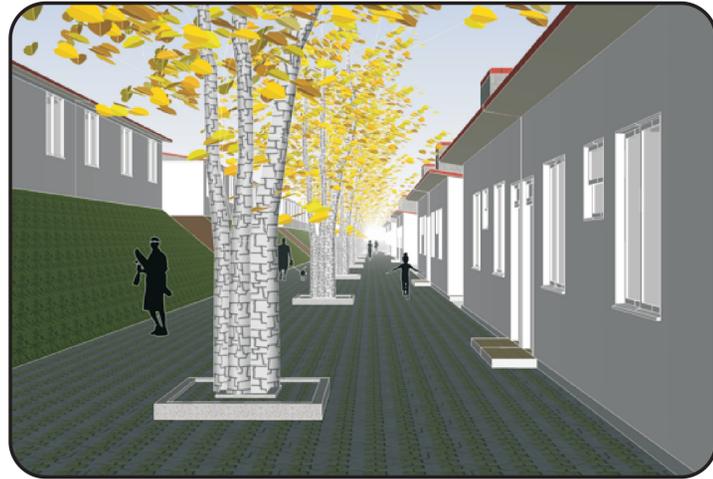
Passeio junto à via de pedestres

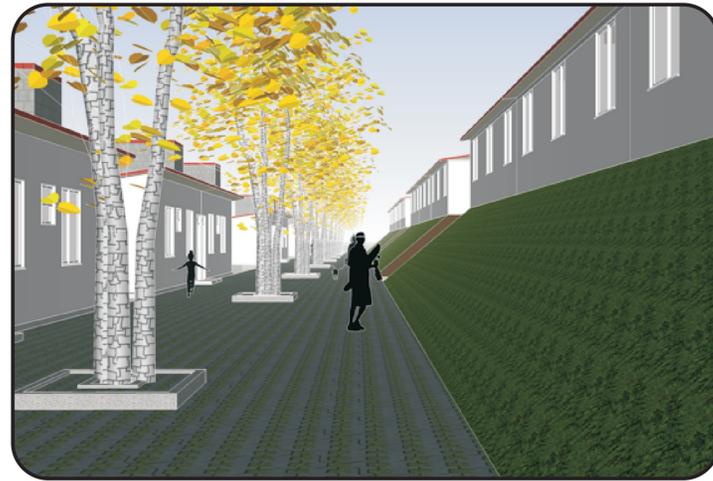
Tipologias 2 e 3 e acesso interno

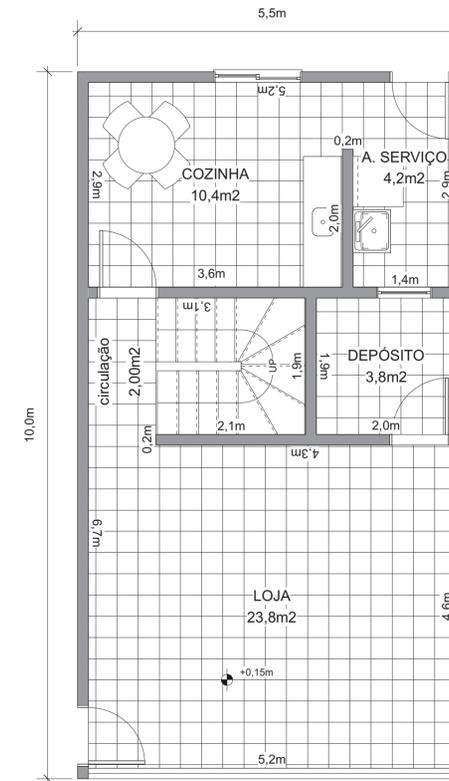
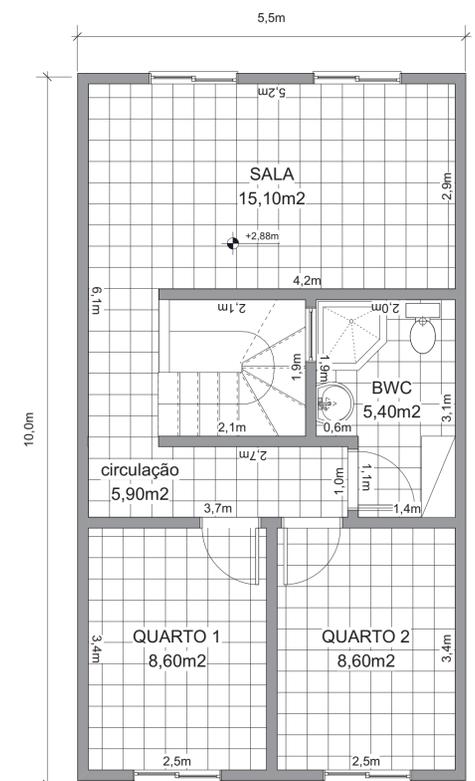
PLANTA - TIPOLOGIA 3 - 1:50

térreo

superior
