## Catálogo do acampamento Condomínio Vale da Esperança

O abrigo está localizado no município de São José do Vale do Rio Preto, no Rio de Janeiro. Mais especificamente, está instalado no Estádio Municipal Raul Ferreira Isidoro, no Parque de Exposições, em Águas Claras.

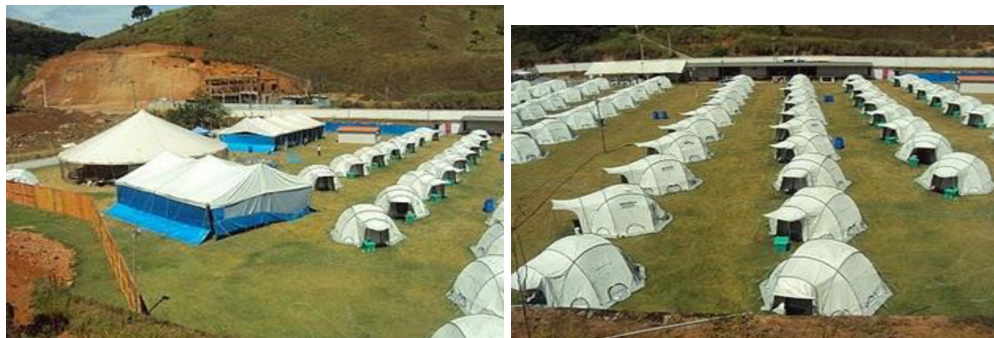
O acampamento é a céu aberto, no qual é possível observar a disposição de barracas, distanciadas 6 m entre si, formando ruas, além de infraestruturas de

uso comum como refeitórios, creche, biblioteca, lavanderia, cozinha, entre outros.

(a) (b)  
Figura 3: (a) Visão geral das estruturas de uso comunitário.(b) Abrigos individuais.  
Fonte: Costa (2015).

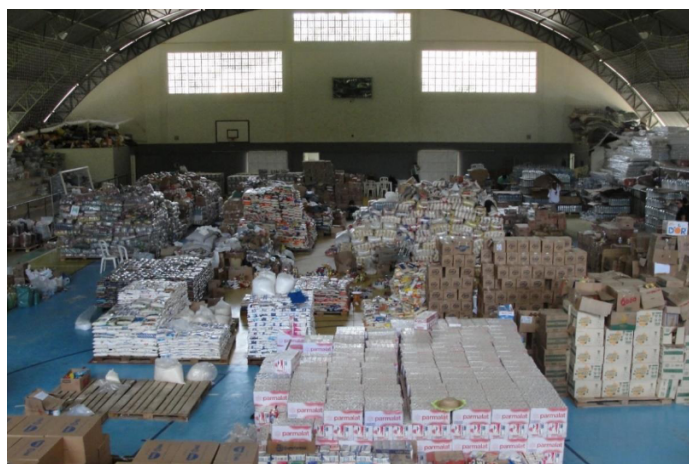
No ginásio eram armazenados kits com utensílios para uso particular, além de alimentos e outros objetos, que eram distribuídos para os desalojados.

Figura 4: Armazenagem de produtos. Fonte: Costa (2015)

A armazenagem e depósito de mercadorias era realizada no ginásio existente, ao lado do parque de exposição.

O espaço de armazenamento está localizado na parte interna do estádio.

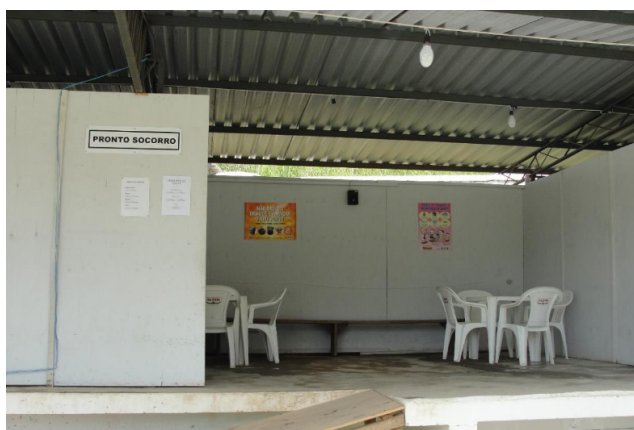
No acampamento era possível localizar um posto de saúde, na parte de estrutura de serviços. Assim, eram realizados atendimentos de saúde 24 horas, apoio psicossocial e programa de prevenção de doenças sexualmente transmissíveis, entre outros. No local atendia 1 médico.

**Figura 5: Posto médico. Fonte: Costa (2015)**

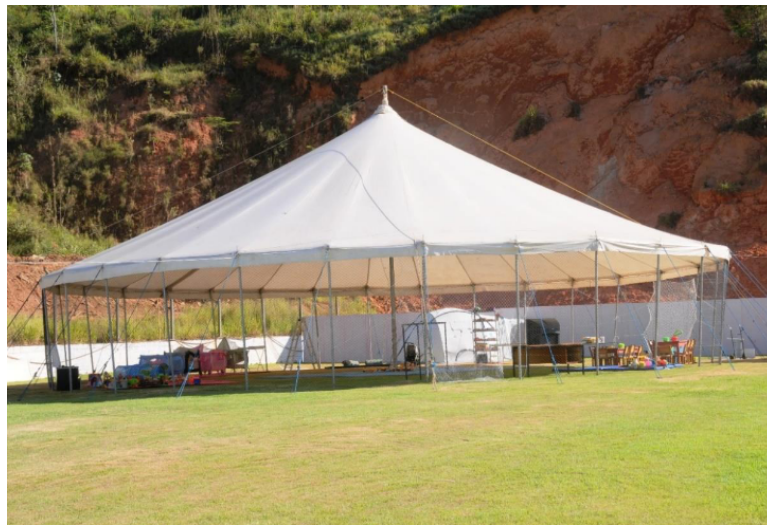
A creche era formada por estrutura metálica e tenda.

**Figura 6. Creche. Fonte: Costa (2015).**

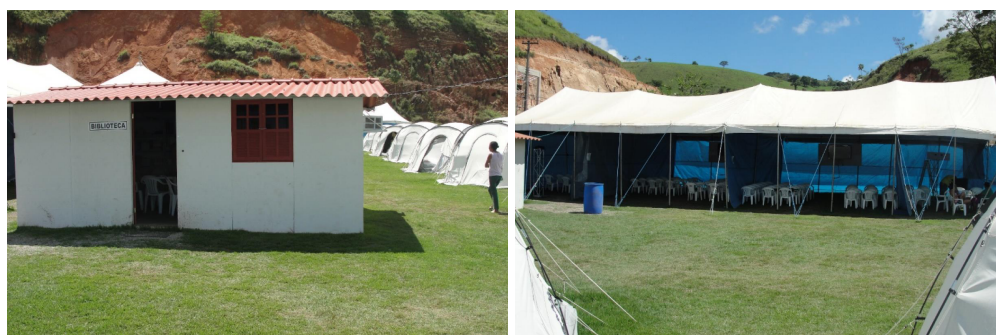
A biblioteca é construída em alvenaria e a área de televisores apresenta estrutura metálica e é coberta por uma tenda.

(a) (b)  
Figura 7: (a) Biblioteca. (b) área de televisores. Fonte: Costa (2015)

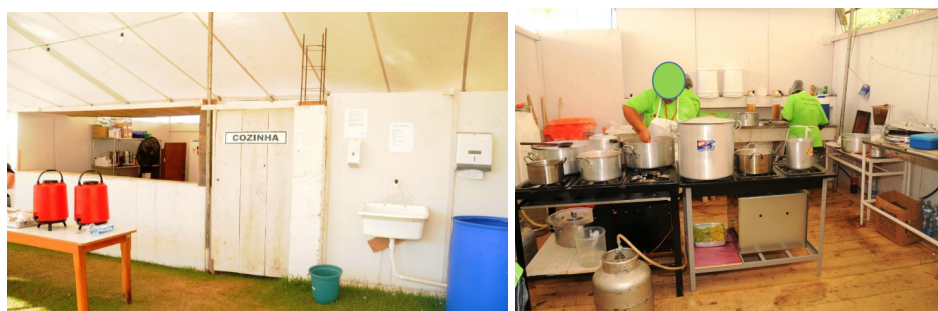
No abrigo havia uma cozinha industrial, que foi instalada para realizar o preparo das alimentações dos desabrigados. Eram oferecidas três refeições por dia. Na cozinha havia 2 fogões de 6 bocas.

Figura 8: Cozinha. Fonte: Costa (2015)

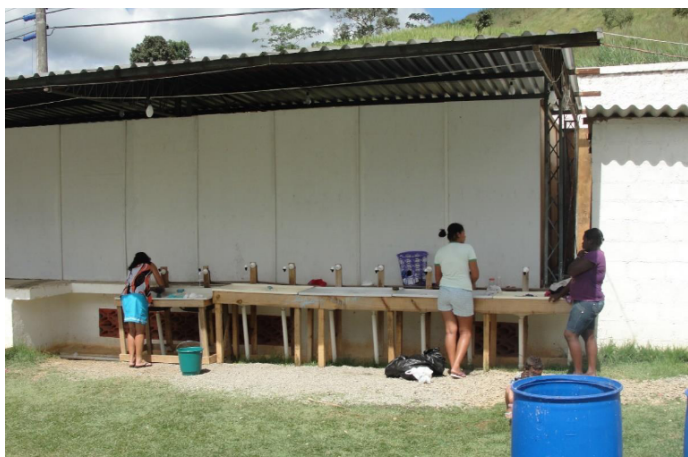
No acampamento há um espaço de lavanderia, onde são disponibilizados 9 tanques de lavar roupa.

Figura 9: Lavanderia. Fonte: Costa (2015)

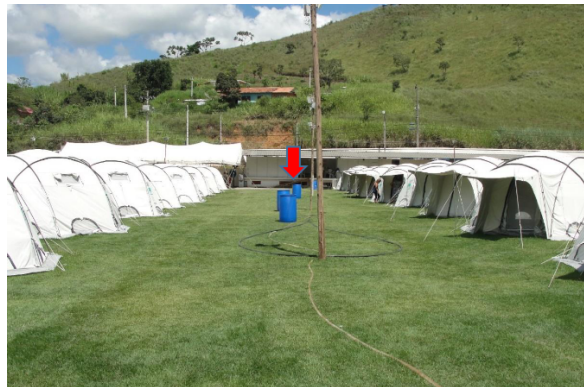
A coleta de resíduos sólidos é feita pelo município. No acampamento, há coletores de lixo individuais em cada abrigo individual, assim como contenedores maiores entre as barracas.

**Figura 10: Coletores de lixo. Fonte: Costa (2015)**

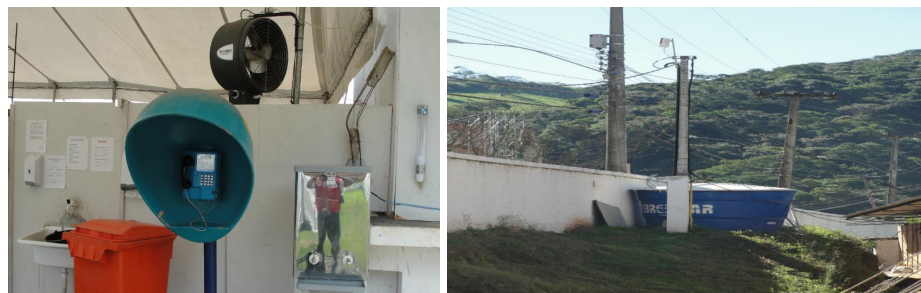
Em termos de abastecimento de água, é ligada à concessionária local. Havia também reservatórios de água no abrigo. O fornecimento de água era considerado satisfatório. O fluxo era de 7,5 e 1,5 litros/dia/pessoa.

**Figura 11: (a) Pontos de água e telefone. (b) Reservatório de água. Fonte: Costa (2015)**

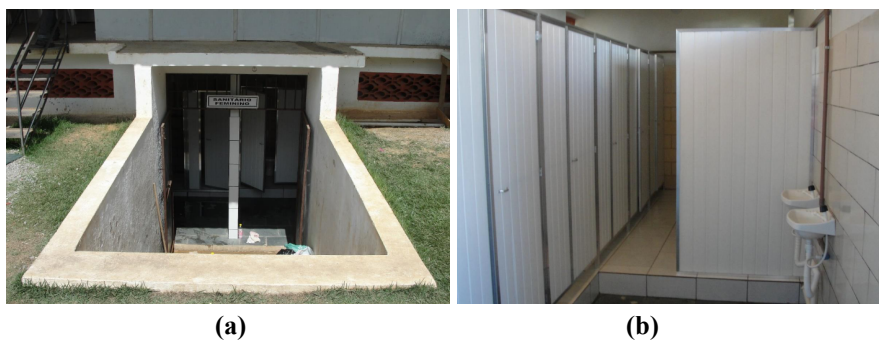
As latrinas do abrigo são do tipo vaso sanitário, ligados na rede de esgoto pública.

Havia 12 vasos sanitários no banheiro masculino e 12 no feminino.

Figura 12: (a) Banheiros. (b) Sanitários Femininos. Fonte: Costa (2015)

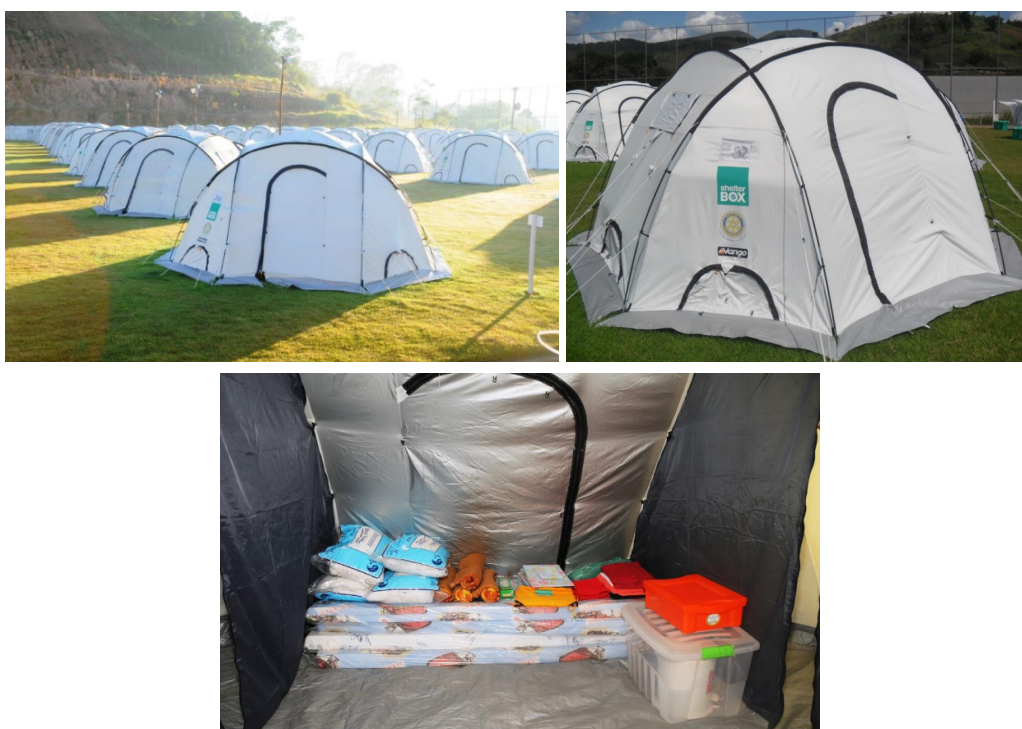
No abrigo, adotou-se como solução de unidade de moradia os Shelter Box, com capacidade de abrigar até 10 pessoas. Os abrigos contavam com três ambientes internos, separados por fechos. A parte frontal da barraca era voltada ao nascer do sol.

A área é de aproximadamente 18m<sup>2</sup>.

As dimensões do Shelter Box são de 4,5m x 4,5m x 2,5x.

Figura 13: Shelter Box. Fonte: adaptado de Costa (2015)
