## Catálogo do acampamento Ajuong Thok

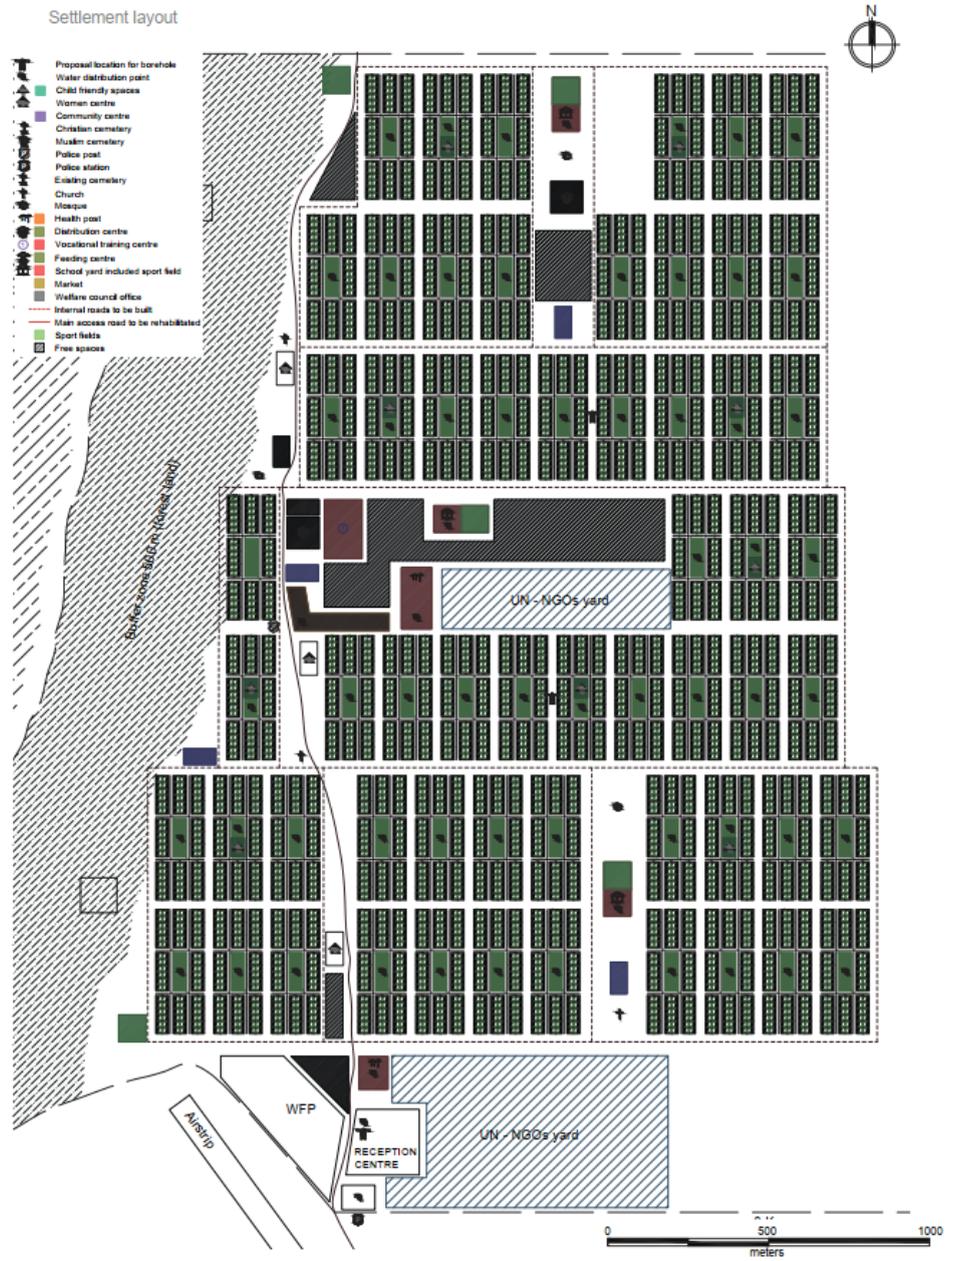
Figura 2: Layout do acampamento. Fonte: UNHCR (2016, a)

O acampamento é dividido em zonas, sendo que em cada zona há entre 6 a 8 blocos. Ainda, cada bloco é subdividido em 8 comunidades, que por sua vez apresenta 12 parcelas. Há ainda no acampamento duas escalas de espaços abertos, o maior apresenta serviços centralizados e o menor espaços comunitários.

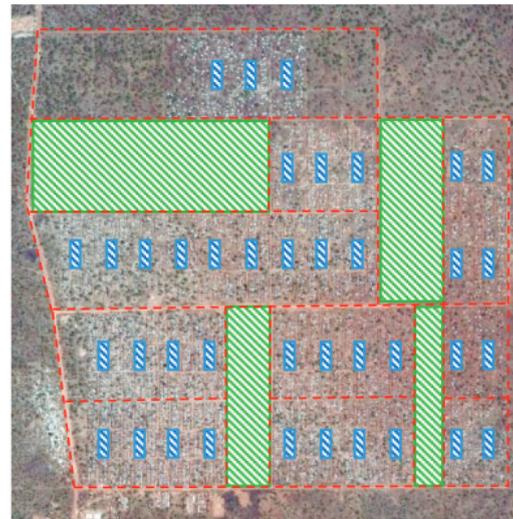
**Figura 3: Espaços abertos. Fonte: UNHCR (2016, a)**

Hierarchy of spaces diagram

Open space and service area      - - - Main road network

Block open space and water point

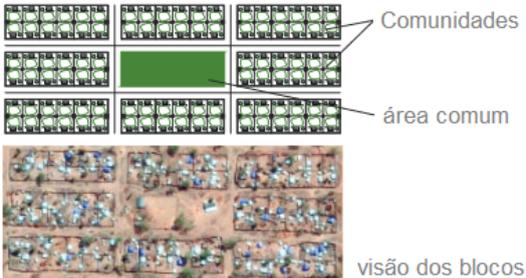
<p>Comunidades</p> <p>área comum</p> <p>visão dos blocos</p>	<p><b>Bloco</b></p> <p>Área = 58.500 m<sup>2</sup> (96 parcelas)</p> <p>A área central de cada bloco é reservada para atividades comunitárias e se adapta de acordo com a necessidade</p>

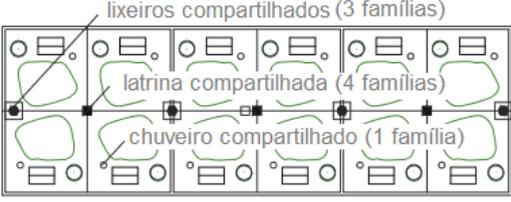
<p>lixeiros compartilhados (3 famílias)</p> <p>latrina compartilhada (4 famílias)</p> <p>chuveiro compartilhado (1 família)</p> <p>visão das comunidades</p>	<p><b>Comunidade</b></p> <p>Área = 4.800 m<sup>2</sup>. (12 parcelas)</p> <p>No início, as latrinas, chuveiros e lixeiros eram comunitários, mas com o passar do tempo se tornaram privativos.</p>

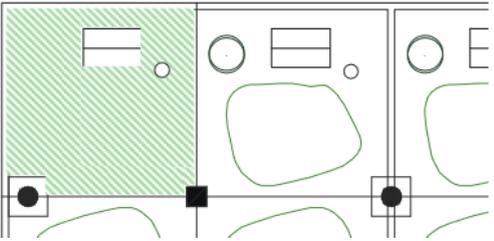
<p><b>Parcela</b></p> <p>Área = 400 m<sup>2</sup>.</p> <p>Há no lote, um espaço de latrina familiar, de cozinha, horta e abrigo individual.</p>

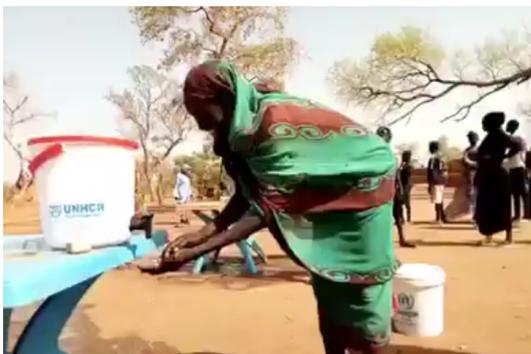
**Figura 8: Pontos de acesso à água. Fonte: disponível em: <https://www.facebook.com/watch/?v=900199733765202>. Acesso em 20 ago. 2021.**

Em relação ao abastecimento de água, este é feito através de poços artesianos, sendo que a água é bombeada e distribuída através de uma rede encanada para os pontos de acesso em cada bloco, que contém 8 torneiras.

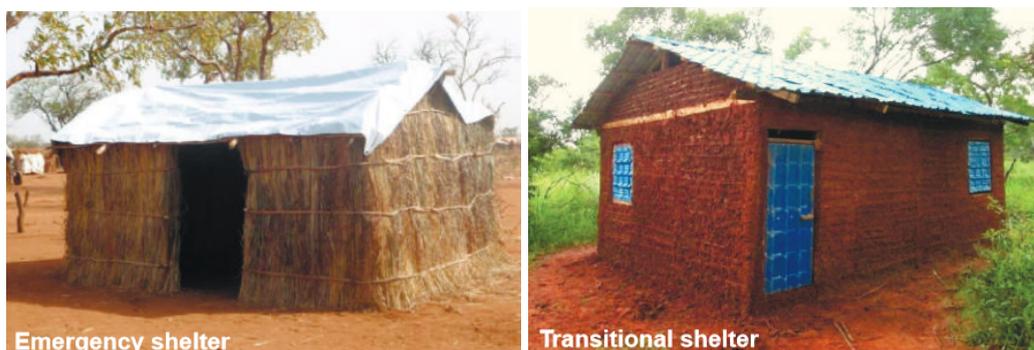
Figura 9: abrigos individuais presentes no acampamento. Fonte: UNHCR (2016, b).

No acampamento, há dois tipos de abrigo, os emergenciais e os transitórios.

A estrutura de ambos é de madeira, mais especificamente bambu. As paredes são de palha ou bambu. O telhado é de palha coberta por lona para os emergenciais e de ferro corrugado para os transitórios.

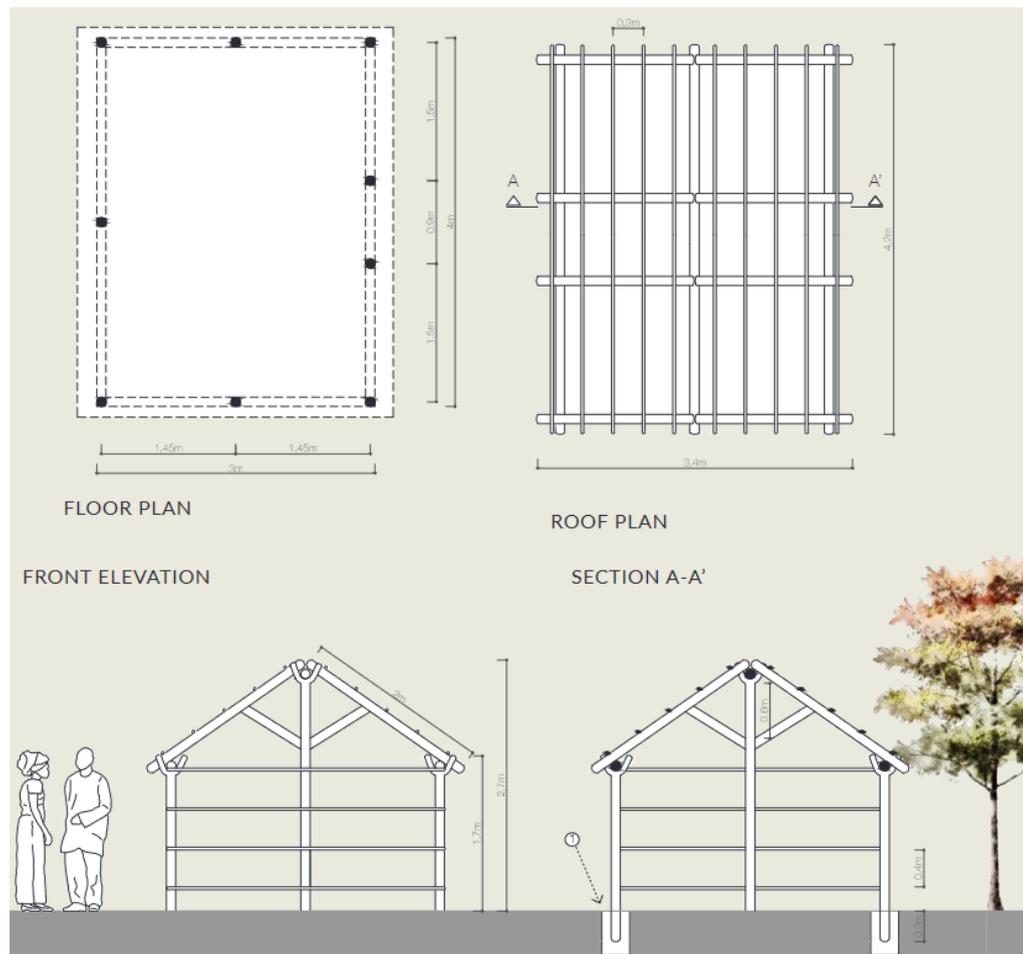
Figura 10: Dimensões do abrigo individual emergencial. Fonte: adaptado de UNHCR (2016, b)

12 m<sup>2</sup> (abrigos emergenciais).

Para os abrigos individuais, há três opções de dimensões: 3m x 4m, 3m x 5m e 4m x 5m.
