Catálogo do Acampamento Rondon I

1. Emergência

Conflito social - Refugiados venezuelanos

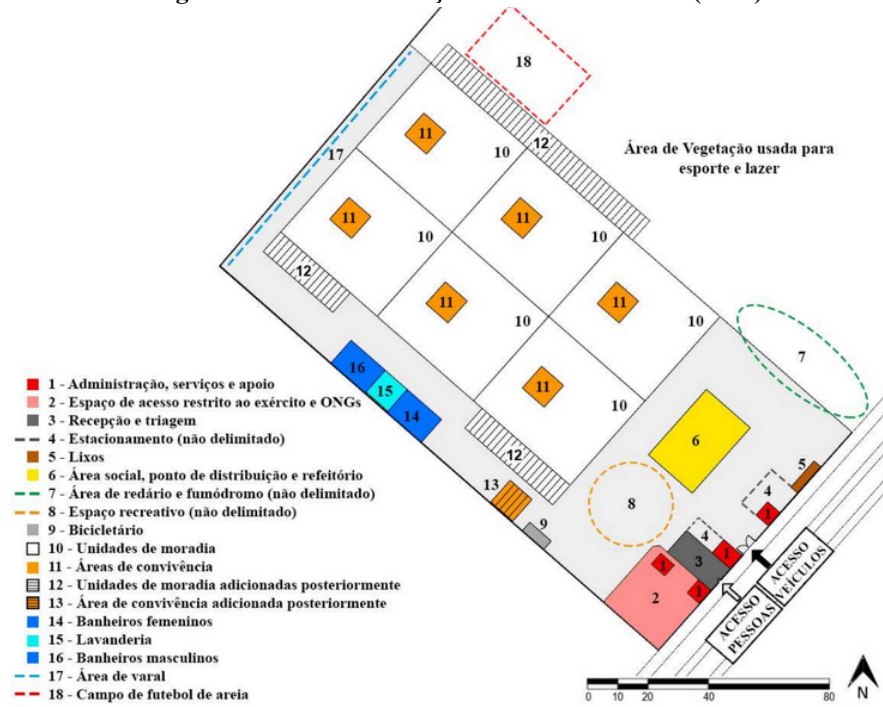
Figura 3: Layout e estrutura. Fonte: Carbonari (2021).

O acampamento apresenta 6 zonas, com cerca de vinte abrigos individuais, os chamados “Better Shelters”, distribuídos em torno de áreas centrais nas quais há espaços comunitários.

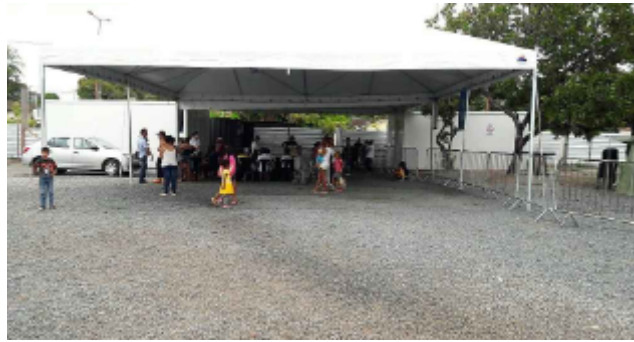
Figura 6: Área de recepção e triagem. Fonte: Carbonari (2021).

A área conta com uma tenda (Overlay) piramidal com cobertura em lona branca de alta resistência e anti-chamas. A estrutura é metálica, composta por pilares de aço galvanizado tubular. Ainda, a inclinação da cobertura é de 42%.

A área de recepção e triagem se localiza na entrada do acampamento, próximo ao acesso ao acampamento por pedestres.

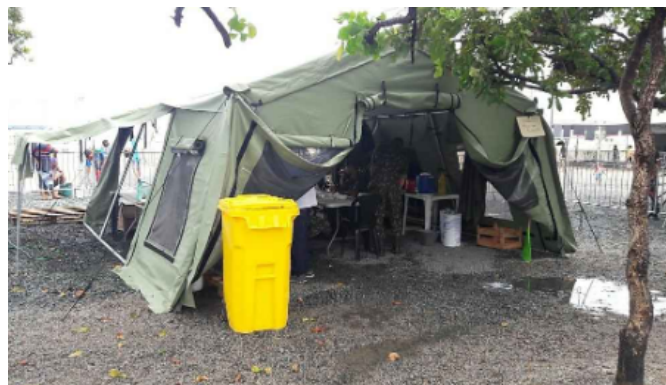
Além da cozinha dos funcionários, percebe-se a falta de um local de cozinha para os residentes, principalmente para a preparação de alimentos para crianças pequenas e bebês.

Figura 14: Cozinha dos funcionários. Fonte: Carbonari (2021).

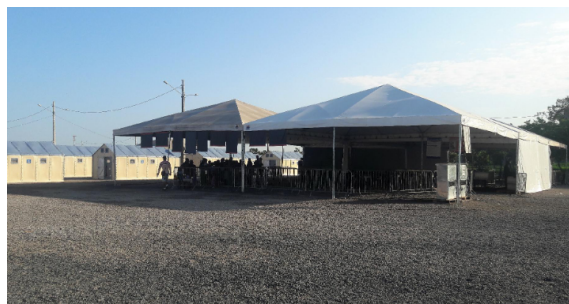
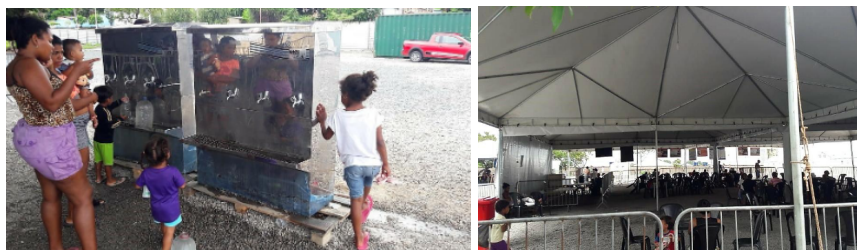
Figura 16: Área multiuso. Fonte: adaptado de Carbonari (2021).

Apresenta uma tenda (Overlay) piramidal, com cobertura branca de alta resistência e anti-chamas. Ainda, apresenta uma inclinação da cobertura de 42%. A estrutura é metálica, formada com pilares de aço galvanizado tubular.

Em termos de demanda, percebe-se a necessidade de ampliar a área utilizada como refeitório.

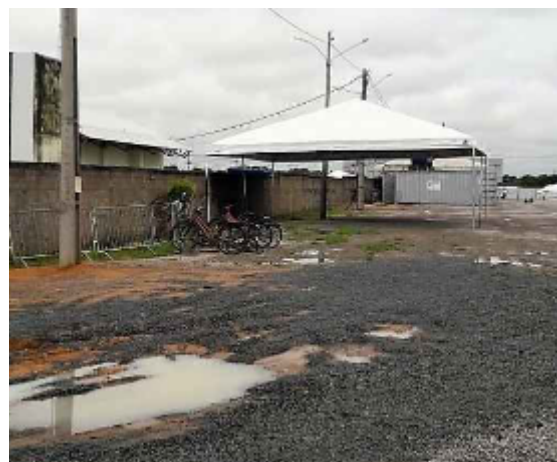
Figura 18: Bicicletário. Fonte: Carbonari (2021).

No acampamento, há uma área destinada à bicicletário, próximo ao limite com o terreno vizinho, ao sul. A infraestrutura é precária, contando apenas com os suportes para as bicicletas, que ficam expostas às intempéries.

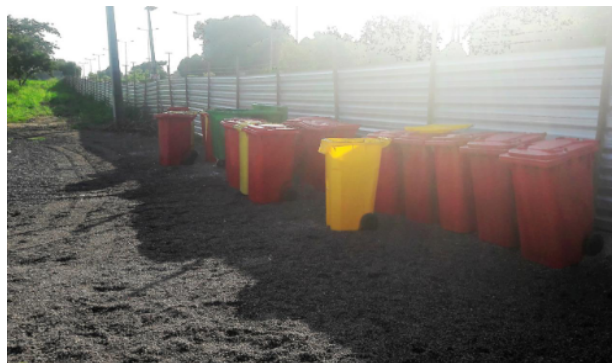
Figura 19: área destinada ao lixo. Fonte: Carbonari (2021).

Os resíduos são removidos cinco vezes por semana, sendo recolhidos pela rede pública. Há no acampamento um local, próximo ao acesso de veículos, que apresenta contêiner de lixo com capacidade de 1.000 litros e 18 com capacidade de 240 litros.

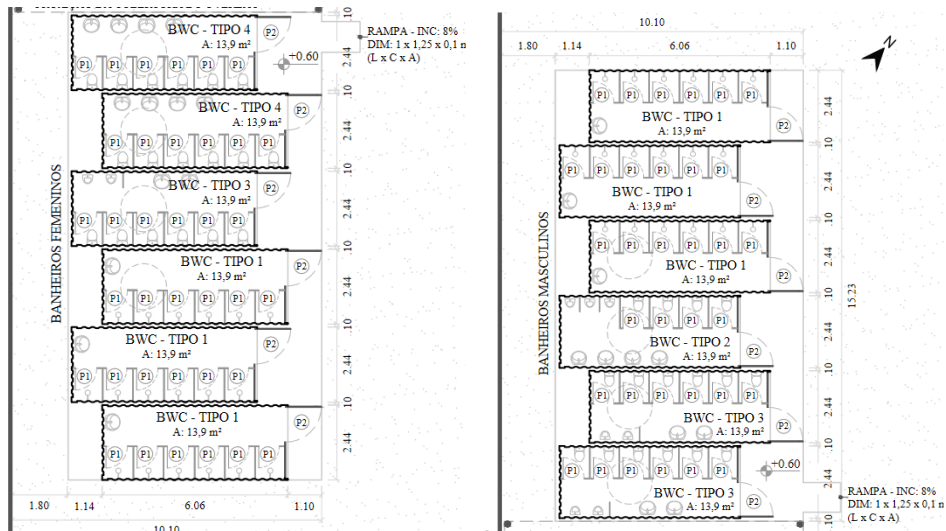
Figura 20: Plantas baixas dos banheiros. Fonte: adaptado de Carbonari (2021).

Há em torno de 34 latrinas, distribuídas em distintos contêineres.

Não foram localizadas latrinas acessíveis no acampamento.

Se verificou a necessidade de aumentar o número de banheiros femininos, uma vez que as mulheres e crianças usam os banheiros masculinos.

Percebeu-se a necessidade de um aumento no número de lavatórios, principalmente nos banheiros femininos.

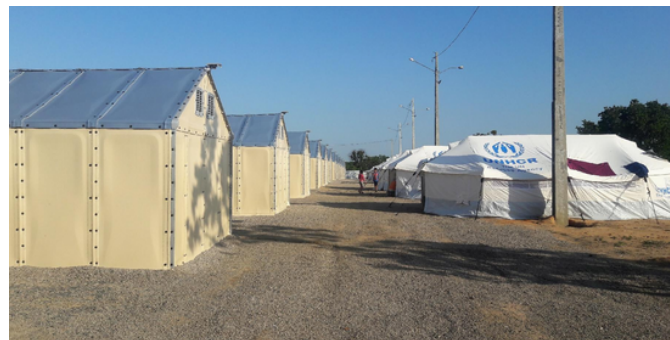
Figura 21: abrigos individuais. Fonte: Carbonari (2021).

No acampamento estão presentes estruturas metálicas denominadas de “Better shelter” e barracas da UNHCR. As barracas foram adicionadas após a inauguração do acampamento, ocupando assim locais improvisados, por não estarem previamente no projeto do acampamento.

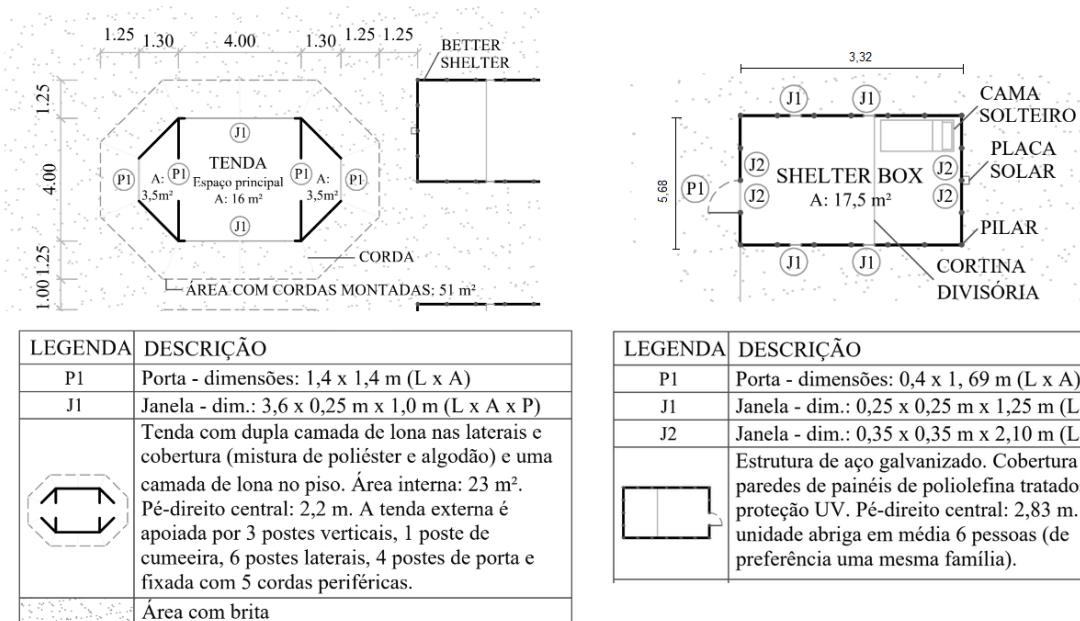
Figura 22: Dimensões do abrigo Better Shelter e da barraca da UNHCR Fonte: adaptado de Carbonari (2021).

A área dos Better Shelter é de 17,5m² e a área das barracas da UNHCR é de 23m² (16m² de espaço principal e dois vestíbulos de 3,5m²).

O Better Shelter apresenta dimensões externas de 3,32m x 5,68m, com um pé direito central de 2,83m. Já as barracas da UNHCR apresentam medidas externas de 4,00m x 6,60m com um pé direito central de 2,2m.
